Asbestinventarisatetest

Otterstraat 196, 2300 Turnhout

Attestnummer : 20241113-000052.000

Uitgegeven op : 13.11.2024

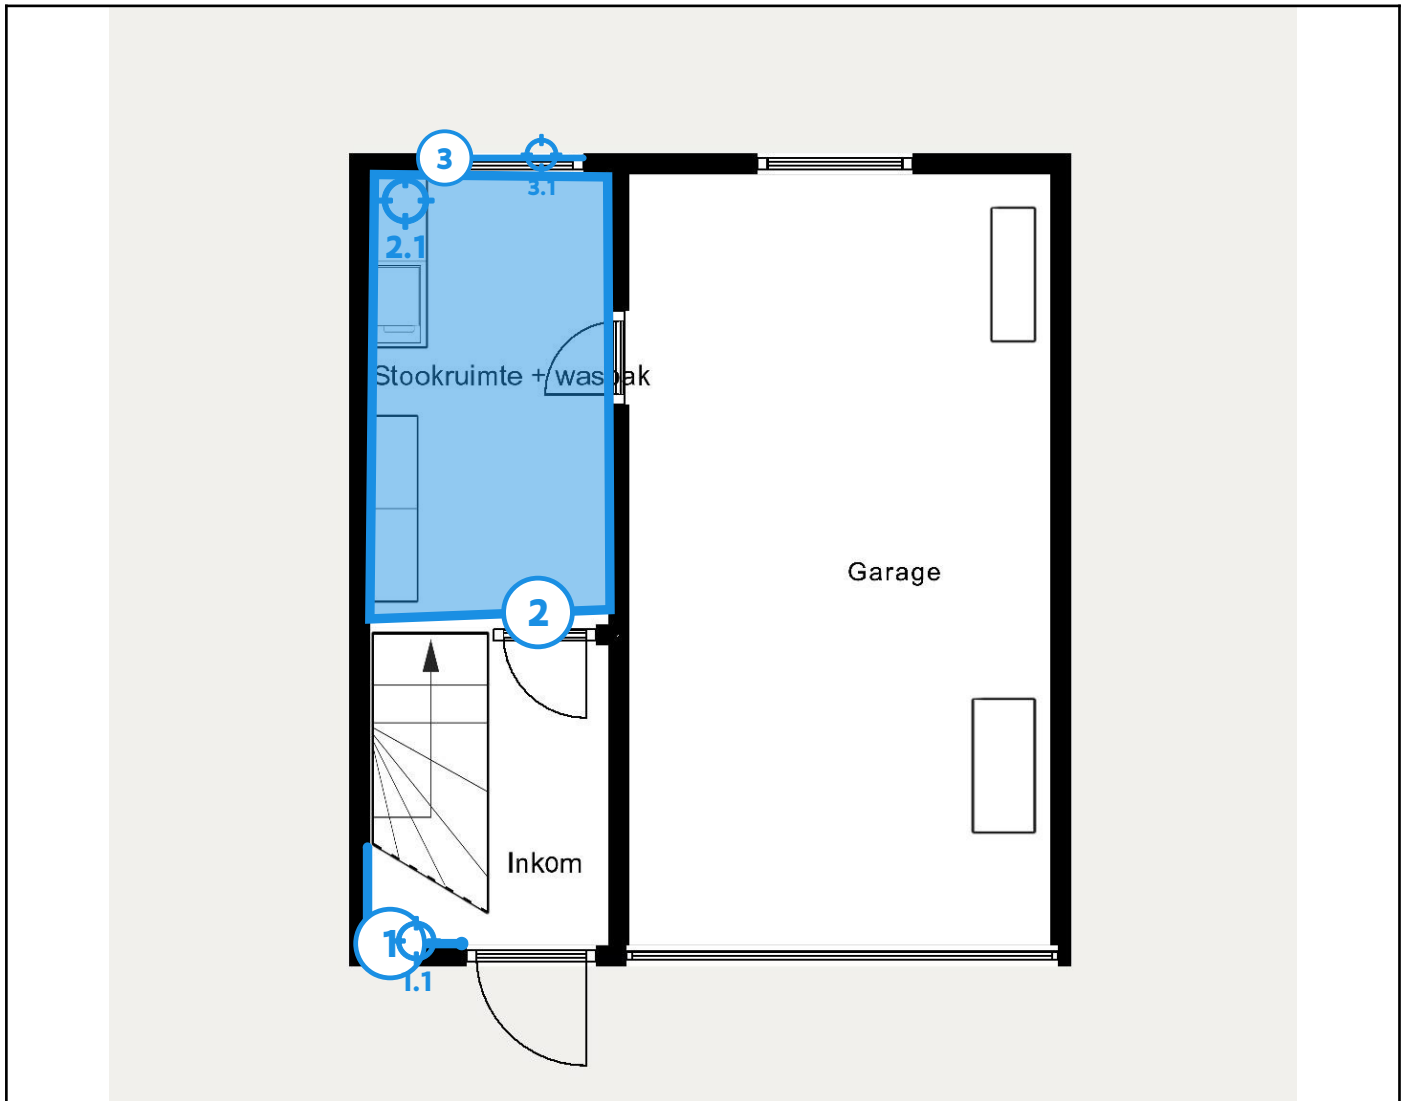
Plan 1.1: Gelijkvloers

Beschrijving	Type	Actie
1. Pleisterwerk binnenmuren	Geen asbest	-
1.1 Code: TRN2	Mengmonster	-
2. Pleisterwerk plafond	Geen asbest	-
2.1 Code: TRN3	Mengmonster	-
3. Stopverf raam	Geen asbest	-
3.1 Code: TRN1	Puntmonster	-

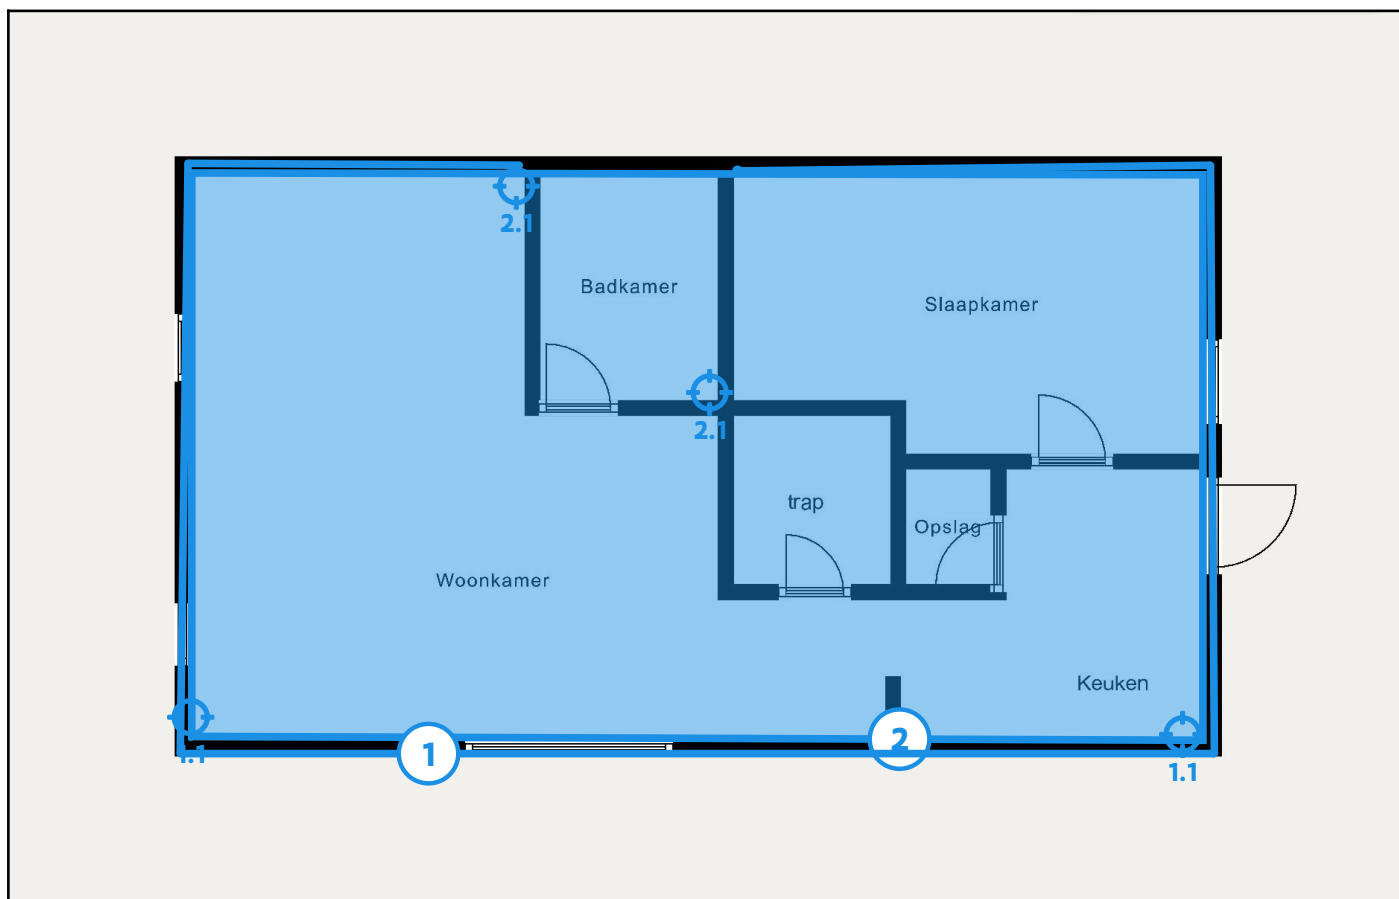
Plan 1.2: Verdiep

Beschrijving	Type	Actie
1. Pleisterwerk binnenmuren	Geen asbest	-
1.1 Code: TRN2	Mengmonster	-
2. Pleisterwerk plafond	Geen asbest	-
2.1 Code: TRN3	Mengmonster	-

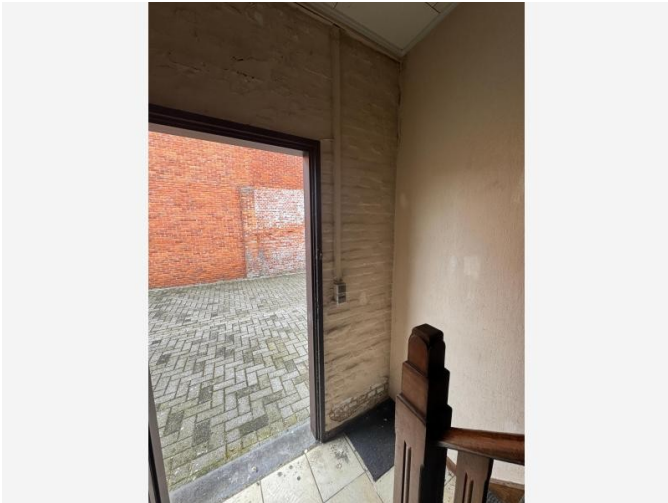
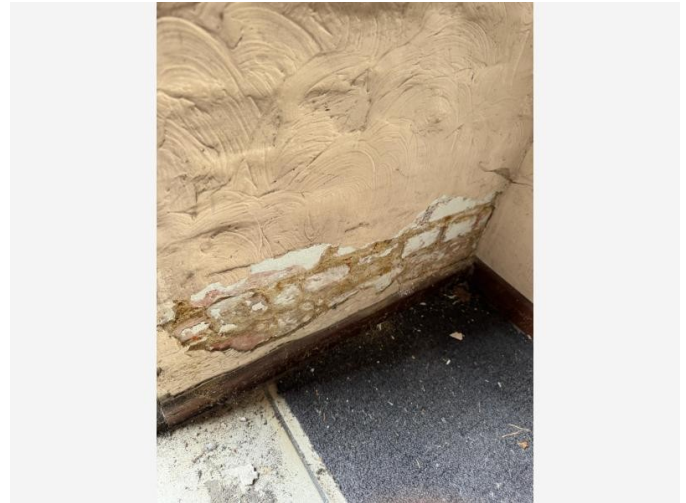
Fiche 1: Pleisterwerk binnenmuren

Geen asbest

#	Type	Referentie	Resultaat
1.1	Mengmonster	TRN2	Geen asbest

Beschrijving	Pleisterwerk binnenmuren
Omgeving	Binnen
Primaire drager	Binnenwand
Bindmiddel van materiaal	Gips - kalk
Gebondenheid op basis van bindmiddel	Niet-hechtgebonden
Hoeveelheid (oppervlakte - dikte - aantal)	• 60,00 m ² - 1,00 cm - 1 stuk
Totaal volume	0,60 m ³
Identificatiemethode	Vaststelling met monstername
Destructieve handeling voor identificatie	Nee
Opmerking	<p>Volgens het inspectieprotocol is een monstername van het pleisterwerk verplicht om dit te identificeren als niet-asbesthoudend.</p> <p>De vermelde oppervlaktes en volumes zijn een beredeneerde estimatie.</p>

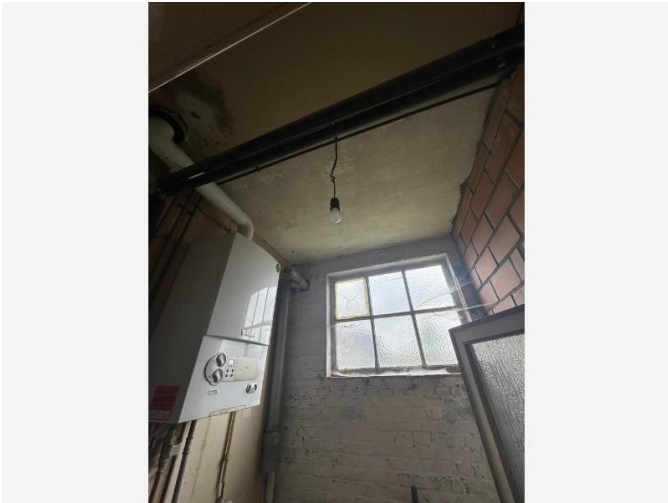
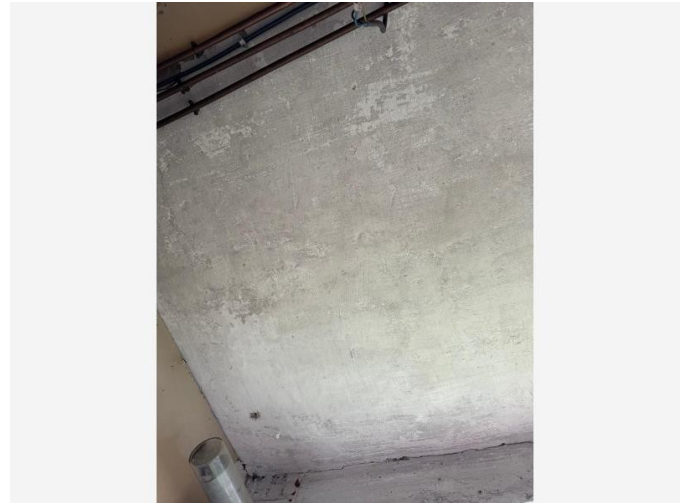
Fiche 2: Pleisterwerk plafond

Geen asbest

#	Type	Referentie	Resultaat
2.1	Mengmonster	TRN3	Geen asbest

Beschrijving	Pleisterwerk plafond
Omgeving	Binnen
Primaire drager	Plafond
Bindmiddel van materiaal	Gips - kalk
Gebondenheid op basis van bindmiddel	Niet-hechtgebonden
Hoeveelheid (oppervlakte - dikte - aantal)	• 40,00 m ² - 1,00 cm - 1 stuk
Totaal volume	0,40 m ³
Identificatiemethode	Vaststelling met monstername
Destructieve handeling voor identificatie	Nee
Opmerking	<p>Volgens het inspectieprotocol is een monstername van het pleisterwerk verplicht om dit te identificeren als niet-asbesthoudend.</p> <p>De vermelde oppervlaktes en volumes zijn een beredeneerde estimatie.</p>

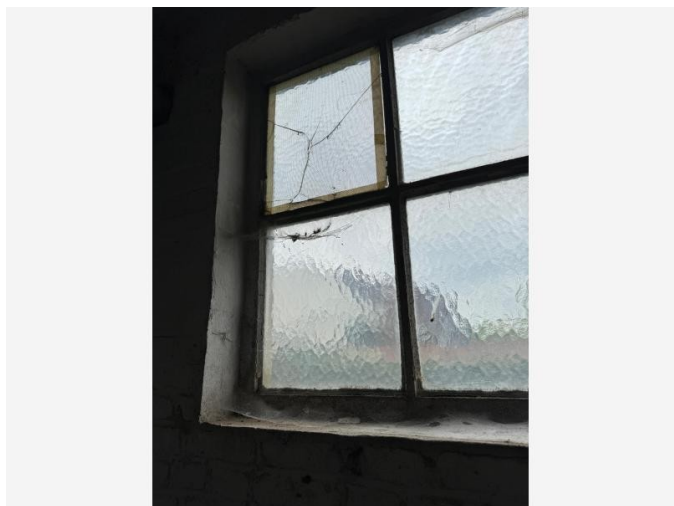
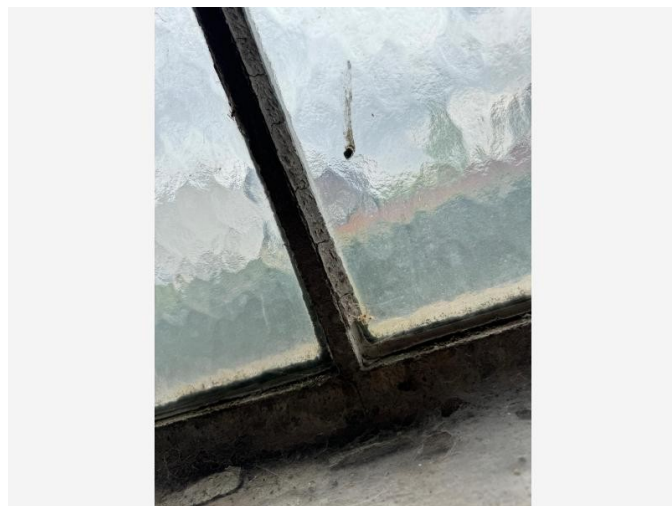
Fiche 3: Stopverf raam

Geen asbest

#	Type	Referentie	Resultaat
3.1	Puntmonster	TRN1	Geen asbest

Beschrijving	Stopverf raam
Omgeving	Binnen
Primaire drager	Wandopening verticaal (raam, deur, ...)
Bindmiddel van materiaal	Kitten, mastiek, pasta
Gebondenheid op basis van bindmiddel	Hecht
Hoeveelheid (gewicht - aantal)	<ul style="list-style-type: none">• 0,50 kg - 1 stuk
Totaal gewicht	0,50 kg
Identificatiemethode	Vaststelling met monstername
Destructieve handeling voor identificatie	Nee
Opmerking	Het gewicht is een bereedeneerde schatting.
