# Asbestinventarisatetest

Beeltjensdreef 19, 2260 Westerlo

Attestnummer : 20260128-000035.000

**Asbestveilig** (maar niet asbestvrij)

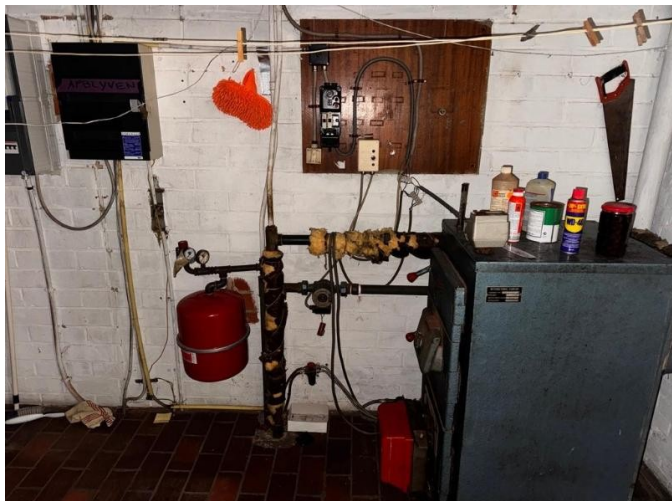
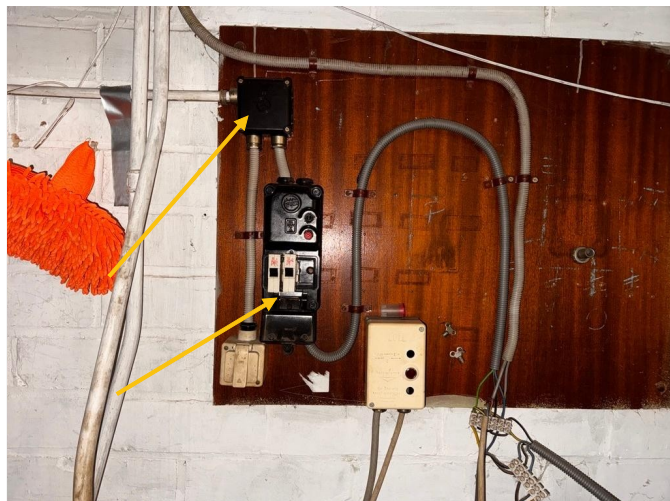
# Fiche 1: Bakeliet toepassingen (schakelaar / stopcontact / verdeeldozen)

Het asbestmateriaal valt onder de mijlpaal van 2040.

Eindbeoordeling materiaalrisico	Laag materiaalrisico en/of verlaagde kans op vezelvrijgave
---------------------------------	--

Gebondenheid	Categorie 1: hechtgebonden in oorsprong
Asbestsoort (vezeltype)	Crocidoliet aanwezig
Asbestconcentratie	Laag (< 50%)
Afschermingsgraad van het gehele materiaal	Geheel of deels (ook) vrij aan de binnenlucht
Toestand van het materiaal	Onbeschadigd, niet verweerd

- Zorg voor een veilig beheer. Vermijd het beschadigen van het asbestmateriaal. Controleer de toestand jaarlijks op wijzigingen.
- Voer bijkomende staalname(s) uit.

- Eenvoudige handelingen: mag via doe-het-zelf of door werknemer(s) met opleidingsattest eenvoudige handelingen  
Schakelaars, stopcontacten, verdeeldozen en andere gelijkaardige hechtgebonden toepassingen kunnen via eenvoudige handelingen worden verwijderd door de eigenaar (doe-het-zelf) of door werknemer(s) met een opleidingsattest eenvoudige handelingen (min. 8 uur).

Vooraf dient steeds de elektriciteit te worden uitgeschakeld om elektrocutie- of brandgevaar te vermijden. De toepassing kan vervolgens voorzichtig losgeschroefd worden, zonder breken of beschadigen.

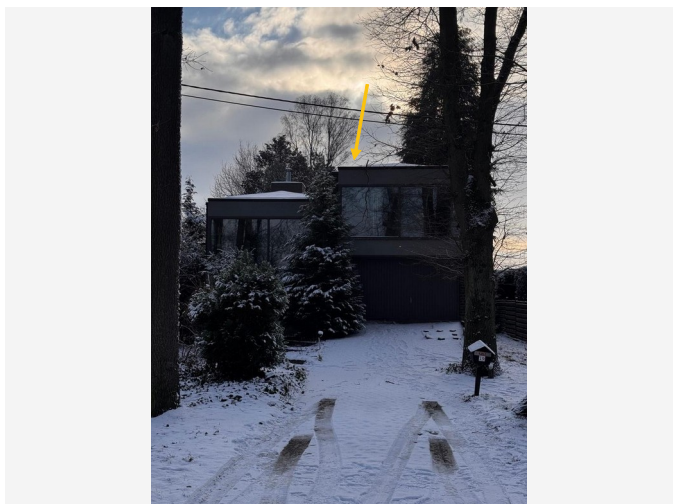
**Reden:** Het te onderzoeken materiaal situeert zich hoger dan 3,50 m te rekenen vanaf een veilige ondergrond

**Uitleg van de asbestdeskundige:** Het dak situeert hoger dan 3,5m vanaf een veilige ondergrond en was dus niet volledig waarneembaar. Op het moment van de inspectie was het dak ook besneeuwd. Op de plannen staan leien aangeduid, maar er kon tijdens de inspectie enkel roofing vastgesteld worden. Aanvullend onderzoek aangeraden tijdens werken.

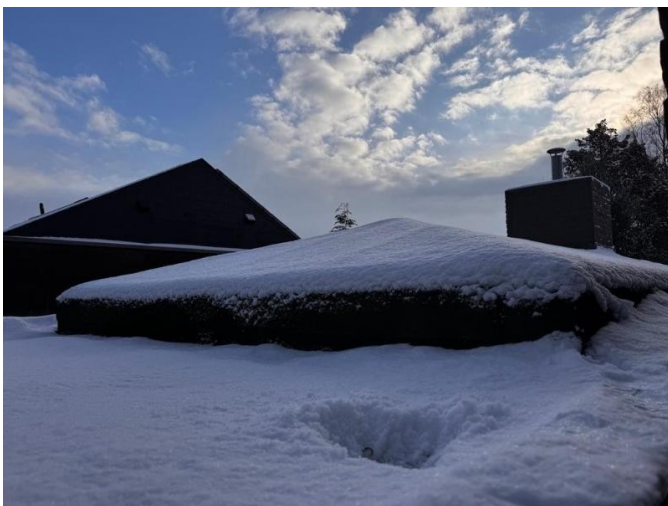
**Reden:** Er is geen volledige risicobeoordeling mogelijk

**Uitleg van de asbestdeskundige:** Hellend dak is bovenop het platte dak gezet. Dit is zowel niet langs buiten als langs binnen inspecteerbaar tijdens een niet-destructief onderzoek.

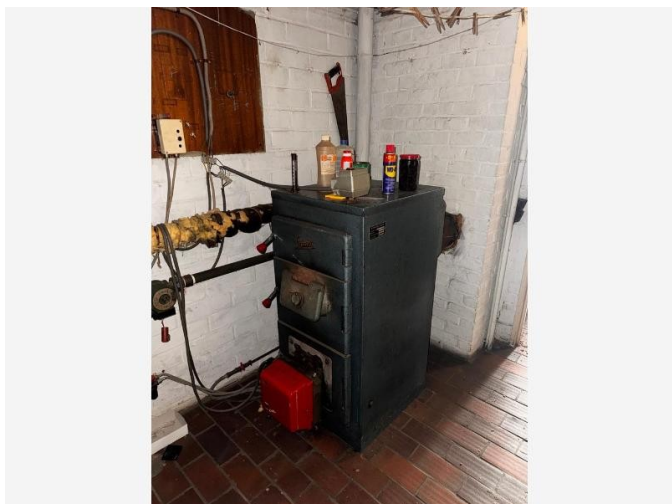
**Reden:** Er is geen volledige risicobeoordeling mogelijk

**Uitleg van de asbestdeskundige:** Deze verplicht te beschrijven ruimte of materiaal is niet waarneembaar waardoor er op dit ogenblik in de databank geen adviesfiche voor kan opgesteld worden. Mogelijks kan de stookketel nog asbesthoudende componenten bevatten.

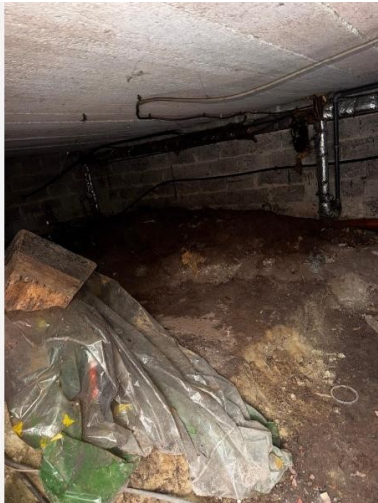
**Reden:** Het onderzoek kan niet uitgevoerd worden binnen de bepalingen van de Welzijnswet

**Uitleg van de asbestdeskundige:** Een kruipkelder wordt aanzien als een besloten plaats en valt buiten het inspectiegebied van een standaard asbestattest. Let er bij het betreden dus op dat er eventueel nog verdachte toepassingen aanwezig kunnen zijn.

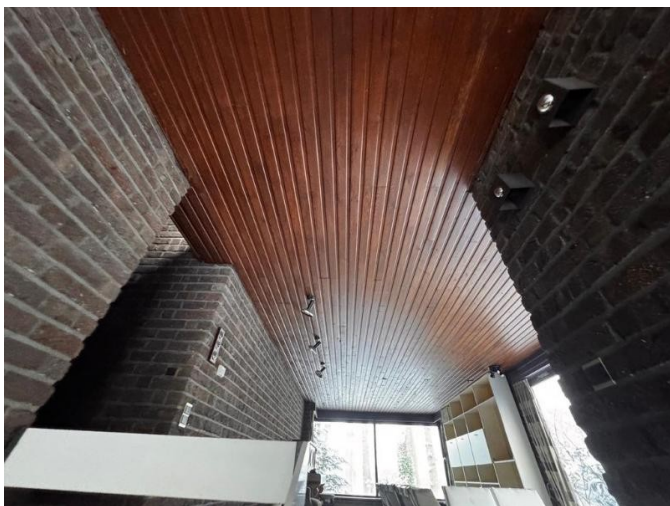
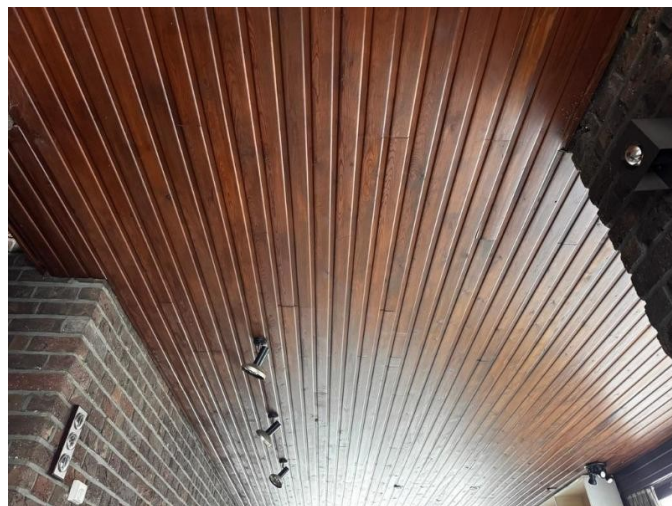
Deel van de plafonds is afgewerkt met houten planchetten. We kunnen geen uitspraak doen over wat er zich achter deze planchetten bevindt, aangezien het een niet-destructief onderzoek is.

De asbestdeskundige beoordeelt het materiaal als niet-asbestverdacht.

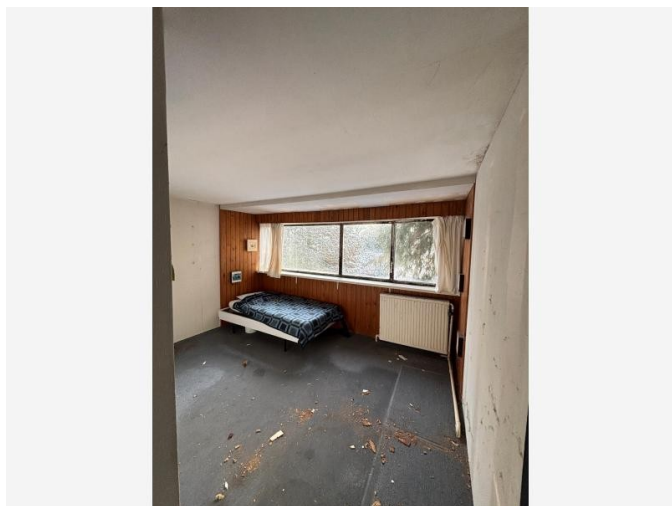
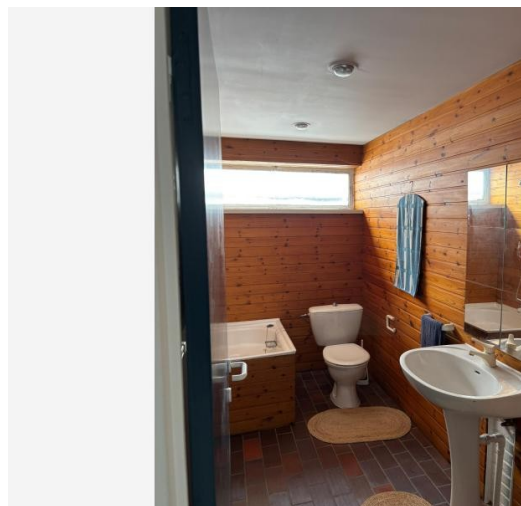
<b>Basis voor advies</b>	De asbestdeskundige beoordeelt het materiaal als niet-asbestverdacht.
--------------------------	---

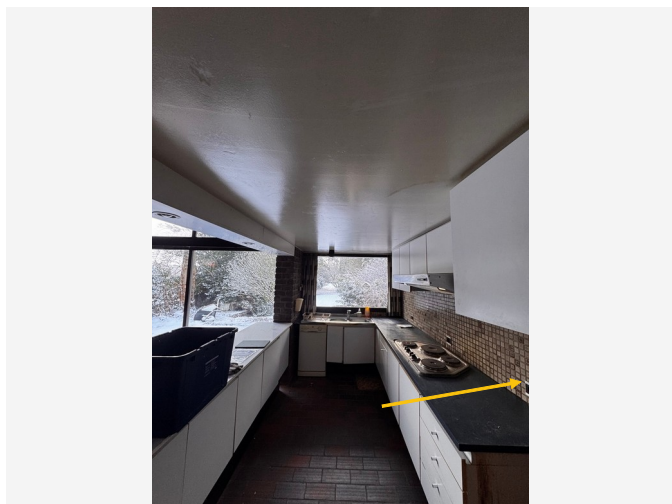
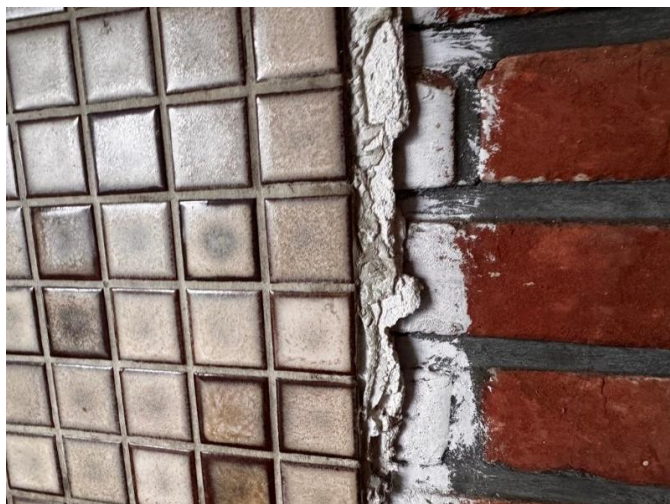
## Fiche 8: Tegellijm keuken

Geen asbest

#	Type	Referentie	Resultaat
8.1	Mengmonster	MM4	Geen asbest

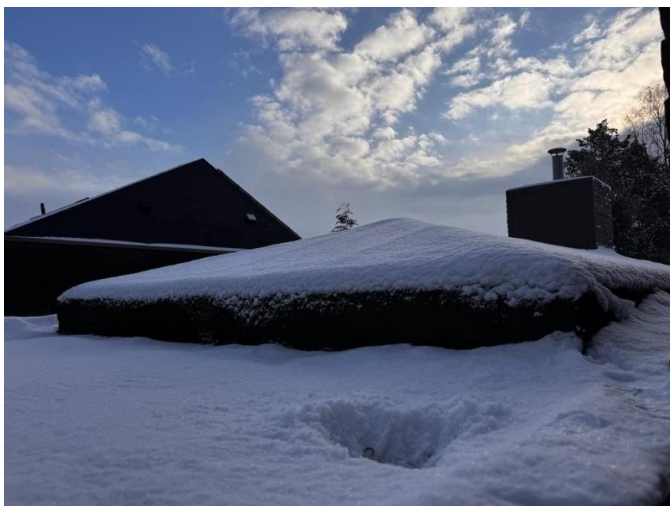
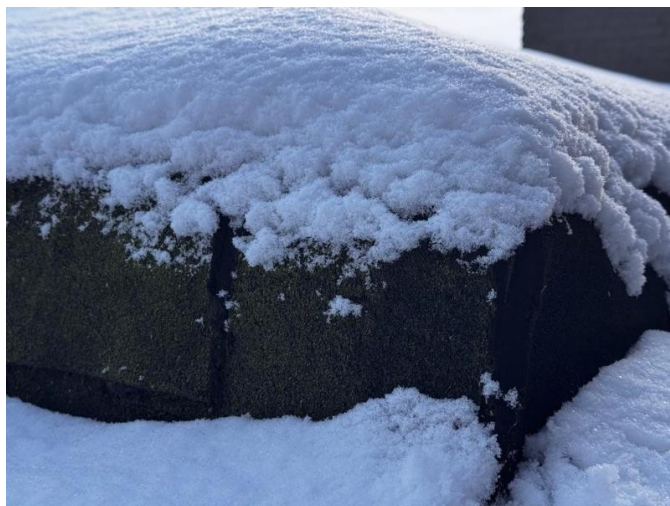
## Fiche 9: Roofing dak

Geen asbest

#	Type	Referentie	Resultaat
9.1	Puntmonster	PM3	Geen asbest

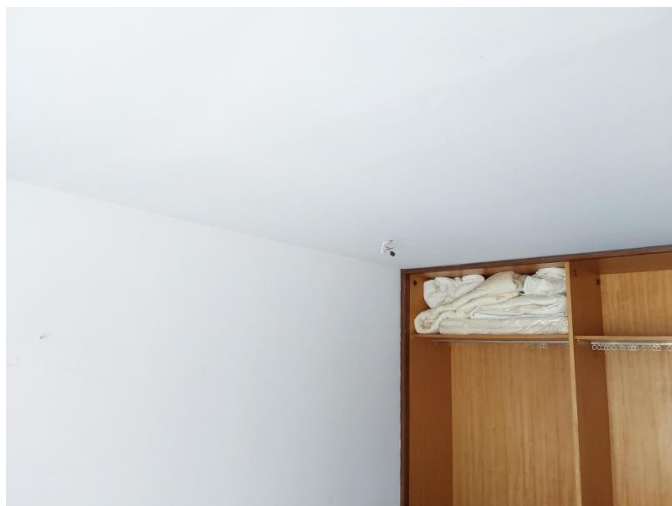
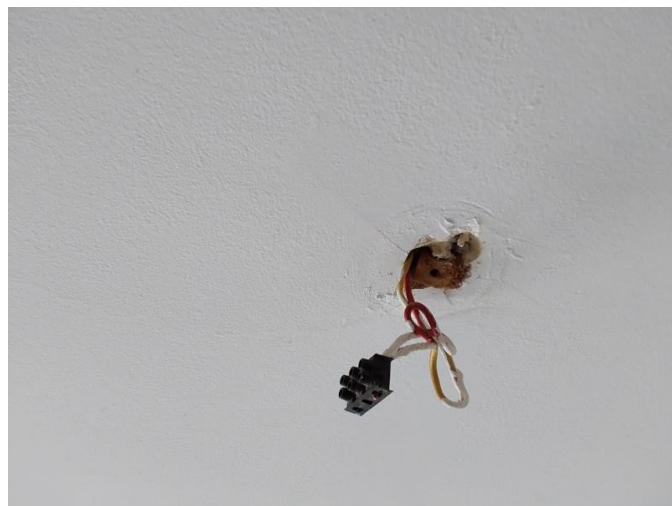
## Fiche 10: Pleisterwerk plafond

Geen asbest

#	Type	Referentie	Resultaat
10.1	Mengmonster	MM2	Geen asbest

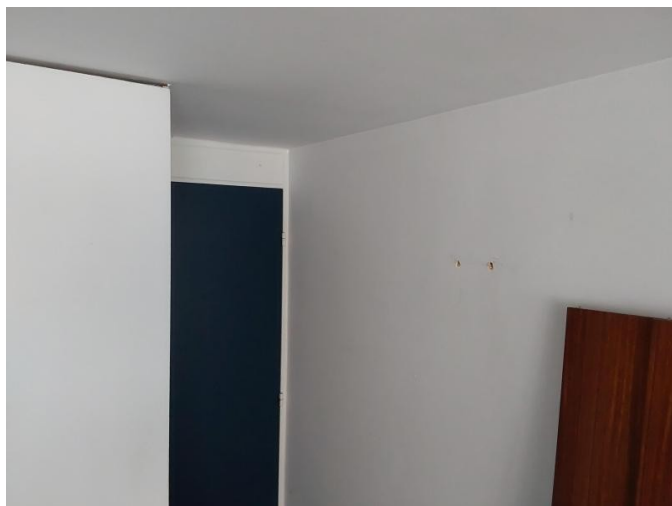
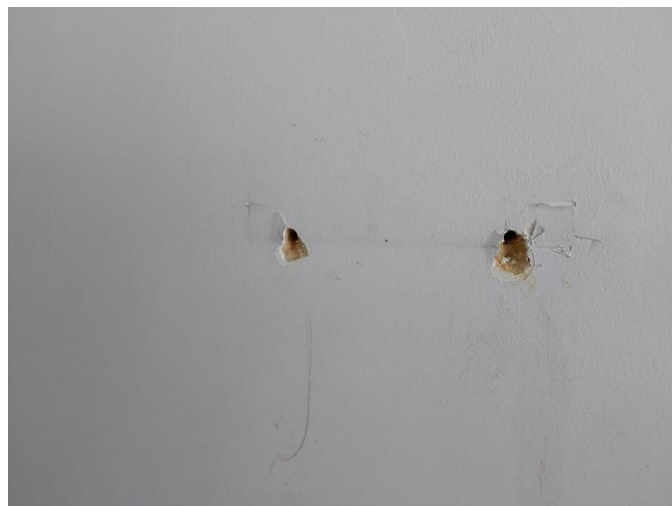
## Fiche 11: Pleisterwerk binnenmuren

Geen asbest

#	Type	Referentie	Resultaat
11.1	Mengmonster	MM1	Geen asbest

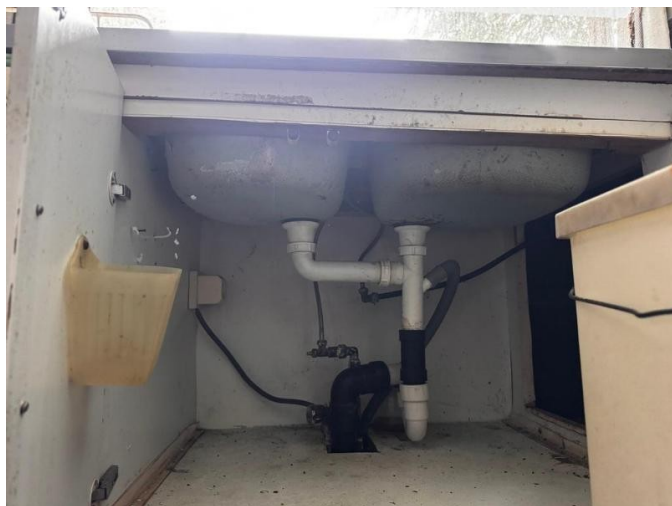
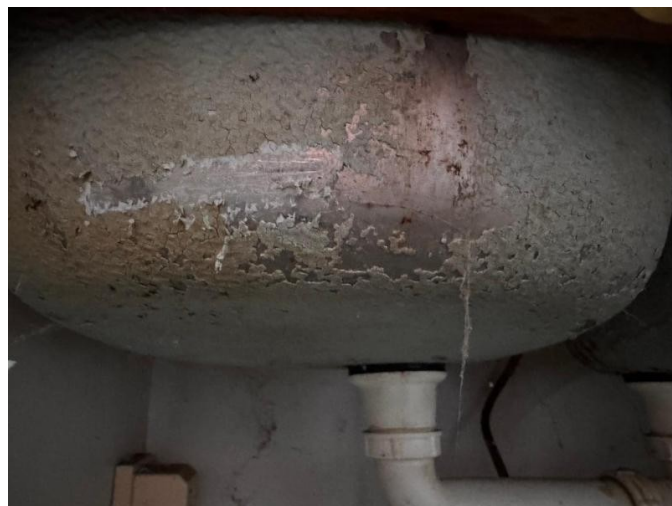
## Fiche 12: Coating spoelbak keuken

Geen asbest

#	Type	Referentie	Resultaat
12.1	Puntmonster	PM5	Geen asbest
