# Asbestinventarisatetest

Handelslei 42, 2980 Zoersel

Attestnummer : 20260630-000344.000

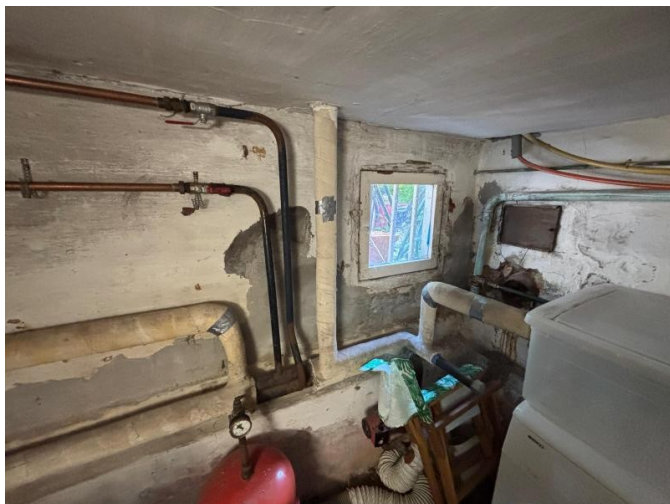
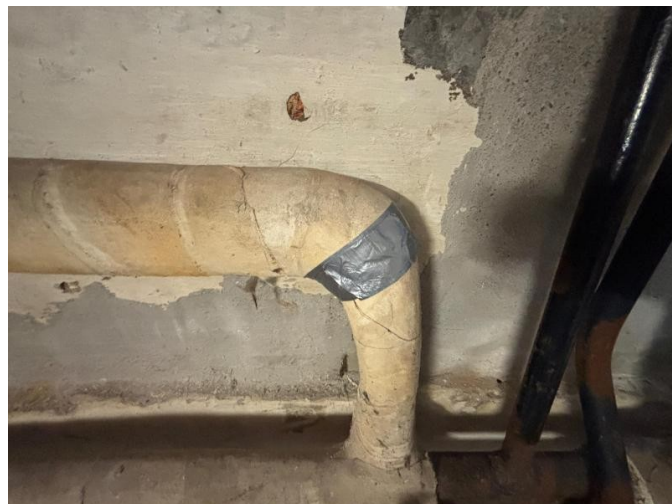
Het asbestmateriaal valt onder de mijlpaal van 2034.

- Hermetische zone (erkend asbestverwijderaar)  
De asbesthoudende gipsisolatie wordt bij verwijdering losgesneden van het dragermateriaal (leiding) en verbreekt gemakkelijk, wat kan leiden tot vezelvrijgave.

| Eindbeoordeling materiaalrisico | Verhoogd materiaalrisico en/of verhoogde kans op vezelvrijgave |

| Gebondenheid | Categorie 2: niet-hechtgebonden met matrix |
| Asbestsoort (vezeltype) | Amfibool aanwezig, uitgezonderd crocidoliet |
| Toestand van het materiaal | Licht beschadigd, licht verweerd. Intacte calciumsilicaatplaat of materiaal met categorie 3-gebondenheid |

- Zorg voor een veilig beheer. Vermijd het beschadigen van het asbestmateriaal. Controleer de toestand jaarlijks op wijzigingen.
- Scherm in afwachting van verwijdering het asbestmateriaal af van luchtstromingen en verstoring: bijvoorbeeld door het te verpakken, te fixeren, af te dekken, signalisatie - afbakening aan te brengen, ...
- Verwijder dit asbestmateriaal zo snel mogelijk. Volg de toestand goed op.

Om verspreiding van asbestvezels naar de omgeving te vermijden, is verwijdering uitsluitend toegestaan in een hermetische zone met onderdruk, opgezet en uitgevoerd door een erkend asbestverwijderaar.

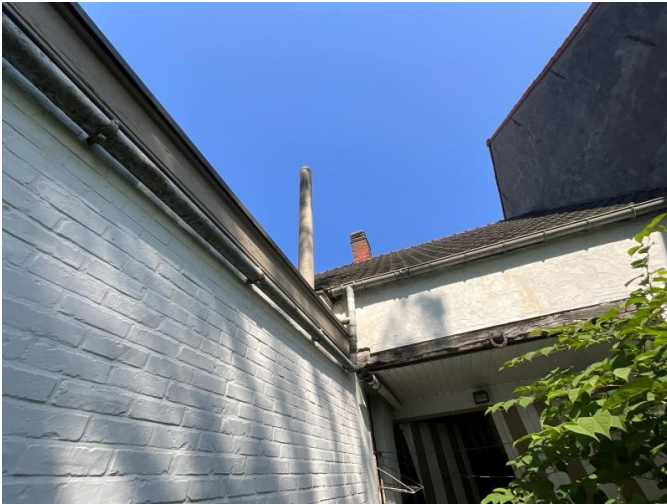
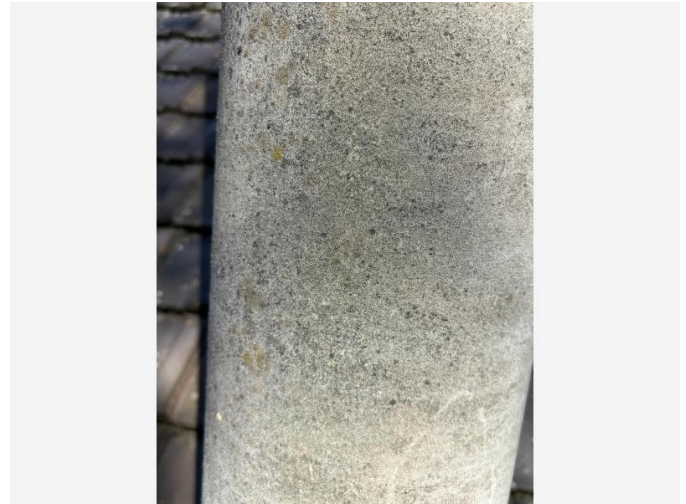
Het asbestmateriaal valt onder de mijlpaal van 2034.

- Eenvoudige handelingen: mag via doe-het-zelf of door werknemer(s) met opleidingsattest eenvoudige handelingen  
De schouwbuis is uitgevoerd in asbestcement en betreft een hechtgebonden toepassing. Zolang de schouwbuis intact is en zonder breken, slijpen of andere mechanische bewerkingen kan worden verwijderd, kan de verwijdering gebeuren via eenvoudige handelingen, door de eigenaar (doe-het-zelf) of door werknemer(s) met een geldig opleidingsattest eenvoudige handelingen (min. 8 uur).

| Eindbeoordeling materiaalrisico | Laag materiaalrisico en/of verlaagde kans op vezelvrijgave |

| Gebondenheid | Categorie 1: hechtgebonden in oorsprong |
| Asbestsoort (vezeltype) | Crocidoliet aanwezig |

- Zorg voor een veilig beheer. Vermijd het beschadigen van het asbestmateriaal. Controleer de toestand jaarlijks op wijzigingen.

De schouwbuis wordt op voorhand bevochtigd of gefixeerd en segment per segment voorzichtig losgemaakt en verwijderd. Het gebruik van stortkokers is niet toegelaten.

Tijdens de werken moeten steeds persoonlijke beschermingsmiddelen gedragen worden, bestaande uit een

FFP3-mondmasker, wegwerpovertuig CAT III type 5/6, wegwerphandschoenen en afspoelbaar schoeisel.

Het vrijgekomen asbestafval moet onmiddellijk stofvrij, dubbel en luchtdicht verpakt worden en als hechtgebonden asbestafval afgevoerd worden naar het gemeentelijk recyclagepark of een erkende verwerker, conform de geldende acceptatievoorwaarden.

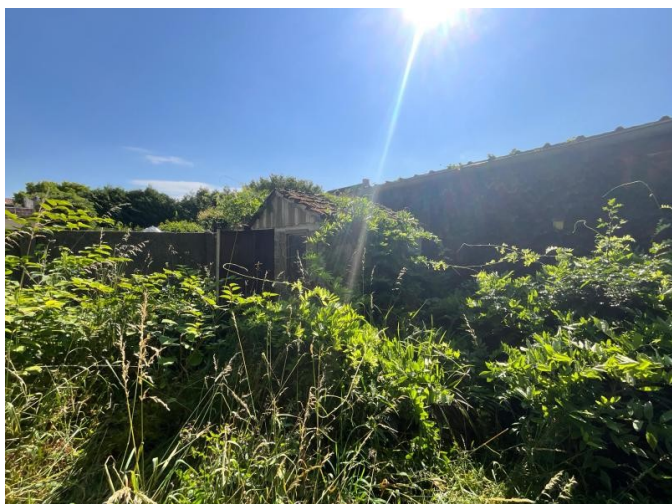
## Fiche 3: Overwoekerende vegetatie, onderzoek onmogelijk

**Reden:** Overwoekerende vegetatie

**Uitleg van de asbestdeskundige:** De vegetatie is zo sterk overwoekerd dat een deel van het inspectiegebied niet toegankelijk is. Als deskundige kunnen wij dan ook geen volledig oordeel vellen over deze onderdelen van het inspectiegebied. Verder onderzoek is noodzakelijk zodra de vegetatie is geruimd. Conform ons inspectieprotocol inspecteren wij geen delen die niet veilig zijn of volledig overwoekerd zijn. De gebieden of ruimtes die we niet hebben kunnen onderzoeken, zijn aangeduid als een beperking.

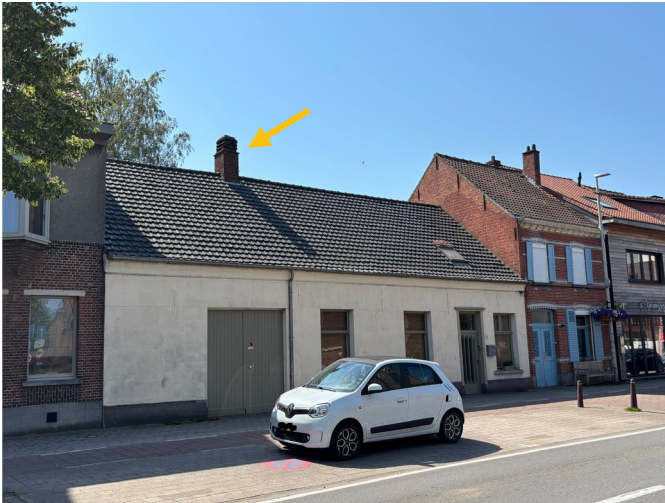
**Reden:** Het te onderzoeken materiaal situeert zich hoger dan 3,50 m te rekenen vanaf een veilige ondergrond

**Uitleg van de asbestdeskundige:** Het rookgaskanaal is niet beoordeeld. Aan de binnenzijde is de kachel aangesloten. Aan de buitenzijde is het hoger dan 3,5 meter om de schoorsteen te inspecteren. Het is niet zichtbaar of er een asbestverdacht rookgaskanaal aanwezig is in de schoorsteen. Conform ons inspectieprotocol mogen wij een beperking inroepen voor hoogtes hoger dan 3,5 m. Indien men dit wil laten onderzoeken, dient er een nieuwe afspraak gemaakt te worden en moet er een hoogtewerker voorzien worden, evenals iemand die bevoegd is om deze te bedienen en eventueel een techniek die de al dan niet aanwezige schouwwhoed kan afnemen en weer terugplaatsen.

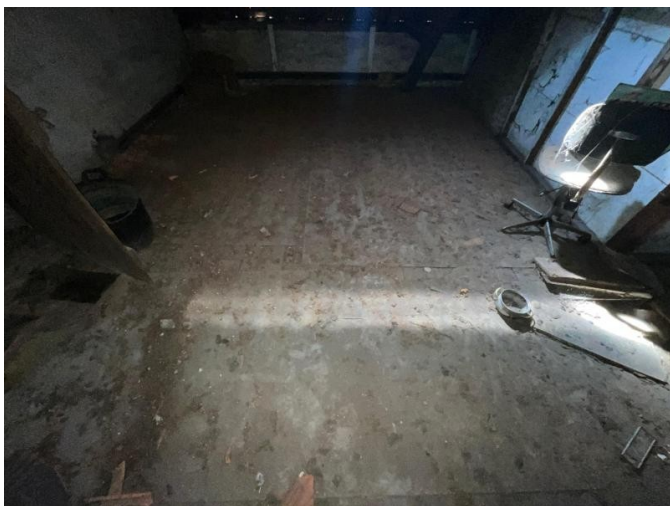
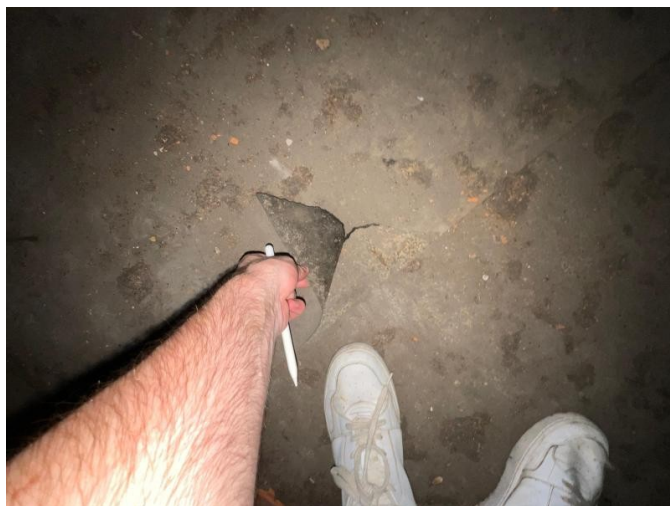
## Fiche 5: Vloerzeil (niet verdacht)

| Basis voor advies | De asbestdeskundige beoordeelt het materiaal als niet-asbestverdacht. |

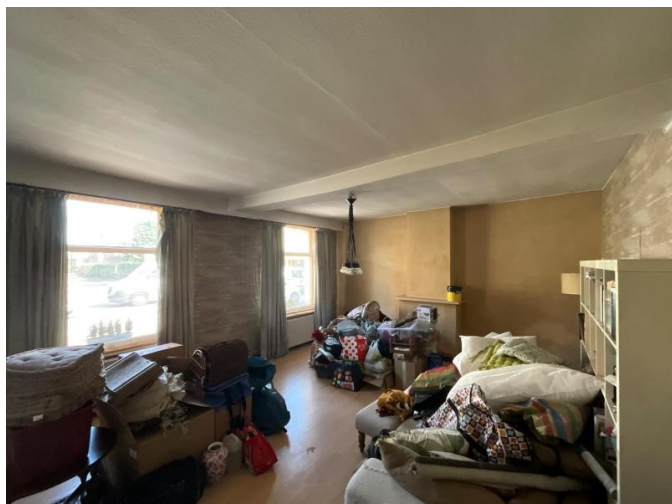
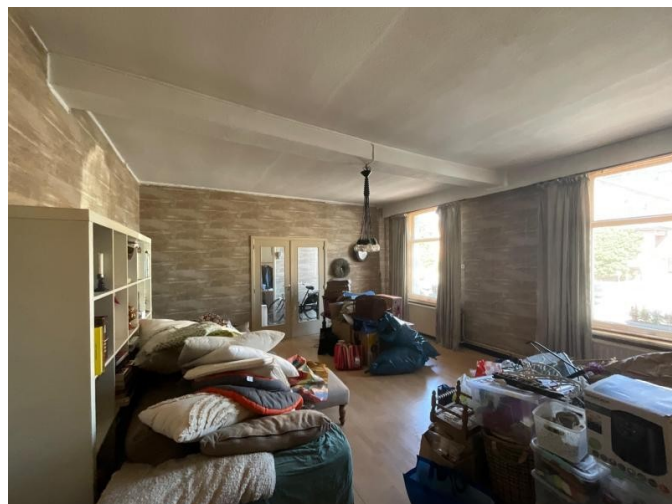
De plafonds in de woning zijn afgewerkt met valse plafonds. Aangezien dit een niet-destructief onderzoek betreft, is er niet onderzocht wat er zich mogelijks achter dit verlaagd plafond bevindt. Het is dus aangewezen om bijkomend onderzoek uit te voeren bij werken.

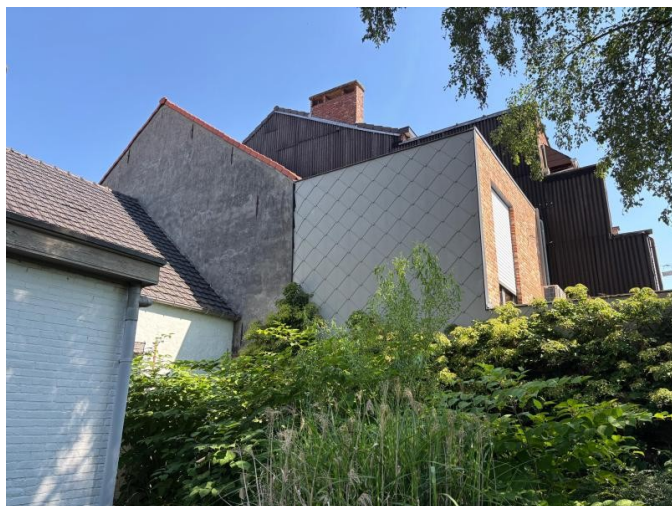
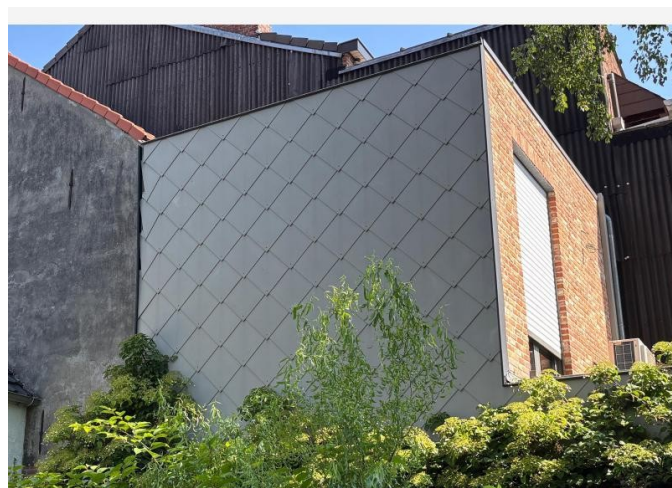
## Fiche 7: Leien zijgevel buren

Leien tegen de gevel zijn van de buren.

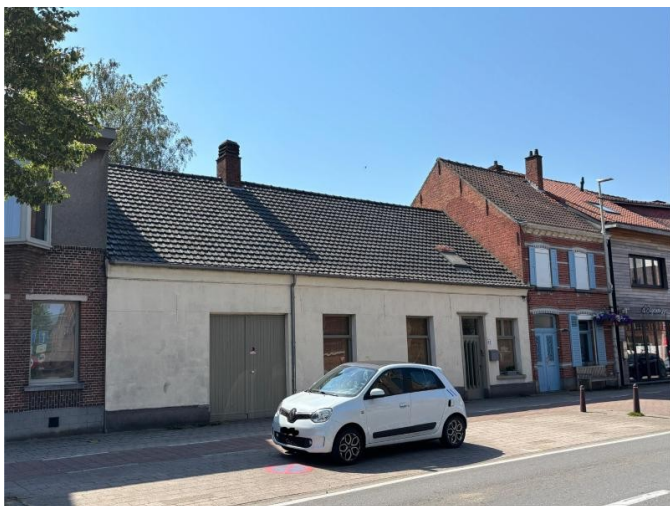
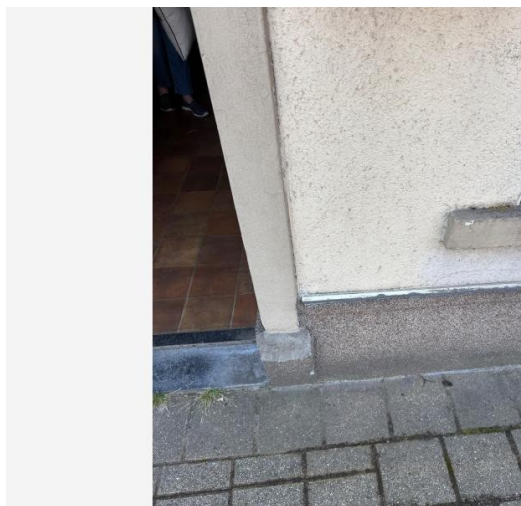
## Fiche 8: Cementering gevel

Geen asbest

| # | Type | Referentie | Resultaat |
|---|---|---|---|
| 8.1 | Mengmonster | MM4 | Geen asbest |

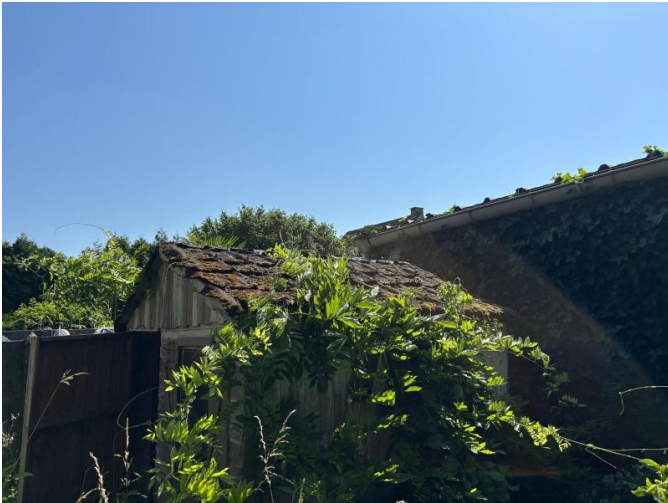
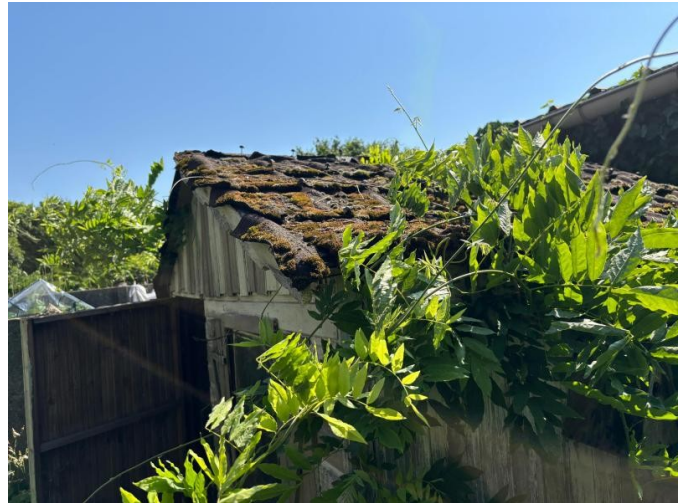
## Fiche 9: Bitumineuze shingles tuinhuis

Geen asbest

| # | Type | Referentie | Resultaat |
|---|---|---|---|
| 9.1 | Puntmonster | PM7 | Geen asbest |

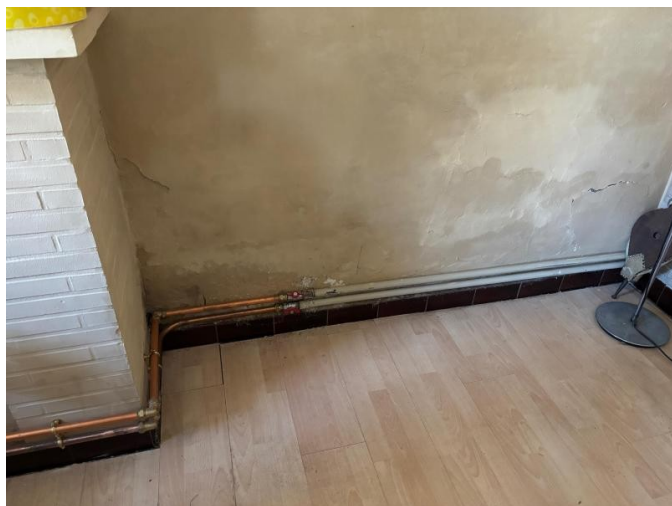
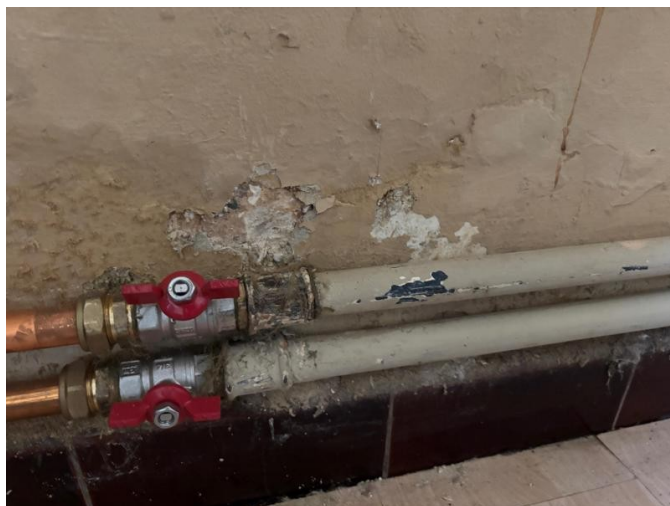
Geen asbest

| # | Type | Referentie | Resultaat |
|---|---|---|---|
| 10.1 | Mengmonster | MM1 | Geen asbest |

| Opmerking | <p>Volgens het inspectieprotocol is een monstername van het pleisterwerk verplicht om dit te identificeren als niet-asbesthoudend.</p> <p>De vermelde oppervlaktes, diktes en volumes betreffen een beredeeneerde schatting.</p> <p>Er worden geen rechten verleend aan deze oppervlaktes/diktes/volumes.</p> <p>Staal genomen in een cv ruimte, trappenhal, droge en natte ruimte.</p> |

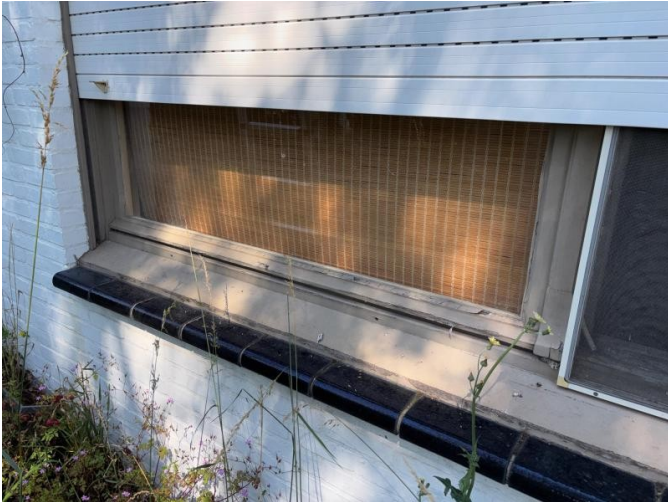
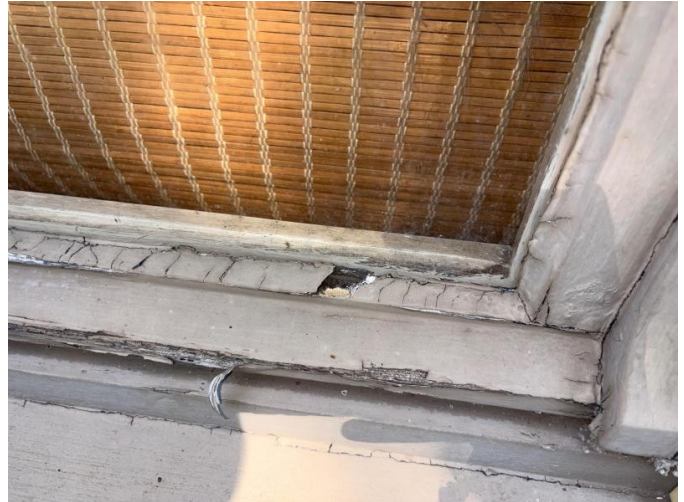
## Fiche 11: Mastiek/stopverf schrijnwerk (tussen glas en profiel)

Geen asbest

| # | Type | Referentie | Resultaat |
|---|---|---|---|
| 11.1 | Puntmonster | PM6 | Geen asbest |

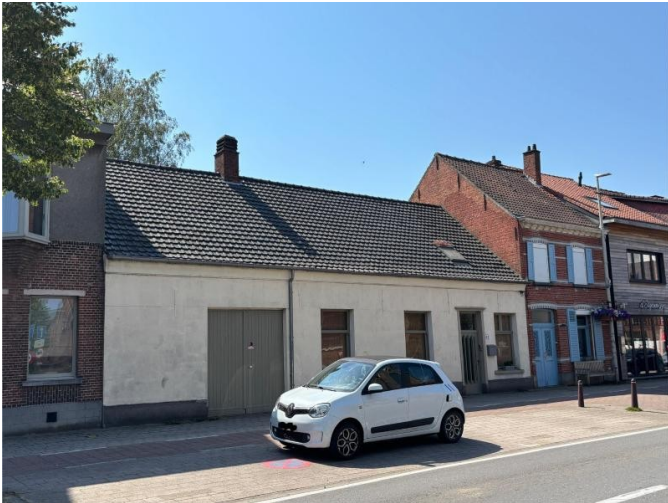
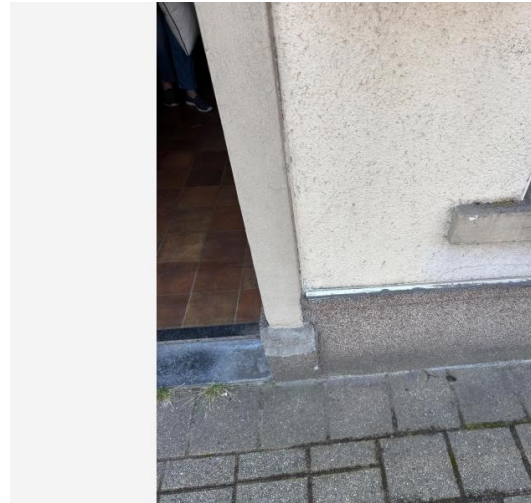
## Fiche 12: Crepi gevel

Geen asbest

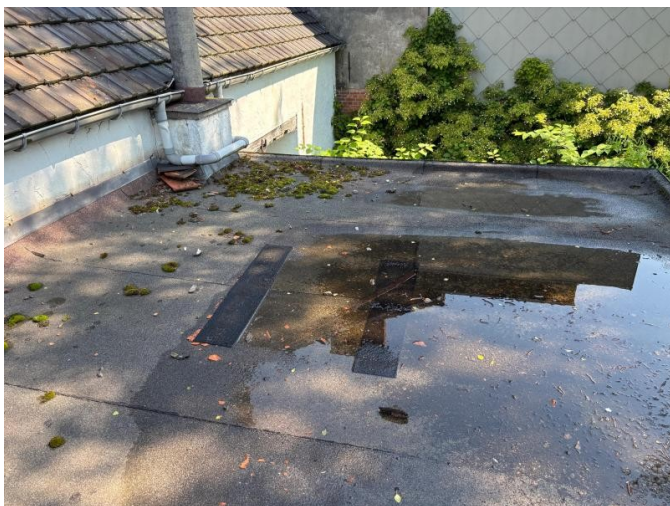
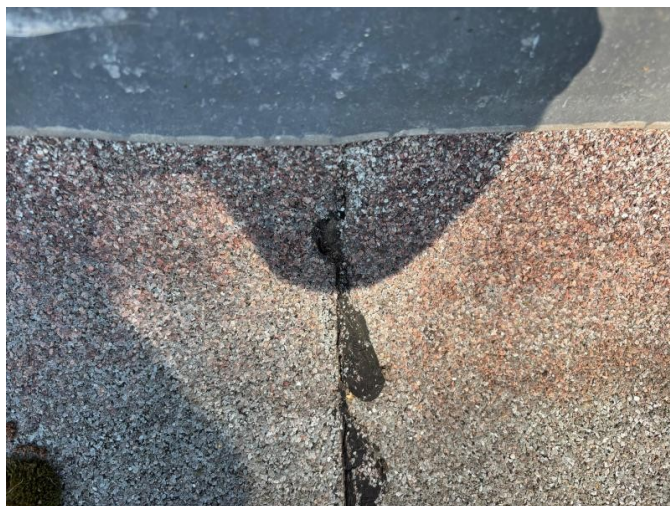
## Fiche 13: Roofing plat dak

Geen asbest
