# Asbestinventarisatetest

Bergpad 32, 2275 Lille

Attestnummer : **20260611-000059.000**

Uitgegeven op : **11.06.2026**

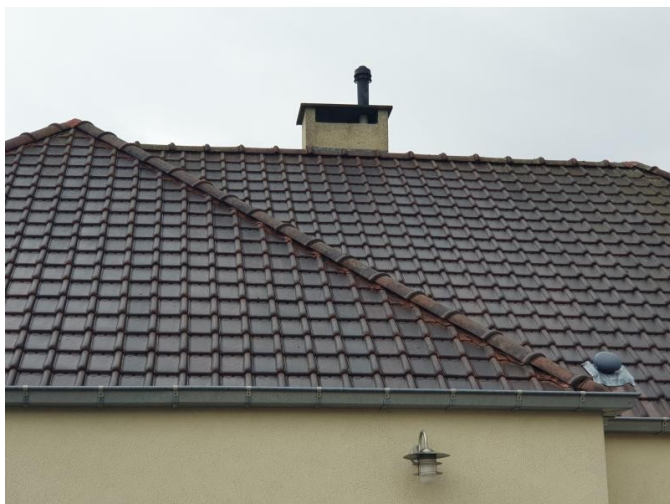
Situeringsfoto

**Reden:** Het te onderzoeken materiaal situeert zich hoger dan 3,50 m te rekenen vanaf een veilige ondergrond

**Uitleg van de asbestdeskundige:** Het rookgaskanaal/schouw bevindt zich hoger dan 3,50 m boven het maaiveld en is niet veilig bereikbaar zonder bijkomende hoogtevoorzieningen of vanop een stabiele ondergrond.

Inspectie op hoogte valt buiten het standaardonderzoek. (Inspectieprotocol asbestinventarisatie - titel 5.6.2.2 – Hoogte en veiligheid)

Het rookgaskanaal en inwendige structuur wordt daarom beschouwd als niet-waarneembaar wegens hoogtebeperking.

De aanwezigheid van asbest kan niet met zekerheid bevestigd of uitgesloten worden.

Bij toekomstige werken waarbij veilige toegang tot de schouw mogelijk is, wordt bijkomend onderzoek aanbevolen.

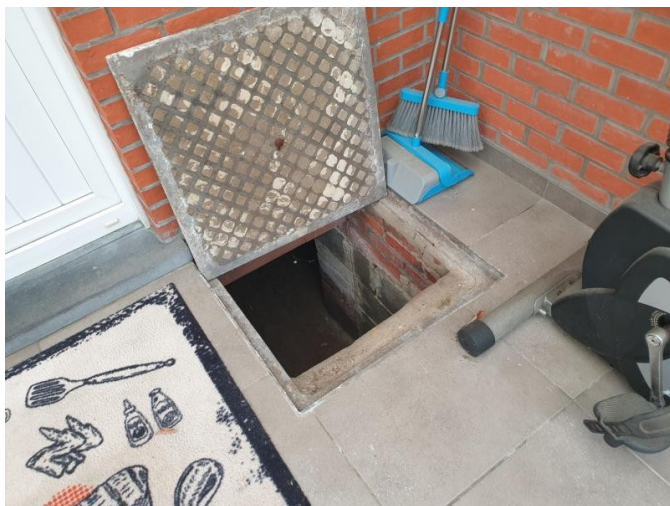
Situeringsfoto

**Reden:** De inspectieruimte is lager dan 1,5 m

**Uitleg van de asbestdeskundige:** De kruipruimte onder de woning heeft een beperkte hoogte van minder dan 1,5 meter.

Door deze beperkte werkhoogte is het niet mogelijk om de ruimte veilig en volledig te betreden zonder bijkomende veiligheidsmaatregelen.

Via het mangat of toegangsruimte tot de kruipruimte werd er een visuele waarneming/foto genomen van de ruimte.

De beperking is gebaseerd op veiligheids- en toegankelijkheidsredenen, conform de richtlijnen in IP2, artikel 5.6.2.2 "Hoogte en veiligheid".

De kruipruimte wordt daarom niet als inspecteerbaar beschouwd. Eventuele asbesthoudende materialen in deze zone kunnen niet worden uitgesloten.

Indien bij toekomstige werkzaamheden toegang tot de kruipruimte wordt voorzien (bv. renovatie of nutswerken), wordt aangeraden om de ruimte alsnog te laten inspecteren door een gecertificeerde asbestdeskundige inventarisatie.

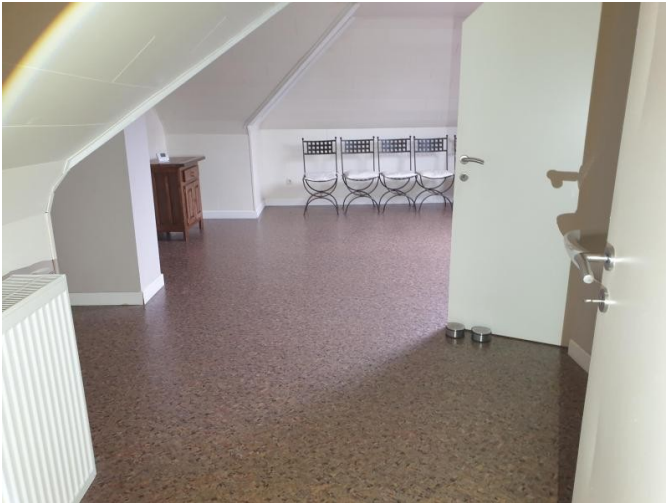
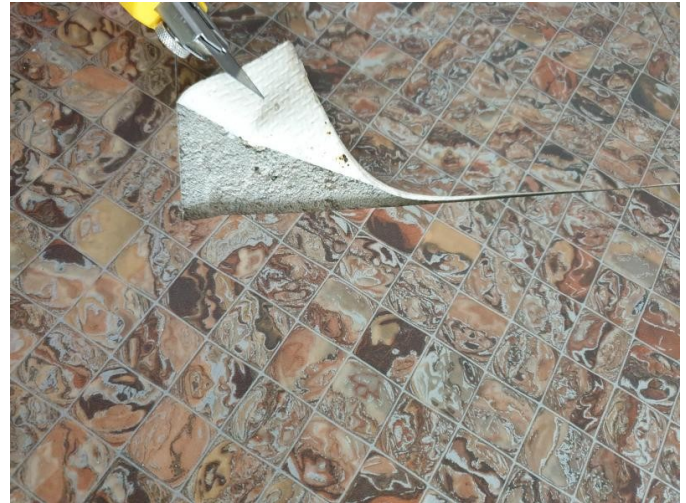
op de verdieping bevindt zich recent en soepel vloerkleed, bestaand uit vinyl, met een zachte schuim rug of zwarte kern, rechtstreeks op de ondergrond gelegd met een fixeerlijm.

| Basis voor advies | De asbestdeskundige beoordeelt het materiaal als niet-asbestverdacht. |

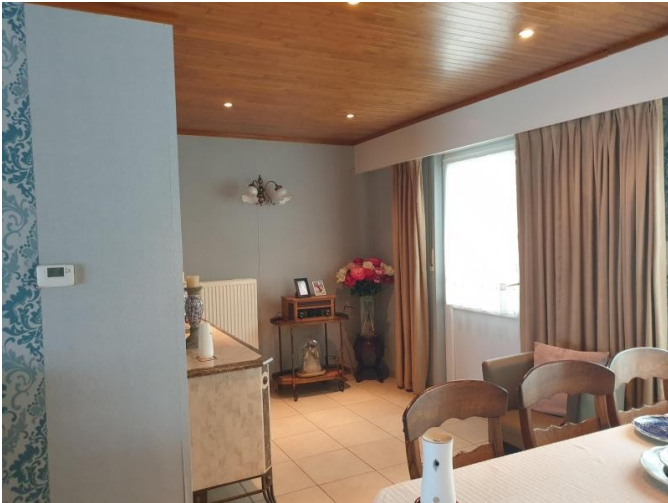
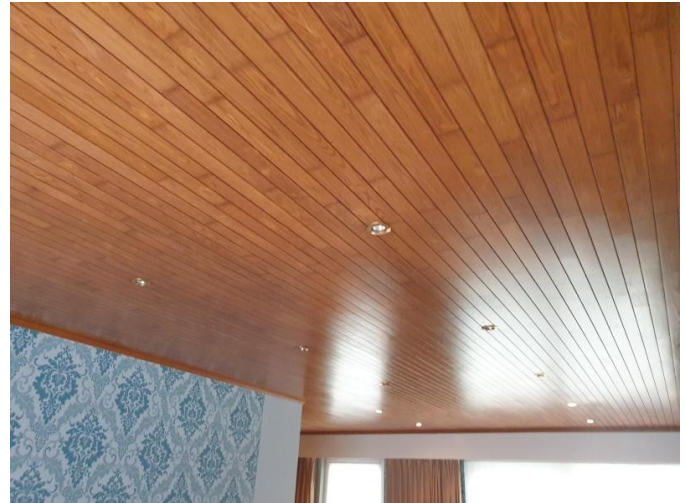
Alle plafonds bestaan uit voorzet materiaal type polystyreen, hout, gipsplaat (Gyproc), PVC.

De materialen zijn intact en vertonen geen aanwijzingen voor asbesthoudende toepassingen.

De afwerkingslagen (afsmeerlagen, voegbanden en voegvullingen) zijn niet afzonderlijk waarneembaar en kunnen visueel niet geïnspecteerd worden als afzonderlijke materiaallagen.

Er zijn geen indicaties die wijzen op het gebruik van asbesthoudende voeg- of afwerkingsproducten.

Het plafond wordt opgenomen als niet-asbestverdacht materiaal. Bijkomende staalnamen is niet aangewezen binnen het kader van het standaardonderzoek.

De beoordeling gebeurde op basis van visuele en auditieve kenmerken. Er zijn geen aanwijzingen dat deze materialen asbest bevatten.

Blijf voorzichtig bij breek- of sloopwerken, aangezien bij sommige oudere gebouwen of aansluitende delen mogelijk andere, wél asbesthoudende materialen aanwezig kunnen zijn die momenteel niet waarneembaar zijn binnen het niet-destructief onderzoek van dit asbestattest.

Indien bij toekomstige werken onverwachte vezelachtige lagen, oude bezetting, lijmen, pakkingen of isolatie zichtbaar worden, stop de werken en laat bijkomend onderzoek uitvoeren door een gecertificeerde asbestdeskundige.

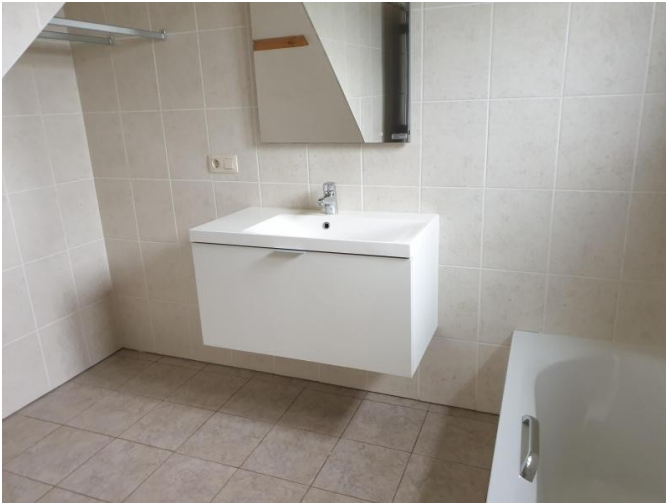
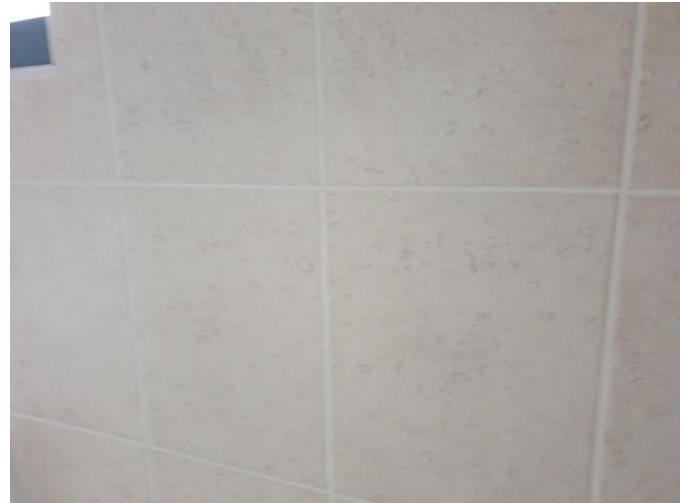
De muur- en/of vloertegels en plinten zijn volledig verlijmd op de ondergrond. De gebruikte tegellijm of hechtlaag bevindt zich achter of onder de tegelafwerking en is daardoor niet rechtstreeks zichtbaar of bereikbaar zonder destructieve handelingen.

Volgens het Inspectieprotocol 2 (titel 5.8.4) wordt de lijmlaag beschouwd als een niet-inspecteerbaar materiaal omdat het verwijderen van de tegelafwerking schade veroorzaakt aan de constructie. Er werden geen aanwijzingen vastgesteld (zoals beschadigingen, losliggende stukken of zichtbare restanten) die een beoordeling van het materiaal toelieten.

De aanwezigheid van asbesthoudende componenten in de tegellijm kan niet worden uitgesloten. In oudere gebouwen (vooral vóór 1990) werd asbest sporadisch toegepast als vulstof of verstevigingsvezel in bepaalde lijm- en mastieksoorten.

Bij renovatie- of uitbreekwerken dient de lijm onderzocht te worden via staalname om de aanwezigheid van asbesthoudende componenten uit te sluiten.

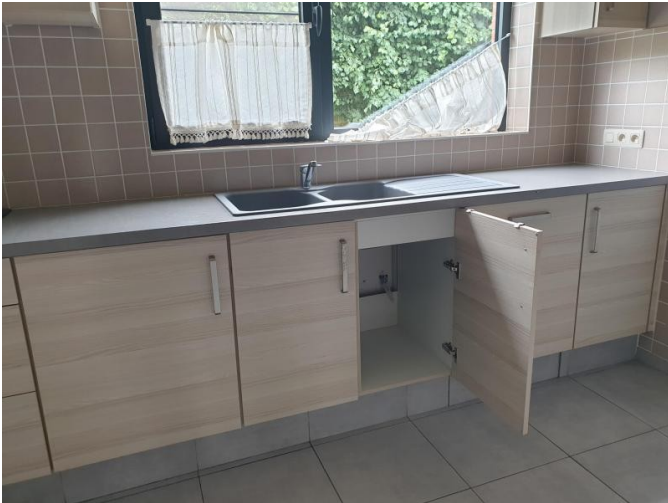
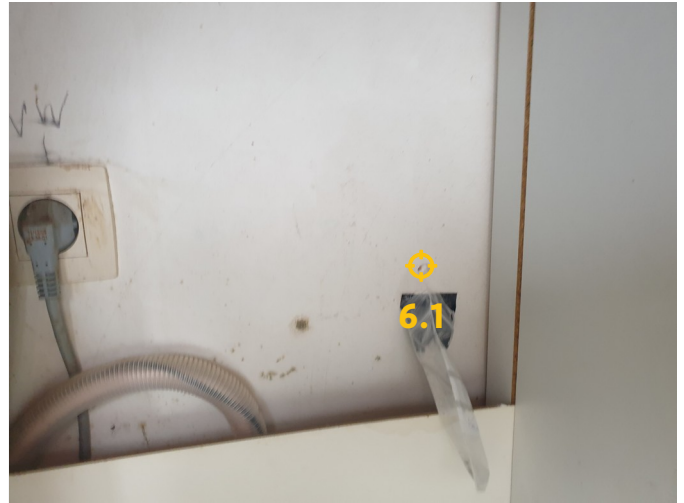
## Fiche 6: Bezetting muren

Geen asbest

| Opmerking | <p>Omdat pleister binnen de risicoperiode als asbestverdacht wordt beschouwd en visuele uitsluiting niet mogelijk was, werd monstername uitgevoerd conform de verplichte staalnamevoorschriften.</p> <p>Er werd een mengmonster genomen van de bepleistering in volgende locaties binnen het inspectiegebied:</p> <ul style="list-style-type: none"><li>I natte ruimte (keuken)</li><li>I individuele ruimte (slaapkamer)</li><li>I traphal (gang)</li><li>I stookruimte/wasplaats</li></ul> <p>In de bijgebouwen werd geen bepleistering aangetroffen.</p> <p>De vermelde oppervlaktes, diktes en volumes van de toepassing zijn een beredeneerde en benaderde schatting op basis van de visuele vaststellingen en de beschikbare toegankelijkheid tijdens het plaatsbezoek. Aan deze schattingen kunnen geen rechten worden ontleend; ze dienen uitsluitend voor de technische opmaak van de bronfiche en de risico-evaluatie.</p> <p>De definitieve identificatie van de bepleistering in deze bronfiche is gebaseerd op de laboanalyse van het genomen mengmonster.</p> |

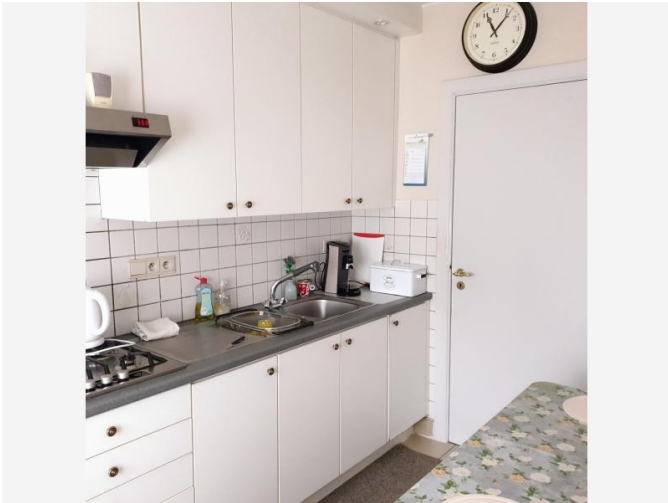
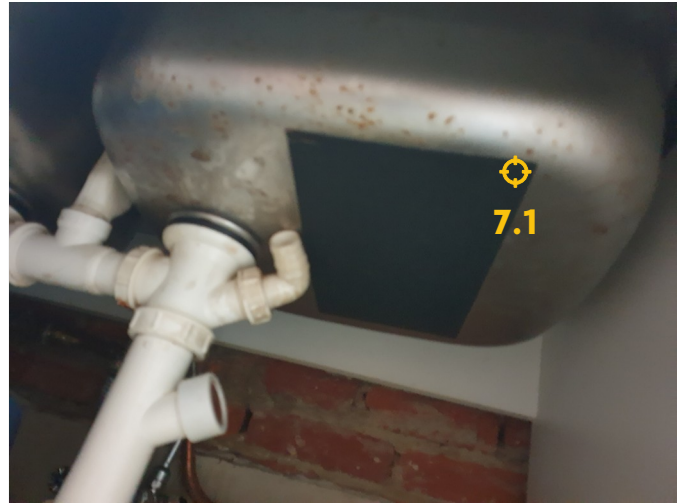
## Fiche 7: Antidreun spoelbak keuken

Geen asbest

| Opmerking | Onder de spoelbak in de keuken werd een geluidsdempend materiaal in bitumen aan aangetroffen. Dit materiaal werd vaak aangebracht als trillingsreductie op resonantie beperking bij inox of metaal. Er werd een puntstaal genomen van de toepassing. |

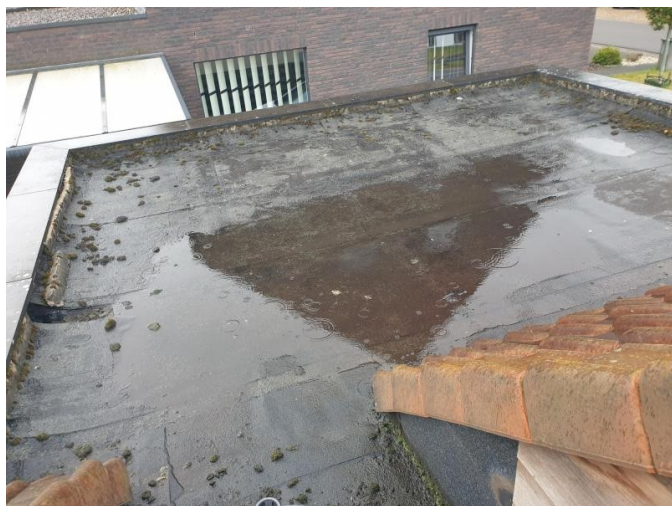
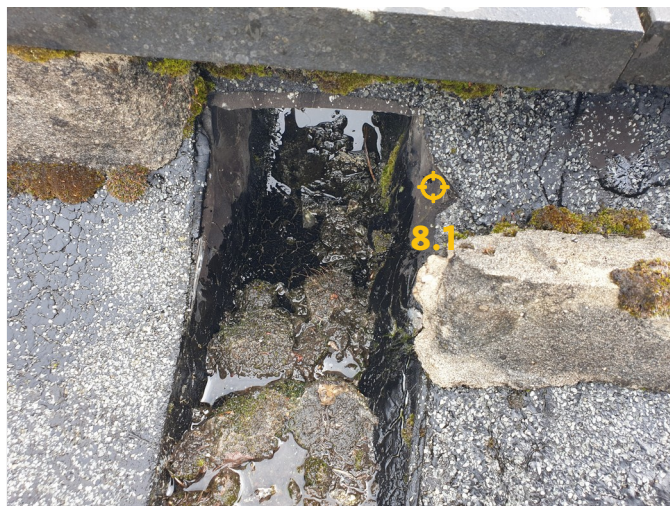
## Fiche 8: Roofing plat dak

Geen asbest

| Opmerking | <p>Tijdens de inspectie van de platte daken werd een dakafdichting in bitumineuze roofing vastgesteld. Conform het niet-destructief karakter van het standaardonderzoek werd enkel de toplaag bemonsterd.</p> <p>Er werd niet doorgeprikt tot op de drager of onderliggende lagen om het risico op waterinsijpeling en mogelijke daklekkage te vermijden. Hierdoor kan geen definitieve uitspraak worden gedaan over de eventuele aanwezigheid van een onderliggende, oudere roofinglaag.</p> <p>De bitumen dakbedekking op de verschillende plate daken vertoonde dezelfde</p> <p>De vastgestelde oppervlakten, diktes en volumes van de dakafdichting zijn gebaseerd op redelijk te verantwoorden visuele waarnemingen en vormen een benaderde inschatting. Aan deze waarden kunnen geen rechten worden ontleend.</p> |

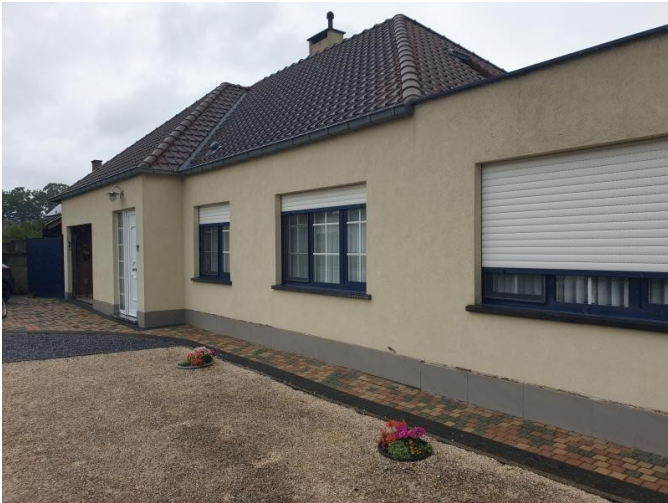
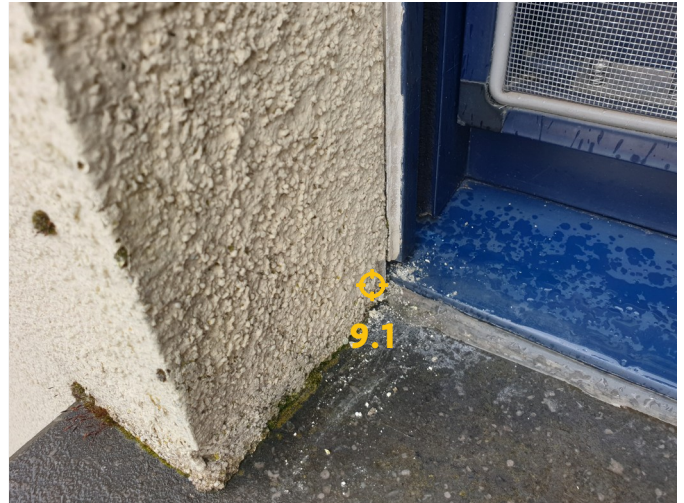
## Fiche 9: Crepi buitenwand

Geen asbest

| Opmerking | Tegen de gevel aan voorzijde en de zuidkant werd crepi aangetroffen. Er werd een mengmonster genomen op verschillende plaatsen. |

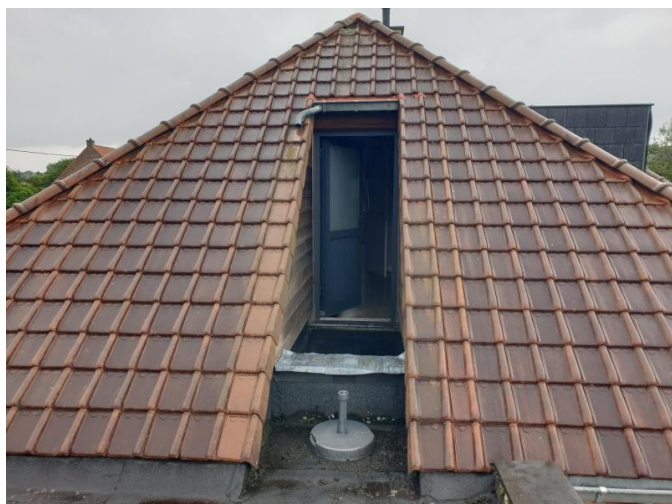
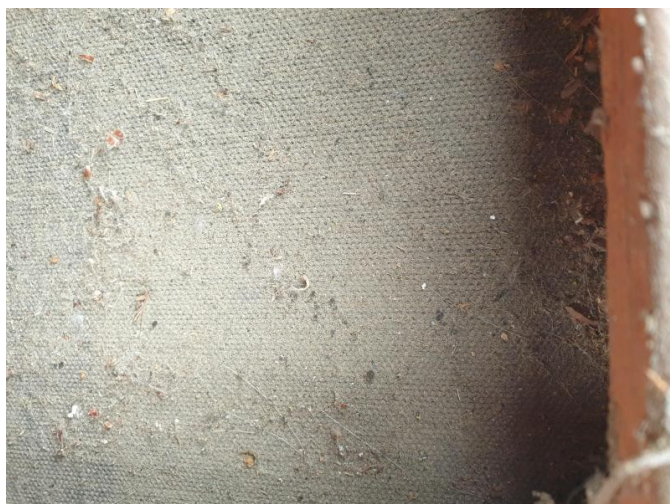
## Fiche 10: Onderdak

| Beschrijving | Notitie | Terug te vinden op plannen |
|---|---|---|
| Fiche 10: Onderdak | <p>Het onderdak bestaat uit een modern dampscherm / onderdakfolie met een homogene, niet-vezelige kunststofstructuur. De toepassing vertoont geen kenmerken van historisch asbesthoudende onderdaken, zoals vezelcement onderdakplaten, harde platen op basis van cellulose en cement, of asbesthoudende kartonproducten. Het materiaal is soepel, dun, filmvormig en opgebouwd uit kunststoflagen, wat niet overeenstemt met de gekende asbesttoepassingen.</p> <p>Er zijn geen aanwijzingen die monsternamen vereisen conform IP2: het gaat niet om een plaatmateriaal, niet om vezelig of hardgebonden materiaal en niet om een toepassing die in het risicobouwjaarbereik voorkwam.</p> | Plan 1.6: Onderdak |

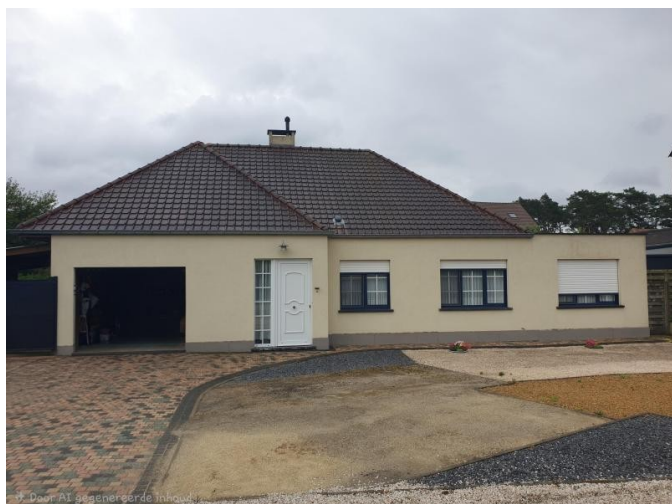
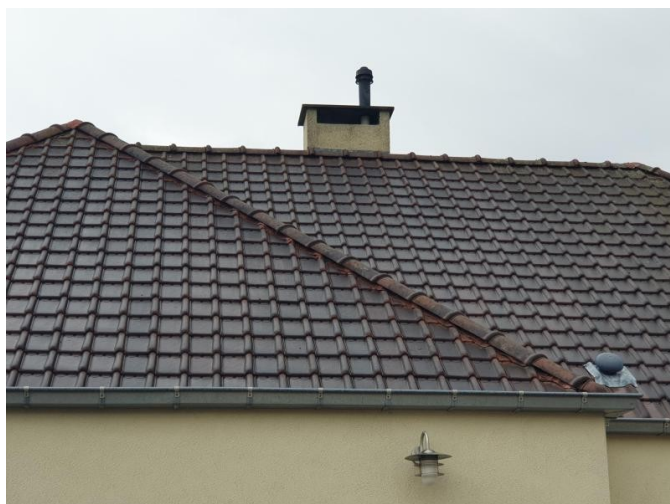
## Fiche 11: Pannen dakbedekking

| Beschrijving | Notitie | Terug te vinden op plannen |
|---|---|---|
| Fiche 11: Pannen dakbedekking | <p>Het dak is afgewerkt met dakpannen uit gebakken klei of betonnen dakpannen. Deze materialen worden industrieel geproduceerd zonder toevoeging van asbestvezels. Ze zijn homogeen, niet-vezelachtig en vertonen geen lagen of bindingsmiddelen waarin asbest kon verwerkt zijn.</p> <p>Op basis van vaststelling en expertise wordt deze toepassing niet-asbestverdacht beschouwd.</p> | Plan 1.3: Dakbedekking |

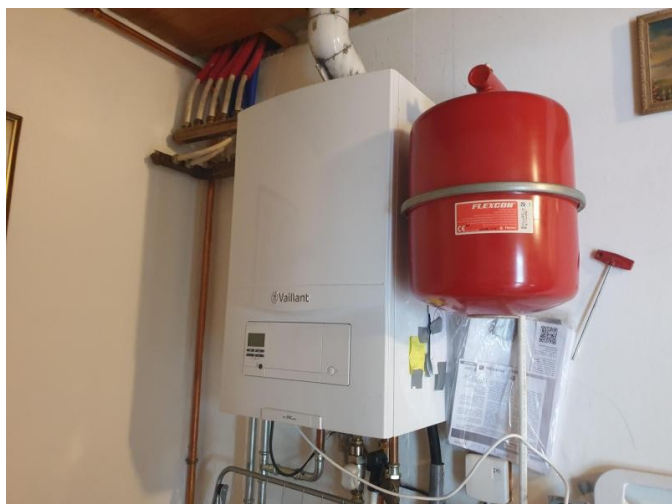
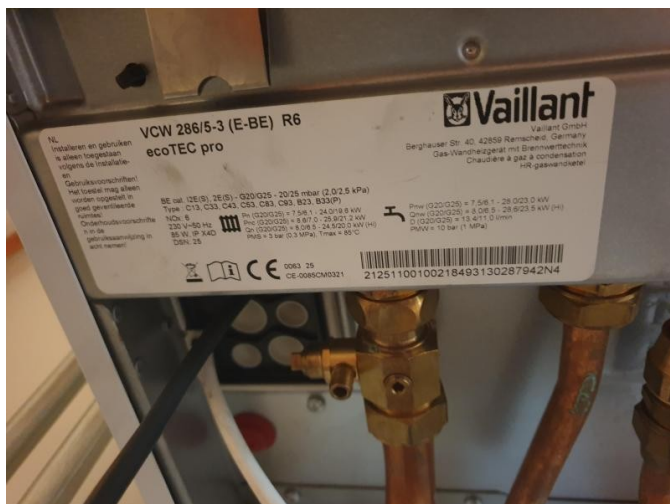
## Fiche 12: Recente CV-ketel

| Fiche 12: Recente CV-ketel | <p>De aanwezige CV-ketel is een recent type aardgasketel van het merk Vaillant, met serienummer 2125110010021849313028794N4. Op basis van het serienummer en het productiegamma van dit model kan afgeleid worden dat de ketel werd geproduceerd in 2025.</p> <p>Aangezien het bouwjaar na 2000 ligt, valt deze toepassing buiten het risicobouwjaar voor asbesttoepassingen. Volgens de richtlijnen uit het Inspectieprotocol is de ketel daarom niet-asbestverdacht en moeten er geen monsternames of bijkomende onderzoeken worden uitgevoerd.</p> | Plan 1.8: CV (niv. 0) |

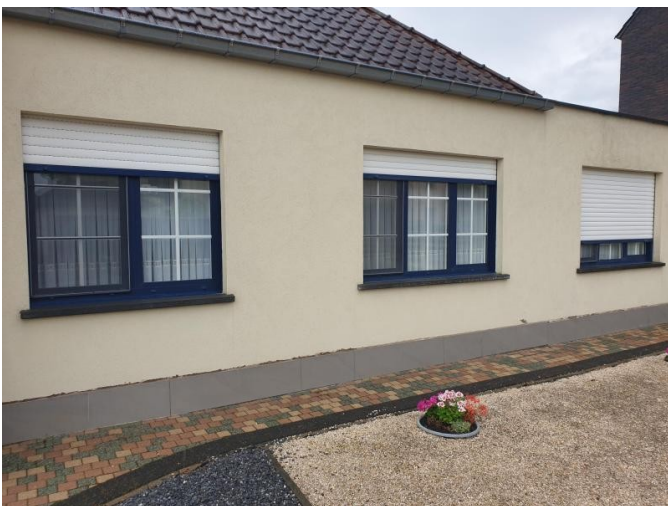
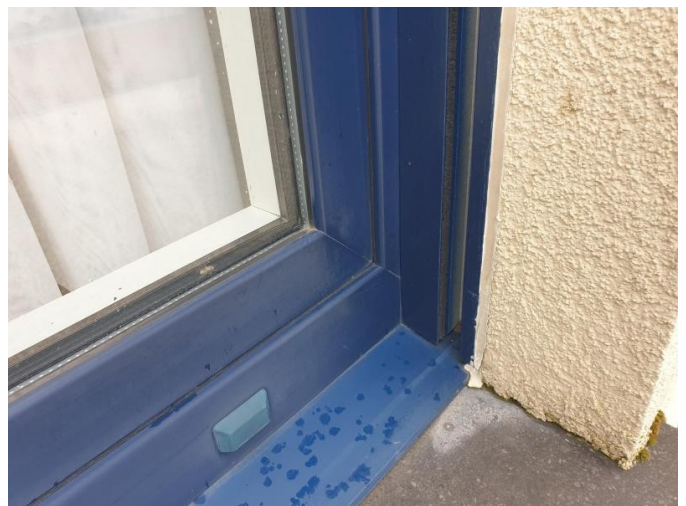
## Fiche 14: Ramen met soepele kit

| Fiche 14: Ramen met soepele kit | <p>Aan de ramen is een soepele afdichtingskit aanwezig met een recent uitzicht en kenmerken van moderne, elastische kitmaterialen ter plaatse van de aansluiting tussen het raamkader en de omliggende bouwdelen. De kit is visueel waarneembaar en inspecteerbaar langs de toegankelijke zijden van het raam.</p> <p>Er zijn geen visuele aanwijzingen van oudere, verharde of broze kitlagen. Eventuele vroegere kittoepassingen zijn niet zichtbaar en niet vast te stellen zonder destructieve ingrepen.</p> <p>Op basis van de visuele kenmerken en de vermoedelijke recente plaatsing wordt de aanwezige soepele kit beoordeeld als niet-asbestverdacht. Volgens het inspectieprotocol is staalname van recente, niet-asbestverdachte kit niet aangewezen. Aangezien eventuele oudere kitlagen niet vaststelbaar zijn zonder destructieve handelingen, kan hierover geen uitspraak worden gedaan.</p> | Plan 1.7: Ramen (niv. 0) |

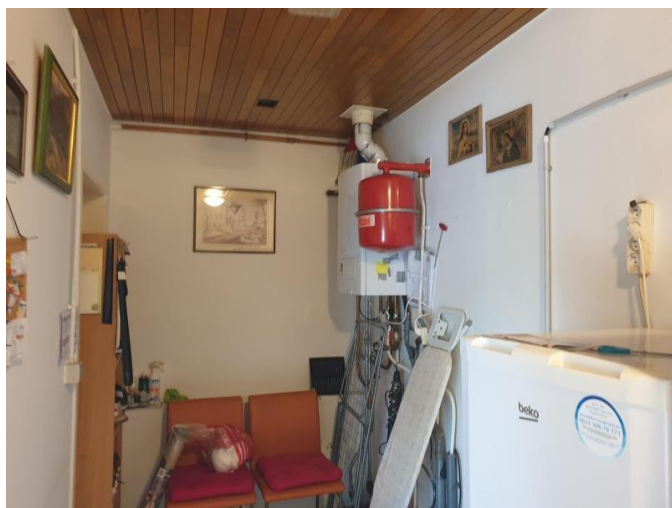
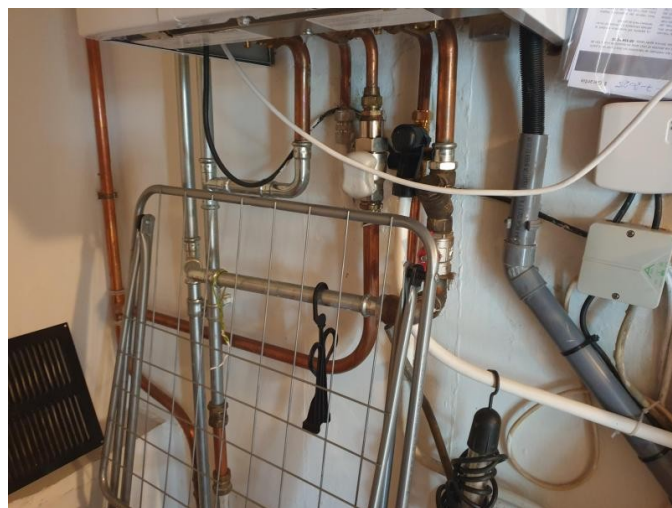
### Fiche 16: Leidingisolatie niet aanwezig

| Beschrijving | Notitie | Terug te vinden op plannen |
|---|---|---|
| Fiche 16: Leidingisolatie niet aanwezig | <p>Er werd geen leidingisolatie vastgesteld in het inspectiegebied.</p> <p>De verplichte controle van deze toepassing kon daardoor niet uitgevoerd worden, aangezien de installatie niet aanwezig is.</p> <p>Deze vaststelling wordt geregistreerd ter volledigheid van het onderzoek, conform de verplichting tot nazicht van verplichte te onderzoeken materialen en ruimtes volgens het Inspectieprotocol Asbestinventarisatie (IP2, titel 5.8.5).</p> | - |
