Asbestinventarisatetest

Ellestraat 197, 8550 Zwevegem

Attestnummer : 20230417-000240.000

Uitgegeven op : 17.04.2023

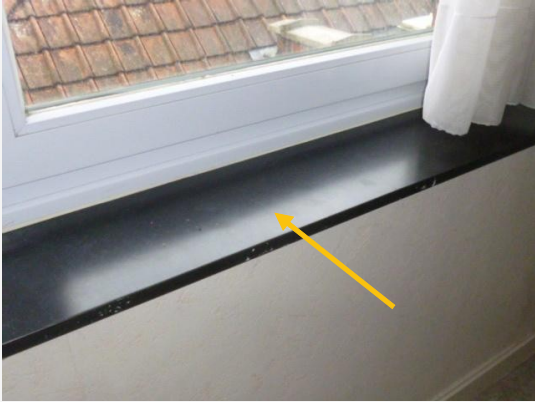
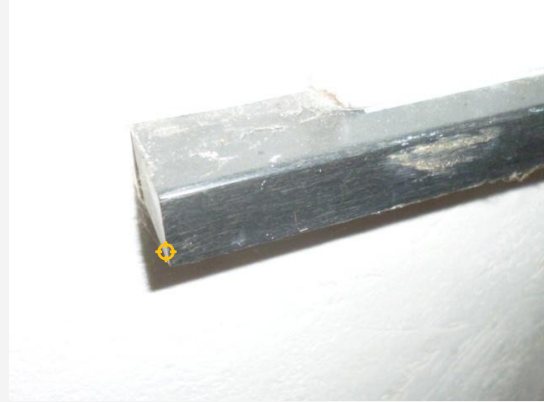
Fiche 1: Verd. +1 en gelijkvloers: zwarte venstertabletten

Het asbestmateriaal valt onder de mijlpaal van 2040.

Eindbeoordeling materiaalrisico	Zeer laag materiaalrisico en/of zeer lage kans op vezelvrijgave
---------------------------------	---

Gebondenheid	Categorie 1: hechtgebonden in oorsprong
Asbestsoort (vezeltype)	Alleen chrysotiel
Asbestconcentratie	Laag (< 50%)
Afschermingsgraad van het gehele materiaal	Geheel of deels (ook) vrij aan de binnenlucht
Toestand van het materiaal	Onbeschadigd, niet verweerd

#	Type	Referentie	Resultaat
1.1	Puntmonster	ELLE197-230314-4	Chrysotiel

Beschrijving	Verd. +1 en gelijkvloers: zwarte venstertabletten
Omgeving	Binnen
Primaire drager	Wandopening verticaal (raam, deur, ...)
Asbestmateriaal	Plaat, paneel, tablet - Type Massal
Bindmiddel van asbestmateriaal	Cement
Gebondenheid op basis van bindmiddel	Hecht
Hoeveelheid (oppervlakte - dikte - aantal)	• 0,25 m ² - 2,00 cm - 6 stuks
Totaal volume	0,03 m ³

- Zorg voor een veilig beheer. Vermijd het beschadigen van het asbestmateriaal. Controleer de toestand jaarlijks op wijzigingen.

- Eenvoudige handelingen: mag via doe-het-zelf of door werknemer(s) met opleidingsattest eenvoudige handelingen
Kan eenvoudig verwijderd worden zonder breken mits inachtnaam van de nodige veiligheidsmaatregelen.

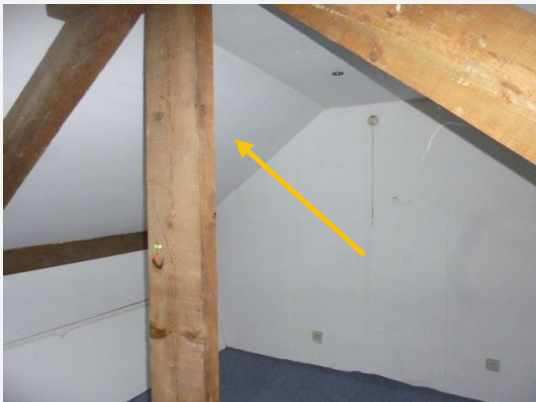
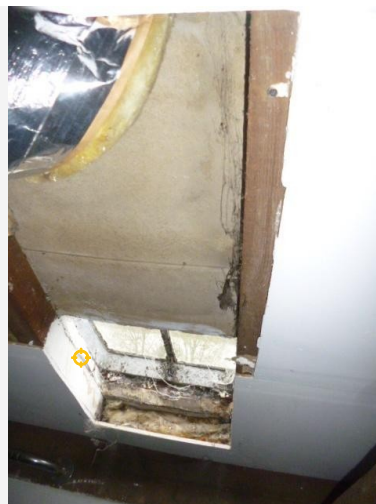
Het asbestmateriaal valt onder de mijlpaal van 2040.

Eindbeoordeling materiaalrisico	Zeer laag materiaalrisico en/of zeer lage kans op vezelvrijgave
---------------------------------	---

Gebondenheid	Categorie 1: hechtgebonden in oorsprong
Asbestsoort (vezeltype)	Alleen chrysotiel
Asbestconcentratie	Laag (< 50%)
Afschermingsgraad van het gehele materiaal	Geheel of deels (ook) vrij aan de binnenlucht
Toestand van het materiaal	Onbeschadigd, niet verweerd

#	Type	Referentie	Resultaat
2.1	Puntmonster	ELLE197-230314-1	Chrysotiel

Beschrijving	Zolder: onderdak
Omgeving	Binnen
Primaire drager	Schuin dak
Asbestmateriaal	Plaat, paneel, tablet - Type Menuiserite
Bindmiddel van asbestmateriaal	Cement
Gebondenheid op basis van bindmiddel	Hecht
Hoeveelheid (oppervlakte - dikte - aantal)	• 75,00 m ² - 0,50 cm - 1 stuk

- Zorg voor een veilig beheer en verwijder dit asbestmateriaal wanneer het bij werken eenvoudig bereikbaar wordt. Controleer de toestand jaarlijks op wijzigingen.

- Eenvoudige handelingen: enkel door erkend asbestverwijderaar
De onderdakplaten kunnen pas verwijderd worden na het wegnemen van de dakpannen.

Aangezien deze platen genageld zijn en niet verwijderd kunnen worden zonder deze te breken, doet men best een beroep op een erkend asbestverwijderaar. Veiligheidsmaatregelen om contaminatie naar de omgeving te voorkomen zijn nodig.

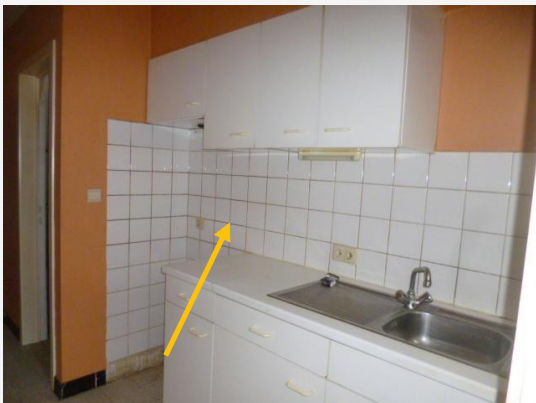
Cementlijm van faïencetegels kan mogelijks asbest bevatten. Op het moment van de opmaak van het asbestattest zijn de faïencetegels intact.

Er zijn faïencetegels aanwezig in de badkamer +1 (24 m²), de keuken +0 (5 m²) en het toilet +0 (5 m²).

Bij eventuele renovatiewerken is een bijkomende staalname aangewezen.

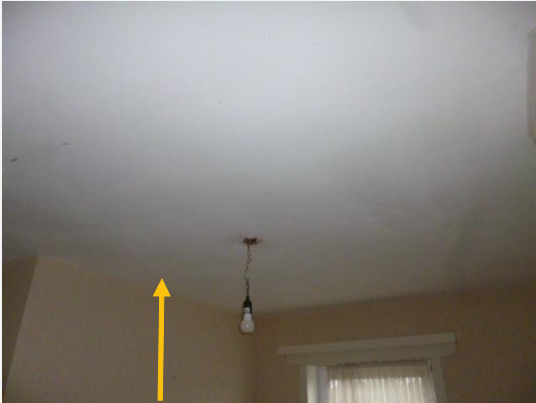
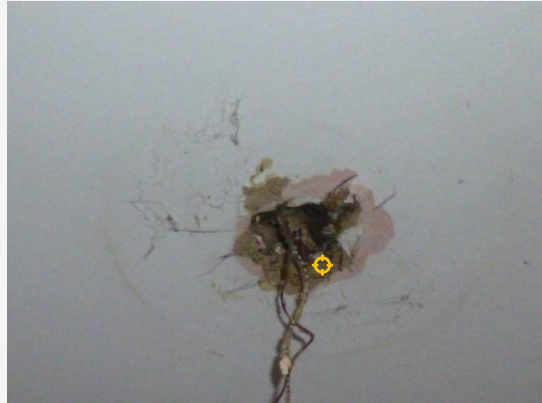
Fiche 4: Pleisterwerk plafond

Geen asbest

#	Type	Referentie	Resultaat
4.1	Mengmonster	ELLE197-230314-3	Geen asbest

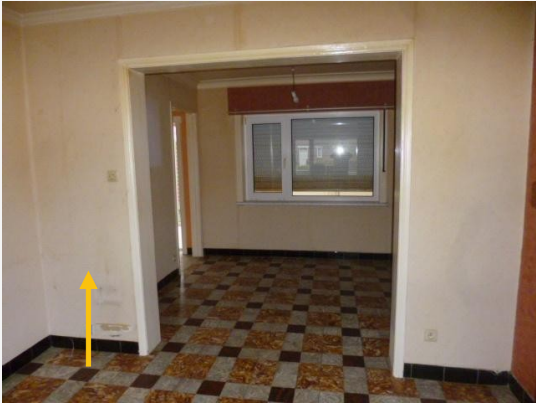
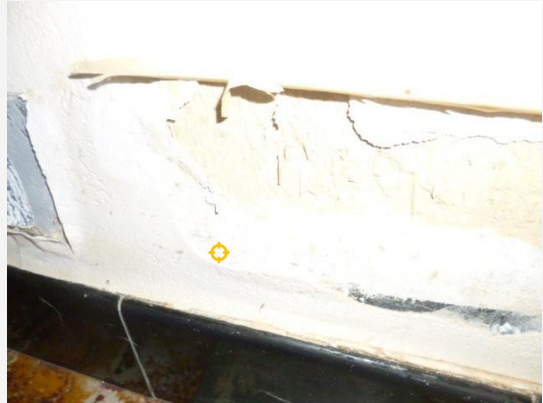
Fiche 5: Pleisterwerk muren

Geen asbest

#	Type	Referentie	Resultaat
5.1	Mengmonster	ELLE197-230314-2	Geen asbest

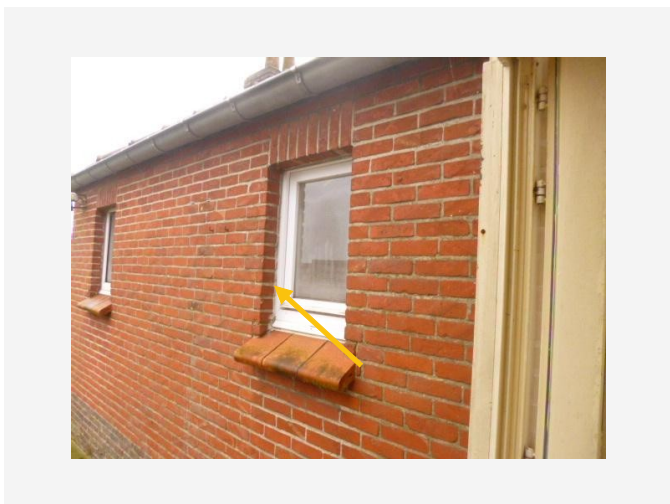
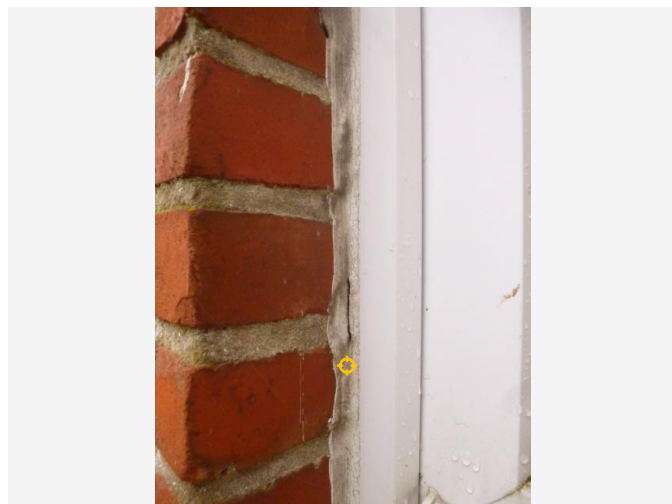
Geen asbest

#	Type	Referentie	Resultaat
6.1	Puntmonster	ELLE197-230314-8	Geen asbest

Beschrijving	Mastiek tussen raam-/deurkader en muur
Omgeving	Buiten
Primaire drager	Wandopening verticaal (raam, deur, ...)
Bindmiddel van materiaal	Kitten, mastiek, pasta

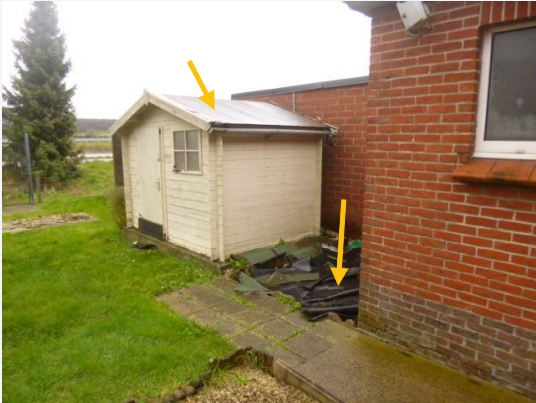
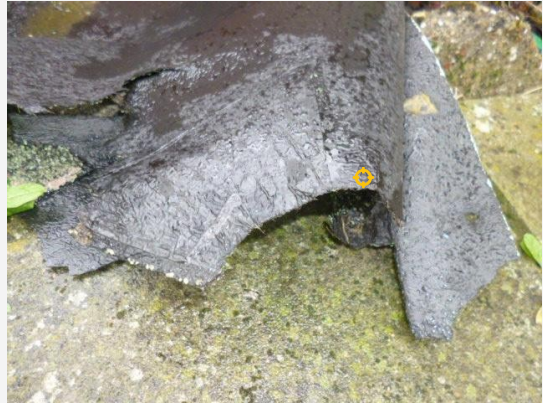
Geen asbest

#	Type	Referentie	Resultaat
7.1	Puntmonster	ELLE197-230314-7	Geen asbest

Beschrijving	Tuinhuis: roofing als dakbedekking
Omgeving	Buiten
Primaire drager	Schuin dak
Bindmiddel van materiaal	Bitumen (roofing, teer, asfalt)

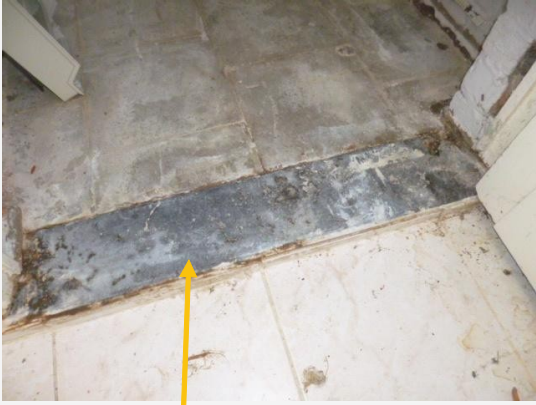
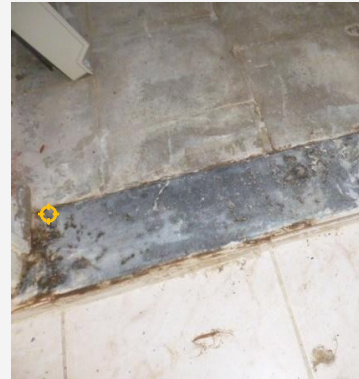
Geen asbest

#	Type	Referentie	Resultaat
8.1	Puntmonster	ELLE197-230314-6	Geen asbest

Beschrijving	Gelijkvloers: dorpel tussen veranda en berging
Omgeving	Binnen
Primaire drager	Vloer
Bindmiddel van materiaal	Natuursteen

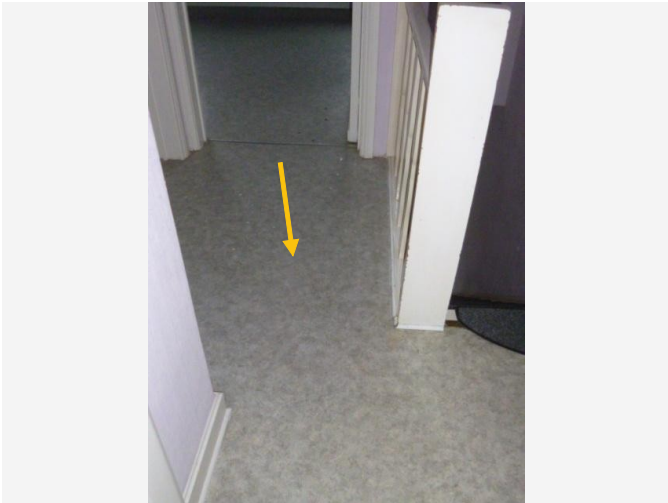
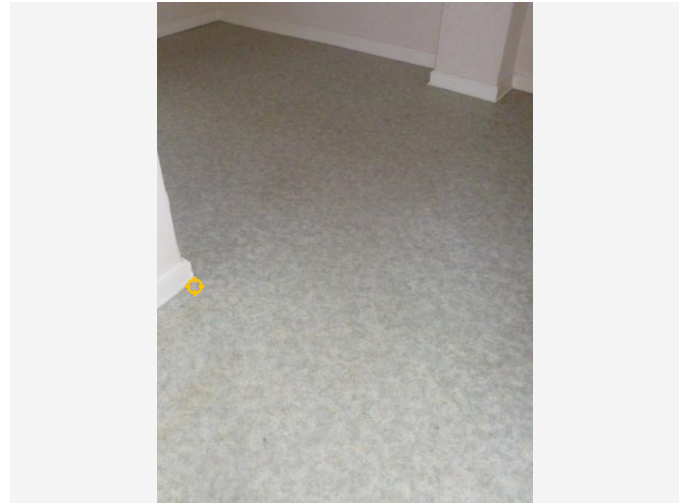
Geen asbest

#	Type	Referentie	Resultaat
9.1	Puntmonster	ELLE197-230314-5	Geen asbest

Beschrijving	Verd +1: vloerbekleding
Omgeving	Binnen
Primaire drager	Vloer
Bindmiddel van materiaal	Kunststof of -hars
