Asbestinventarisatetest

Ellestraat 163, 8550 Zwevegem

Attestnummer : 20230417-000251.000

Uitgegeven op : 17.04.2023

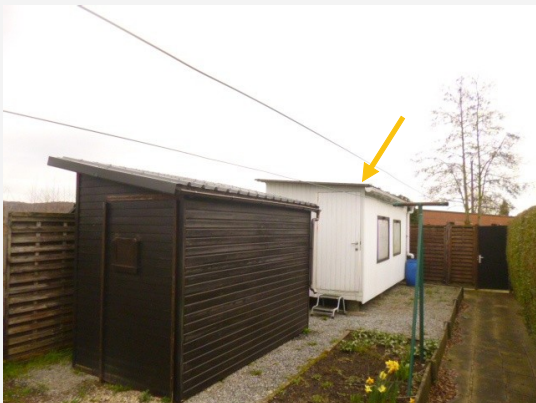
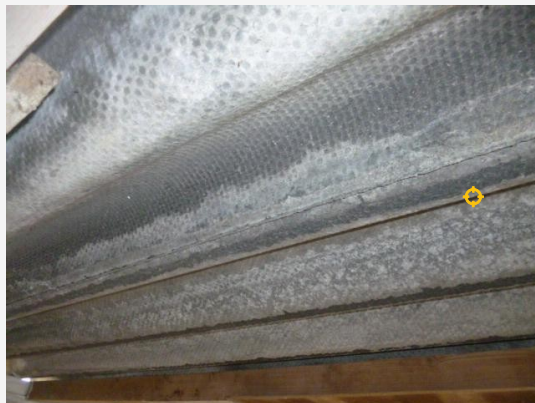
Fiche 1: Tuinberging achteraan: golfplaten als dakbedekking

Het asbestmateriaal valt onder de mijlpaal van 2034.

| Eindbeoordeling materiaalrisico | Laag materiaalrisico en/of verlaagde kans op vezelvrijgave |

| Toestand van het materiaal | Licht beschadigd, licht verweerd. Intact materiaal type Pical – asbestboard of categorie III 'gebondenheid' |

| # | Type | Referentie | Resultaat |
|---|---|---|---|
| 1.1 | Puntmonster | ELLE163-230314-7 | Chrysotiel |

Verwijderen

- Zorg voor een veilig beheer. Vermijd het beschadigen van het asbestmateriaal. Controleer de toestand jaarlijks op wijzigingen.
- Hemelwater dat afspoelt van asbestcement daken of gevels kan asbestdeeltjes bevatten. Gebruik het enkel voor gesloten circuits (bv. spoelen toiletten). Reinig na het vervangen van het dak of de gevel de dakgoten en regenwaterput of -ton om asbesthoudend sediment of slib te verwijderen

- Eenvoudige handelingen: mag via doe-het-zelf of door werknemer(s) met opleidingsattest eenvoudige handelingen
Kan eenvoudig verwijderd worden zonder breken mits inachtneming van de nodige veiligheidsmaatregelen.

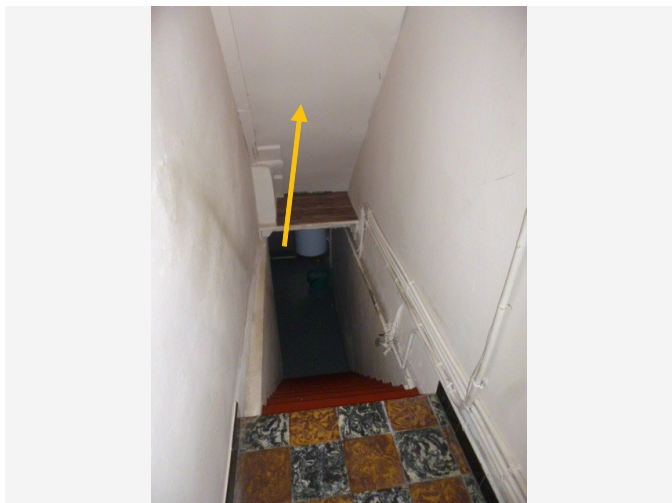
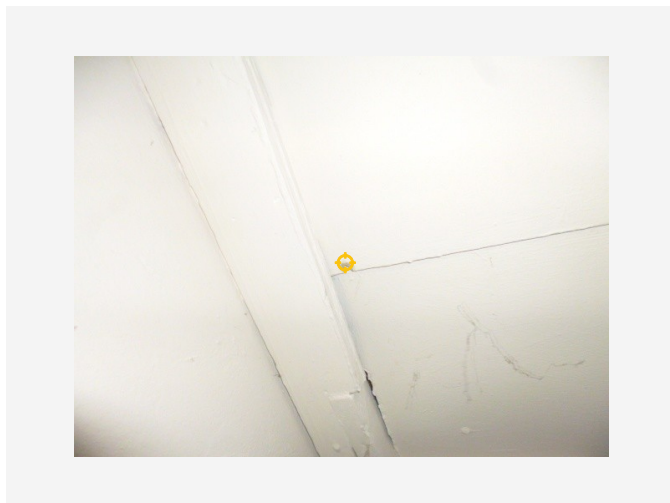
Fiche 2: Kelder -1: plaat onderaan trap naar verdiep +1

Het asbestmateriaal valt onder de mijlpaal van 2040.

| Eindbeoordeling materiaalrisico | Zeer laag materiaalrisico en/of zeer lage kans op vezelvrijgave |

| Toestand van het materiaal | Onbeschadigd, niet verweerd |

| # | Type | Referentie | Resultaat |
|---|---|---|---|
| 2.1 | Puntmonster | ELLE163-230314-5 | Chrysotiel |

Zorgvuldig beheren

- Zorg voor een veilig beheer. Vermijd het beschadigen van het asbestmateriaal. Controleer de toestand jaarlijks op wijzigingen.

- Eenvoudige handelingen: enkel door erkend asbestverwijderaar
Aangezien deze platen genageld zijn en niet verwijderd kunnen worden zonder deze te breken, doet men best een beroep op een erkend asbestverwijderaar. Veiligheidsmaatregelen om contaminatie naar de omgeving te voorkomen zijn nodig.

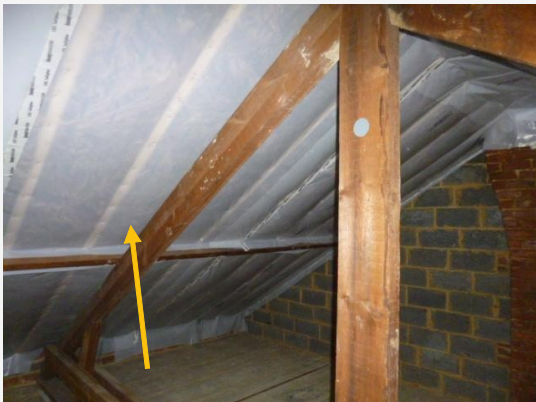
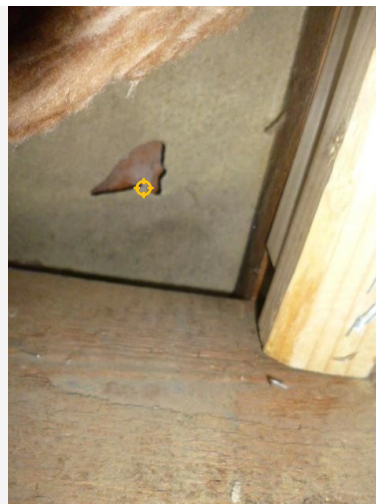
Het asbestmateriaal valt onder de mijlpaal van 2040.

| Eindbeoordeling materiaalrisico | Zeer laag materiaalrisico en/of zeer lage kans op vezelvrijgave |

| Toestand van het materiaal | Onbeschadigd, niet verweerd |

| # | Type | Referentie | Resultaat |
|---|---|---|---|
| 3.1 | Puntmonster | ELLE163-230314-1 | Chrysotiel |

| Beschrijving | Zolder: onderdak |

Zorgvuldig beheren

- Zorg voor een veilig beheer en verwijder dit asbestmateriaal wanneer het bij werken eenvoudig bereikbaar wordt. Controleer de toestand jaarlijks op wijzigingen.

- Eenvoudige handelingen: enkel door erkend asbestverwijderaar
De onderdakplaten kunnen pas verwijderd worden na het wegnemen van de dakpannen.

Aangezien deze platen genageld zijn en niet verwijderd kunnen worden zonder deze te breken, doet men best een beroep op een erkend asbestverwijderaar. Veiligheidsmaatregelen om contaminatie naar de omgeving te voorkomen zijn nodig.

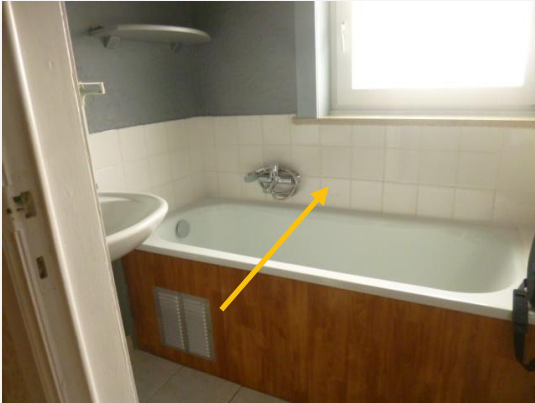
Cementlijm van faïencetegels kan mogelijks asbest bevatten. Op het moment van de opmaak van het asbestattest zijn de faïencetegels intact.

Er zijn faïencetegels aanwezig in de badkamer +1 (2 m²) en de keuken +0 (3 m²).

Bij eventuele renovatiewerken is een bijkomende staalname aangewezen.

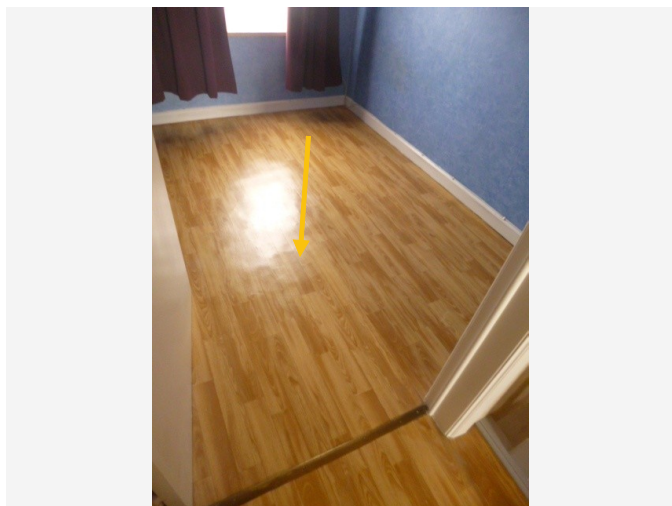
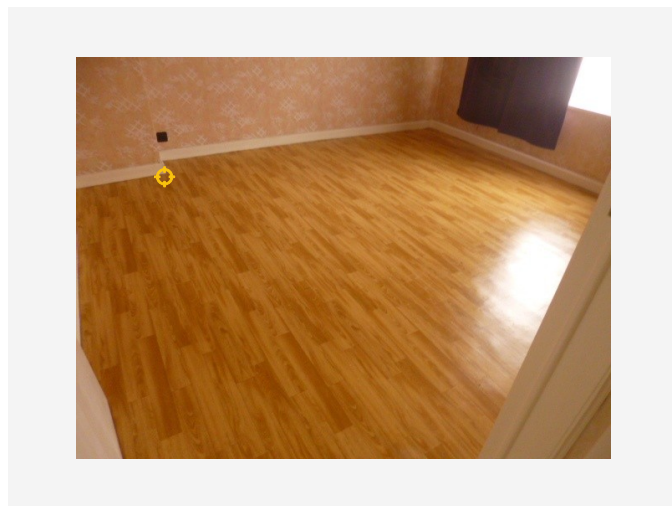
Geen asbest

| # | Type | Referentie | Resultaat |
|---|---|---|---|
| 5.1 | Mengmonster | ELLE163-230314-4 | Geen asbest |

| Beschrijving | Verdieping +1: diverse vloerbekledingen |

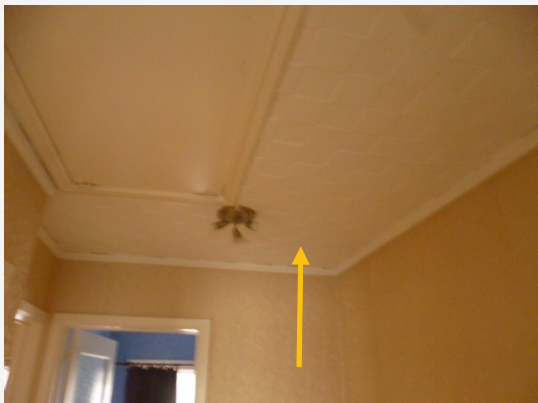
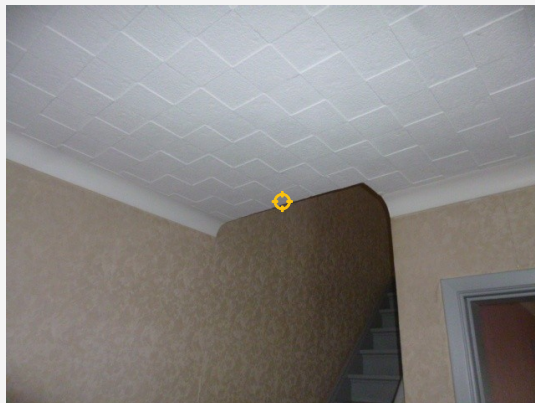
Geen asbest

| # | Type | Referentie | Resultaat |
|---|---|---|---|
| 6.1 | Mengmonster | ELLE163-230314-3 | Geen asbest |

| Beschrijving | Pleisterwerk plafond |

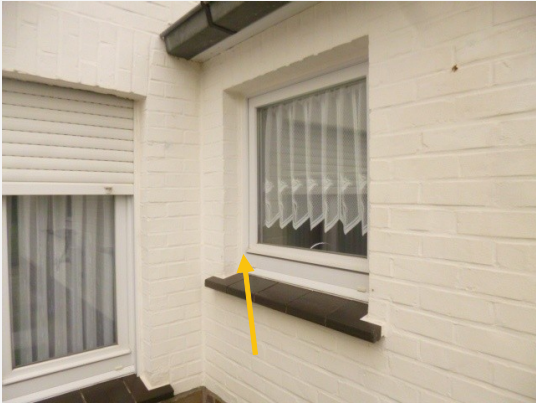
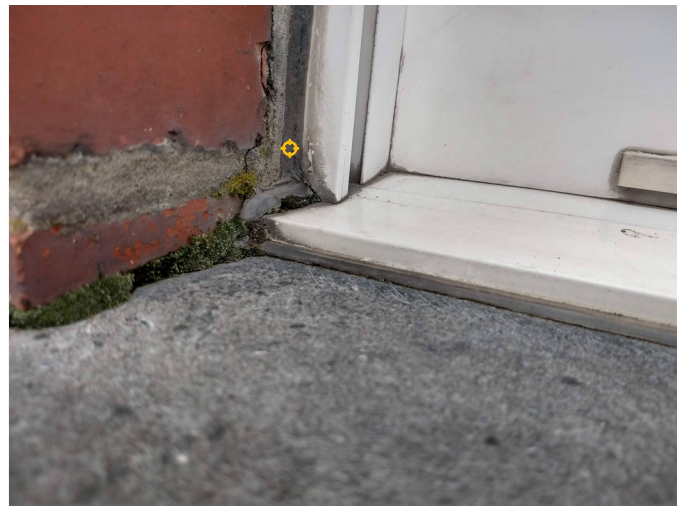
Geen asbest

| # | Type | Referentie | Resultaat |
|---|---|---|---|
| 7.1 | Puntmonster | ELLE163-230314-6 | Geen asbest |

| Beschrijving | Mastiek tussen raam-/deurkader en muur |

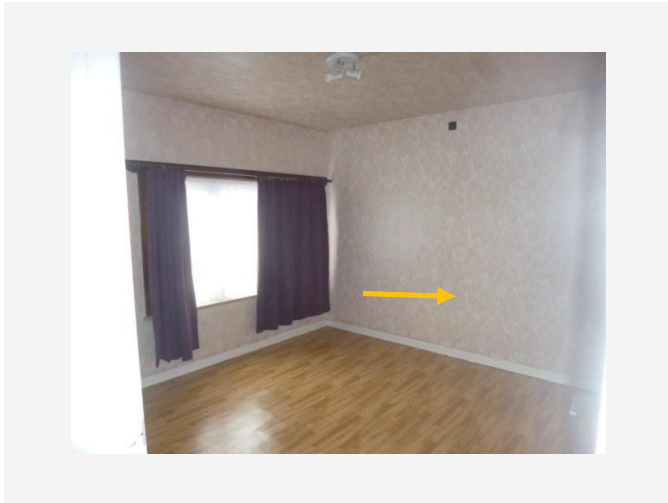
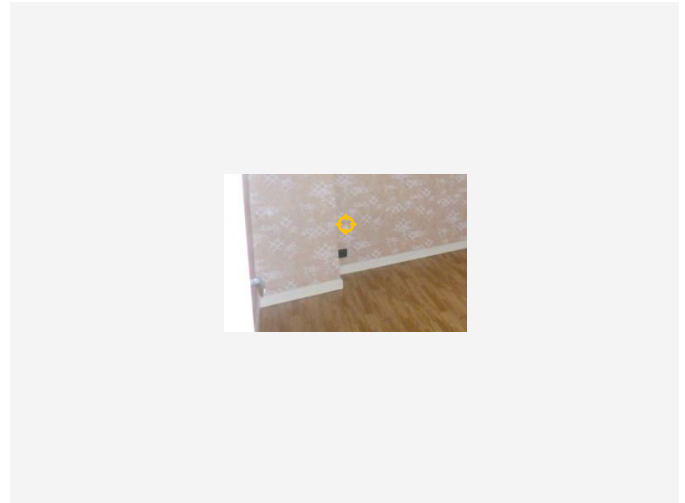
Fiche 8: Pleisterwerk muren

Geen asbest

| # | Type | Referentie | Resultaat |
|---|---|---|---|
| 8.1 | Mengmonster | ELLE163-230314-2 | Geen asbest |
