Asbestinventarisatetest

Frankrijklaan 18, 8550 Zwevegem

Attestnummer : 20230417-000237.000

Uitgegeven op : 17.04.2023

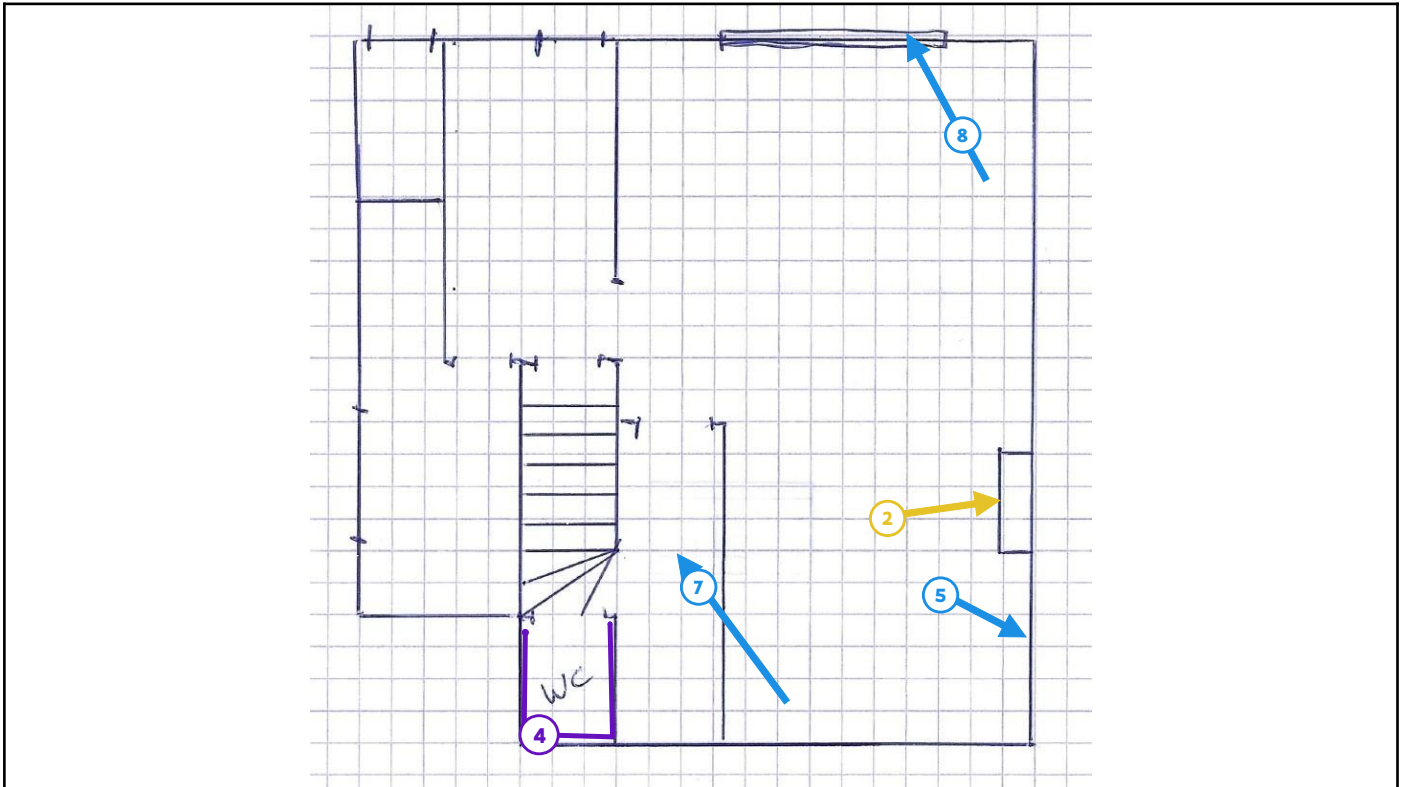
Plan 1.1: Gelijkvloers

Beschrijving	Type	Actie
2. Gelijkvloers: woonkamer - kuisluisje in schouw	Asbestmateriaal	Zorgvuldig beheren
4. Cementlijm faïencetegels	Advies	-
5. Pleisterwerk muren	Geen asbest	-
7. Pleisterwerk plafond	Geen asbest	-
8. Mastiek tussen raam-/deurkader en muur	Geen asbest	-

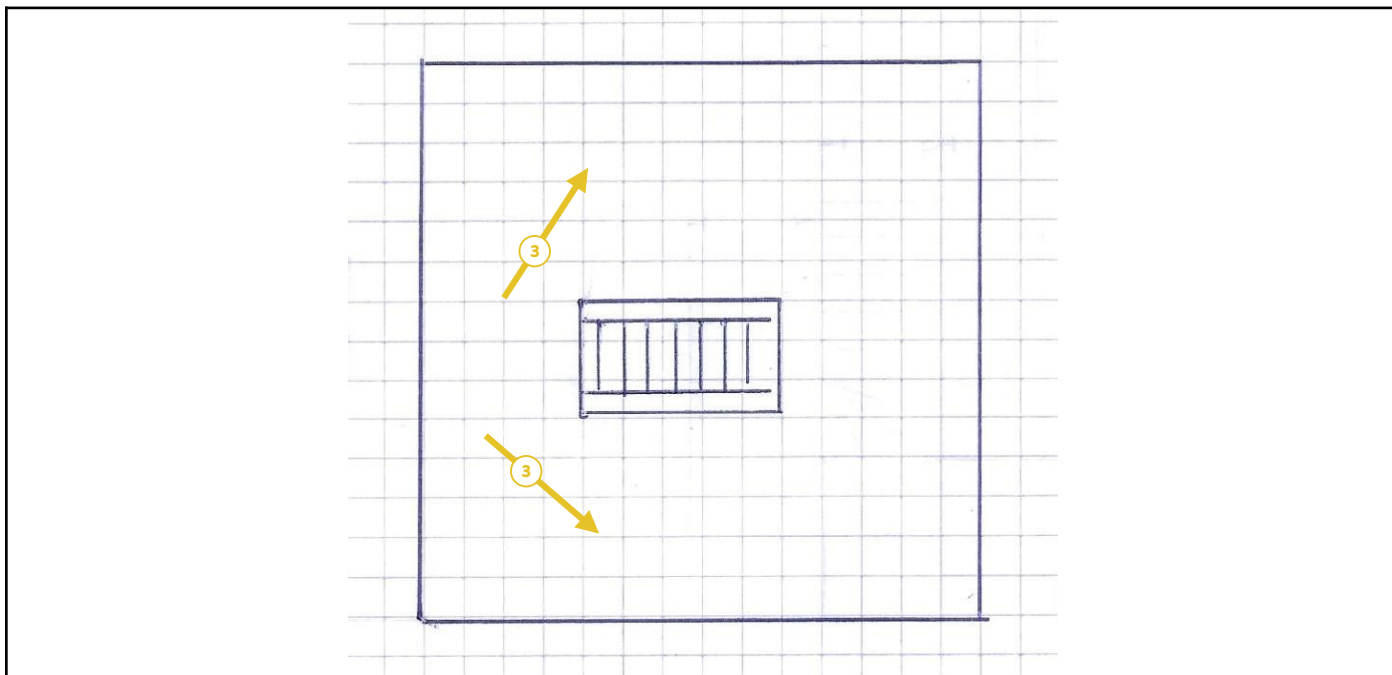
Plan 1.3: Zolder

Beschrijving	Type	Actie
3. Zolder: onderdak	Asbestmateriaal	Zorgvuldig beheren

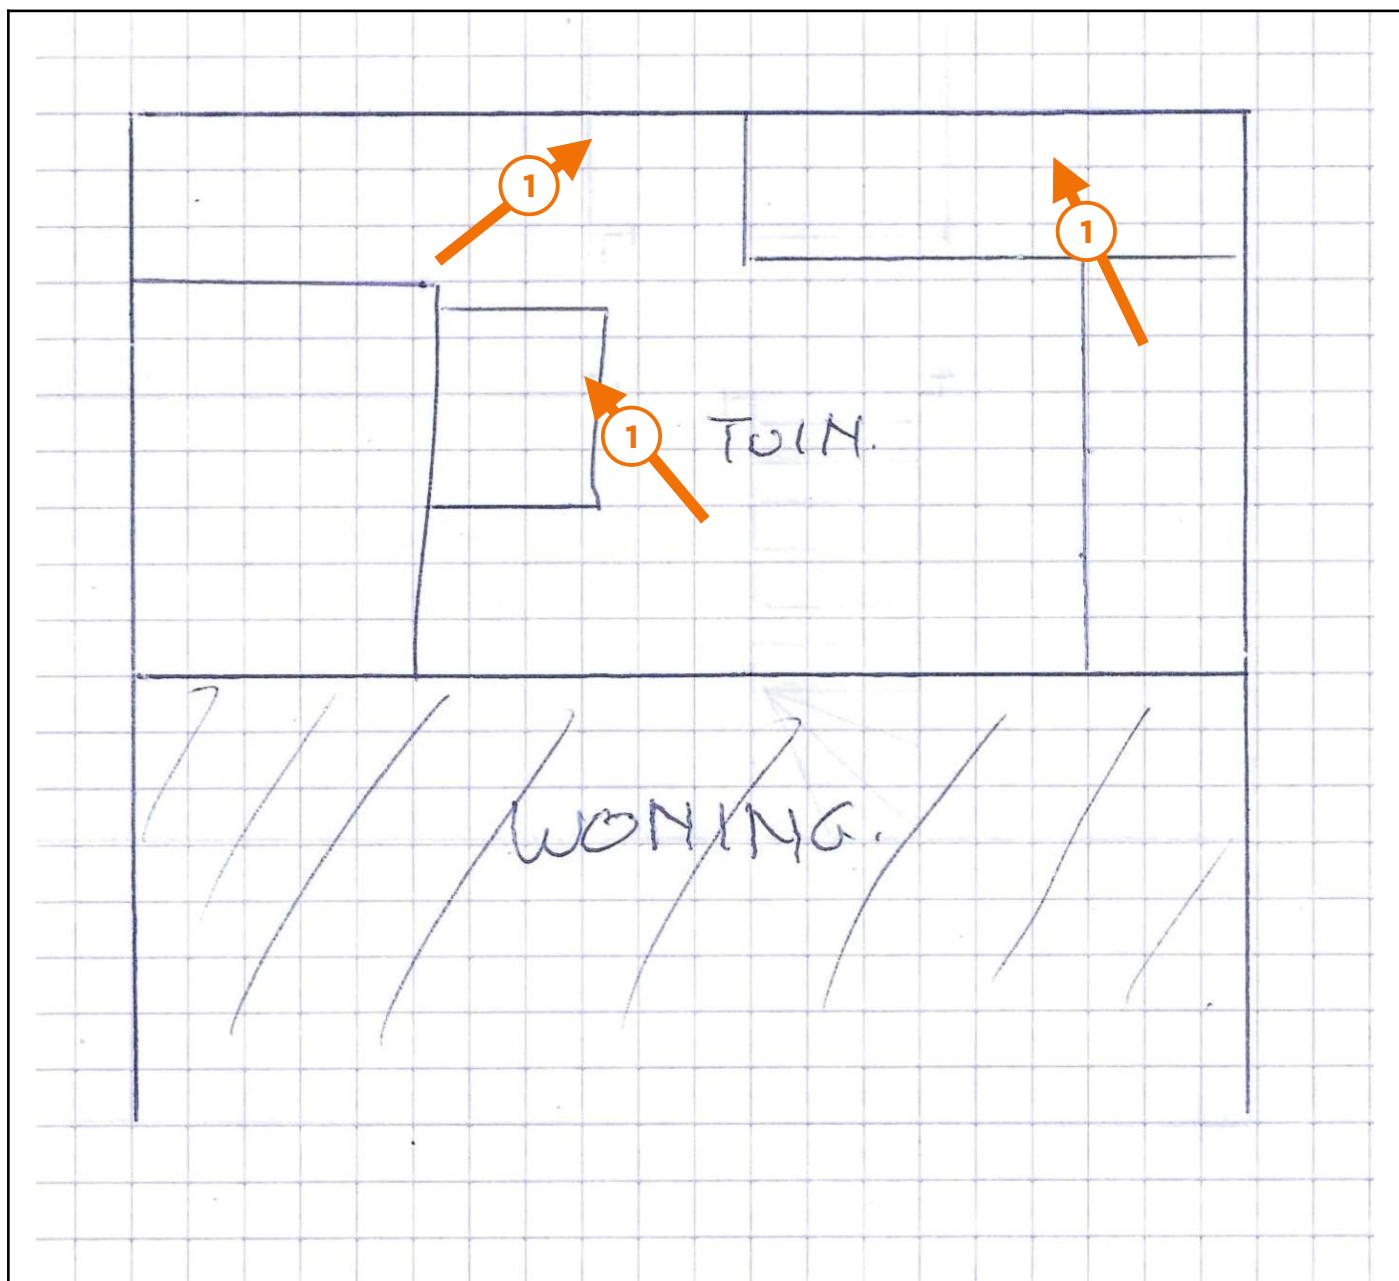
Plan 1.4: Tuin

Beschrijving	Type	Actie
1. Tuin: plaatjes in grond	Asbestmateriaal	Verwijderen

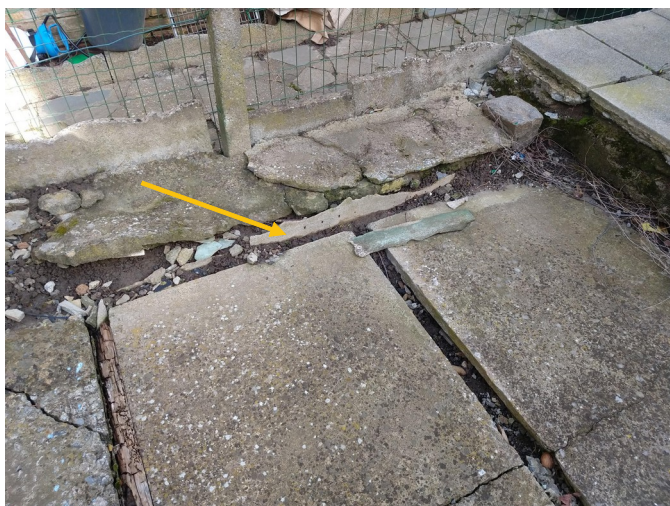
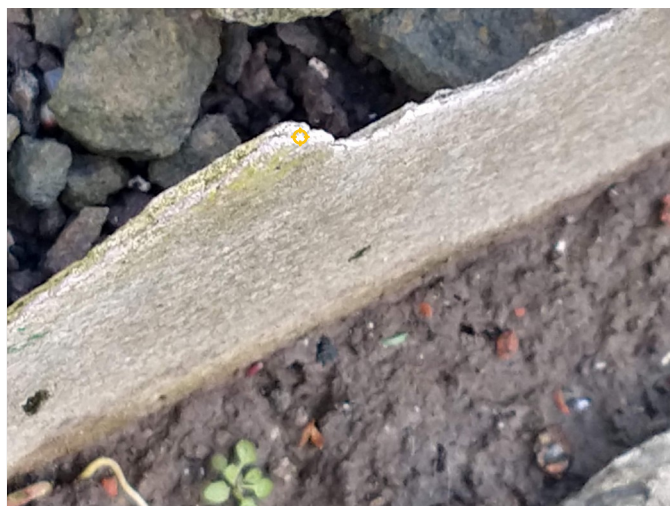
Het asbestmateriaal valt onder de mijlpaal van 2040.

Eindbeoordeling materiaalrisico	Verhoogd materiaalrisico en/of verhoogde kans op vezelvrijgave
---------------------------------	--

Gebondenheid	Categorie 1: hechtgebonden in oorsprong
Asbestsoort (vezeltype)	Alleen chrysotiel
Asbestconcentratie	Laag (< 50%)
Afschermingsgraad van het gehele materiaal	Geheel of deels vrij aan de buitenlucht
Toestand van het materiaal	Zwaar beschadigd, zwaar verweerd

#	Type	Referentie	Resultaat
1.1	Puntmonster	FRANK18-230325-7	Chrysotiel

Beschrijving	Tuin: plaatjes in grond
Omgeving	Buiten
Primaire drager	Afboording, omheining...
Asbestmateriaal	Plaat, paneel, tablet - Type Menuiserite
Bindmiddel van asbestmateriaal	Cement
Gebondenheid op basis van bindmiddel	Hecht
Hoeveelheid (oppervlakte - dikte - aantal)	• 2,00 m ² - 0,50 cm - 1 stuk
Totaal volume	0,01 m ³

Verwijderen

- Verwijder dit asbestmateriaal zo snel mogelijk. Volg de toestand goed op.

- Eenvoudige handelingen: mag via doe-het-zelf of door werknemer(s) met opleidingsattest eenvoudige handelingen
Kan eenvoudig verwijderd worden zonder breken mits inachtnaam van de nodige veiligheidsmaatregelen.

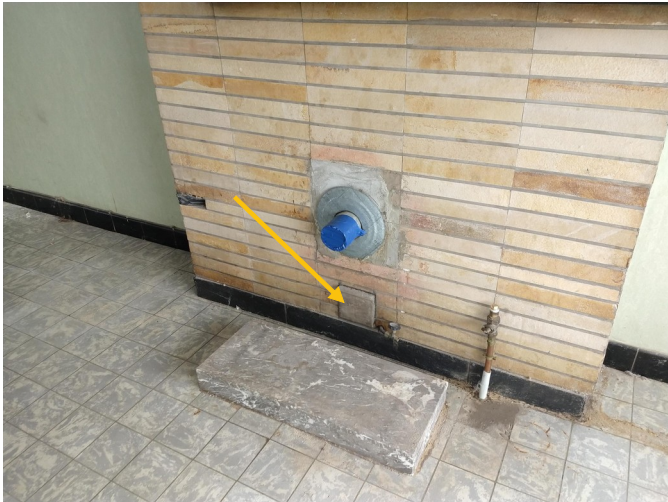
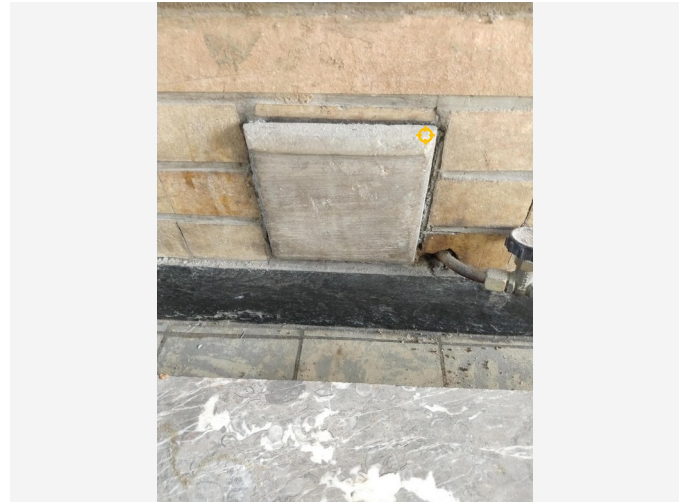
Het asbestmateriaal valt onder de mijlpaal van 2040.

Eindbeoordeling materiaalrisico	Zeer laag materiaalrisico en/of zeer lage kans op vezelvrijgave
---------------------------------	---

Gebondenheid	Categorie 1: hechtgebonden in oorsprong
Asbestsoort (vezeltype)	Alleen chrysotiel
Asbestconcentratie	Laag (< 50%)
Afschermingsgraad van het gehele materiaal	Geheel of deels (ook) vrij aan de binnenlucht
Toestand van het materiaal	Onbeschadigd, niet verweerd

#	Type	Referentie	Resultaat
2.1	Puntmonster	FRANK18-230325-6	Chrysotiel

Beschrijving	Gelijkvloers: woonkamer - kuisluikje in schouw
Omgeving	Binnen
Primaire drager	Binnenwand
Asbestmateriaal	Brandwerende afsluiting (prefab geheel) - Luik
Bindmiddel van asbestmateriaal	Cement
Gebondenheid op basis van bindmiddel	Hecht
Hoeveelheid (gewicht - aantal)	• 3,00 kg - 1 stuk
Totaal gewicht	3,00 kg

Zorgvuldig beheren

- Zorg voor een veilig beheer. Vermijd het beschadigen van het asbestmateriaal. Controleer de toestand jaarlijks op wijzigingen.

- Eenvoudige handelingen: mag via doe-het-zelf of door werknemer(s) met opleidingsattest eenvoudige handelingen
Het kuisluik kan eenvoudig verwijderd worden door het weggappen van de materialen (cement/stenen) rondom het kuisluik.

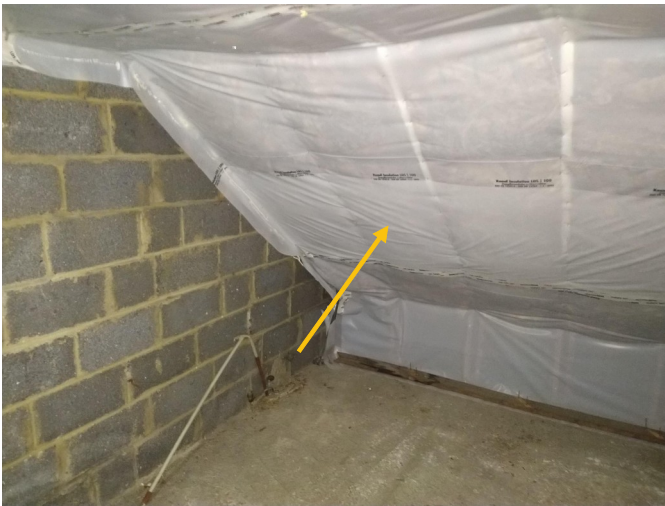
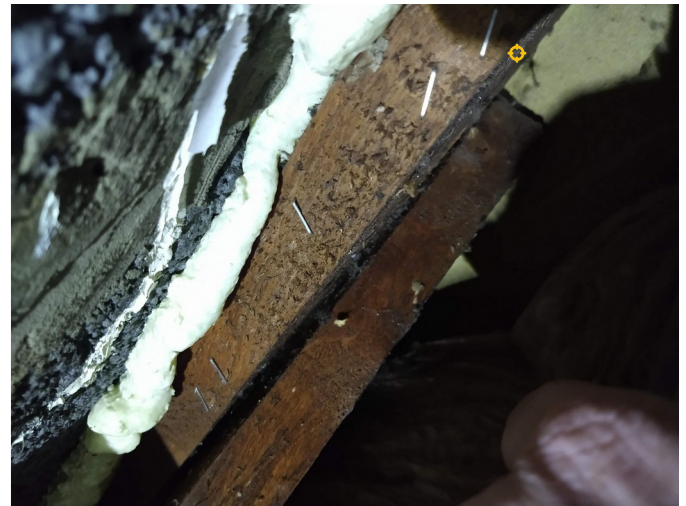
Het asbestmateriaal valt onder de mijlpaal van 2040.

Eindbeoordeling materiaalrisico	Zeer laag materiaalrisico en/of zeer lage kans op vezelvrijgave
---------------------------------	---

Gebondenheid	Categorie 1: hechtgebonden in oorsprong
Asbestsoort (vezeltype)	Alleen chrysotiel
Asbestconcentratie	Laag (< 50%)
Afschermingsgraad van het gehele materiaal	Niet stootvaste afscherming
Toestand van het materiaal	Onbeschadigd, niet verweerd

#	Type	Referentie	Resultaat
3.1	Puntmonster	FRANK18-230325-1	Chrysotiel

Beschrijving	Zolder: onderdak
Omgeving	Binnen
Primaire drager	Schuin dak
Asbestmateriaal	Plaat, paneel, tablet - Type Menuiserite
Bindmiddel van asbestmateriaal	Cement
Gebondenheid op basis van bindmiddel	Hecht
Hoeveelheid (oppervlakte - dikte - aantal)	• 120,00 m ² - 0,50 cm - 1 stuk

Zorgvuldig beheren

- Zorg voor een veilig beheer en verwijder dit asbestmateriaal wanneer het bij werken eenvoudig bereikbaar wordt. Controleer de toestand jaarlijks op wijzigingen.

- Eenvoudige handelingen: enkel door erkend asbestverwijderaar
De onderdakplaten kunnen pas verwijderd worden na het wegnemen van de dakpannen.

Aangezien deze platen genageld zijn en niet verwijderd kunnen worden zonder deze te breken, doet men best een beroep op een erkend asbestverwijderaar. Veiligheidsmaatregelen om contaminatie naar de omgeving te voorkomen zijn nodig.

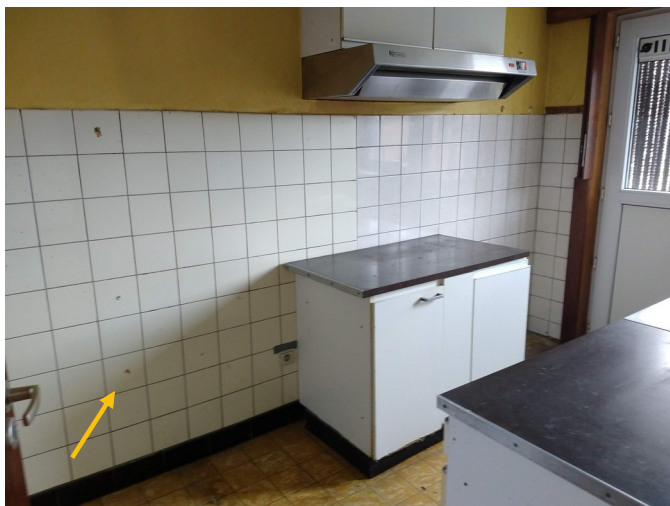
Vrije foto

Cementlijm van faïencetegels kan mogelijks asbest bevatten. Op het moment van de opmaak van het asbestattest zijn de faïencetegels intact.

Er zijn faïencetegels aanwezig in de badkamer +1 (4 m²), de keuken +0 (9 m²) en het toilet +0 (3 m²).

Identificatiemethode	Geen staalname mogelijk wegens faïencetegels intact
Primaire drager	Binnenwand
(Asbest)materiaal	In-situ afwerkingslagen - Smeerlaag
Bindmiddel	Cement
Gebondenheid bindmiddel	Hecht

Bij eventuele renovatiewerken is een bijkomende staalname aangewezen.

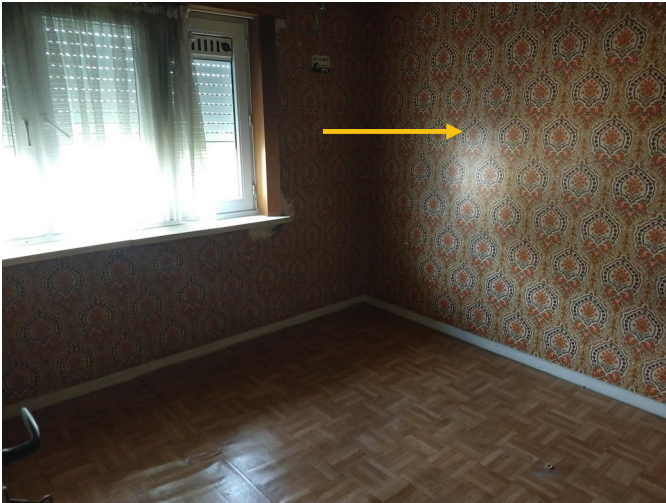
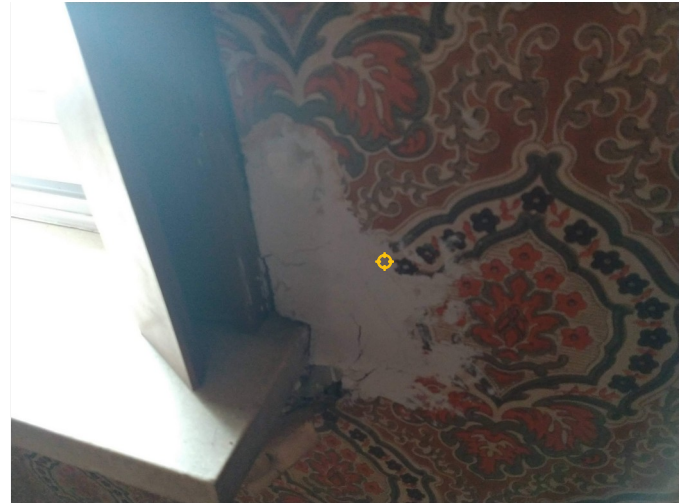
Fiche 5: Pleisterwerk muren

Geen asbest

#	Type	Referentie	Resultaat
5.1	Mengmonster	FRANK18-230325-2	Geen asbest

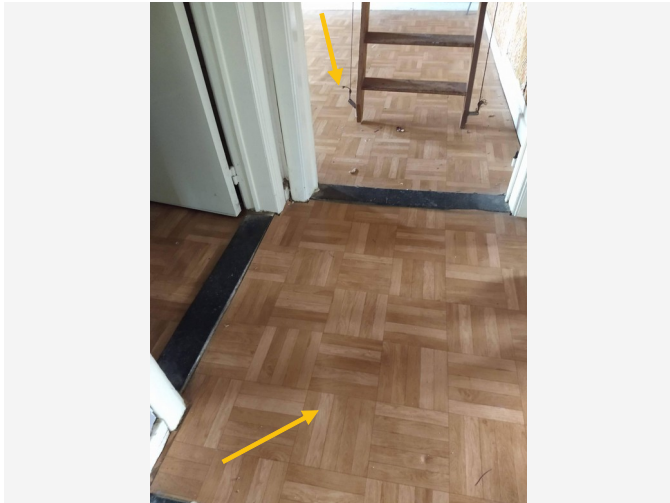
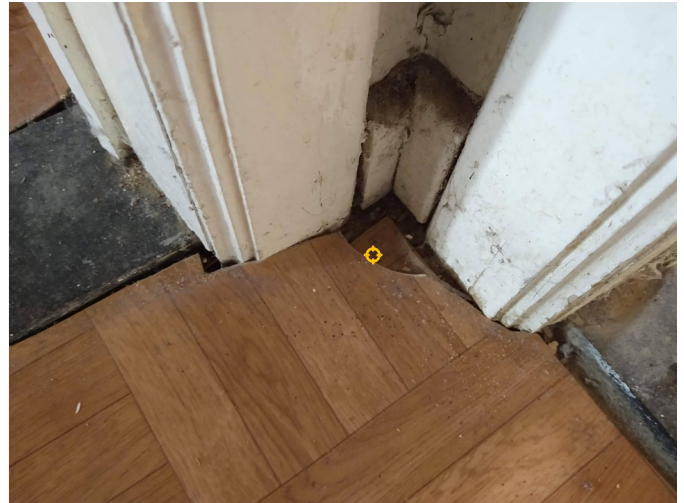
Geen asbest

#	Type	Referentie	Resultaat
6.1	Puntmonster	FRANK18-230325-4	Geen asbest

Beschrijving	Verdieping +1: vloerbekleding
Omgeving	Binnen
Primaire drager	Vloer
Bindmiddel van materiaal	Kunststof of -hars

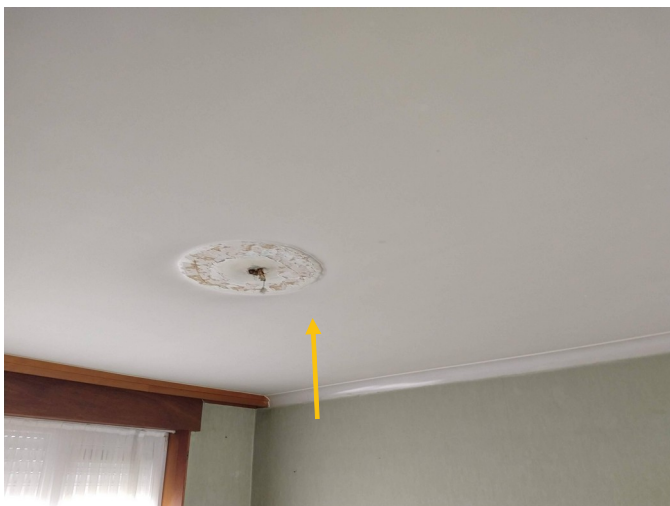
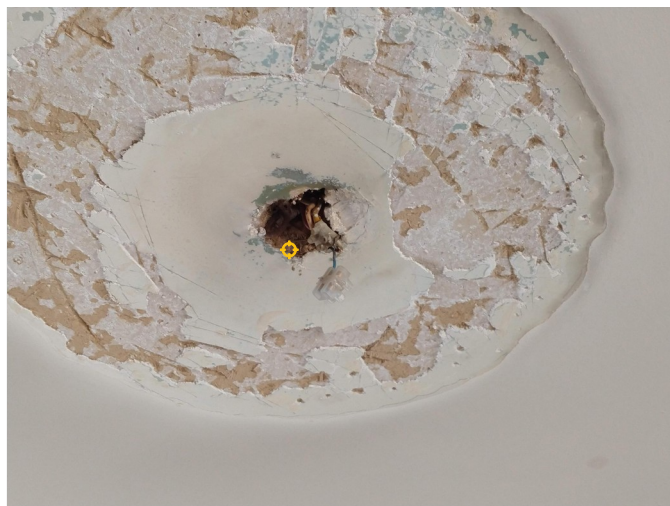
Fiche 7: Pleisterwerk plafond

Geen asbest

#	Type	Referentie	Resultaat
7.1	Mengmonster	FRANK18-230325-3	Geen asbest

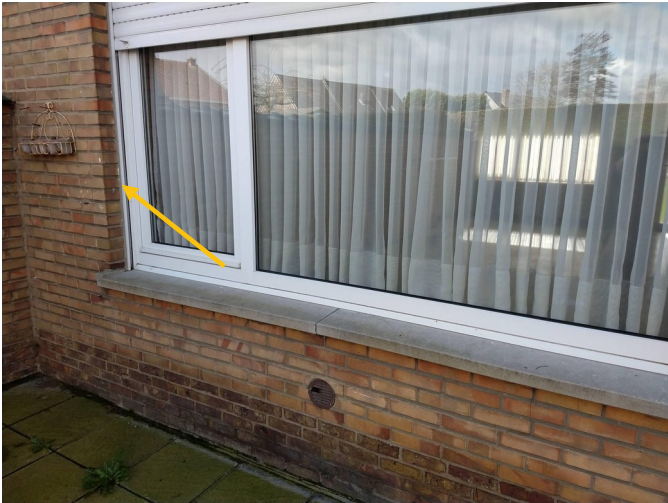
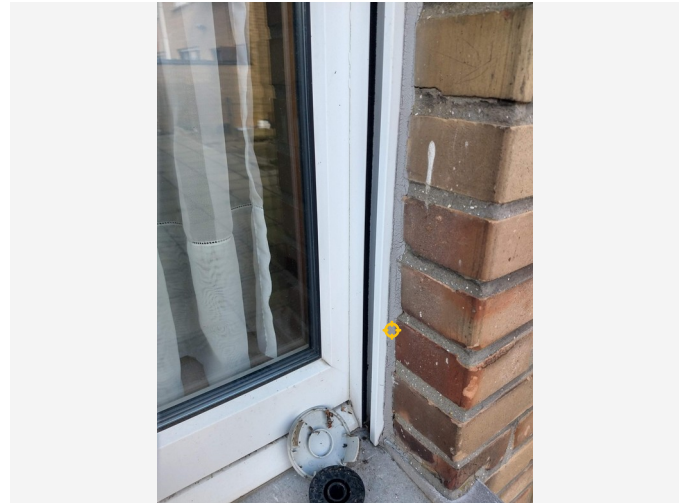
Fiche 8: Mastiek tussen raam-/deurkader en muur

Geen asbest

#	Type	Referentie	Resultaat
8.1	Puntmonster	FRANK18-230325-8	Geen asbest

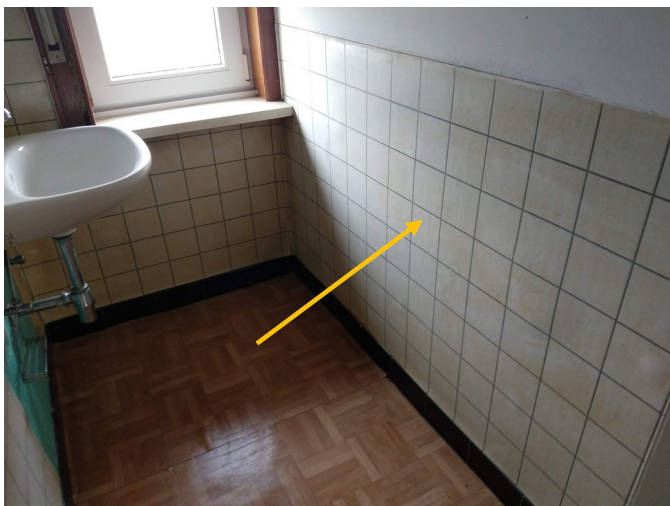
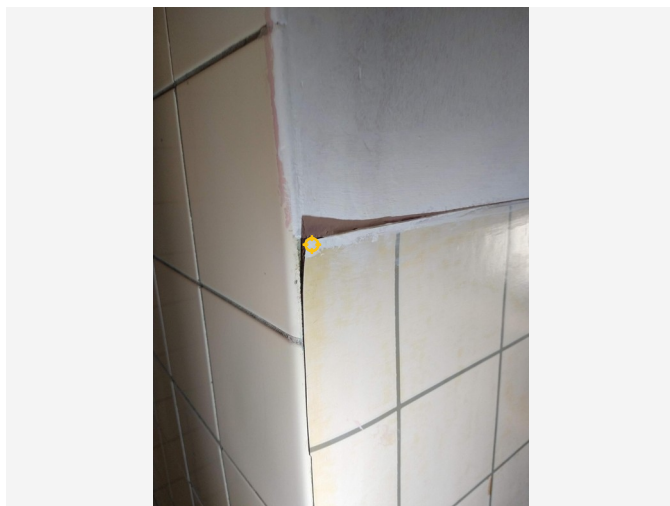
Fiche 9: Verd +1: badkamer - bekleding muur

Geen asbest

#	Type	Referentie	Resultaat
9.1	Puntmonster	FRANK18-230325-5	Geen asbest
