# Asbestinventarisatetest

Hulstsestraat 57, 8520 Kuurne

Attestnummer : 20240327-000095.000

Uitgegeven op : 27.03.2024

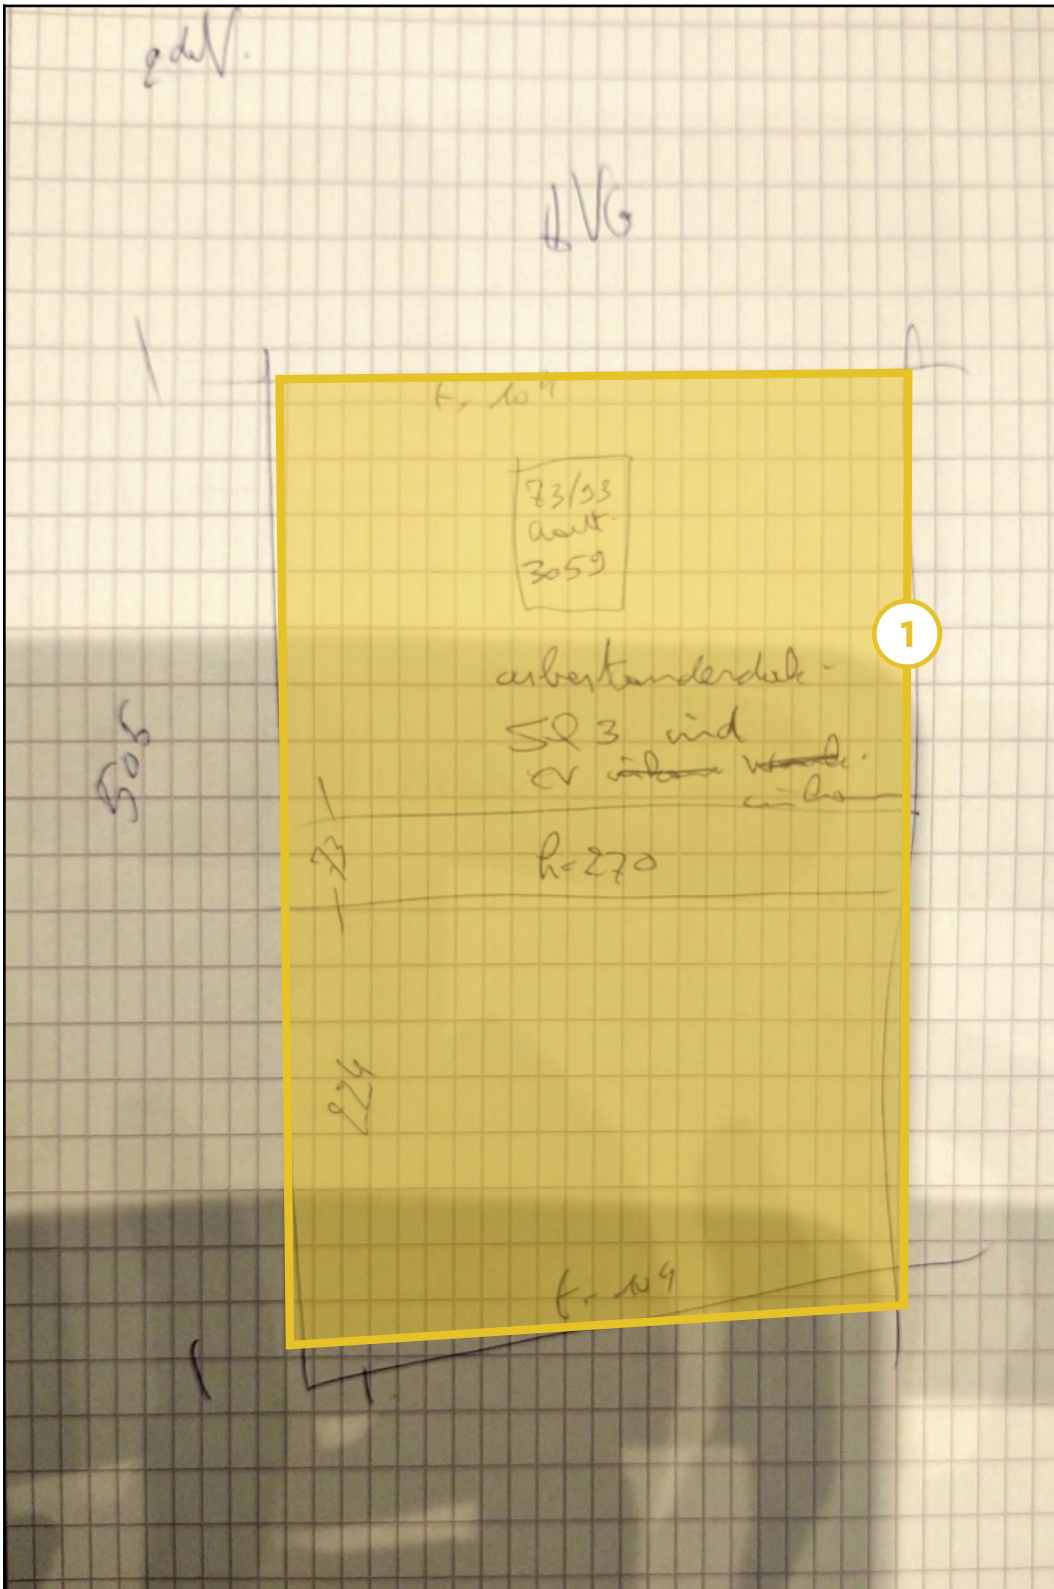
## Plan 1.8: verdiep +2 (1)

1. Onderdak

Asbestmateriaal

Zorgvuldig beheren

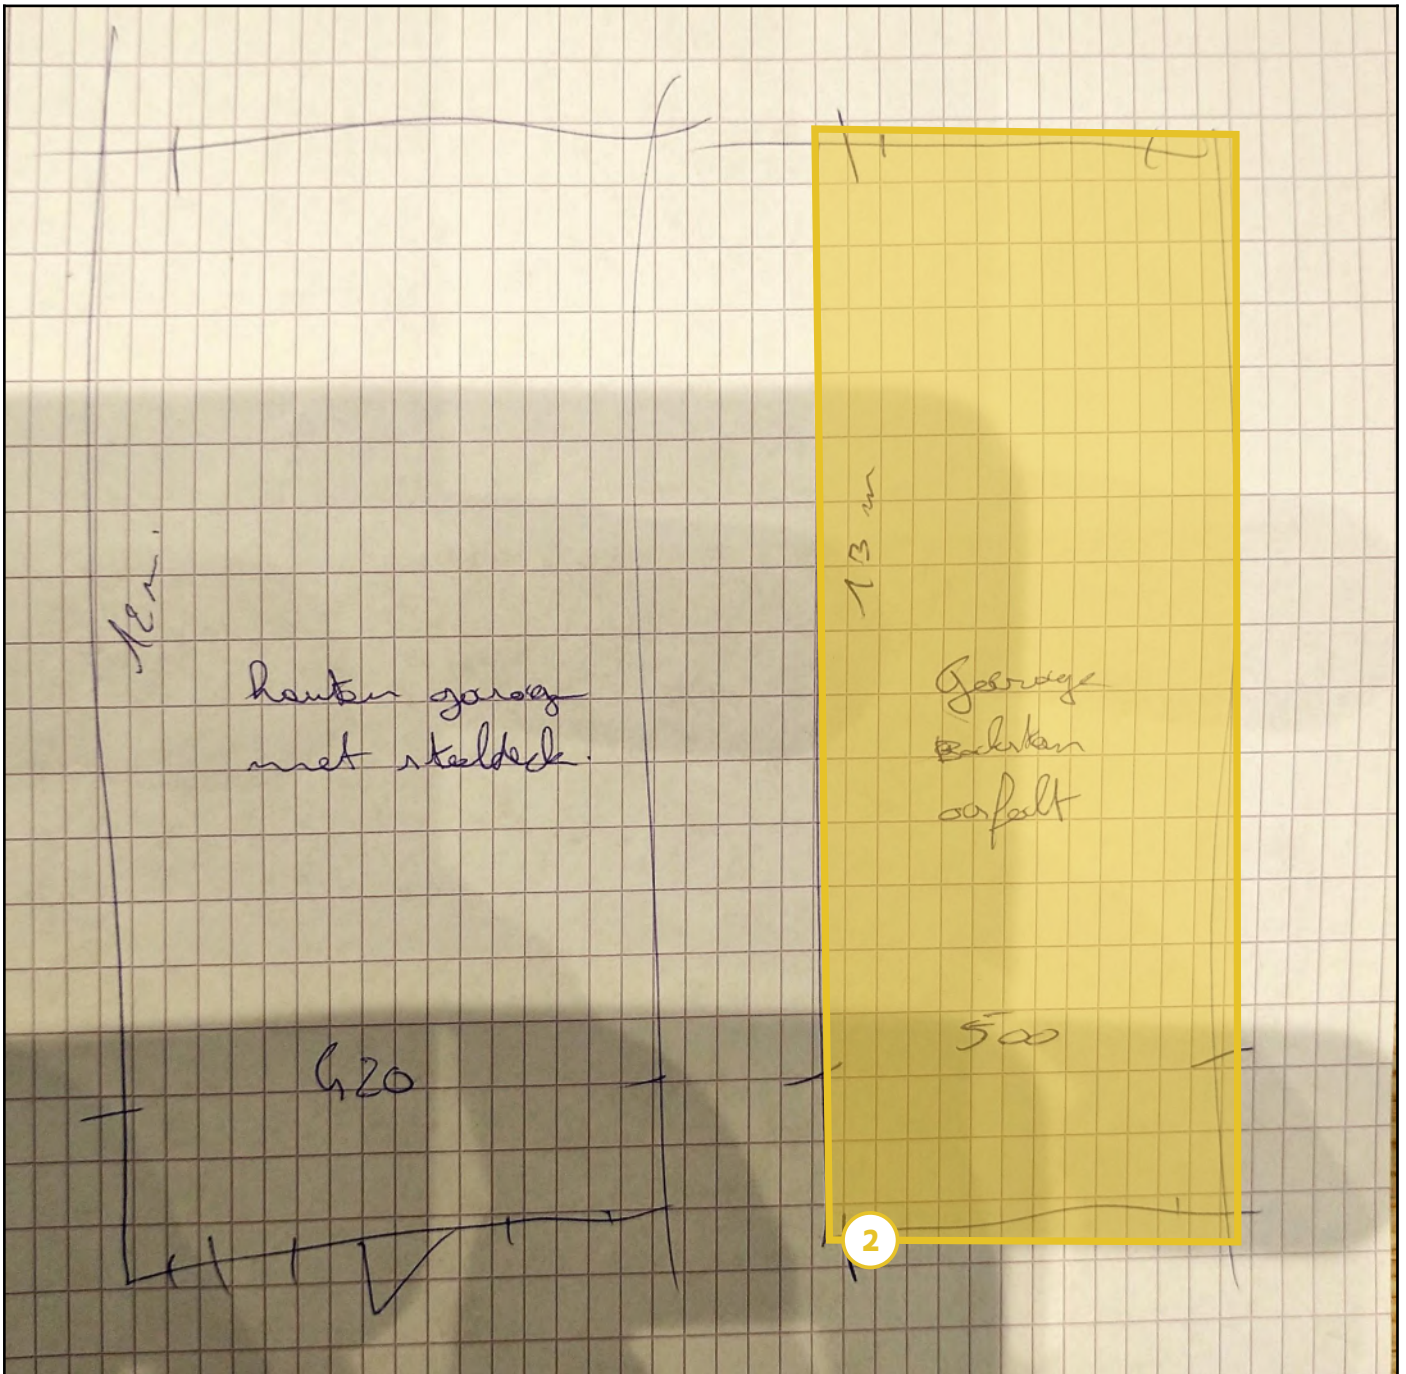
## Plan 2.1: garages (1)

Beschrijving	Type	Actie
2. Asfalt	Asbestmateriaal	Zorgvuldig beheren

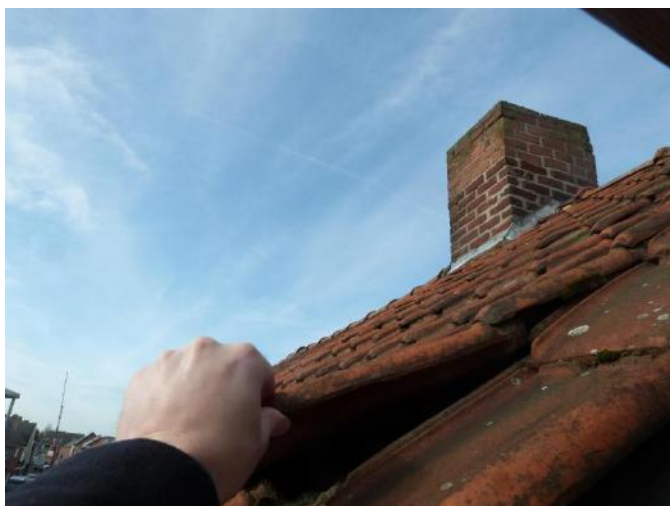
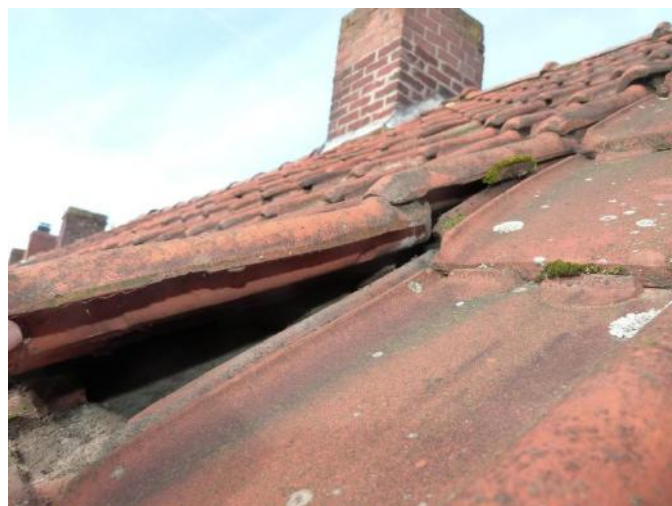
Het asbestmateriaal valt onder de mijlpaal van 2040.

Eindbeoordeling materiaalrisico	Zeer laag materiaalrisico en/of zeer lage kans op vezelvrijgave
---------------------------------	---

Gebondenheid	Categorie 1: hechtgebonden in oorsprong
Asbestsoort (vezeltype)	Crocidoliet aanwezig
Asbestconcentratie	Laag (< 50%)
Afschermingsgraad van het gehele materiaal	Stootvaste afscherming of omkasting
Toestand van het materiaal	Licht beschadigd, licht verweerd. Intact materiaal type Pical – asbestboard of categorie III 'gebondenheid'

Beschrijving	Onderdak
Omgeving	Binnen
Primaire drager	Schuin dak
Asbestmateriaal	Plaat, paneel, tablet - Type Menuiserite
Bindmiddel van asbestmateriaal	Cement
Gebondenheid op basis van bindmiddel	Hecht
Hoeveelheid (oppervlakte - dikte - aantal)	<ul style="list-style-type: none"><li>• 43,00 m<sup>2</sup> - 0,30 cm - 1 stuk</li></ul>
Totaal volume	0,129 m <sup>3</sup>
Eenvoudig bereikbaar	Nee <ul style="list-style-type: none"><li>• Het asbestmateriaal is bedekt (uitgezonderd laag verf, coating, behang, kunststof, textiel) en het wegnemen van het bedekkende materiaal kan niet zonder het bedekkende materiaal te beschadigen.</li></ul>

- Zorg voor een veilig beheer en verwijder dit asbestmateriaal wanneer het bij werken eenvoudig bereikbaar wordt. Controleer de toestand jaarlijks op wijzigingen.

- Eenvoudige handelingen: mag via doe-het-zelf of door werknemer(s) met opleidingsattest eenvoudige handelingen  
Hechtgebonden toepassing, moet op zijn geheel weg gehaald worden zonder elektrische apparaten maar met de nodige beschermingsmiddelen. Door werknemer(s) met opleidingsattest eenvoudige handelingen te verwijderen.

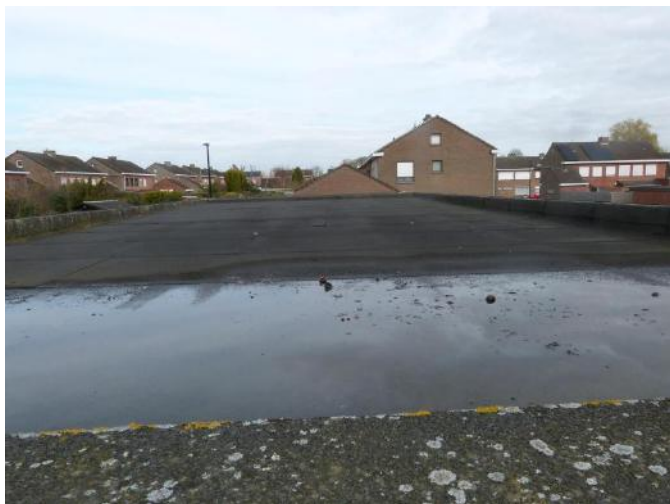
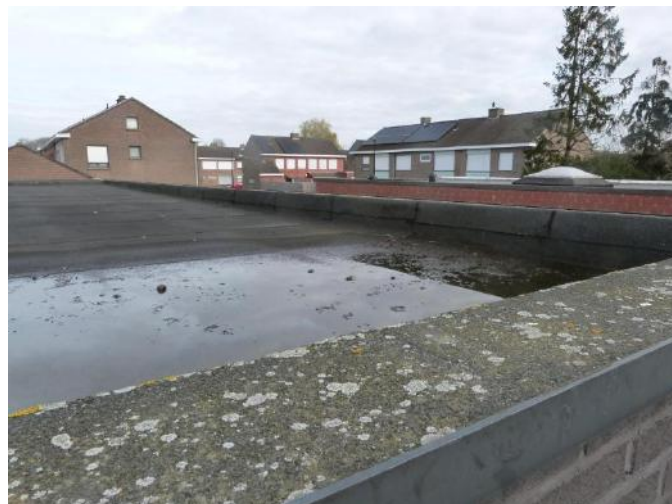
Het asbestmateriaal valt onder de mijlpaal van 2040.

Eindbeoordeling materiaalrisico	Laag materiaalrisico en/of verlaagde kans op vezelvrijgave
---------------------------------	--

Gebondenheid	Categorie 1: hechtgebonden in oorsprong
Asbestsoort (vezeltype)	Alleen chrysotiel
Asbestconcentratie	Laag (< 50%)
Afschermingsgraad van het gehele materiaal	Geheel of deels vrij aan de buitenlucht
Toestand van het materiaal	Licht beschadigd, licht verweerd. Intact materiaal type Pical – asbestboard of categorie III 'gebondenheid'

Beschrijving	Asfalt
Omgeving	Buiten
Primaire drager	Plat dak
Asbestmateriaal	Dak- en gevelbekleding - Roofing
Bindmiddel van asbestmateriaal	Bitumen (roofing, teer, asfalt)
Gebondenheid op basis van bindmiddel	Hecht
Hoeveelheid (oppervlakte - aantal)	• 65,00 m <sup>2</sup> - 1 stuk
Totale oppervlakte	65,00 m <sup>2</sup>
Eenvoudig bereikbaar	Ja
Bevestigingswijze	• Verlijmd, ingegoten, versmeerd

<b>Identificatiemethode</b>	Vaststelling zonder monstername Motivatie: Groot risico op structurele gevolgschade (lekschade, werking installatie,...)
<b>Destructieve handeling voor identificatie</b>	Nee
<b>Opmerking</b>	Geen gegevens gekend omtrent de plaatsing van de roofing.

- Zorg voor een veilig beheer en verwijder dit asbestmateriaal wanneer het bij werken eenvoudig bereikbaar wordt. Controleer de toestand jaarlijks op wijzigingen.

- Eenvoudige handelingen: mag via doe-het-zelf of door werknemer(s) met opleidingsattest eenvoudige handelingen  
Hechtgebonden toepassing, moet op zijn geheel weg gehaald worden zonder elektrische apparaten maar met de nodige beschermingsmiddelen. Door werknemer(s) met opleidingsattest eenvoudige handelingen te verwijderen.

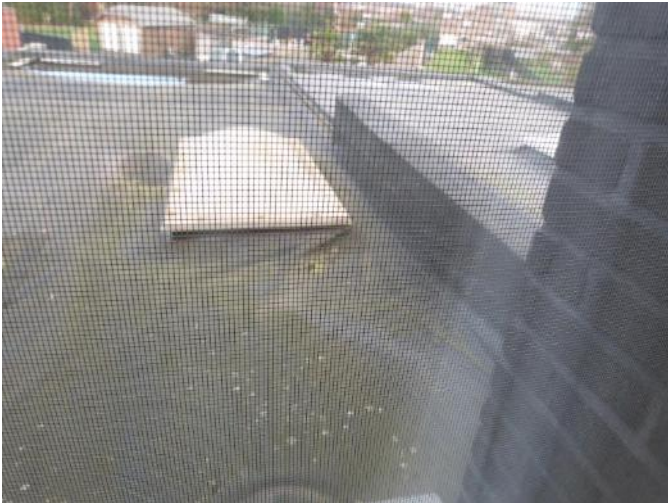
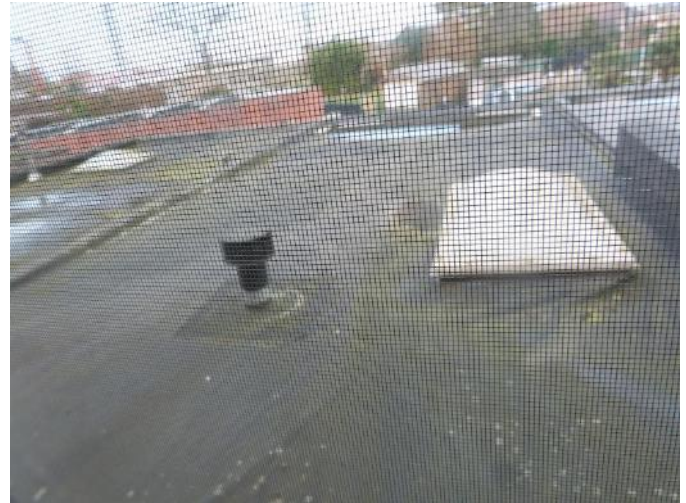
Geen asbest

Beschrijving	EPDM
Omgeving	Buiten
Identificatiemethode	Vaststelling zonder monsternamen
Destructieve handeling voor identificatie	Nee
Opmerking	Er kunnen wel asbesthoudende asfaltlagen onder de EPDM liggen, maar dit moet bij een destructief onderzoek onderzocht worden.

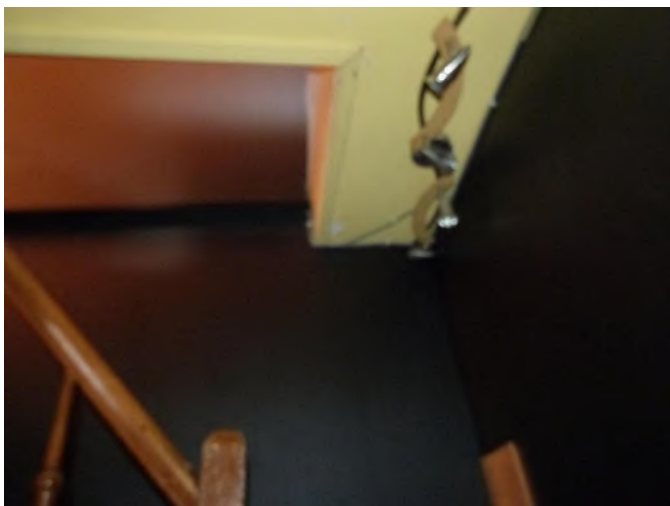
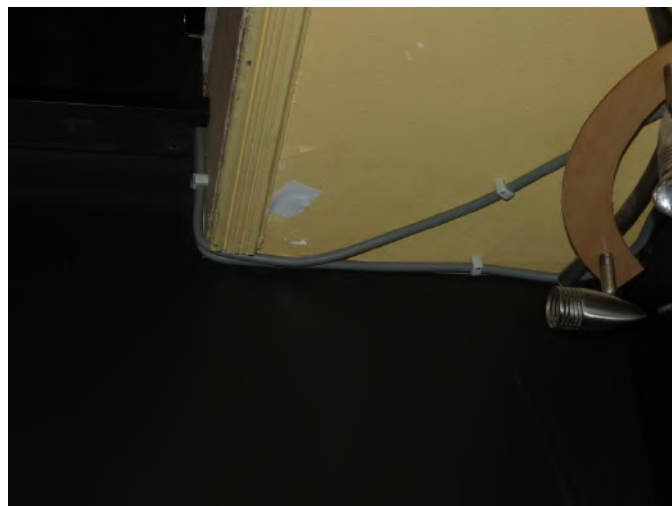
## Fiche 4: 2 - Plafond 1ste v traphal

Geen asbest

#	Type	Referentie	Resultaat
4.1	Puntmonster	2	Geen asbest

Beschrijving	2 - Plafond 1ste v traphal
Omgeving	Binnen
Primaire drager	Plafond
Bindmiddel van materiaal	Gips - kalk

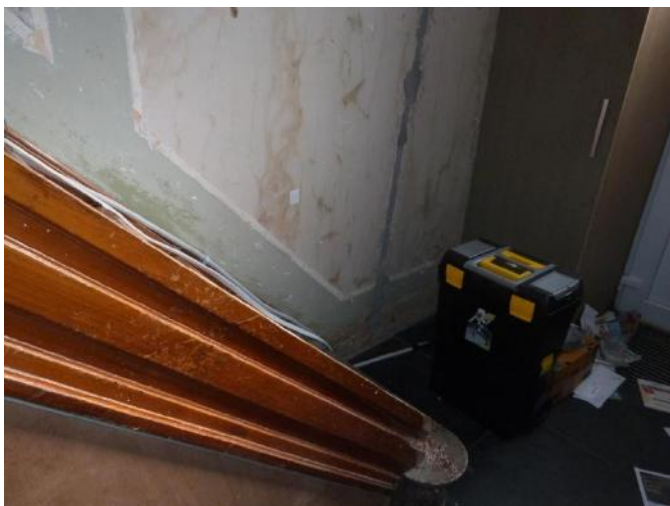
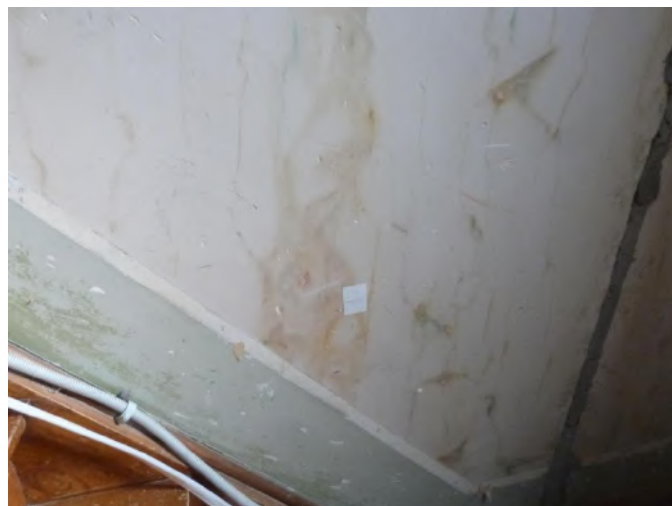
Geen asbest

#	Type	Referentie	Resultaat
5.1	Mengmonster	1	Geen asbest

Beschrijving	1 - Muren
Omgeving	Binnen
Primaire drager	Binnenwand

<b>Bindmiddel van materiaal</b>	Gips - kalk
<b>Gebondenheid op basis van bindmiddel</b>	Niet-hechtgebonden
<b>Hoeveelheid (oppervlakte - dikte - aantal)</b>	• 185,00 m <sup>2</sup> - 1,00 cm - 1 stuk
<b>Totaal volume</b>	1,85 m <sup>3</sup>
<b>Identificatiemethode</b>	Vaststelling met monstername
<b>Destructieve handeling voor identificatie</b>	Nee
<b>Opmerking</b>	De 2de verdieping heeft geen pleisterwerk.
