Asbestinventarisatetest

Wittogstraat 27, 8554 Zwevegem

Attestnummer : 20230417-000223.000

Niet-asbestveilig

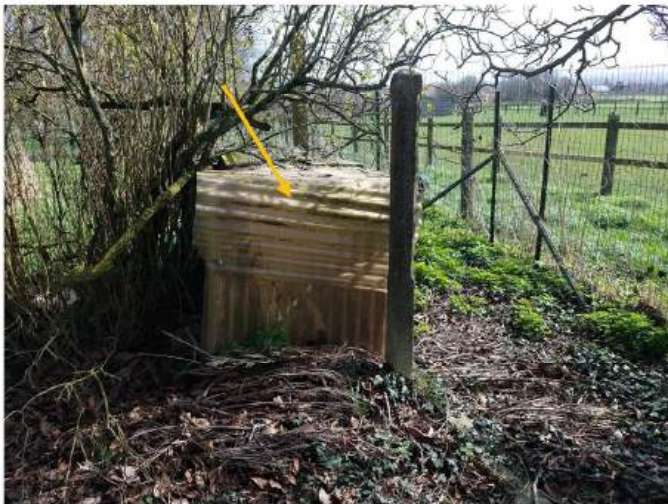
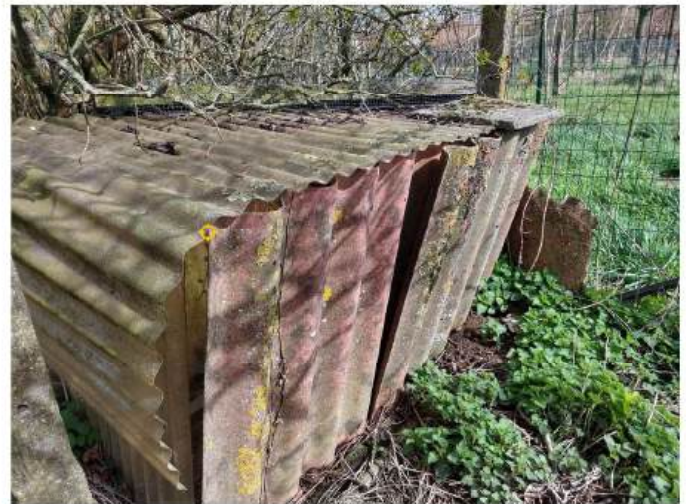
Eindbeoordeling materiaalrisico	Verhoogd materiaalrisico en/of verhoogde kans op vezelvrijgave
---------------------------------	--

Gebondenheid	Categorie 1: hechtgebonden in oorsprong
Asbestsoort (vezeltype)	Alleen chrysotiel
Asbestconcentratie	Laag (< 50%)
Afschermingsgraad van het gehele materiaal	Geheel of deels vrij aan de buitenlucht
Toestand van het materiaal	Matig beschadigd, matig verweerd

#	Type	Referentie	Resultaat
1.1	Puntmonster	WIT27-230325-9	Chrysotiel

Beschrijving	Kot achteraan in tuin: golfplaten als zijwand
Omgeving	Buiten
Primaire drager	Rechtstaande golfplaat als zijwand gebruikt
Asbestmateriaal	Dak- en gevelbekleding - Golfplaat
Bindmiddel van asbestmateriaal	Cement
Gebondenheid op basis van bindmiddel	Hecht
Hoeveelheid (oppervlakte - aantal)	• 2,00 m ² - 1 stuk
Totale oppervlakte	2,00 m ²

Het asbestmateriaal valt onder de mijlpaal van 2034.

- Verwijder dit asbestmateriaal zo snel mogelijk. Volg de toestand goed op.

- Eenvoudige handelingen: mag via doe-het-zelf of door werknemer(s) met opleidingsattest eenvoudige handelingen
Kan eenvoudig verwijderd worden zonder breken mits inachtnaeme van de nodige veiligheidsmaatregelen.

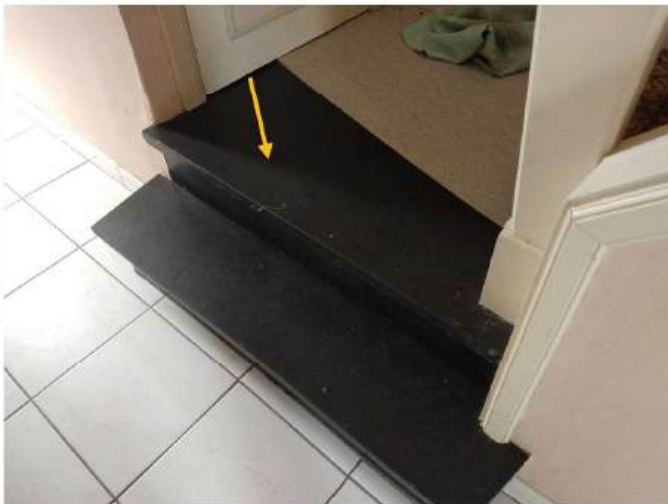
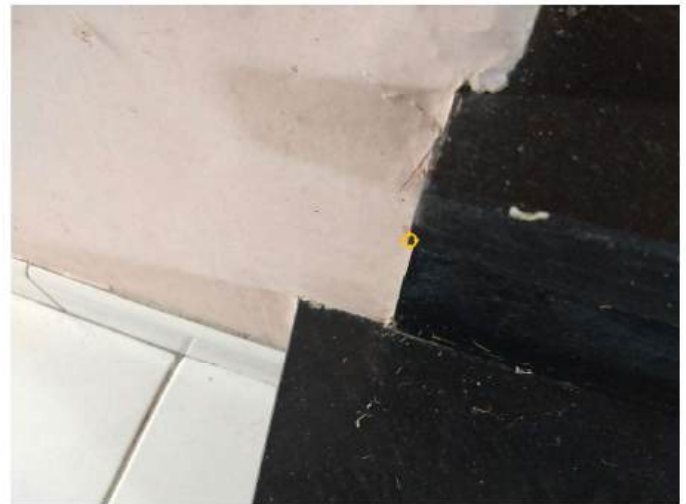
Eindbeoordeling materiaalrisico	Zeer laag materiaalrisico en/of zeer lage kans op vezelvrijgave
---------------------------------	---

Gebondenheid	Categorie 1: hechtgebonden in oorsprong
Asbestsoort (vezeltype)	Alleen chrysotiel
Asbestconcentratie	Laag (< 50%)
Afschermingsgraad van het gehele materiaal	Geheel of deels (ook) vrij aan de binnenlucht
Toestand van het materiaal	Onbeschadigd, niet verweerd

#	Type	Referentie	Resultaat
2.1	Puntmonster	WIT27-230325-7	Chrysotiel

Beschrijving	Trap : onderste 2 treden
Omgeving	Binnen
Primaire drager	Vaste trap, vaste ladder
Asbestmateriaal	Plaat, paneel, tablet - Type Massal
Bindmiddel van asbestmateriaal	Cement
Gebondenheid op basis van bindmiddel	Hecht
Hoeveelheid (oppervlakte - dikte - aantal)	● 0,50 m ² - 3,00 cm - 2 stuks
Totaal volume	0,03 m ³

- Zorg voor een veilig beheer. Vermijd het beschadigen van het asbestmateriaal. Controleer de toestand jaarlijks op wijzigingen.

- Eenvoudige handelingen: mag via doe-het-zelf of door werknemer(s) met opleidingsattest eenvoudige handelingen
Kan eenvoudig verwijderd worden zonder breken mits inachtnaeme van de nodige veiligheidsmaatregelen.

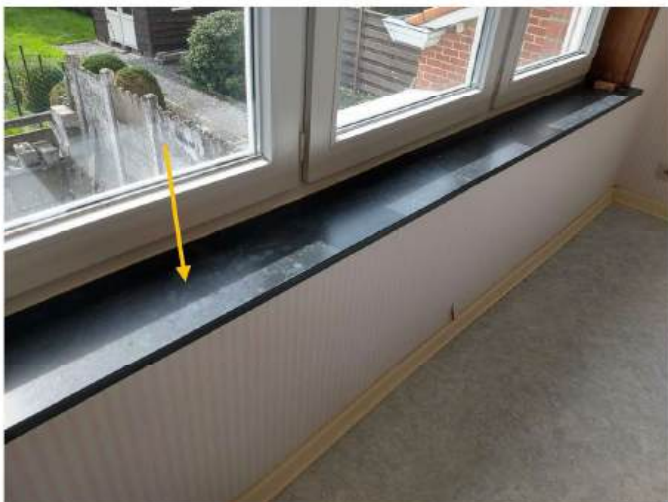
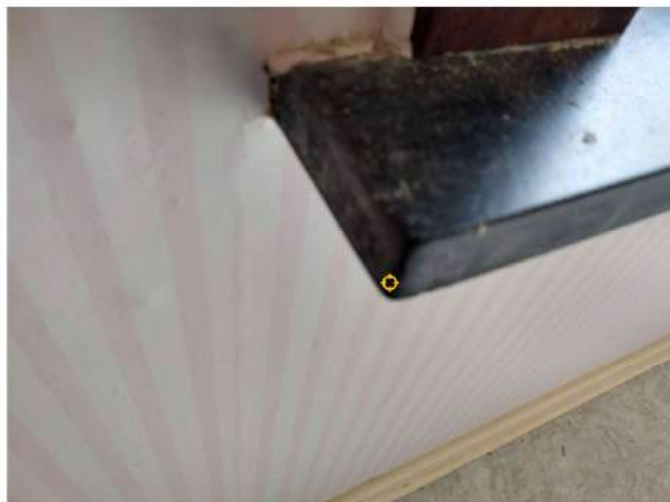
Eindbeoordeling materiaalrisico	Zeer laag materiaalrisico en/of zeer lage kans op vezelvrijgave
---------------------------------	---

Gebondenheid	Categorie 1: hechtgebonden in oorsprong
Asbestsoort (vezeltype)	Alleen chrysotiel
Asbestconcentratie	Laag (< 50%)
Afschermingsgraad van het gehele materiaal	Geheel of deels (ook) vrij aan de binnenlucht
Toestand van het materiaal	Onbeschadigd, niet verweerd

#	Type	Referentie	Resultaat
3.1	Puntmonster	WIT27-230325-5	Chrysotiel

Beschrijving	Verd +1 en gelijkvl.: zwarte venstertabletten
Omgeving	Binnen
Primaire drager	Wandopening verticaal (raam, deur, ...)
Asbestmateriaal	Plaat. paneel. tablet - Type Massal
Bindmiddel van asbestmateriaal	Cement
Gebondenheid op basis van bindmiddel	Hecht
Hoeveelheid (oppervlakte - dikte - aantal)	• 0,25 m ² - 2,00 cm - 7 stuks
Totaal volume	0,035 m ³

Eenvoudig bereikbaar	Ja
Bevestigingswijze	<ul style="list-style-type: none">• Verlijmd, ingegoten, versmeerd
Identificatiemethode	Vaststelling met monstername
Destructieve handeling voor identificatie	Nee
Opmerking	Er zijn 4 asbesthoudende venstertabletten op verdieping +1 en 3 stuks op het gelijkvloers.

- Zorg voor een veilig beheer. Vermijd het beschadigen van het asbestmateriaal. Controleer de toestand jaarlijks op wijzigingen.

- Eenvoudige handelingen: mag via doe-het-zelf of door werknemer(s) met opleidingsattest eenvoudige handelingen
Kan eenvoudig verwijderd worden zonder breken mits inachtnaeme van de nodige veiligheidsmaatregelen.

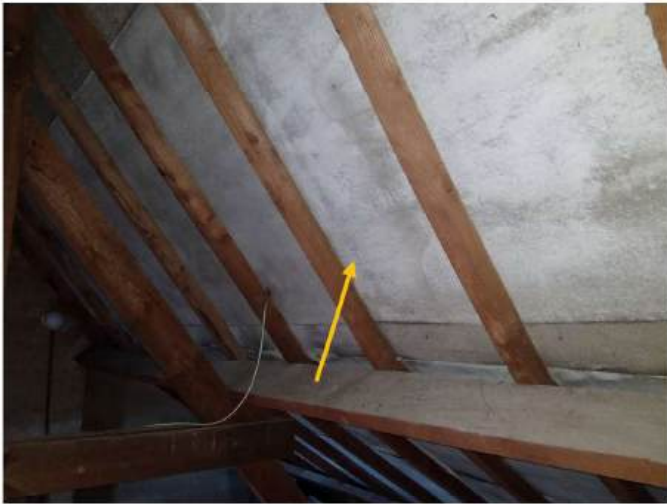
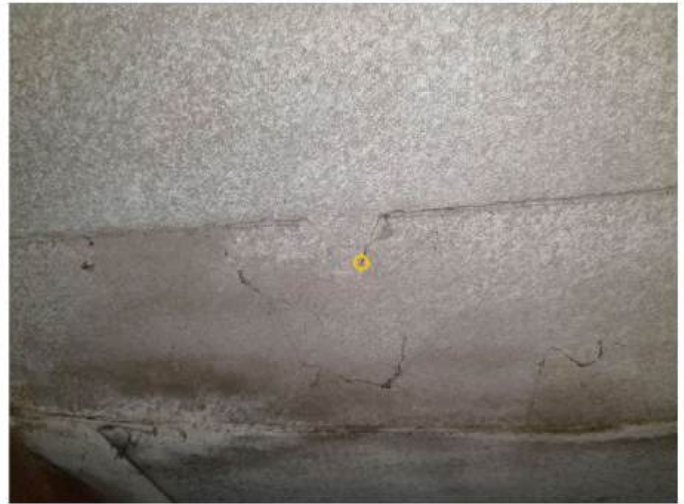
Eindbeoordeling materiaalrisico	Laag materiaalrisico en/of verlaagde kans op vezelvrijgave
---------------------------------	--

Gebondenheid	Categorie 1: hechtgebonden in oorsprong
Asbestsoort (vezeltype)	Crocidoliet aanwezig
Asbestconcentratie	Laag (< 50%)
Afschermingsgraad van het gehele materiaal	Geheel of deels (ook) vrij aan de binnenlucht
Toestand van het materiaal	Onbeschadigd, niet verweerd

#	Type	Referentie	Resultaat
4.1	Puntmonster	WIT27-230325-1	Chrysotiel, Crocidoliet

Beschrijving	Zolder: onderdak
Omgeving	Binnen
Primaire drager	Schuin dak
Asbestmateriaal	Plaat, paneel, tablet - Type Menuiserie
Bindmiddel van asbestmateriaal	Cement
Gebondenheid op basis van bindmiddel	Hecht
Hoeveelheid (oppervlakte - dikte - aantal)	• 112,00 m ² - 0,50 cm - 1 stuk

Totaal volume	0,56 m ³
Eenvoudig bereikbaar	Nee <ul style="list-style-type: none"> • Het asbestmateriaal is bedekt (uitgezonderd laag verf, coating, behang, kunststof, textiel) en het wegnemen van het bedekkende materiaal kan niet zonder het bedekkende materiaal te beschadigen.
Bevestigingswijze	<ul style="list-style-type: none"> • Genageld, geniet
Identificatiemethode	Vaststelling met monstername
Destructieve handeling voor identificatie	Nee

- Zorg voor een veilig beheer en verwijder dit asbestmateriaal wanneer het bij werken eenvoudig bereikbaar wordt. Controleer de toestand jaarlijks op wijzigingen.

- Eenvoudige handelingen: enkel door erkend asbestverwijderaar
De onderdakplaten kunnen pas verwijderd worden na het wegnemen van de dakpannen.

Aangezien deze platen genageld zijn en niet verwijderd kunnen worden zonder deze te breken, doet men best een beroep op een erkend asbestverwijderaar. Veiligheidsmaatregelen om contaminatie naar de omgeving te voorkomen zijn nodig.

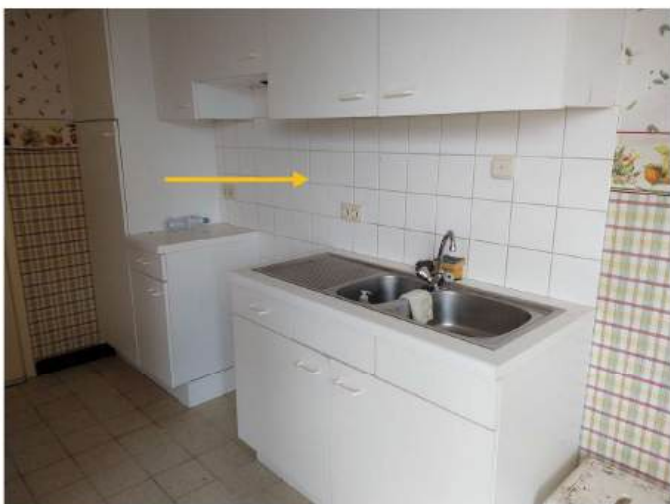
Cementlijm van faïencetegels kan mogelijks asbest bevatten. Op het moment van de opmaak van het asbestattest zijn de faïencetegels intact.

Er zijn faïencetegels aanwezig in de badkamer +1 (6 m²) en de keuken +0 (4 m²).

Bij eventuele renovatiewerken is een bijkomende staalname aangewezen.
