Asbestinventarisatetest

Kooigemstraat 66, 8554 Zwevegem

Attestnummer : 20230417-000228.000

Uitgegeven op : 17.04.2023

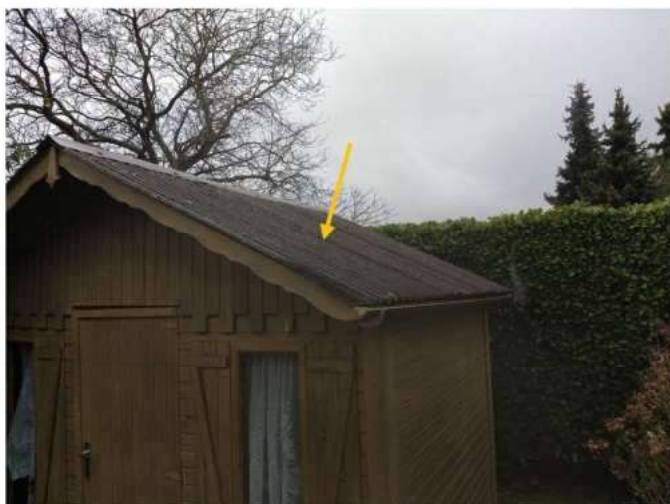
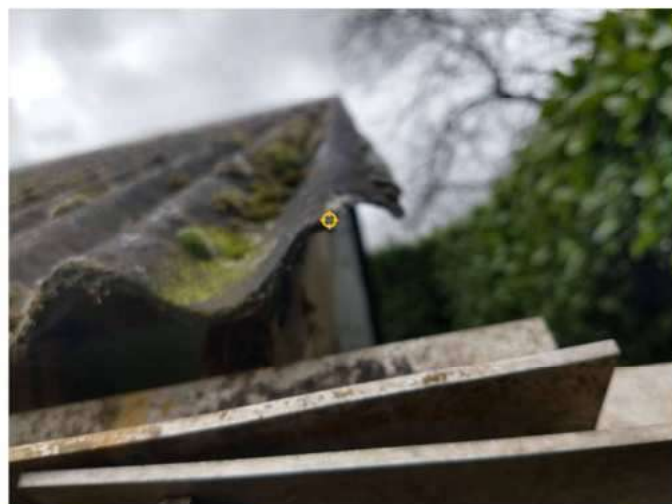
Het asbestmateriaal valt onder de mijlpaal van 2034.

Eindbeoordeling materiaalrisico	Verhoogd materiaalrisico en/of verhoogde kans op vezelvrijgave
---------------------------------	--

Gebondenheid	Categorie 1: hechtgebonden in oorsprong
Asbestsoort (vezeltype)	Alleen chrysotiel
Asbestconcentratie	Laag (< 50%)
Afschermingsgraad van het gehele materiaal	Geheel of deels vrij aan de buitenlucht
Toestand van het materiaal	Matig beschadigd, matig verweerd

#	Type	Referentie	Resultaat
1.1	Puntmonster	KOOI66-230325-11	Chrysotiel

Beschrijving	Tuinhuis: golfplaten als dakbedekking
Omgeving	Buiten
Primaire drager	Schuin dak
Asbestmateriaal	Dak- en gevelbekleding - Golfplaat
Bindmiddel van asbestmateriaal	Cement
Gebondenheid op basis van bindmiddel	Hecht
Hoeveelheid (oppervlakte - aantal)	• 12,00 m ² - 1 stuk

Verwijderen

- Zorg voor een veilig beheer. Vermijd het beschadigen van het asbestmateriaal. Controleer de toestand jaarlijks op wijzigingen.
- Hemelwater dat afspoelt van asbestcement daken of gevels kan asbestdeeltjes bevatten. Gebruik het enkel voor gesloten circuits (bv. spoelen toiletten). Reinig na het vervangen van het dak of de gevel de dakgoten en regenwaterput of -ton om asbesthoudend sediment of slib te verwijderen

- Eenvoudige handelingen: mag via doe-het-zelf of door werknemer(s) met opleidingsattest eenvoudige handelingen
Kan eenvoudig verwijderd worden zonder breken mits de nodige veiligheidsmaatregelen.

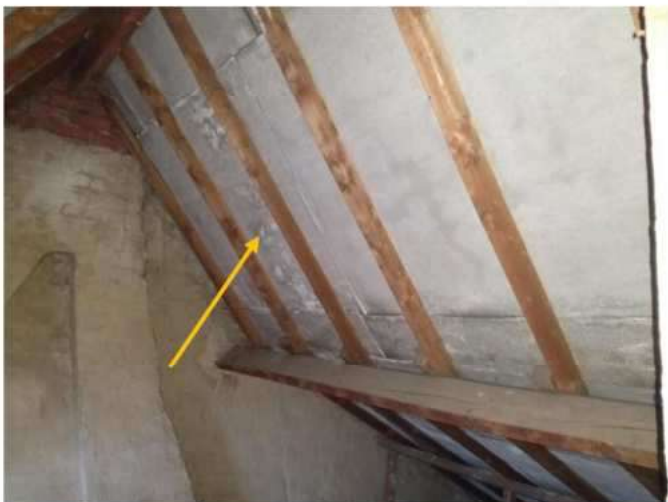
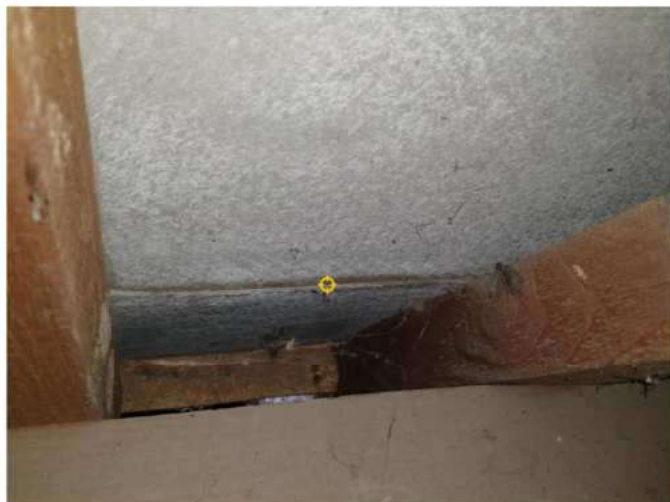
Het asbestmateriaal valt onder de mijlpaal van 2040.

Eindbeoordeling materiaalrisico	Laag materiaalrisico en/of verlaagde kans op vezelvrijgave
---------------------------------	--

Gebondenheid	Categorie 1: hechtgebonden in oorsprong
Asbestsoort (vezeltype)	Crocidoliet aanwezig
Asbestconcentratie	Laag (< 50%)
Afschermingsgraad van het gehele materiaal	Geheel of deels (ook) vrij aan de binnenlucht
Toestand van het materiaal	Onbeschadigd, niet verweerd

#	Type	Referentie	Resultaat
2.1	Puntmonster	KOOI66-230325-1	Chrysotiel, Crocidoliet

Beschrijving	Zolder: onderdak
Omgeving	Binnen
Primaire drager	Schuin dak
Asbestmateriaal	Plaat, paneel, tablet - Type Menuiserite
Bindmiddel van asbestmateriaal	Cement
Gebondenheid op basis van bindmiddel	Hecht
Hoeveelheid (oppervlakte - dikte - aantal)	• 110,00 m ² - 0,50 cm - 1 stuk
Totaal volume	0,55 m ³

Zorgvuldig beheren

- Zorg voor een veilig beheer en verwijder dit asbestmateriaal wanneer het bij werken eenvoudig bereikbaar wordt. Controleer de toestand jaarlijks op wijzigingen.

- Eenvoudige handelingen: enkel door erkend asbestverwijderaar
De onderdakplaten kunnen pas verwijderd worden na het wegnemen van de dakpannen.

Aangezien deze platen genageld zijn en niet verwijderd kunnen worden zonder deze te breken, doet men best een beroep op een erkend asbestverwijderaar. Veiligheidsmaatregelen om contaminatie naar de omgeving te voorkomen zijn nodig.

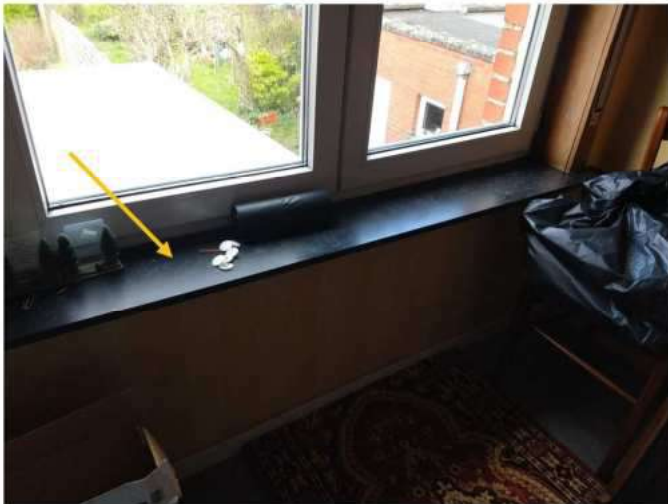
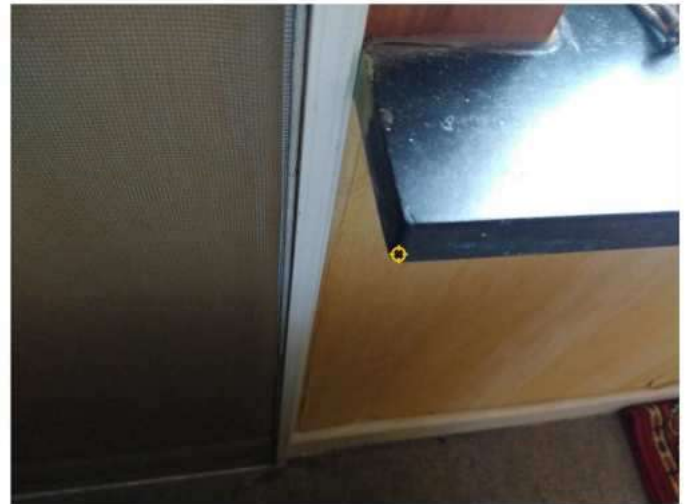
Fiche 3: Verd. +1 en gelijkvloers.: zwarte venstertabletten

Het asbestmateriaal valt onder de mijlpaal van 2040.

Eindbeoordeling materiaalrisico	Zeer laag materiaalrisico en/of zeer lage kans op vezelvrijgave
---------------------------------	---

Gebondenheid	Categorie 1: hechtgebonden in oorsprong
Asbestsoort (vezeltype)	Alleen chrysotiel
Asbestconcentratie	Laag (< 50%)
Afschermingsgraad van het gehele materiaal	Geheel of deels (ook) vrij aan de binnenlucht
Toestand van het materiaal	Onbeschadigd, niet verweerd

#	Type	Referentie	Resultaat
3.1	Puntmonster	KOOI66-230325-4	Chrysotiel

Beschrijving	Verd. +1 en gelijkvloers.: zwarte venstertabletten
Omgeving	Binnen
Primaire drager	Wandopening verticaal (raam, deur, ...)
Asbestmateriaal	Plaat. paneel. tablet - Type Massal
Bindmiddel van asbestmateriaal	Cement
Gebondenheid op basis van bindmiddel	Hecht
Hoeveelheid (oppervlakte - dikte - aantal)	• 0,25 m ² - 2,00 cm - 9 stuks
Totaal volume	0,045 m ³

Zorgvuldig beheren

- Zorg voor een veilig beheer. Vermijd het beschadigen van het asbestmateriaal. Controleer de toestand jaarlijks op wijzigingen.

- Eenvoudige handelingen: mag via doe-het-zelf of door werknemer(s) met opleidingsattest eenvoudige handelingen
Kan eenvoudig verwijderd worden zonder breken mits de nodige veiligheidsmaatregelen.

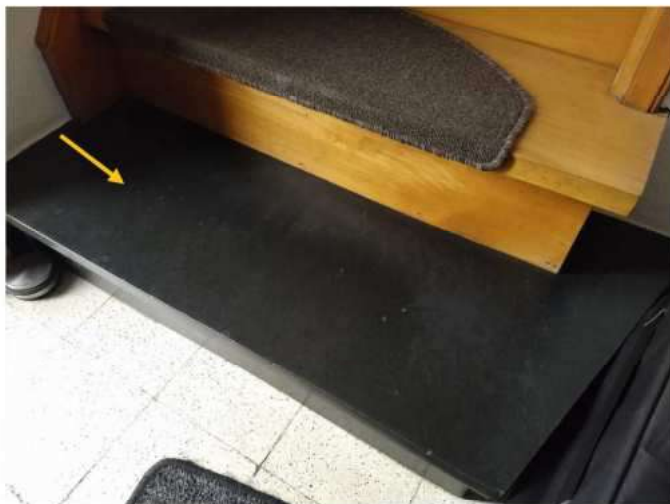
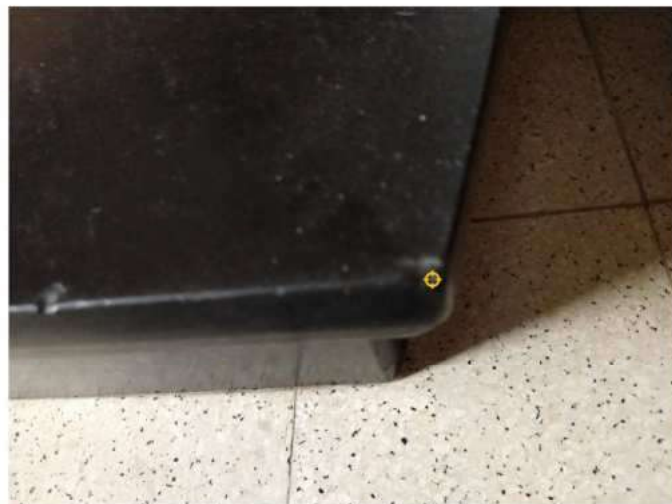
Het asbestmateriaal valt onder de mijlpaal van 2040.

Eindbeoordeling materiaalrisico	Zeer laag materiaalrisico en/of zeer lage kans op vezelvrijgave
---------------------------------	---

Gebondenheid	Categorie 1: hechtgebonden in oorsprong
Asbestsoort (vezeltype)	Alleen chrysotiel
Asbestconcentratie	Laag (< 50%)
Afschermingsgraad van het gehele materiaal	Geheel of deels (ook) vrij aan de binnenlucht
Toestand van het materiaal	Onbeschadigd, niet verweerd

#	Type	Referentie	Resultaat
4.1	Puntmonster	KOOI66-230325-7	Chrysotiel

Beschrijving	Gelijkvloers: trap - onderste trede
Omgeving	Binnen
Primaire drager	Vaste trap, vaste ladder
Asbestmateriaal	Plaat, paneel, tablet - Type Massal
Bindmiddel van asbestmateriaal	Cement
Gebondenheid op basis van bindmiddel	Hecht
Hoeveelheid (oppervlakte - dikte - aantal)	• 1,00 m ² - 4,00 cm - 1 stuk
Totaal volume	0,04 m ³

Zorgvuldig beheren

- Zorg voor een veilig beheer. Vermijd het beschadigen van het asbestmateriaal. Controleer de toestand jaarlijks op wijzigingen.

- Eenvoudige handelingen: mag via doe-het-zelf of door werknemer(s) met opleidingsattest eenvoudige handelingen
Kan eenvoudig verwijderd worden zonder breken mits de nodige veiligheidsmaatregelen.

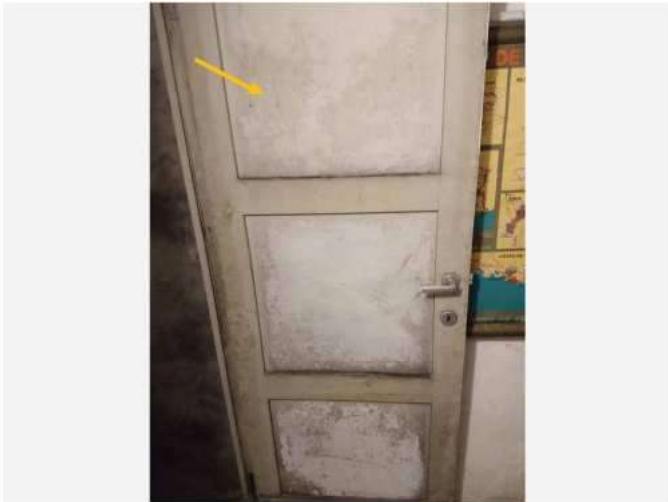
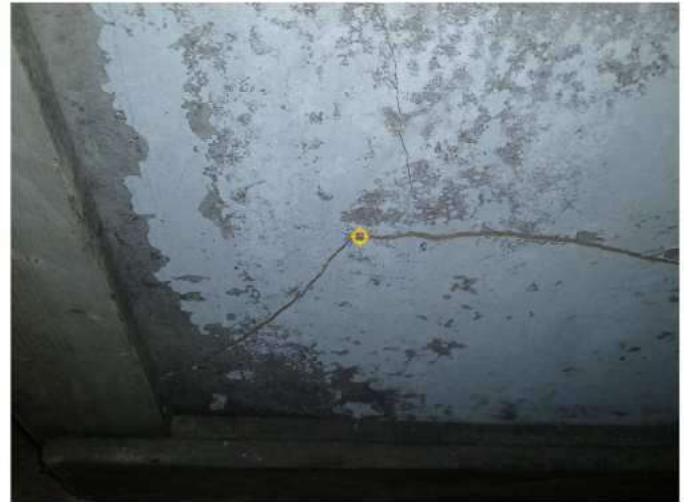
Het asbestmateriaal valt onder de mijlpaal van 2040.

Eindbeoordeling materiaalrisico	Laag materiaalrisico en/of verlaagde kans op vezelvrijgave
---------------------------------	--

Gebondenheid	Categorie 1: hechtgebonden in oorsprong
Asbestsoort (vezeltype)	Alleen chrysotiel
Asbestconcentratie	Laag (< 50%)
Afschermingsgraad van het gehele materiaal	Geheel of deels (ook) vrij aan de binnenlucht
Toestand van het materiaal	Licht beschadigd, licht verweerd. Intact materiaal type Pical – asbestboard of categorie III 'gebondenheid'

#	Type	Referentie	Resultaat
5.1	Puntmonster	KOOI66-230325-6	Chrysotiel

Beschrijving	Kelder -1: platen op tussendeur
Omgeving	Binnen
Primaire drager	Deur
Asbestmateriaal	Plaat, paneel, tablet - Type Menuiserite
Bindmiddel van asbestmateriaal	Cement
Gebondenheid op basis van bindmiddel	Hecht
Hoeveelheid (oppervlakte - dikte - aantal)	• 1,50 m ² - 0,50 cm - 1 stuk

Zorgvuldig beheren

- Zorg voor een veilig beheer. Vermijd het beschadigen van het asbestmateriaal. Controleer de toestand jaarlijks op wijzigingen.

- Eenvoudige handelingen: mag via doe-het-zelf of door werknemer(s) met opleidingsattest eenvoudige handelingen
Kan eenvoudig verwijderd worden zonder breken mits de nodige veiligheidsmaatregelen.

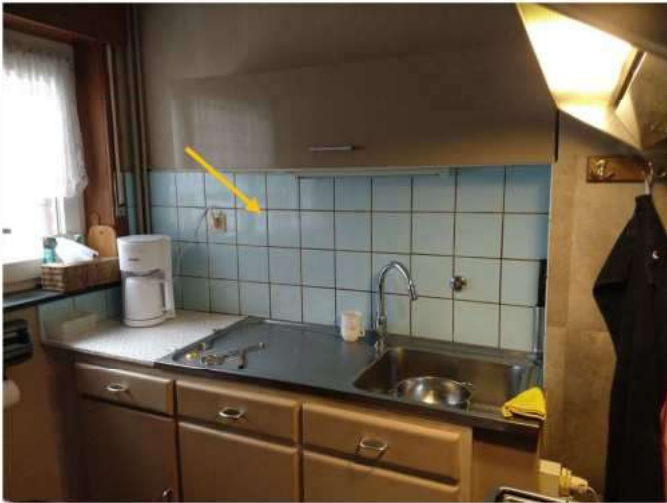
Cementlijm van faïencetegels kan mogelijks asbest bevatten. Op het moment van de opmaak van het asbestattest zijn de faïencetegels intact.

Er zijn faïencetegels aanwezig in de badkamer +1 (3 m²) en de de keuken +0 (2 m²).

Bij eventuele renovatiewerken is een bijkomende staalname aangewezen.
