# Asbestinventarisatetest

Olieberg 61, 8552 Zwevegem

Attestnummer : 20230417-000213.000

Uitgegeven op : 17.04.2023

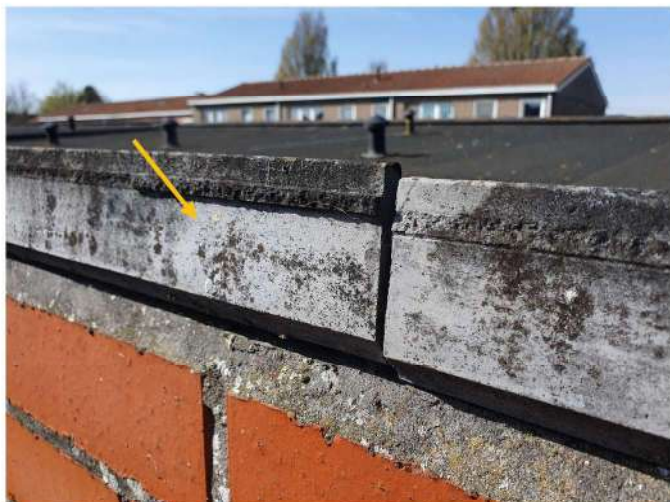
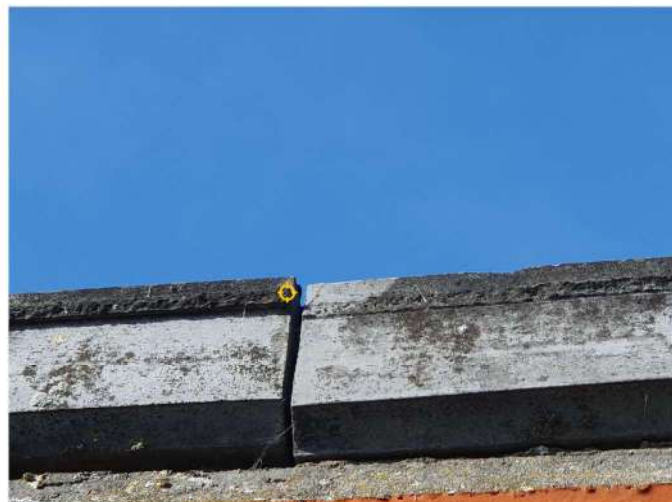
Overzichtsfoto

Detailfoto

Het asbestmateriaal valt onder de mijlpaal van 2040.

| Eindbeoordeling materiaalrisico | Zeer laag materiaalrisico en/of zeer lage kans op vezelvrijgave |

| Gebondenheid | Categorie 1: hechtgebonden in oorsprong |
| Asbestsoort (vezeltype) | Alleen chrysotiel |
| Asbestconcentratie | Laag (< 50%) |
| Toestand van het materiaal | Onbeschadigd, niet verweerd |

| Beschrijving | Garage: dekstenen op muren |
| Asbestmateriaal | Deksteen. muurkap - Hol |

- Zorg voor een veilig beheer. Vermijd het beschadigen van het asbestmateriaal. Controleer de toestand jaarlijks op wijzigingen.

- Eenvoudige handelingen: mag via doe-het-zelf of door werknemer(s) met opleidingsattest eenvoudige handelingen  
Kan eenvoudig verwijderd worden zonder breken mits de nodige veiligheidsmaatregelen.

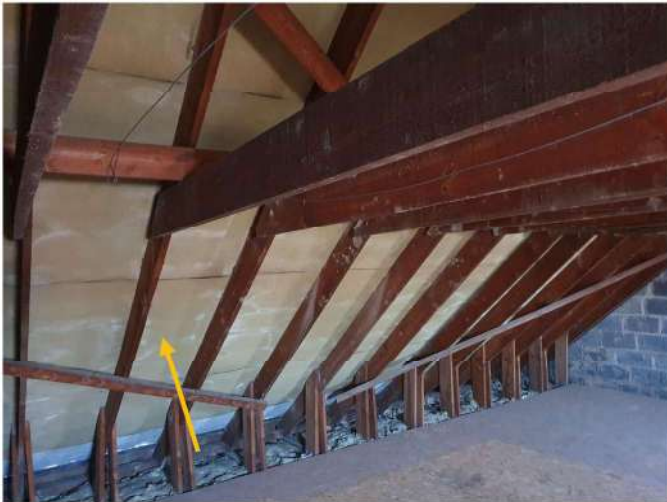
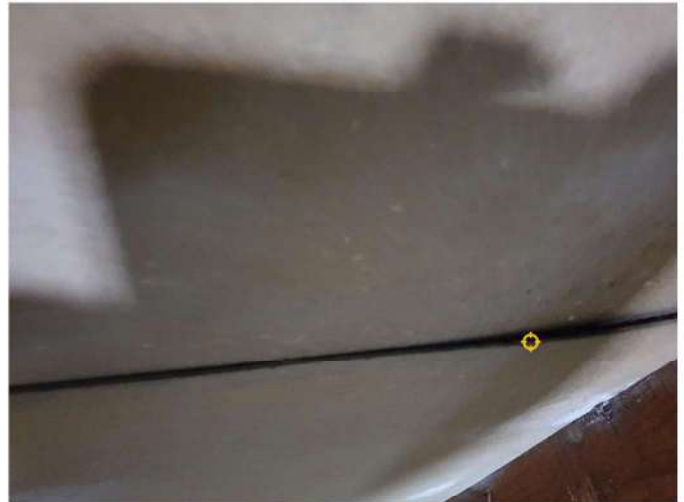
Overzichtsfoto

Detailfoto

Het asbestmateriaal valt onder de mijlpaal van 2040.

| Eindbeoordeling materiaalrisico | Zeer laag materiaalrisico en/of zeer lage kans op vezelvrijgave |

| Asbestsoort (vezeltype) | Alleen chrysotiel |
| Afschermingsgraad van het gehele materiaal | Geheel of deels (ook) vrij aan de binnenlucht |
| Toestand van het materiaal | Onbeschadigd, niet verweerd |

| Beschrijving | Zolder: onderdak |
| Asbestmateriaal | Plaat, paneel, tablet - Type Menuiserite |

- Zorg voor een veilig beheer en verwijder dit asbestmateriaal wanneer het bij werken eenvoudig bereikbaar wordt. Controleer de toestand jaarlijks op wijzigingen.

- Eenvoudige handelingen: enkel door erkend asbestverwijderaar  
De onderdakplaten kunnen pas verwijderd worden na het wegnemen van de dakpannen.

Aangezien deze platen genageld zijn en niet verwijderd kunnen worden zonder deze te breken, doet men best een beroep op een erkend asbestverwijderaar. Veiligheidsmaatregelen om contaminatie naar de omgeving te voorkomen zijn nodig.

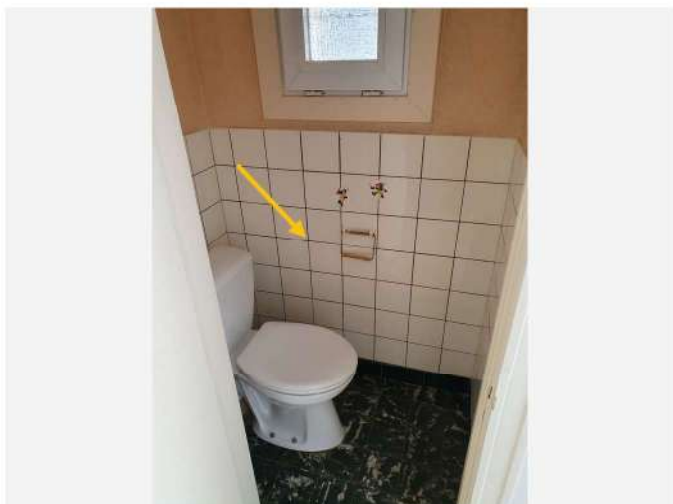
Cementlijm van faïencetegels kan mogelijks asbest bevatten. Op het moment van de opmaak van het asbestattest zijn de faïencetegels intact.

Er zijn faïencetegels aanwezig in de badkamer +1 (5 m<sup>2</sup>) en de keuken (3 m<sup>2</sup>) +0.

Bij eventuele renovatiewerken is een bijkomende staalname aangewezen.

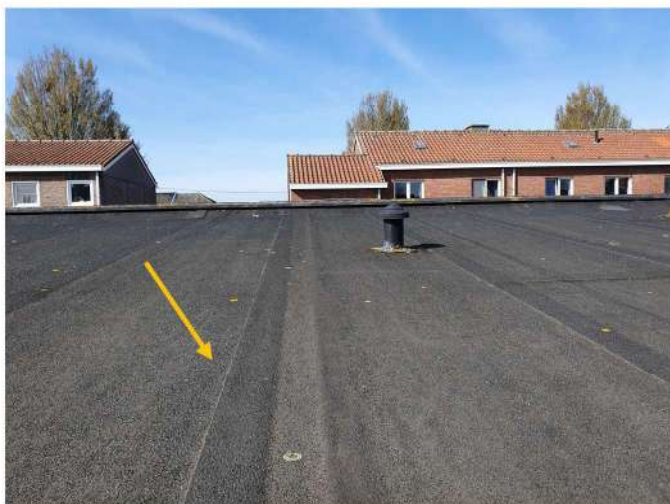
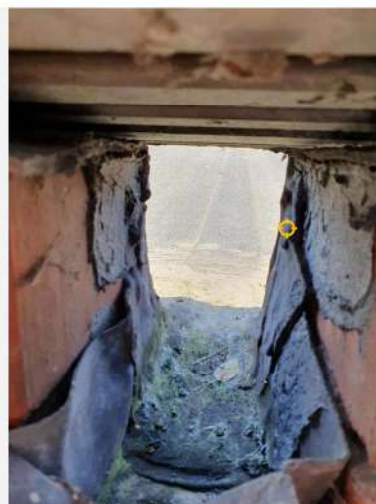
## Fiche 4: Garage: roofing als dakbedekking

Geen asbest

| # | Type | Referentie | Resultaat |
|---|---|---|---|
| 4.1 | Puntmonster | OLIE61-230405-6 | Geen asbest |

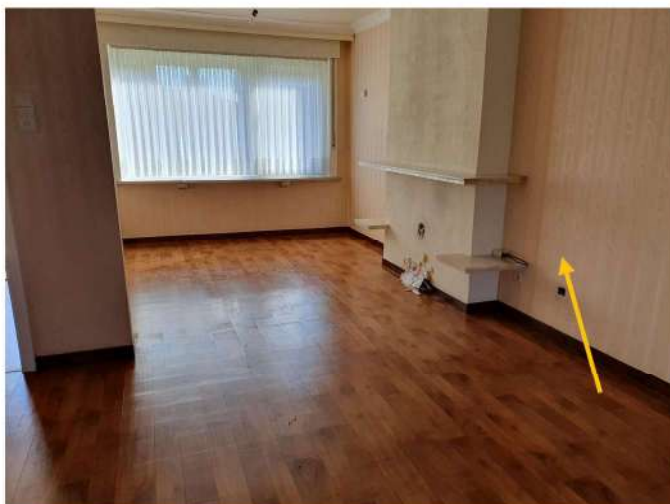
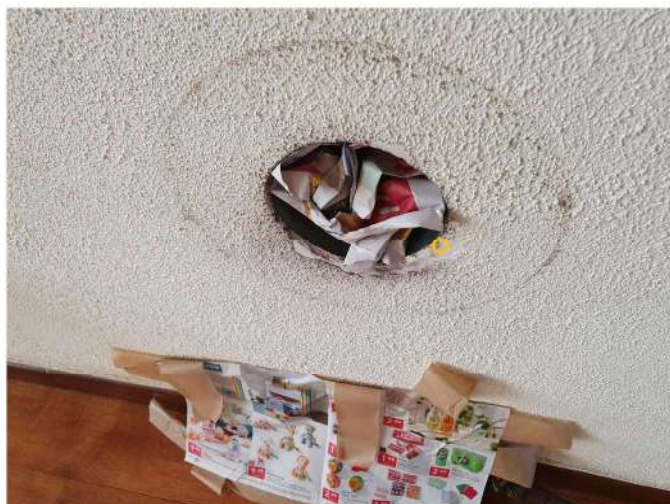
## Fiche 5: Pleisterwerk muren

Geen asbest

| # | Type | Referentie | Resultaat |
|---|---|---|---|
| 5.1 | Mengmonster | OLIE61-230405-2 | Geen asbest |

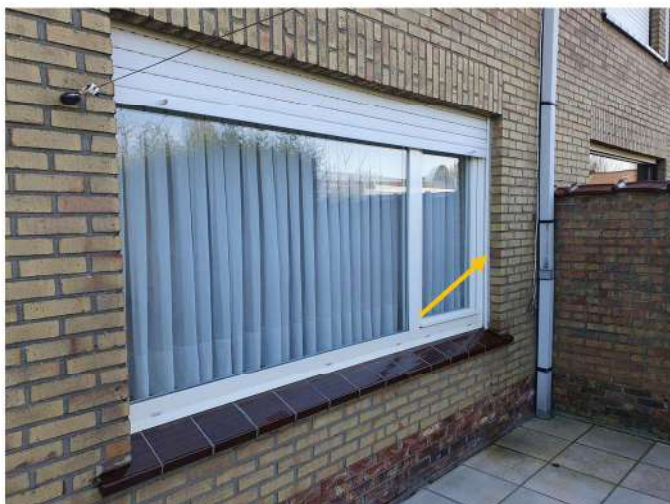
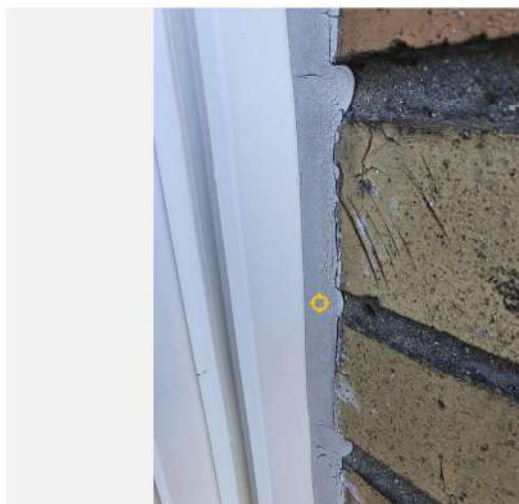
Geen asbest

| # | Type | Referentie | Resultaat |
|---|---|---|---|
| 6.1 | Puntmonster | OLIE61-230405-5 | Geen asbest |

| Beschrijving | Mastiek tussen raam-/deurkader en muur |

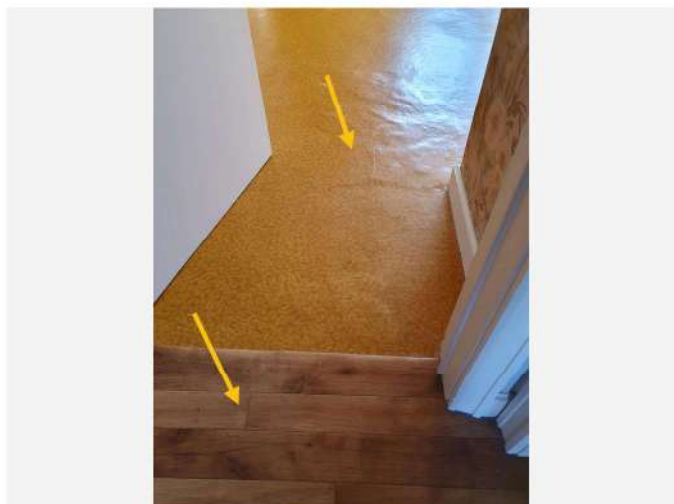
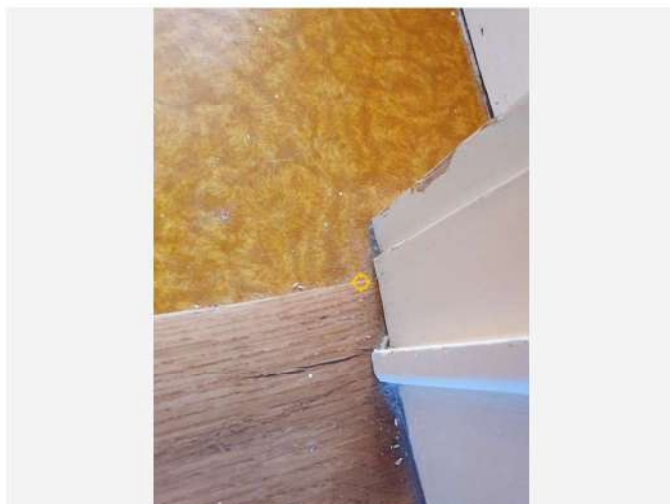
## Fiche 7: Verdieping +1: 2 soorten vloerbekleding

Geen asbest

| # | Type | Referentie | Resultaat |
|---|---|---|---|
| 7.1 | Mengmonster | OLIE61-230405-4 | Geen asbest |

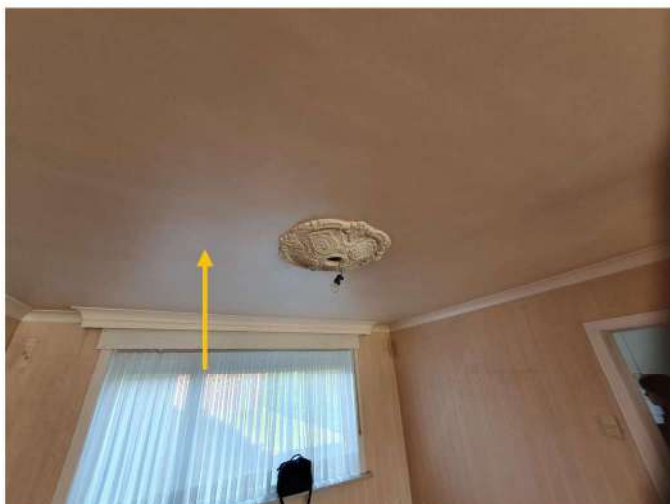
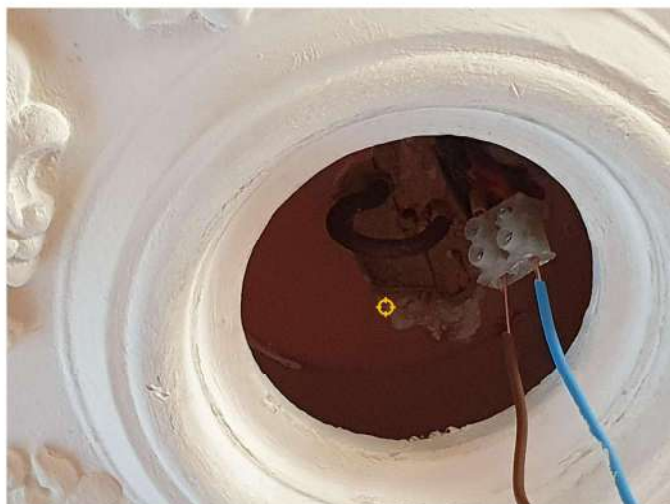
## Fiche 8: Pleisterwerk plafond

Geen asbest

| # | Type | Referentie | Resultaat |
|---|---|---|---|
| 8.1 | Mengmonster | OLIE61-230405-3 | Geen asbest |
