# Asbestinventarisatetest

Olieberg 73, 8552 Zwevegem

Attestnummer : 20260722-000057.000

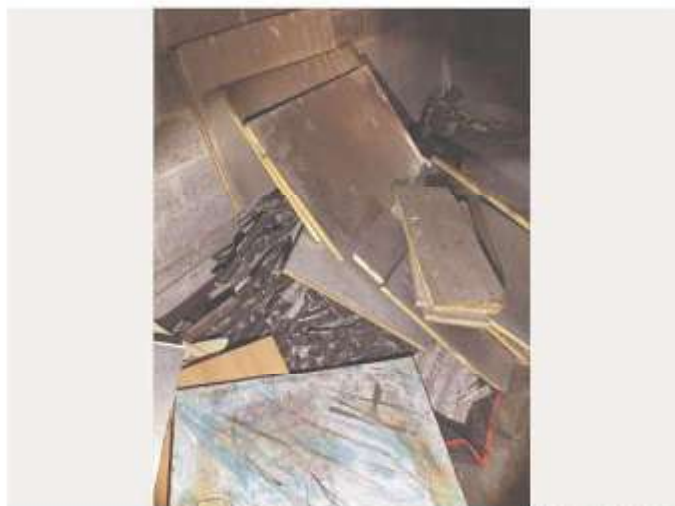
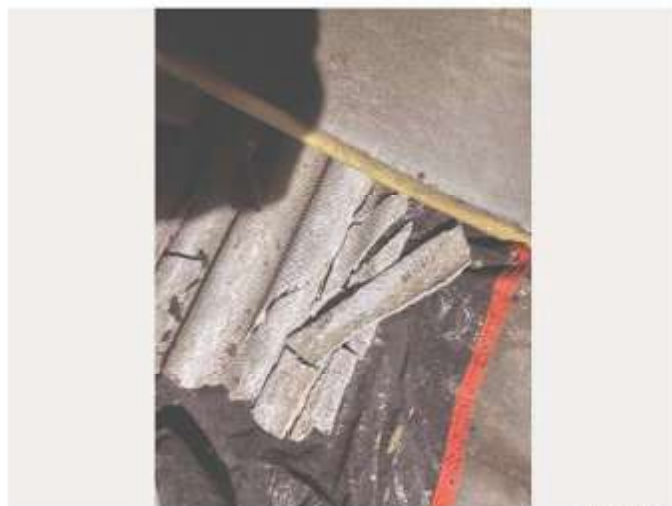
| # | Type | Referentie | Resultaat |
|---|---|---|---|
| 1.1 | Puntmonster | PM4 | Chrysotiel |

| Beschrijving | Gedemonteerde golfplaten in garage |
| Type afvalstof | Betreft stock-voorraad of gedemonteerde asbestmaterialen |
| Asbestmaterialen | <ul style="list-style-type: none"><li>• Dak- en gevelbekleding - Golfplaat</li></ul> |
| Opmerking | <p>De genoteerde hoeveelheid is een schatting.</p> <p>De gedemonteerde golfplaten liggen verzameld op een hoop in de garage op een zeil.</p> |

**Dringend verwijderen**

- Scherm in afwachting van verwijdering het asbestafval af van luchtstromingen en verstoring: bijvoorbeeld door het te verpakken, te fixeren, af te dekken, signalisatie - afbakening aan te brengen, ....
- Verwijder het asbestafval.

- Eenvoudige handelingen: mag via doe-het-zelf of door werknemer(s) met opleidingsattest eenvoudige handelingen  
De golfplaten, ook al zijn sommige platen gebroken in kleinere stukjes, zijn hechtgebonden. Deze moeten gefixeerd worden alvorens verwijderd te worden. Voorzie de gepaste beschermingsmaatregelen alsook asbestafvalzak.

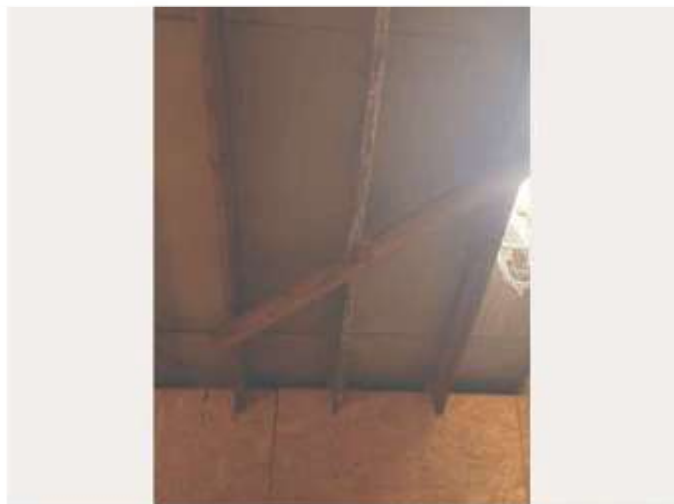
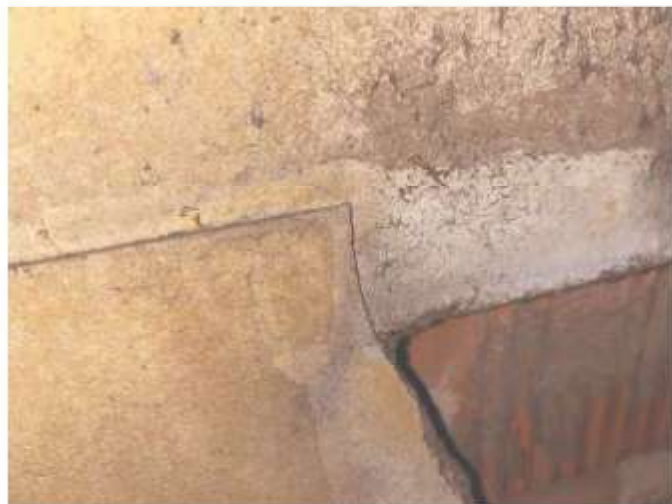
| Eindbeoordeling materiaalrisico | Laag materiaalrisico en/of verlaagde kans op vezelvrijgave |

| Toestand van het materiaal | Licht beschadigd, licht verweerd. Intacte calciumsilicaatplaat of materiaal met categorie 3-gebondenheid |

| # | Type | Referentie | Resultaat |
|---|---|---|---|
| 2.1 | Puntmonster | PM1 | Chrysotiel |

| Beschrijving | Menuiseriteplaten onderdak woning |
| Opmerking | De genoteerde hoeveelheid is een schatting.<br>Vast te stellen op de zolder. |

Zorgvuldig beheren

- Zorg voor een veilig beheer. Vermijd het beschadigen van het asbestmateriaal. Controleer de toestand jaarlijks op wijzigingen.
- Scherm in afwachting van verwijdering het asbestmateriaal af van luchtstromingen en verstoring: bijvoorbeeld door het te verpakken, te fixeren, af te dekken, signalisatie - afbakening aan te brengen, ...
- Verwijder dit asbestmateriaal zo snel mogelijk. Volg de toestand goed op.

- Eenvoudige handelingen: enkel door erkend asbestverwijderaar  
De menuiserieplaten zijn bevestigd met nagels. Gezien het onzeker is of deze platen zullen breken tijdens de verwijdering en/ of hoe vlot de nagels kunnen verwijderd worden, dient een erkend asbestverwijderaar aangesproken te worden die de correcte verwijderstechniek zal beheersen.

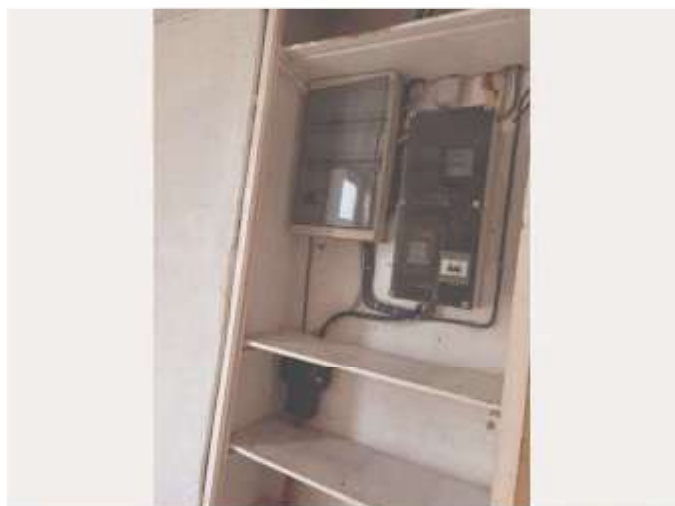
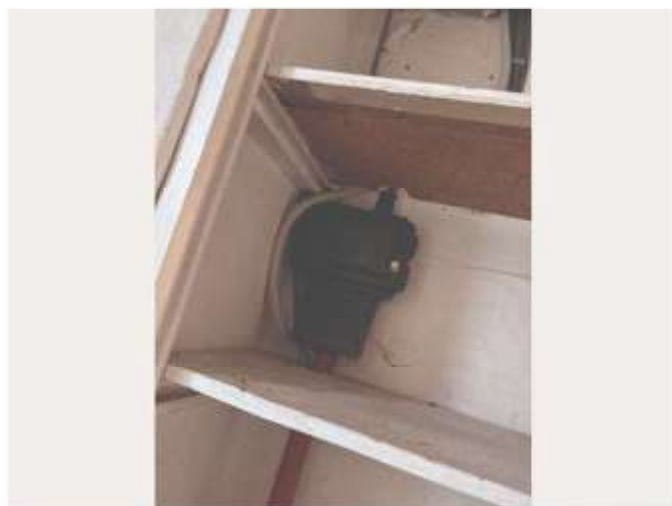
| Eindbeoordeling materiaalrisico | Laag materiaalrisico en/of verlaagde kans op vezelvrijgave |

| Asbestsoort (vezeltype) | Crocidoliet aanwezig |
| Toestand van het materiaal | Onbeschadigd, niet verweerd |

| Beschrijving | Bakeliet huisaansluitkast |
| Opmerking | <p>Bakeliet is asbestverdacht. Vast te stellen in de wasplaats.</p> <p>We hebben geen staalname uitgevoerd om de functionaliteit van de huisaansluitkast niet in gevaar te brengen. Daarnaast is staalname verboden, aangezien de huisaansluitkast eigendom is van de nutsvoorzieningsmaatschappij.</p> |

Zorgvuldig beheren

- Zorg voor een veilig beheer. Vermijd het beschadigen van het asbestmateriaal. Controleer de toestand jaarlijks op wijzigingen.
- Voer bijkomende staalname(s) uit.

- Eenvoudige handelingen: mag via doe-het-zelf of door werknemer(s) met opleidingsattest eenvoudige handelingen  
Deze toepassing mag volgens de huidige wetgeving worden verwijderd via eenvoudige handelingen. Aangezien deze toepassing echter eigendom is van de nutsvoorzieningsmaatschappij, mag deze uitsluitend worden verwijderd door hen of door een door hen aangestelde onderaannemer die beschikt over de nodige attesten en opleidingen. Daarom wordt hier verwezen naar de methode van een erkende verwijderaar, maar in feite dient dit via de nutsvoorzieningsmaatschappij te verlopen.

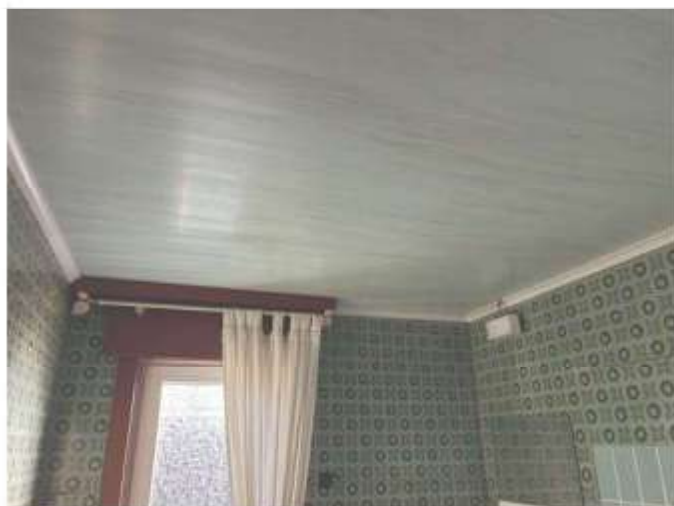
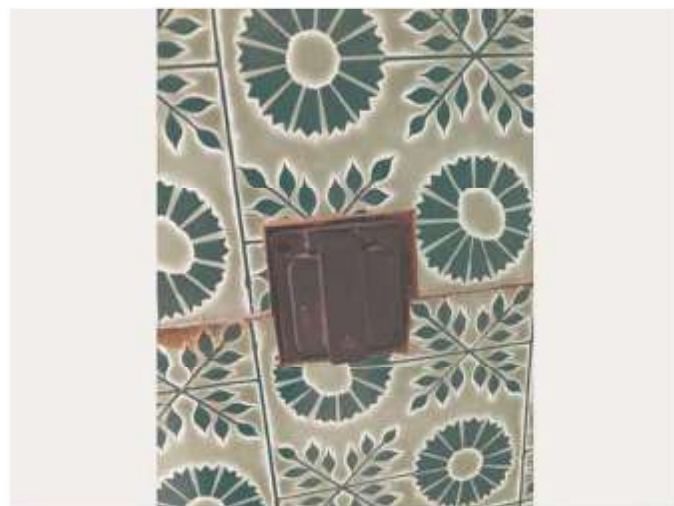
| Identificatiemethode | De asbestdeskundige beoordeelt het materiaal als asbestverdacht en dus asbesthoudend, en dit zonder monstername.<br><br>Motivatie: De monstername brengt andere schade aan dan schade die inherent is aan de monstername. |
| Opmerking | De genoteerde hoeveelheid is een schatting.<br><br>Lichtschakelaars op verschillende locaties in de woning: slaapkamers 1, 2 en 4, badkamer<br><br>Geen staalname wegens toepassing onder stroom en grote kans op onherstelbare schade. |

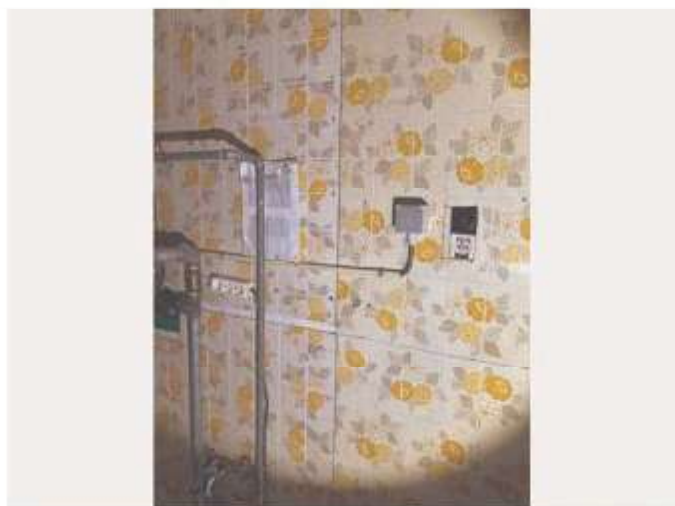
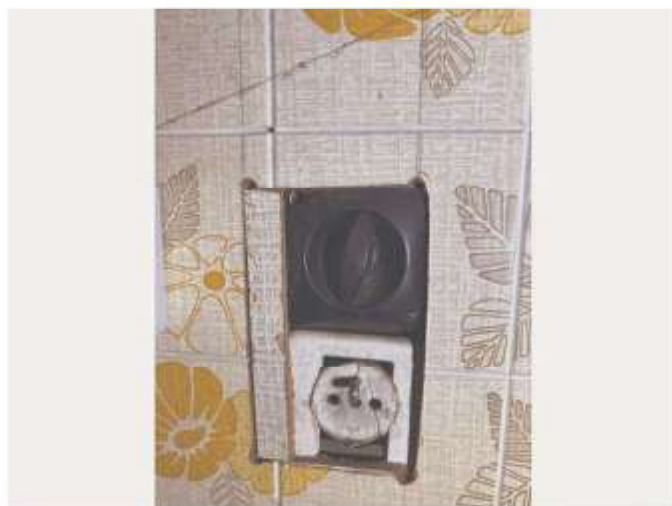
| Identificatiemethode | De asbestdeskundige beoordeelt het materiaal als asbestverdacht en dus asbesthoudend, en dit zonder monstername.<br><br>Motivatie: De monstername brengt andere schade aan dan schade die inherent is aan de monstername. |
| Opmerking | De genoteerde hoeveelheid is een schatting.<br><br>Lichtschakelaars op verschillende locaties in de woning: kelder, wasplaats, slaapkamer 1, slaapkamer 2, slaapkamer 3 en slaapkamer 4<br><br>Geen staalname wegens toepassing onder stroom en grote kans op onherstelbare schade. |

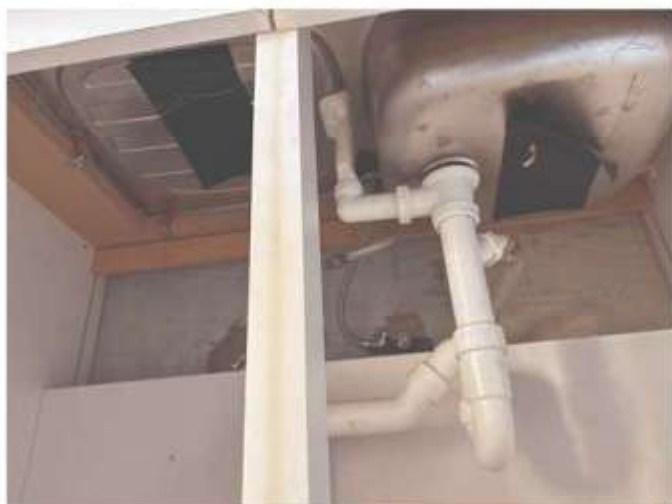
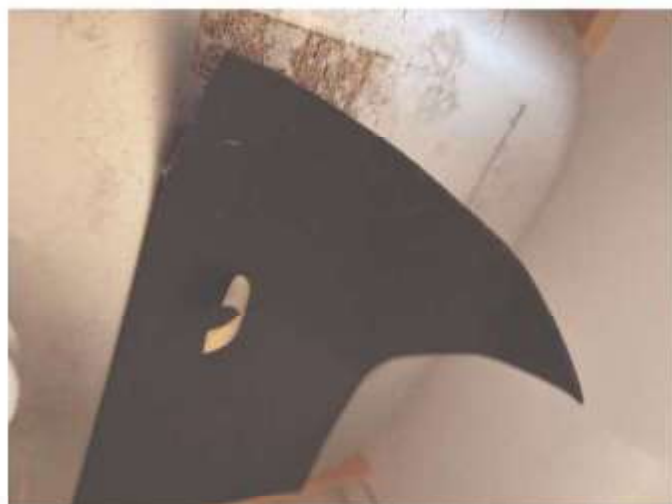
## Fiche 7: Antidreunplaat bitumen onderkant spoelbak - extrapolatie

Geen asbest

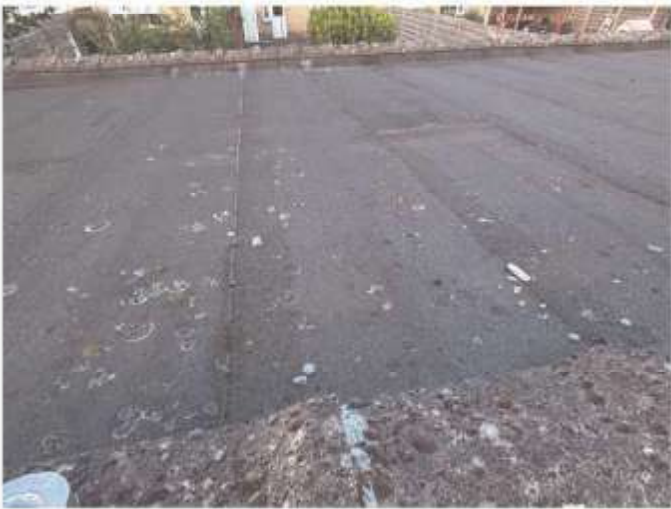
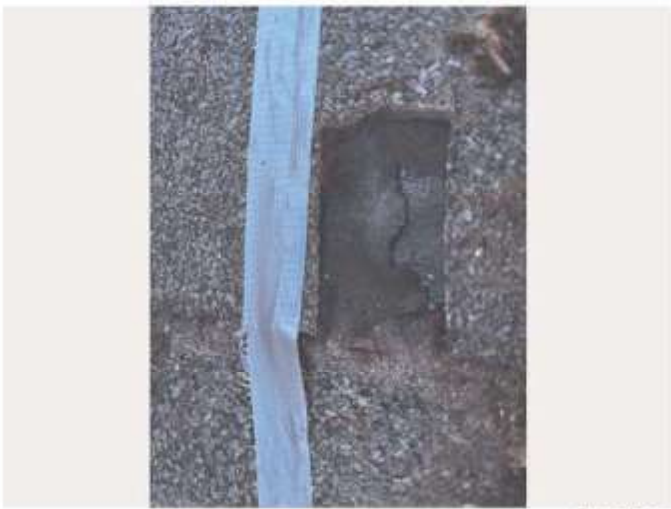
# Fiche 8: Roofing plat dak garage

Geen asbest

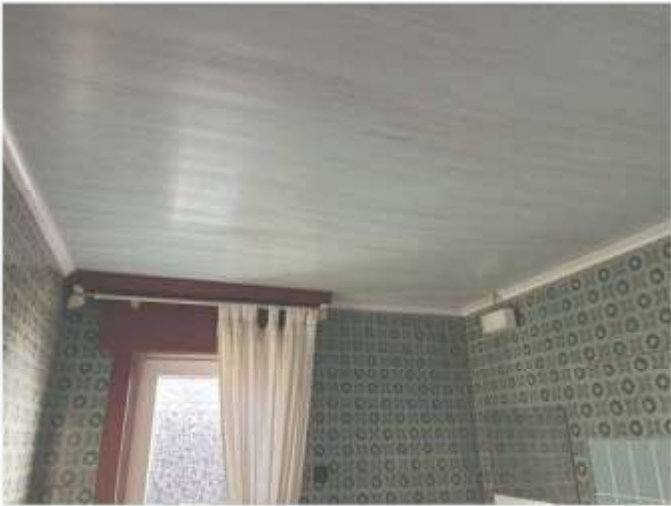
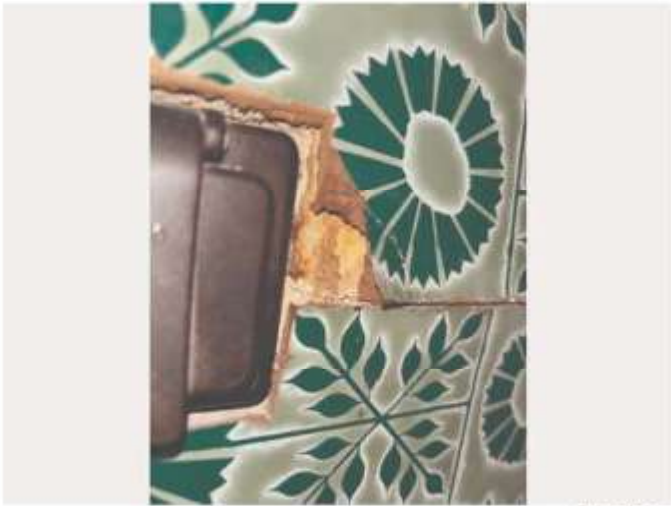
# Fiche 9: Wandbeplating badkamer

Geen asbest

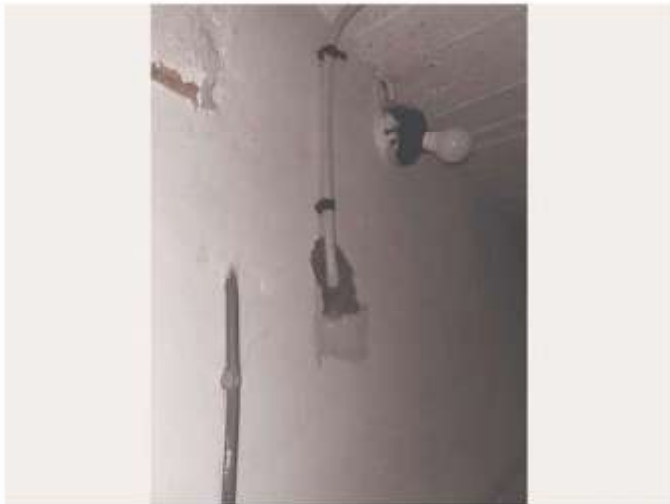
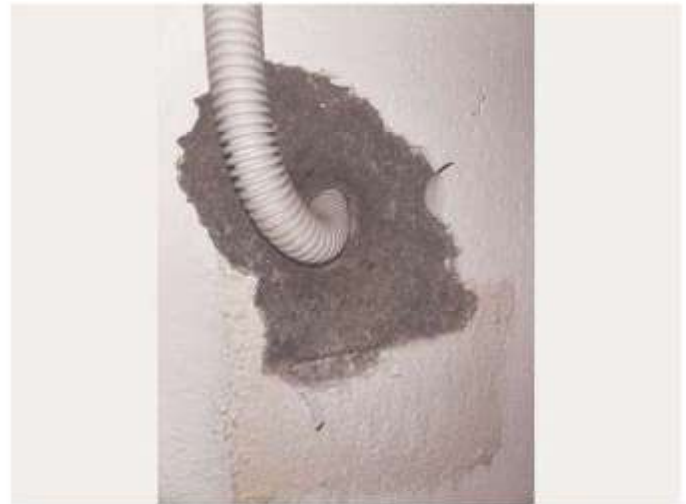
## Fiche 11: Cementage binnenwanden wasplaats, kelder en boilerkot

Geen asbest

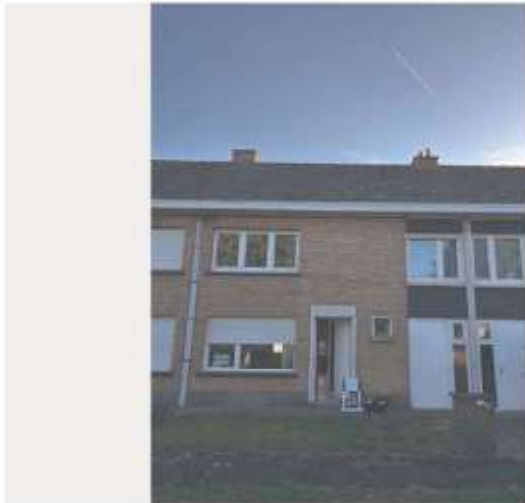
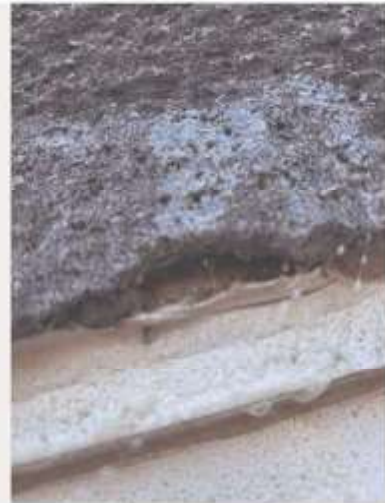
## Fiche 12: cementage voorgevel

Geen asbest

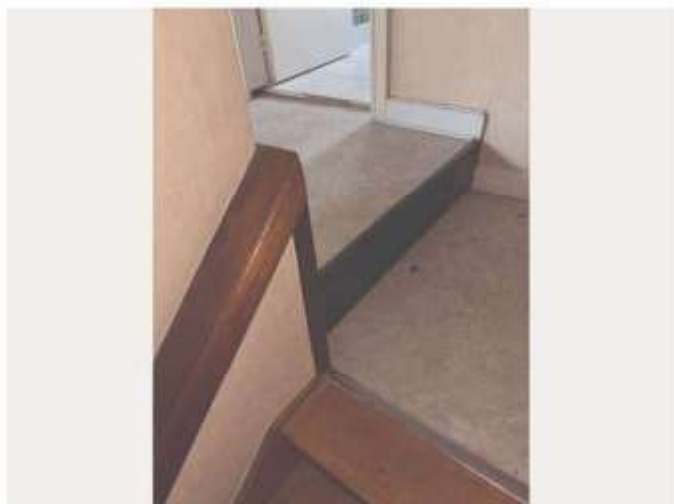
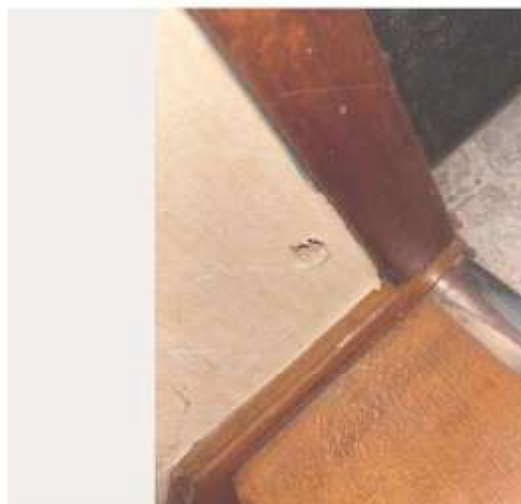
## Fiche 13: Pleisterwerk binnenwanden

Geen asbest

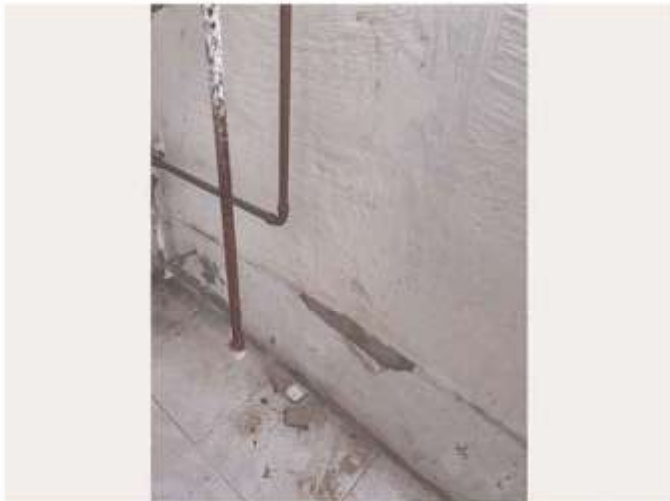
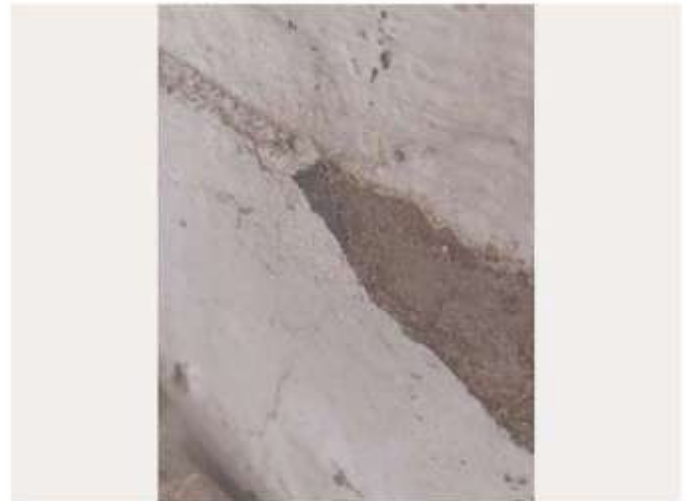
## Fiche 16: Hoge plinten in cement - wasplaats en boilerkot

Geen asbest

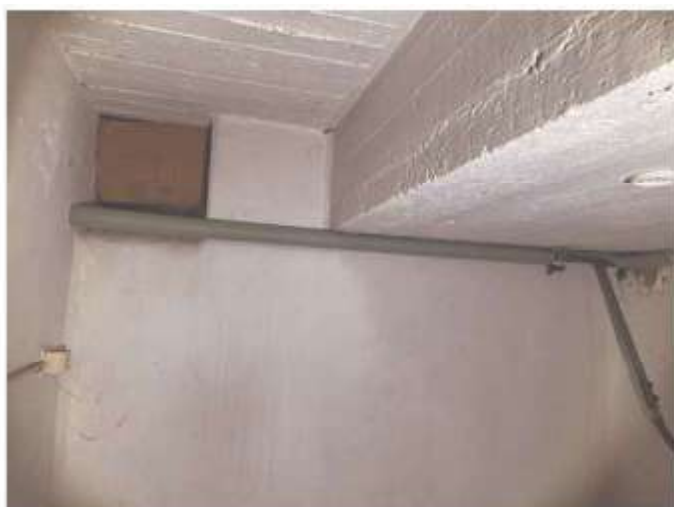
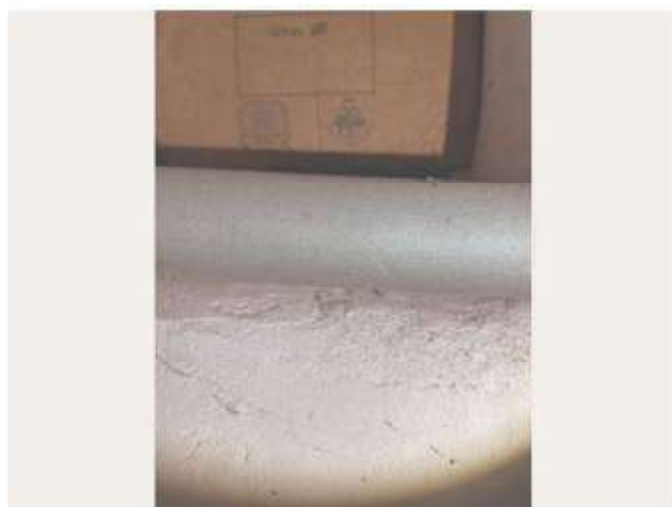
## Fiche 20: Leidingisolatie - niet asbestverdacht

| Beschrijving | Notitie | Terug te vinden op plannen |
|---|---|---|
| Fiche 20: Leidingisolatie - niet asbestverdacht | In de kelder bevindt er zich niet-asbestverdachte leidingisolatie (elastomeerschuim). | - |

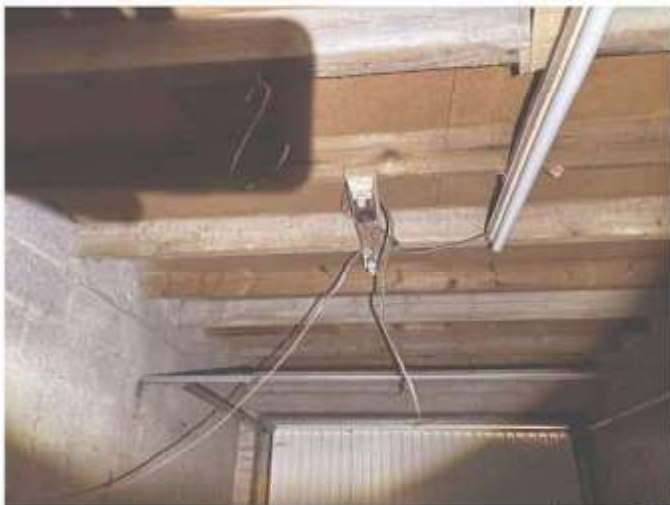
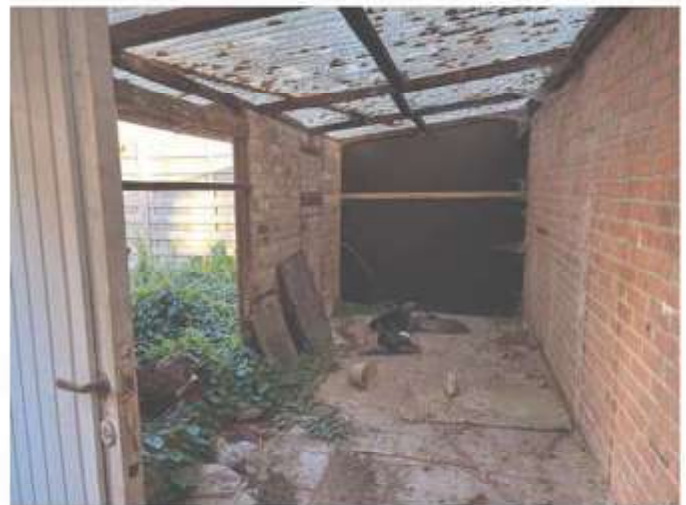
### Fiche 21: Onderdak tuinhuis en garage

| Beschrijving | Notitie | Terug te vinden op plannen |
|---|---|---|
| Fiche 21: Onderdak tuinhuis en garage | <p>Het kan niet worden vastgesteld of er zich een asbestverdacht materiaal onder de roofing of boven de OSB-platen bevindt in de garage.</p> <p>In het tuinhuis is er geen onderdak, daar zijn de polyester golfplaten zichtbaar.</p> <p>De situeringsfoto toont de garage, de detailfoto toont het tuinhuis.</p> | - |
