# Asbestinventarisatetest

Otegemstraat 282, 8550 Zwevegem

Attestnummer : 20230417-000264.000

**Niet-asbestveilig**

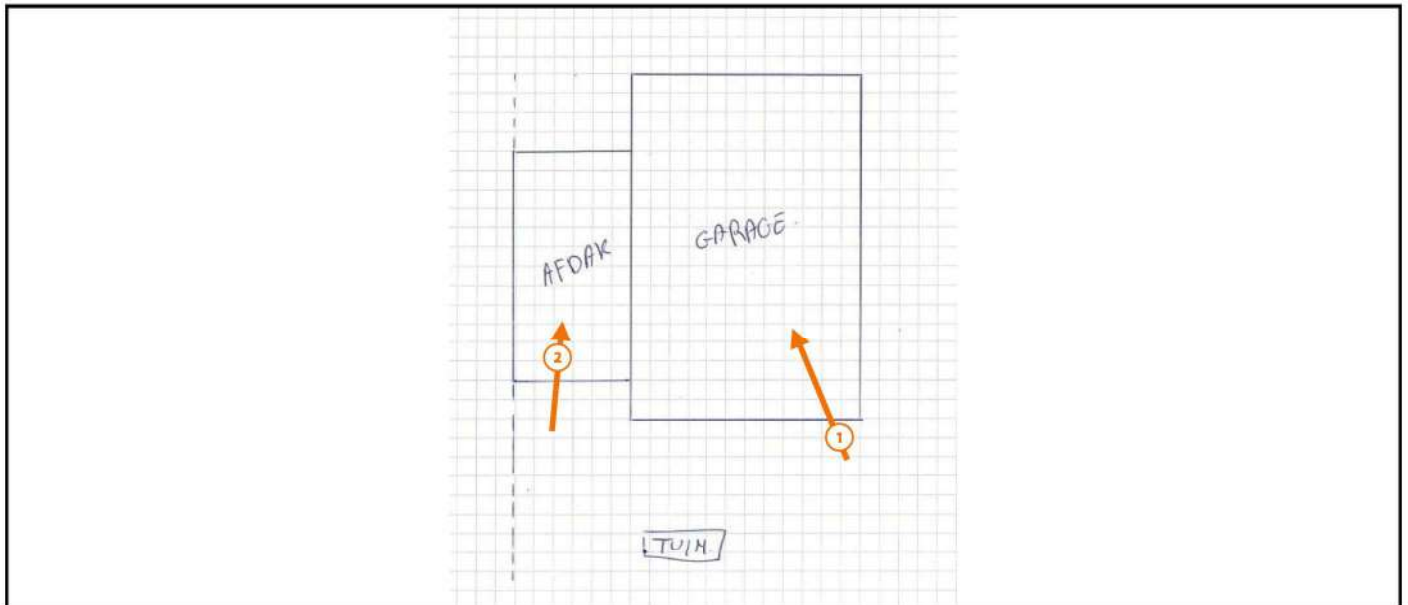
## Plan 2.1: Garage met afdak

| Beschrijving | Type | Actie |
|---|---|---|
| 1. Garage: golfplaten als dakbedekking | Asbestmateriaal | Verwijderen |
| 2. Afdak: golfplaten als dakbedekking | Asbestmateriaal | Verwijderen |

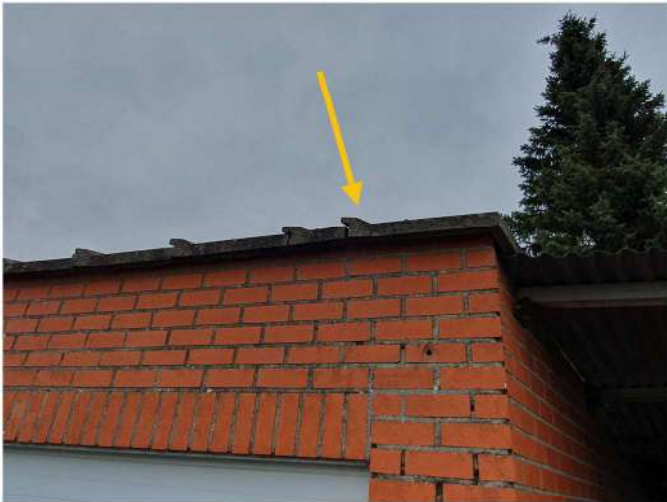
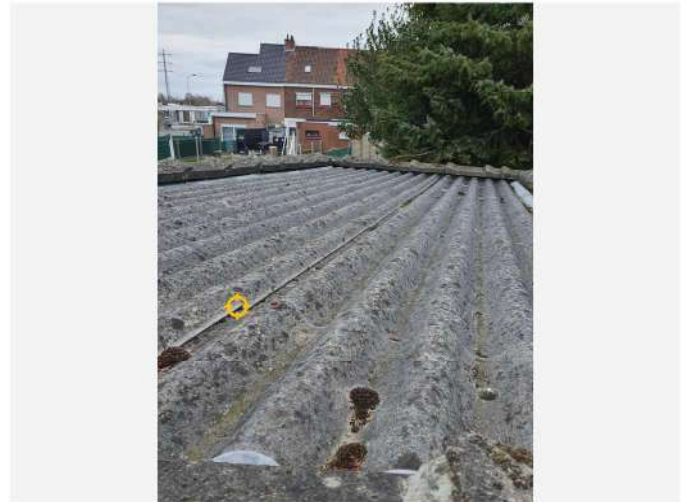
Het asbestmateriaal valt onder de mijlpaal van 2034.

| Eindbeoordeling materiaalarisico | Laag materiaalarisico en/of verlaagde kans op vezelvrijgave |

| Asbestsoort (vezeltype) | Alleen chrysotiel |
| Toestand van het materiaal | Licht beschadigd, licht verweerd. Intact materiaal type Pical – asbestboard of categorie III 'gebondenheid' |

| # | Type | Referentie | Resultaat |
|---|---|---|---|
| 1.1 | Puntmonster | OTE282-230320-10 | Chrysotiel |

| Beschrijving | Garage: golfplaten als dakbedekking |
| Hoeveelheid (oppervlakte - aantal) | • 22,00 m <sup>2</sup> - 1 stuk |

Verwijderen

- Zorg voor een veilig beheer. Vermijd het beschadigen van het asbestmateriaal. Controleer de toestand jaarlijks op wijzigingen.
- Hemelwater dat afspoelt van asbestcement daken of gevels kan asbestdeeltjes bevatten. Gebruik het enkel voor gesloten circuits (bv. spoelen toiletten). Reinig na het vervangen van het dak of de gevel de dakgoten en regenwaterput of -ton om asbesthoudend sediment of slib te verwijderen

- Eenvoudige handelingen: mag via doe-het-zelf of door werknemer(s) met opleidingsattest eenvoudige handelingen  
Kan eenvoudig verwijderd worden zonder breken mits inachtneming van de nodige veiligheidsmaatregelen.

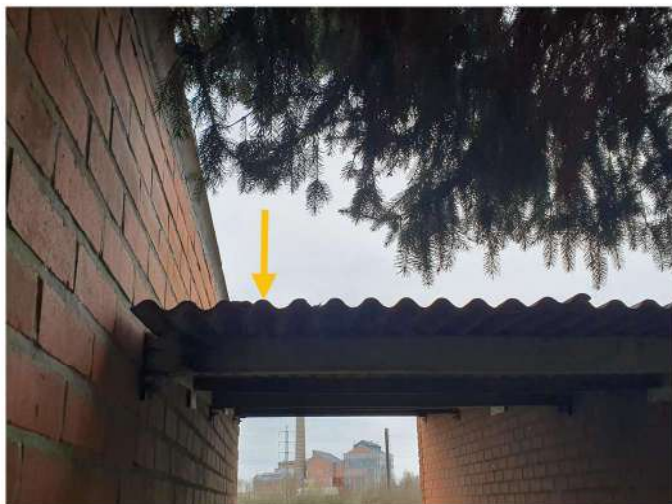
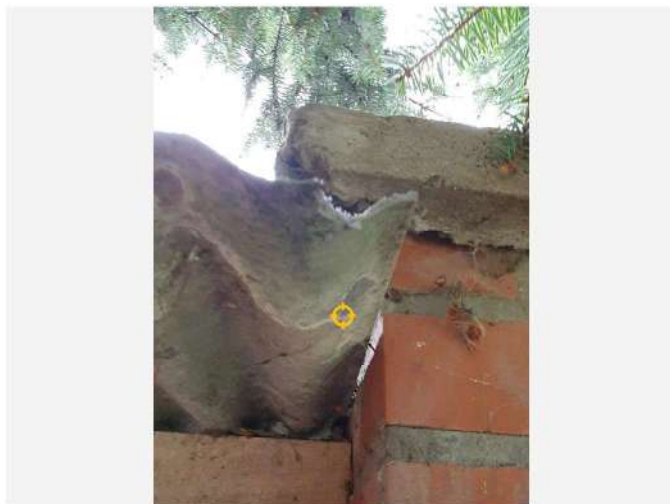
Het asbestmateriaal valt onder de mijlpaal van 2034.

| Eindbeoordeling materiaalisico | Laag materiaalisico en/of verlaagde kans op vezelvrijgave |

| Asbestsoort (vezeltype) | Crocidoliet aanwezig |
| Toestand van het materiaal | Licht beschadigd, licht verweerd. Intact materiaal type Pical – asbestboard of categorie III 'gebondenheid' |

| # | Type | Referentie | Resultaat |
|---|---|---|---|
| 2.1 | Puntmonster | OTE282-230320-9 | Chrysotiel, Crocidoliet |

| Beschrijving | Afdak: golfplaten als dakbedekking |
| Hoeveelheid (oppervlakte - aantal) | • 10,00 m <sup>2</sup> - 1 stuk |

| <b>Opmerking</b> | Opgelet ! Regenwater druipt af op de onderliggende betonvloer en kan asbestresten bevatten. |

Verwijderen

- Zorg voor een veilig beheer. Vermijd het beschadigen van het asbestmateriaal. Controleer de toestand jaarlijks op wijzigingen.

- Eenvoudige handelingen: mag via doe-het-zelf of door werknemer(s) met opleidingsattest eenvoudige handelingen  
Kan eenvoudig verwijderd worden zonder breken mits inachtneming van de nodige veiligheidsmaatregelen.

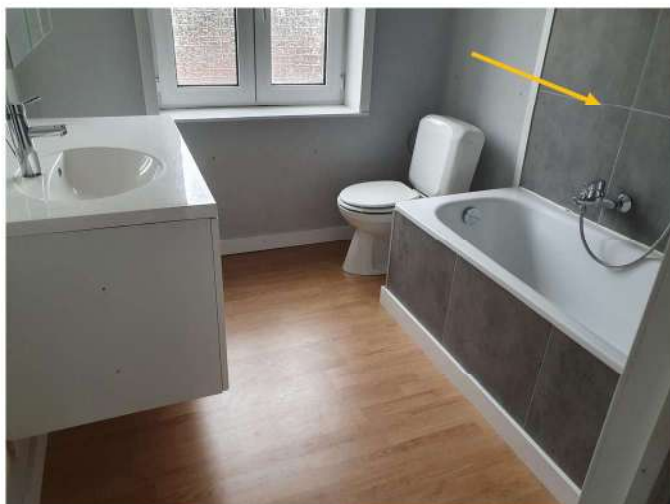
Cementlijm van faïencetegels kan mogelijks asbest bevatten. Op het moment van de opmaak van het asbestattest zijn de faïencetegels intact.

Er zijn faïencetegels aanwezig in de badkamer +1, de keuken +0 en het toilet.

Bij eventuele renovatiewerken is een bijkomende staalname aangewezen.

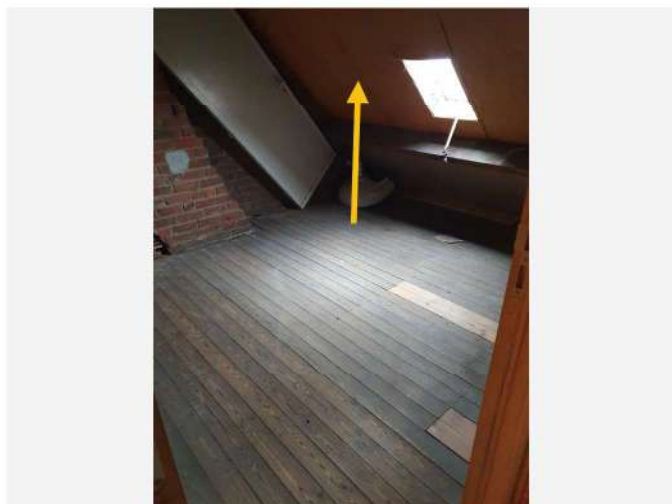
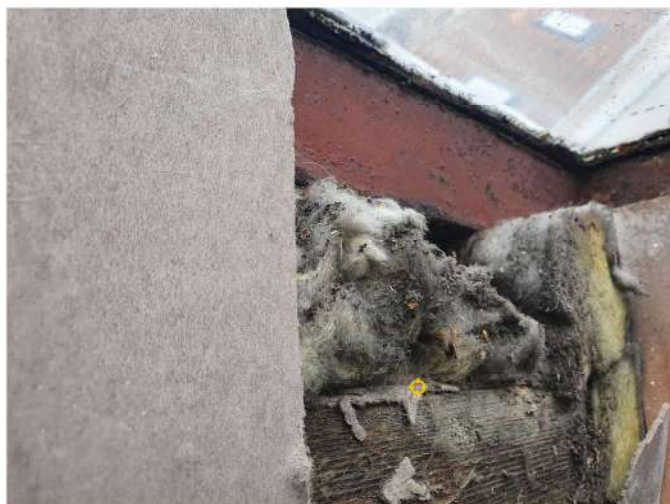
## Fiche 4: Zolder: onderdak

Geen asbest

| # | Type | Referentie | Resultaat |
|---|---|---|---|
| 4.1 | Puntmonster | OTE282-230320-1 | Geen asbest |

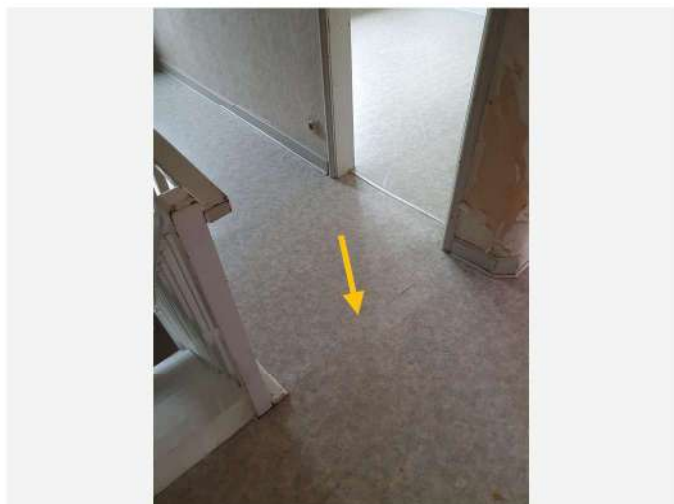
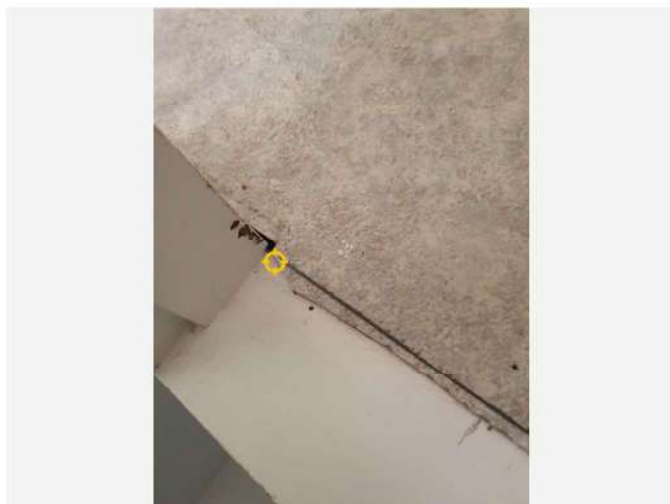
## Fiche 5: Verdieping +1: vloerbekleding

Geen asbest

| # | Type | Referentie | Resultaat |
|---|---|---|---|
| 5.1 | Puntmonster | OTE282-230320-5 | Geen asbest |

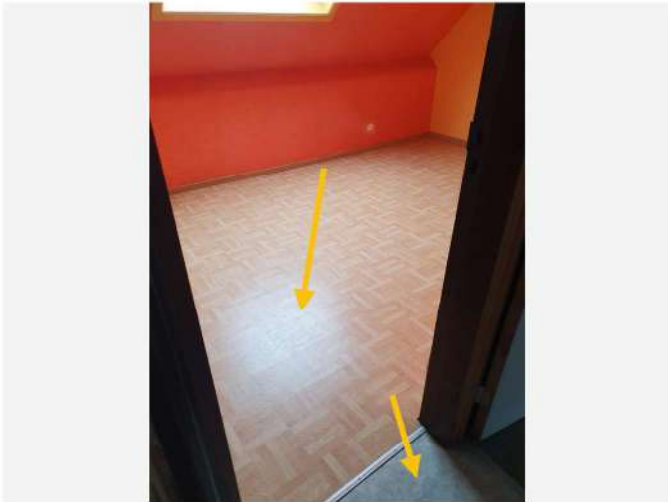
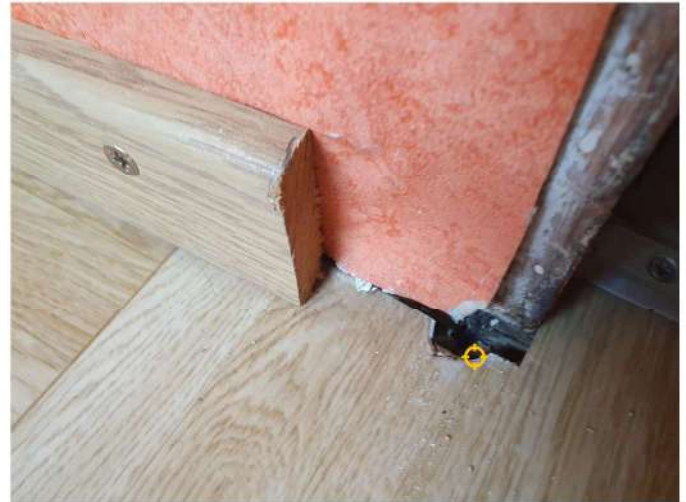
## Fiche 6: Verdieping +2: slaapk. en gang - vloerbekleding

Geen asbest

| # | Type | Referentie | Resultaat |
|---|---|---|---|
| 6.1 | Puntmonster | OTE282-230320-4 | Geen asbest |

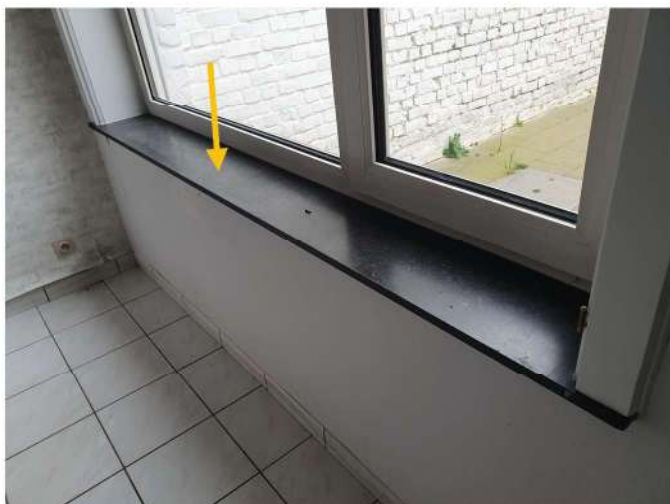
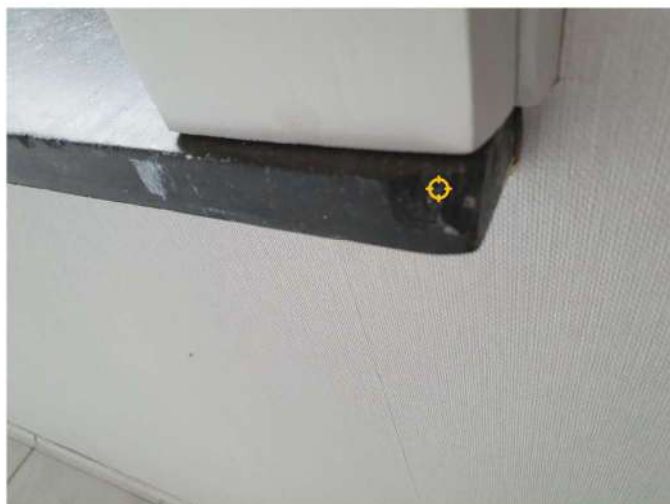
## Fiche 7: Gelijkvloers: venstertabletten

Geen asbest

| # | Type | Referentie | Resultaat |
|---|---|---|---|
| 7.1 | Puntmonster | OTE282-230320-6 | Geen asbest |

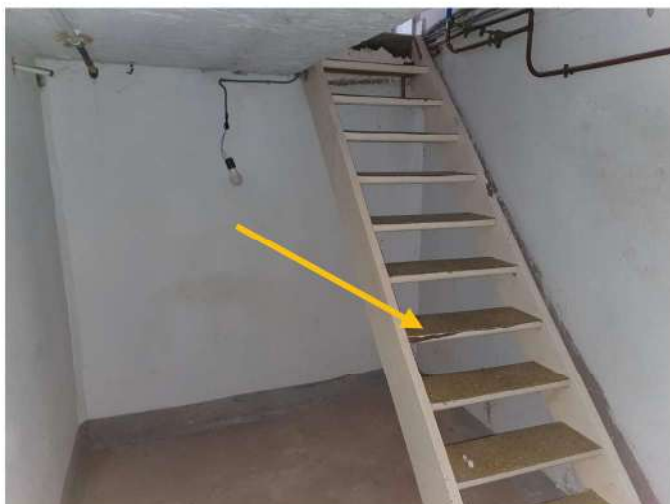
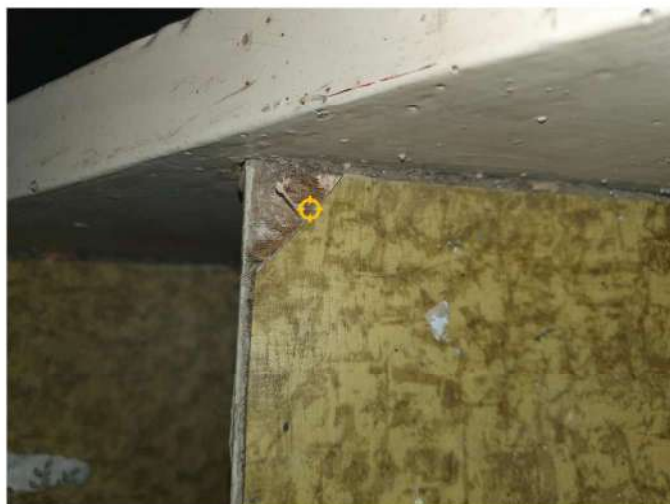
## Fiche 8: Kelder: bekleding treden van trap

Geen asbest

| # | Type | Referentie | Resultaat |
|---|---|---|---|
| 8.1 | Puntmonster | OTE282-230320-7 | Geen asbest |

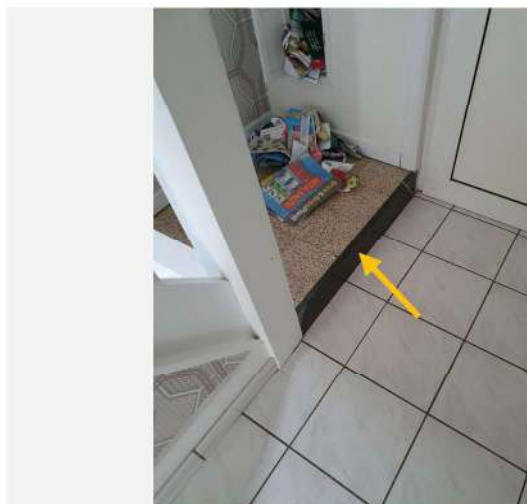
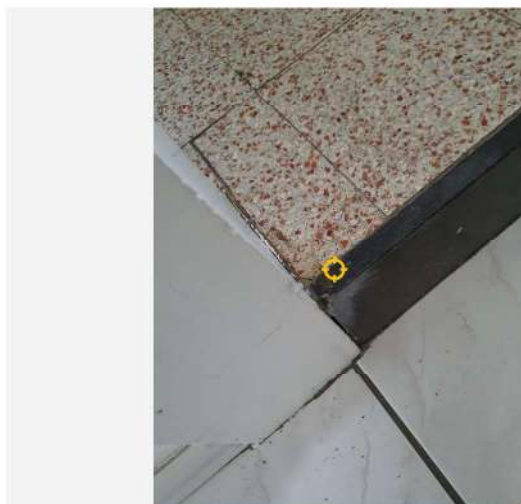
## Fiche 9: Gelijkvloers: smalle dorpels

Geen asbest

| # | Type | Referentie | Resultaat |
|---|---|---|---|
| 9.1 | Puntmonster | OTE282-230320-11 | Geen asbest |

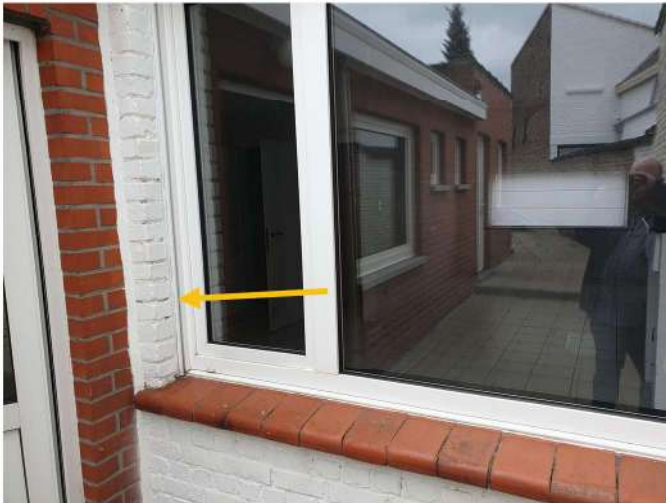
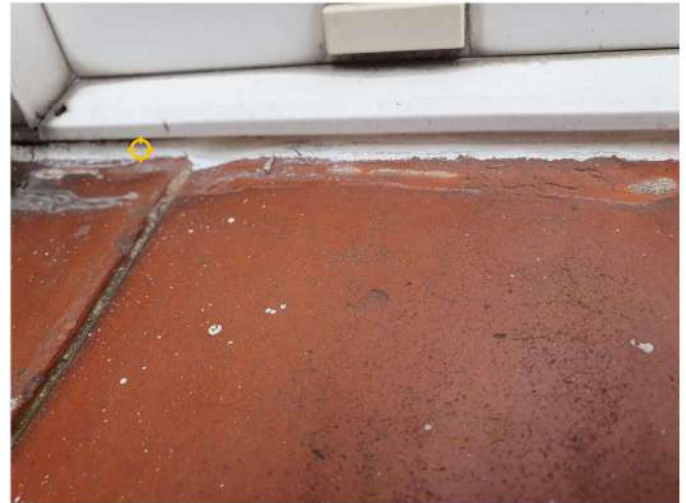
Geen asbest

| # | Type | Referentie | Resultaat |
|---|---|---|---|
| 10.1 | Puntmonster | OTE282-230320-8 | Geen asbest |

| Beschrijving | Mastiek tussen muur-/deurkader en muur |

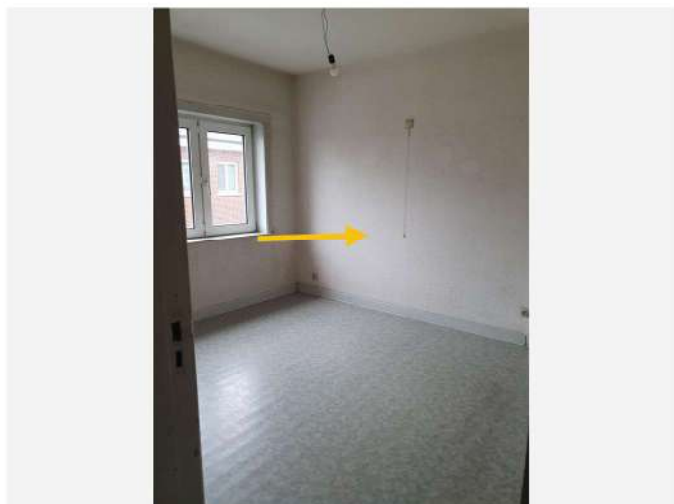
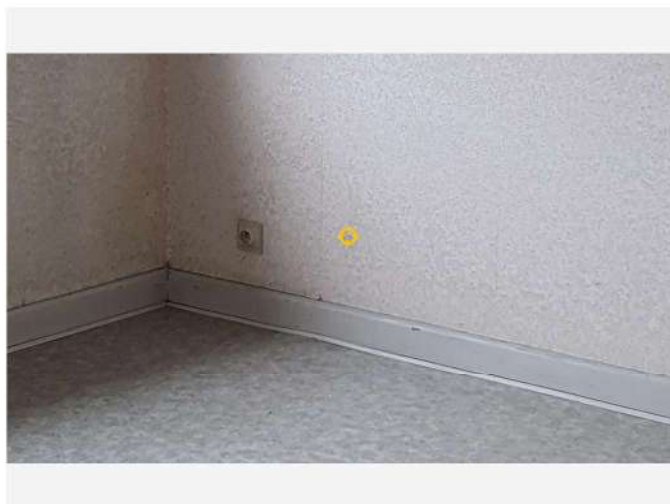
## Fiche 11: Pleisterwerk muren

Geen asbest

| # | Type | Referentie | Resultaat |
|---|---|---|---|
| 11.1 | Mengmonster | OTE282-230320-2 | Geen asbest |

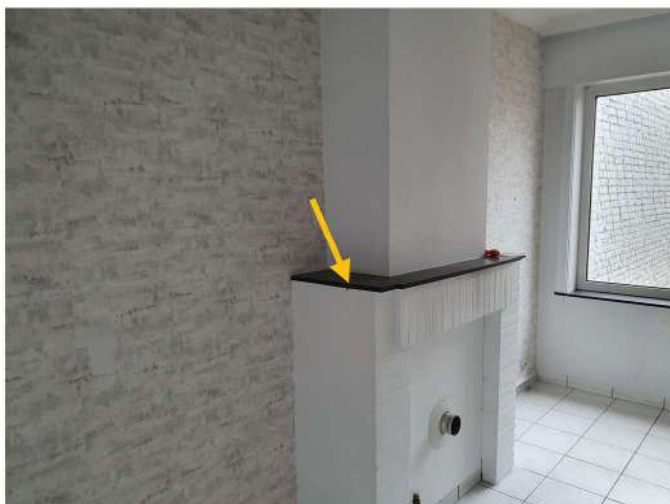
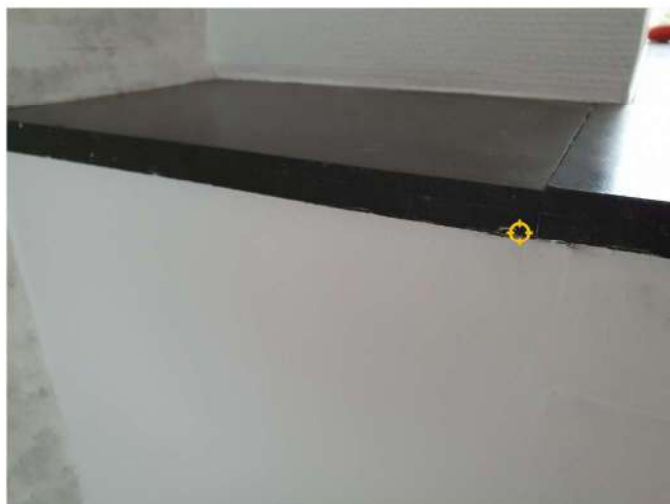
Geen asbest

| # | Type | Referentie | Resultaat |
|---|---|---|---|
| 12.1 | Puntmonster | OTE282-230320-12 | Geen asbest |

| Beschrijving | Gelijkvloers : woonkamer - schouwtablet |

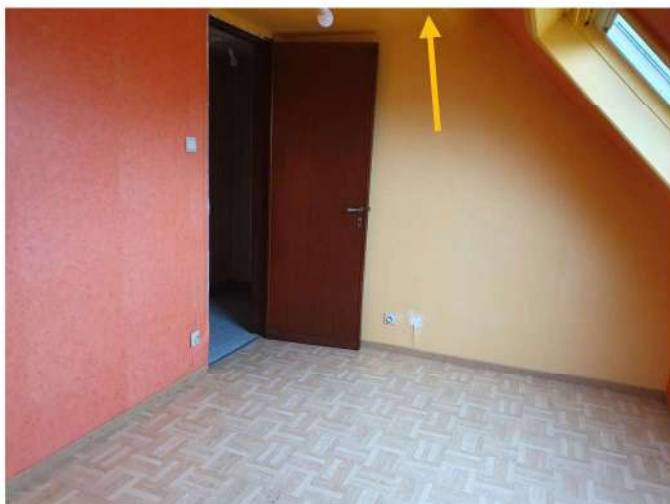
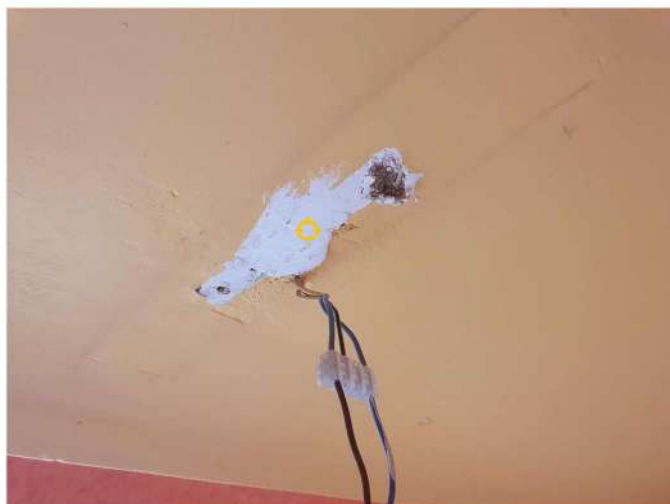
## Fiche 13: Pleisterwerk plafond

Geen asbest

| # | Type | Referentie | Resultaat |
|---|---|---|---|
| 13.1 | Mengmonster | OTE282-230320-3 | Geen asbest |
