Asbestinventarisatetest

Gemeenteplein 5, 3010 Leuven

Attestnummer : 20230906-000253.000

Uitgegeven op : 06.09.2023

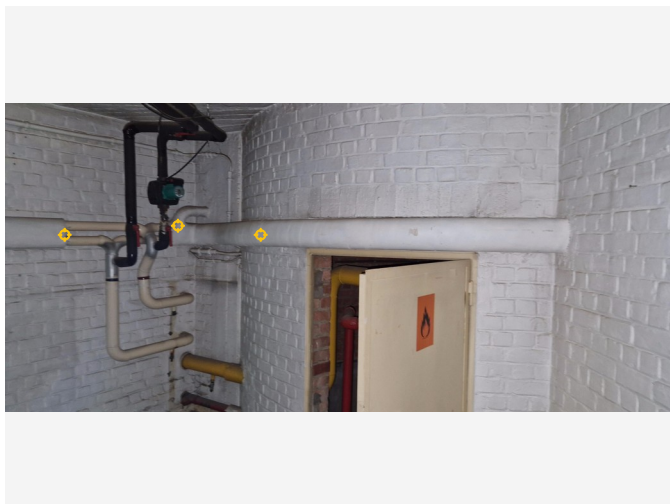
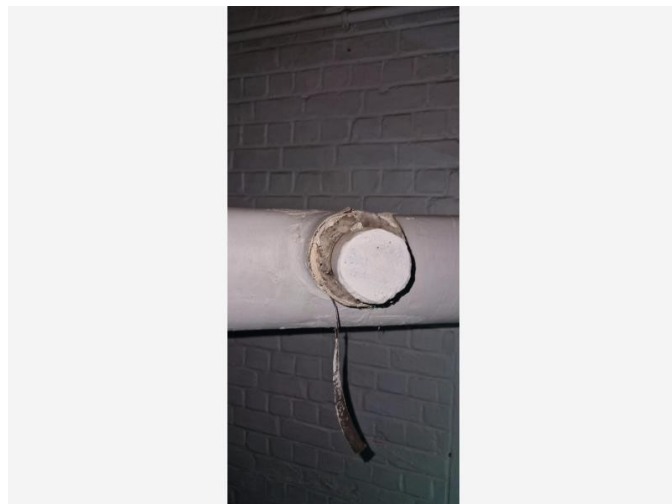
Het asbestmateriaal valt onder de mijlpaal van 2034.

Eindbeoordeling materiaalrisico	Verhoogd materiaalrisico en/of verhoogde kans op vezelvrijgave
---------------------------------	--

Gebondenheid	Categorie 2: niet-hechtgebonden met matrix
Asbestsoort (vezeltype)	Amfibool aanwezig, uitgezonderd crocidoliet
Asbestconcentratie	Hoog ($\geq 50\%$)
Afschermingsgraad van het gehele materiaal	Geheel of deels (ook) vrij aan de binnenlucht
Toestand van het materiaal	Licht beschadigd, licht verweerd. Intact materiaal type Pical – asbestboard of categorie III 'gebondenheid'

#	Type	Referentie	Resultaat
1.1	Mengmonster	Staal 10	Amosiet, Chrysotiel
1.2	Mengmonster	Staal 11	Amosiet, Chrysotiel

Beschrijving	F8 Leidingisolatie kelder
Omgeving	Binnen
Primaire drager	HVAC infrastructuur en uitrusting
Asbestmateriaal	In-situ afwerkingslagen - Thermische isolatie
Bindmiddel van asbestmateriaal	Gips - kalk
Gebondenheid op basis van bindmiddel	Niet-hechtgebonden

Hoeveelheid (lengte - omtrek - dikte - aantal)	<ul style="list-style-type: none">• 17,00 m - 30,00 cm - 1,00 cm - 1 stuk
Totaal volume	0,051 m ³
Eenvoudig bereikbaar	Ja
Bevestigingswijze	<ul style="list-style-type: none">• Geklemd
Identificatiemethode	Vaststelling met monstername
Destructieve handeling voor identificatie	Nee

Verwijderen

- Zorg voor een veilig beheer. Vermijd het beschadigen van het asbestmateriaal. Controleer de toestand jaarlijks op wijzigingen.
- Verwijder dit asbestmateriaal zo snel mogelijk. Volg de toestand goed op.

- Hermetische zone (erkend asbestverwijderaar)
Losgebonden

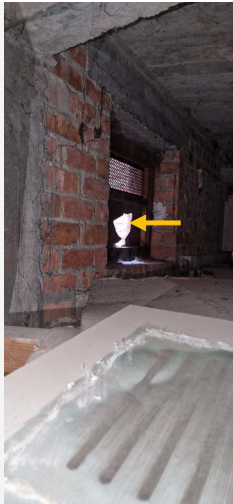
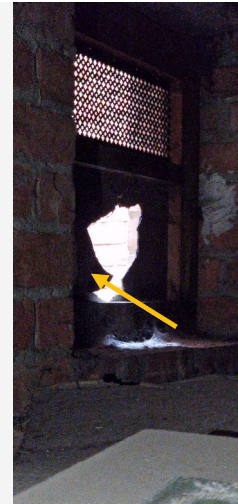
Het asbestmateriaal valt onder de mijlpaal van 2040.

Eindbeoordeling materiaalrisico	Verhoogd materiaalrisico en/of verhoogde kans op vezelvrijgave
---------------------------------	--

Gebondenheid	Categorie 1: hechtgebonden in oorsprong
Asbestsoort (vezeltype)	Crocidoliet aanwezig
Asbestconcentratie	Laag (< 50%)
Afschermingsgraad van het gehele materiaal	Geheel of deels (ook) vrij aan de binnenlucht
Toestand van het materiaal	Licht beschadigd, licht verweerd. Intact materiaal type Pical – asbestboard of categorie III 'gebondenheid'

Beschrijving	F10 plaat
Omgeving	Binnen
Primaire drager	Wand buitenschil
Asbestmateriaal	Plaat, paneel, tablet - Generiek
Bindmiddel van asbestmateriaal	Cement
Gebondenheid op basis van bindmiddel	Hecht
Hoeveelheid (oppervlakte - dikte - aantal)	• 0,10 m ² - 0,50 cm - 1 stuk
Totaal volume	< 0,001 m ³
Eenvoudig bereikbaar	Ja
Bevestigingswijze	• Geklemd
Identificatiemethode	Vaststelling zonder monsternamen

Destructieve handeling voor identificatie	Nee
Opmerking	De plaat is vermoedelijk asbesthoudend. Ze was niet bereikbaar voor staalname. ze is te zien vanuit het luik in het plafond in het toilet op het gelijkvloers.

Verwijderen

- Zorg voor een veilig beheer. Vermijd het beschadigen van het asbestmateriaal. Controleer de toestand jaarlijks op wijzigingen.

- Eenvoudige handelingen: mag via doe-het-zelf of door werknemer(s) met opleidingsattest eenvoudige handelingen
Hechtgebonden

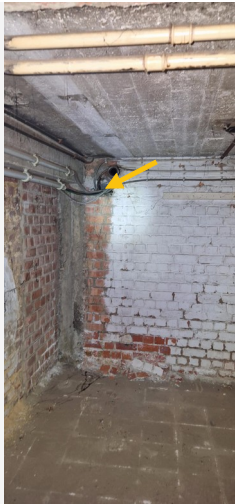
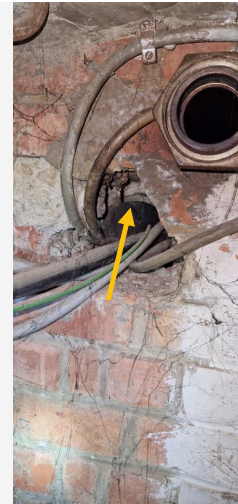
Het asbestmateriaal valt onder de mijlpaal van 2040.

Eindbeoordeling materiaalrisico	Zeer laag materiaalrisico en/of zeer lage kans op vezelvrijgave
---------------------------------	---

Gebondenheid	Categorie 1: hechtgebonden in oorsprong
Asbestsoort (vezeltype)	Crocidoliet aanwezig
Asbestconcentratie	Laag (< 50%)
Afschermingsgraad van het gehele materiaal	Enkel randen niet afgeschermd maar geen contact met binnenluchtstromen
Toestand van het materiaal	Onbeschadigd, niet verweerd

Beschrijving	F9 Doorvoer
Omgeving	Binnen
Primaire drager	Binnenwand
Asbestmateriaal	Buis, koker, leiding, pijp, doorvoer
Bindmiddel van asbestmateriaal	Cement
Gebondenheid op basis van bindmiddel	Hecht
Hoeveelheid (lengte - omtrek - dikte - aantal)	<ul style="list-style-type: none">• 0,50 m - 30,00 cm - 1,00 cm - 1 stuk
Totaal volume	0,002 m ³
Eenvoudig bereikbaar	Nee <ul style="list-style-type: none">• Het asbestmateriaal is bedekt (uitgezonderd laag verf, coating, behang, kunststof, textiel) en het wegnemen van het bedekkende materiaal kan niet zonder het bedekkende materiaal te beschadigen.

Zorgvuldig beheren

- Zorg voor een veilig beheer. Vermijd het beschadigen van het asbestmateriaal. Controleer de toestand jaarlijks op wijzigingen.

- Eenvoudige handelingen: mag via doe-het-zelf of door werknemer(s) met opleidingsattest eenvoudige handelingen
Hechtgebonden

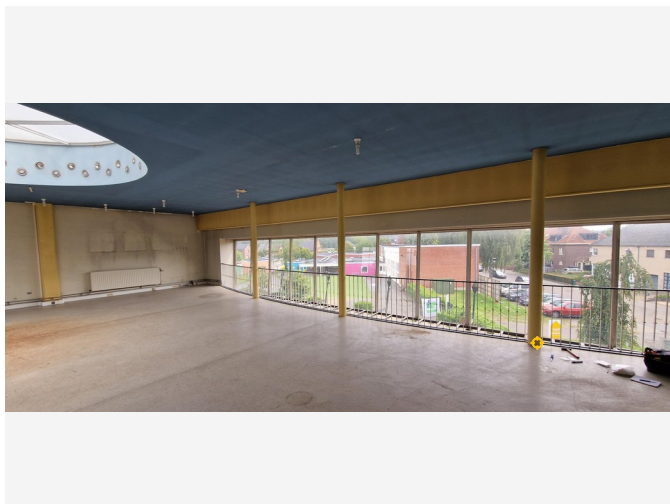
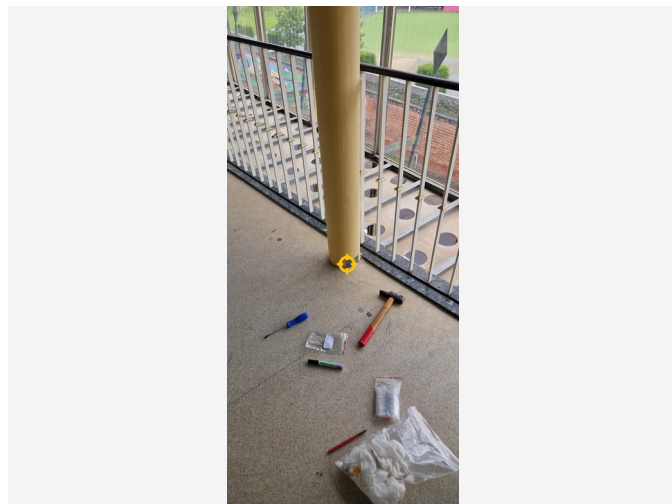
Het asbestmateriaal valt onder de mijlpaal van 2040.

Eindbeoordeling materiaalrisico	Zeer laag materiaalrisico en/of zeer lage kans op vezelvrijgave
---------------------------------	---

Gebondenheid	Categorie 1: hechtgebonden in oorsprong
Asbestsoort (vezeltype)	Crocidoliet aanwezig
Asbestconcentratie	Laag (< 50%)
Afschermingsgraad van het gehele materiaal	Niet stootvaste afscherming
Toestand van het materiaal	Onbeschadigd, niet verweerd

#	Type	Referentie	Resultaat
4.1	Puntmonster	Staal 3	Crocidoliet, Chrysotiel

Beschrijving	F3 Asbest cement paal (verloren bekisting)
Omgeving	Binnen
Primaire drager	Fundering-draagstructuur (horizontaal, verticaal)
Asbestmateriaal	Verloren bekisting - Buis, koker
Bindmiddel van asbestmateriaal	Cement
Gebondenheid op basis van bindmiddel	Hecht
Hoeveelheid (lengte - omtrek - dikte - aantal)	• 3,00 m - 50,00 cm - 1,00 cm - 6 stuks

Totaal volume	0,09 m ³
Eenvoudig bereikbaar	Nee <ul style="list-style-type: none">• Verwijdering tast de bouwkundige integriteit aan.
Bevestigingswijze	<ul style="list-style-type: none">• Verlijmd, ingegoten, versmeerd
Identificatiemethode	Vaststelling met monstername
Destructieve handeling voor identificatie	Nee

Zorgvuldig beheren

- Zorg voor een veilig beheer. Vermijd het beschadigen van het asbestmateriaal. Controleer de toestand jaarlijks op wijzigingen.

- Eenvoudige handelingen: mag via doe-het-zelf of door werknemer(s) met opleidingsattest eenvoudige handelingen
Hechtgebonden

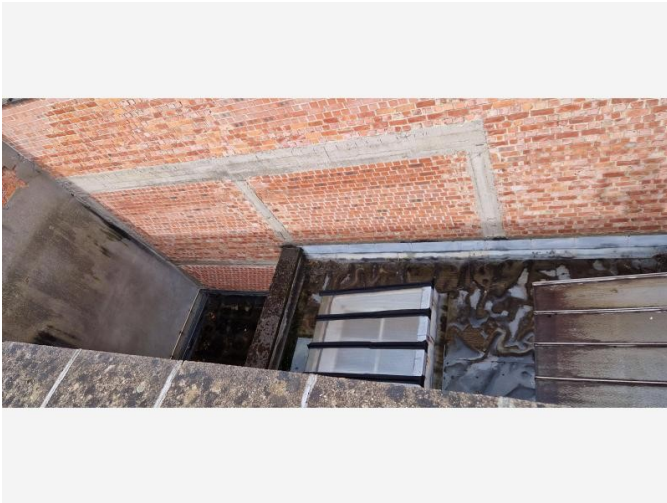
Vrije foto

Het bovenste dak kon niet bekeken worden (te hoog). De rest van de daken waren bedekt met EPDM. Vermoedelijk ligt hieronder wel nog een laag roofing.

Identificatiemethode	Redelijk vermoeden
Primaire drager	Plat dak
(Asbest)materiaal	Dak- en gevelbekleding - Roofing
Bindmiddel	Bitumen (roofing, teer, asfalt)
Gebondenheid bindmiddel	Hecht

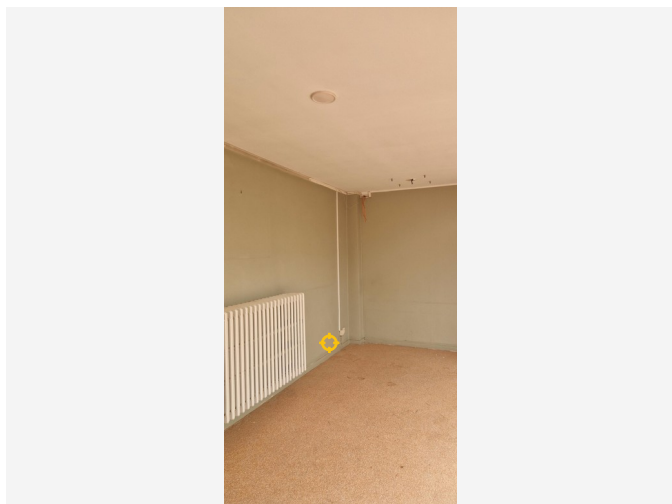
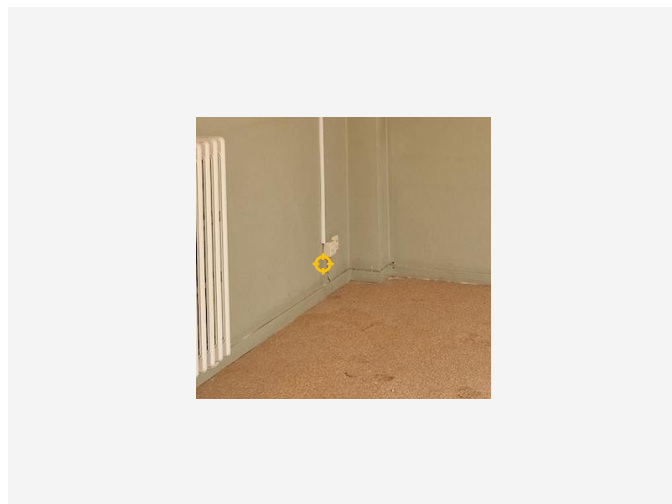
Geen asbest

#	Type	Referentie	Resultaat
6.1	Mengmonster	Staal 7	Geen asbest

Beschrijving	F6 pleisterwerk verdiep 1 kantoren muren
Omgeving	Binnen
Primaire drager	Binnenwand
Bindmiddel van materiaal	Gips - kalk

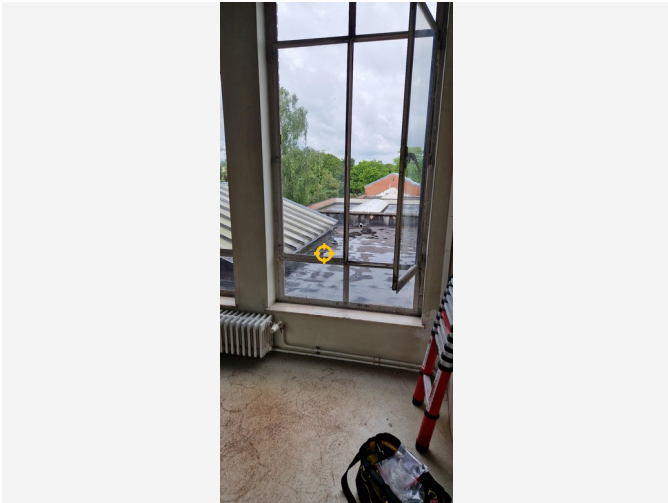
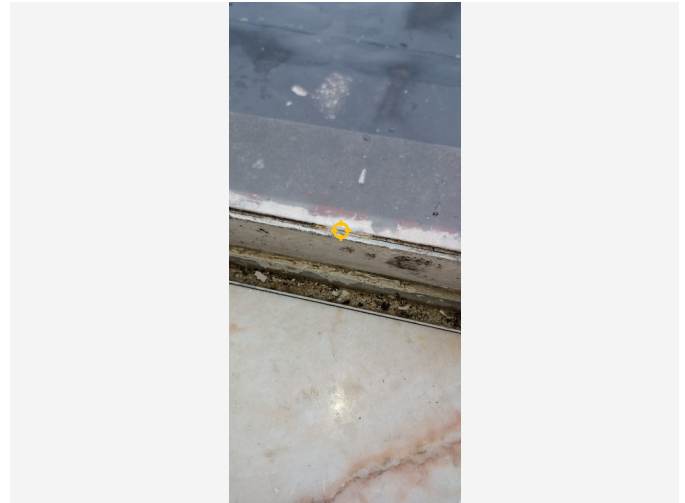
Fiche 7: F1 Mastiek kader glas

Geen asbest

#	Type	Referentie	Resultaat
7.1	Puntmonster	Staal 1	Geen asbest

Beschrijving	F1 Mastiek kader glas
Omgeving	Binnen
Primaire drager	Wandopening verticaal (raam, deur, ...)
Bindmiddel van materiaal	Kitten, mastiek, pasta

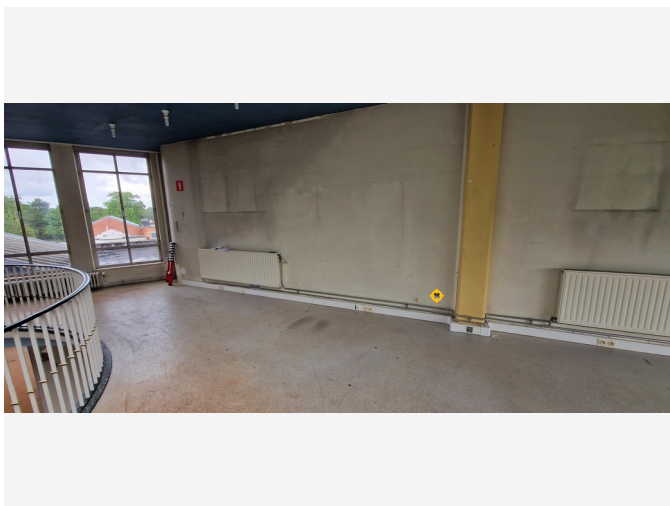
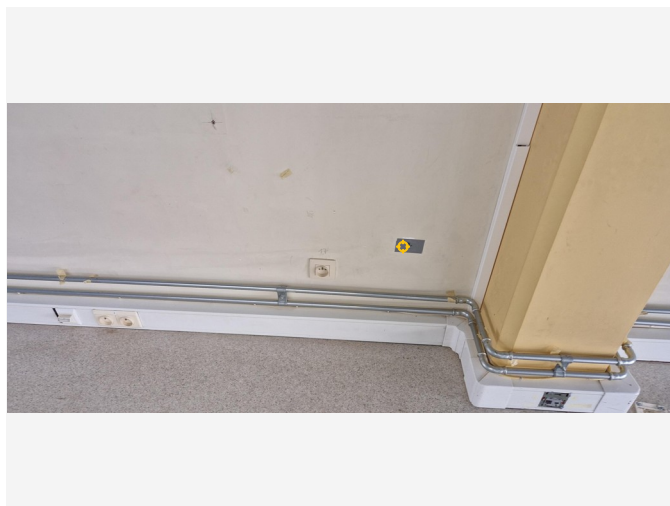
Fiche 8: F2 Pleisterwerk traphal

Geen asbest

#	Type	Referentie	Resultaat
8.1	Mengmonster	Staal 2 (verdiep 2)	Geen asbest
8.2	Mengmonster	Staal 4 (verdiep 1)	Geen asbest
8.3	Mengmonster	Staal 9 (gelijkvloers)	Geen asbest

Beschrijving	F2 Pleisterwerk traphal
--------------	-------------------------

Omgeving	Binnen
Primaire drager	Binnenwand
Bindmiddel van materiaal	Gips - kalk
Gebondenheid op basis van bindmiddel	Niet-hechtgebonden
Hoeveelheid (oppervlakte - dikte - aantal)	• 600,00 m ² - 2,00 cm - 1 stuk
Totaal volume	12,00 m ³
Identificatiemethode	Vaststelling met monstername
Destructieve handeling voor identificatie	Nee
Opmerking	Er werd staal van muren en plafonds genomen.

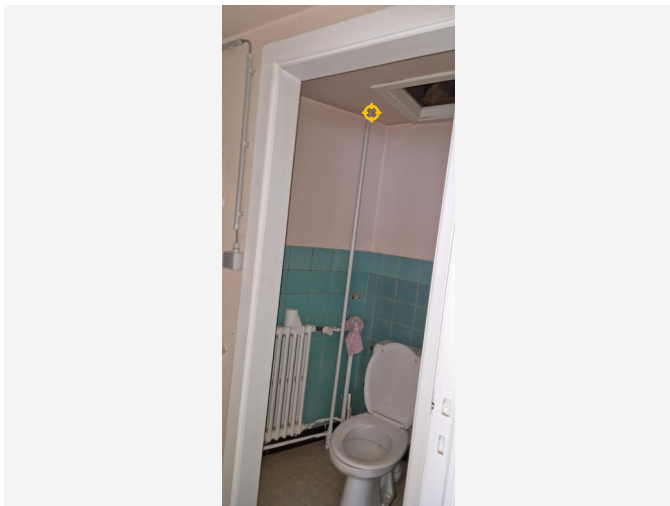
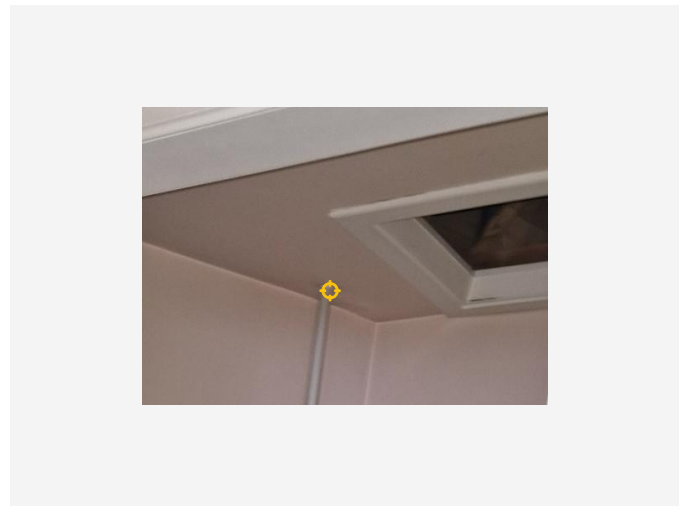
Geen asbest

#	Type	Referentie	Resultaat
9.1	Mengmonster	Staal 12	Geen asbest

Beschrijving	F11 Pleisterwerk plafonds kantoren gelijkvloers
Omgeving	Binnen
Primaire drager	Plafond
Bindmiddel van materiaal	Gips - kalk

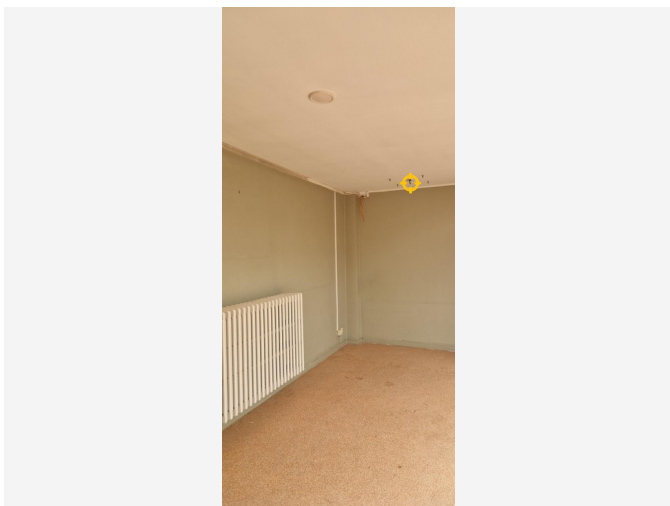
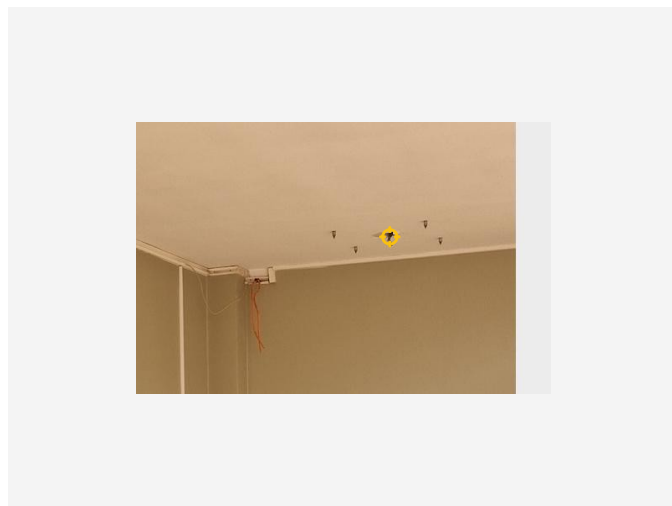
Geen asbest

#	Type	Referentie	Resultaat
10.1	Mengmonster	Staal 6 (verdiep 1)	Geen asbest

Beschrijving	F5 Pleisterwerk plafonds kantoren
Omgeving	Binnen
Primaire drager	Plafond
Bindmiddel van materiaal	Gips - kalk

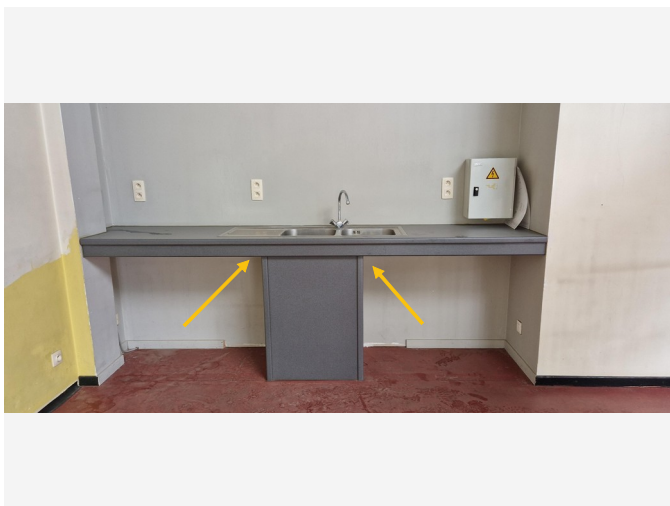
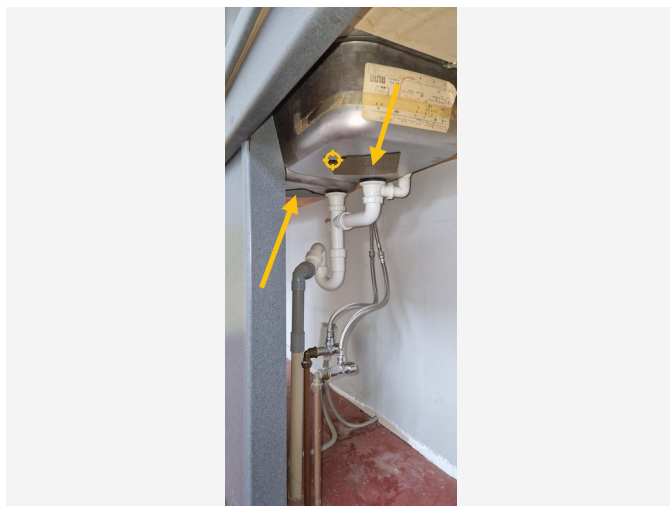
Fiche 11: F4 Antidreunplaat wasbak

Geen asbest

#	Type	Referentie	Resultaat
11.1	Puntmonster	Staal 5	Geen asbest

Beschrijving	F4 Antidreunplaat wasbak
Omgeving	Binnen
Primaire drager	Inrichting (meubilair, ...)
Bindmiddel van materiaal	Bitumen (roofing, teer, asfalt)

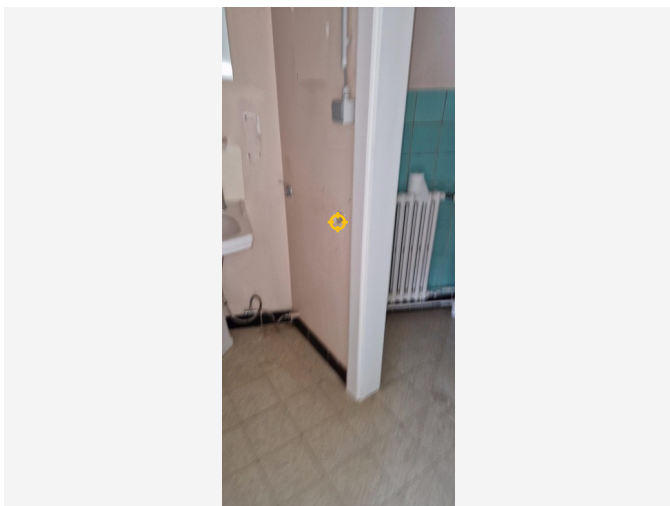
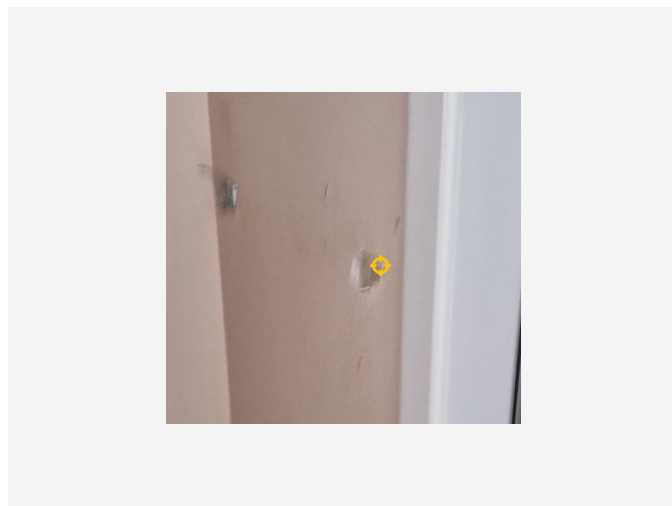
Geen asbest

#	Type	Referentie	Resultaat
12.1	Mengmonster	Staal 8	Geen asbest

Beschrijving	F7 Pleisterwerk gelijkvloers kantoren muren
Omgeving	Binnen
Primaire drager	Binnenwand
Bindmiddel van materiaal	Gips - kalk
