Asbestinventarisatetest

Pleinstraat 29, 3220 Holsbeek

Attestnummer : 20240304-000254.000

Uitgegeven op : 04.03.2024

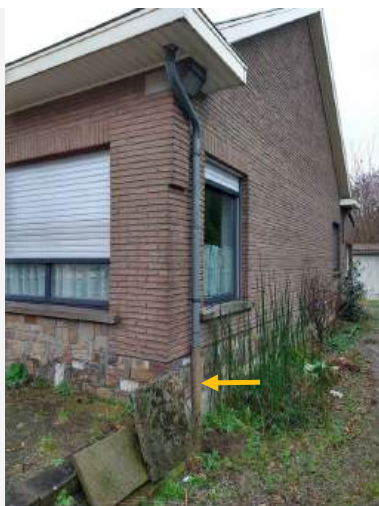
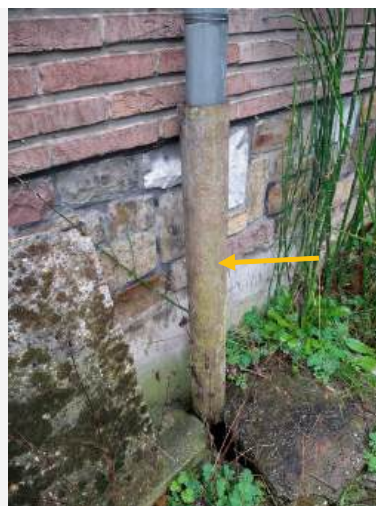
Eindbeoordeling materiaalrisico	Hoog materiaalrisico en/of hoge kans op vezelvrijgave
---------------------------------	---

Gebondenheid	Categorie 1: hechtgebonden in oorsprong
Asbestsoort (vezeltype)	Crocidoliet aanwezig
Asbestconcentratie	Laag (< 50%)
Afschermingsgraad van het gehele materiaal	Geheel of deels vrij aan de buitenlucht
Toestand van het materiaal	Zwaar beschadigd, zwaar verweerd

Beschrijving	Asbestcement regenpijp onderstukken
Omgeving	Buiten
Primaire drager	Infrastructuur hemelwater (opvang en afvoer)
Asbestmateriaal	Buis, koker, leiding, pijp, doorvoer
Bindmiddel van asbestmateriaal	Cement
Gebondenheid op basis van bindmiddel	Hecht
Hoeveelheid (lengte - omtrek - dikte - aantal)	<ul style="list-style-type: none">0,50 m - 30,00 cm - 0,60 cm - 2 stuks0,90 m - 30,00 cm - 0,60 cm - 1 stuk0,15 m - 30,00 cm - 0,60 cm - 1 stuk

- Verwijder dit asbestmateriaal zo snel mogelijk. Volg de toestand goed op.
- Hemelwater dat afspoelt van asbestcement daken of gevels kan asbestdeeltjes bevatten. Gebruik het enkel voor gesloten circuits (bv. spoelen toiletten). Reinig na het vervangen van het dak of de gevel de dakgoten en regenwaterput of -ton om asbesthoudend sediment of slib te verwijderen

- Eenvoudige handelingen: mag via doe-het-zelf of door werknemer(s) met opleidingsattest eenvoudige handelingen
 - Hecht gebonden toepassingen in goede staat mag u zelf met de nodige voorzorgsmaatregelen verwijderen, zonder breken en stuk te maken en zonder stofverspreiding. Omwille van de sterke verwerking wordt aangeraden om de toepassing vooreerst te bevochtigen, vervolgens te omhullen/verpakken met een folie en vervolgens in zijn geheel weg te nemen zonder te breken.
 - U kunt ook beroep doen op een aannemer. Werk dan steeds met iemand die opgeleid is om asbestcement te verwijderen (vraag naar het opleidingsattest "eenvoudige handelingen met asbest"). Stofvorming, breken of stuk maken moet echter altijd vermeden worden.

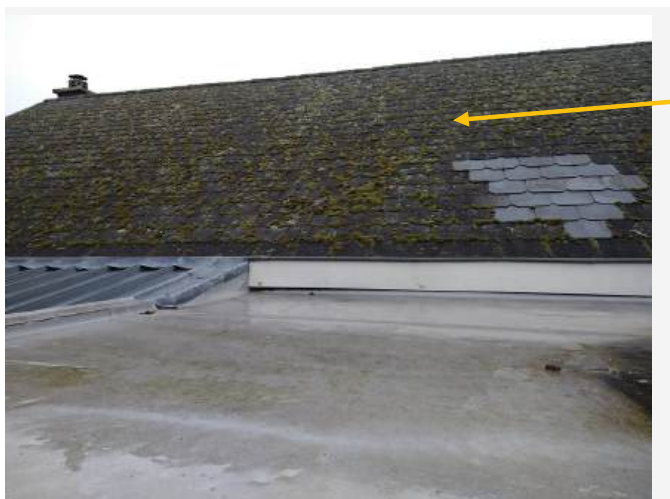
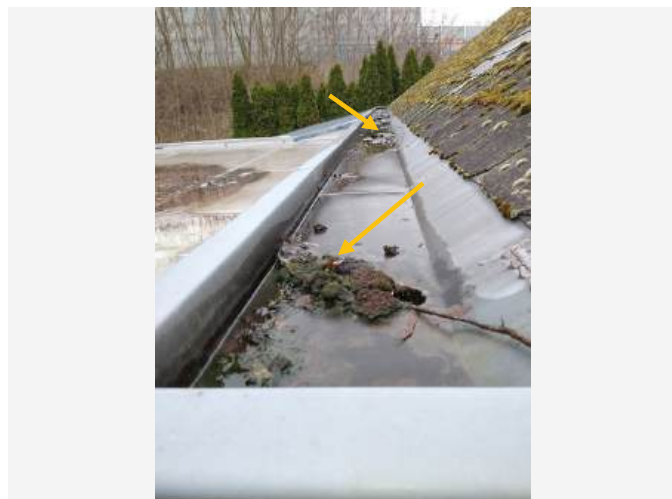
Beschrijving	Slib in dakgoten van leidendak
Type afvalstof	Betreft resten (contaminatie) van verwerking of beschadiging
Type resten (contaminatie)	<ul style="list-style-type: none">• Stof, deeltjes < 4 mm, flinters, gruis (los, opliggend)
Besmette materialen	<ul style="list-style-type: none">• Sediment (dakgoot, afvoerbuï, regenwaterput, ...)
Bron van de resten	Leien dakbedekking.
Omgeving	Buiten
Primaire drager	Schuin dak
Gebondenheid resten	Niet hecht
Hoeveelheid (gewicht - aantal)	<ul style="list-style-type: none">• 5,00 kg - 1 stuk
Totaal gewicht	5,00 kg
Eenvoudig bereikbaar	Ja
Identificatiemethode	Vaststelling zonder monstername
Opmerking	Reinig het slib uit de dakgoten en steeds in vochtige toestand om stof te vermijden.

- Verwijder het asbestafval.

- Eenvoudige handelingen: mag via doe-het-zelf of door werknemer(s) met opleidingsattest eenvoudige handelingen
Het slib is eenvoudig weg te nemen mits het bevochtigen van het materiaal. In droge toestand (stof) kunnen vezels zich verspreiden en worden ingeademd.

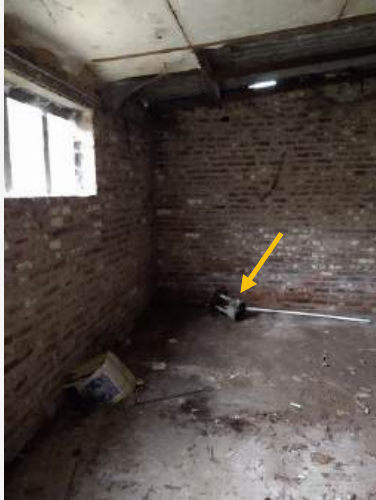
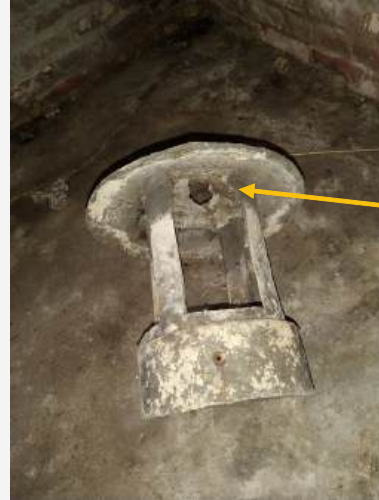
Fiche 3: Losliggende asbestcement schouwhoed in garage

Beschrijving	Losliggende asbestcement schouwhoed in garage
Type afvalstof	Betreft stock-voorraad of gedemonteerde asbestmaterialen
Aanwezige resten	Geen resten aanwezig
Omgeving	Binnen
Primaire drager	Gedemonteerd of buitengebruik gesteld materiaal
Asbestmaterialen	<ul style="list-style-type: none">Schouwhoed, ventilatiekap (anti-windval)
Bindmiddel van asbestmateriaal	Cement
Gebondenheid op basis van bindmiddel	Hecht
Hoeveelheid (gewicht - aantal)	<ul style="list-style-type: none">4,00 kg - 1 stuk
Totaal gewicht	4,00 kg
Eenvoudig bereikbaar	Ja
Identificatiemethode	Vaststelling zonder monstername
Opmerking	Het gewicht is een schatting.

- Scherm in afwachting van verwijdering het asbestafval af van luchtstromingen en verstoring: bijvoorbeeld door het te verpakken, te fixeren, af te dekken, signalisatie - afbakening aan te brengen, ...
- Verwijder het asbestafval.

- Eenvoudige handelingen: mag via doe-het-zelf of door werknemer(s) met opleidingsattest eenvoudige handelingen
 - Hecht gebonden toepassingen in goede staat mag u zelf met de nodige voorzorgsmaatregelen verwijderen, zonder breken en stuk te maken en zonder stofverspreiding. Bevochtigen of fixeren het materiaal alvorens het te manipuleren en verpak de toepassing luchtdicht in transparante plastic bouwfolie (100 micron) en plak af met stevige tape.

Het materiaal niet gooien of breken. Bij de werkzaamheden mogen geen minderjarigen aanwezig zijn. Draag persoonlijke beschermingen (stofmasker FFP3, wegwerpoverall categorie III type 5/6 en wegwerphandschoenen).

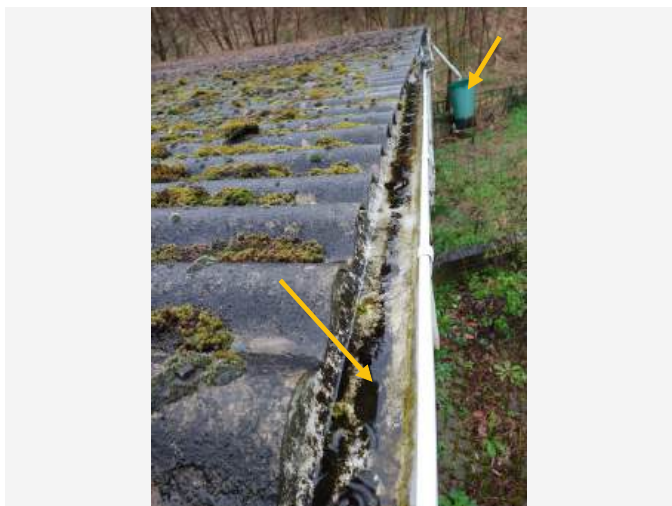
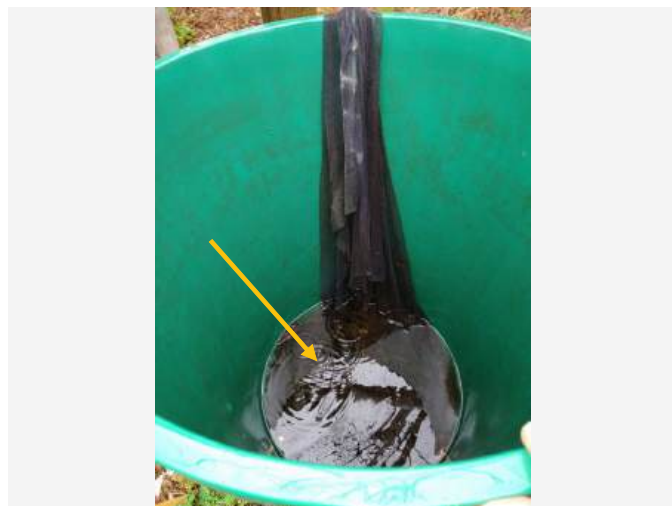
De dakgoot is tussen de garagepoort en de ramen afgezakt waardoor het water uit de goot op een keermuurtje en op de bodem stroomt. De afvoerbuis naar de regenton is van de ton weggedraaid waardoor het water op de bodem stroomt.

Beschrijving	Slip in dakgoot garage en in waterton
Type afvalstof	Betreft resten (contaminatie) van verwerking of beschadiging
Type resten (contaminatie)	<ul style="list-style-type: none">• Stof, deeltjes < 4 mm, flinters, gruis (vermengd in materiaal)
Besmette materialen	<ul style="list-style-type: none">• Organisch materiaal (mos, mest, vegetatie, ...)• Sediment (dakgoot, afvoerbuis, regenwaterput, ...)
Bron van de resten	Golfplaten op garage.
Omgeving	Buiten
Primaire drager	Infrastructuur hemelwater (opvang en afvoer)
Gebondenheid resten	Niet hecht
Hoeveelheid (gewicht - aantal)	<ul style="list-style-type: none">• 5,00 kg - 1 stuk
Totaal gewicht	5,00 kg
Eenvoudig bereikbaar	Ja
Identificatiemethode	Vaststelling zonder monsternamen
Opmerking	Reinig het slip uit de dakgoten en de waterton steeds in vochtige toestand om stof te vermijden.

- Verwijder het asbestafval.

- Eenvoudige handelingen: mag via doe-het-zelf of door werknemer(s) met opleidingsattest eenvoudige handelingen
Het slib is eenvoudig weg te nemen mits het bevochtigen van het materiaal. In droge toestand (stof) kunnen vezels zich verspreiden en worden ingeademd.

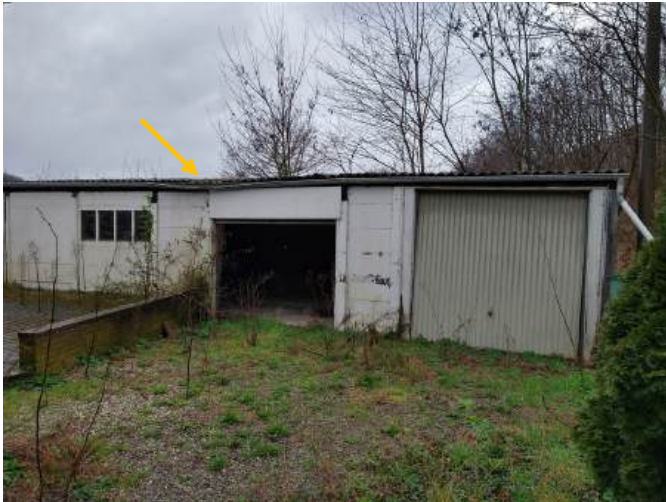
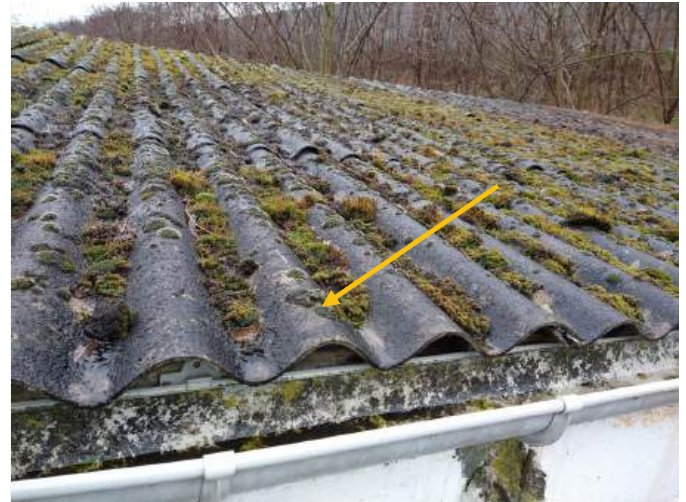
Fiche 5: Golfplaten dakbedekking op alleenstaande garage

Asbestmateriaal	Dak- en gevelbekleding - Golfplaat
Bindmiddel van asbestmateriaal	Cement
Gebondenheid op basis van bindmiddel	Hecht
Hoeveelheid (oppervlakte - aantal)	<ul style="list-style-type: none">• 62,68 m² - 1 stuk
Totale oppervlakte	62,68 m ²
Eenvoudig bereikbaar	Ja
Bevestigingswijze	<ul style="list-style-type: none">• Geschroefd
Identificatiemethode	Vaststelling zonder monsternamen
Destructieve handeling voor identificatie	Nee

- Eenvoudige handelingen: mag via doe-het-zelf of door werknemer(s) met opleidingsattest eenvoudige handelingen
Hecht gebonden toepassing in goede staat mag door doe-het-zelf verwijderd worden mits volgende maatregelen:
 - bevochtigen of fixeren van het materiaal;
 - de elementen één voor één in hun geheel wegnemen, bij voorkeur manueel, gebruikmakend van handwerktuigen;

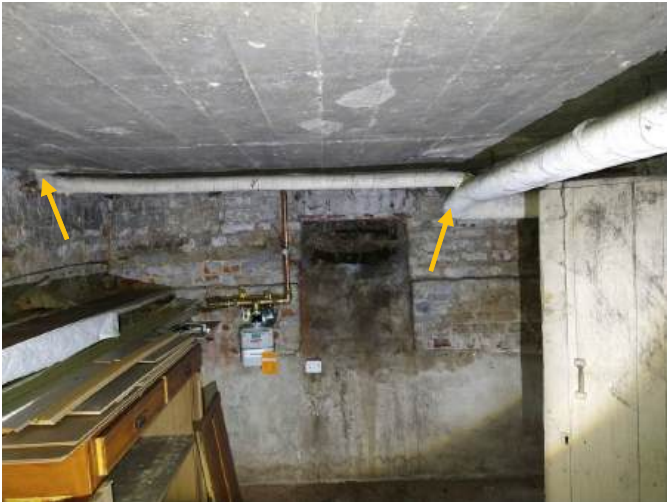
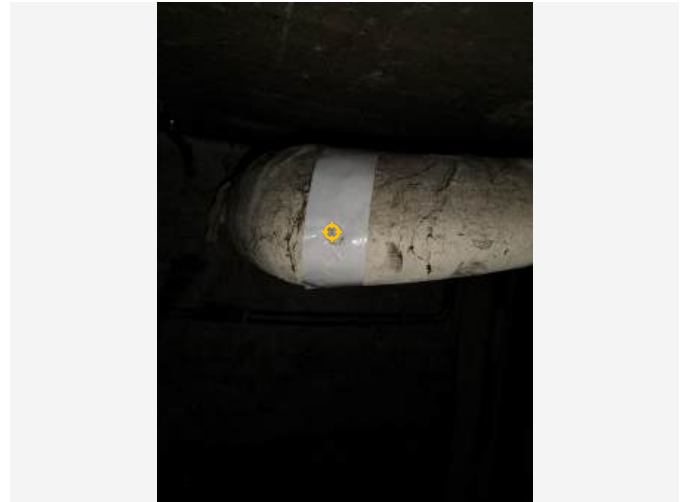
Beschrijving	Thermische gipsisolatie CV-leiding in bochten V-1
Omgeving	Binnen

Primaire drager	HVAC infrastructuur en uitrusting
Asbestmateriaal	In-situ afwerkingslagen - Thermische isolatie
Bindmiddel van asbestmateriaal	Gips - kalk
Gebondenheid op basis van bindmiddel	Niet-hechtgebonden
Hoeveelheid (lengte - omtrek - dikte - aantal)	<ul style="list-style-type: none"> • 0,25 m - 40,00 cm - 2,00 cm - 1 stuk • 0,15 m - 23,00 cm - 2,00 cm - 1 stuk
Totaal volume	0,003 m ³
Eenvoudig bereikbaar	Ja
Bevestigingswijze	<ul style="list-style-type: none"> • Verlijmd, ingegoten, versmeerd
Identificatiemethode	Vaststelling met monsternamen
Destructieve handeling voor identificatie	Nee

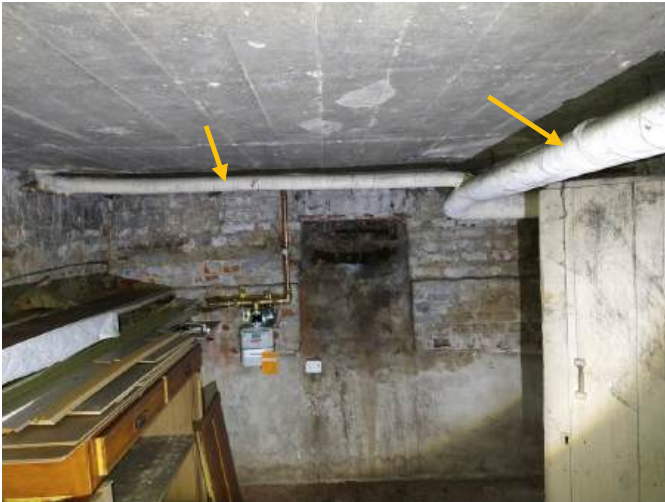
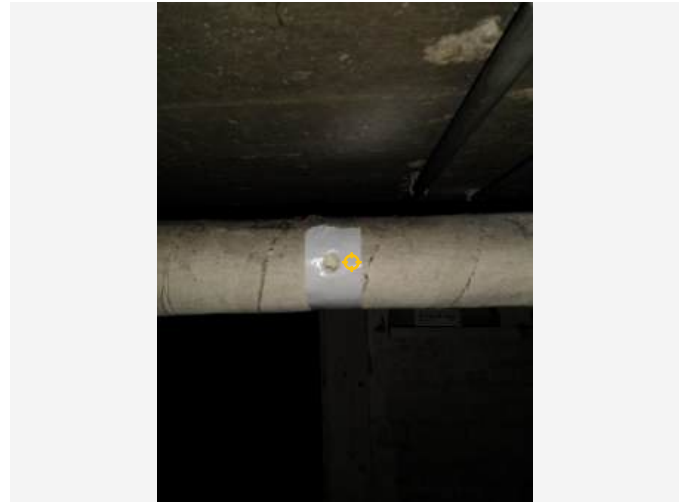
Beschrijving	Thermische gipsisolatie CV-leidingen rechte stukken V-1
Omgeving	Binnen
Primaire drager	HVAC infrastructuur en uitrusting
Asbestmateriaal	In-situ afwerkingslagen - Thermische isolatie

Bindmiddel van asbestmateriaal	Gips - kalk
Gebondenheid op basis van bindmiddel	Niet-hechtgebonden
Hoeveelheid (lengte - omtrek - dikte - aantal)	<ul style="list-style-type: none"> • 3,50 m - 40,00 cm - 2,00 cm - 1 stuk • 1,80 m - 23,00 cm - 2,00 cm - 1 stuk • 1,80 m - 23,00 cm - 2,00 cm - 1 stuk
Totaal volume	0,045 m ³
Eenvoudig bereikbaar	Ja
Bevestigingswijze	<ul style="list-style-type: none"> • Verlijmd, ingegoten, versmeerd
Identificatiemethode	Vaststelling met monsternamen
Destructieve handeling voor identificatie	Nee

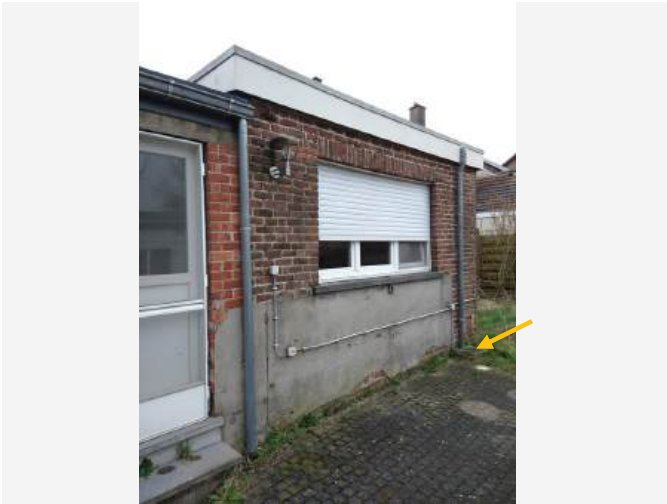
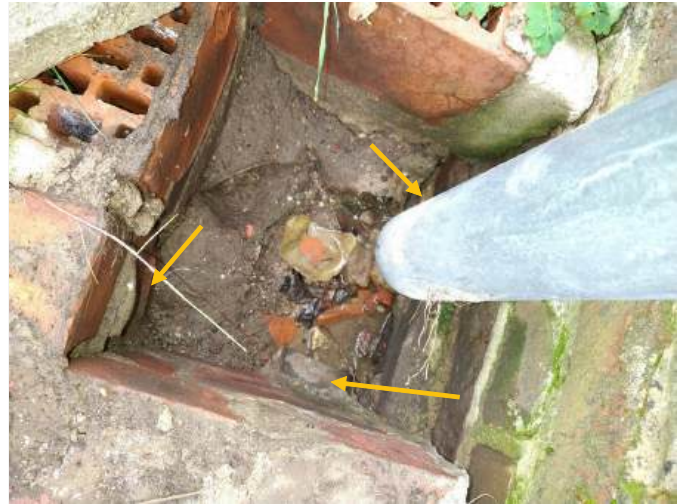
Beschrijving	Asbestcement rioleringsbuis in waterputje
Omgeving	Buiten
Primaire drager	Infrastructuur hemelwater (opvang en afvoer)
Asbestmateriaal	Hemelwaterafvoerkanaal
Bindmiddel van asbestmateriaal	Cement
Gebondenheid op basis van bindmiddel	Hecht
Hoeveelheid (lengte - omtrek - dikte - aantal)	• 0,05 m - 30,00 cm - 6,00 cm - 3 stuks
Totaal volume	0,003 m ³

Eenvoudig bereikbaar	Nee <ul style="list-style-type: none"> Het asbestmateriaal is bedekt (uitgezonderd laag verf, coating, behang, kunststof, textiel) en het wegnemen van het bedekkende materiaal kan niet zonder het bedekkende materiaal te beschadigen.
Bevestigingswijze	<ul style="list-style-type: none"> Geklemd
Identificatiemethode	Vaststelling zonder monsternamen
Destructieve handeling voor identificatie	Nee
Opmerking	Enkel de afvoerbuizen in het waterputje links achteraan de woning kon worden waargenomen dat de rioleringsbuizen asbestverdacht zijn. Hier worden 3 buizen waargenomen. Waarschijnlijk zijn er meerdere asbestcement rioleringsbuizen aanwezig. Dit kon niet worden waargenomen in de andere afvoerputten.

De buizen kunnen rondom losgemaakt worden door de voorzichtig de stenen los te kappen. Bevochtig steeds het materiaal dat geen stof vrijkomt.

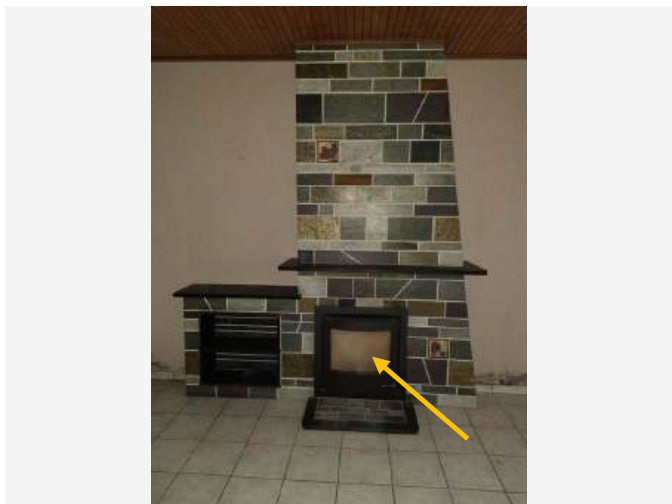
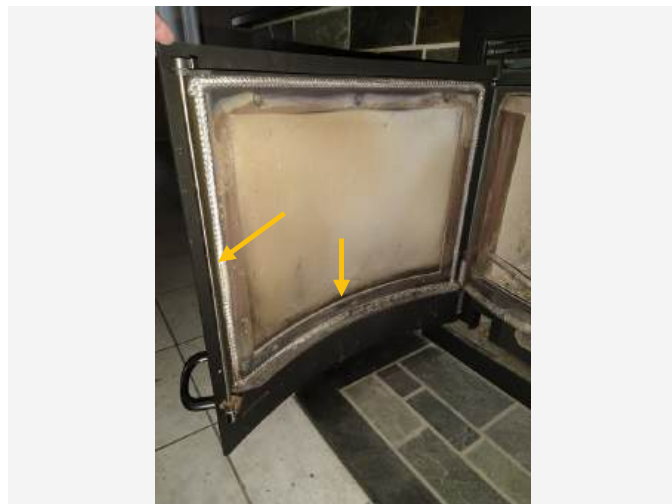
Beschrijving	Asbestkoord dichting in kacheldeur living V0
Omgeving	Binnen
Primaire drager	HVAC infrastructuur en uitrusting
Asbestmateriaal	Koord, lint, band, strip

Bindmiddel van asbestmateriaal	Weinig of geen bindmiddel (textiel, bevolking, ...)
Gebondenheid op basis van bindmiddel	Niet-hechtgebonden
Hoeveelheid (lengte - omtrek - aantal)	<ul style="list-style-type: none"> • 1,66 m - 1,50 cm - 1 stuk • 1,72 m - 1,00 cm - 1 stuk
Totale oppervlakte	0,042 m ²
Eenvoudig bereikbaar	Ja
Bevestigingswijze	<ul style="list-style-type: none"> • Geklemd • Verlijmd, ingegoten, versmeerd
Identificatiemethode	Vaststelling zonder monsternamen
Destructieve handeling voor identificatie	Nee

- Eenvoudige handelingen: mag via doe-het-zelf of door werknemer(s) met opleidingsattest eenvoudige handelingen
 - Niet-hechtgebonden asbestkoord of dichting in binnen of buitentoepassing mag u als doe-het-zelf verwijderen mits het nemen van maatregelen waaronder de vezels vooraf te fixeren en restjes vochtig te verwijderen. Gebruik geen stofzuiger aangezien de vezels door de filters heen kunnen gaan en zich verspreiden. Vervang de asbestkoord door een hittebestendige glasvezel koord of verwijder de kachel in zijn geheel door een glasvezelversterkte koord.

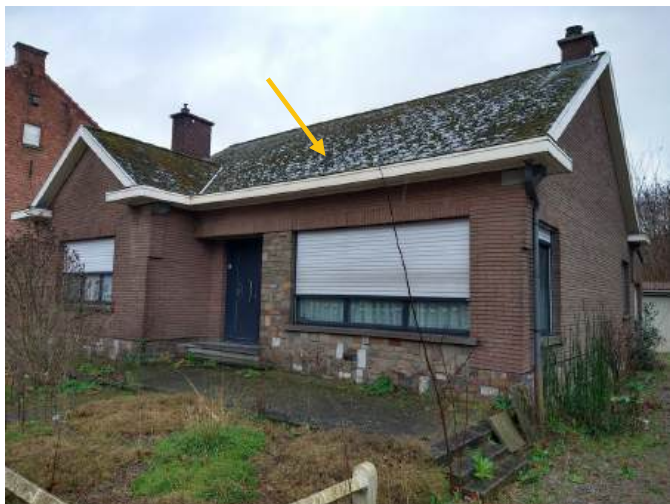
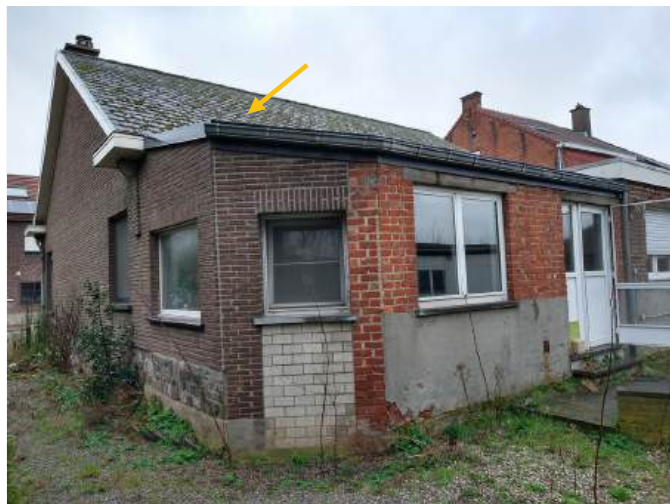
Beschrijving	Asbestcement leien dakbedekking dakplan
Omgeving	Buiten
Primaire drager	Schuin dak
Asbestmateriaal	Dak- en gevelbekleding - Lei, shingle
Bindmiddel van asbestmateriaal	Cement
Gebondenheid op basis van bindmiddel	Hecht
Hoeveelheid (oppervlakte - aantal)	• 135,70 m ² - 1 stuk
Totale oppervlakte	135,70 m ²
Eenvoudig bereikbaar	Ja
Bevestigingswijze	• Onbekend

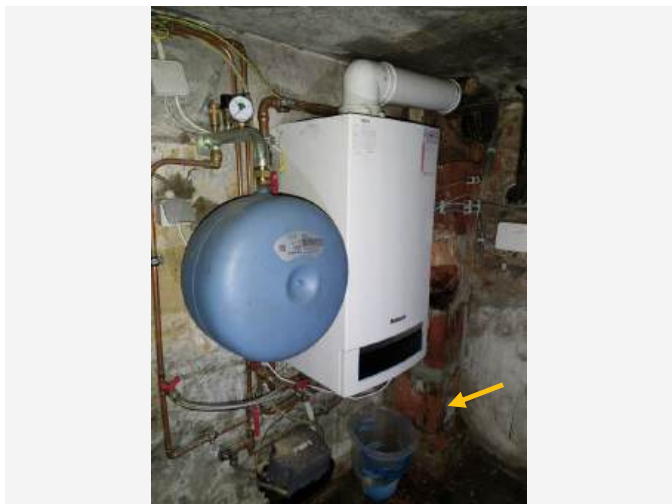
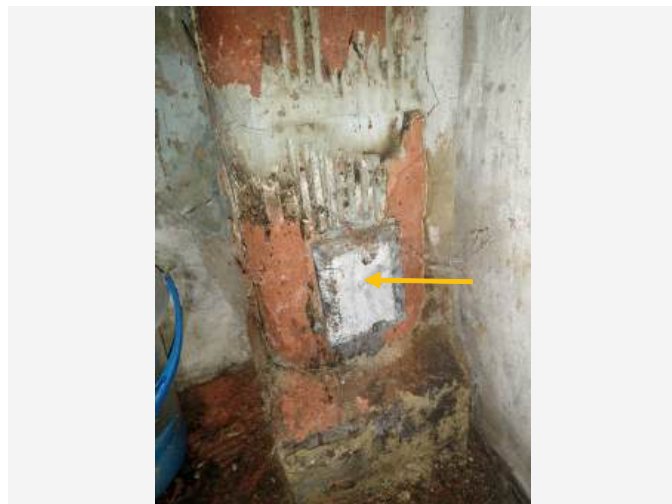
Beschrijving	Roetluik in schouw V-1
Omgeving	Binnen
Primaire drager	Schacht-koker (technisch)
Asbestmateriaal	Brandwerende afsluiting (prefab geheel) - Luik
Bindmiddel van asbestmateriaal	Cement
Gebondenheid op basis van bindmiddel	Hecht
Hoeveelheid (gewicht - aantal)	<ul style="list-style-type: none">• 0,50 kg - 1 stuk
Totaal gewicht	0,50 kg
Eenvoudig bereikbaar	Ja
Bevestigingswijze	<ul style="list-style-type: none">• Verlijmd, ingegoten, versmeerd
Identificatiemethode	Vaststelling zonder monsternamen
Destructieve handeling voor identificatie	Nee

- Eenvoudige handelingen: mag via doe-het-zelf of door werknemer(s) met opleidingsattest eenvoudige handelingen
 - Hecht gebonden toepassingen in goede staat mag u zelf met de nodige voorzorgsmaatregelen verwijderen, dit zonder breken en stuk te maken en zonder stofverspreiding. Neem volgende maatregelen:
 - . bevochtigen of fixeren van het materiaal;
 - . de materialen rondom één voor één verwijderen, bij voorkeur manueel, gebruikmakend van handwerktuigen;
 - . de materialen niet gooien;

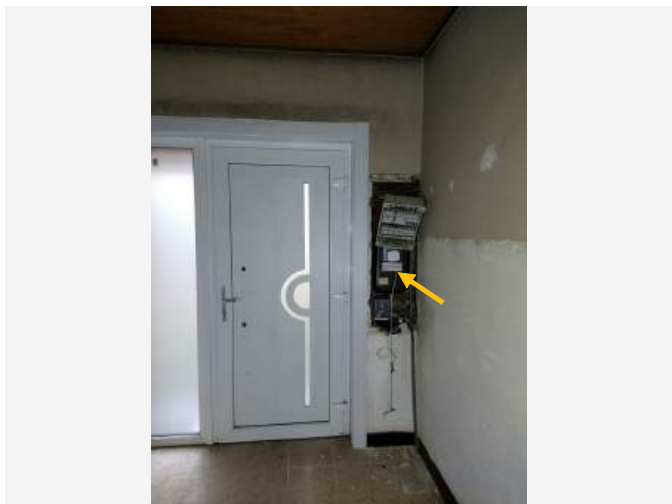
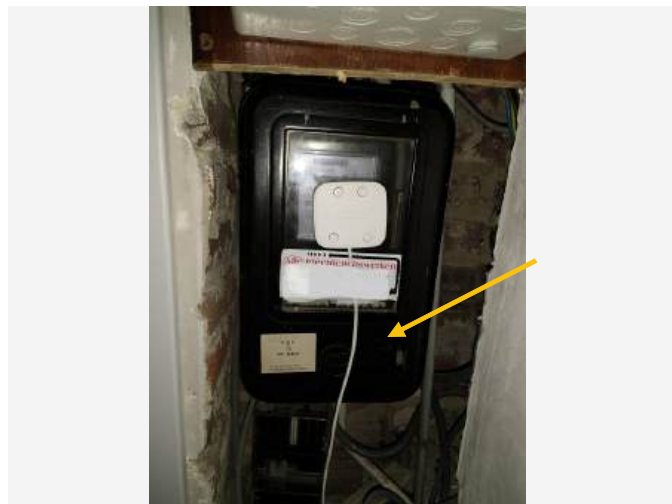
Beschrijving	Bakeliet kast elektriciteitsteller V0
Omgeving	Binnen
Primaire drager	Communicatie en elektrische infrastructuur en uitrusting
Asbestmateriaal	Plaat, paneel, tablet - Type Bakeliet
Bindmiddel van asbestmateriaal	Kunststof of -hars
Gebondenheid op basis van bindmiddel	Hecht
Hoeveelheid (oppervlakte - dikte - aantal)	• 0,08 m ² - 10,00 cm - 1 stuk
Totaal volume	0,008 m ³
Eenvoudig bereikbaar	Ja
Bevestigingswijze	• Geschroefd

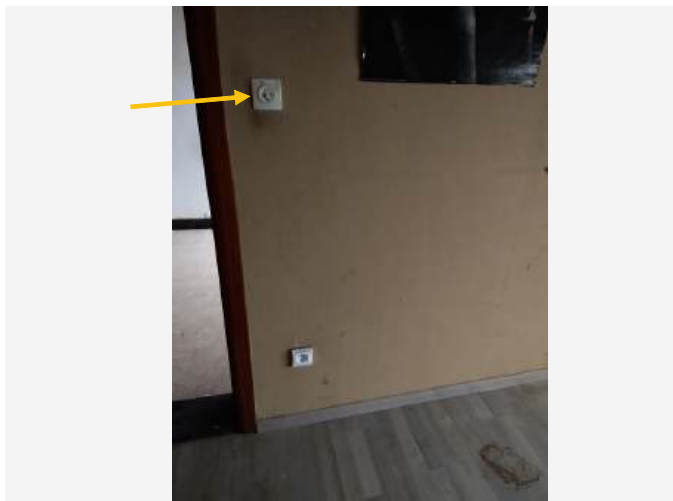
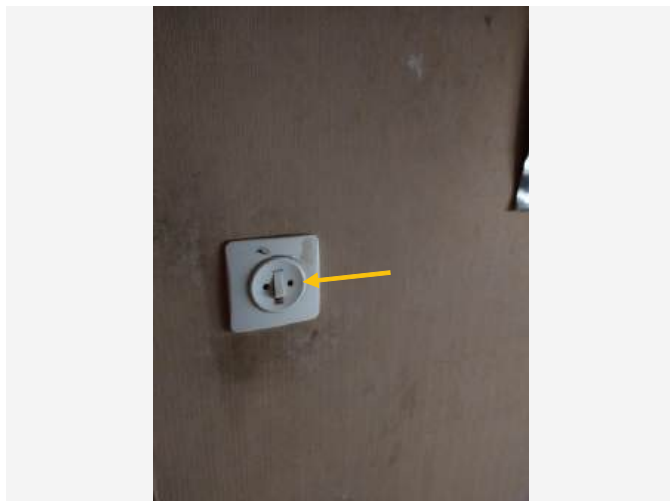
Beschrijving	Bakeliet schakelaars/stopcontacten V0 en lamp V-1
Omgeving	Binnen
Primaire drager	Communicatie en elektrische infrastructuur en uitrusting
Asbestmateriaal	Plaat, paneel, tablet - Type Bakeliet
Bindmiddel van asbestmateriaal	Kunststof of -hars
Gebondenheid op basis van bindmiddel	Hecht
Hoeveelheid (oppervlakte - dikte - aantal)	<ul style="list-style-type: none">0,81 m² - 0,25 cm - 7 stuks0,01 m² - 7,00 cm - 1 stuk

Totaal volume	0,015 m ³
Eenvoudig bereikbaar	Ja
Bevestigingswijze	<ul style="list-style-type: none">• Geschroefd
Identificatiemethode	Vaststelling zonder monstername
Destructieve handeling voor identificatie	Nee

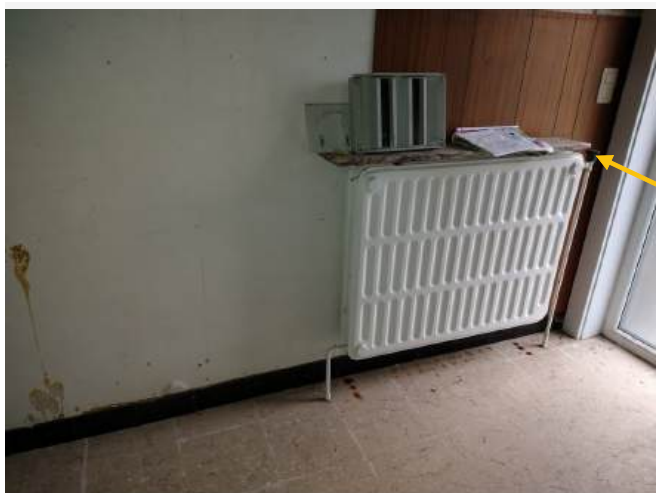
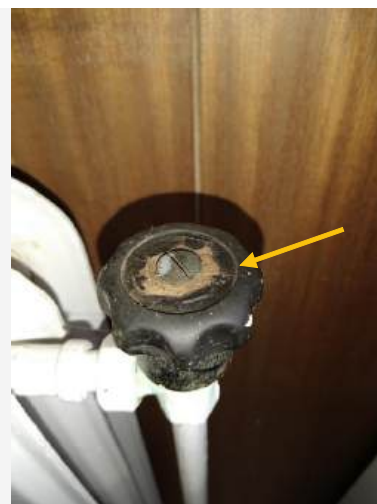
Beschrijving	Bakeliet radiatorknoppen
Omgeving	Binnen
Primaire drager	HVAC infrastructuur en uitrusting
Asbestmateriaal	Plaat, paneel, tablet - Type Bakeliet
Bindmiddel van asbestmateriaal	Kunststof of -hars
Gebondenheid op basis van bindmiddel	Hecht

Hoeveelheid (oppervlakte - dikte - aantal)	<ul style="list-style-type: none">• 0,24 m² - 0,30 cm - 1 stuk
Totaal volume	< 0,001 m ³
Eenvoudig bereikbaar	Ja
Bevestigingswijze	<ul style="list-style-type: none">• Geschroefd
Identificatiemethode	Vaststelling zonder monstername
Destructieve handeling voor identificatie	Nee
Opmerking	Er werden 6 radiatorknoppen opgemerkt waarvan 2 zwarte en 4 witte knoppen.

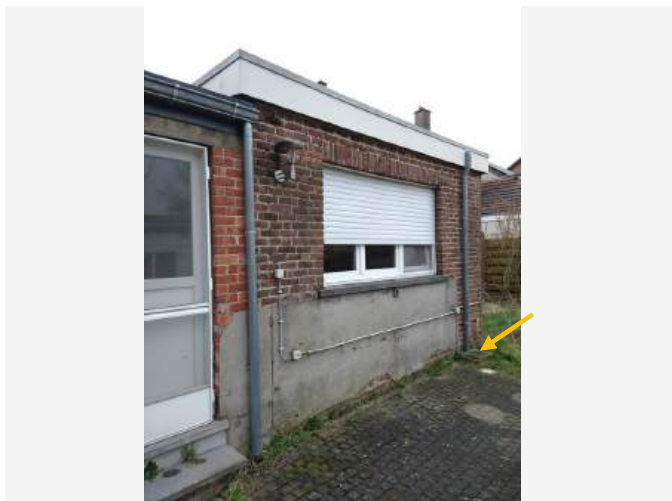
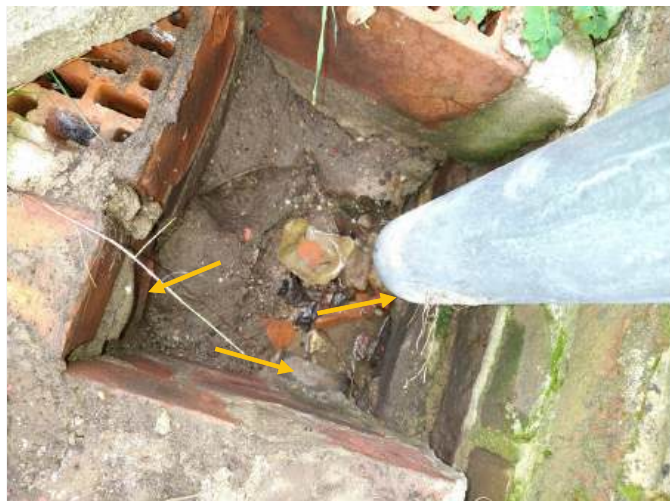
Fiche 16: Rioleringsbuizen in asbestcement in waterpafvoerputje

Beschrijving	Rioleringsbuizen in asbestcement in waterpafvoerputje
--------------	---

Omgeving	Buiten
Primaire drager	Infrastructuur hemelwater (opvang en afvoer)
Asbestmateriaal	Buis, koker, leiding, pijp, doorvoer
Bindmiddel van asbestmateriaal	Cement
Gebondenheid op basis van bindmiddel	Hecht
Hoeveelheid (lengte - omtrek - dikte - aantal)	<ul style="list-style-type: none"> • 0,05 m - 30,00 cm - 6,00 cm - 3 stuks
Totaal volume	0,003 m ³
Eenvoudig bereikbaar	<p>Nee</p> <ul style="list-style-type: none"> • Het asbestmateriaal is bedekt (uitgezonderd laag verf, coating, behang, kunststof, textiel) en het wegnemen van het bedekkende materiaal kan niet zonder het bedekkende materiaal te beschadigen.
Bevestigingswijze	<ul style="list-style-type: none"> • Verlijmd, ingegoten, versmeerd
Identificatiemethode	Vaststelling zonder monsternamen
Destructieve handeling voor identificatie	Nee
Opmerking	In het waterafvoerputje achteraan de woning links werden 3 asbestcementbuizen visueel waargenomen. De buizen waren ingemetseld in de putwanden.

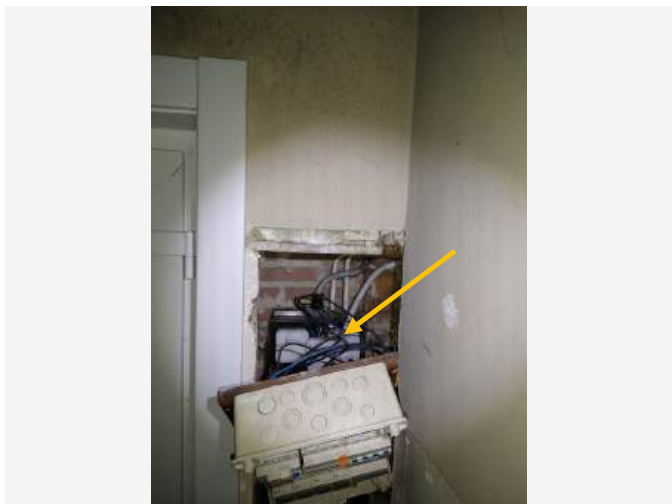
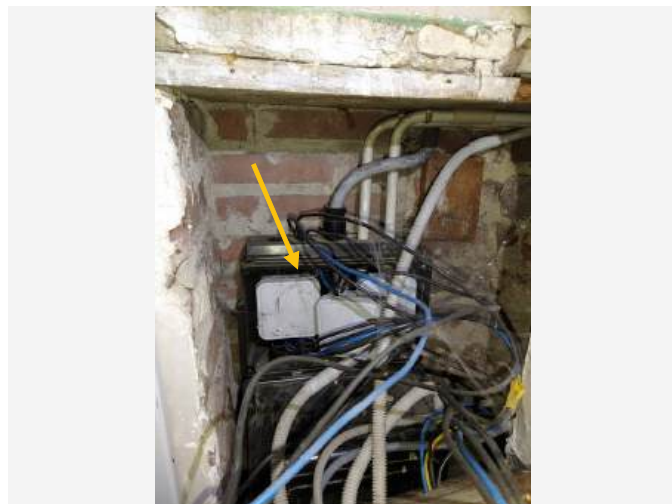
Beschrijving	Bakeliet aftakkast elektriciteit V0
Omgeving	Binnen
Primaire drager	Communicatie en elektrische infrastructuur en uitrusting
Asbestmateriaal	Plaat, paneel, tablet - Type Bakeliet
Bindmiddel van asbestmateriaal	Kunststof of -hars
Gebondenheid op basis van bindmiddel	Hecht

Hoeveelheid (oppervlakte - dikte - aantal)	• 0,05 m ² - 10,00 cm - 1 stuk
Totaal volume	0,005 m ³
Eenvoudig bereikbaar	Ja
Bevestigingswijze	• Geschroefd
Identificatiemethode	Vaststelling zonder monstername
Destructieve handeling voor identificatie	Nee

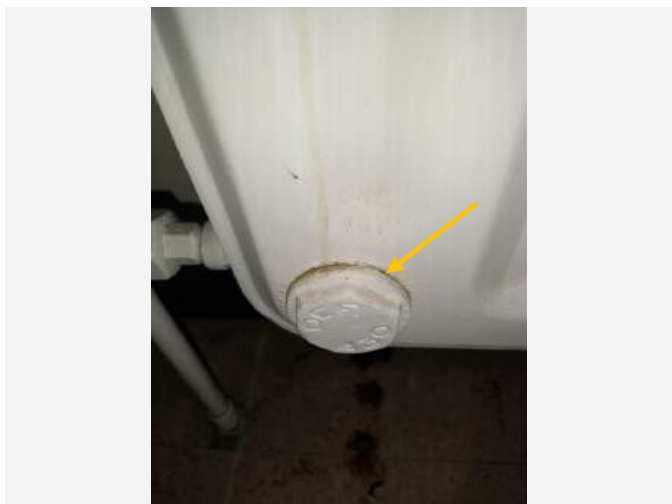
Monsternamen is niet mogelijk zonder blijvende schade aan te brengen.

Identificatiemethode	Redelijk vermoeden
Primaire drager	HVAC infrastructuur en uitrusting
(Asbest)materiaal	Pakking, dichting
Bindmiddel	Karton - papier - viltachtig
Gebondenheid bindmiddel	Niet-hechtgebonden

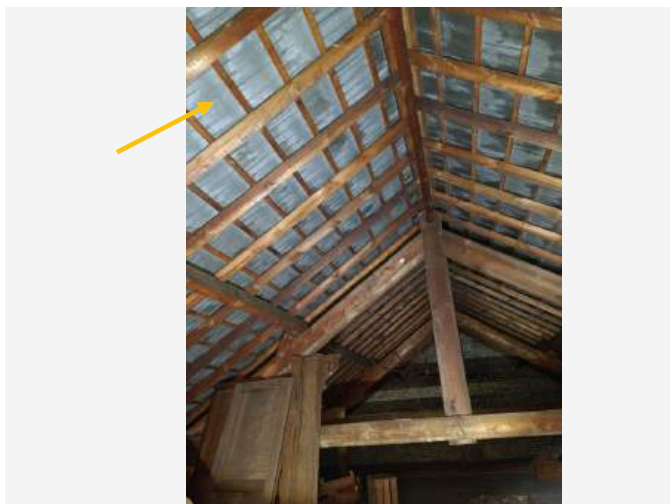
Daar de leien onderaan de zolder niet zijn afgeschermd kan het stof op de zolder asbestvezels bevatten die zijn vrijgekomen door wrijving omwille van weersinvloeden zoals temperatuurverschillen en inwerking van de wind. Verwijder het stof met vochtige doeken of een speciale stofzuiger met totaalfilter en nooit met een gewone stofzuiger. Bij het gebruik van een gewone stofzuiger gaan de vezels doorheen de filters en worden ze verspreid in de omgeving waardoor ze kunnen worden ingeademd.
