Asbestinventarisatetest

Hoogstraat 11, 9270 Laarne

Attestnummer : 20240206-000128.000

Niet-asbestveilig

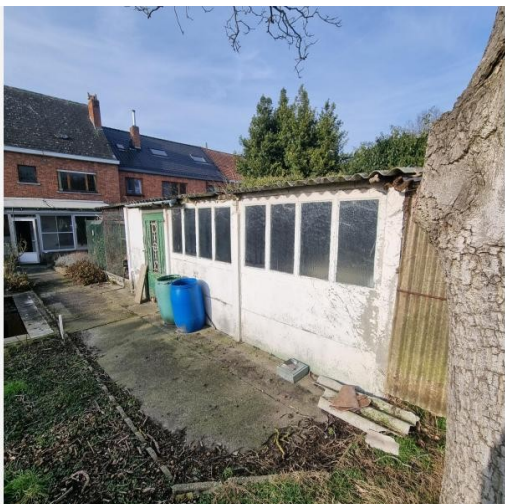
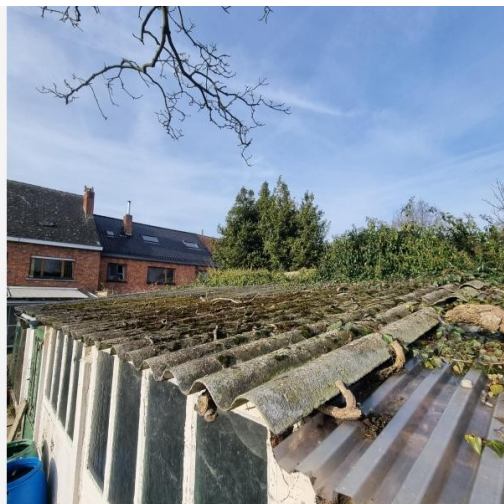
Eindbeoordeling materiaalrisico	Hoog materiaalrisico en/of hoge kans op vezelvrijgave
---------------------------------	---

Gebondenheid	Categorie 1: hechtgebonden in oorsprong
Asbestsoort (vezeltype)	Crocidoliet aanwezig
Asbestconcentratie	Laag (< 50%)
Afschermingsgraad van het gehele materiaal	Geheel of deels (ook) vrij aan de binnenlucht
Toestand van het materiaal	Matig beschadigd, matig verweerd

Beschrijving	Golfplaat tuinberging
Omgeving	Grenst aan binnen- en buitenlucht
Primaire drager	Plat dak
Asbestmateriaal	Dak- en gevelbekleding - Golfplaat
Bindmiddel van asbestmateriaal	Cement
Gebondenheid op basis van bindmiddel	Hecht
Hoeveelheid (oppervlakte - aantal)	• 15,00 m ² - 1 stuk
Totale oppervlakte	15,00 m ²
Eenvoudig bereikbaar	Ja

Dringend verwijderen

- Zorg voor een veilig beheer. Vermijd het beschadigen van het asbestmateriaal. Controleer de toestand jaarlijks op wijzigingen.
- Hemelwater dat afspoelt van asbestcement daken of gevels kan asbestdeeltjes bevatten. Gebruik het enkel voor gesloten circuits (bv. spoelen toiletten). Reinig na het vervangen van het dak of de gevel de dakgoten en regenwaterput of -ton om asbesthoudend sediment of slib te verwijderen

- Eenvoudige handelingen: mag via doe-het-zelf of door werknemer(s) met opleidingsattest eenvoudige handelingen
De golfplaten kunnen verwijderd worden door deze los te maken van de dakbedekking en deze vervolgens zorgvuldig naar beneden brengen. De platen worden dan ingepakt voor transport als asbesthoudend afval. Dit gebeurt wel met de nodige beschermingsmaterialen.

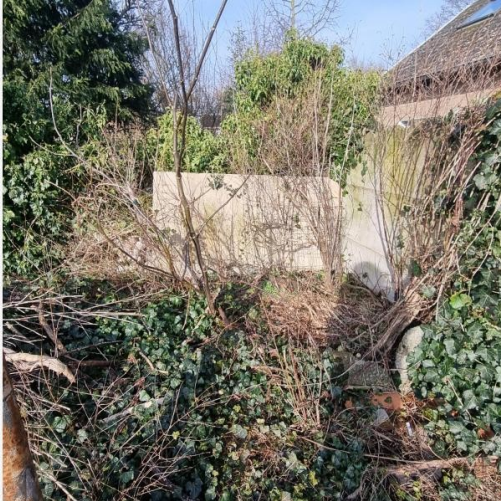
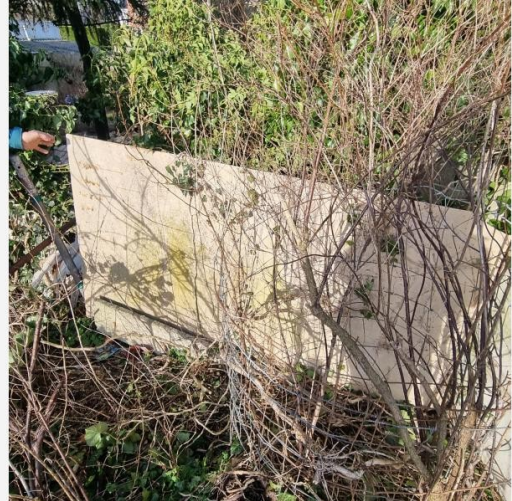
Beschrijving	Platen - cement toepassing
Type afvalstof	Betreft stock-voorraad of gedemonteerde asbestmaterialen
Aanwezige resten	<p>=>Er zijn de platen aanwezig na demontage.</p> <p>=>Er is ook een asbesthoudende plaat gebruikt als afscheiding op het einde van de tuin tussen de burens. Maar achter de plaat ligt er ook nog asbesthoudend materiaal.</p> <p>=> Resterende stukken van golfplaten.</p>
Omgeving	Buiten
Primaire drager	Vloer
Asbestmaterialen	<ul style="list-style-type: none">• Dak- en gevelbekleding - Plaat
Bindmiddel van asbestmateriaal	Cement
Gebondenheid op basis van bindmiddel	Hecht
Hoeveelheid (gewicht - aantal)	<ul style="list-style-type: none">• 150,00 kg - 1 stuk
Totaal gewicht	150,00 kg
Eenvoudig bereikbaar	Ja
Identificatiemethode	Vaststelling zonder monsternamen

Dringend verwijderen

- Verwijder het asbestafval.

- Eenvoudige handelingen: mag via doe-het-zelf of door werknemer(s) met opleidingsattest eenvoudige handelingen
Het zijn vastgebonden toepassingen die kunnen verwijderd worden als asbesthoudend afval met de nodige beschermingsmiddelen.

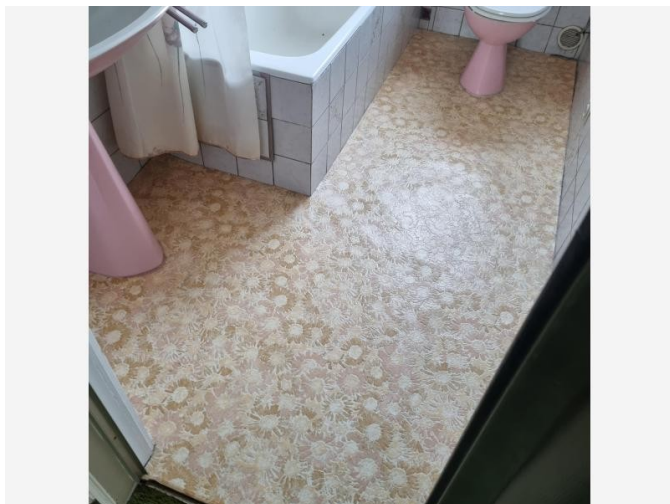
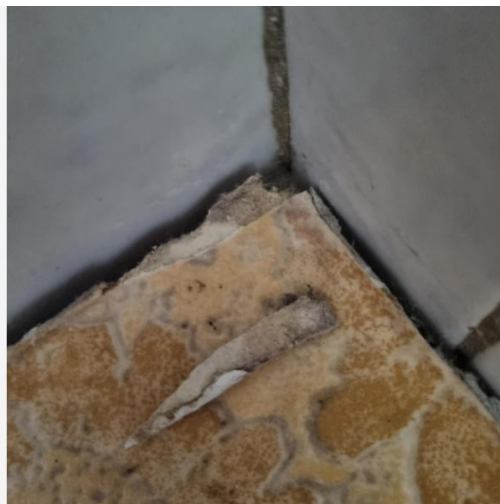
Eindbeoordeling materiaalrisico	Verhoogd materiaalrisico en/of verhoogde kans op vezelvrijgave
---------------------------------	--

Gebondenheid	Categorie 2: niet-hechtgebonden met matrix
Asbestsoort (vezeltype)	Alleen chrysotiel
Asbestconcentratie	Hoog ($\geq 50\%$)
Afschermingsgraad van het gehele materiaal	Geheel of deels (ook) vrij aan de binnenlucht
Toestand van het materiaal	Licht beschadigd, licht verweerd. Intact materiaal type Pical – asbestboard of categorie III 'gebondenheid'

Beschrijving	Vloerzeil - Badkamer
Omgeving	Binnen
Primaire drager	Vloer
Asbestmateriaal	Prefab - afwerking - Vloerzeil
Bindmiddel van asbestmateriaal	Karton - papier - viltachtig
Gebondenheid op basis van bindmiddel	Niet-hechtgebonden
Hoeveelheid (oppervlakte - aantal)	<ul style="list-style-type: none">• 4,00 m² - 1 stuk
Totale oppervlakte	4,00 m ²
Eenvoudig bereikbaar	Ja
Bevestigingswijze	<ul style="list-style-type: none">• Verlijmd, ingegoten, versmeerd

Verwijderen

- Zorg voor een veilig beheer. Vermijd het beschadigen van het asbestmateriaal. Controleer de toestand jaarlijks op wijzigingen.

- Hermetische zone (erkend asbestverwijderaars)
Vloerzeil is losgebonden toepassing die binnen wordt verwijderd dus zal deze volledig moeten worden afgeschermd zodat er geen verdere verspreiding van de vezels kan gebeuren.

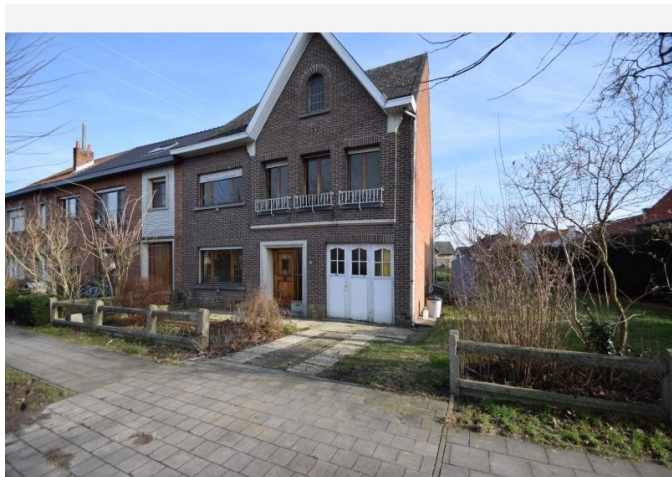
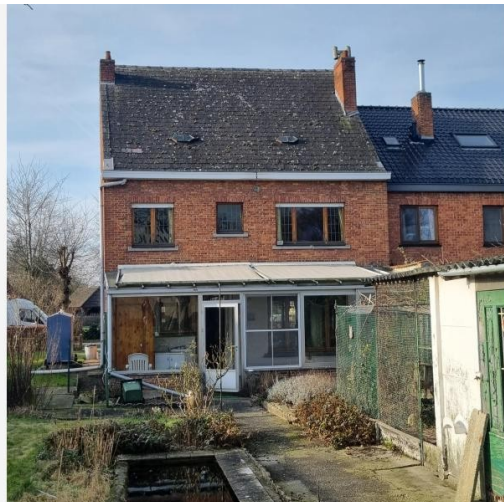
Eindbeoordeling materiaalrisico	Verhoogd materiaalrisico en/of verhoogde kans op vezelvrijgave
---------------------------------	--

Gebondenheid	Categorie 1: hechtgebonden in oorsprong
Asbestsoort (vezeltype)	Crocidoliet aanwezig
Asbestconcentratie	Laag (< 50%)
Afschermingsgraad van het gehele materiaal	Geheel of deels vrij aan de buitenlucht
Toestand van het materiaal	Matig beschadigd, matig verweerd

Beschrijving	Leiendak
Omgeving	Buiten
Primaire drager	Schuin dak
Asbestmateriaal	Dak- en gevelbekleding - Lei, shingle
Bindmiddel van asbestmateriaal	Cement
Gebondenheid op basis van bindmiddel	Hecht
Hoeveelheid (oppervlakte - aantal)	• 80,00 m ² - 1 stuk
Totale oppervlakte	80,00 m ²
Eenvoudig bereikbaar	Ja
Bevestigingswijze	• Genageld, geniet

Verwijderen

- Zorg voor een veilig beheer. Vermijd het beschadigen van het asbestmateriaal. Controleer de toestand jaarlijks op wijzigingen.
- Hemelwater dat afspoelt van asbestcement daken of gevels kan asbestdeeltjes bevatten. Gebruik het enkel voor gesloten circuits (bv. spoelen toiletten). Reinig na het vervangen van het dak of de gevel de dakgoten en regenwaterput of -ton om asbesthoudend sediment of slib te verwijderen

- Eenvoudige handelingen: enkel door erkend asbestverwijderaar
De leien mogen verwijderd worden door aannemer met kennis van eenvoudige handelingen. Waarbij de aannemer de leien zorgvuldig zonder verder beschadiging moet verwijderen. Het afval wordt verzameld in een container die voorzien is voor asbestafval.

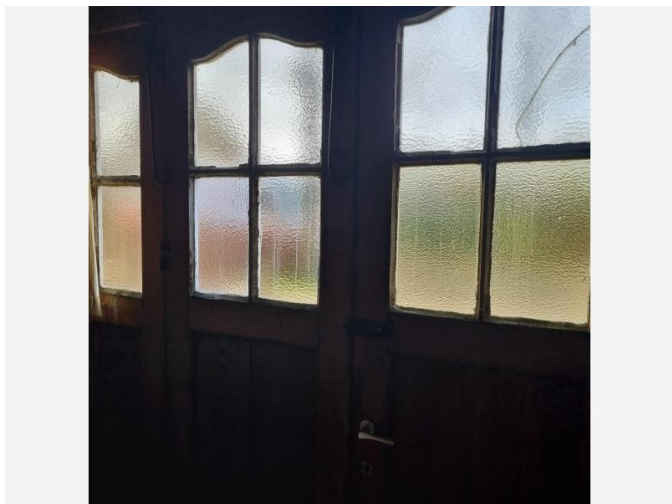
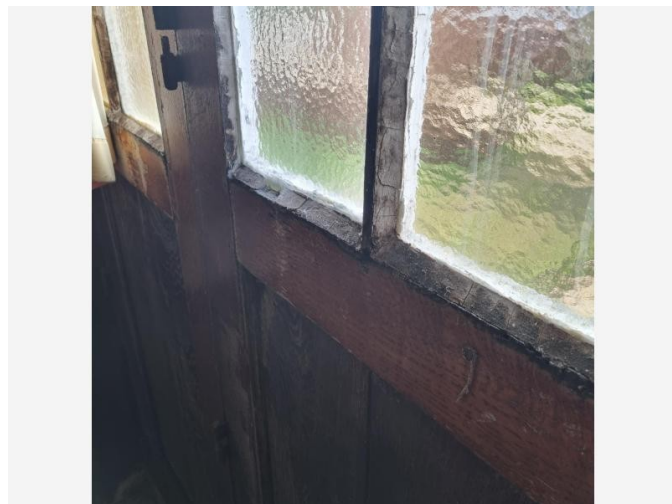
Eindbeoordeling materiaalrisico	Verhoogd materiaalrisico en/of verhoogde kans op vezelvrijgave
---------------------------------	--

Gebondenheid	Categorie 1: hechtgebonden in oorsprong
Asbestsoort (vezeltype)	Amfibool aanwezig, uitgezonderd crocidoliet
Asbestconcentratie	Laag (< 50%)
Afschermingsgraad van het gehele materiaal	Geheel of deels (ook) vrij aan de binnenlucht
Toestand van het materiaal	Matig beschadigd, matig verweerd

Beschrijving	Mastiek - garagepoort en tuinberging
Omgeving	Grenst aan binnen- en buitenlucht
Primaire drager	Dakopening (raam, ...)
Asbestmateriaal	In-situ afwerkingslagen - Pasta, stopverf, voegsel, stopsel, vulsel, mastiek, kitten, ...
Bindmiddel van asbestmateriaal	Kitten, mastiek, pasta
Gebondenheid op basis van bindmiddel	Hecht
Hoeveelheid (gewicht - aantal)	<ul style="list-style-type: none">3,00 kg - 1 stuk
Totaal gewicht	3,00 kg
Eenvoudig bereikbaar	Ja
Bevestigingswijze	<ul style="list-style-type: none">Verlijmd, ingegoten, versmeerd

Verwijderen

- Zorg voor een veilig beheer. Vermijd het beschadigen van het asbestmateriaal. Controleer de toestand jaarlijks op wijzigingen.

- Eenvoudige handelingen: mag via doe-het-zelf of door werknemer(s) met opleidingsattest eenvoudige handelingen de mastiek kan worden afgebrokkeld zonder verdere beschadiging.

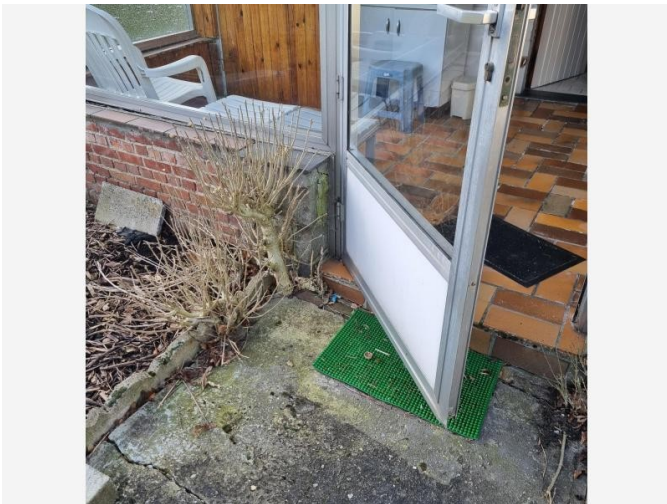
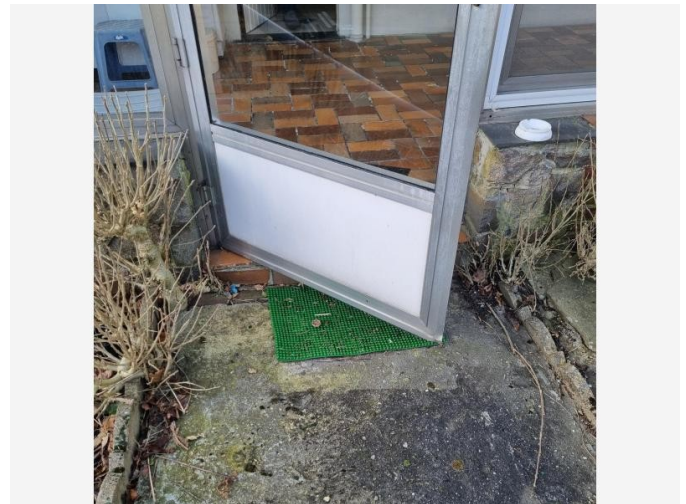
Eindbeoordeling materiaalrisico	Laag materiaalrisico en/of verlaagde kans op vezelvrijgave
---------------------------------	--

Gebondenheid	Categorie 1: hechtgebonden in oorsprong
Asbestsoort (vezeltype)	Crocidoliet aanwezig
Asbestconcentratie	Laag (< 50%)
Afschermingsgraad van het gehele materiaal	Geheel of deels (ook) vrij aan de binnenlucht
Toestand van het materiaal	Onbeschadigd, niet verweerd

Beschrijving	Deur veranda
Omgeving	Grenst aan binnen- en buitenlucht
Primaire drager	Wandopening verticaal (raam, deur, ...)
Asbestmateriaal	Plaat, paneel, tablet - Geëmailleerd, type Glasal
Bindmiddel van asbestmateriaal	Cement
Gebondenheid op basis van bindmiddel	Hecht
Hoeveelheid (oppervlakte - dikte - aantal)	• 0,50 m ² - 1,00 cm - 1 stuk
Totaal volume	0,005 m ³
Eenvoudig bereikbaar	Ja
Bevestigingswijze	• Geklemd
Identificatiemethode	Vaststelling zonder monsternamen

Zorgvuldig beheren

- Zorg voor een veilig beheer. Vermijd het beschadigen van het asbestmateriaal. Controleer de toestand jaarlijks op wijzigingen.

- Eenvoudige handelingen: mag via doe-het-zelf of door werknemer(s) met opleidingsattest eenvoudige handelingen
De deur kan op zijn geheel worden verwijderd. Het kader rond de plaat kan verwijderd worden zonder de plaat verder beschadigd wordt.

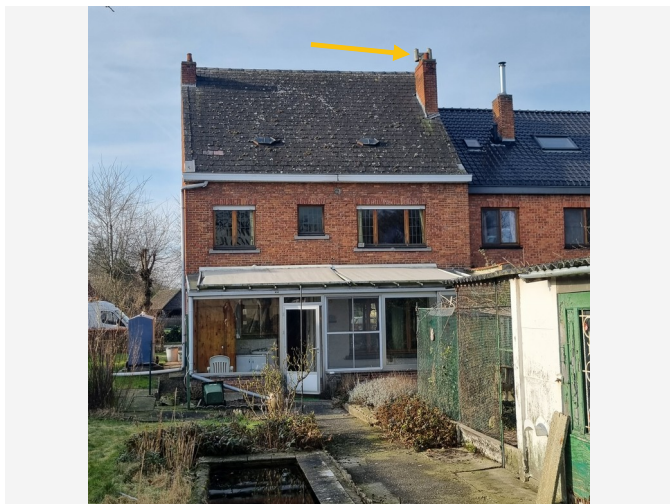
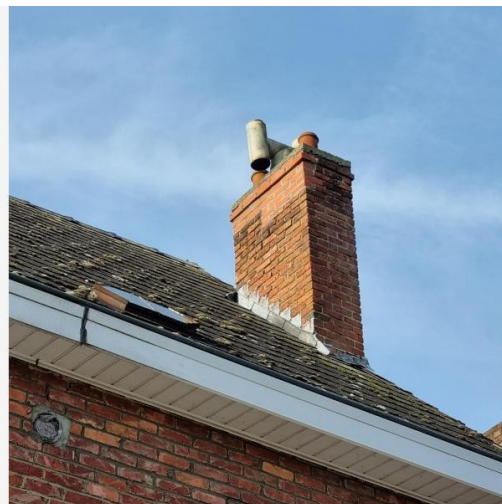
Eindbeoordeling materiaalrisico	Laag materiaalrisico en/of verlaagde kans op vezelvrijgave
---------------------------------	--

Gebondenheid	Categorie 1: hechtgebonden in oorsprong
Asbestsoort (vezeltype)	Crocidoliet aanwezig
Asbestconcentratie	Laag (< 50%)
Afschermingsgraad van het gehele materiaal	Geheel of deels vrij aan de buitenlucht
Toestand van het materiaal	Onbeschadigd, niet verweerd

Beschrijving	Rookgaskanaal
Omgeving	Buiten
Primaire drager	Schacht-koker (technisch)
Asbestmateriaal	Buis, koker, leiding, pijp, doorvoer
Bindmiddel van asbestmateriaal	Cement
Gebondenheid op basis van bindmiddel	Hecht
Hoeveelheid (lengte - omtrek - dikte - aantal)	<ul style="list-style-type: none">0,50 m - 20,00 cm - 2,00 cm - 1 stuk
Totaal volume	0,002 m ³
Eenvoudig bereikbaar	Nee <ul style="list-style-type: none">Het asbestmateriaal is bedekt (uitgezonderd laag verf, coating, behang, kunststof, textiel) en het wegnemen van het bedekkende materiaal kan niet zonder het bedekkende materiaal te beschadigen.

Zorgvuldig beheren

- Zorg voor een veilig beheer. Vermijd het beschadigen van het asbestmateriaal. Controleer de toestand jaarlijks op wijzigingen.

- Eenvoudige handelingen: enkel door erkend asbestverwijderaer
Het kanaal zit volledig in geklemd in de schoorsteen. Deze zal zorgvuldig verwijderd moeten worden zonder stofvorming. De stenen van de schoorsteen zullen ook een deel verwijderd moeten worden zonder grote beschadiging aan te brengen aan het rookgaskanaal.

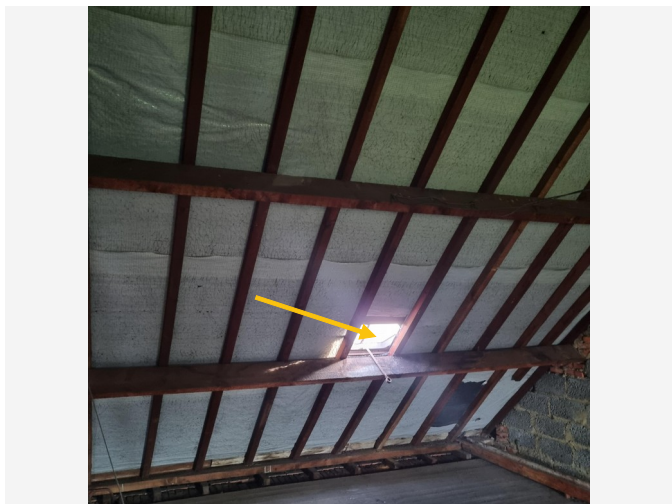
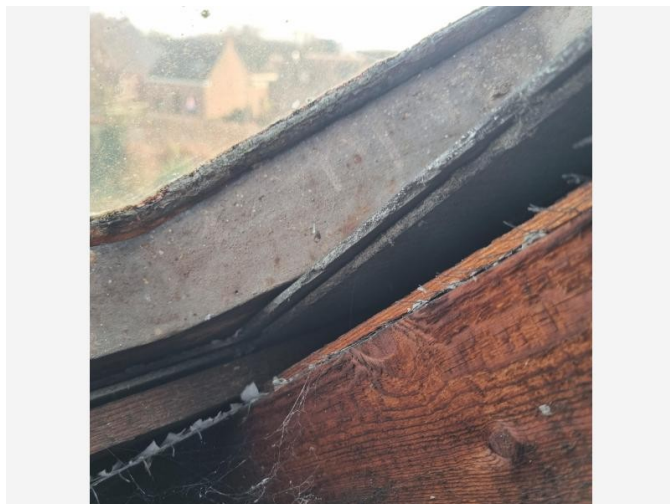
Eindbeoordeling materiaalrisico	Zeer laag materiaalrisico en/of zeer lage kans op vezelvrijgave
---------------------------------	---

Gebondenheid	Categorie 1: hechtgebonden in oorsprong
Asbestsoort (vezeltype)	Crocidoliet aanwezig
Asbestconcentratie	Laag (< 50%)
Afschermingsgraad van het gehele materiaal	Niet stootvaste afscherming
Toestand van het materiaal	Onbeschadigd, niet verweerd

Beschrijving	Onderdak woning
Omgeving	Binnen
Primaire drager	Schuin dak
Asbestmateriaal	Dak- en gevelbekleding - Plaat
Bindmiddel van asbestmateriaal	Cement
Gebondenheid op basis van bindmiddel	Hecht
Hoeveelheid (oppervlakte - dikte - aantal)	<ul style="list-style-type: none">80,00 m² - 0,30 cm - 1 stuk
Totaal volume	0,24 m ³
Eenvoudig bereikbaar	Nee <ul style="list-style-type: none">Het asbestmateriaal is bedekt (uitgezonderd laag verf, coating, behang, kunststof, textiel) en het wegnemen van het bedekkende materiaal kan niet zonder het bedekkende materiaal te beschadigen.
Bevestigingswijze	<ul style="list-style-type: none">Geklemd

Zorgvuldig beheren

- Zorg voor een veilig beheer. Vermijd het beschadigen van het asbestmateriaal. Controleer de toestand jaarlijks op wijzigingen.

- Eenvoudige handelingen: mag via doe-het-zelf of door werknemer(s) met opleidingsattest eenvoudige handelingen
De platen kunnen pas verwijderd worden als de dakbedekking wordt afgenomen. Vervolgens moeten deze platen afgenomen worden zonder deze verder te beschadigen. De platen worden ingepakt voor transport en afgevoerd als asbesthoudend afval.

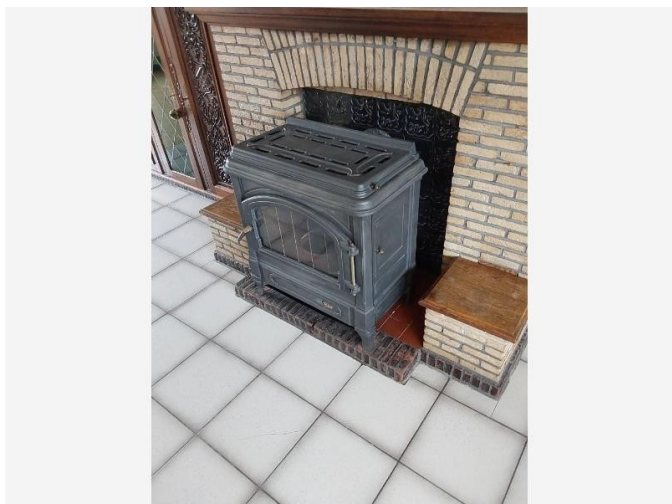
Bij de kachel tijdens het plaatsbezoek is het touw niet zichtbaar. Het is wel zo dat er mogelijk een asbestverdacht touw aanwezig is. Dus wees attent bij het verwijderen van de kachel. Om het touw zichtbaar te maken moet er een stuk worden gedemonteerd en dit behoort niet tot dit onderzoek.

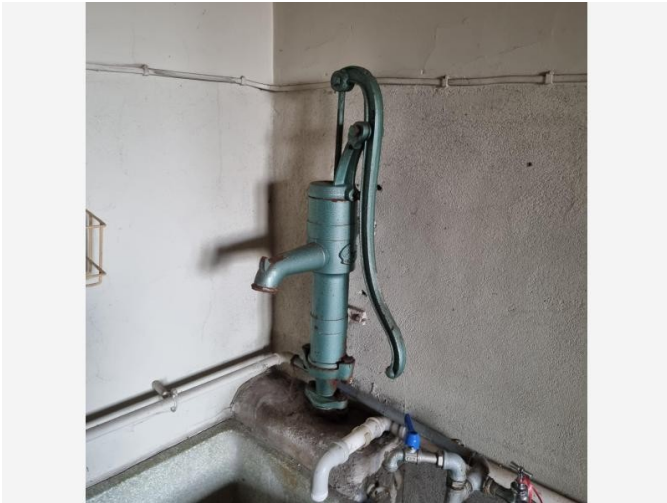
Tijdens het plaatsbezoek kon er geen dichting worden waargenomen bij de regenwaterpomp. Opgepast bij het weghalen dat er een mogelijkheid is op asbestverdacht materiaal in de pomp. Dit is enkel te controleren bij het demonteren van de pomp wat niet behoort tot het huidig niet-destructief onderzoek.

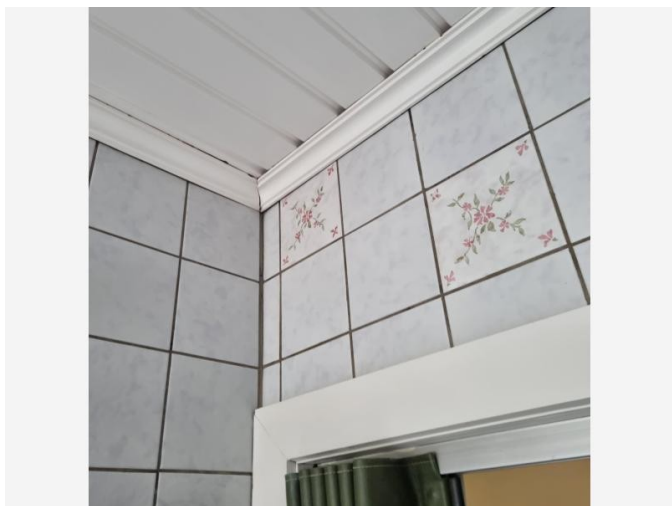
De badkamer werd jaren 71 vernieuwd. Dus is er een mogelijkheid dat de lijm asbestverdacht is. Dit kon niet verder worden onderzocht omdat er hiervoor destructief onderzoek voor noodzakelijk is.

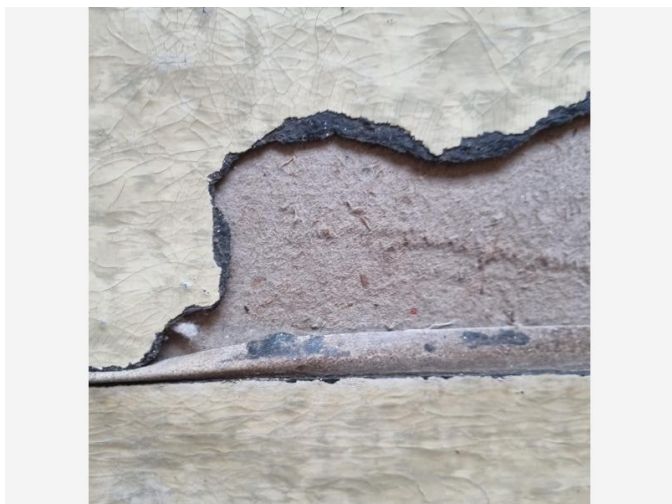
In de kamers is de vloerzeil met een zwarte onderkant niet asbesthoudend.

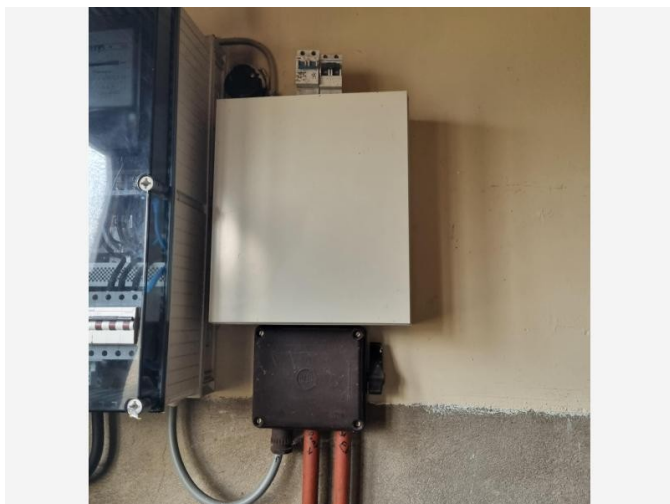
De elektriciteitsnutsvoorziening is nog deel bakeliet. Dit is mogelijk asbestverdacht materiaal, dit kan ook niet verder getest worden. Dit is ook stuk eigenaar van nutsmaatschappij.

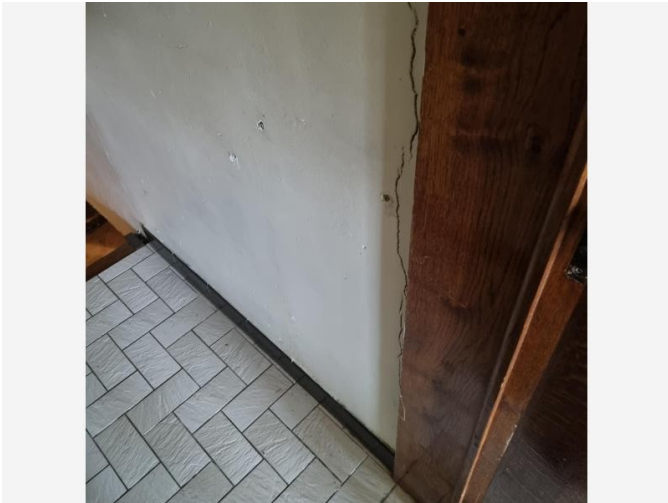
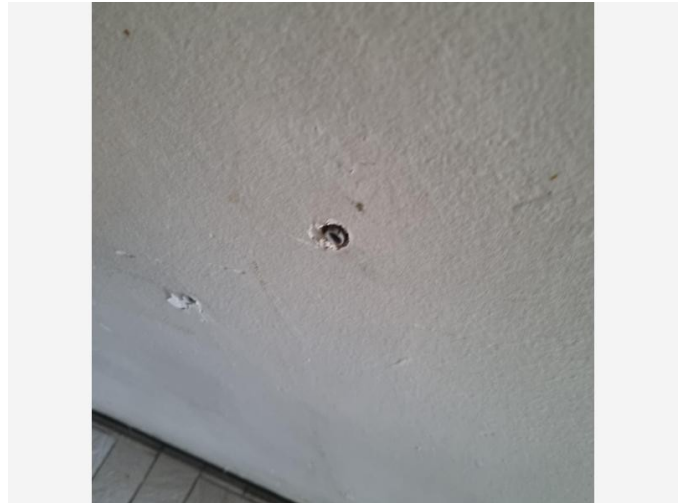
Geen asbest

#	Type	Referentie	Resultaat
14.1	Mengmonster	MM01-Muur	Geen asbest
