Asbestinventarisatetest

Pater Segersstraat 35, 9100 Sint-Niklaas

Attestnummer : 20230828-000133.000

Uitgegeven op : 28.08.2023

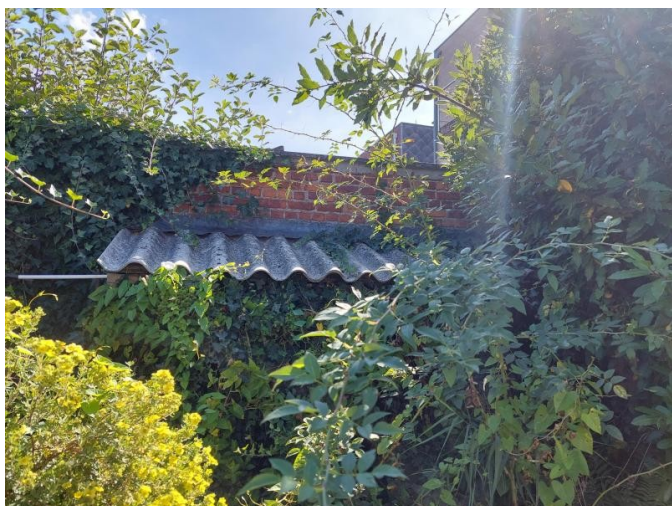
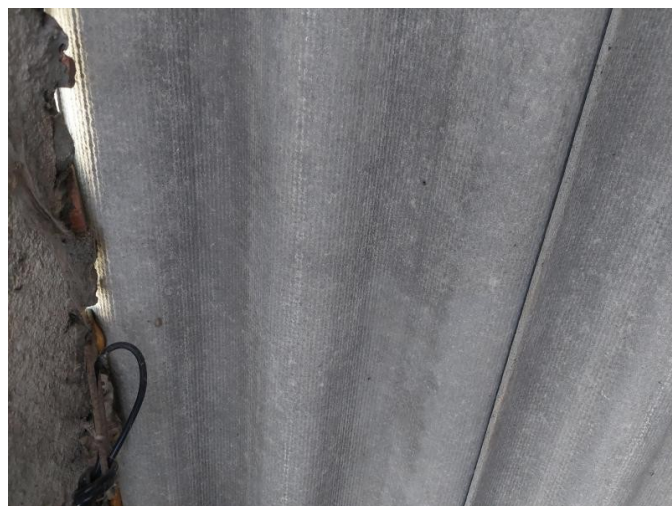
Het asbestmateriaal valt onder de mijlpaal van 2034.

Dringend verwijderen

Eindbeoordeling materiaalrisico	Hoog materiaalrisico en/of hoge kans op vezelvrijgave
---------------------------------	---

Gebondenheid	Categorie 1: hechtgebonden in oorsprong
Asbestsoort (vezeltype)	Crocidoliet aanwezig
Asbestconcentratie	Laag (< 50%)
Afschermingsgraad van het gehele materiaal	Geheel of deels (ook) vrij aan binnenluchtstromen
Toestand van het materiaal	Matig beschadigd, matig verweerd

Beschrijving	Golfplaat
Omgeving	Grenst aan binnen- en buitenlucht
Primaire drager	Schuin dak
Asbestmateriaal	Dak- en gevelbekleding - Golfplaat
Bindmiddel van asbestmateriaal	Cement
Gebondenheid op basis van bindmiddel	Hecht
Hoeveelheid (oppervlakte - aantal)	• 5,00 m ² - 1 stuk
Totale oppervlakte	5,00 m ²
Eenvoudig bereikbaar	Ja

- Zorg voor een veilig beheer. Vermijd het beschadigen van het asbestmateriaal. Controleer de toestand jaarlijks op wijzigingen.
- Hemelwater dat afspoelt van asbestcement daken of gevels kan asbestdeeltjes bevatten. Gebruik het enkel voor gesloten circuits (bv. spoelen toiletten). Reinig na het vervangen van het dak of de gevel de dakgoten en regenwaterput of -ton om asbesthoudend sediment of slib te verwijderen

- Eenvoudige handelingen: mag via doe-het-zelf of door werknemer(s) met opleidingsattest eenvoudige handelingen
Deze toepassing kan met eenvoudige handelingen verwijderd worden door een doe-het-zelver of een professional die beschikt over het opleidingsattest 'Asbestverwijdering eenvoudige handelingen'. Bij het verwijderen moet steeds rekening worden gehouden met alle milieu- en veiligheidsvoorschriften.

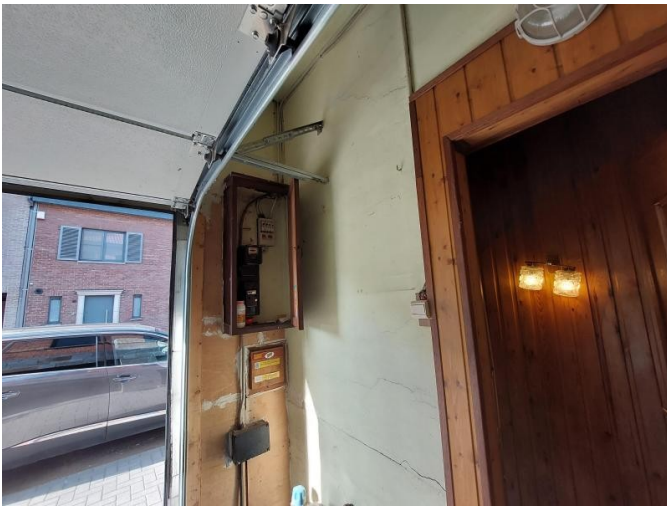
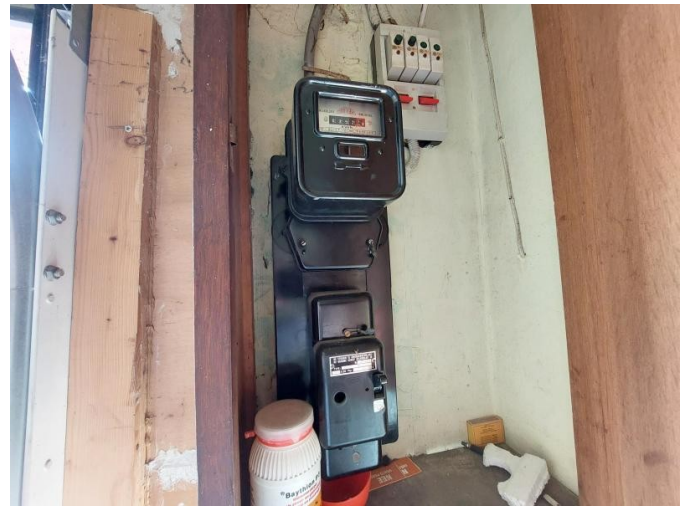
Het asbestmateriaal valt onder de mijlpaal van 2040.

Verwijderen

Eindbeoordeling materiaalrisico	Verhoogd materiaalrisico en/of verhoogde kans op vezelvrijgave
---------------------------------	--

Gebondenheid	Categorie 1: hechtgebonden in oorsprong
Asbestsoort (vezeltype)	Crocidoliet aanwezig
Asbestconcentratie	Laag (< 50%)
Afschermingsgraad van het gehele materiaal	Geheel of deels (ook) vrij aan binnenluchtstromen
Toestand van het materiaal	Licht beschadigd, licht verweerd. Intact materiaal type Pical – asbestboard of categorie III 'gebondenheid'

Beschrijving	Bakeliet
Omgeving	Binnen
Primaire drager	Communicatie en elektrische infrastructuur en uitrusting
Asbestmateriaal	Plaat, paneel, tablet - Type Bakeliet
Bindmiddel van asbestmateriaal	Kunststof of -hars
Gebondenheid op basis van bindmiddel	Hecht
Hoeveelheid (oppervlakte - dikte - aantal)	• 3,00 m ² - 2,00 cm - 1 stuk
Totaal volume	0,06 m ³
Eenvoudig bereikbaar	Ja
Bevestigingswijze	• Geschroefd
Identificatiemethode	Vaststelling zonder monsternamen

- Zorg voor een veilig beheer. Vermijd het beschadigen van het asbestmateriaal. Controleer de toestand jaarlijks op wijzigingen.

- Eenvoudige handelingen: mag via doe-het-zelf of door werknemer(s) met opleidingsattest eenvoudige handelingen
De bakelieten elektriciteitskast moet verwijderd worden door een professional die een elektrische opleiding heeft gevolgd. Bij het verwijderen moet steeds rekening worden gehouden met alle milieu- en veiligheidsvoorschriften.

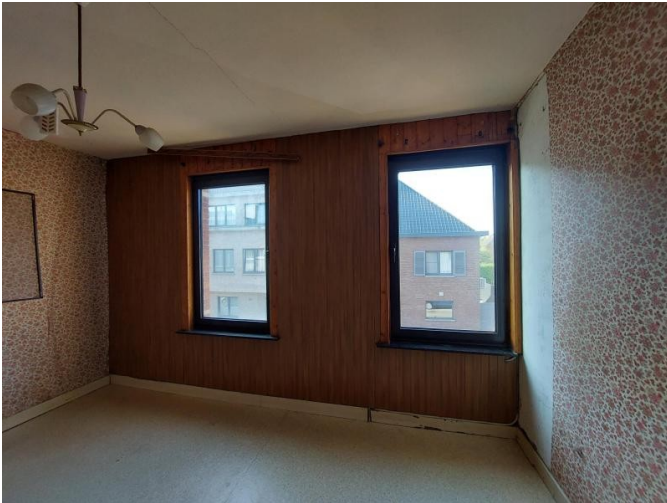
De ramen op de 1ste verdieping zijn vernieuwd en bestaan uit rubber (raam-kader) en siliconen (kader-muur). Deze zijn niet asbestverdacht.

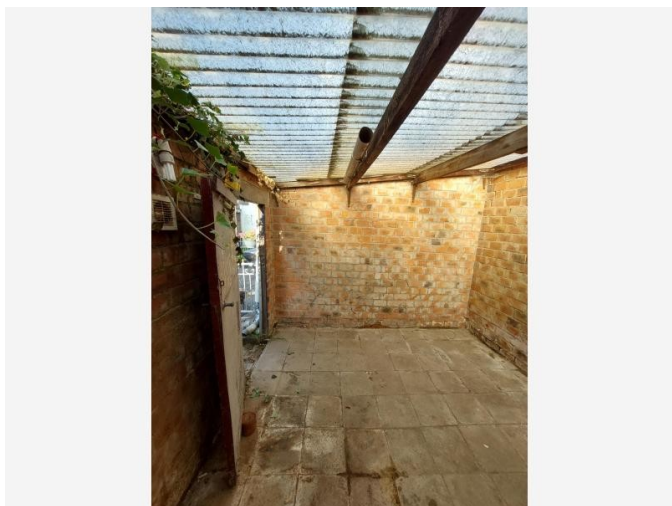
De golfplaten die zijn aangeduid op het plan en te zien zijn op de foto's zijn van pvc en niet asbestverdacht.

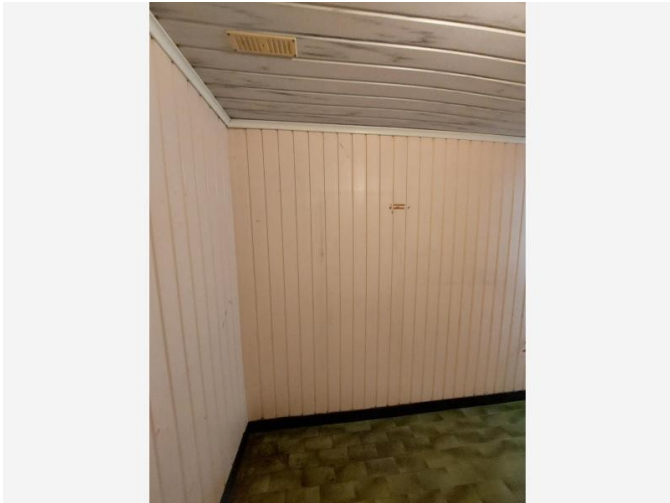
Het plafond op het gelijkvloers bestaat uit PVC en hout. Deze materialen zijn niet asbestverdacht.

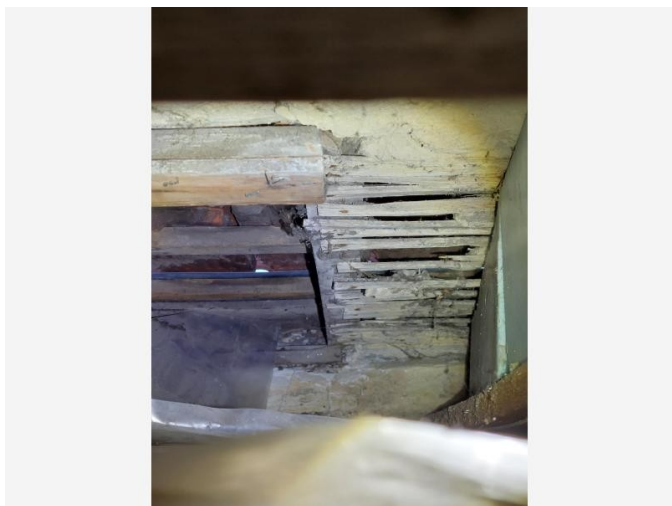
Zoals te zien is op de foto bestaat het onderdak uit houten latten.

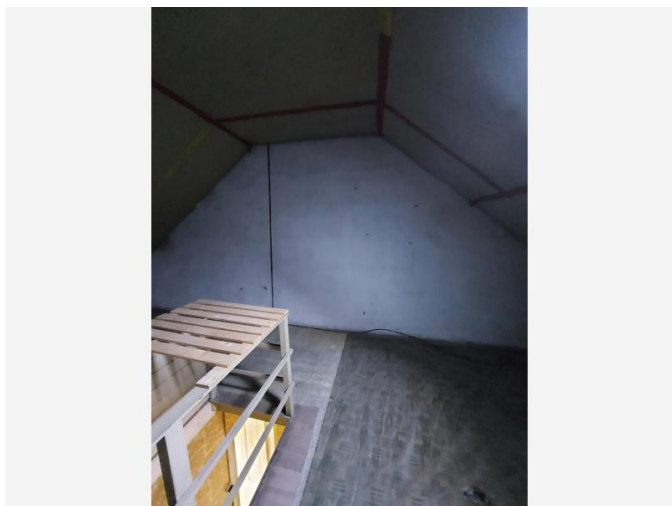
De zolder is afgewerkt met gipskartonplaten. Deze zijn niet asbestverdacht.

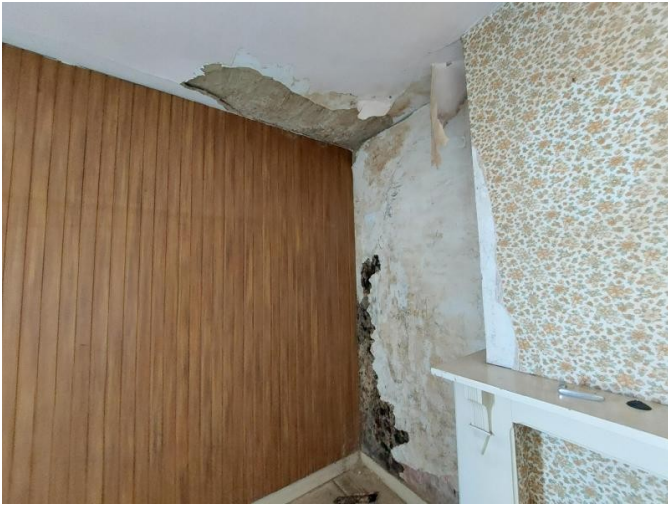
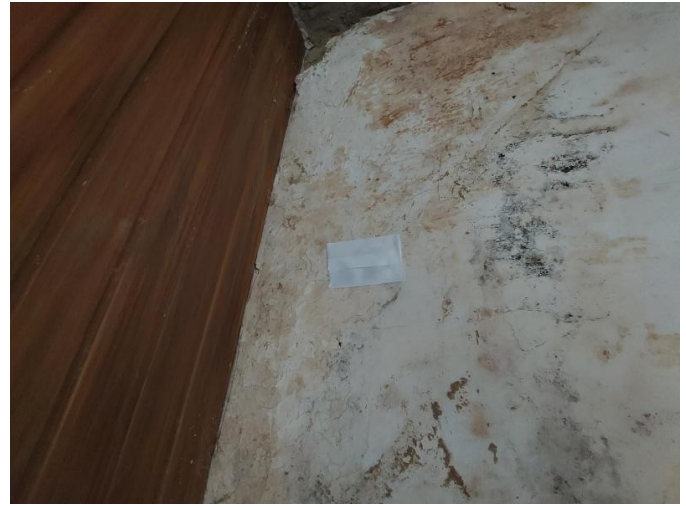
Fiche 8: Pleisterwerk muur

Geen asbest

#	Type	Referentie	Resultaat
8.1	Mengmonster	ID 1	Geen asbest

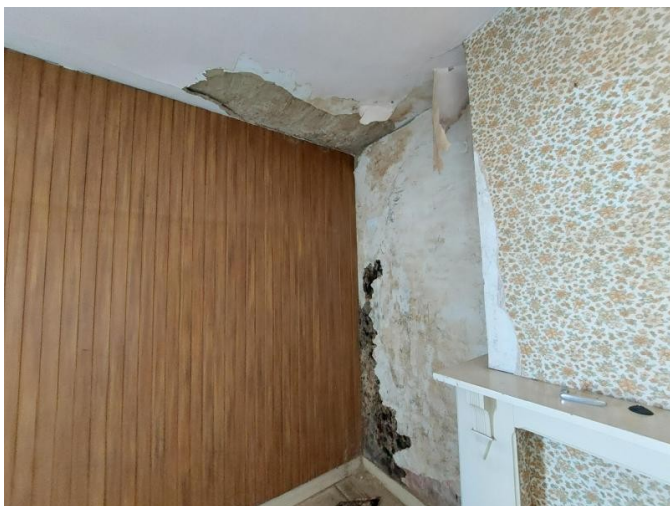
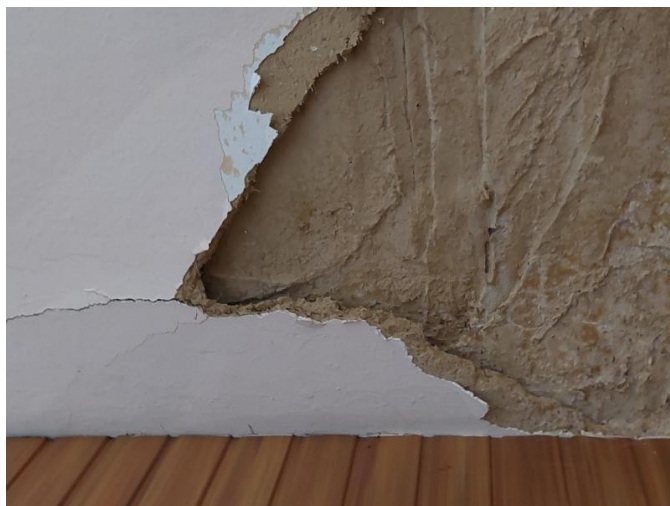
Fiche 9: Pleisterwerk plafond

Geen asbest

#	Type	Referentie	Resultaat
9.1	Mengmonster	ID 2	Geen asbest

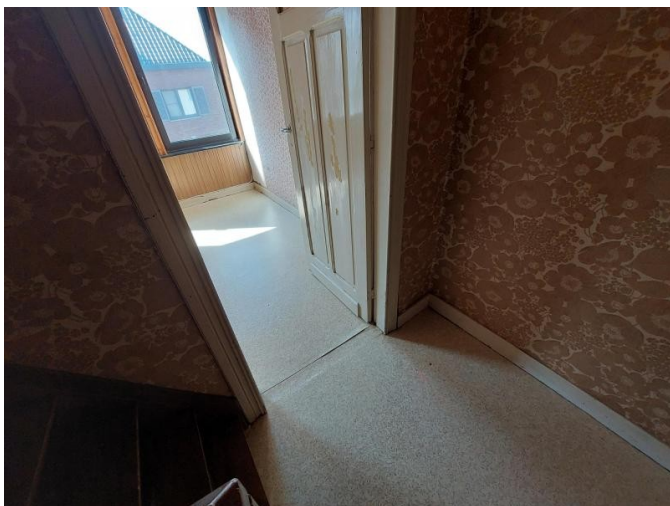
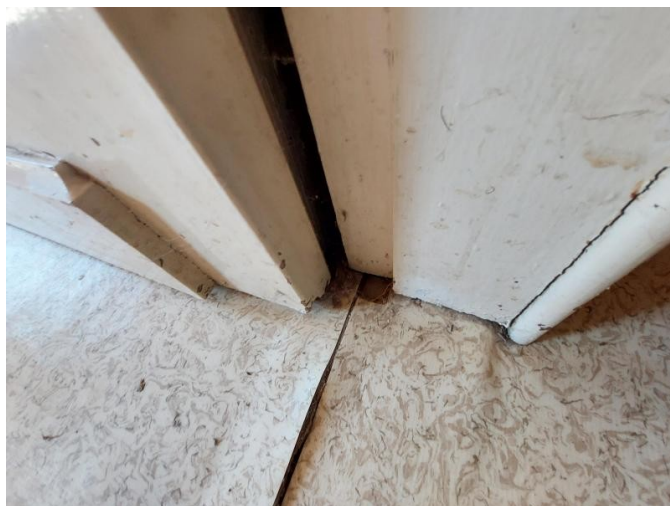
Fiche 10: Vloerzeil verdieping 1

Geen asbest

#	Type	Referentie	Resultaat
10.1	Puntmonster	ID 5	Geen asbest

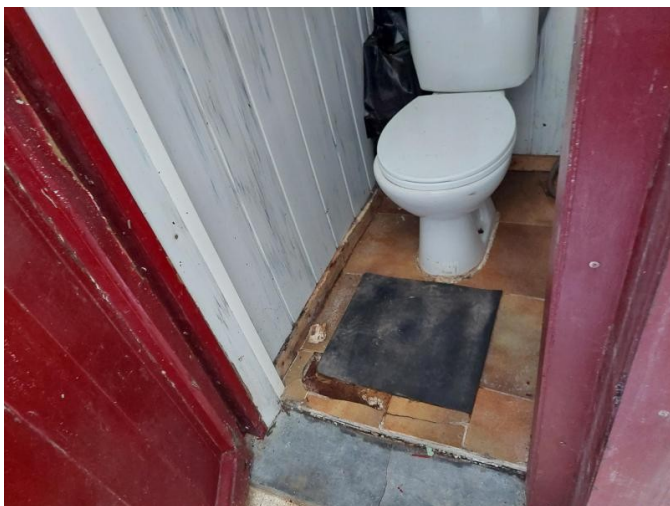
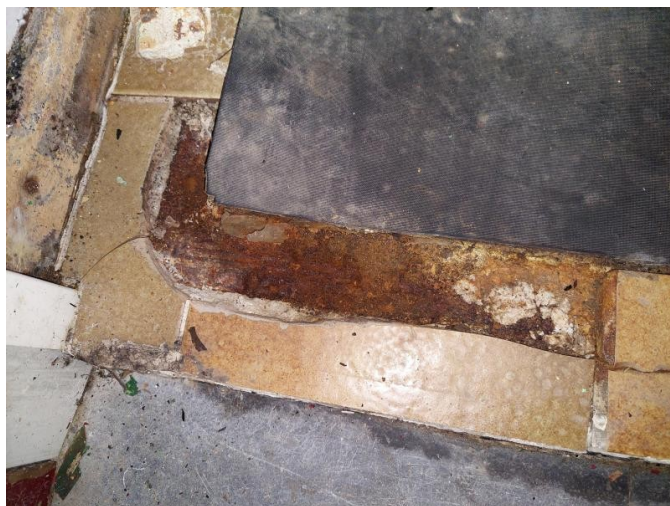
Fiche 11: Tegellijm vloer

Geen asbest

#	Type	Referentie	Resultaat
11.1	Puntmonster	ID 4	Geen asbest

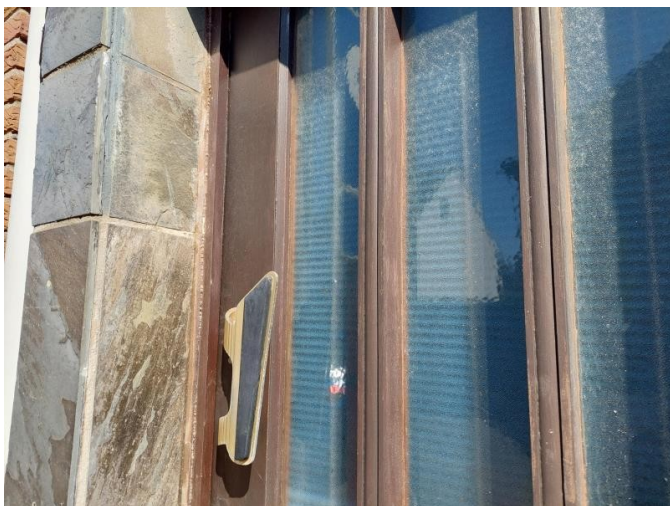
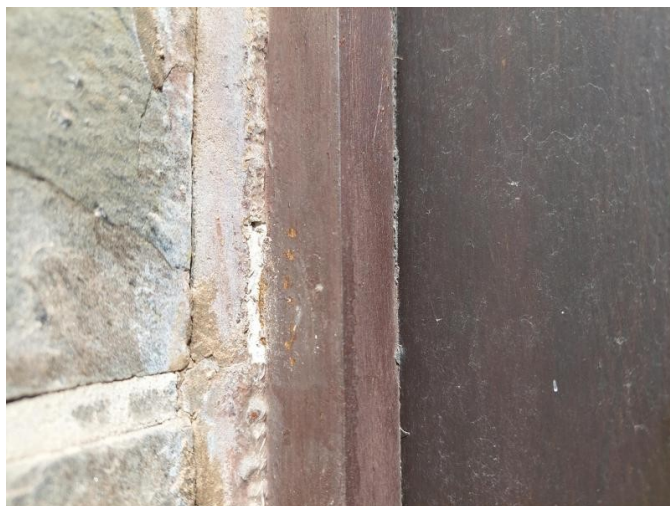
Fiche 12: Mastiek deur-muur

Geen asbest

#	Type	Referentie	Resultaat
12.1	Puntmonster	ID 3	Geen asbest

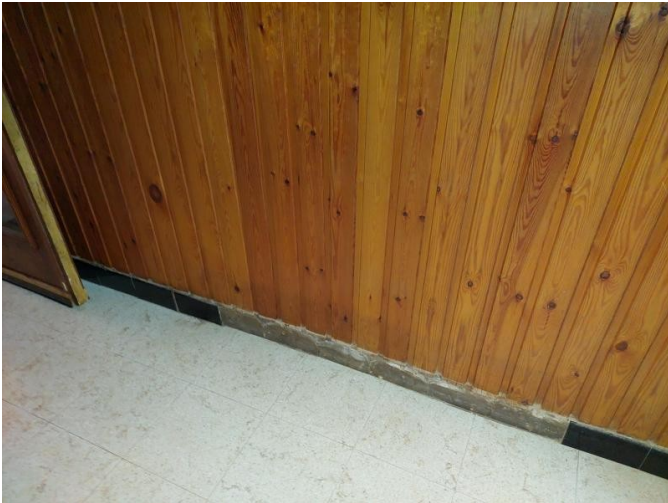
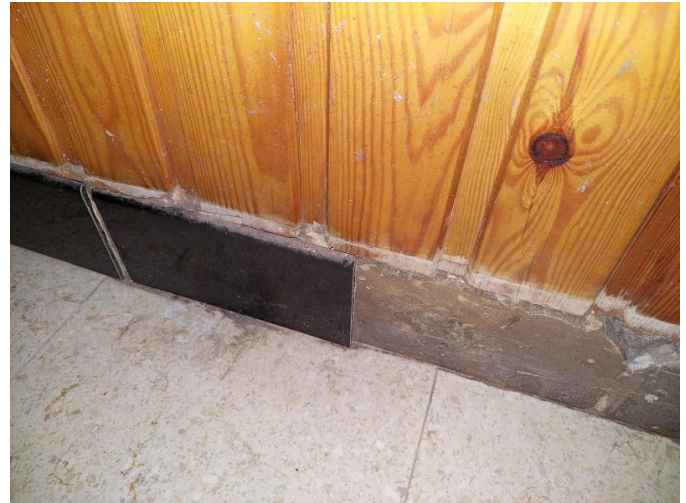
Fiche 13: Tegellijm binnenwand

Geen asbest

#	Type	Referentie	Resultaat
13.1	Puntmonster	ID 7	Geen asbest

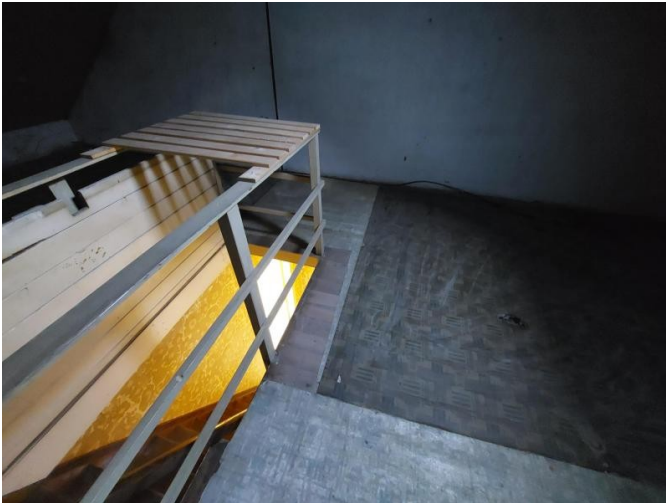
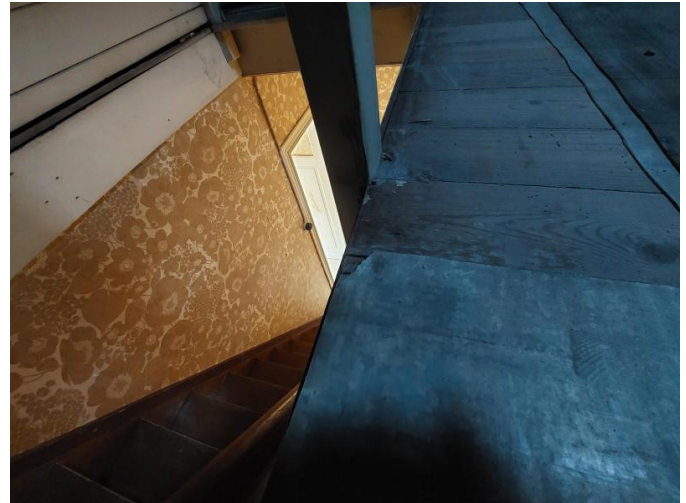
Fiche 14: Vloerzeil zolder

Geen asbest

#	Type	Referentie	Resultaat
14.1	Mengmonster	ID 6	Geen asbest
