# Asbestinventarisatetest

H.-Hartlaan 51, 9160 Lokeren

Attestnummer : 20240123-000460.000

Uitgegeven op : 23.01.2024

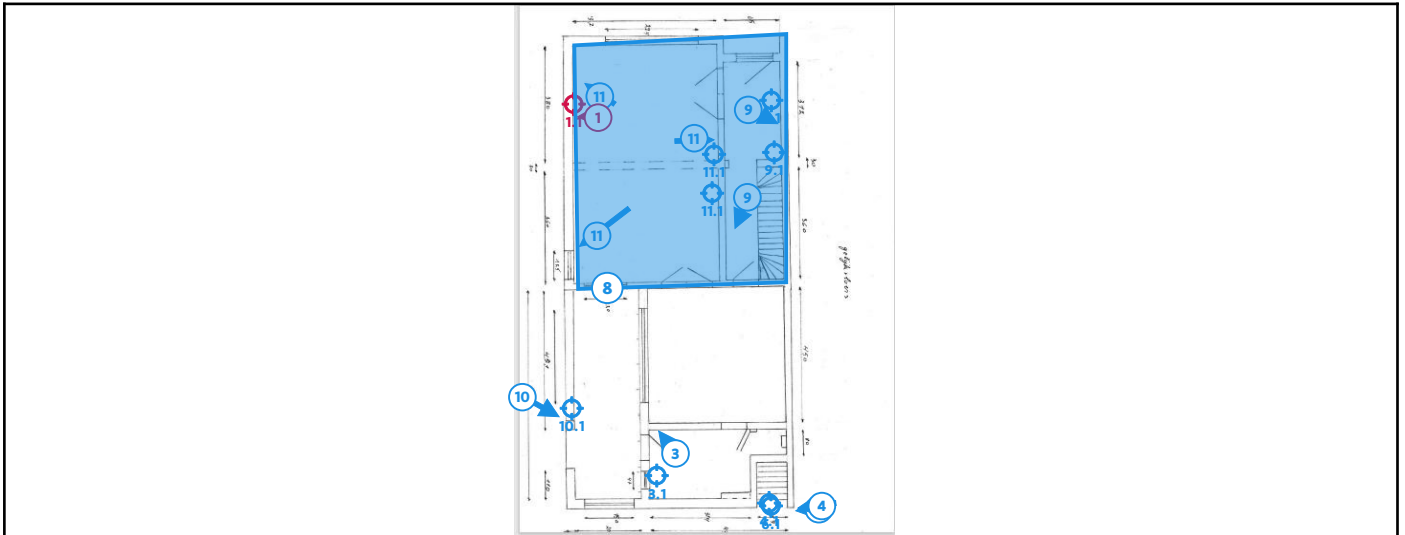
# Plan 1.1: plan gelijkvloers

Beschrijving	Type	Actie
1. kachel woonkamer	Asbestmateriaal	<b>Dringend verwijderen</b>
1.1 Code: YSF006	Puntmonster	-
3. keuken	Geen asbest	-
3.1 Code: YSF004	Mengmonster	-
4. kelder binnenwand / plafond	Geen asbest	-
4.1 Code: YSF.004	Mengmonster	-
6. stookruimte wand, plafond en leidingisolatie	Geen asbest	-
6.1 Code: YSF005	Mengmonster	-
8. schuin dak	Geen asbest	-
9. inkomhal binnenwand / plafond	Geen asbest	-
9.1 Code: YSF002	Mengmonster	-
10. veranda mastiek ramen	Geen asbest	-
10.1 Code: YSF007	Puntmonster	-

11. woonkamer 1, 2 binnenwand / plafond	Geen asbest	-
11.1 Code: YSF003	Mengmonster	-

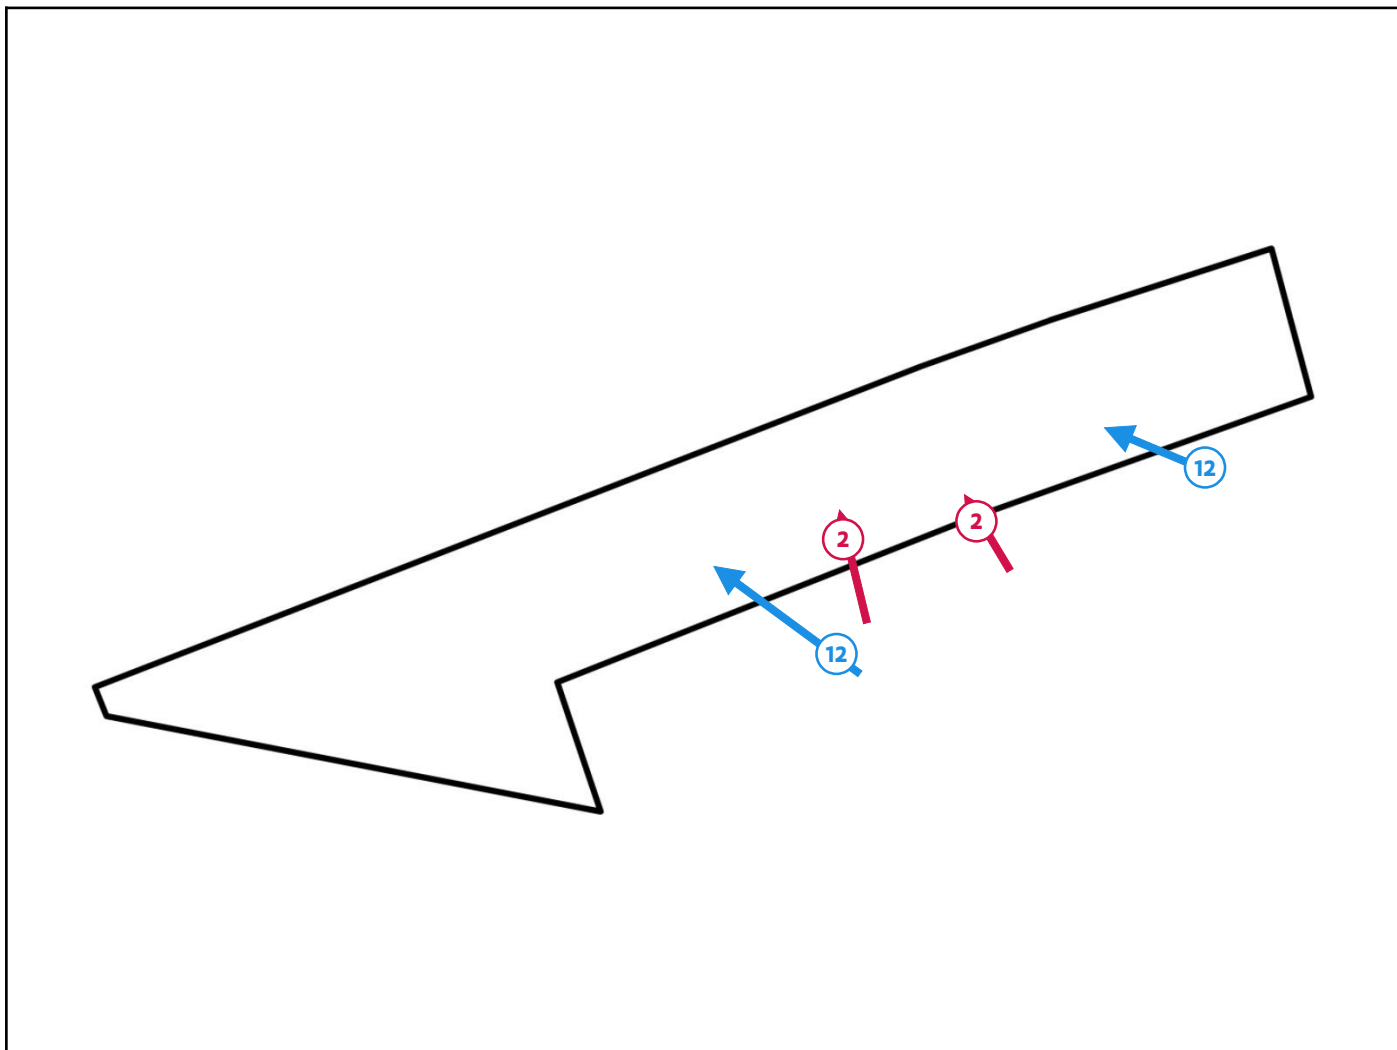
## Plan 2.1: garages

Beschrijving	Type	Actie
2. garage 1 tem 21 binnenwand	Asbestmateriaal	Dringend maatregelen nemen
12. garage dak 1 tem 21	Geen asbest	-

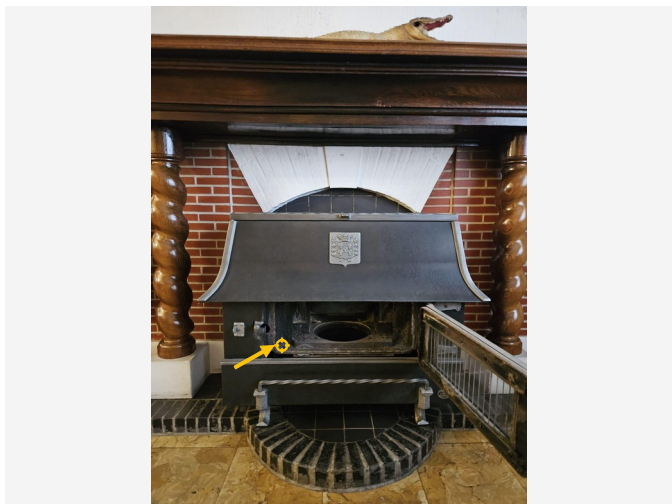
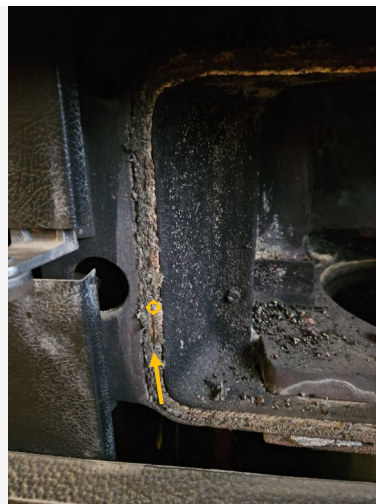
Het asbestmateriaal valt onder de mijlpaal van 2034.

**Dringend verwijderen**

Eindbeoordeling materiaalrisico	Hoog materiaalrisico en/of hoge kans op vezelvrijgave
---------------------------------	---

Gebondenheid	Categorie 3: niet-hechtgebonden met weinig of geen matrix
Asbestsoort (vezeltype)	Alleen chrysotiel
Asbestconcentratie	Hoog ( $\geq 50\%$ )
Afschermingsgraad van het gehele materiaal	Geheel of deels (ook) vrij aan de binnenlucht
Toestand van het materiaal	Matig beschadigd, matig verweerd

#	Type	Referentie	Resultaat
1.1	Puntmonster	YSF006	Chrysotiel

Beschrijving	kachel woonkamer
Omgeving	Binnen
Primaire drager	Ruimteverwarming
Asbestmateriaal	Koord, lint, band, strip
Bindmiddel van asbestmateriaal	Weinig of geen bindmiddel (textiel, bevloeking, ...)
Gebondenheid op basis van bindmiddel	Niet-hechtgebonden
Hoeveelheid (lengte - omtrek - aantal)	• 0,40 m - 1,00 cm - 1 stuk
Totale oppervlakte	0,004 m <sup>2</sup>

<b>Eenvoudig bereikbaar</b>	Ja
<b>Bevestigingswijze</b>	<ul style="list-style-type: none"><li>• Los (al dan niet bedekt)</li></ul>
<b>Identificatiemethode</b>	Vaststelling met monstername
<b>Destructieve handeling voor identificatie</b>	Nee
<b>Opmerking</b>	Koord van de kachel is asbesthoudend

- Verwijder dit asbestmateriaal zo snel mogelijk. Volg de toestand goed op.

- Eenvoudige handelingen: mag via doe-het-zelf of door werknemer(s) met opleidingsattest eenvoudige handelingen  
verwijderen mag via doe-het-zelf of door werknemer(s) met opleidingsattest eenvoudige handelingen

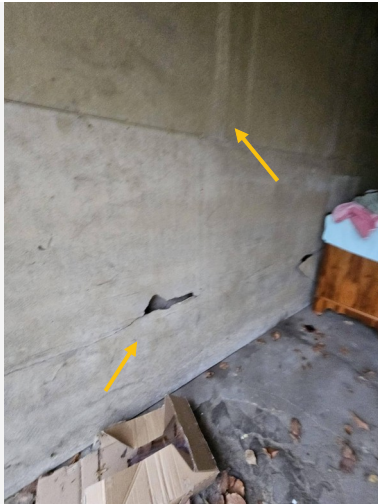
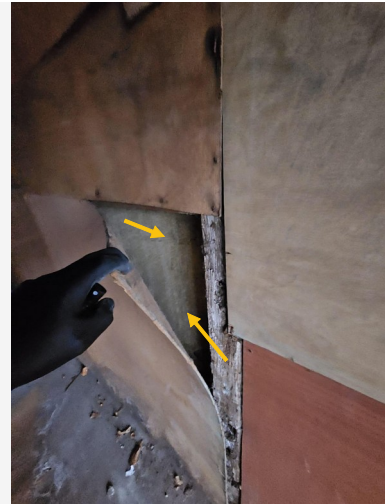
Het asbestmateriaal valt onder de mijlpaal van 2040.

**Dringend maatregelen nemen**

Verwijder deze gekende asbesthoudende toepassing zo snel mogelijk. Volg de toestand goed op

Eindbeoordeling materiaalrisico	Hoog materiaalrisico en/of hoge kans op vezelvrijgave
Opmerking	Zware beschadiging of verwerking vast te stellen op grote delen of het geheel van het materiaaloppervlak (uiteen rafelen, verbrokkelen) met veelvuldige stofvorming en het loskomen van fragmenten.

Gebondenheid	Categorie 1: hechtgebonden in oorsprong
Asbestsoort (vezeltype)	Crocidoliet aanwezig
Asbestconcentratie	Laag (< 50%)
Afschermingsgraad van het gehele materiaal	Geheel of deels vrij aan de buitenlucht
Toestand van het materiaal	Zwaar beschadigd, zwaar verweerd

Beschrijving	garage 1 tem 21 binnenwand
Omgeving	Binnen
Primaire drager	Binnenwand
Asbestmateriaal	Dak- en gevelbekleding - Plaat

<b>Bindmiddel van asbestmateriaal</b>	Cement
<b>Gebondenheid op basis van bindmiddel</b>	Hecht
<b>Hoeveelheid (oppervlakte - dikte - aantal)</b>	<ul style="list-style-type: none"> <li>• 100,00 m<sup>2</sup> - 1,50 cm - 21 stuks</li> </ul>
<b>Totaal volume</b>	31,50 m <sup>3</sup>
<b>Eenvoudig bereikbaar</b>	<p>Nee</p> <ul style="list-style-type: none"> <li>• Verwijdering tast de bouwkundige integriteit aan.</li> </ul>
<b>Bevestigingswijze</b>	<ul style="list-style-type: none"> <li>• Genageld, geniet</li> </ul>
<b>Identificatiemethode</b>	Vaststelling zonder monsternamen
<b>Destructieve handeling voor identificatie</b>	Nee
<b>Opmerking</b>	gekende asbest houdende platen bij meerdere garages 1 tem 14 ( garages 15 tem 21 niet asbesthoudende binnenwanden )

- Verwijder dit asbestmateriaal zo snel mogelijk. Volg de toestand goed op.

- Eenvoudige handelingen: enkel door erkend asbestverwijderaar  
Eenvoudige handelingen: enkel door erkend asbestverwijderaar

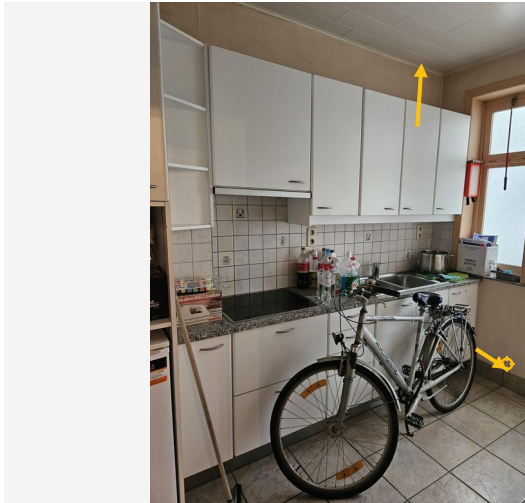
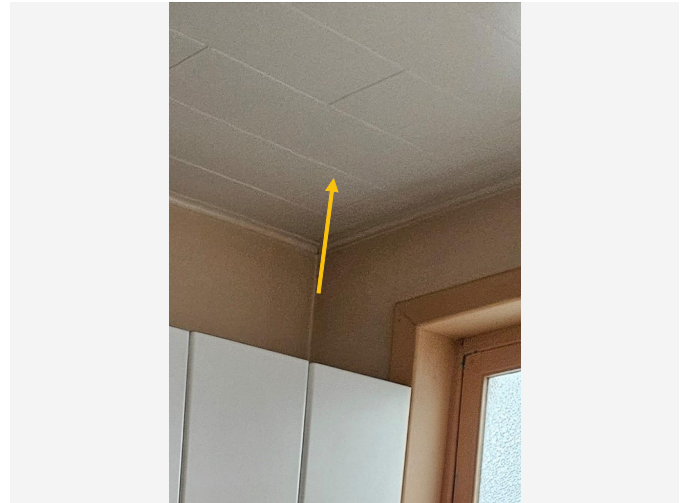
Geen asbest

#	Type	Referentie	Resultaat
3.1	Mengmonster	YSF004	Geen asbest

Beschrijving	keuken
Omgeving	Binnen
Primaire drager	Binnenwand
Bindmiddel van materiaal	Gips - kalk

<b>Gebondenheid op basis van bindmiddel</b>	Niet-hechtgebonden
<b>Hoeveelheid (oppervlakte - dikte - aantal)</b>	• 15,00 m <sup>2</sup> - 1,00 cm - 1 stuk
<b>Totaal volume</b>	0,15 m <sup>3</sup>
<b>Identificatiemethode</b>	Vaststelling met monstername
<b>Destructieve handeling voor identificatie</b>	Nee
<b>Opmerking</b>	oppervlakte is een schatting binnenwand na labo analyse niet asbesthoudend plafond uit plastic

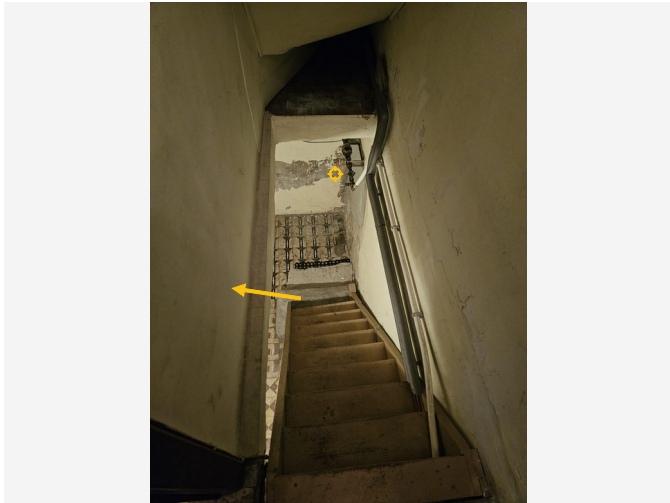
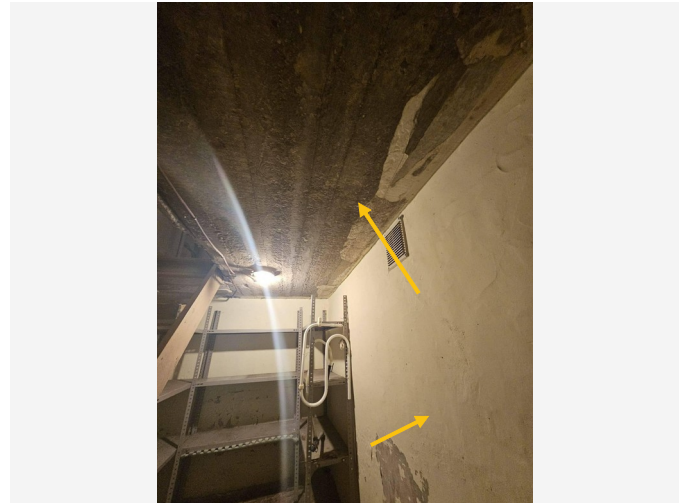
## Fiche 4: kelder binnenwand / plafond

Geen asbest

#	Type	Referentie	Resultaat
4.1	Mengmonster	YSF.004	Geen asbest

Beschrijving	kelder binnenwand / plafond
Omgeving	Binnen
Primaire drager	Binnenwand

<b>Bindmiddel van materiaal</b>	Cement
<b>Gebondenheid op basis van bindmiddel</b>	Hecht
<b>Hoeveelheid (gewicht - aantal)</b>	• 60,00 kg - 1 stuk
<b>Totaal gewicht</b>	60,00 kg
<b>Identificatiemethode</b>	Vaststelling met monstername
<b>Destructieve handeling voor identificatie</b>	Nee
<b>Opmerking</b>	gewicht is een schatting binnenwand na labo analyse niet asbesthoudend plafond beton niet asbestverdacht

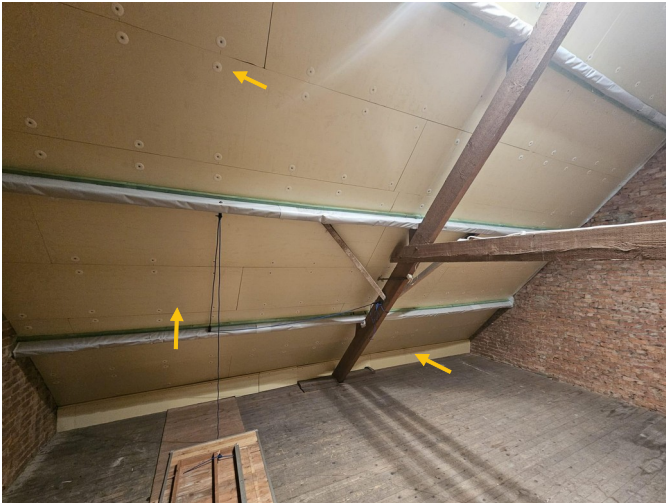
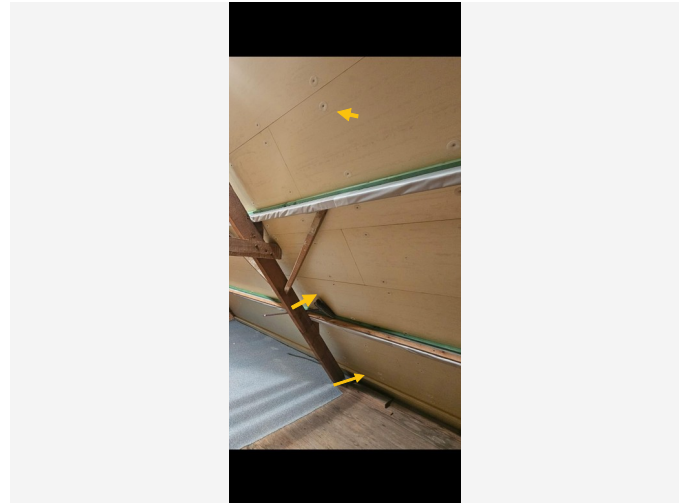
## Fiche 5: zolder

Geen asbest

Beschrijving	zolder
Omgeving	Binnen
Identificatiemethode	Vaststelling zonder monsternamen
Destructieve handeling voor identificatie	Nee
Opmerking	recent vernieuwde onderdak / niet asbest verdacht

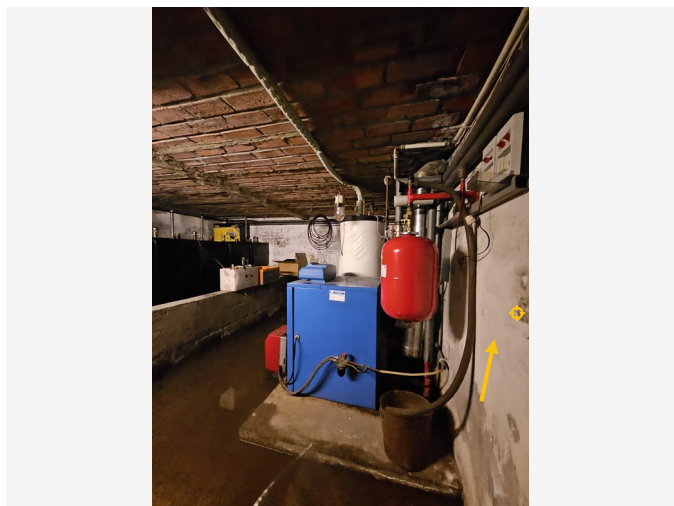
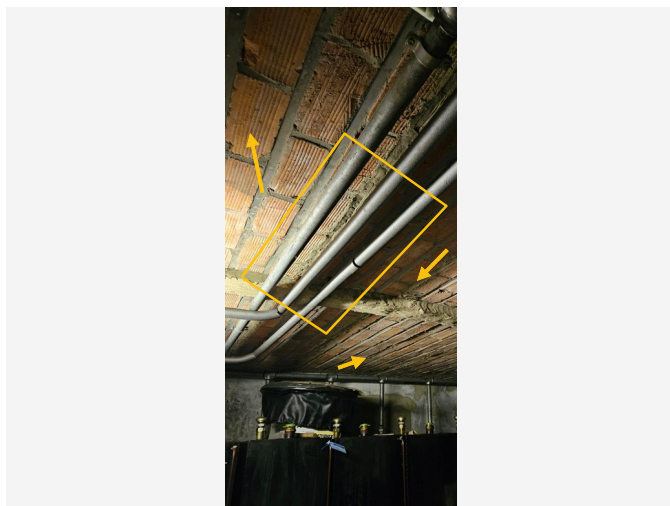
Geen asbest

#	Type	Referentie	Resultaat
6.1	Mengmonster	YSF005	Geen asbest

Beschrijving	stookruimte wand, plafond en leidingisolatie
Omgeving	Binnen
Primaire drager	Binnenwand
Bindmiddel van materiaal	Cement

<b>Gebondenheid op basis van bindmiddel</b>	Hecht
<b>Hoeveelheid (gewicht - aantal)</b>	<ul style="list-style-type: none"> <li>• 100,00 kg - 1 stuk</li> </ul>
<b>Totaal gewicht</b>	100,00 kg
<b>Identificatiemethode</b>	Vaststelling met monstername
<b>Destructieve handeling voor identificatie</b>	Nee
<b>Opmerking</b>	<p>gewicht is een schatting</p> <p>binnenwand na labo analyse niet asbesthoudend</p> <p>plafond niet asbestverdacht</p> <p>recent vernieuwde leidingisolatie - materiaal PE schuim / niet asbestverdacht</p>

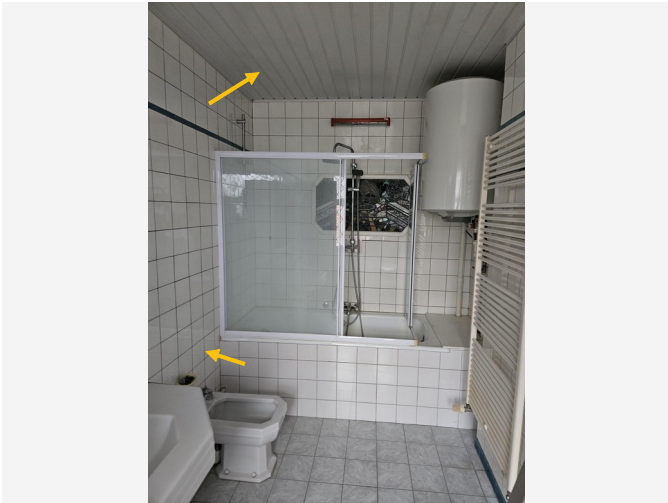
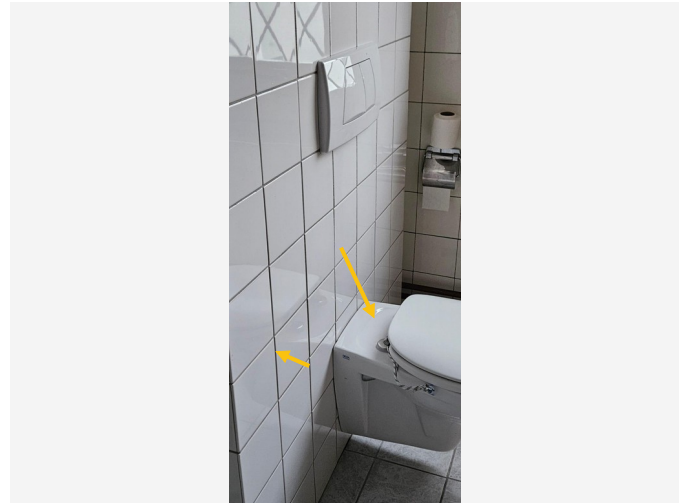
Geen asbest

Beschrijving	badkamer
Omgeving	Binnen
Identificatiemethode	Vaststelling zonder monsternamen
Destructieve handeling voor identificatie	Nee
Opmerking	plafond badkamer uit plastic binnenwand volledig betegeld ( niet asbestverdachte tegels)

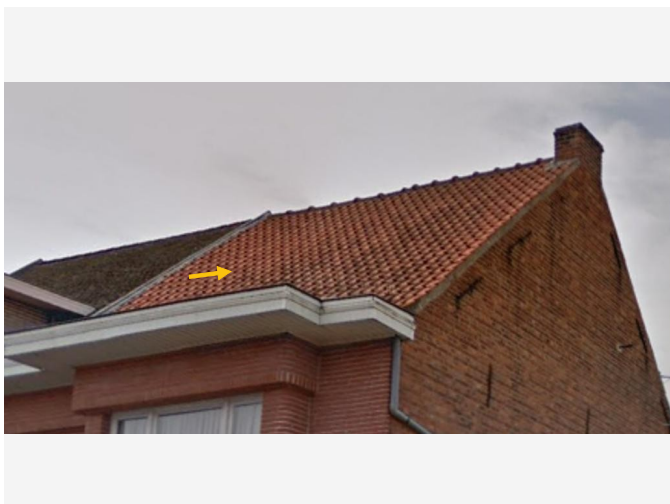
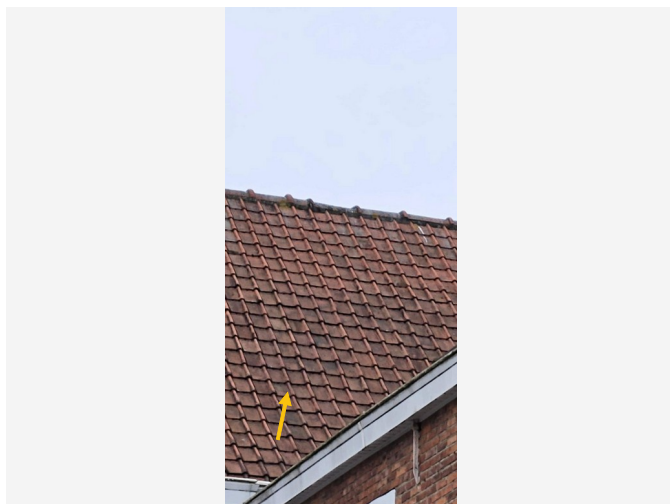
## Fiche 8: schuin dak

Geen asbest

Beschrijving	schuin dak
Omgeving	Buiten
Primaire drager	Schuin dak
Bindmiddel van materiaal	Cement
Gebondenheid op basis van bindmiddel	Hecht
Hoeveelheid (oppervlakte - dikte - aantal)	• 50,00 m <sup>2</sup> - 3,00 cm - 1 stuk
Totaal volume	1,50 m <sup>3</sup>

<b>Identificatiemethode</b>	Vaststelling zonder monstername
<b>Destructieve handeling voor identificatie</b>	Nee
<b>Opmerking</b>	schuin dak / dakpannen niet asbestverdacht

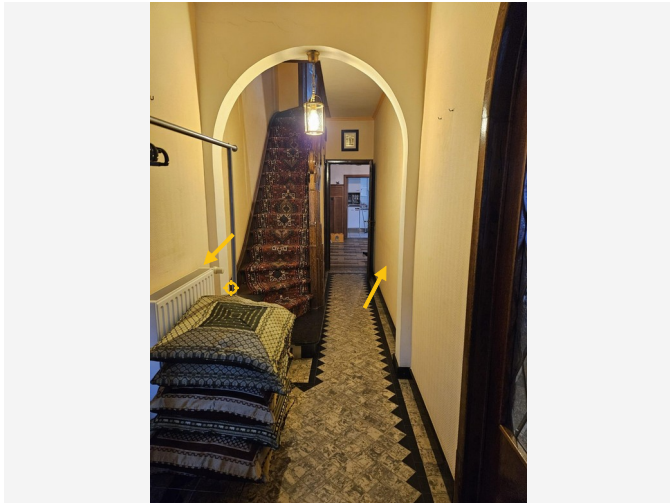
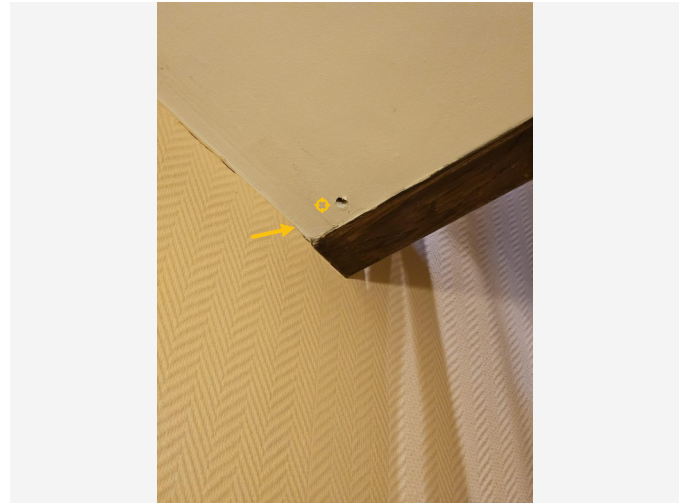
Geen asbest

#	Type	Referentie	Resultaat
9.1	Mengmonster	YSF002	Geen asbest

Beschrijving	inkomhal binnenwand / plafond
Omgeving	Binnen
Primaire drager	Binnenwand
Bindmiddel van materiaal	Gips - kalk

<b>Gebondenheid op basis van bindmiddel</b>	Niet-hechtgebonden
<b>Hoeveelheid (oppervlakte - dikte - aantal)</b>	• 60,00 m <sup>2</sup> - 1,50 cm - 1 stuk
<b>Totaal volume</b>	0,90 m <sup>3</sup>
<b>Identificatiemethode</b>	Vaststelling met monstername
<b>Destructieve handeling voor identificatie</b>	Nee
<b>Opmerking</b>	oppervlakte is een schatting na labo analyse niet asbesthoudend

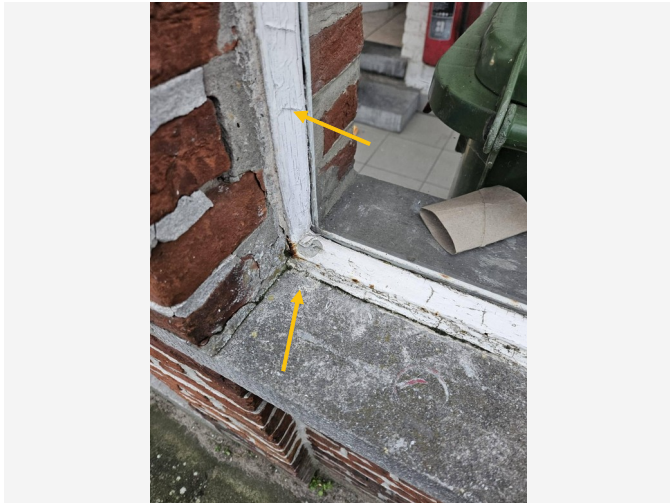
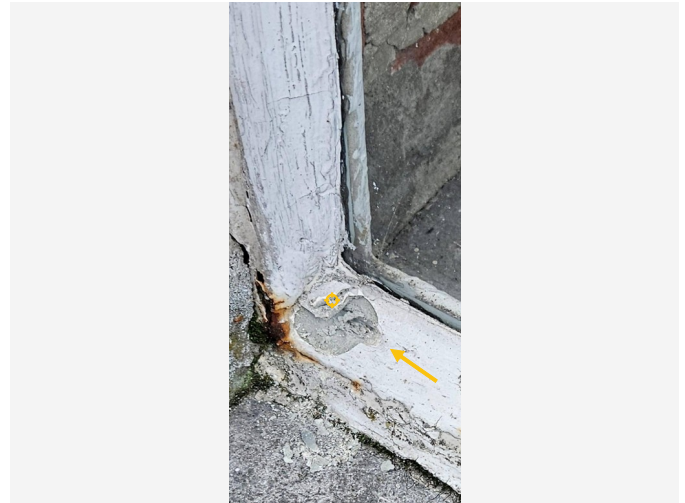
Geen asbest

#	Type	Referentie	Resultaat
10.1	Puntmonster	YSF007	Geen asbest

Beschrijving	veranda mastiek ramen
Omgeving	Buiten
Primaire drager	Wandopening verticaal (raam, deur, ...)
Bindmiddel van materiaal	Kitten, mastiek, pasta

<b>Gebondenheid op basis van bindmiddel</b>	Hecht
<b>Hoeveelheid (gewicht - aantal)</b>	• 0,50 kg - 1 stuk
<b>Totaal gewicht</b>	0,50 kg
<b>Identificatiemethode</b>	Vaststelling met monstername
<b>Destructieve handeling voor identificatie</b>	Nee
<b>Opmerking</b>	gewicht is een schatting mastiek na labo analyse niet asbesthoudend

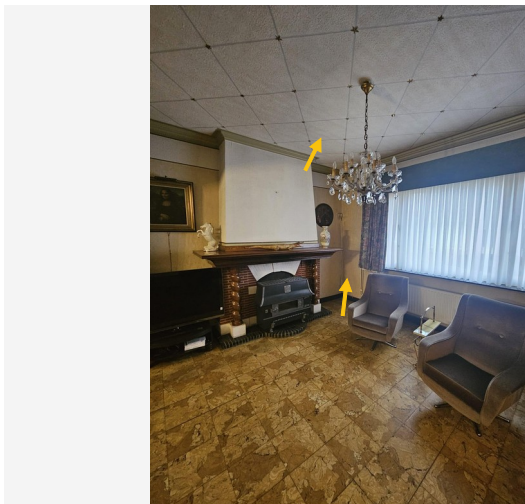
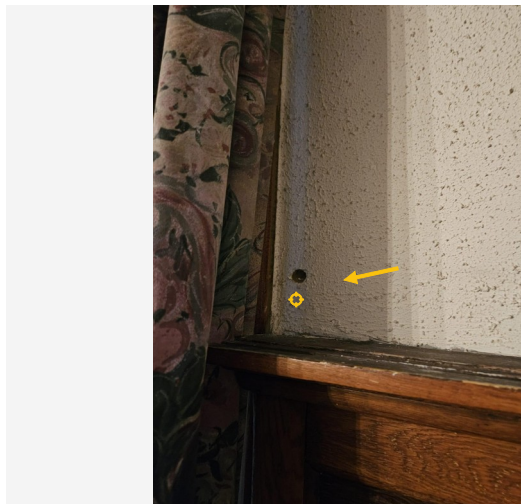
Geen asbest

#	Type	Referentie	Resultaat
11.1	Mengmonster	YSF003	Geen asbest

Beschrijving	woonkamer 1, 2 binnenwand / plafond
Omgeving	Binnen
Primaire drager	Binnenwand
Bindmiddel van materiaal	Gips - kalk

<b>Gebondenheid op basis van bindmiddel</b>	Niet-hechtgebonden
<b>Hoeveelheid (oppervlakte - dikte - aantal)</b>	• 75,00 m <sup>2</sup> - 1,50 cm - 1 stuk
<b>Totaal volume</b>	1,125 m <sup>3</sup>
<b>Identificatiemethode</b>	Vaststelling met monstername
<b>Destructieve handeling voor identificatie</b>	Nee
<b>Opmerking</b>	oppervlakte is een schatting na labo analyse niet asbesthoudend

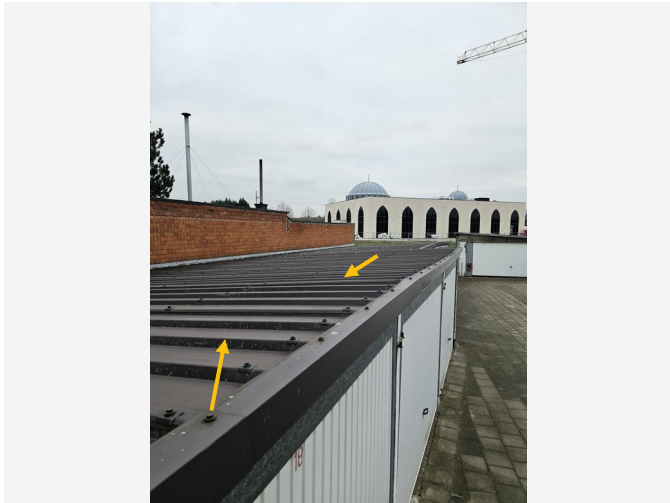
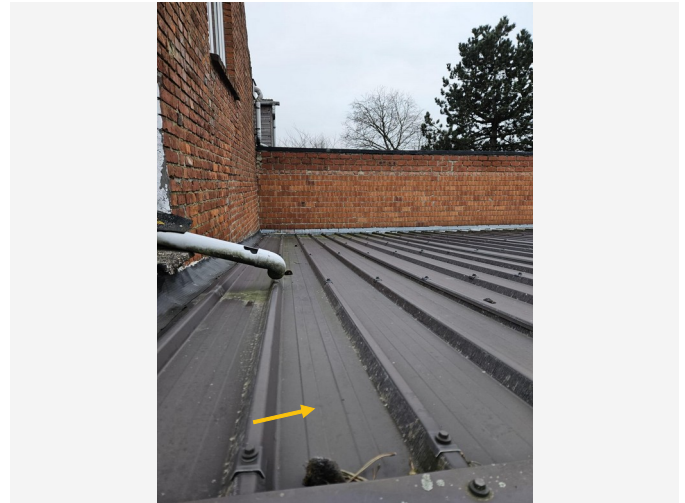
Geen asbest

Beschrijving	garage dak 1 tem 21
Omgeving	Binnen
Identificatiemethode	Vaststelling zonder monsternamen
Destructieve handeling voor identificatie	Nee
Opmerking	recent vernieuwde dak + onderdak van garages

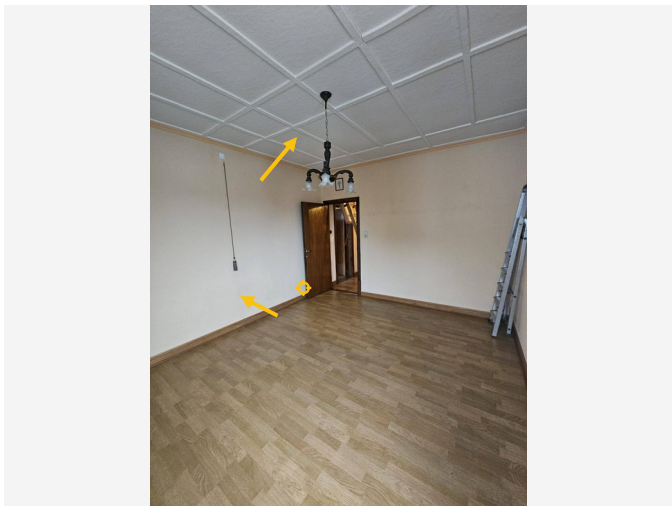
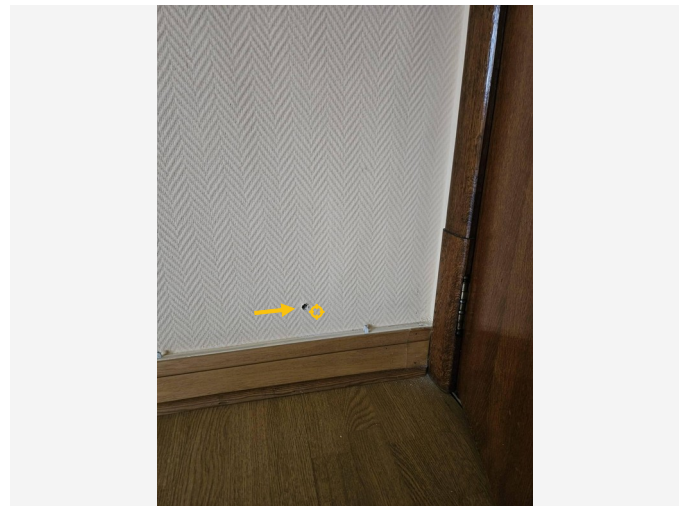
Geen asbest

#	Type	Referentie	Resultaat
13.1	Mengmonster	YSF001	Geen asbest

Beschrijving	slaapkamer 1,2,3 binnenwand / plafond
Omgeving	Binnen
Primaire drager	Binnenwand
Bindmiddel van materiaal	Gips - kalk

<b>Gebondenheid op basis van bindmiddel</b>	Niet-hechtgebonden
<b>Hoeveelheid (oppervlakte - dikte - aantal)</b>	• 145,00 m <sup>2</sup> - 1,50 cm - 1 stuk
<b>Totaal volume</b>	2,175 m <sup>3</sup>
<b>Identificatiemethode</b>	Vaststelling met monstername
<b>Destructieve handeling voor identificatie</b>	Nee
<b>Opmerking</b>	<p>opp is een schatting</p> <p>binnenwand na analyse niet asbesthoudend</p> <p>plafond uit houtmaterialen niet asbestverdacht</p>
