Asbestinventarisatetest

Brandstraat 14, 9080 Lochristi

Attestnummer : 20240221-000097.000

Uitgegeven op : 21.02.2024

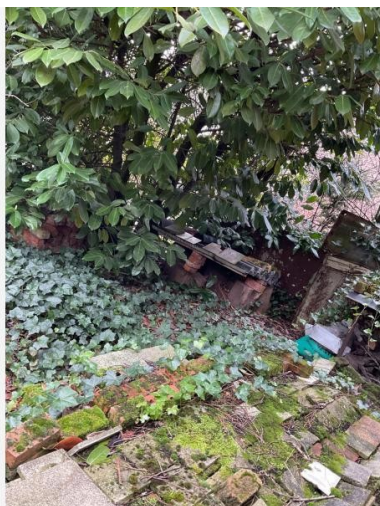
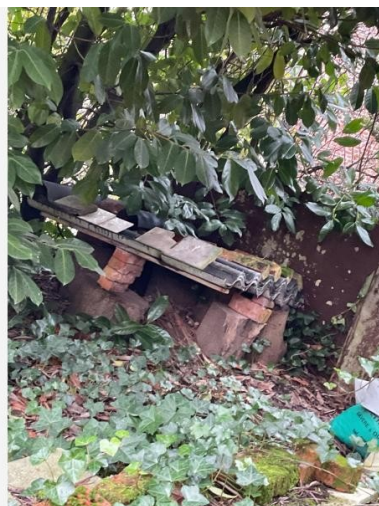
Beschrijving	Golfplaten
Type afvalstof	Betreft stock-voorraad of gedemonteerde asbestmaterialen
Aanwezige resten	3 tal op elkander gestapelde golfplaten.
Omgeving	Buiten
Primaire drager	Bodem
Asbestmaterialen	<ul style="list-style-type: none">Dak- en gevelbekleding - Golfplaat
Bindmiddel van asbestmateriaal	Cement
Gebondenheid op basis van bindmiddel	Hecht
Hoeveelheid (gewicht - aantal)	<ul style="list-style-type: none">40,00 kg - 1 stuk
Totaal gewicht	40,00 kg
Eenvoudig bereikbaar	Ja
Identificatiemethode	Vaststelling zonder monsternamen
Opmerking	De aanwezige hoeveelheid werd naar beste mogelijkheid ingeschat.

Dringend verwijderen

- Verwijder het asbestafval.

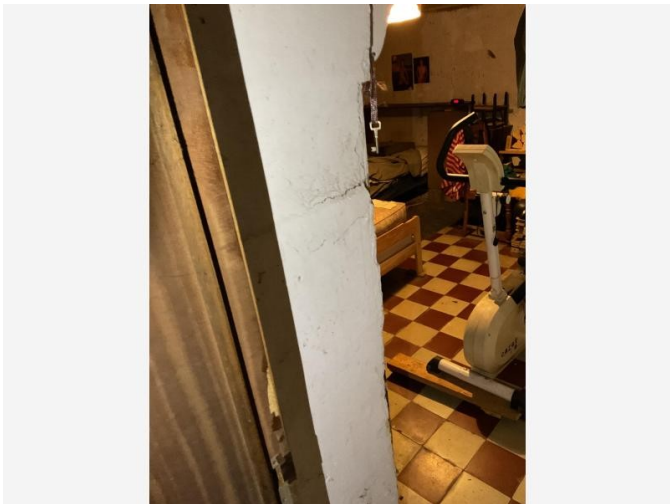
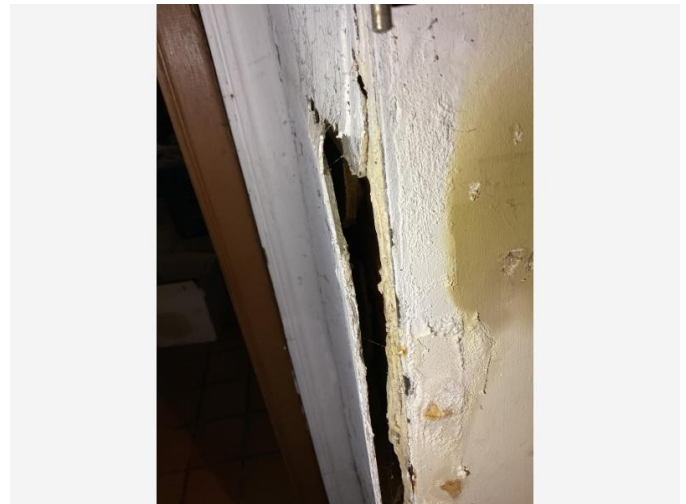
Eindbeoordeling materiaalrisico	Hoog materiaalrisico en/of hoge kans op vezelvrijgave
---------------------------------	---

Gebondenheid	Categorie 1: hechtgebonden in oorsprong
Asbestsoort (vezeltype)	Crocidoliet aanwezig
Asbestconcentratie	Laag (< 50%)
Afschermingsgraad van het gehele materiaal	Geheel of deels (ook) vrij aan de binnenlucht
Toestand van het materiaal	Zwaar beschadigd, zwaar verweerd

#	Type	Referentie	Resultaat
2.1	Puntmonster	003-plaat schouw slaapkamer	Chrysotiel, Crocidoliet

Beschrijving	Wand aan schouw slaapkamer
Omgeving	Binnen
Primaire drager	Zijkant schouw

Dringend verwijderen

- Verwijder dit asbestmateriaal zo snel mogelijk. Volg de toestand goed op.

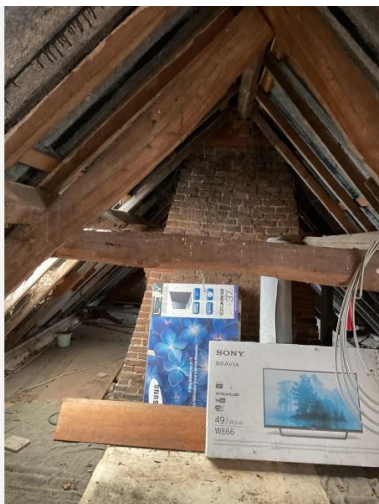
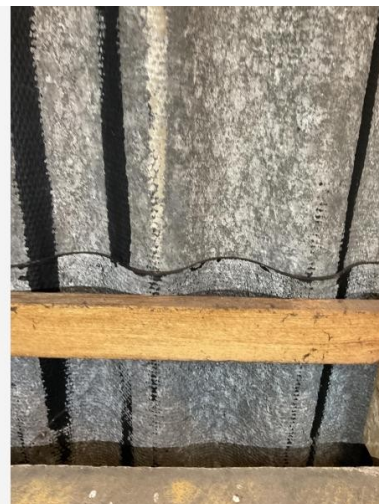
Eindbeoordeling materiaalrisico	Verhoogd materiaalrisico en/of verhoogde kans op vezelvrijgave
---------------------------------	--

Beschrijving	Golfplaten DAK beide zolders
Omgeving	Grenst aan binnen- en buitenlucht
Primaire drager	Schuin dak
Asbestmateriaal	Dak- en gevelbekleding - Golfplaat
Bindmiddel van asbestmateriaal	Cement
Gebondenheid op basis van bindmiddel	Hecht
Hoeveelheid (oppervlakte - aantal)	• 130,00 m ² - 1 stuk

Verwijderen

- Verwijder dit asbestmateriaal zo snel mogelijk. Volg de toestand goed op.

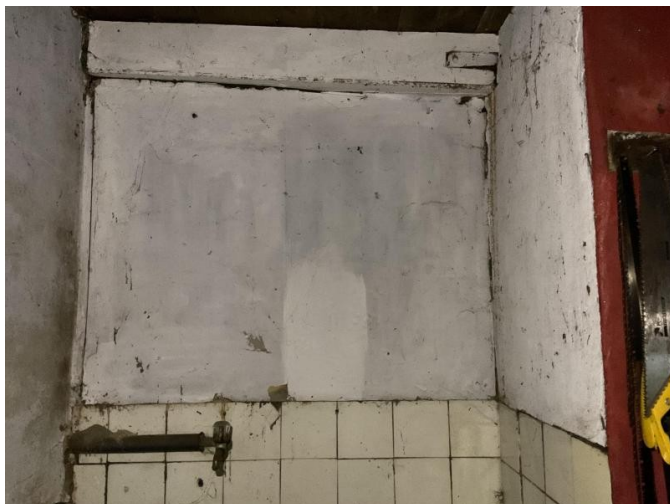
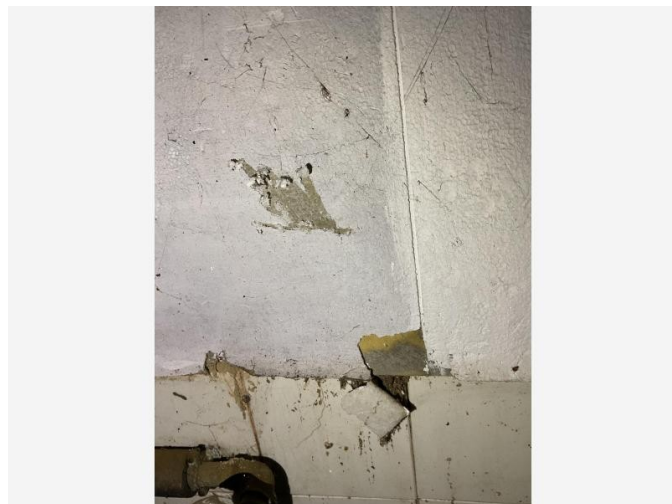
Eindbeoordeling materiaalrisico	Verhoogd materiaalrisico en/of verhoogde kans op vezelvrijgave
---------------------------------	--

Beschrijving	Wand spoelbak
Omgeving	Binnen
Primaire drager	Binnenwand
Asbestmateriaal	Plaat, paneel, tablet - Type Menuiserie
Bindmiddel van asbestmateriaal	Cement
Gebondenheid op basis van bindmiddel	Hecht

Verwijderen

- Verwijder dit asbestmateriaal zo snel mogelijk. Volg de toestand goed op.

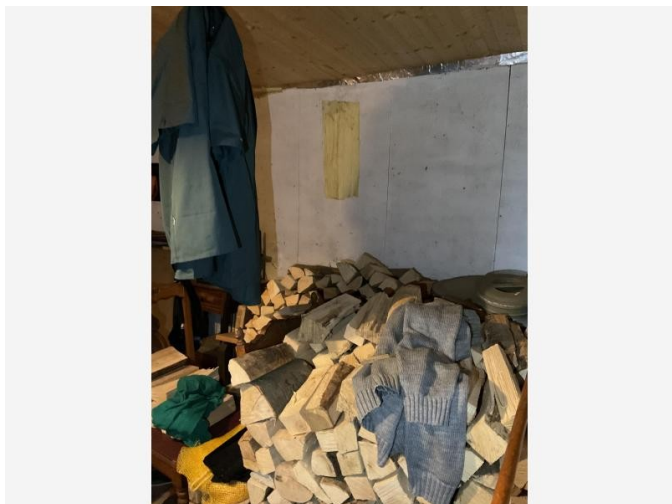
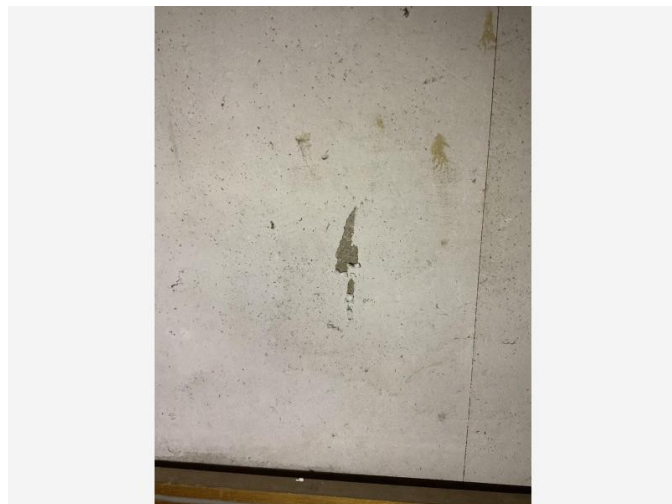
Bedenkt met isomo (KUNSTOF) is dus eenvoudig bereikbaar.

Let er wel op bij verwijdering dat de isomo kan gecontamineerd zijn door de hecting met de plaat.

Eindbeoordeling materiaalrisico	Verhoogd materiaalrisico en/of verhoogde kans op vezelvrijgave
---------------------------------	--

Beschrijving	Asbestcementplaten 3/4 wanden slaapkamer
Omgeving	Binnen
Primaire drager	Binnenwand

Verwijderen

- Verwijder dit asbestmateriaal zo snel mogelijk. Volg de toestand goed op.

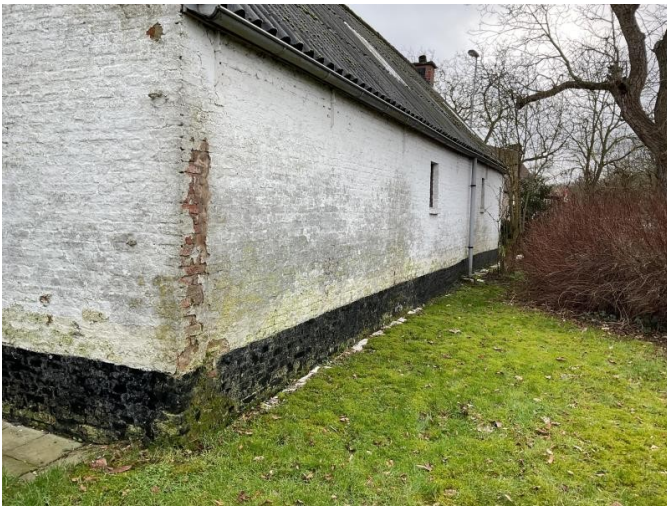
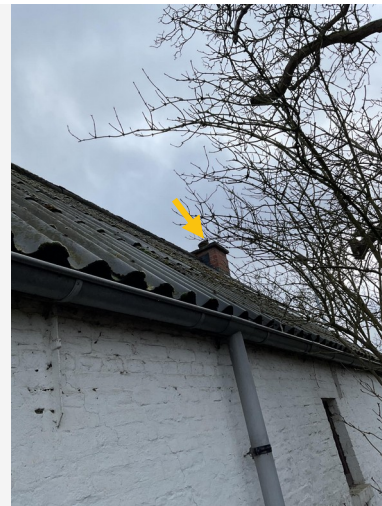
Eindbeoordeling materiaalrisico	Laag materiaalrisico en/of verlaagde kans op vezelvrijgave
---------------------------------	--

Beschrijving	Asbestcement schoorsteen
Omgeving	Buiten
Primaire drager	HVAC infrastructuur en uitrusting
Asbestmateriaal	Rookgaskanaal
Bindmiddel van asbestmateriaal	Cement
Gebondenheid op basis van bindmiddel	Hecht

Verwijderen

- Zorg voor een veilig beheer. Vermijd het beschadigen van het asbestmateriaal. Controleer de toestand jaarlijks op wijzigingen.
- Zorg voor een veilig beheer en verwijder dit asbestmateriaal wanneer het bij werken eenvoudig bereikbaar wordt. Controleer de toestand jaarlijks op wijzigingen.

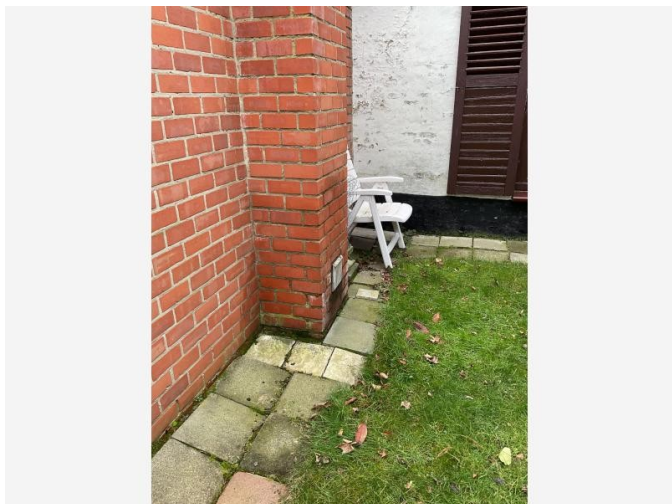
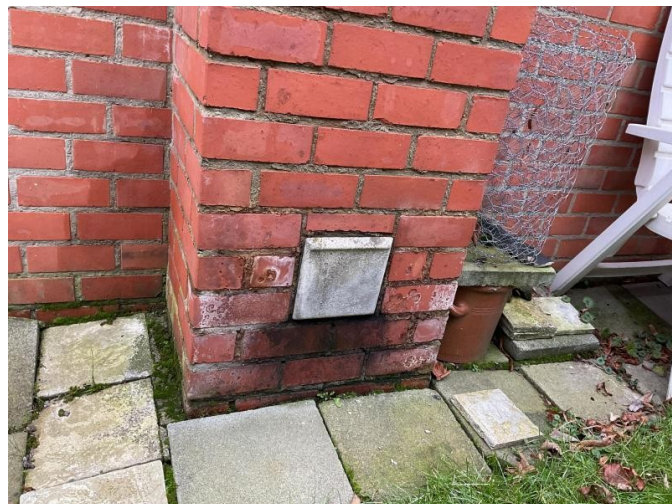
Eindbeoordeling materiaalisico	Laag materiaalisico en/of verlaagde kans op vezelvrijgave
--------------------------------	---

Beschrijving	Kijkluikje schouw buitenzijde woning
Omgeving	Buiten
Primaire drager	HVAC infrastructuur en uitrusting
Asbestmateriaal	Klein schuifdeurtje naar schoorsteen.
Bindmiddel van asbestmateriaal	Cement
Gebondenheid op basis van bindmiddel	Hecht
Hoeveelheid (gewicht - aantal)	• 0,20 kg - 1 stuk
Totaal gewicht	0,20 kg

Zorgvuldig beheren

- Zorg voor een veilig beheer. Vermijd het beschadigen van het asbestmateriaal. Controleer de toestand jaarlijks op wijzigingen.

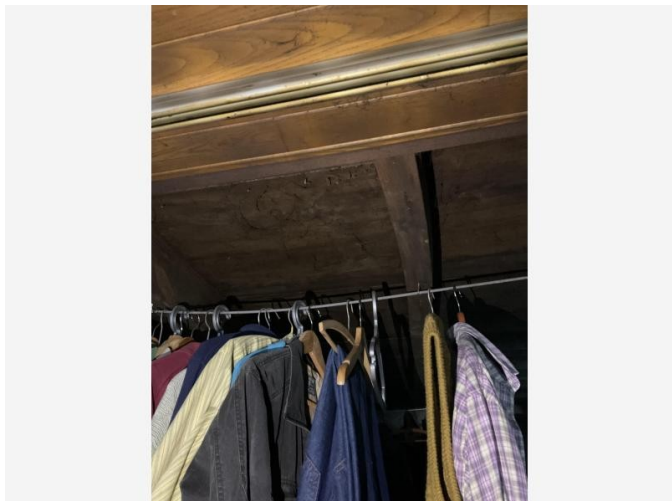
Fiche 8: Houten plafondafwerking 2de deel woonkamer

De houten plafondafwerking is op zich niet asbestverdacht maar de achterliggende laag kon niet worden vastgesteld noch worden geïnspecteerd gedurende het plaatsbezoek. Er werd geen documentatie aangereikt om de primaire drager te kunnen identificeren. Gelieve steeds aandachtig te zijn bij eventuele verbouwingen en afbraakwerken voor eventuele asbesthoudende materialen.

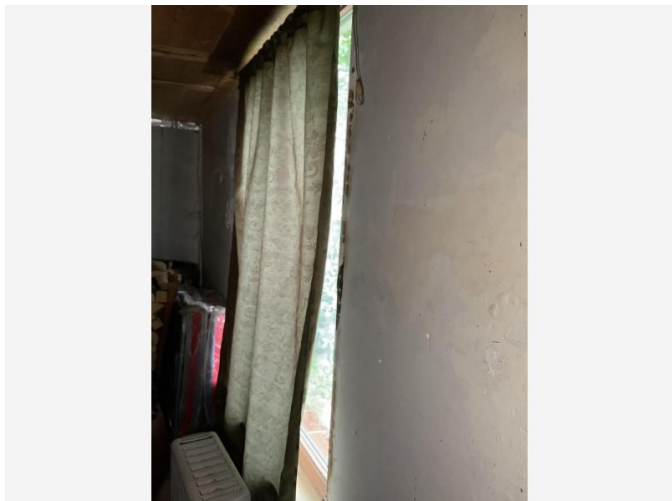
Fiche 10: Valse wanden gespreid over de handse woning

De achterliggende laag kon niet worden vastgesteld noch worden geïnspecteerd gedurende het plaatsbezoek. Er werd geen documentatie aangereikt om de primaire drager te kunnen identificeren. Gelieve steeds aandachtig te zijn bij eventuele verbouwingen en afbraakwerken voor asbesthoudende materialen.

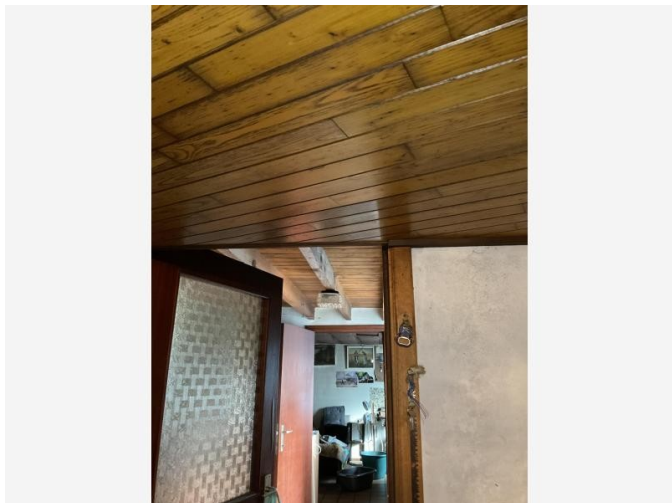
Fiche 11: Houten plafondafwerking inkom, keuken, badkamer, toilet, tussenruimte

De houten plafondafwerking is op zich niet asbestverdacht maar de achterliggende laag kon niet worden vastgesteld noch worden geïnspecteerd gedurende het plaatsbezoek. Er werd geen documentatie aangereikt om de primaire drager te kunnen identificeren. Gelieve steeds aandachtig te zijn bij eventuele verbouwingen en afbraakwerken voor eventuele asbesthoudende materialen.

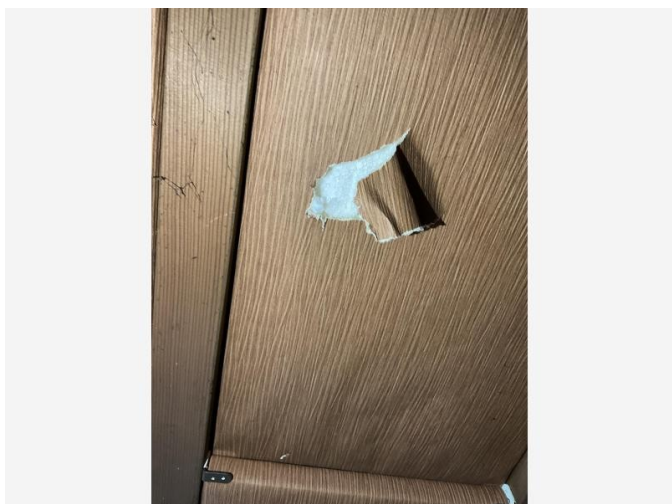
De achterliggende laag kon niet worden vastgesteld noch worden geïnspecteerd gedurende het plaatsbezoek. Er werd geen documentatie aangereikt om de primaire drager te kunnen identificeren. Gelieve steeds aandachtig te zijn bij eventuele verbouwingen en afbraakwerken voor asbesthoudende materialen.

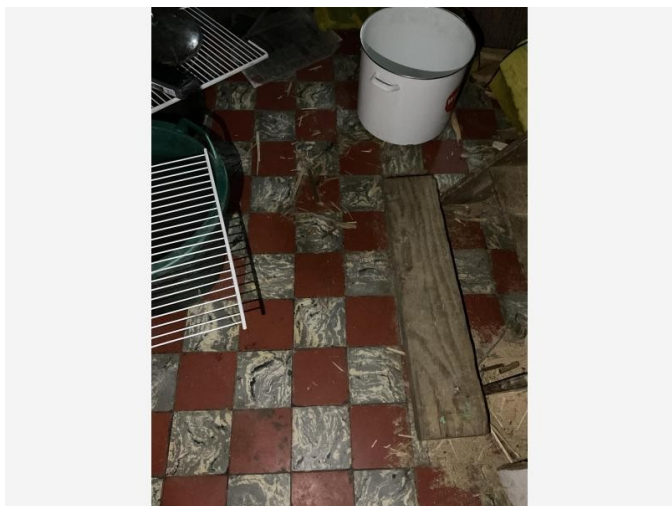
Bij gebrek aan kapotte of ontbrekende tegels kon de achterliggende lijmlaag of de op cement gebaseerde lijm/specie niet worden geïnspecteerd. Gelieve steeds aandachtig te zijn bij eventuele verbouwingen en afbraakwerken voor asbesthoudende materialen.

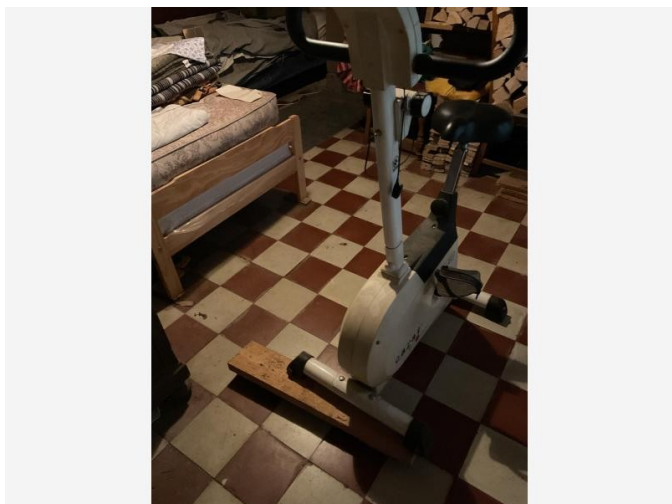
Bij gebrek aan kapotte of ontbrekende tegels kon de achterliggende lijmlaag of de op cement gebaseerde lijm/specie niet worden geïnspecteerd. Gelieve steeds aandachtig te zijn bij eventuele verbouwingen en afbraakwerken voor asbesthoudende materialen.

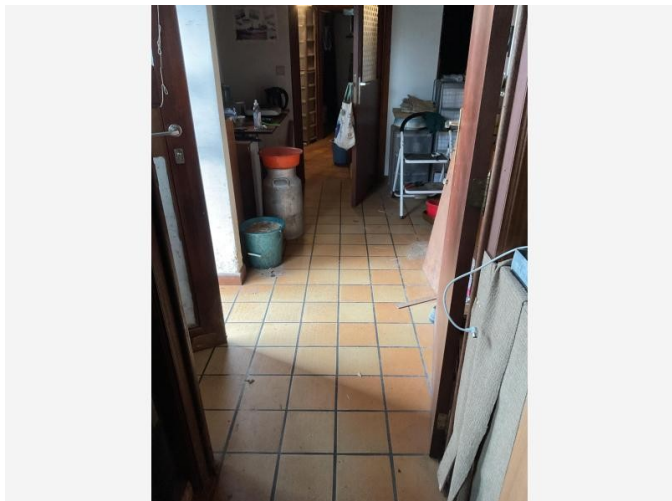
Fiche 15: Tegelvloer inkom, badkamer, wc, deel woonkamer

Bij gebrek aan kapotte of ontbrekende tegels kon de achterliggende lijmlaag of de op cement gebaseerde lijm/specie niet worden geïnspecteerd. Gelieve steeds aandachtig te zijn bij eventuele verbouwingen en afbraakwerken voor asbesthoudende materialen.

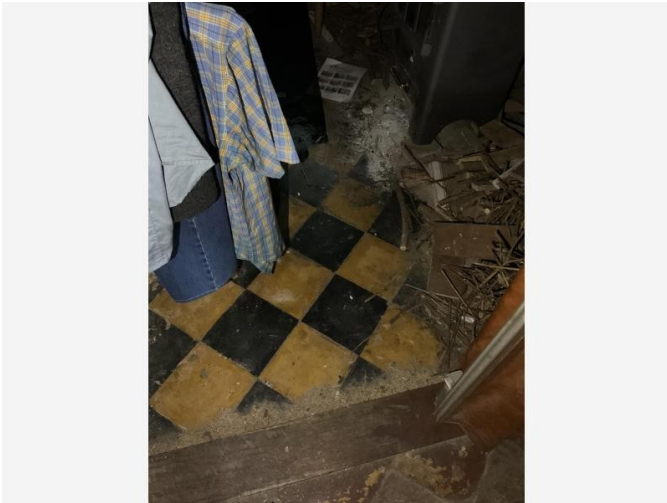
Bij gebrek aan kapotte of ontbrekende tegels kon de achterliggende lijmlaag of de op cement gebaseerde lijm/specie niet worden geïnspecteerd. Gelieve steeds aandachtig te zijn bij eventuele verbouwingen en afbraakwerken voor asbesthoudende materialen.

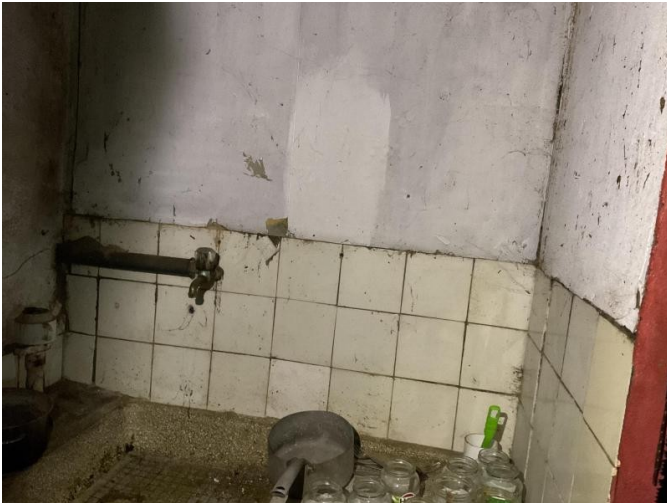
Bij gebrek aan kapotte of ontbrekende tegels kon de achterliggende lijmlaag of de op cement gebaseerde lijm/specie niet worden geïnspecteerd. Gelieve steeds aandachtig te zijn bij eventuele verbouwingen en afbraakwerken voor asbesthoudende materialen.
