# Asbestinventarisatetest

Zelestraat 239, 9160 Lokeren

Attestnummer : 20241128-000077.000

Uitgegeven op : 28.11.2024

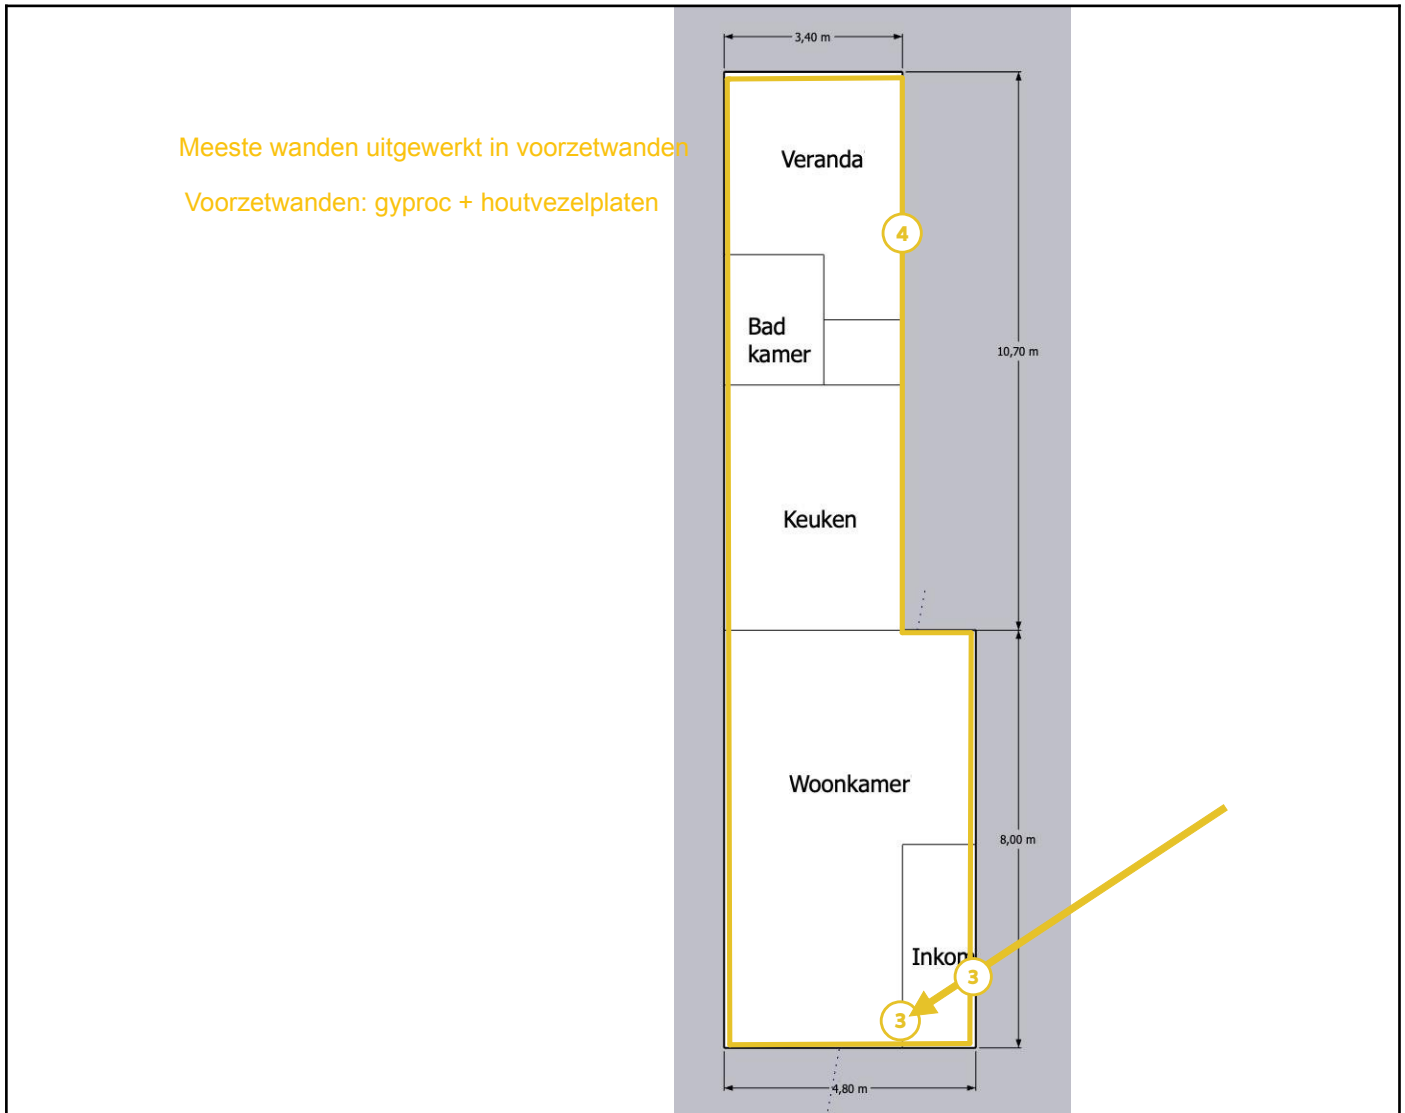
# Plan 1.1: Grondplan GLVL

Beschrijving	Type	Actie
3. Bakeliet omkasting tellers	Asbestmateriaal	Zorgvuldig beheren
4. Pleisterwerk wanden woning	Asbestmateriaal	Zorgvuldig beheren

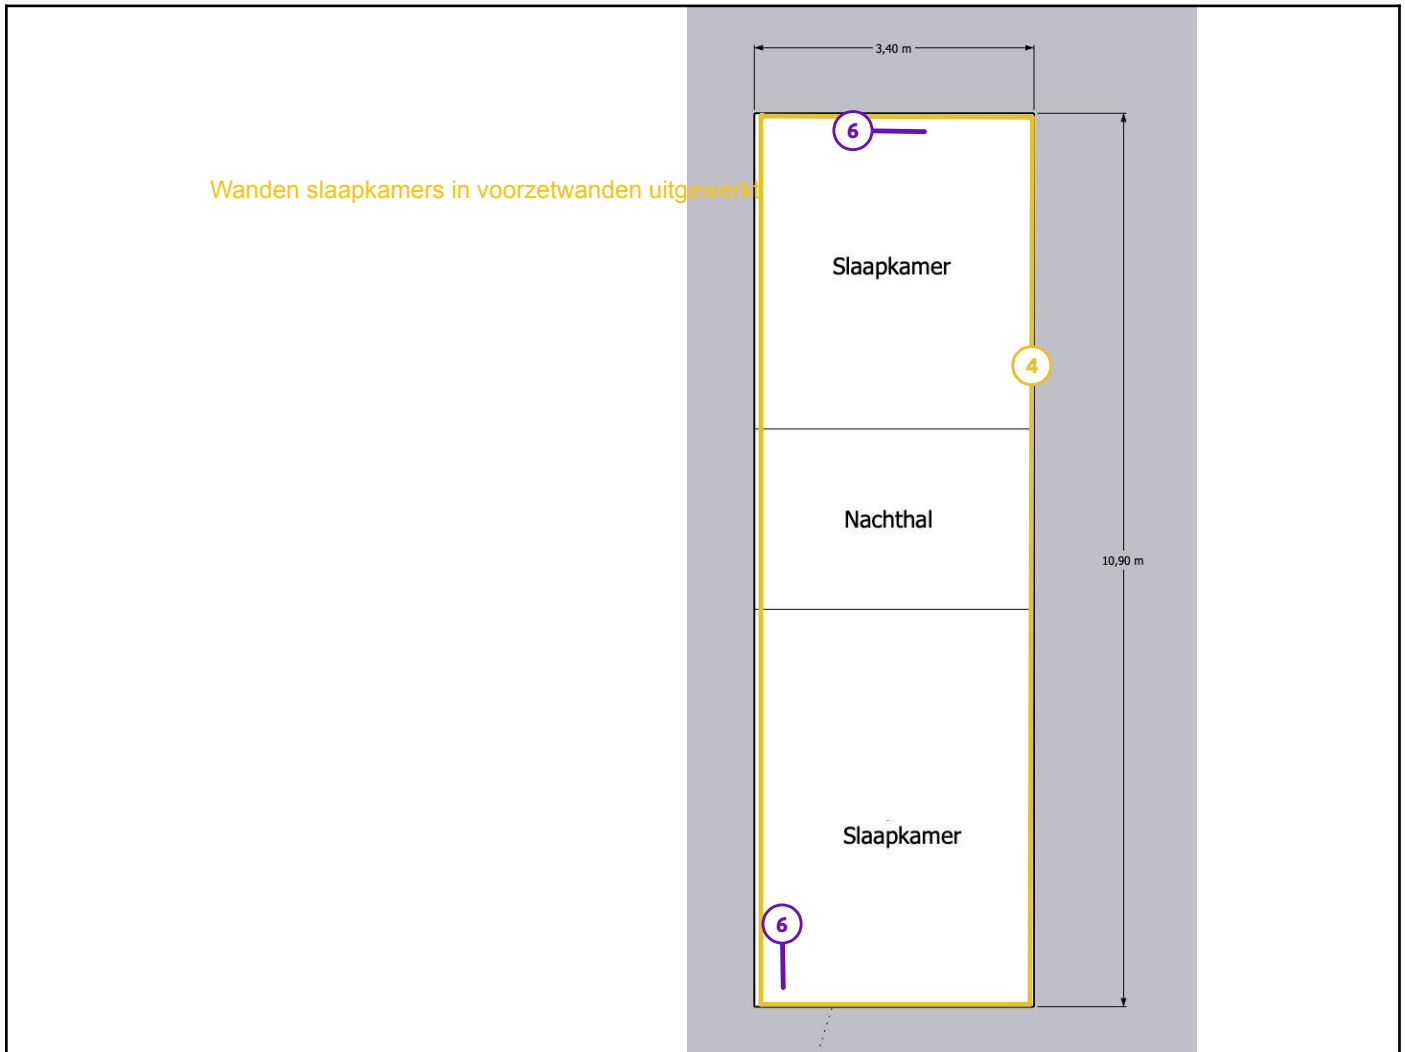
## Plan 1.2: Grondplan verdiep

Beschrijving	Type	Actie
4. Pleisterwerk wanden woning	Asbestmateriaal	Zorgvuldig beheren
6. Oude gaskachels verdieping	Advies	-

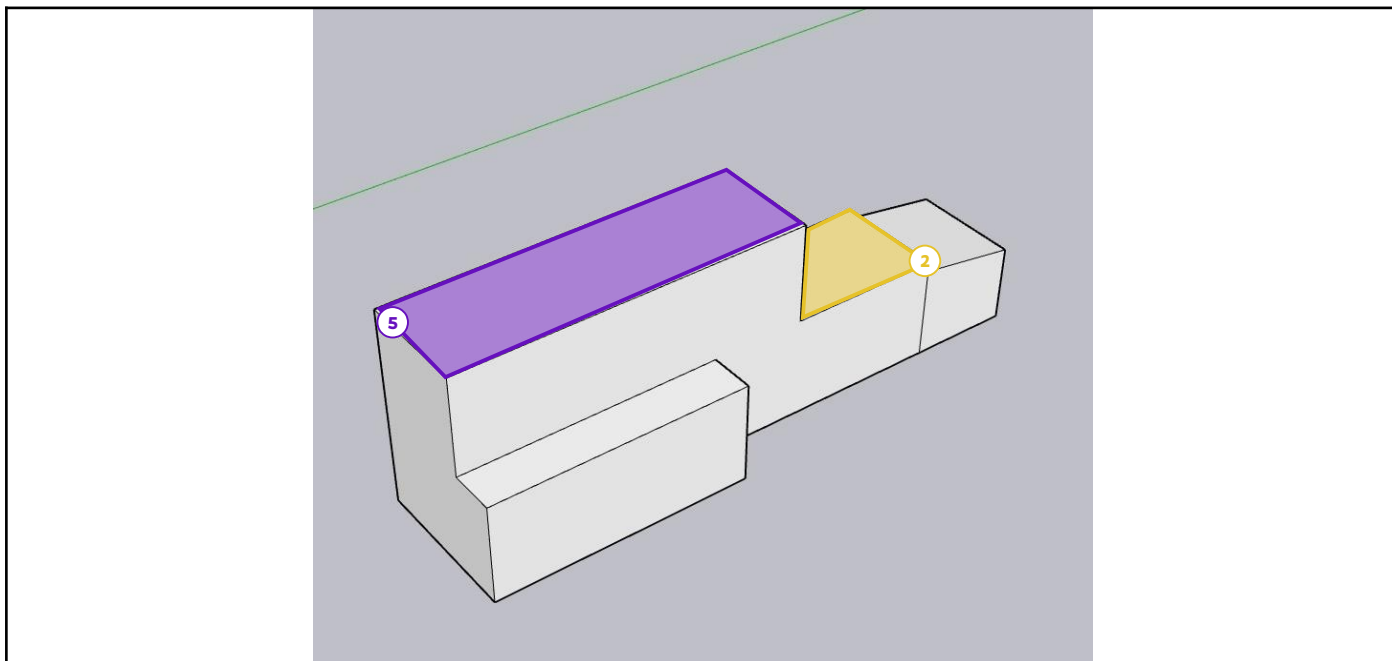
## Plan 1.3: Aanzicht woning

Beschrijving	Type	Actie
2. Roofing dak keuken	Asbestmateriaal	Zorgvuldig beheren
5. Dakbedekking + schoorsteenmantel/afdek hoofddak	Beperking	-

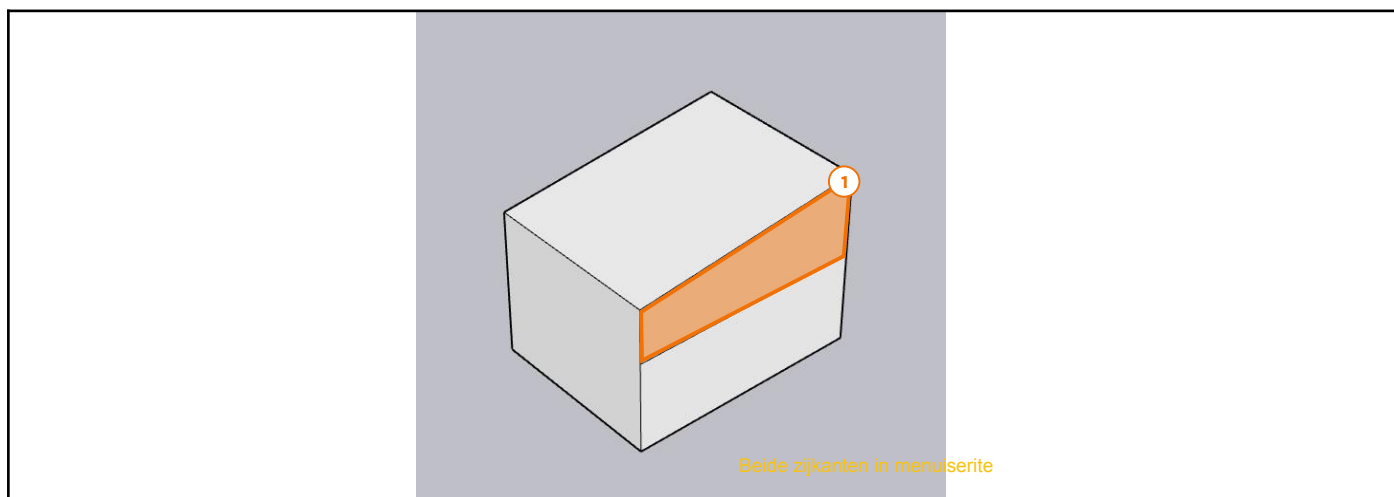
## Plan 2.2: Aanzicht tuinberging

Beschrijving	Type	Actie
1. Zijgevels tuinberging	Asbestmateriaal	<a href="#">Verwijderen</a>

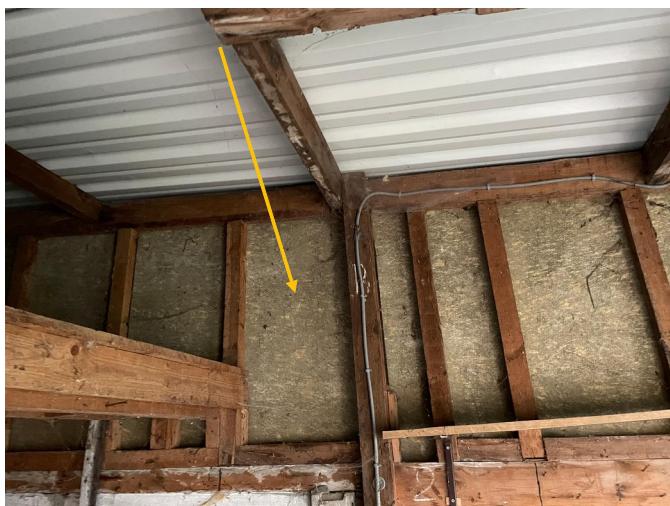
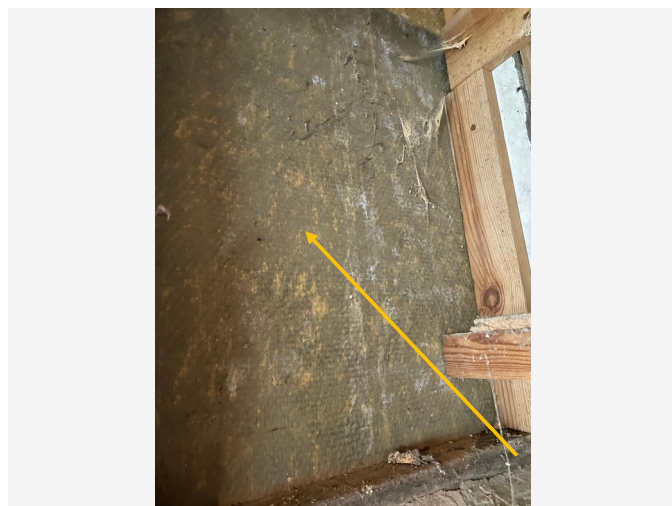
Eindbeoordeling materiaalrisico	Verhoogd materiaalrisico en/of verhoogde kans op vezelvrijgave
---------------------------------	--

Beschrijving	Zijgevels tuinberging
Omgeving	Grenst aan binnen- en buitenlucht
Primaire drager	Wand vrijstaand (scheidingsmuur, ...)
Asbestmateriaal	Plaat, paneel, tablet - Type Menuiserie
Bindmiddel van asbestmateriaal	Cement
Gebondenheid op basis van bindmiddel	Hecht
Hoeveelheid (oppervlakte - dikte - aantal)	<ul style="list-style-type: none"><li>• 10,00 m<sup>2</sup> - 0,50 cm - 1 stuk</li></ul>
Totaal volume	0,05 m <sup>3</sup>
Eenvoudig bereikbaar	Ja
Bevestigingswijze	<ul style="list-style-type: none"><li>• Genageld, geniet</li></ul>
Identificatiemethode	Vaststelling zonder monstername
Destructieve handeling voor identificatie	Nee

Het asbestmateriaal valt onder de mijlpaal van 2040.

Verwijderen

- Zorg voor een veilig beheer. Vermijd het beschadigen van het asbestmateriaal. Controleer de toestand jaarlijks op wijzigingen.
- Verwijder dit asbestmateriaal zo snel mogelijk. Volg de toestand goed op.

- Eenvoudige handelingen: enkel door erkend asbestverwijderaar  
Het betreft een hechtgebonden toepassing.

In principe mag de toepassing verwijderd worden via de methodiek van eenvoudige handelingen.

Er wordt geadviseerd de werkzaamheden te laten uitvoeren door een erkende asbestverwijderaar! Dit door de complexiteit van verwijdering, mate van beschadiging van het materiaal e.d.

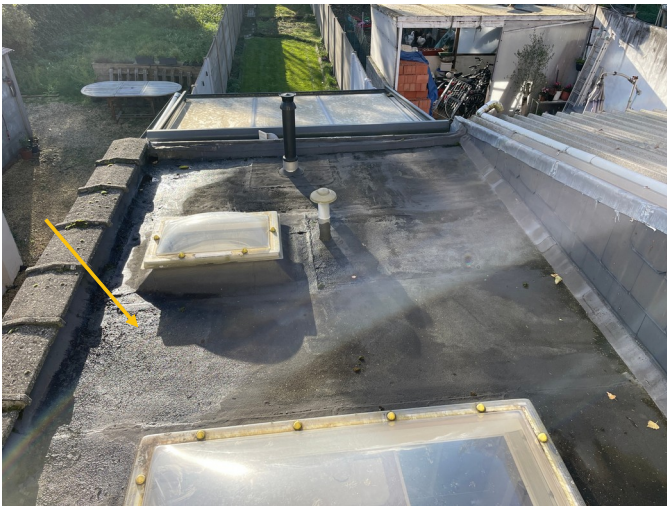
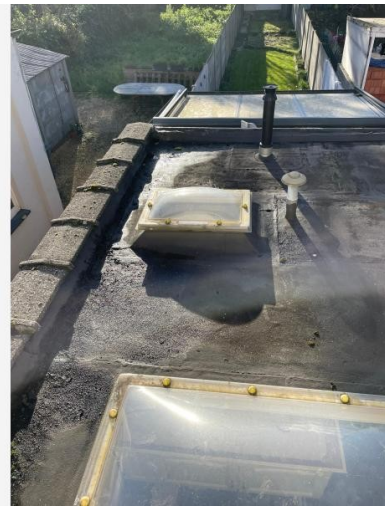
Eindbeoordeling materiaalrisico	Zeer laag materiaalrisico en/of zeer lage kans op vezelvrijgave
---------------------------------	---

Beschrijving	Roofing dak keuken
Omgeving	Buiten
Primaire drager	Plat dak
Asbestmateriaal	Dak- en gevelbekleding - Roofing
Bindmiddel van asbestmateriaal	Bitumen (roofing, teer, asfalt)
Gebondenheid op basis van bindmiddel	Hecht
Hoeveelheid (oppervlakte - aantal)	• 16,00 m <sup>2</sup> - 1 stuk
Totale oppervlakte	16,00 m <sup>2</sup>
Eenvoudig bereikbaar	Ja
Bevestigingswijze	• Verlijmd, ingegoten, versmeerd
Identificatiemethode	Vaststelling zonder monstername Motivatie: Groot risico op structurele gevolgschade (lekschade, werking installatie,...)
Destructieve handeling voor identificatie	Nee

Zorgvuldig beheren

- Zorg voor een veilig beheer. Vermijd het beschadigen van het asbestmateriaal. Controleer de toestand jaarlijks op wijzigingen.
- Voer bijkomende staalname(s) uit.

- Hermetische zone (erkend asbestverwijderaar)  
Indien de roofing werd vastgelijmd/dichtgebrand moet de verwijdering van de dakbedekking gebeuren via een hermetische zone. Het is namelijk zo goed als onmogelijk om alle aanwezige asbestdeeltjes te kunnen verwijderen via eenvoudige handelingen. (Grote kans op scheuren, breuken, achterblijvende lijmlagen e.d.)

Het betreft een verdachte toepassing, voer bijkomende staalname voor laboanalyse uit voor besluit over de aanwezigheid van asbest.

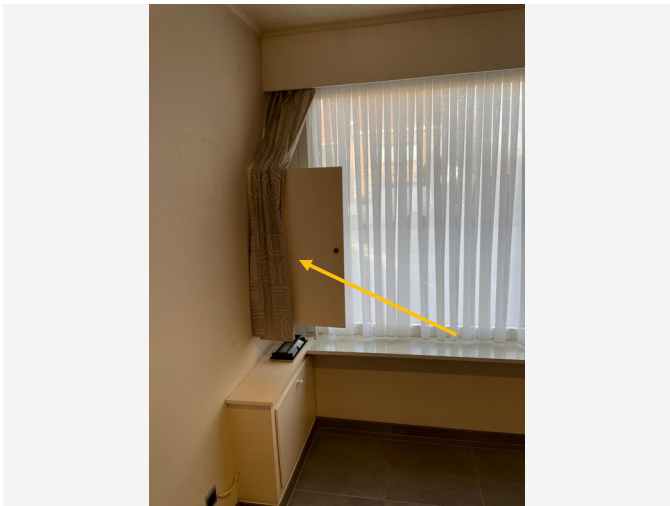
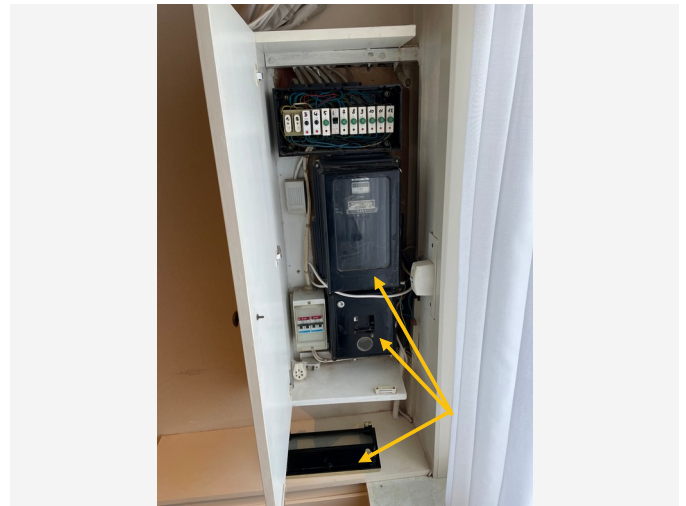
Eindbeoordeling materiaalisico	Laag materiaalisico en/of verlaagde kans op vezelvrijgave
--------------------------------	---

Beschrijving	Bakeliet omkasting tellers
Omgeving	Binnen
Primaire drager	Communicatie en elektrische infrastructuur en uitrusting
Asbestmateriaal	Plaat, paneel, tablet - Type Bakeliet
Bindmiddel van asbestmateriaal	Kunststof of -hars
Gebondenheid op basis van bindmiddel	Hecht
Hoeveelheid (oppervlakte - dikte - aantal)	• 0,40 m <sup>2</sup> - 0,30 cm - 1 stuk
Totaal volume	0,001 m <sup>3</sup>
Eenvoudig bereikbaar	Ja
Bevestigingswijze	• Geschroefd
Identificatiemethode	Vaststelling zonder monstername
Destructieve handeling voor identificatie	Nee

Zorgvuldig beheren

- Zorg voor een veilig beheer. Vermijd het beschadigen van het asbestmateriaal. Controleer de toestand jaarlijks op wijzigingen.
- Voer bijkomende staalname(s) uit.

- Eenvoudige handelingen: mag via doe-het-zelf of door werknemer(s) met opleidingsattest eenvoudige handelingen  
Hechtgebonden toepassingen mogen verwijderd worden via eenvoudige handelingen.

Bakeliet toepassingen kunnen relatief eenvoudig ontmanteld worden na fixatie van de schroefpunten.

De meterkast is waarschijnlijk eigendom van Fluvius. In dat geval mag u deze niet zelf verwijderen. Neem bij vragen contact op met Fluvius.

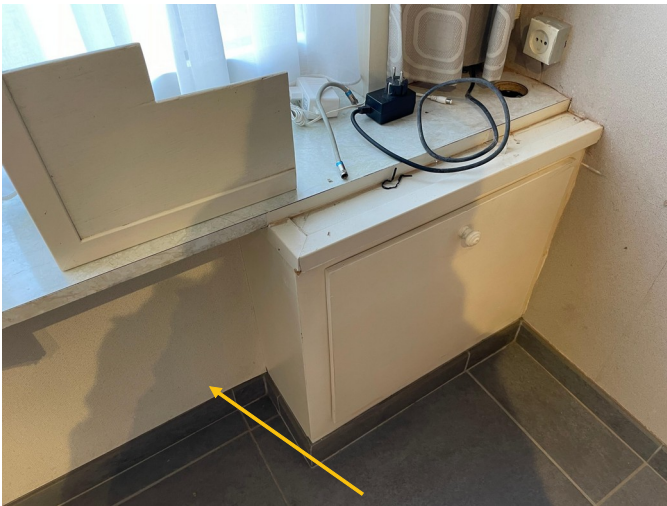
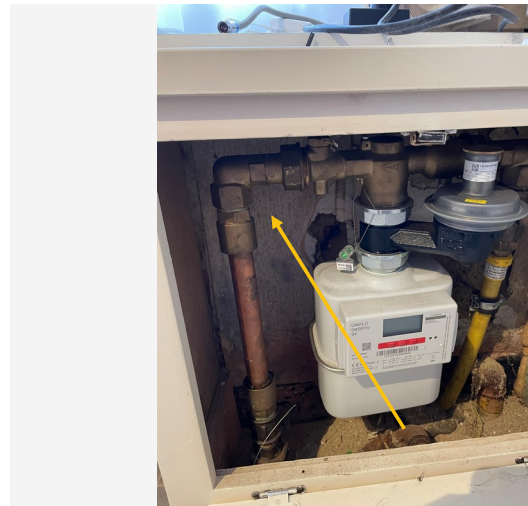
Eindbeoordeling materiaalrisico	Laag materiaalrisico en/of verlaagde kans op vezelvrijgave
Opmerking	Grote delen van het pleisterwerk zijn ook stootvast afgeschermd (door voorzetwanden).

<b>Beschrijving</b>	Pleisterwerk wanden woning
<b>Omgeving</b>	Binnen
<b>Primaire drager</b>	Binnenwand
<b>Asbestmateriaal</b>	In-situ afwerkingslagen - Pleisterwerk (wand, plafond, ...)
<b>Bindmiddel van asbestmateriaal</b>	Gips - kalk
<b>Gebondenheid op basis van bindmiddel</b>	Niet-hechtgebonden
<b>Hoeveelheid (oppervlakte - dikte - aantal)</b>	• 250,00 m <sup>2</sup> - 1,00 cm - 1 stuk
<b>Totaal volume</b>	2,50 m <sup>3</sup>
<b>Eenvoudig bereikbaar</b>	Ja
<b>Bevestigingswijze</b>	• Verlijmd, ingegoten, versmeerd
<b>Identificatiemethode</b>	Vaststelling zonder monstername  Motivatie: Op vraag van de eigenaar-opdrachtgever werd geen monstername uitgevoerd
<b>Destructieve handeling voor identificatie</b>	Nee
<b>Opmerking</b>	Indicatieve maatgeving hoeveelheid omdat verschillende wanden zijn uitgewerkt met voorzetwanden in gyproc en houtvezelplaten.  Bij de aanduiding van de hoeveelheid wordt ervan uitgegaan dat zich achter deze voorzetwanden nog de oude pleisterwanden bevinden.

Zorgvuldig beheren

- Zorg voor een veilig beheer. Vermijd het beschadigen van het asbestmateriaal. Controleer de toestand jaarlijks op wijzigingen.
- Voer bijkomende staalname(s) uit.

- Hermetische zone (erkend asbestverwijderaar)  
Het betreft een losgebonden toepassing.

Hierdoor mogen de werkzaamheden enkel uitgevoerd worden door een erkende asbestverwijderaar!

Opmerking: het betreft een verdachte toepassing, voer bijkomende staalname voor laboanalyse uit voor besluit over de aanwezigheid van asbest.

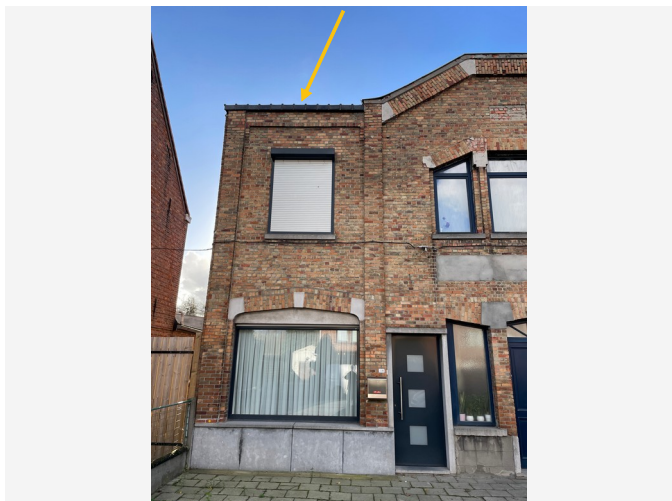
Situeringsfoto

**Reden:** Het te onderzoeken materiaal situeert zich hoger dan 3,50 m te rekenen vanaf een veilige ondergrond

**Uitleg van de asbestdeskundige:** De dakbedekking van het hoofddak kon niet visueel geïnspecteerd worden.

Indien de dakbedekking is vervaardigd uit roofing betreft dit een asbestverdacht materiaal.

De schoorsteenmantel kan eveneens vervaardigd zijn in asbestcement.

Gelieve hiermee rekening te houden bij eventuele renovatiewerken!!!

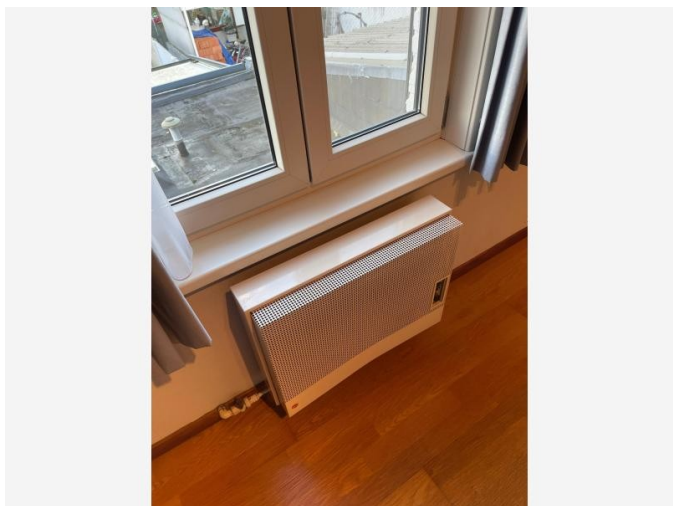
Vrije foto

Er kunnen dichtingen/pakkingen aanwezig zijn in de binnenzijde van de oude gaskachels die vervaardigd zijn uit asbest. Dit was visueel niet waarneembaar tijdens het plaatsbezoek.

Gelieve hiermee rekening te houden bij eventuele renovatiewerken.
