Asbestinventarisatetest

Bergensesteenweg 46, 1651 Beersel

Attestnummer : 20251121-000209.001

Niet-asbestveilig

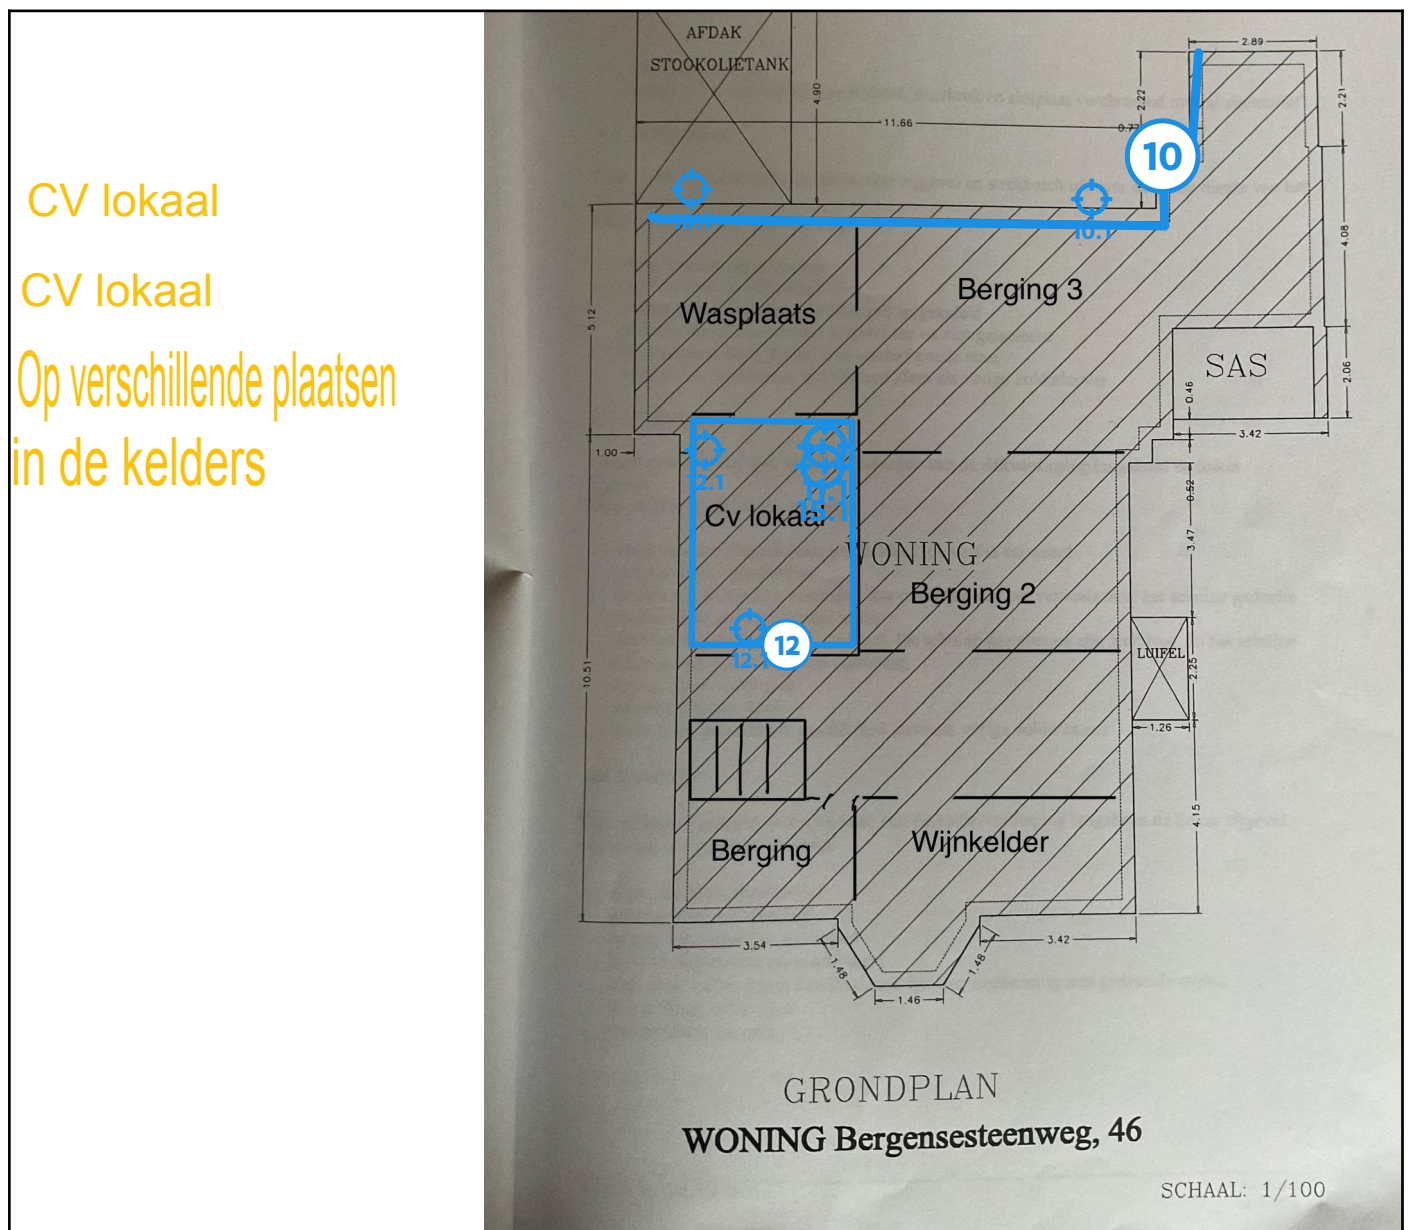
Plan 1.7: Kelder

Beschrijving	Type	Actie
2. Bakeliet schakelmateriaal (kelders)	Asbestmateriaal	Zorgvuldig beheren
10. Cementering buiten (achtergevel)	Geen asbest	-
10.1 Code: M07	Mengmonster	-
11. Pleisterwerk wanden	Geen asbest	-
11.1 Code: M01	Mengmonster	-

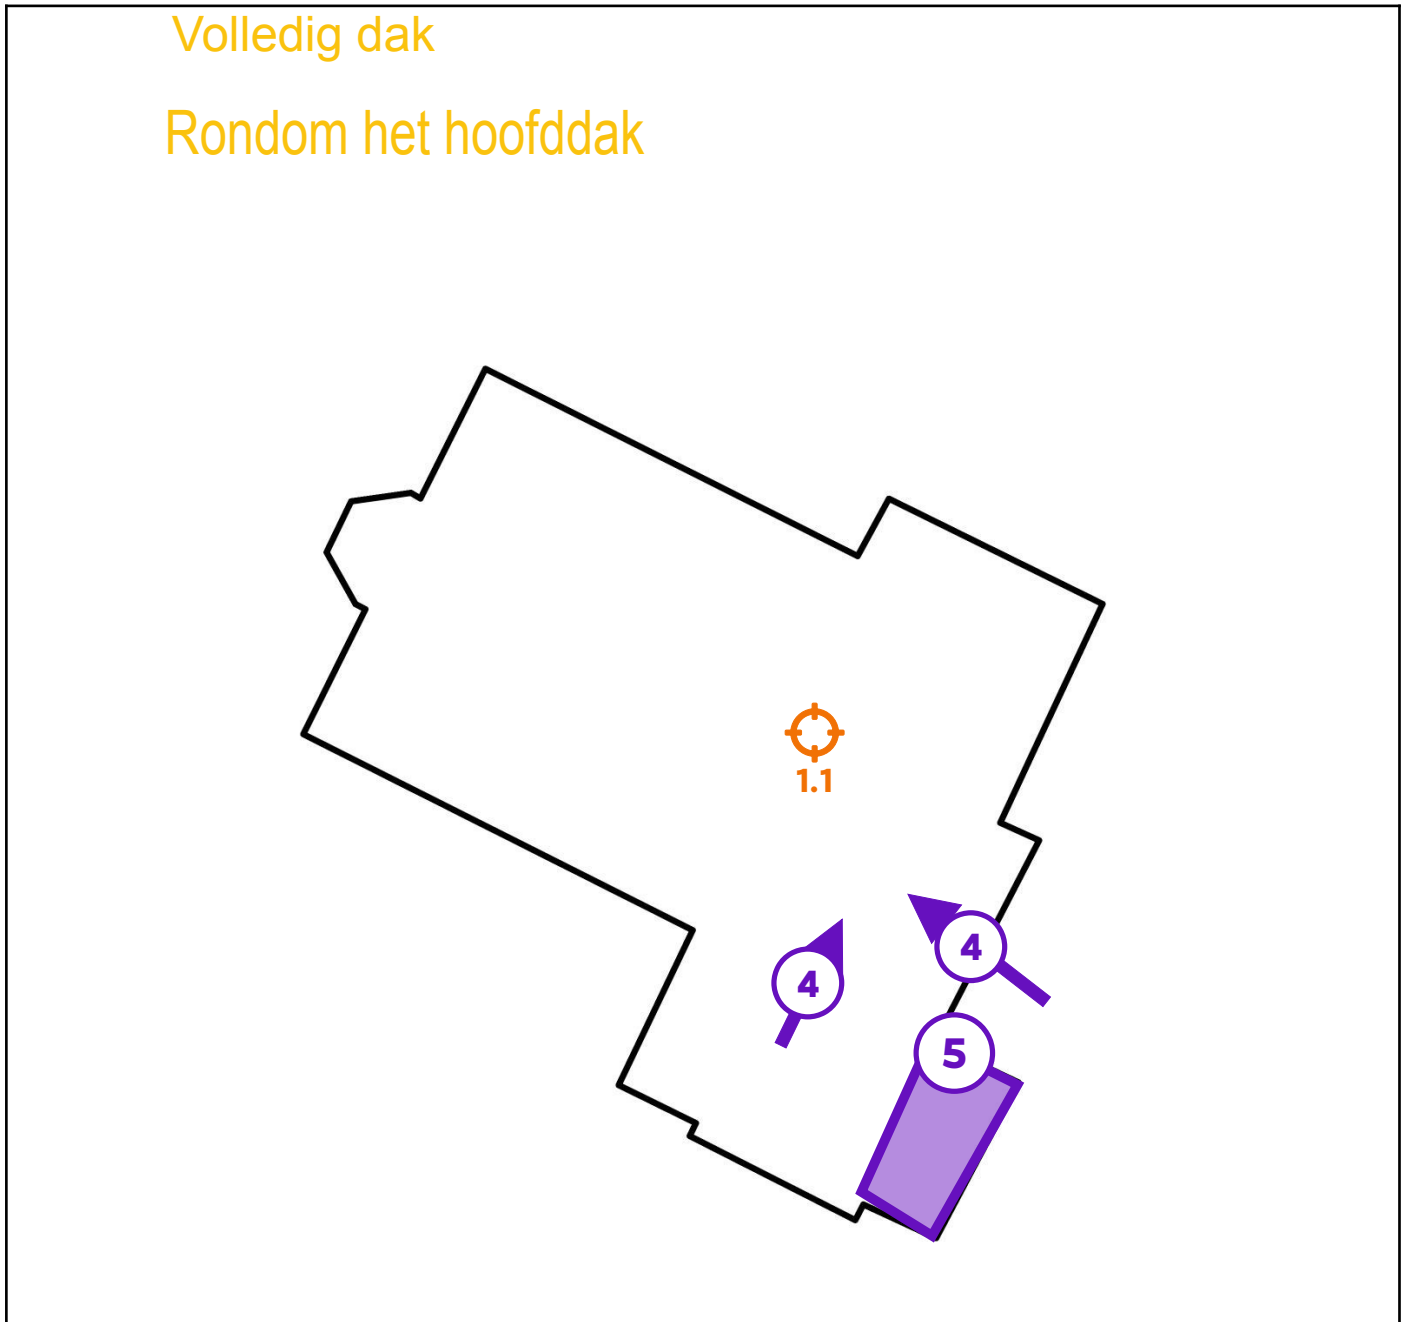
Plan 1.8: Hoofdgebouw plan

Beschrijving	Type	Actie
1. Dakbedekking - Dakleien (hoofddak)	Asbestmateriaal	Verwijderen
1.1 Code: M04	Puntmonster	-
3. Dakgoot - Contaminatie	Asbestmateriaal	Zorgvuldig beheren

4. Binnenzijde en bovenzijde van de schouw (hoofddak)	Beperking	-
5. Dakbedekking (>3,50m) (plat dak)	Beperking	-

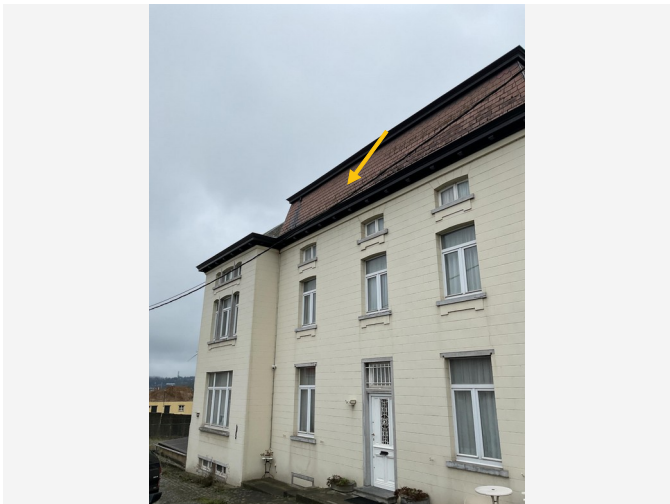
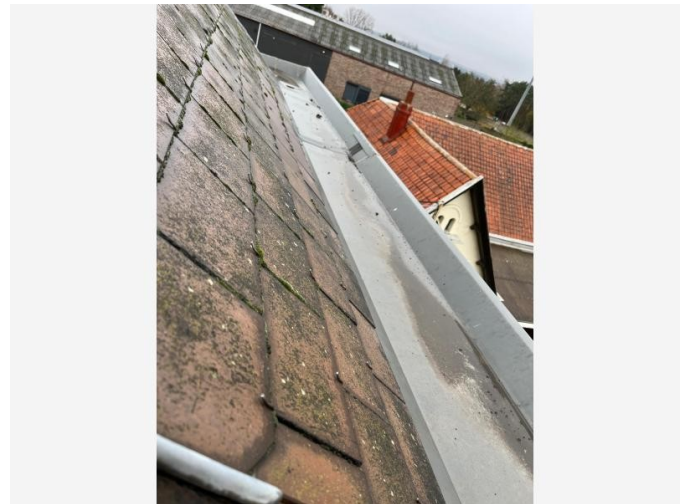
Het asbestmateriaal valt onder de mijlpaal van 2034.

Eindbeoordeling materiaalrisico	Verhoogd materiaalrisico en/of verhoogde kans op vezelvrijgave
---------------------------------	--

Gebondenheid	Categorie 1: hechtgebonden in oorsprong
Asbestsoort (vezeltype)	Alleen chrysotiel
Asbestconcentratie	Laag (< 50%)
Afschermingsgraad van het gehele materiaal	Geheel of deels (ook) vrij aan de binnenlucht
Toestand van het materiaal	Matig beschadigd, matig verweerd

#	Type	Referentie	Resultaat
1.1	Puntmonster	M04	Chrysotiel

Beschrijving	Dakbedekking - Dakleien (hoofddak)
Omgeving	Buiten
Primaire drager	Schuin dak
Asbestmateriaal	Dak- en gevelbekleding - Lei, shingle
Bindmiddel van asbestmateriaal	Cement
Gebondenheid op basis van bindmiddel	Hecht
Hoeveelheid (oppervlakte - aantal)	<ul style="list-style-type: none">• 300,00 m² - 1 stuk
Totale oppervlakte	300,00 m ²
Eenvoudig bereikbaar	Ja
Bevestigingswijze	<ul style="list-style-type: none">• Genageld, geniet
Identificatiemethode	Een monstername door de asbestdeskundige met laboanalyse door een asbestlabo.
Destructieve handeling voor identificatie	Nee
Opmerking	De hoeveelheid betreft een schatting

Verwijderen

- Zorg voor een veilig beheer. Vermijd het beschadigen van het asbestmateriaal. Controleer de toestand jaarlijks op wijzigingen.
- Hemelwater dat afspoelt van asbestcement daken of gevels kan asbestdeeltjes bevatten. Gebruik het enkel voor gesloten circuits (bv. spoelen toiletten). Reinig na het vervangen van het dak of de gevel de dakgoten en regenwaterput of -ton om asbesthoudend sediment of slib te verwijderen

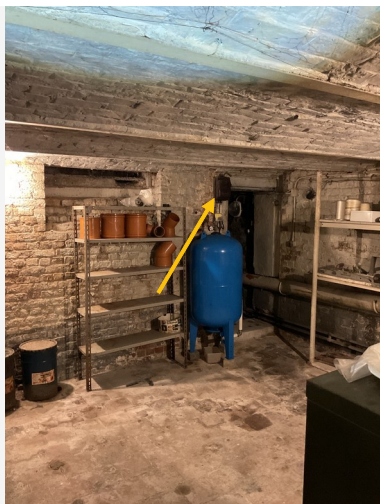
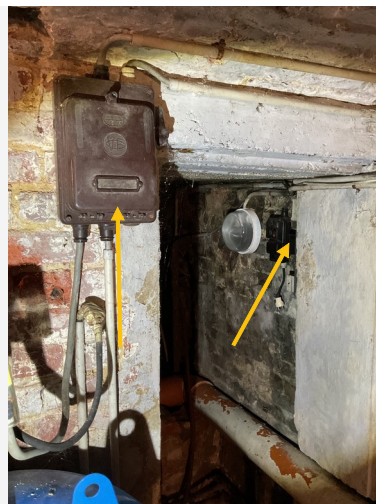
Het asbestmateriaal valt onder de mijlpaal van 2040.

Eindbeoordeling materiaalrisico	Laag materiaalrisico en/of verlaagde kans op vezelvrijgave
---------------------------------	--

Gebondenheid	Categorie 1: hechtgebonden in oorsprong
Asbestsoort (vezeltype)	Crocidoliet aanwezig
Asbestconcentratie	Laag (< 50%)
Afschermingsgraad van het gehele materiaal	Geheel of deels (ook) vrij aan de binnenlucht
Toestand van het materiaal	Onbeschadigd, niet verweerd

Beschrijving	Bakeliet schakelmateriaal (kelders)
Omgeving	Binnen
Primaire drager	Communicatie en elektrische infrastructuur en uitrusting
Asbestmateriaal	Plaat, paneel, tablet - Type Bakeliet
Bindmiddel van asbestmateriaal	Kunststof of -hars
Gebondenheid op basis van bindmiddel	Hecht
Hoeveelheid (oppervlakte - dikte - aantal)	• 0,10 m ² - 4,00 cm - 10 stuks
Totaal volume	0,04 m ³
Eenvoudig bereikbaar	Ja
Bevestigingswijze	• Geschroefd
Identificatiemethode	De asbestdeskundige beoordeelt het materiaal als asbestverdacht en dus asbesthoudend, en dit zonder monstername. Motivatie: De monstername brengt andere schade aan dan schade die inherent is aan de monstername.
Destructieve handeling voor identificatie	Nee
Opmerking	De hoeveelheid betreft een schatting

Zorgvuldig beheren

- Zorg voor een veilig beheer. Vermijd het beschadigen van het asbestmateriaal. Controleer de toestand jaarlijks op wijzigingen.
- Voer bijkomende staalname(s) uit.

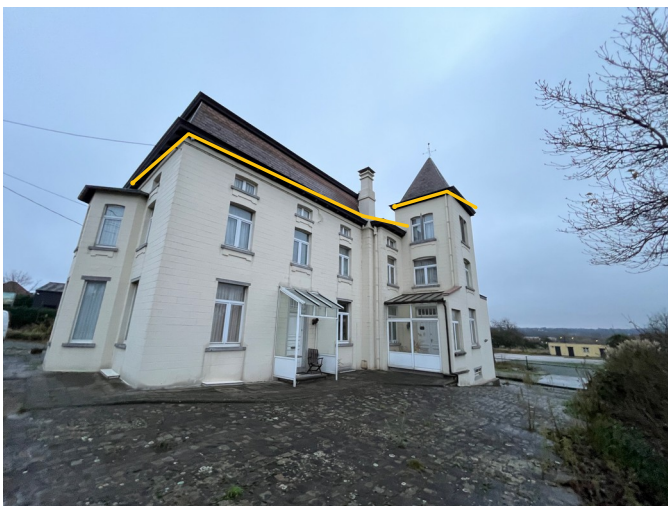
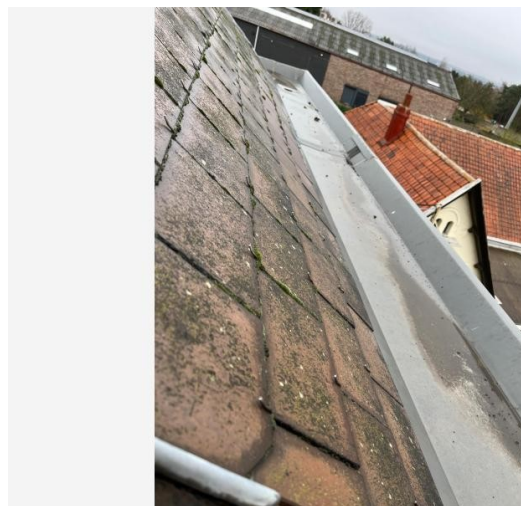
Het asbestmateriaal valt onder de mijlpaal van 2040.

De aanwezigheid van de asbesthoudende afvalstof vormt weinig gevaar of risico voor mens en milieu omdat er geen gevaarlijke hoeveelheden asbestvezels kunnen vrijkomen uit de afvalstof of omdat hiervoor alle maatregelen werden genomen die redelijkerwijs (best beschikbare methode zonder onredelijk hoge kost of technische complexiteit) mogelijk zijn.

Beschrijving	Dakgoot - Contaminatie
Type afvalstof	Betreft resten (contaminatie) van verwerking of beschadiging
Type resten (contaminatie)	<ul style="list-style-type: none">• Stof, deeltjes < 4 mm, flinters, gruis (vermengd in materiaal)
Besmette materialen	<ul style="list-style-type: none">• Sediment (dakgoot, afvoerbuï, regenwaterput, ...)
Bron van de resten	Dakleien
Omgeving	Buiten
Primaire drager	Schuin dak
Gebondenheid resten	Niet hecht
Hoeveelheid (gewicht - aantal)	<ul style="list-style-type: none">• 10,00 kg - 1 stuk
Totaal gewicht	10,00 kg
Eenvoudig bereikbaar	<p>Nee</p> <ul style="list-style-type: none">• Het asbestmateriaal is bedekt (uitgezonderd laag verf, coating, behang, kunststof, textiel) en het wegnemen van het bedekkende materiaal kan niet zonder het bedekkende materiaal te beschadigen.• Verwijdering tast de bouwkundige integriteit aan.• De verwijdering is niet mogelijk binnen normale beheers-, onderhoudscycli of binnen vergelijkbare stilstand.

Identificatiemethode	De asbestdeskundige beoordeelt het materiaal als asbestverdacht en dus asbesthoudend, en dit zonder monstername.

Zorgvuldig beheren

- Scherm in afwachting van verwijdering het asbestafval af van luchtstromingen en verstoring: bijvoorbeeld door het te verpakken, te fixeren, af te dekken, signalisatie - afbakening aan te brengen,
- Sluit de ruimte luchtdicht af en vermijd het betreden van de ruimte in afwachting van verwijdering.
- Baken de gecontamineerde zone verder af met kleefmonsters.
- Voer buitenluchtmetingen uit om actuele blootstellingsrisico's in de buitenlucht te monitoren.

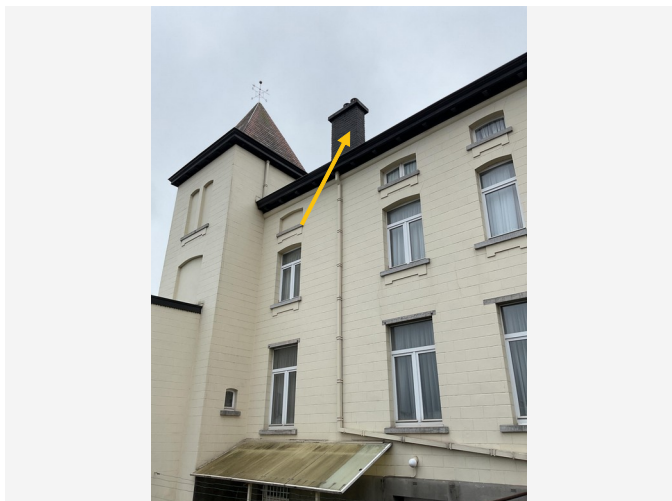
Fiche 4: Binnenzijde en bovenzijde van de schouw (hoofddak)

Tijdelijke beperking

Reden: Het te onderzoeken materiaal situeert zich hoger dan 3,50 m te rekenen vanaf een veilige ondergrond

Uitleg van de asbestdeskundige: De binnenzijde van de schouw kon niet geïnspecteerd worden. Ook van buitenaf was inspectie onmogelijk omwille van de hoogte(hoger dan 3.5m). Asbestverdachte toepassingen kunnen aanwezig zijn. Dit betreft een beperking op middellange termijn.

(Asbest)materiaal	Rookgaskanaal
Karakterisatie	Asbest (verdacht)
Primaire drager	HVAC infrastructuur en uitrusting

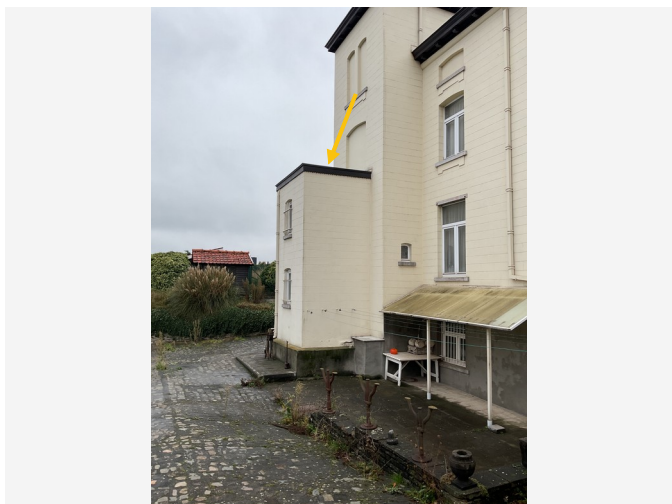
Tijdelijke beperking

Reden: Het te onderzoeken materiaal situeert zich hoger dan 3,50 m te rekenen vanaf een veilige ondergrond

Uitleg van de asbestdeskundige: Aangezien de dakbedekking zich bevindt op een hoogte hoger dan 3,5 m (vanaf een veilige ondergrond) kon deze niet worden gecontroleerd tijdens de inspectie. Dit betreft een beperking van middellange termijn. Wanneer de dakbedekking toegankelijk wordt gemaakt dit deze nader te worden geïnspecteerd op asbesthoudend. Van binnenuit op moment van keuring niet zichtbaar

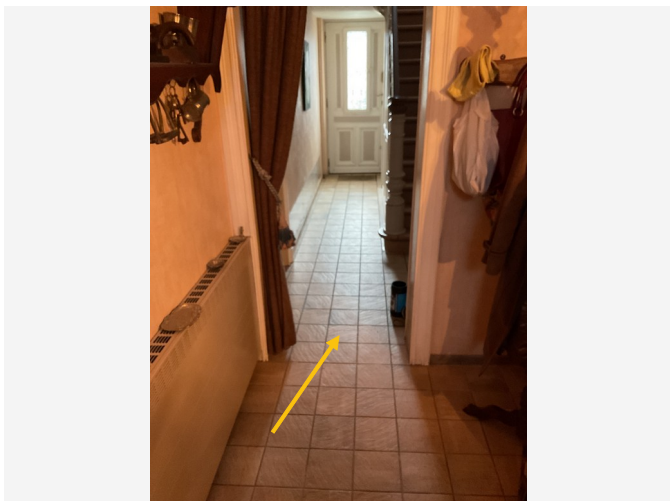
Fiche 6: Tegellijm onder vloertegels en achter plinttegels (inkom)

Op moment van de inspectie kon niet worden nagegaan of de tegellijm onder de vloertegels of achter de plinttegels asbestverdacht is. Bij renovatie of verwijdering van de tegels dient het materiaal te worden geanalyseerd voor de werken van start gaan.

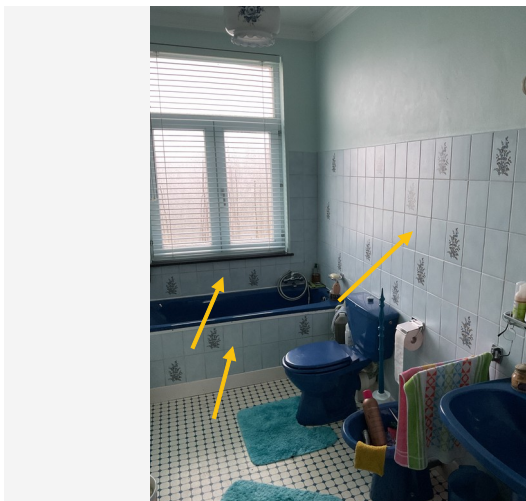
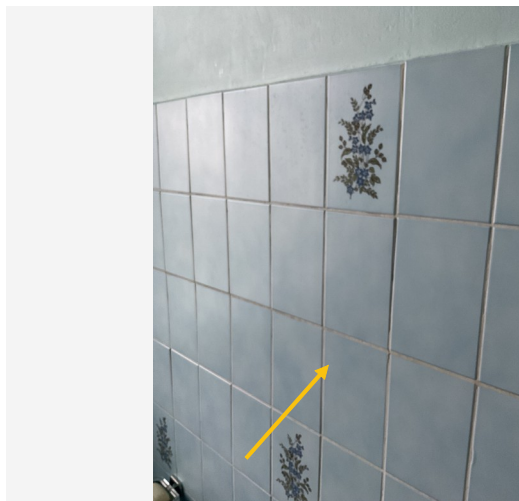
Fiche 7: Tegellijm achter wandtegels & plinten (keuken, badkamer, douchekamer)

Op moment van de inspectie kon niet worden nagegaan of de tegellijm achter de muurtegels/plinten asbestverdacht is. Bij renovatie of verwijdering van de tegels dient het materiaal te worden geanalyseerd voor de werken van start gaan.

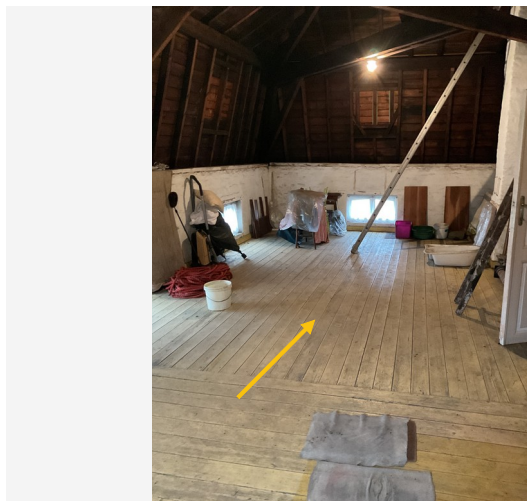
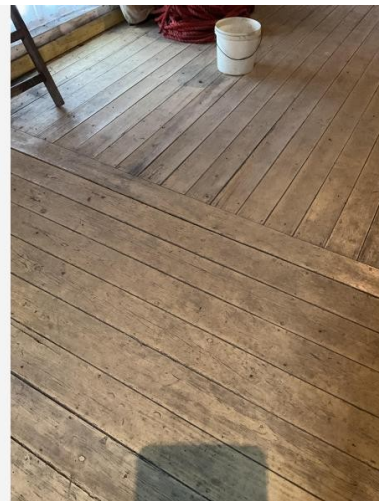
Fiche 8: Vloerbekleding - Niet verdacht (op elk verdiep)

De aanwezige vloerbekleding is niet asbestverdacht. De onderliggende laag was echter niet inspecteerbaar zonder destructie tijdens de inspectie. Mogelijk is de onderliggende laag asbestverdacht.

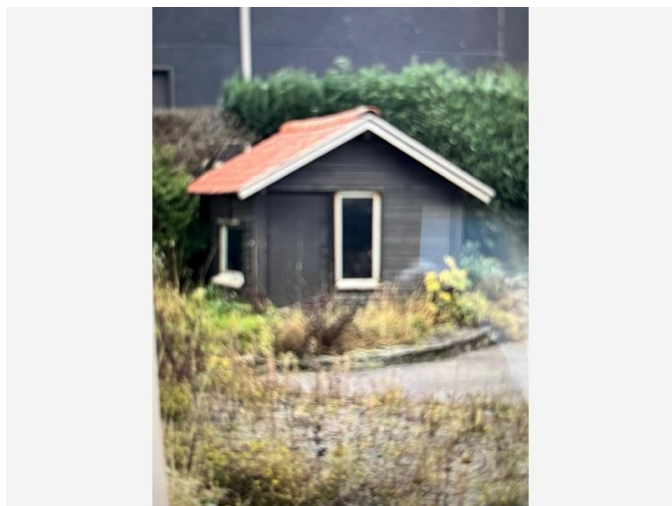
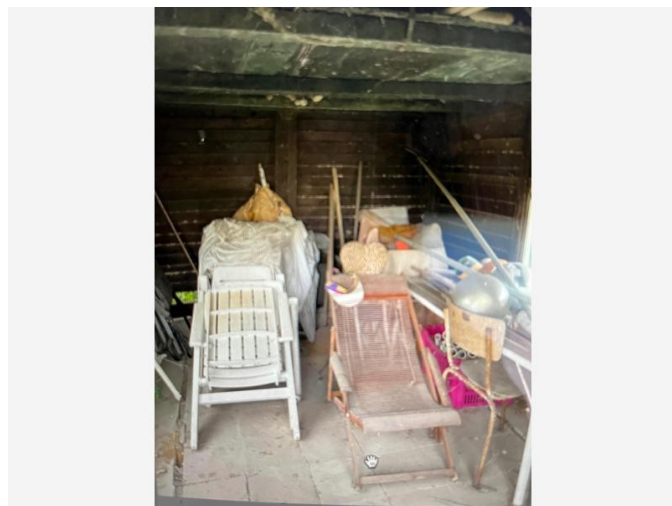
Na visuele controle geen asbestverdachte materialen gevonden

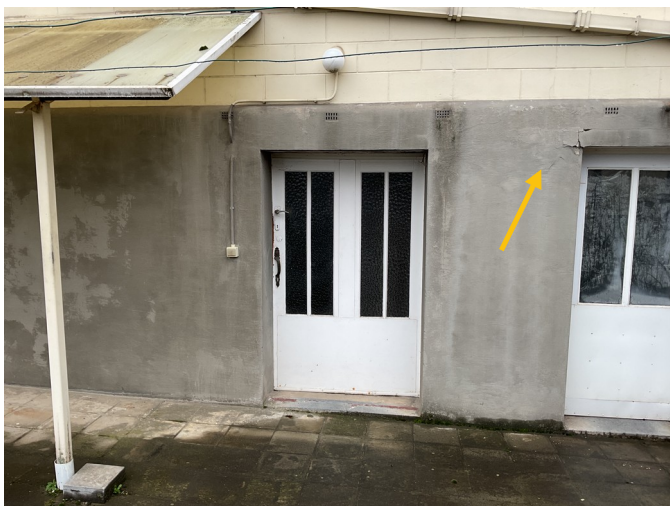
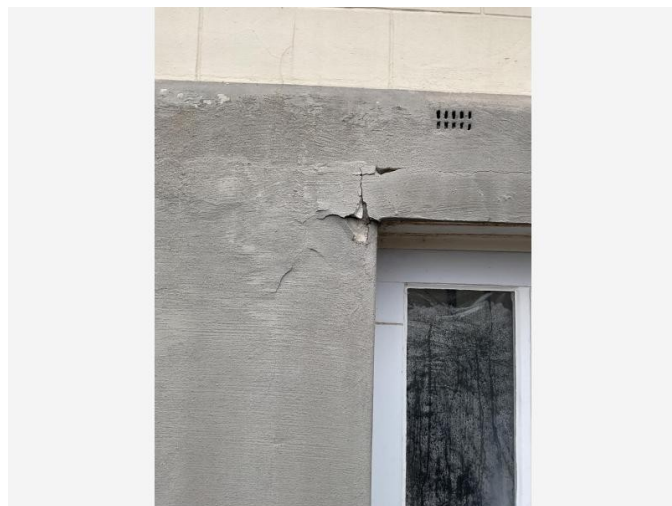
Fiche 10: Cementering buiten (achtergevel)

Geen asbest

#	Type	Referentie	Resultaat
10.1	Mengmonster	M07	Geen asbest
