# Asbestinventarisatetest

Bergensesteenweg 46A, 1651 Beersel

Attestnummer : 20251121-000203.000

**Niet-asbestveilig**

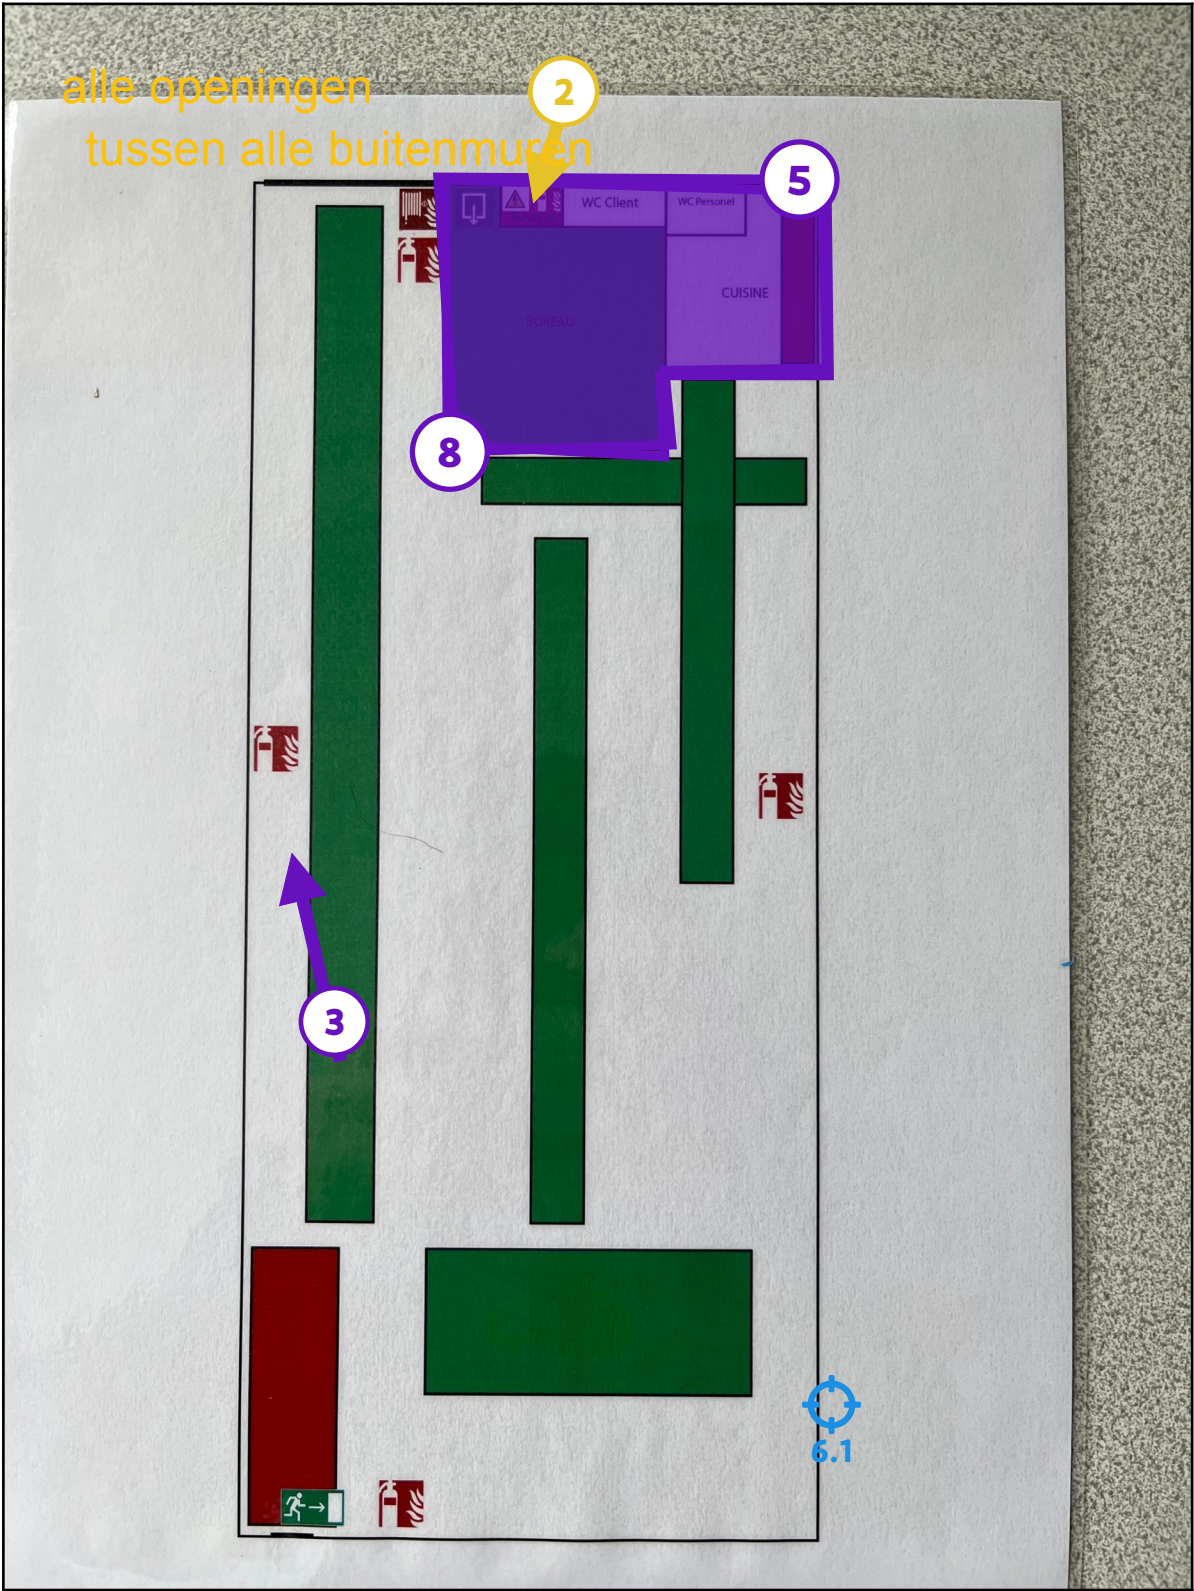
# Plan 1.1: Loods

| 2. Bakeliet meter- en zekering kast | Asbestmateriaal | Zorgvuldig beheren |

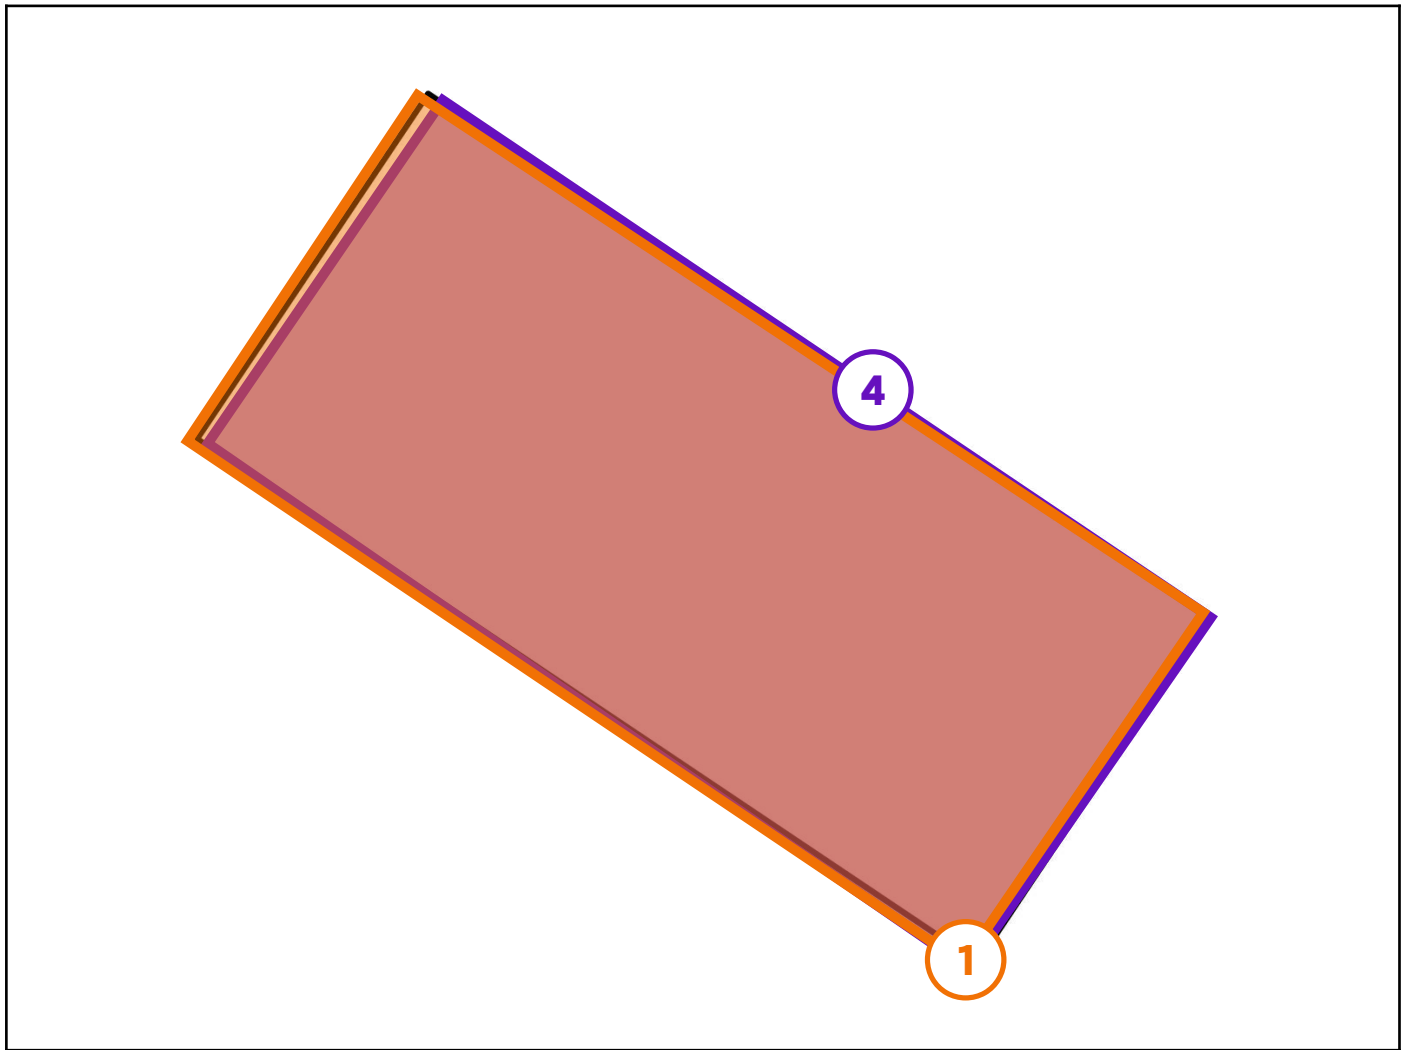
## Plan 1.2: Dakplan

| Beschrijving | Type | Actie |
|---|---|---|
| 1. dakbedekking - golfplaten | Asbestmateriaal | <a href="#">Verwijderen</a> |

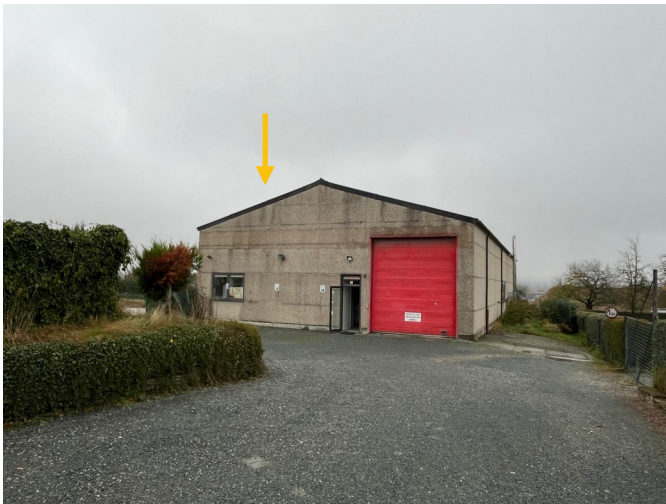
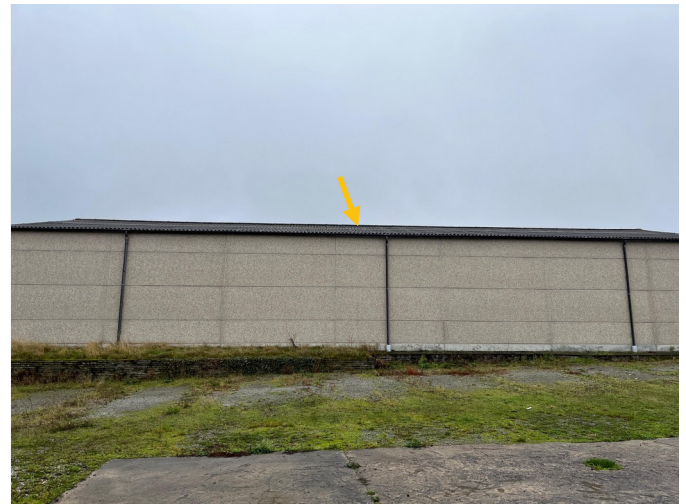
Het asbestmateriaal valt onder de mijlpaal van 2034.

| Eindbeoordeling materiaalrisico | Verhoogd materiaalrisico en/of verhoogde kans op vezelvrijgave |

| Asbestsoort (vezeltype) | Crocidoliet aanwezig |
| Toestand van het materiaal | Matig beschadigd, matig verweerd |

| Opmerking | De hoeveelheid betreft een schatting.<br>De platen zijn zichtbaar maar is moeilijk om te beoordelen.<br>In gehandtekende plannen (bewijsstukken) spreken ze over eternit golfplaten. |

Verwijderen

- Hemelwater dat afspoelt van asbestcement daken of gevels kan asbestdeeltjes bevatten. Gebruik het enkel voor gesloten circuits (bv. spoelen toiletten). Reinig na het vervangen van het dak of de gevel de dakgoten en regenwaterput of -ton om asbesthoudend sediment of slib te verwijderen

- Eenvoudige handelingen: mag via doe-het-zelf of door werknemer(s) met opleidingsattest eenvoudige handelingen  
Bij het uitvoeren van eenvoudige handelingen, zoals toegestaan via doe-het-zelfmethoden of door werknemers met een opleidingsattest, is het gebruik van de juiste persoonlijke beschermingsmiddelen (PBM's) verplicht om blootstelling aan asbestvezels te voorkomen. Wij adviseren echter om asbest te laten verwijderen door een werknemer met opleidingscertificaat. Maar het is ook toegestaan via de doe-het-zelfmethode, mits de juiste voorzorgsmaatregelen en PBM's in acht worden genomen. De te gebruiken PBM's zijn:
  - FFP3-mondmasker of halfgelaatsmasker met P3 filter
  - wegwerpoverall (Tyvek CATIII, type 5 en 6)

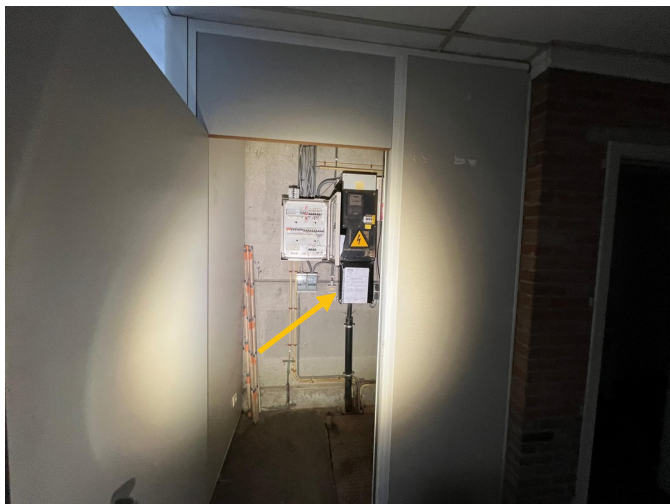
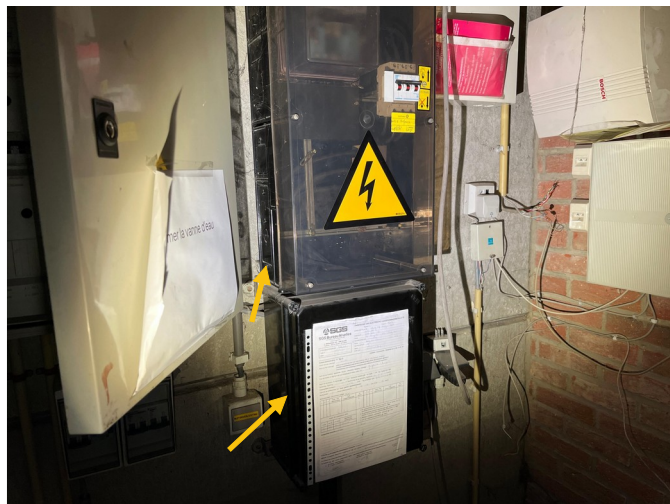
Het asbestmateriaal valt onder de mijlpaal van 2040.

| Eindbeoordeling materiaalisico | Laag materiaalisico en/of verlaagde kans op vezelvrijgave |

| Toestand van het materiaal | Onbeschadigd, niet verweerd |

| Opmerking | De meterkast hoort toe aan de nutsmaatschappij en dient door hen vervangen/verwijderd te worden. |

Zorgvuldig beheren

- Zorg voor een veilig beheer. Vermijd het beschadigen van het asbestmateriaal. Controleer de toestand jaarlijks op wijzigingen.

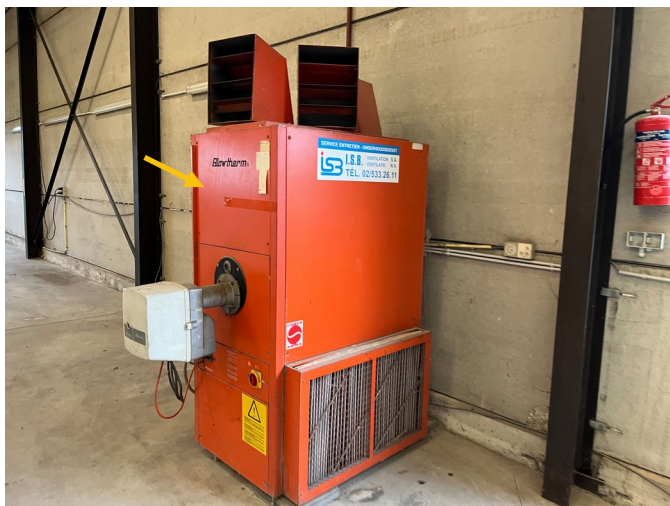
Situeringsfoto

**Reden:** Niet waarneembaar

**Uitleg van de asbestdeskundige:** De verplicht te beschrijven materialen zijn niet waarneembaar waardoor er geen adviesfiche voor kan opgesteld worden.

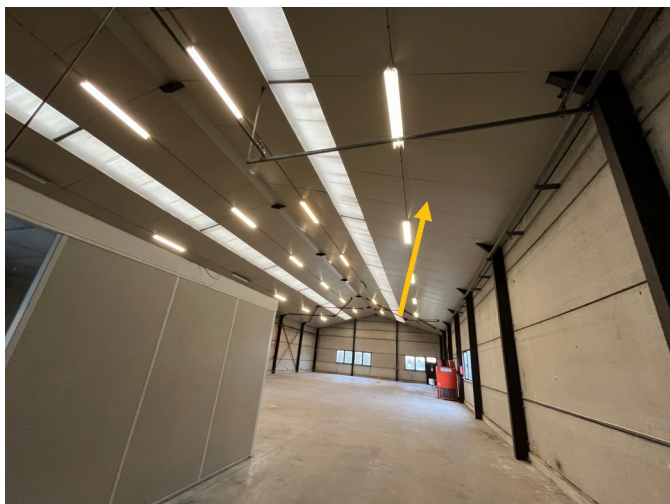
Situeringfoto

**Reden:** Het te onderzoeken materiaal situeert zich hoger dan 3,50 m te rekenen vanaf een veilige ondergrond

**Uitleg van de asbestdeskundige:** Aangezien het onderdak niet zichtbaar is langs de binnenkant van het dak wegens dat dit afgewerkt is, en vanuit de zolder(raam) niet vaststelbaar is welk onderdak er aanwezig is en er ook de beperking is van de hoogte wordt hier een beperkingsfiche van middellange termijn opgemaakt.

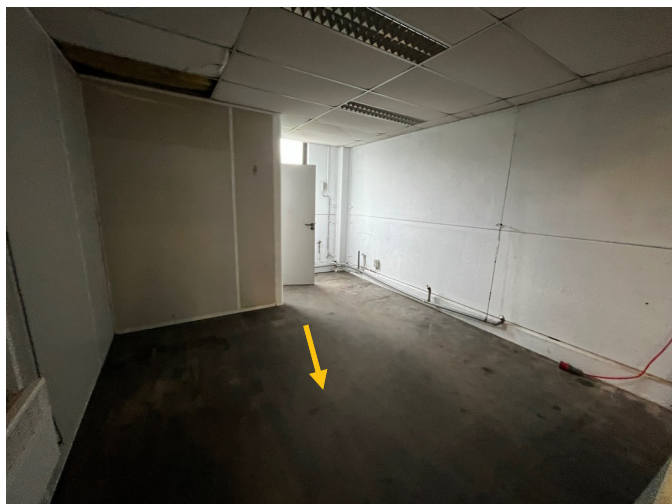
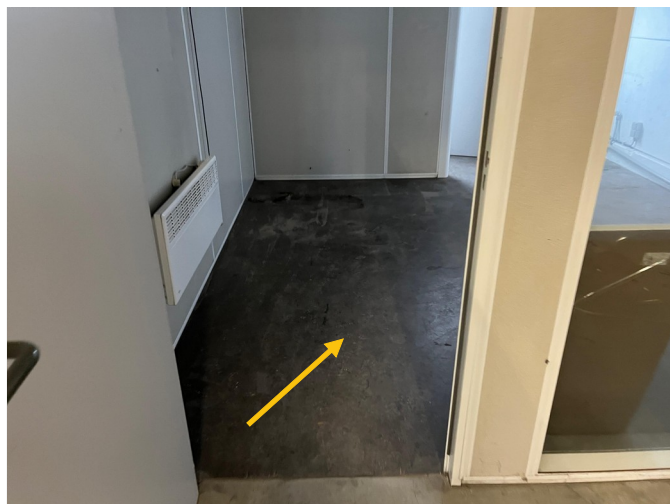
De aanwezige vloerbekleding is niet asbestverdacht. De onderliggende laag was echter niet inspecteerbaar zonder destructie tijdens de inspectie. Mogelijk is de onderliggende laag asbestverdacht.

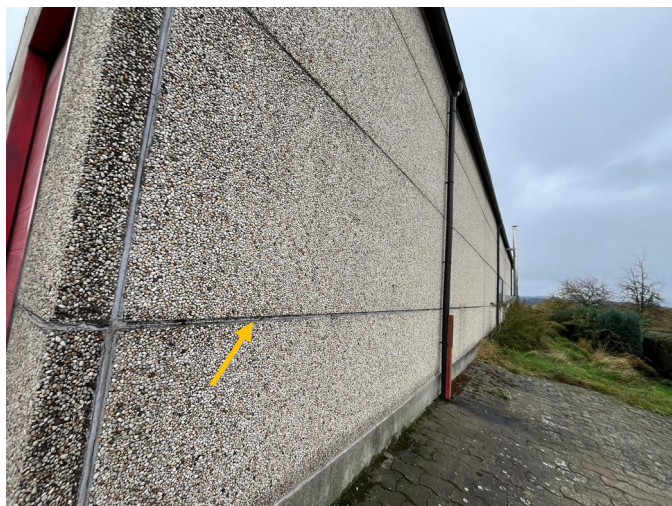
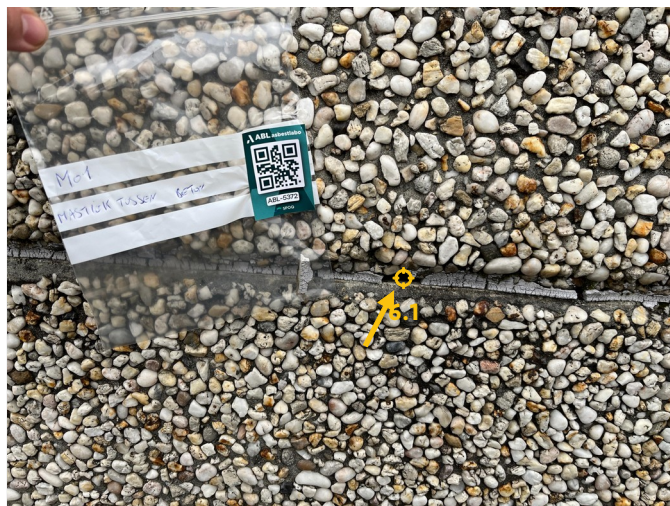
## Fiche 6: Mastiek/kit tussen muur en muur

Geen asbest

| # | Type | Referentie | Resultaat |
|---|---|---|---|
| 6.1 | Puntmonster | M01 | Geen asbest |

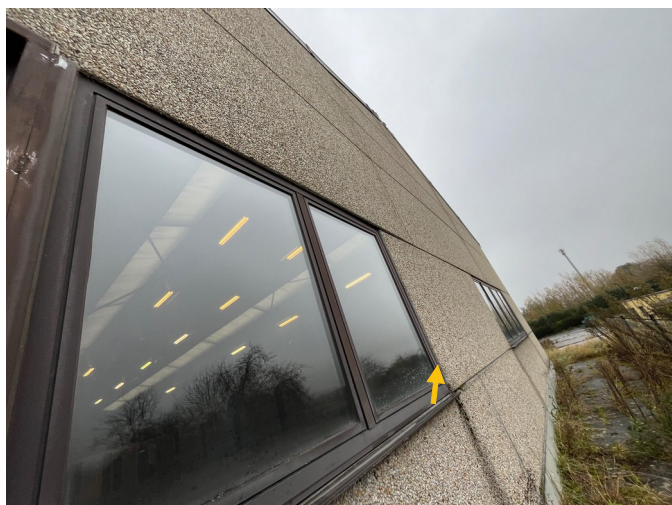
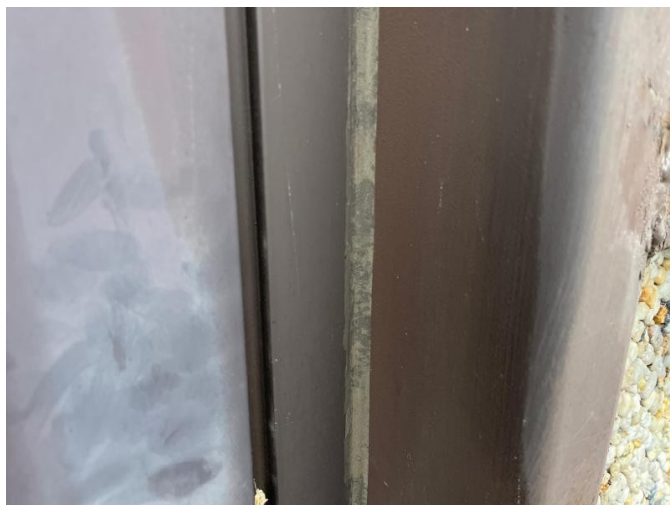
### Fiche 7: Afdichtingsmateriaal (mastiek,kit,...) aan schrijnwerk - Niet verdacht

| Beschrijving | Notitie | Terug te vinden op plannen |
|---|---|---|
| Fiche 7: Afdichtingsmateriaal (mastiek,kit,...) aan schrijnwerk - Niet verdacht | Het aanwezig afkittingsmateriaal is niet asbest-verdacht. | Plan 1.1: Loods |

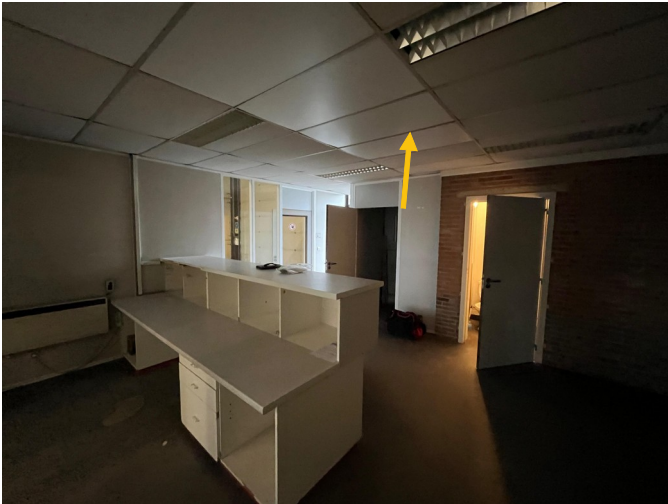
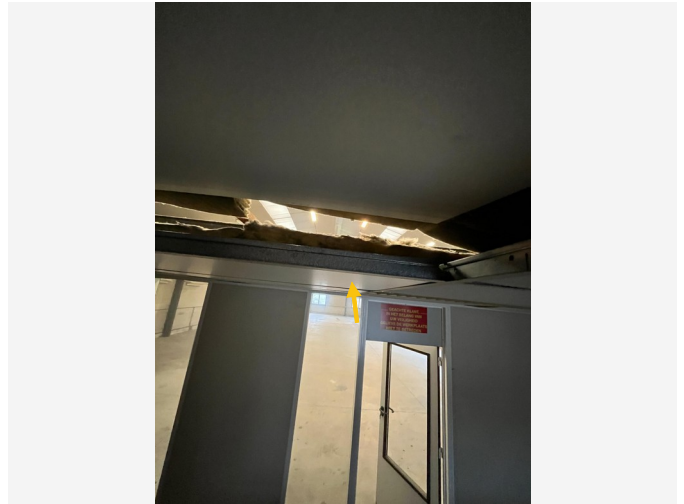
## Fiche 8: Plafondafwerking in gipskarton/hout/pvc

| Beschrijving | Notitie | Terug te vinden op plannen |
|---|---|---|
| Fiche 8: Plafondafwerking in gipskarton/hout/pvc | Het plafond bestaat uit niet-asbestverdachte gipskartonplaten/hout-/pvc platen . Zonder destructie is het niet mogelijk om na te gaan of er asbestverdachte materialen aanwezig zijn achter de gipskartonplaten/hout-/pvc platen. | Plan 1.1: Loods |

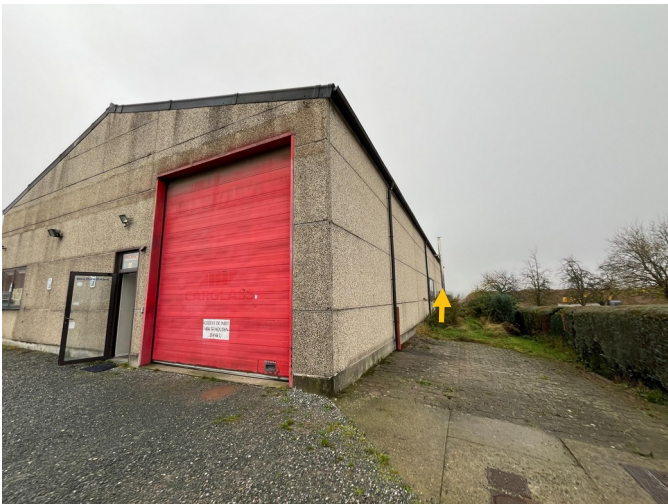
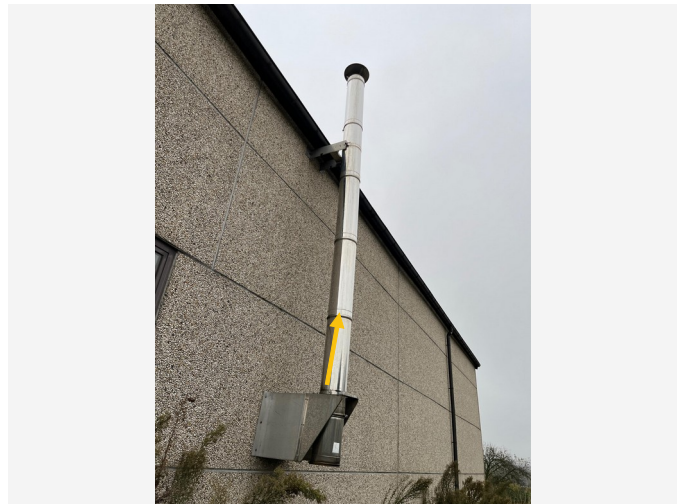
## Fiche 9: Rookgaskanalen - niet verdacht

| Beschrijving | Notitie | Terug te vinden op plannen |
|---|---|---|
| Fiche 9: Rookgaskanalen - niet verdacht | De materialen van rookgaskanalen zijn niet asbest verdacht | - |

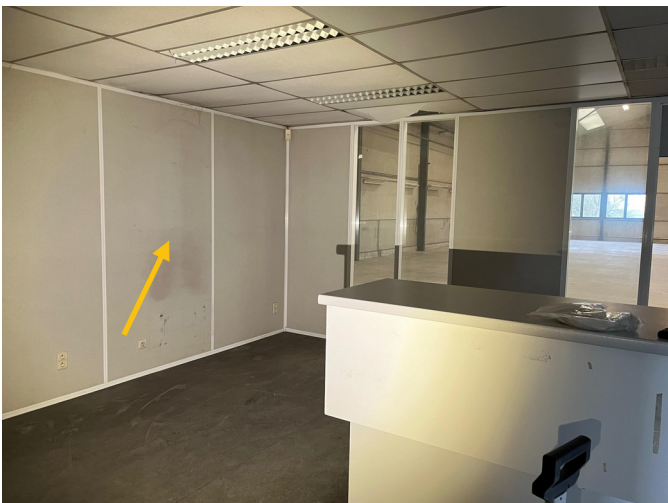
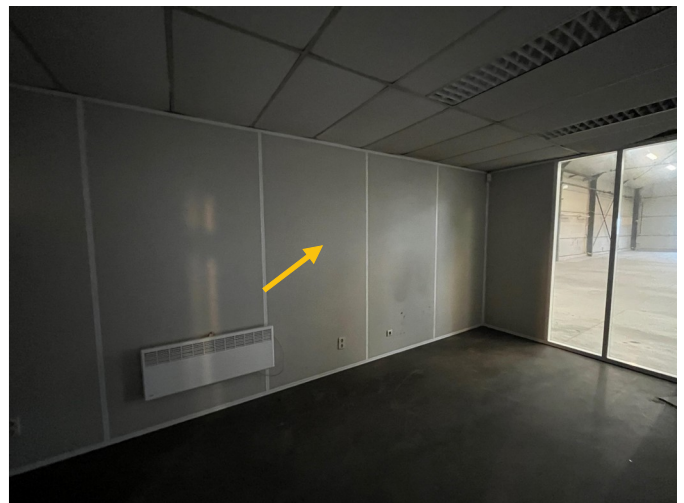
## Fiche 10: Valse wand(en) gipskarton platen/hout/pvc

| Beschrijving | Notitie | Terug te vinden op plannen |
|---|---|---|
| Fiche 10: Valse wand(en) gipskarton platen/hout/pvc | De valse wand(en) bestaat(bestaan) uit niet-asbestverdachte gipskarton platen. Zonder destructie is het niet mogelijk om na te gaan of er asbestverdachte materialen aanwezig zijn achter de valse wand(en). | - |

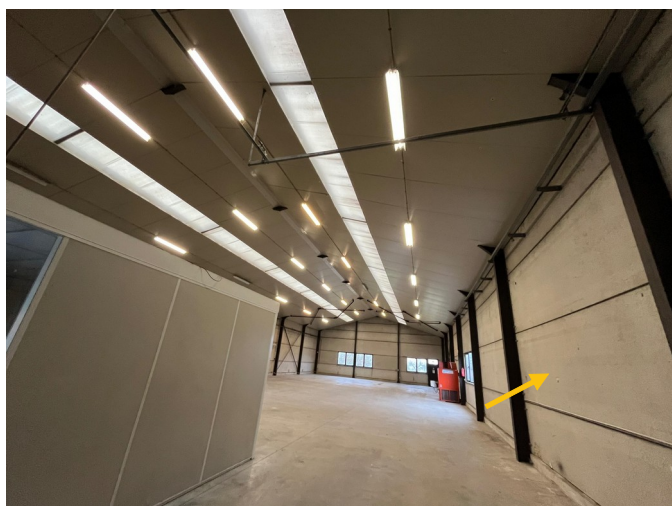
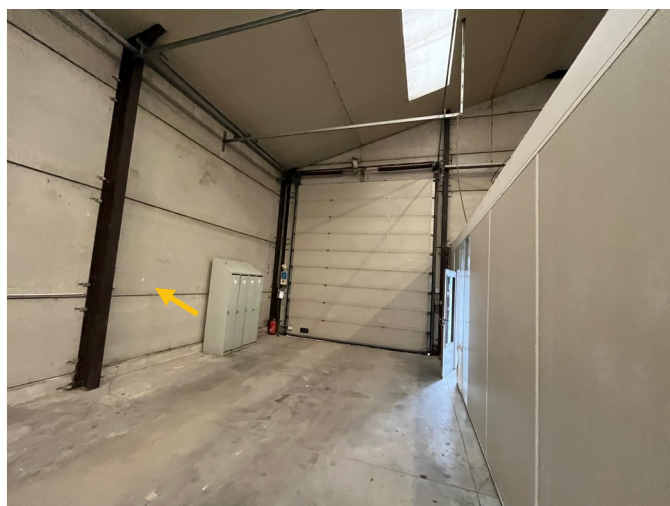
### Fiche 12: Pleisterwerk - Niet aanwezig

| Beschrijving | Notitie | Terug te vinden op plannen |
|---|---|---|
| Fiche 12: Pleisterwerk - Niet aanwezig | Geen pleisterwerken aanwezig | - |
