Asbestinventarisatetest

Hubert Frère-Orbanlaan 172, 9000 Gent

Attestnummer : **20241021-000188.000**

Uitgegeven op : **21.10.2024**

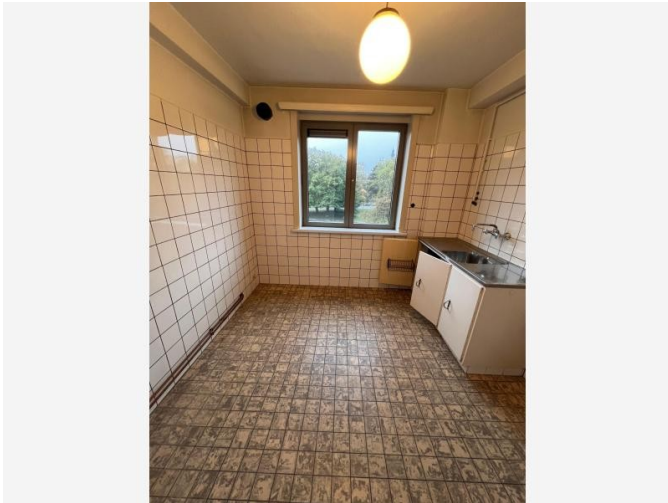
Vrije foto

Tegellijm kan asbesthoudend zijn, bij renovatie is het aan te raden om een vooronderzoek uit te laten voeren.

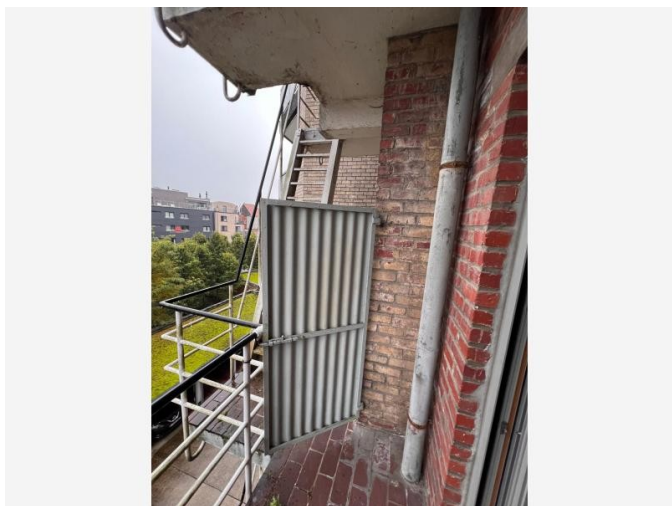
Vrije foto

Polycarbonaat golfplaat, geen asbest.

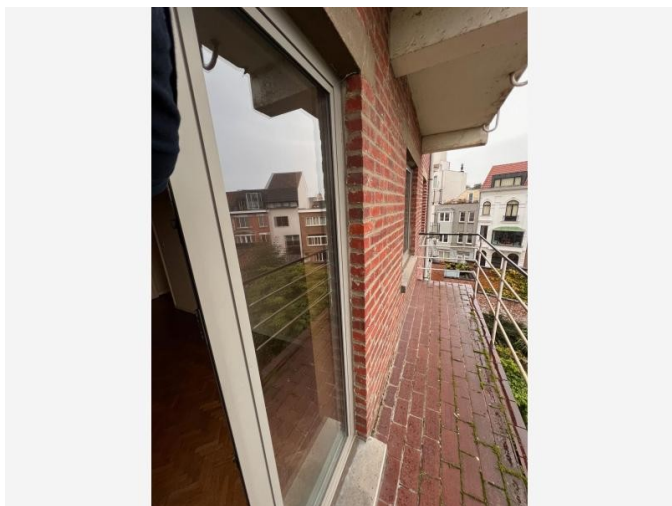
Vrije foto

Ramen en kitwerk vervangen 2005

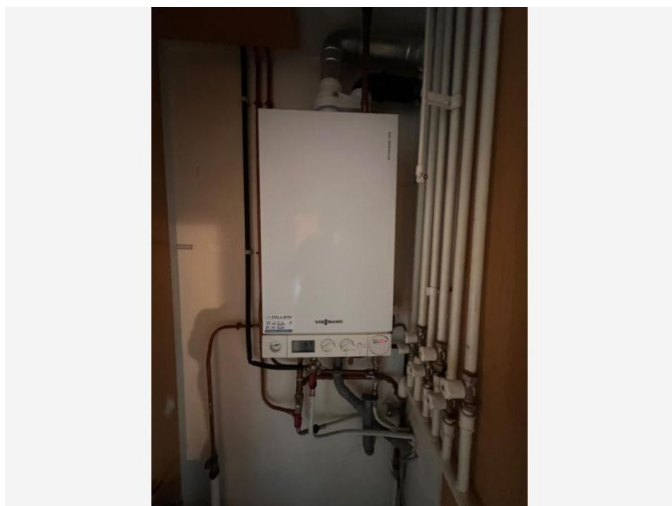
Vrije foto

Verwarmingsketel geplaatst 2008, geen asbest.

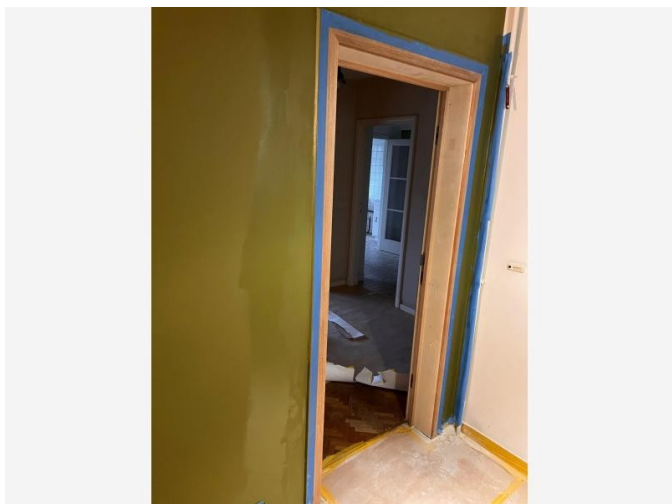
Vrije foto

Nieuw geplaatste inkomdeur, geen asbest.

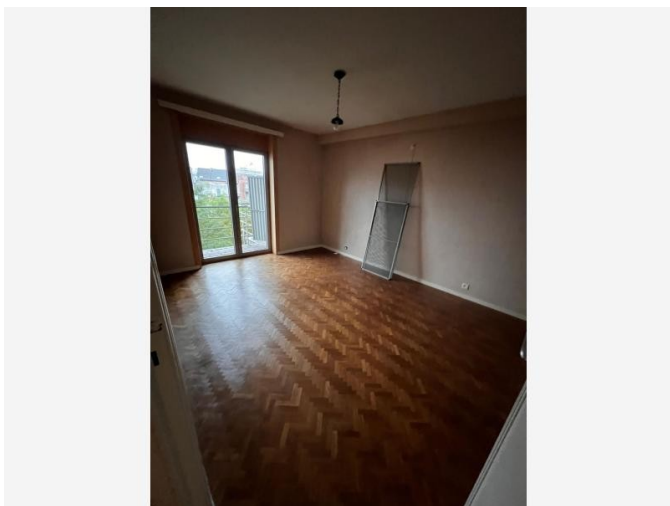
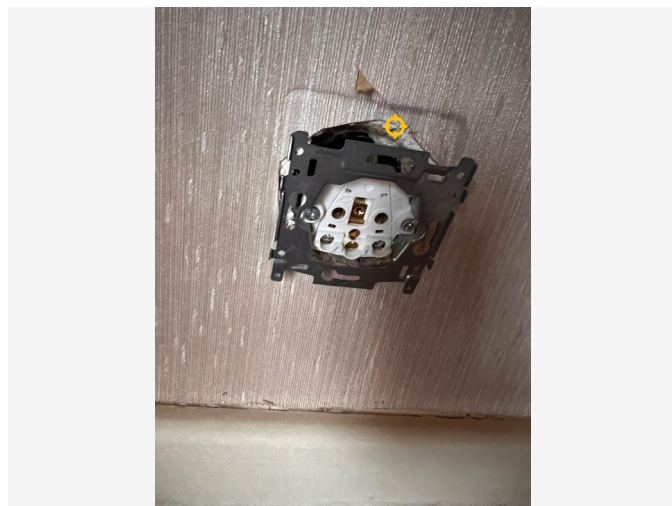
Fiche 6: pleisterwerk

Geen asbest

#	Type	Referentie	Resultaat
6.1	Mengmonster	mm01	Geen asbest

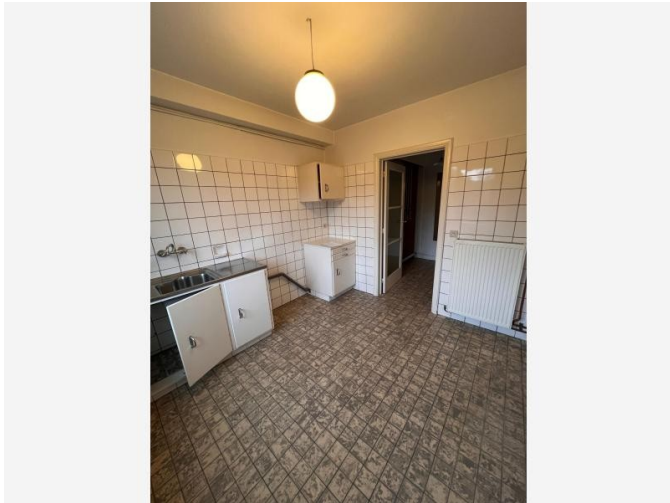
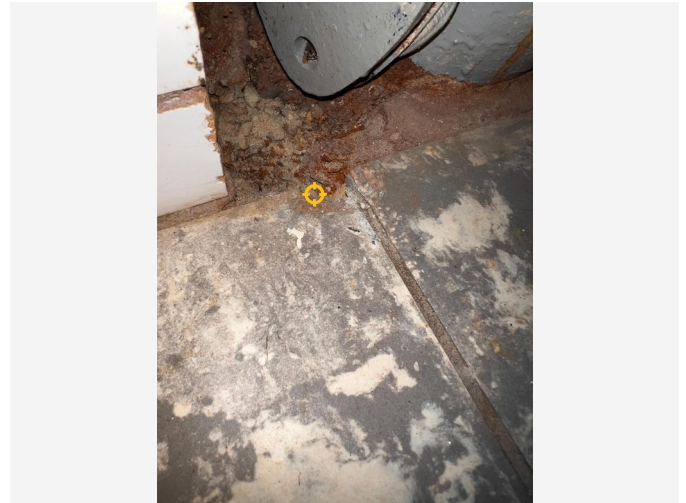
Fiche 7: tegelvloer keuken

Geen asbest

#	Type	Referentie	Resultaat
7.1	Puntmonster	mm02	Geen asbest

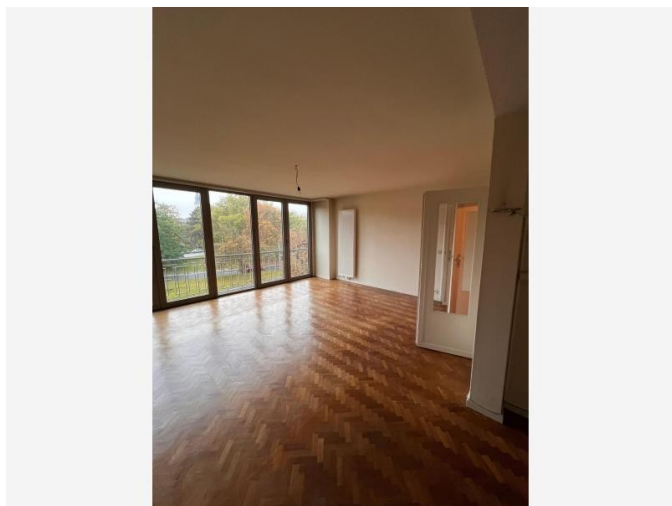
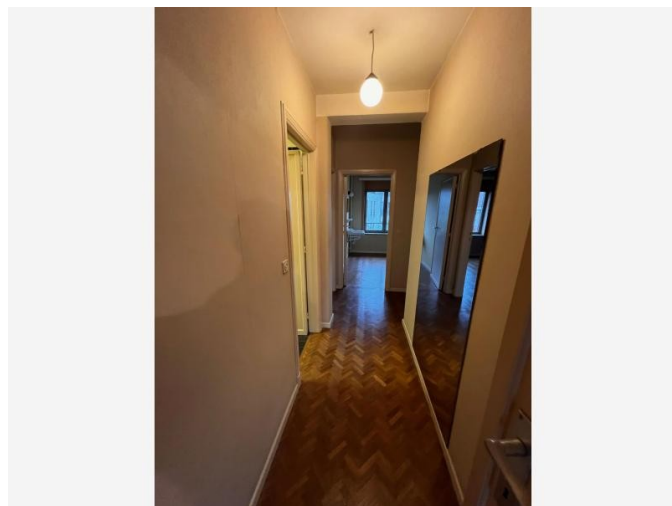
Geen asbest

#	Type	Referentie	Resultaat
8.1	Puntmonster	mm04	Geen asbest

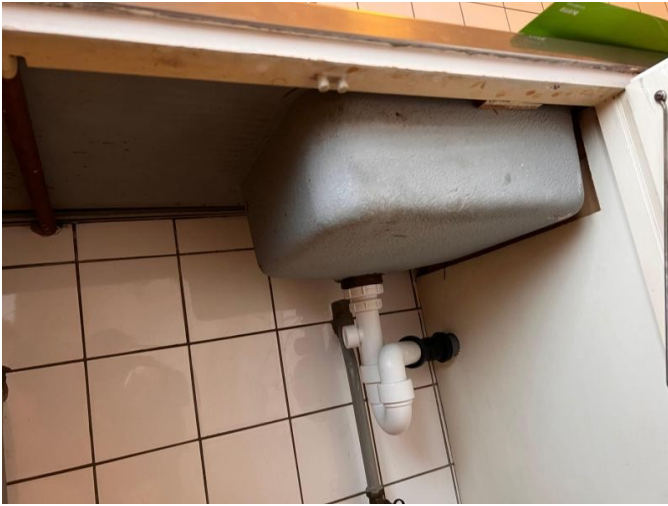
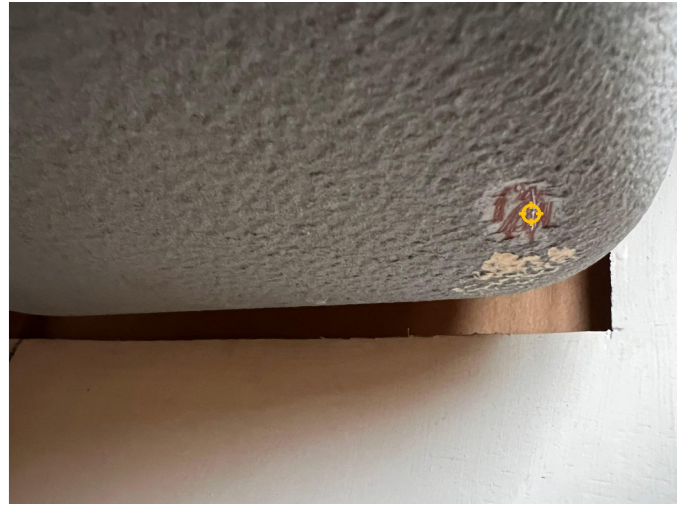
Fiche 9: coating wasbak

Geen asbest

#	Type	Referentie	Resultaat
9.1	Puntmonster	mm03	Geen asbest
