Asbestinventarisatetest

Diksmuidestraat 36, 9000 Gent

Attestnummer : 20241209-000486.000

Uitgegeven op : 09.12.2024

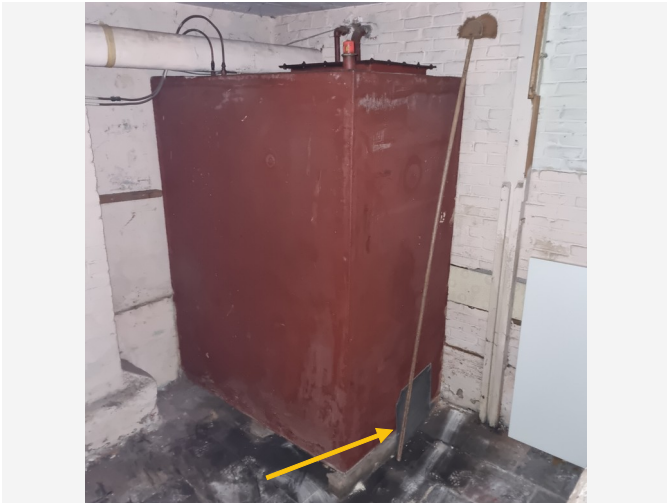
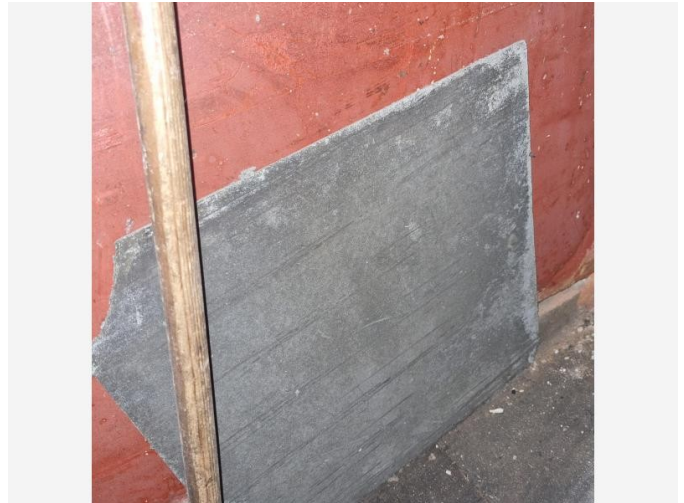
Het asbestmateriaal valt onder de mijlpaal van 2040.

Beschrijving	Lei naast stookolietank
Type afvalstof	Betreft resten (contaminatie) van verwerking of beschadiging
Type resten (contaminatie)	<ul style="list-style-type: none">• Stukken, fragmenten (los, opliggend)
Besmette materialen	<ul style="list-style-type: none">• Geen (er is geen vermenging met ander materiaal)
Bron van de resten	De voorgevel waarvan dak is bezet met leien is nog aanwezig.
Omgeving	Binnen
Primaire drager	Vloer
Gebondenheid resten	Hecht
Hoeveelheid (gewicht - aantal)	<ul style="list-style-type: none">• 0,20 kg - 1 stuk
Totaal gewicht	0,20 kg
Eenvoudig bereikbaar	Ja
Identificatiemethode	Vaststelling zonder monsternamen

Dringend verwijderen

- Verwijder het asbestafval.

- Eenvoudige handelingen: mag via doe-het-zelf of door werknemer(s) met opleidingsattest eenvoudige handelingen
Stop de restant lei in een voorzien asbestafvalzak. Draag de nodige beschermingsmiddelen, sluit de zak hermetisch af en voer deze af naar het voorziene recyclagepark. Lees het attest voldoende door zodat je en andere voldoende beschermt tijdens de verwijdering.

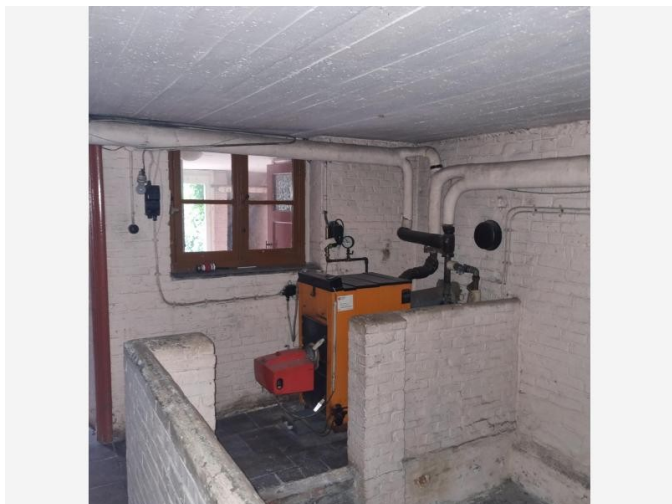
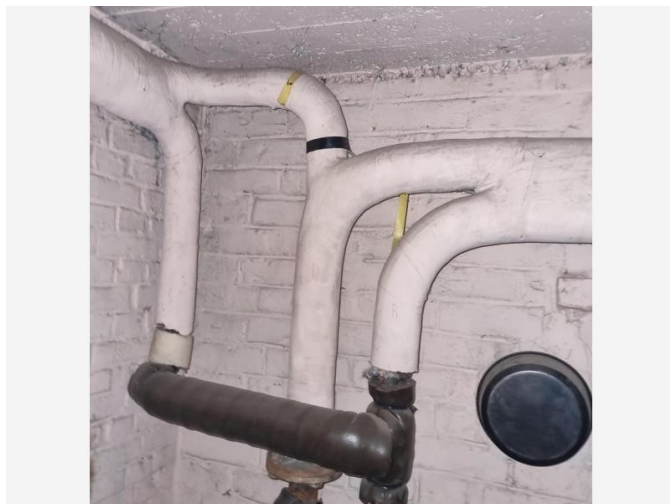
Het asbestmateriaal valt onder de mijlpaal van 2034.

Eindbeoordeling materiaalrisico	Verhoogd materiaalrisico en/of verhoogde kans op vezelvrijgave
Opmerking	er is tijdens het plaatsbezoek geen materiaal zichtbaar op de vloer aanwezig. Er zijn geen grote beschadigingen aanwezig aan het materiaal.

Gebondenheid	Categorie 2: niet-hechtgebonden met matrix
Asbestsoort (vezeltype)	Amfibool aanwezig, uitgezonderd crocidoliet
Asbestconcentratie	Laag (< 50%)
Afschermingsgraad van het gehele materiaal	Geheel of deels (ook) vrij aan de binnenlucht
Toestand van het materiaal	Licht beschadigd, licht verweerd. Intact calciumsilicaatmateriaal of categorie III 'gebondenheid'

Beschrijving	Leidingisolatie in kelder
Omgeving	Binnen
Primaire drager	HVAC infrastructuur en uitrusting
Asbestmateriaal	In-situ afwerkingslagen - Thermische isolatie
Bindmiddel van asbestmateriaal	Gips - kalk
Gebondenheid op basis van bindmiddel	Niet-hechtgebonden
Hoeveelheid (lengte - omtrek - dikte - aantal)	<ul style="list-style-type: none">• 12,00 m - 25,00 cm - 5,00 cm - 1 stuk
Totaal volume	0,15 m ³
Eenvoudig bereikbaar	Ja
Bevestigingswijze	<ul style="list-style-type: none">• Geklemd
Identificatiemethode	Vaststelling zonder monstername Motivatie: Op vraag van de eigenaar-opdrachtgever werd geen monstername uitgevoerd
Destructieve handeling voor identificatie	Nee
Opmerking	De verwarmingsbuizen met leidingisolatie doorkruisen de volledige kelder.

Verwijderen

- Verwijder dit asbestmateriaal zo snel mogelijk. Volg de toestand goed op.

- Hermetische zone (erkend asbestverwijderaer)
Contacteer een erkende asbestverwijderaer die de nodige certificering heeft voor het verwijderen van asbest met hermetische zone. Wat is een hermetische zone :Een soort luchtdichte tent bestaande uit een houten structuur en plastic folie wordt opgebouwd rondom het te verwijderen asbestmateriaal. Binnen deze hermetische zone wordt een onderdruk gecreëerd zodat eventueel vrijkomende asbestvezels niet kunnen ontsnappen. Deze methode mogen enkel erkend asbestverwijderaars gebruiken.

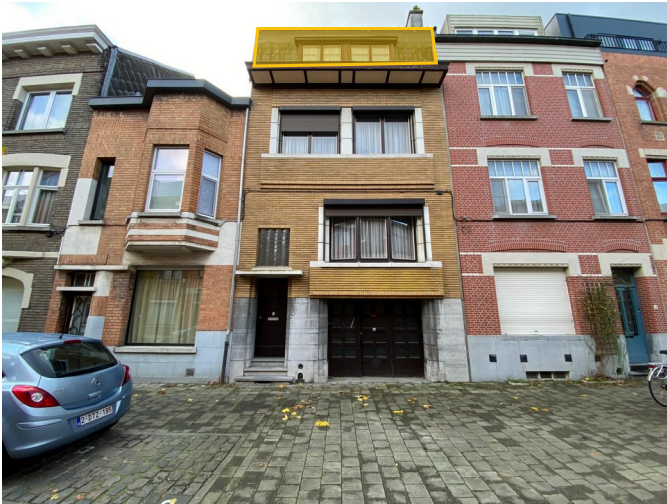
Het asbestmateriaal valt onder de mijlpaal van 2034.

Eindbeoordeling materiaalrisico	Laag materiaalrisico en/of verlaagde kans op vezelvrijgave
---------------------------------	--

Gebondenheid	Categorie 1: hechtgebonden in oorsprong
Asbestsoort (vezeltype)	Crocidoliet aanwezig
Asbestconcentratie	Laag (< 50%)
Afschermingsgraad van het gehele materiaal	Geheel of deels vrij aan de buitenlucht
Toestand van het materiaal	Licht beschadigd, licht verweerd. Intact calciumsilicaatmateriaal of categorie III 'gebondenheid'

Beschrijving	Lei voorgevel dak
Omgeving	Buiten
Primaire drager	Wand buitenschil
Asbestmateriaal	Dak- en gevelbekleding - Lei, shingle
Bindmiddel van asbestmateriaal	Cement
Gebondenheid op basis van bindmiddel	Hecht
Hoeveelheid (oppervlakte - aantal)	<ul style="list-style-type: none">• 8,28 m² - 1 stuk
Totale oppervlakte	8,28 m ²
Eenvoudig bereikbaar	Ja
Bevestigingswijze	<ul style="list-style-type: none">• Genageld, geniet
Identificatiemethode	Vaststelling zonder monstername
Destructieve handeling voor identificatie	Nee

Verwijderen

- Zorg voor een veilig beheer. Vermijd het beschadigen van het asbestmateriaal. Controleer de toestand jaarlijks op wijzigingen.
- Hemelwater dat afspoelt van asbestcement daken of gevels kan asbestdeeltjes bevatten. Gebruik het enkel voor gesloten circuits (bv. spoelen toiletten). Reinig na het vervangen van het dak of de gevel de dakgoten en regenwaterput of -ton om asbesthoudend sediment of slib te verwijderen

- Eenvoudige handelingen: mag via doe-het-zelf of door werknemer(s) met opleidingsattest eenvoudige handelingen
Indien de nagels verwijderd kunnen worden zonder de leien te beschadigen kan je deze zelf afnemen.

- Eenvoudige handelingen: enkel door erkend asbestverwijderaar
Indien de nagels niet eenvoudig verwijderd kunnen worden, wordt er een aannemer eenvoudige handelingen aangesteld die met geschikt materiaal de leien zorgvuldig kunnen verwijderen met eenvoudige handeling.

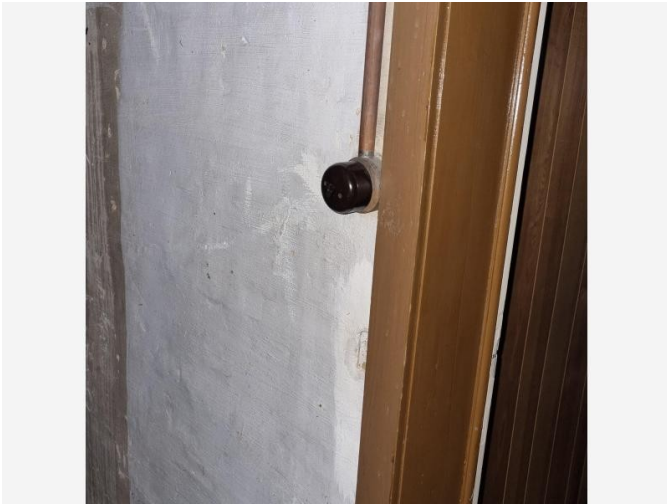
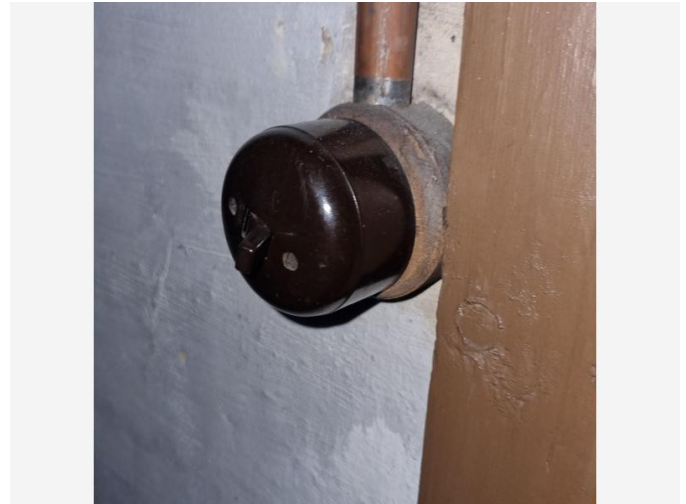
Het asbestmateriaal valt onder de mijlpaal van 2040.

Eindbeoordeling materiaalrisico	Laag materiaalrisico en/of verlaagde kans op vezelvrijgave
---------------------------------	--

Gebondenheid	Categorie 1: hechtgebonden in oorsprong
Asbestsoort (vezeltype)	Crocidoliet aanwezig
Asbestconcentratie	Laag (< 50%)
Afschermingsgraad van het gehele materiaal	Geheel of deels (ook) vrij aan de binnenlucht
Toestand van het materiaal	Onbeschadigd, niet verweerd

Beschrijving	Bakeliet - elektriciteit
Omgeving	Binnen
Primaire drager	Binnenwand
Asbestmateriaal	Plaat, paneel, tablet - Type Bakeliet
Bindmiddel van asbestmateriaal	Kunststof of -hars
Gebondenheid op basis van bindmiddel	Hecht
Hoeveelheid (oppervlakte - dikte - aantal)	• 2,30 m ² - 0,30 cm - 1 stuk
Totaal volume	0,007 m ³
Eenvoudig bereikbaar	Ja
Bevestigingswijze	• Verlijmd, ingegoten, versmeerd
Identificatiemethode	Vaststelling zonder monsternamen
Destructieve handeling voor identificatie	Nee
Opmerking	De hoeveelheid is een indicatie. Elektriciteitsmeter is een digitale teller.

Zorgvuldig beheren

- Zorg voor een veilig beheer. Vermijd het beschadigen van het asbestmateriaal. Controleer de toestand jaarlijks op wijzigingen.

- Eenvoudige handelingen: mag via doe-het-zelf of door werknemer(s) met opleidingsattest eenvoudige handelingen
Asbest binnen een gebouw : In binnenruimtes mag u alleen hechtgebonden asbest verwijderen dat niet beschadigd is. Dat betekent dat het materiaal volledig intact is en er geen vrije asbestvezels zichtbaar zijn. De bakelietplaatjes kunnen ontkoppeld worden van de bedrading en muur zonder deze te beschadigen; De elektriciteitsmeter is eigendom van nutsmaatschappij, hiervoor zal je moeten contact opnemen met hun.

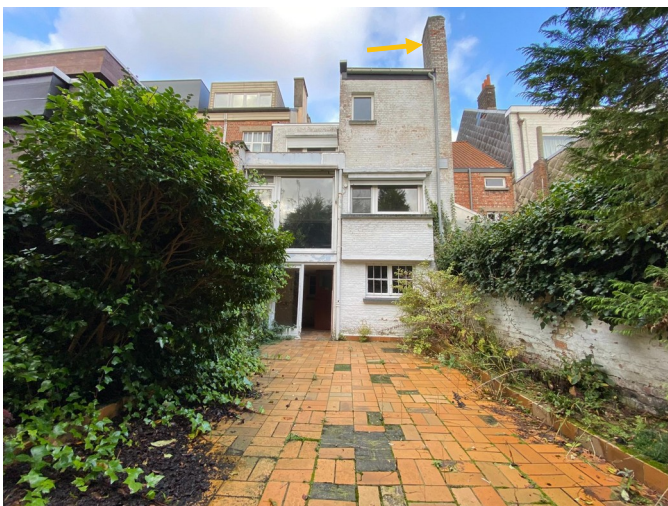
Tijdelijke beperking

Reden: Het te onderzoeken materiaal situeert zich hoger dan 3,50 m te rekenen vanaf een veilige ondergrond

Uitleg van de asbestdeskundige: Het schoorsteen rookgaskanaal is niet te beoordelen. Aan de binnenzijde is de kachel aangesloten. Aan de buitenzijde is het hoger dan 3,5 meter om de schoorsteen te inspecteren. Het is niet zichtbaar of er een asbestverdachte rookgaskanaal aanwezig is in de schoorsteen.

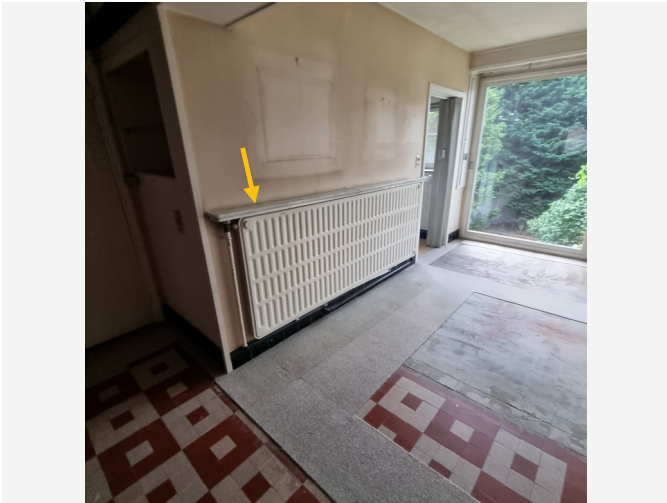
Geen verdachte vensterbank - in de woning is er geen verdachte vensterbank aanwezig.

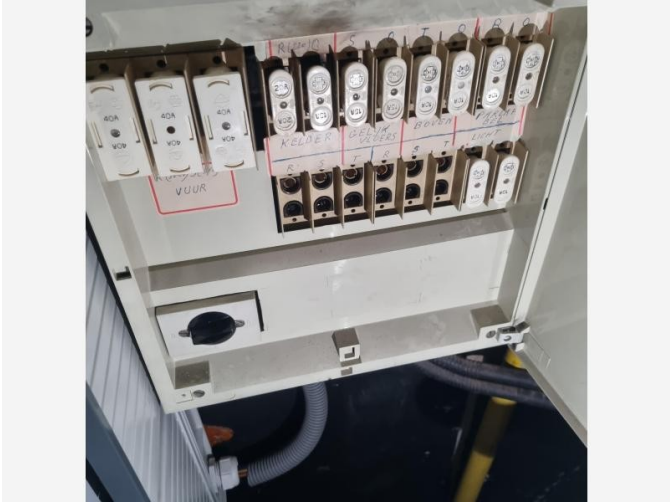
De asbestverdachte toepassingen in oude zekeringen zijn kartonplaatjes of textiel. Wees aandachtig bij het verwijderen van de elektriciteitskast.

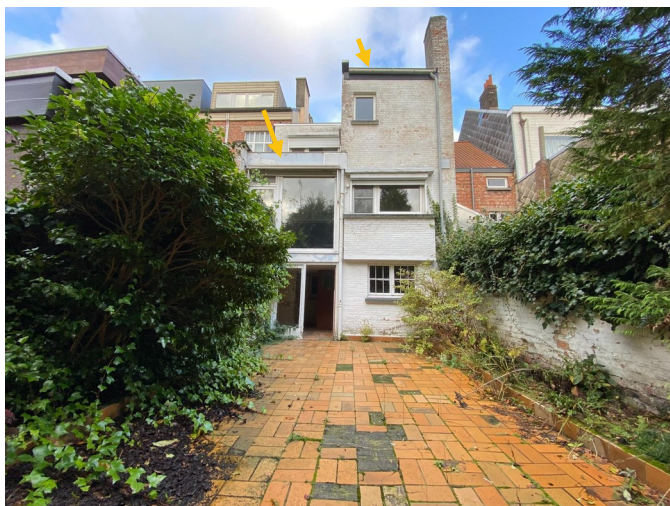
Het plattedak is ook meevernieuwd met de werkzaamheden van het hellend dak. Er staat vermeld dat de oude roofing is verwijderd. Wel opgepast tijdens werkzaamheden aan de platte daken dat er effectief wordt nagegaan of er geen oude lagen meer aanwezig zijn.

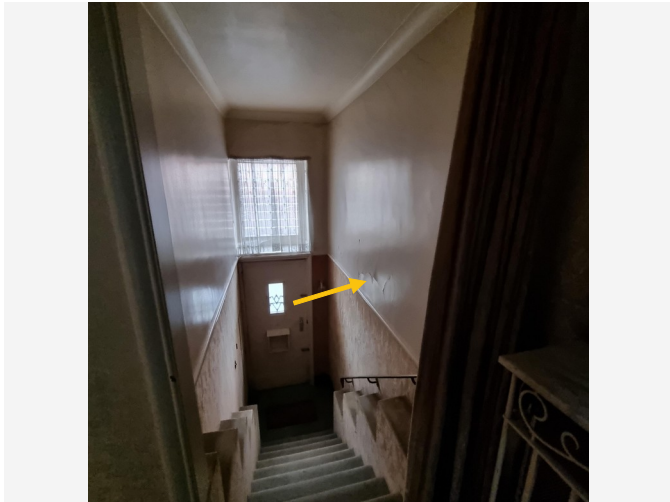
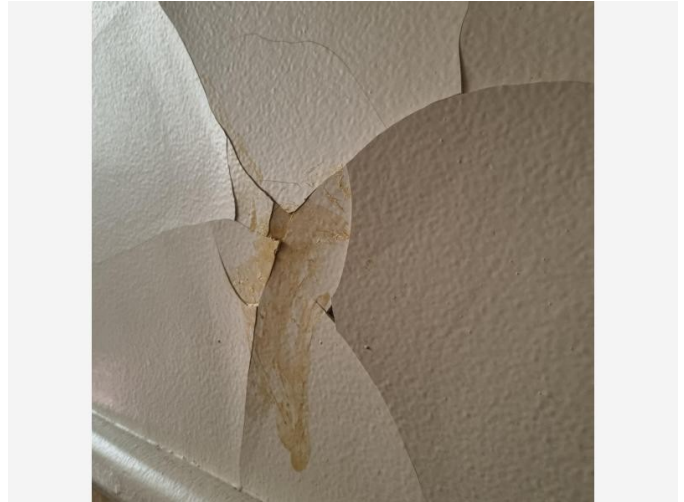
Fiche 10: Pleisterwerk/ muur bekleding inkomhal bij voordeur

Geen asbest

#	Type	Referentie	Resultaat
10.1	Puntmonster	MM03	Geen asbest

Beschrijving	Pleisterwerk/ muur bekleding inkomhal bij voordeur
Omgeving	Binnen
Primaire drager	Binnenwand
Bindmiddel van materiaal	Gips - kalk
Gebondenheid op basis van bindmiddel	Niet-hechtgebonden
Hoeveelheid (oppervlakte - dikte - aantal)	• 9,00 m ² - 0,50 cm - 1 stuk
Totaal volume	0,045 m ³
Identificatiemethode	Vaststelling met monstername
Destructieve handeling voor identificatie	Nee
Opmerking	Bij de inkomhal ter hoogte van de voordeur was er een andere bekleding aanwezig van de muur. Deze werd apart bemonstert.

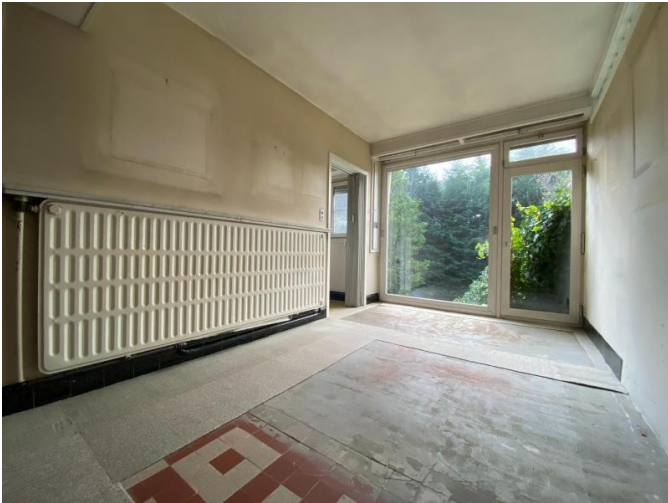
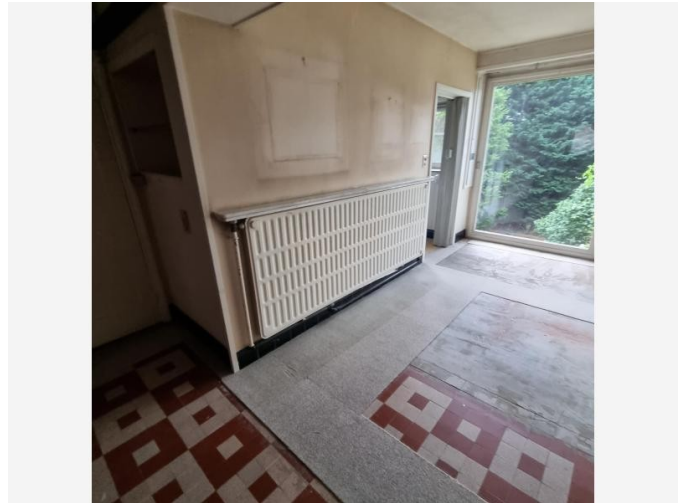
Geen asbest

#	Type	Referentie	Resultaat
11.1	Mengmonster	MM01	Geen asbest

Beschrijving	Pleisterwerk Muur
Omgeving	Binnen
Primaire drager	Binnenwand
Bindmiddel van materiaal	Gips - kalk
Gebondenheid op basis van bindmiddel	Niet-hechtgebonden
Hoeveelheid (oppervlakte - dikte - aantal)	• 385,00 m ² - 0,49 cm - 1 stuk
Totaal volume	1,887 m ³
Identificatiemethode	Vaststelling met monstername
Destructieve handeling voor identificatie	Nee
Opmerking	Hal: pleisterwerk aanwezig - staalname eerst verdiep verblijfsruimte: pleisterwerk aanwezig - staalname in de leefruimte voorzijde natte ruimte: pleisterwerk aanwezig - staalname in de keuken Stooklokaal: geen pleisterwerk aanwezig in de kelder - geen staalname

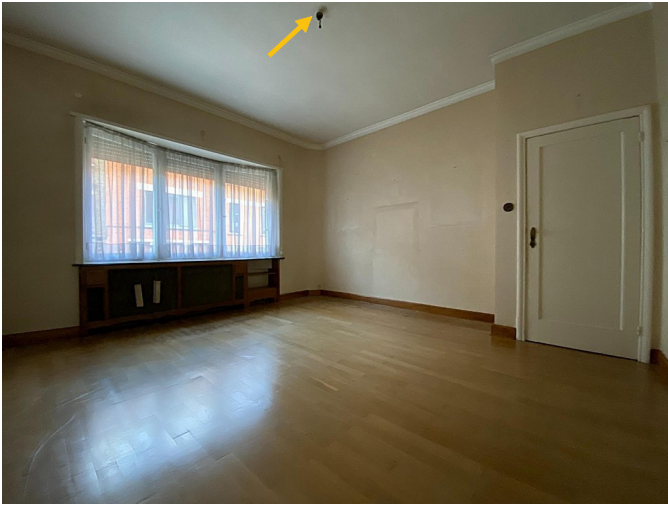
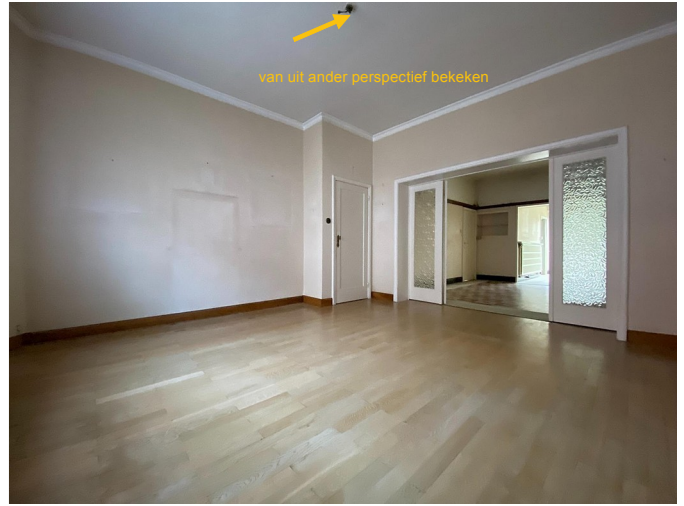
Fiche 12: Pleisterwerk Plafond

Geen asbest

#	Type	Referentie	Resultaat
12.1	Mengmonster	MM02	Geen asbest

Beschrijving	Pleisterwerk Plafond
Omgeving	Binnen
Primaire drager	Plafond
Bindmiddel van materiaal	Gips - kalk
Gebondenheid op basis van bindmiddel	Niet-hechtgebonden
Hoeveelheid (oppervlakte - dikte - aantal)	• 210,00 m ² - 0,50 cm - 1 stuk
Totaal volume	1,05 m ³
Identificatiemethode	Vaststelling met monstername
Destructieve handeling voor identificatie	Nee
Opmerking	Hal: pleisterwerk aanwezig - staalname eerst verdiep verblijfsruimte: pleisterwerk aanwezig - staalname in de leefruimte voorzijde natte ruimte: pleisterwerk aanwezig - staalname in de keuken Stooklokaal: geen pleisterwerk aanwezig in de kelder - geen staalname
