# Asbestinventarisatetest

Martelaarslaan 213, 9000 Gent

Attestnummer : 20230228-000481.000

Uitgegeven op : 28.02.2023

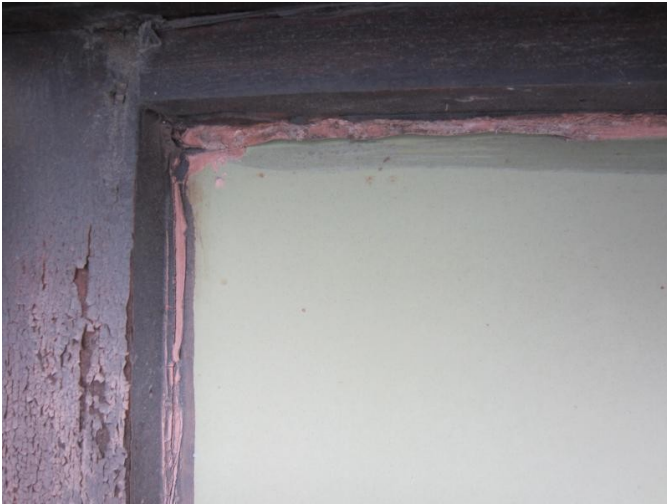
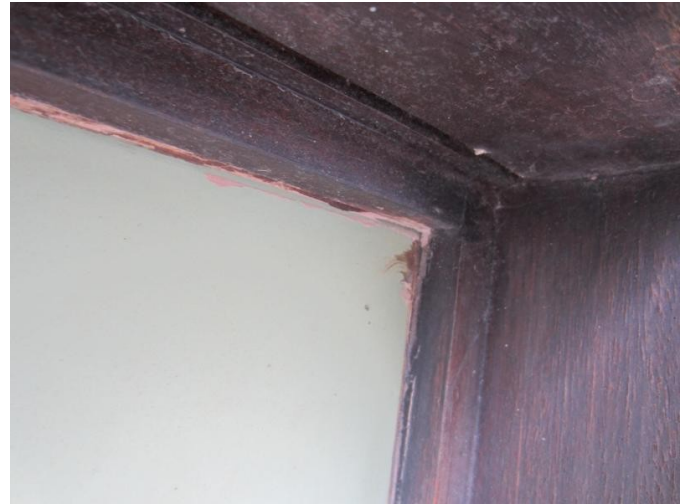
Overzichtsfoto

Detailfoto

Het asbestmateriaal valt onder de mijlpaal van 2040.

| Eindbeoordeling materiaalrisico | Laag materiaalrisico en/of verlaagde kans op vezelvrijgave |

| Toestand van het materiaal | Licht beschadigd, licht verweerd. Intact materiaal type Pical – asbestboard of categorie III 'gebondenheid' |

| Beschrijving | mastiek rondom vulpanelen type Glasal |

- Zorg voor een veilig beheer. Vermijd het beschadigen van het asbestmateriaal. Controleer de toestand jaarlijks op wijzigingen.
- Voer bijkomende staalname(s) uit.

- Eenvoudige handelingen: mag via doe-het-zelf of door werknemer(s) met opleidingsattest eenvoudige handelingen indien asbesthoudend:
    - 1° hechtgebonden asbest die niet beschadigd is of waarbij er geen vrije vezels zichtbaar zijn en waarbij verwijdering geen aanleiding geeft tot een wijziging van de toestand;
    - 2° hechtgebonden asbest die beschadigd is of waarbij er vrije vezels zichtbaar zijn en die verwerkt is in een buitentoepassing waarbij geen derden aanwezig zijn, voor zover de verwijdering geen aanleiding geeft tot een wijziging van de toestand;
- => verwijder de delen met mastiek in het geheel, zonder de toestand van de vezels te wijzigen

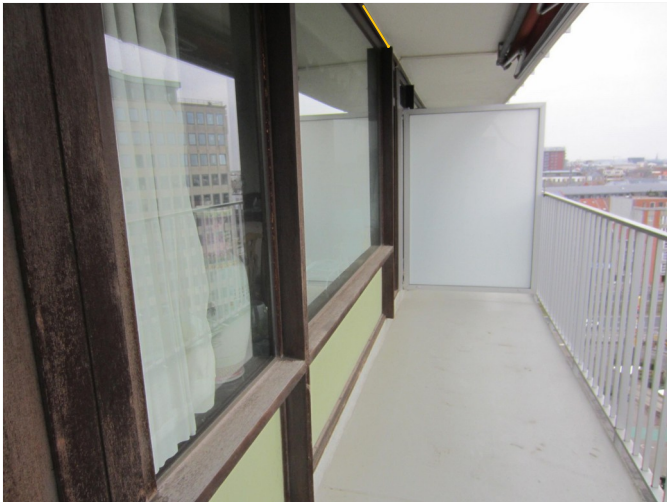
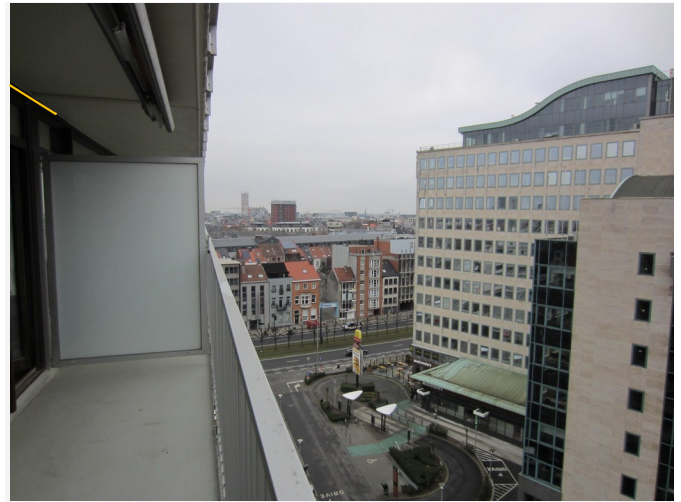
Overzichtsfoto

Detailfoto

Het asbestmateriaal valt onder de mijlpaal van 2040.

| Eindbeoordeling materiaalrisico | Laag materiaalrisico en/of verlaagde kans op vezelvrijgave |

| Toestand van het materiaal | Licht beschadigd, licht verweerd. Intact materiaal type Pical – asbestboard of categorie III 'gebondenheid' |

| Beschrijving | mastiek buitenschrijnwerk, aansl. profiel-ruwbouw |

- Zorg voor een veilig beheer. Vermijd het beschadigen van het asbestmateriaal. Controleer de toestand jaarlijks op wijzigingen.
- Voer bijkomende staalname(s) uit.

- Eenvoudige handelingen: mag via doe-het-zelf of door werknemer(s) met opleidingsattest eenvoudige handelingen indien asbesthoudend:
  - 1° hechtgebonden asbest die niet beschadigd is of waarbij er geen vrije vezels zichtbaar zijn en waarbij verwijdering geen aanleiding geeft tot een wijziging van de toestand;
  - 2° hechtgebonden asbest die beschadigd is of waarbij er vrije vezels zichtbaar zijn en die verwerkt is in een buitentoepassing waarbij geen derden aanwezig zijn, voor zover de verwijdering geen aanleiding geeft tot een wijziging van de toestand;

=> verwijder de delen met mastiek in het geheel, zonder de toestand van de vezels te wijzigen

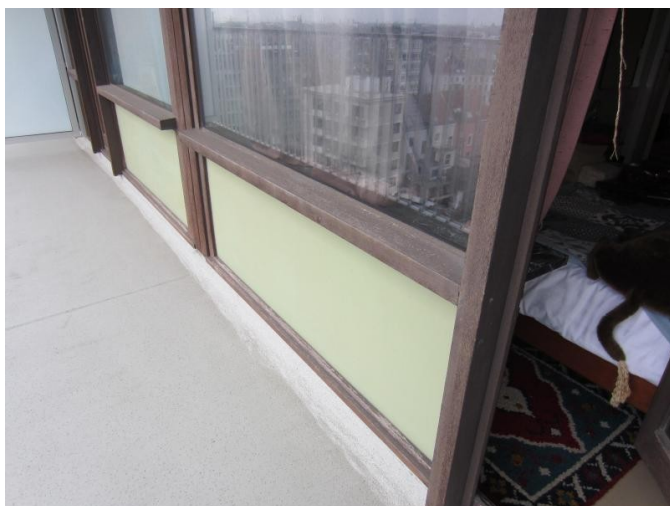
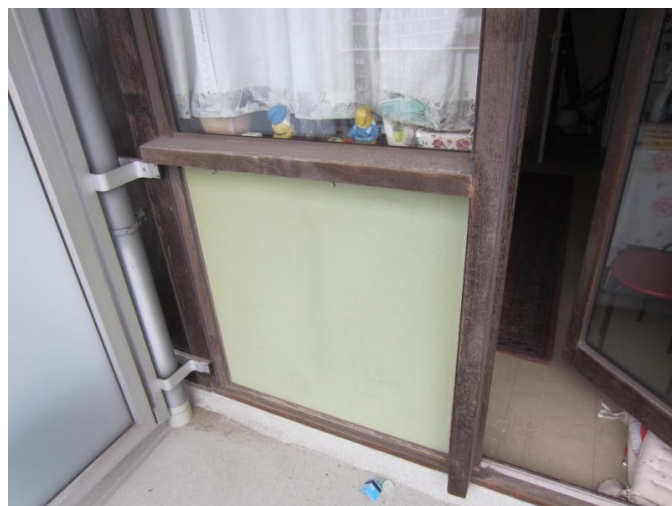
Overzichtsfoto

Detailfoto

Het asbestmateriaal valt onder de mijlpaal van 2040.

| Eindbeoordeling materiaalrisico | Zeer laag materiaalrisico en/of zeer lage kans op vezelvrijgave |

| Toestand van het materiaal | Onbeschadigd, niet verweerd |

| Beschrijving | vulpaneel type Glasal |

- Zorg voor een veilig beheer. Vermijd het beschadigen van het asbestmateriaal. Controleer de toestand jaarlijks op wijzigingen.

- Eenvoudige handelingen: mag via doe-het-zelf of door werknemer(s) met opleidingsattest eenvoudige handelingen  
1° hechtgebonden asbest die niet beschadigd is of waarbij er geen vrije vezels zichtbaar zijn en waarbij verwijdering geen aanleiding geeft tot een wijziging van de toestand;  
2° hechtgebonden asbest die beschadigd is of waarbij er vrije vezels zichtbaar zijn en die verwerkt is in een buitentoepassing waarbij geen derden aanwezig zijn, voor zover de verwijdering geen aanleiding geeft tot een wijziging van de toestand;  
=> verwijder de toepassing in het geheel, zonder de toestand van de vezels te wijzigen

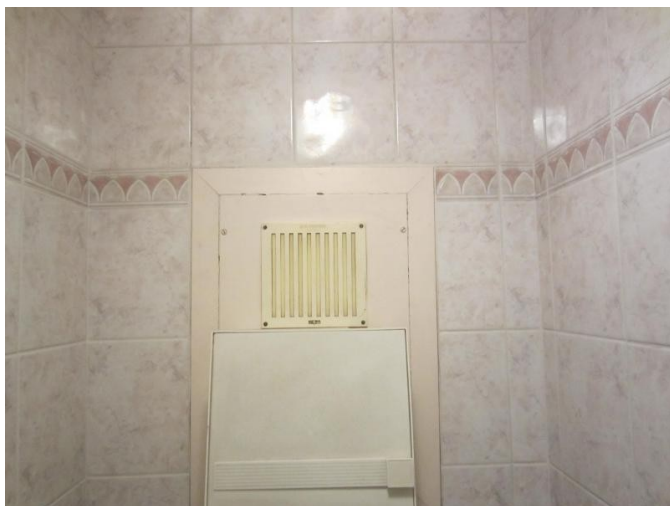
Vrije foto

Tegellijm, bedoeld om faiencetegels te bevestigen aan een drager, is een relatief nieuw gegeven in de asbestsector. Het materiaal wordt ook beschouwd als asbestverdacht. Tijdens de rondgang waren de faiencetegels intact en was de tegellijm niet waarneembaar. Mocht op termijn worden overgegaan tot renovatie van de tegels is het aangewezen de lijm te bemonsteren.

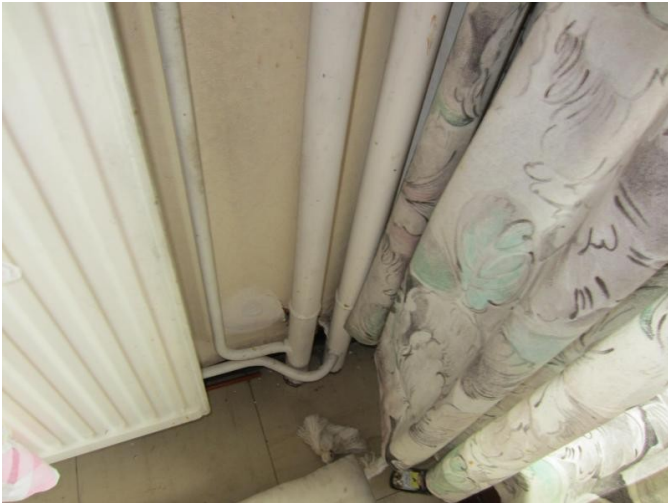
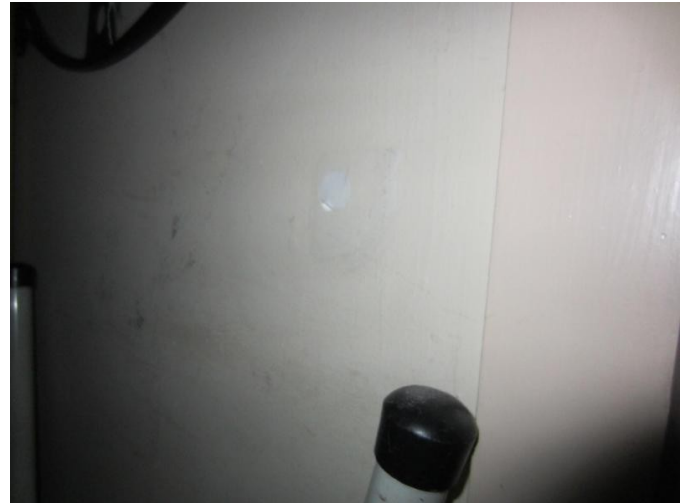
Overzichtsfoto

Detailfoto

Geen asbest

| # | Type | Referentie | Resultaat |
|---|---|---|---|
| 5.1 | Mengmonster | 23043-01 | Geen asbest |

| Beschrijving | pleisterwerk muren |

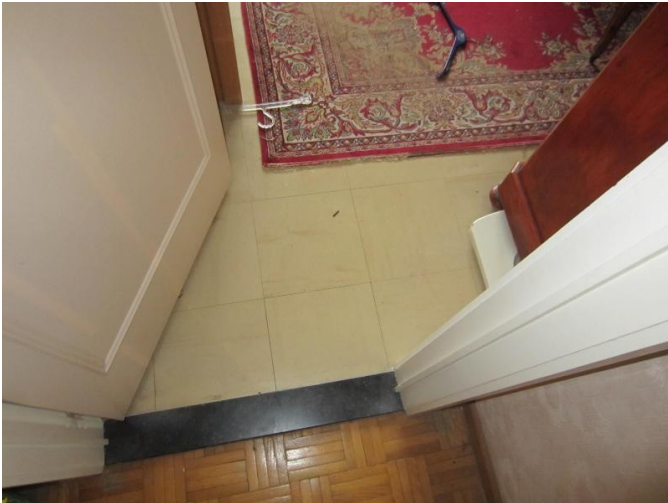
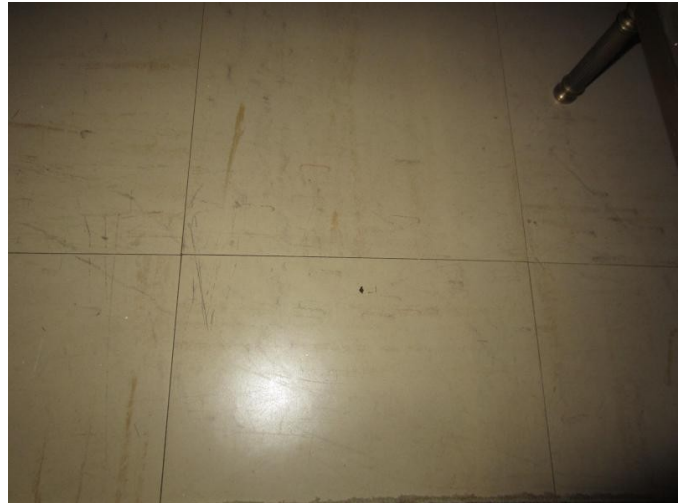
## Fiche 6: kunsttegels

Overzichtsfoto

Detailfoto

Geen asbest

| # | Type | Referentie | Resultaat |
|---|---|---|---|
| 6.1 | Puntmonster | 23043-03 | Geen asbest |

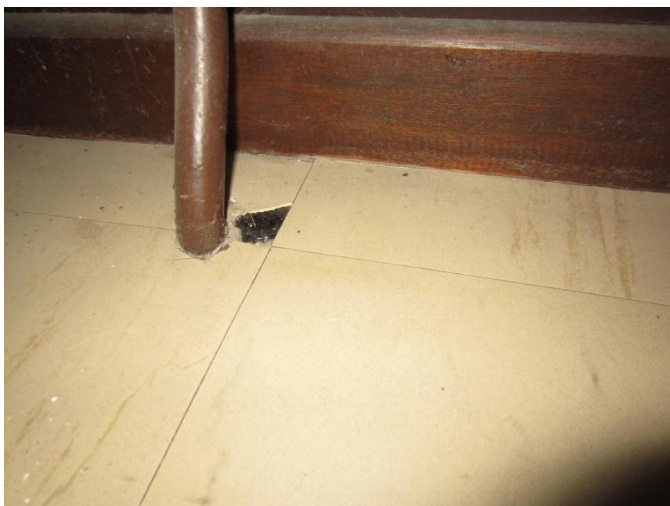
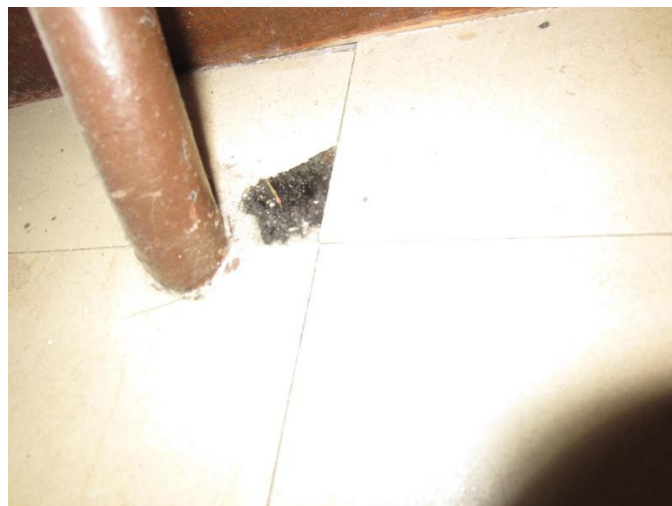
Overzichtsfoto

Detailfoto

Geen asbest

| # | Type | Referentie | Resultaat |
|---|---|---|---|
| 7.1 | Puntmonster | 23043-03 zwarte lijmlaag | Geen asbest |

| Beschrijving | zwarte lijmlaag kunsttegels |

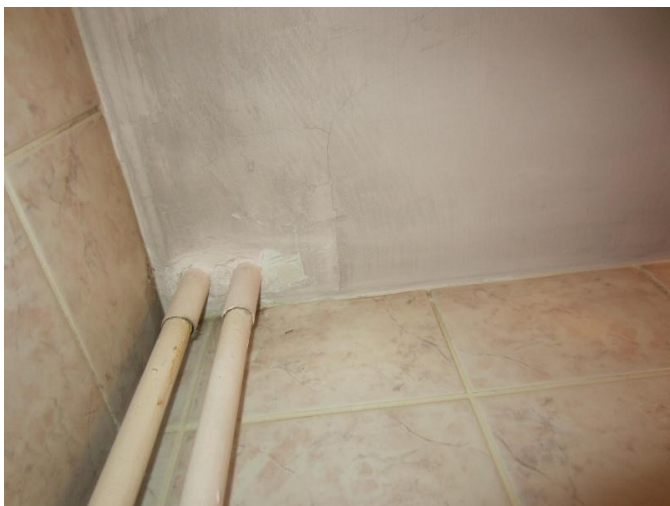
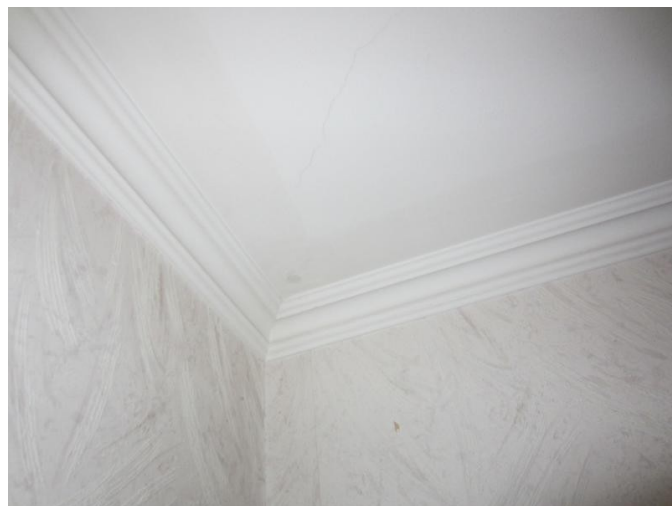
## Fiche 8: pleisterwerk plafonds

Overzichtsfoto

Detailfoto

Geen asbest

| # | Type | Referentie | Resultaat |
|---|---|---|---|
| 8.1 | Mengmonster | 23043-02 | Geen asbest |
