Asbestinventarisatetest

Wippelgem Eindeken 15, 9940 Evergem

Attestnummer : 20241101-000002.000

Zone 1: Hoofdgebouw

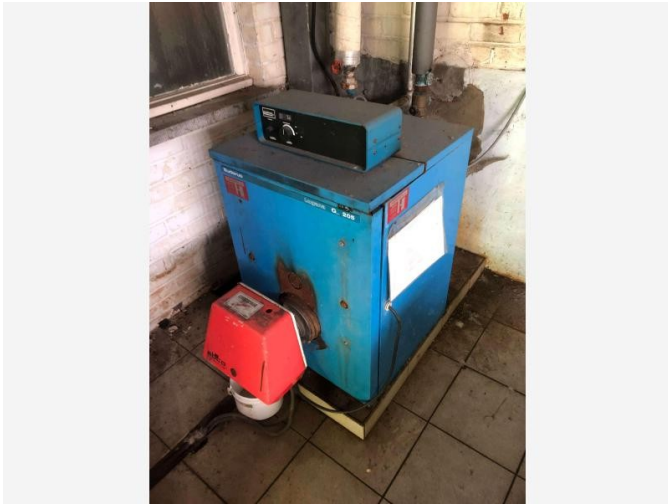
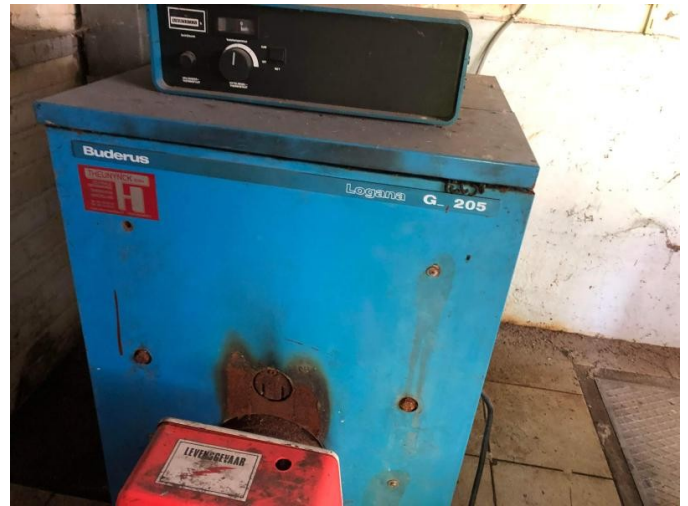
Het asbestmateriaal valt onder de mijlpaal van 2034.

Eindbeoordeling materiaalrisico	Laag materiaalrisico en/of verlaagde kans op vezelvrijgave
---------------------------------	--

Gebondenheid	Categorie 3: niet-hechtgebonden met weinig of geen matrix
Asbestsoort (vezeltype)	Crocidoliet aanwezig
Asbestconcentratie	Hoog ($\geq 50\%$)
Afschermingsgraad van het gehele materiaal	Stootvaste afscherming of omkasting
Toestand van het materiaal	Licht beschadigd, licht verweerd. Intact calciumsilicaatmateriaal of categorie III 'gebondenheid'

Beschrijving	Buderus verwarmingsketel
Omgeving	Binnen
Primaire drager	HVAC infrastructuur en uitrusting
Asbestmateriaal	Pakking, dichting
Bindmiddel van asbestmateriaal	Weinig of geen bindmiddel (textiel, bevloeking, ...)
Gebondenheid op basis van bindmiddel	Niet-hechtgebonden
Hoeveelheid (gewicht - aantal)	<ul style="list-style-type: none">• 1,00 kg - 1 stuk
Totaal gewicht	1,00 kg
Eenvoudig bereikbaar	Ja
Bevestigingswijze	<ul style="list-style-type: none">• Geklemd
Identificatiemethode	Vaststelling met bewijsdocument, zonder monstername
Destructieve handeling voor identificatie	Nee
Opmerking	Volgens IAD-online bevat deze ketel asbest in de dichtingen, branderdeur en de aansluiting van de rookgasafvoer.

- Zorg voor een veilig beheer. Vermijd het beschadigen van het asbestmateriaal. Controleer de toestand jaarlijks op wijzigingen.
- Verwijder dit asbestmateriaal zo snel mogelijk. Volg de toestand goed op.

- Hermetische zone (erkend asbestverwijderaar)
Pakkingen die ingesloten zijn, dienen door een erkend verwijderaar in hermetische zone verwijderd te worden volgens
volgens strikte procedure.

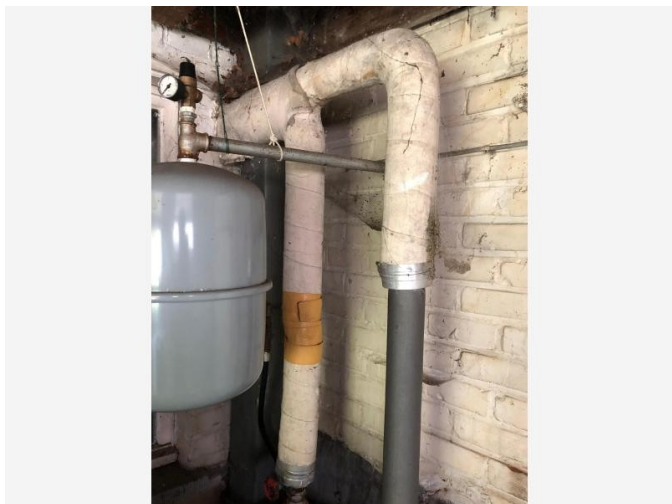
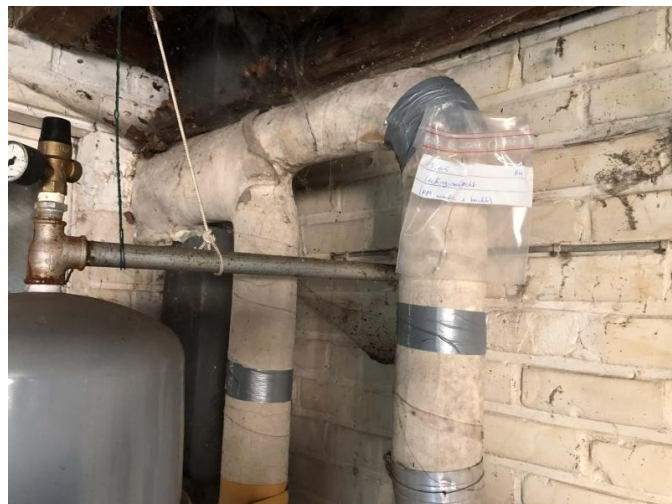
Het asbestmateriaal valt onder de mijlpaal van 2034.

Eindbeoordeling materiaalrisico	Verhoogd materiaalrisico en/of verhoogde kans op vezelvrijgave
---------------------------------	--

Gebondenheid	Categorie 2: niet-hechtgebonden met matrix
Asbestsoort (vezeltype)	Amfibool aanwezig, uitgezonderd crocidoliet
Asbestconcentratie	Laag (< 50%)
Afschermingsgraad van het gehele materiaal	Geheel of deels (ook) vrij aan de binnenlucht
Toestand van het materiaal	Licht beschadigd, licht verweerd. Intact calciumsilicaatmateriaal of categorie III 'gebondenheid'

#	Type	Referentie	Resultaat
2.1	Mengmonster	15.04	Amosiet
2.2	Mengmonster	15.05	Amosiet

Beschrijving	Leidingisolatie
Omgeving	Binnen
Primaire drager	HVAC infrastructuur en uitrusting
Asbestmateriaal	In-situ afwerkingslagen - Thermische isolatie
Bindmiddel van asbestmateriaal	Gips - kalk
Gebondenheid op basis van bindmiddel	Niet-hechtgebonden
Hoeveelheid (lengte - omtrek - dikte - aantal)	<ul style="list-style-type: none">• 3,00 m - 160,00 cm - 2,00 cm - 1 stuk
Totaal volume	0,096 m ³
Eenvoudig bereikbaar	Ja
Bevestigingswijze	<ul style="list-style-type: none">• Verlijmd, ingegoten, versmeerd
Identificatiemethode	Vaststelling met monsternamen
Destructieve handeling voor identificatie	Nee
Opmerking	Deze hoeveelheden dienen ter ondersteuning van een asbestinventarisatie en mogen niet voor andere doeleinden gebruikt worden, zoals het opstellen van meetstaten

- Zorg voor een veilig beheer. Vermijd het beschadigen van het asbestmateriaal. Controleer de toestand jaarlijks op wijzigingen.
- Verwijder dit asbestmateriaal zo snel mogelijk. Volg de toestand goed op.

- Hermetische zone (erkend asbestverwijderaar)
Leidingisolatie dient door een erkend verwijderaar in hermetische zone verwijderd te worden volgens strikte procedure.

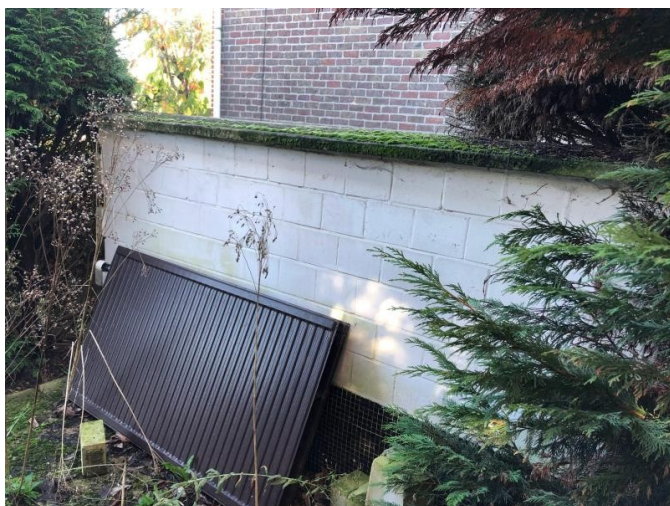
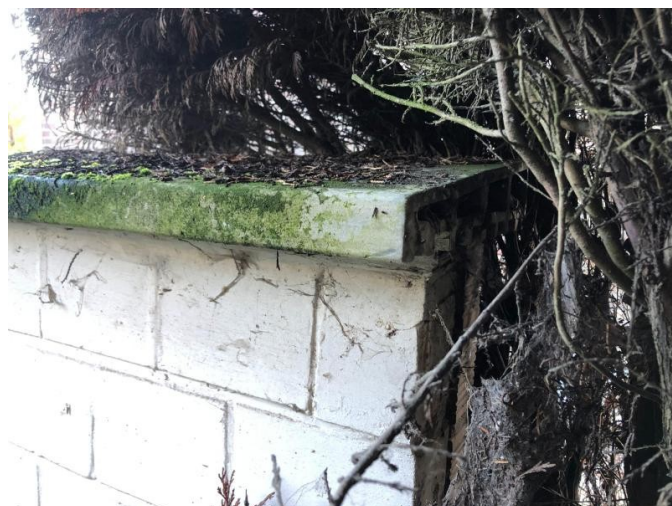
Het asbestmateriaal valt onder de mijlpaal van 2040.

Eindbeoordeling materiaalrisico	Verhoogd materiaalrisico en/of verhoogde kans op vezelvrijgave
---------------------------------	--

Gebondenheid	Categorie 1: hechtgebonden in oorsprong
Asbestsoort (vezeltype)	Crocidoliet aanwezig
Asbestconcentratie	Laag (< 50%)
Afschermingsgraad van het gehele materiaal	Geheel of deels vrij aan de buitenlucht
Toestand van het materiaal	Matig beschadigd, matig verweerd

Beschrijving	Dekstenen omheining
Omgeving	Buiten
Primaire drager	Wand vrijstaand (scheidingsmuur, ...)
Asbestmateriaal	Deksteen, muurkap - Hol
Bindmiddel van asbestmateriaal	Cement
Gebondenheid op basis van bindmiddel	Hecht
Hoeveelheid (oppervlakte - dikte - aantal)	<ul style="list-style-type: none">• 0,60 m² - 5,00 cm - 18 stuks
Totaal volume	0,54 m ³
Eenvoudig bereikbaar	Ja
Bevestigingswijze	<ul style="list-style-type: none">• Verlijmd, ingegoten, versmeerd
Identificatiemethode	Vaststelling zonder monsternamen
Destructieve handeling voor identificatie	Nee
Opmerking	Deze hoeveelheden dienen ter ondersteuning van een asbestinventarisatie en mogen niet voor andere doeleinden gebruikt worden, zoals het opstellen van meetstaten.

- Zorg voor een veilig beheer. Vermijd het beschadigen van het asbestmateriaal. Controleer de toestand jaarlijks op wijzigingen.

- Eenvoudige handelingen: mag via doe-het-zelf of door werknemer(s) met opleidingsattest eenvoudige handelingen
Het betreft een hechtgebonden materiaal en is eenvoudig bereikbaar. Respecteer alle veiligheidsmaatregelen en draag de correcte beschermingsmiddelen bij het verwijderen.

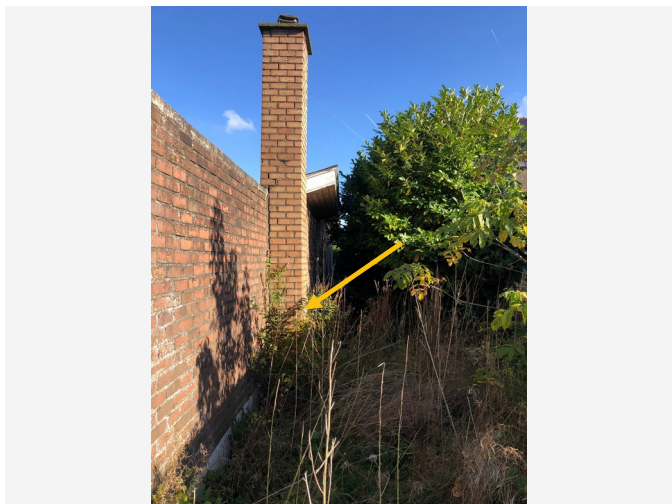
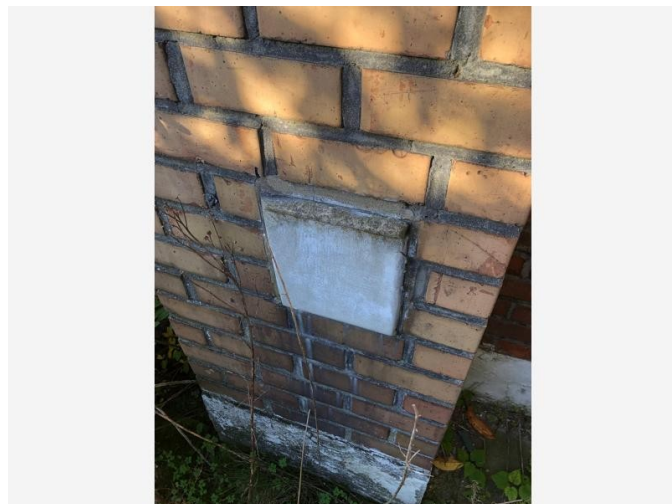
Het asbestmateriaal valt onder de mijlpaal van 2034.

Eindbeoordeling materiaalrisico	Verhoogd materiaalrisico en/of verhoogde kans op vezelvrijgave
---------------------------------	--

Gebondenheid	Categorie 1: hechtgebonden in oorsprong
Asbestsoort (vezeltype)	Alleen chrysotiel
Asbestconcentratie	Laag (< 50%)
Afschermingsgraad van het gehele materiaal	Geheel of deels vrij aan de buitenlucht
Toestand van het materiaal	Matig beschadigd, matig verweerd

#	Type	Referentie	Resultaat
4.1	Puntmonster	15.02	Chrysotiel

Beschrijving	Schouwdeksel
Omgeving	Buiten
Primaire drager	HVAC infrastructuur en uitrusting
Asbestmateriaal	Toegangsluik
Bindmiddel van asbestmateriaal	Cement
Gebondenheid op basis van bindmiddel	Hecht
Hoeveelheid (gewicht - aantal)	<ul style="list-style-type: none">• 1,00 kg - 1 stuk
Totaal gewicht	1,00 kg
Eenvoudig bereikbaar	Ja
Bevestigingswijze	<ul style="list-style-type: none">• Verlijmd, ingegoten, versmeerd
Identificatiemethode	Vaststelling met monstername
Destructieve handeling voor identificatie	Nee
Opmerking	Deze hoeveelheden dienen ter ondersteuning van een asbestinventarisatie en mogen niet voor andere doeleinden gebruikt worden, zoals het opstellen van meetstaten

- Zorg voor een veilig beheer. Vermijd het beschadigen van het asbestmateriaal. Controleer de toestand jaarlijks op wijzigingen.

- Eenvoudige handelingen: mag via doe-het-zelf of door werknemer(s) met opleidingsattest eenvoudige handelingen
Het betreft een hechtgebonden materiaal en is eenvoudig bereikbaar. Respecteer alle veiligheidsmaatregelen en draag de correcte beschermingsmiddelen bij het verwijderen.

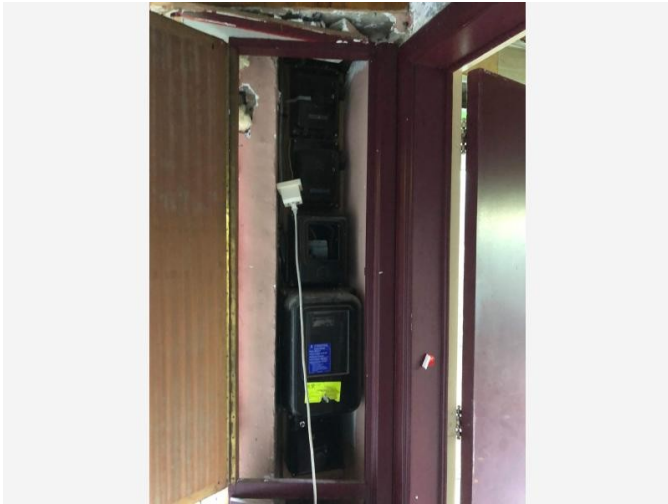
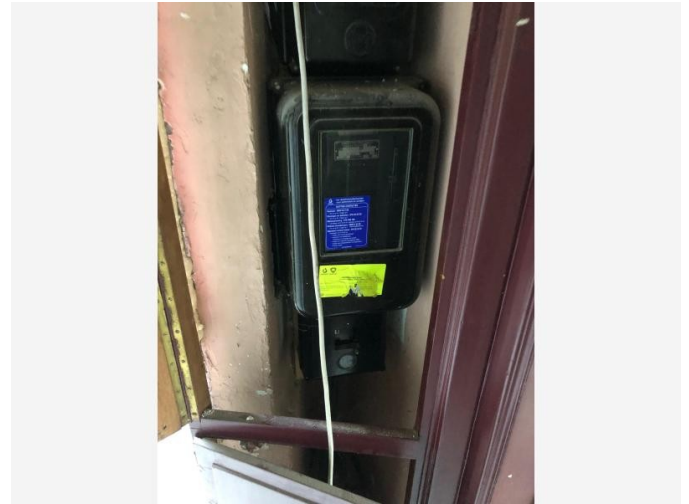
Het asbestmateriaal valt onder de mijlpaal van 2040.

Eindbeoordeling materiaalrisico	Zeer laag materiaalrisico en/of zeer lage kans op vezelvrijgave
---------------------------------	---

Gebondenheid	Categorie 1: hechtgebonden in oorsprong
Asbestsoort (vezeltype)	Amfibool aanwezig, uitgezonderd crocidoliet
Asbestconcentratie	Laag (< 50%)
Afschermingsgraad van het gehele materiaal	Stootvaste afscherming of omkasting
Toestand van het materiaal	Onbeschadigd, niet verweerd

Beschrijving	Bakelieten toepassingen
Omgeving	Binnen
Primaire drager	Binnenwand
Asbestmateriaal	Plaat, paneel, tablet - Type Bakeliet
Bindmiddel van asbestmateriaal	Kunststof of -hars
Gebondenheid op basis van bindmiddel	Hecht
Hoeveelheid (oppervlakte - dikte - aantal)	• 1,00 m ² - 1,00 cm - 1 stuk
Totaal volume	0,01 m ³
Eenvoudig bereikbaar	Ja
Bevestigingswijze	• Geschroefd
Identificatiemethode	Vaststelling zonder monstername
Destructieve handeling voor identificatie	Nee
Opmerking	Het betreft de meterkast in de inkomhal. Deze is eigendom van Fluvius. Ter info: Bakeliet is asbestverdacht maar daarom nog niet zeker dat het asbest bevat. Er is geen staal genomen vanwege het destructief karakter en afgesloten is voor de eigenaar van de woning (eigenaar teller is Fluvius). Dit is verder te onderzoeken bij sloop of een volgende grondige (elektrische) renovatie.

- Zorg voor een veilig beheer. Vermijd het beschadigen van het asbestmateriaal. Controleer de toestand jaarlijks op wijzigingen.

- Eenvoudige handelingen: mag via doe-het-zelf of door werknemer(s) met opleidingsattest eenvoudige handelingen
Het betreft een kleine hoeveelheid en is eenvoudig bereikbaar. Respecteer alle veiligheidsmaatregelen en draag de correcte beschermingsmiddelen bij het verwijderen. MAAR! Het is niet aan de eigenaar dit te verwijderen. Fluvius zal hiervoor het nodige moeten doen.

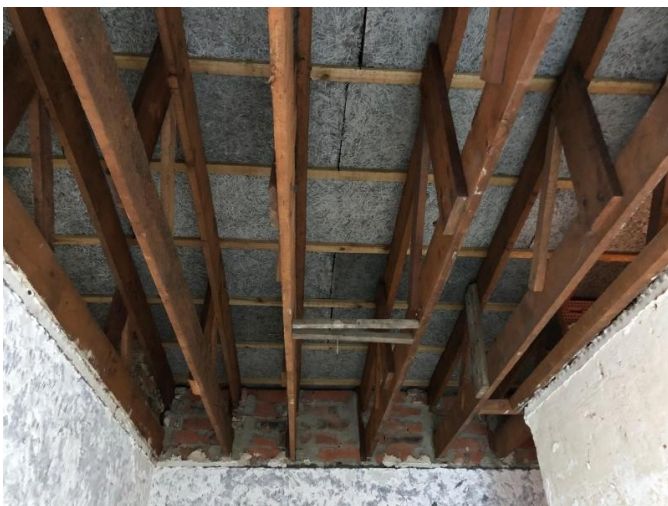
De woonst bevindt zich in de ruwbouwdase van een grondige verbouwing. De plafond was al volledig gestript en daardoor geen pleisterwerk plafond kunnen vaststellen of inspecteren.

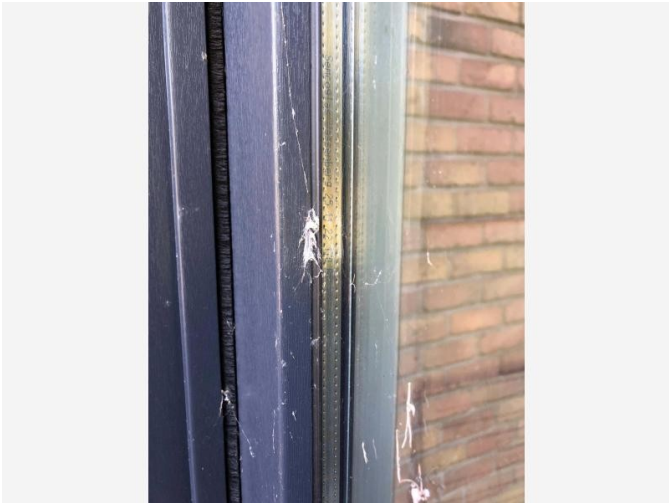
Alle ramen en deuren zijn vernieuwd, er was dan ook geen mastiek om te bemonsteren

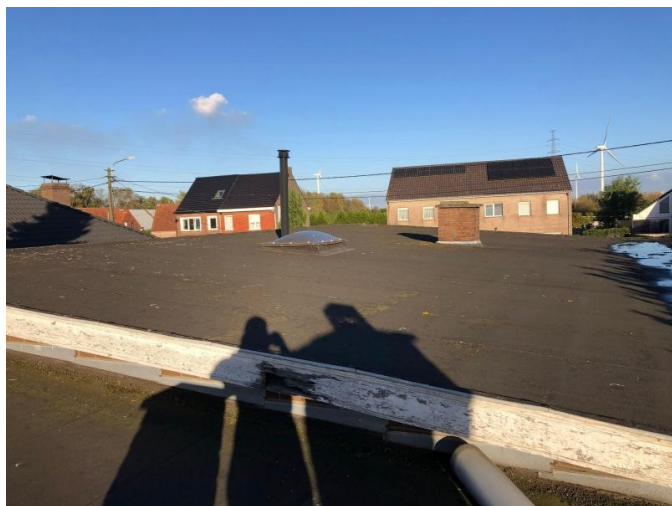
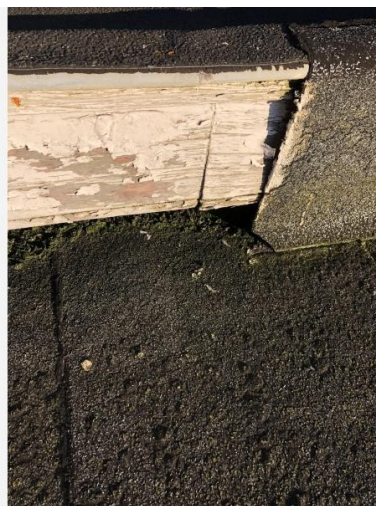
Fiche 8: Roofing plat dak

Geen asbest

#	Type	Referentie	Resultaat
8.1	Puntmonster	153.03	Geen asbest

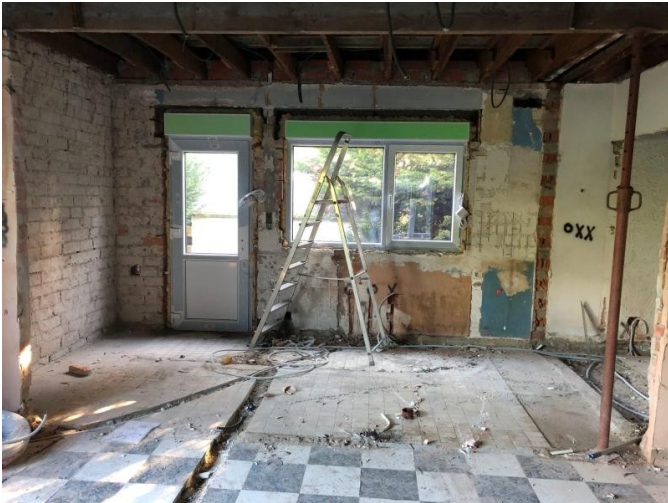
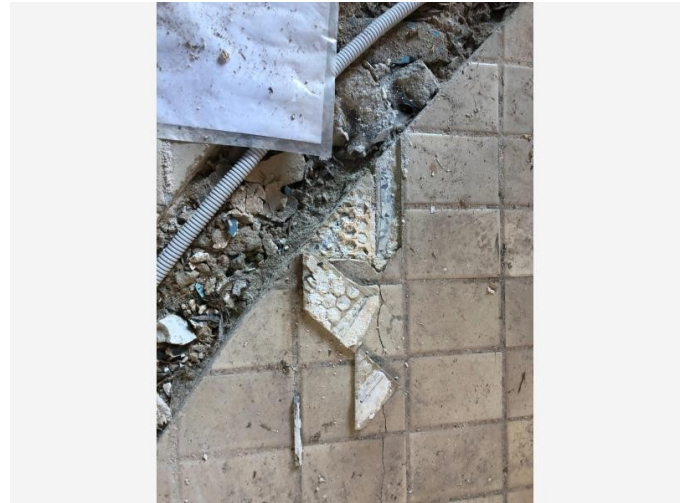
Fiche 9: Tegelvloeren

Geen asbest

#	Type	Referentie	Resultaat
9.1	Puntmonster	15.07	Geen asbest
9.2	Puntmonster	15.08	Geen asbest
9.3	Puntmonster	15.09	Geen asbest
9.4	Puntmonster	15.10	Geen asbest

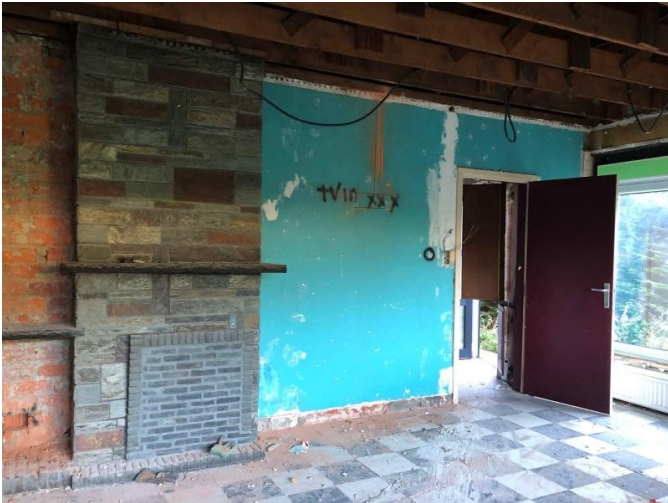
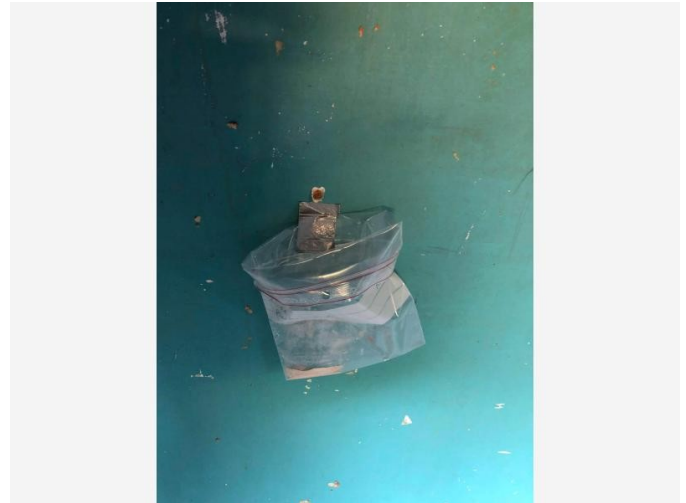
Fiche 10: Pleister wanden

Geen asbest

#	Type	Referentie	Resultaat
10.1	Mengmonster	15.01	Geen asbest

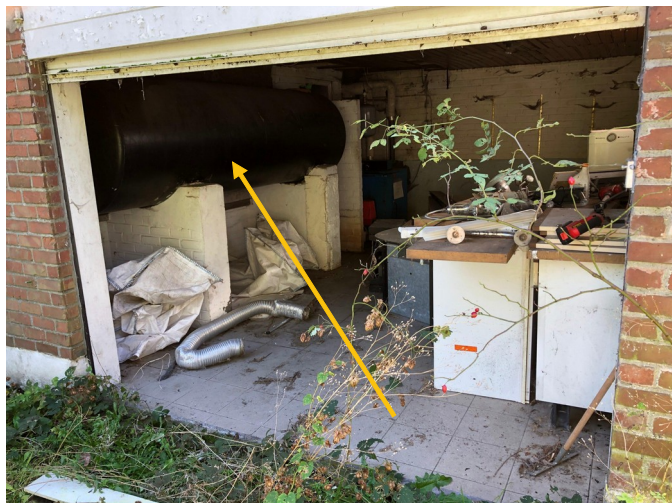
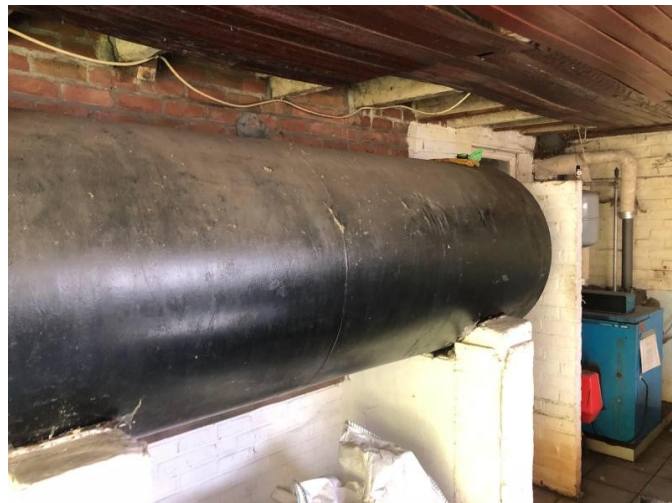
Fiche 11: Bitumencoating en bitumenopleg van een mazouttank

Geen asbest

#	Type	Referentie	Resultaat
11.1	Puntmonster	15.06	Geen asbest
