Asbestinventarisatetest

Professor Dewulfstraat 51, 8970 Poperinge

Attestnummer : 20260305-000092.000

Niet-asbestveilig

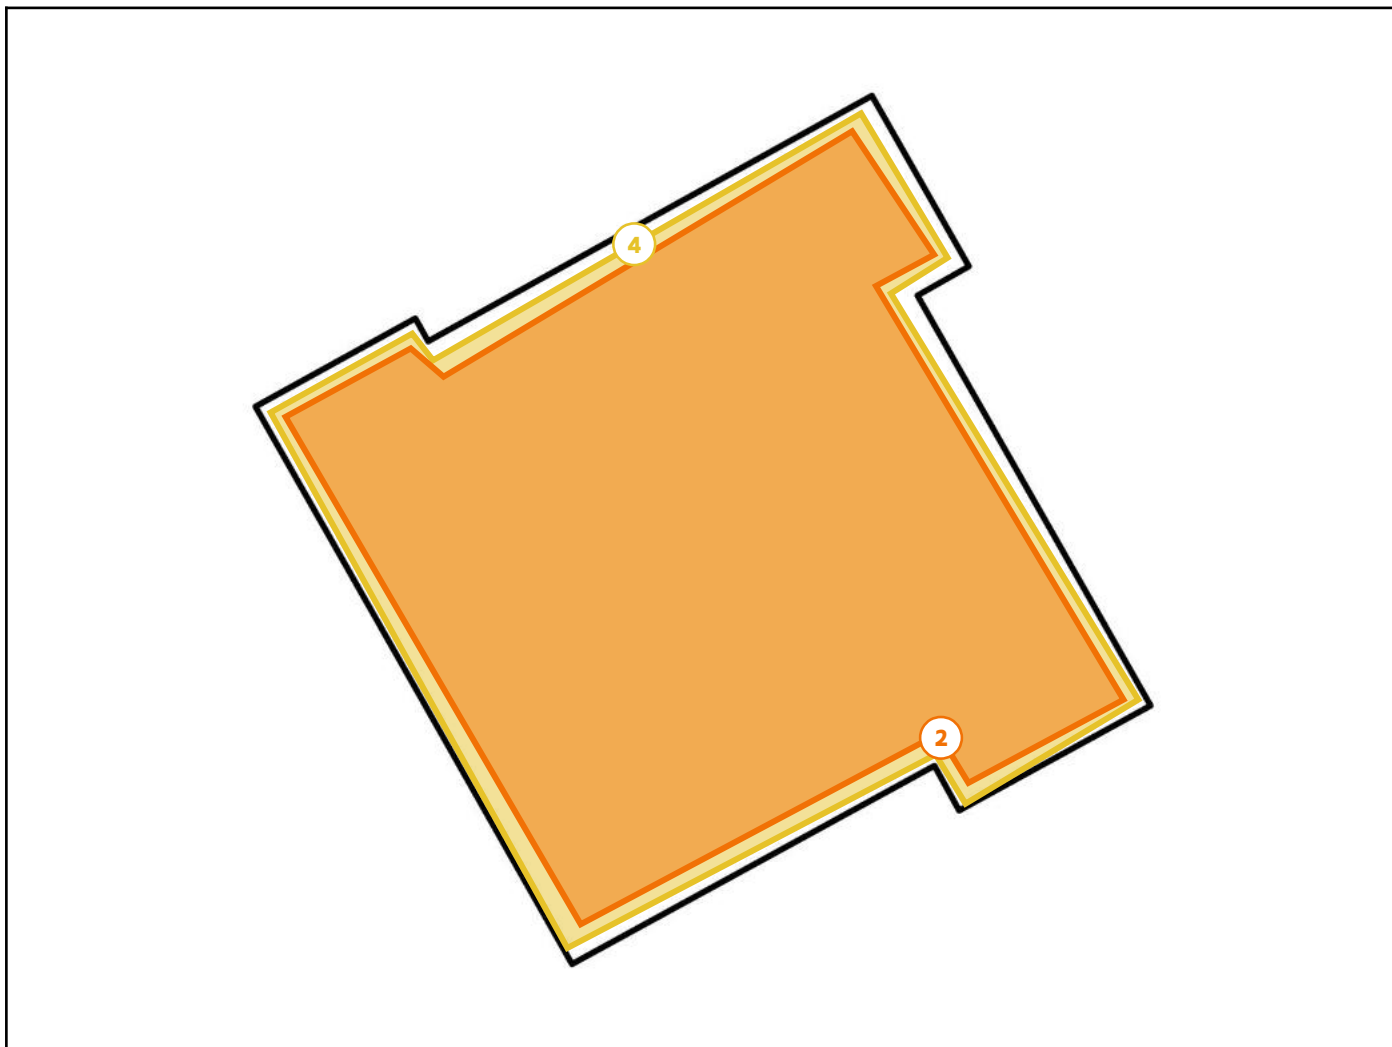
Plan 1.3: Woning dak en zolderl

Beschrijving	Type	Actie
2. Dakleien	Asbestmateriaal	Verwijderen
4. Onderdakplaten woning	Asbestmateriaal	Zorgvuldig beheren

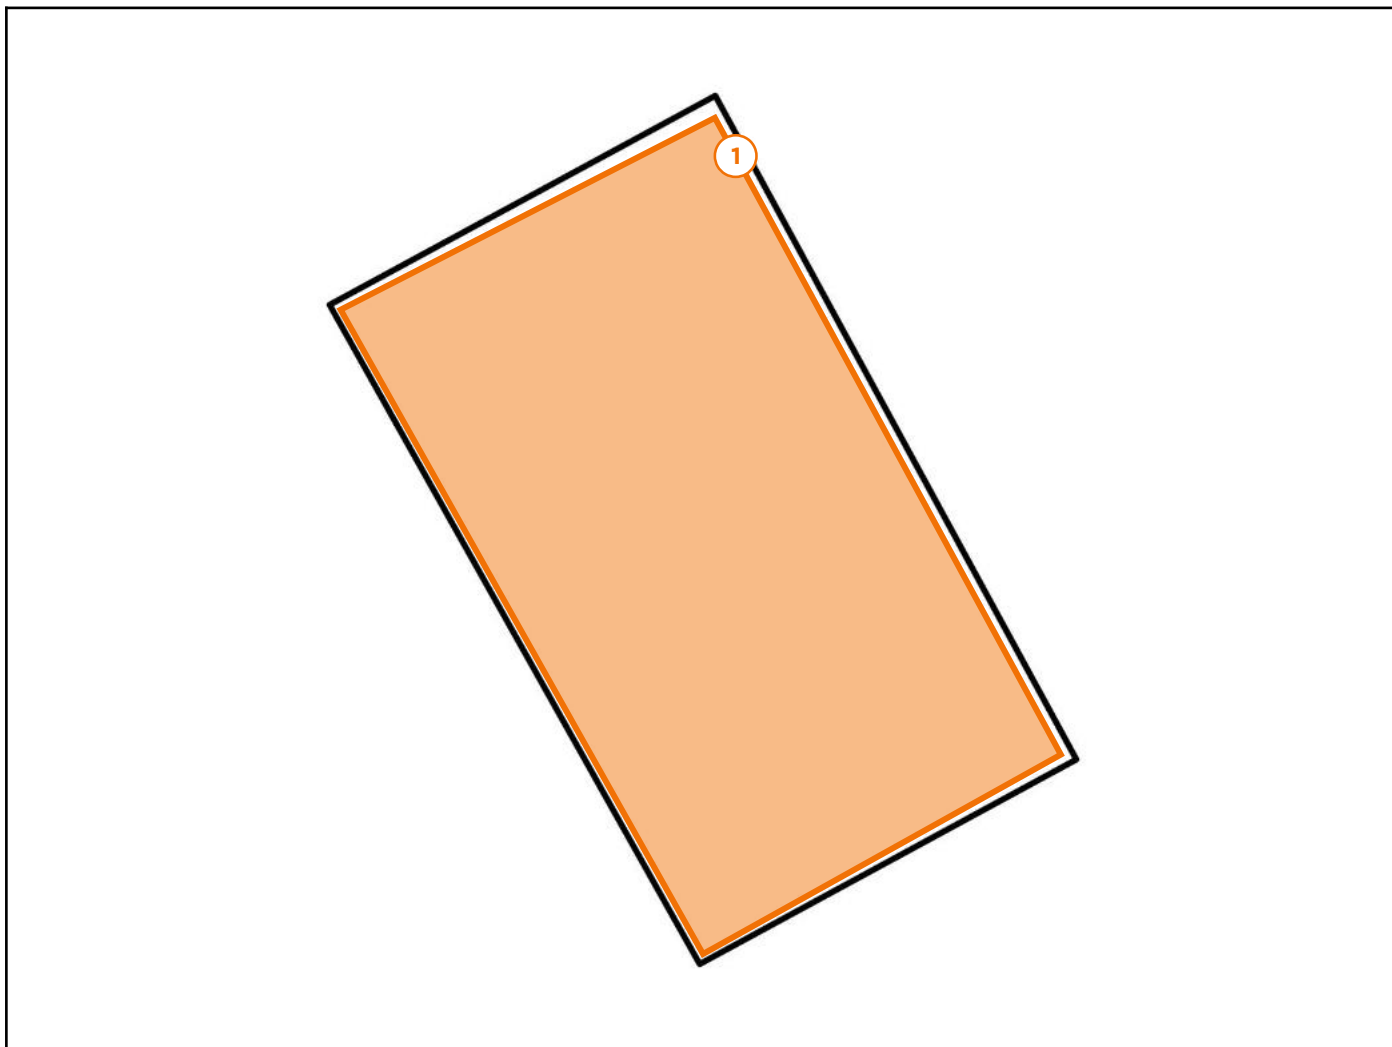
Plan 2.1: Tuinberging

Beschrijving	Type	Actie
1. Wandplaten tuinberging, muren en plafonds	Asbestmateriaal	Verwijderen

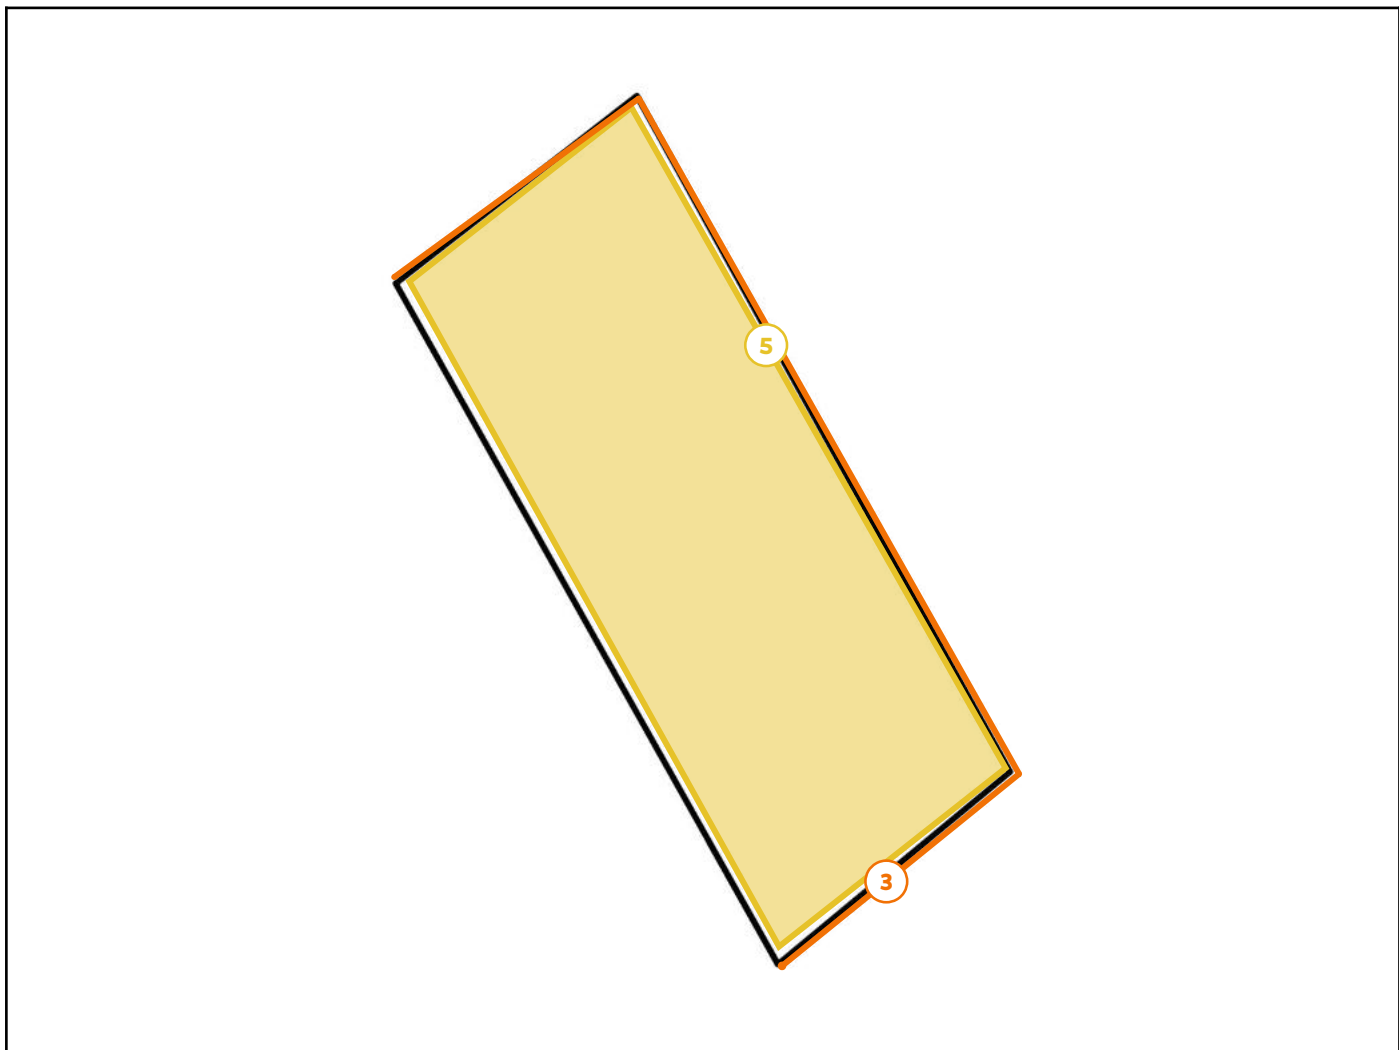
Plan 3.2: Garage dak

Beschrijving	Type	Actie
3. Muurdorpels garage	Asbestmateriaal	Verwijderen
5. Roofing garage	Asbestmateriaal	Zorgvuldig beheren

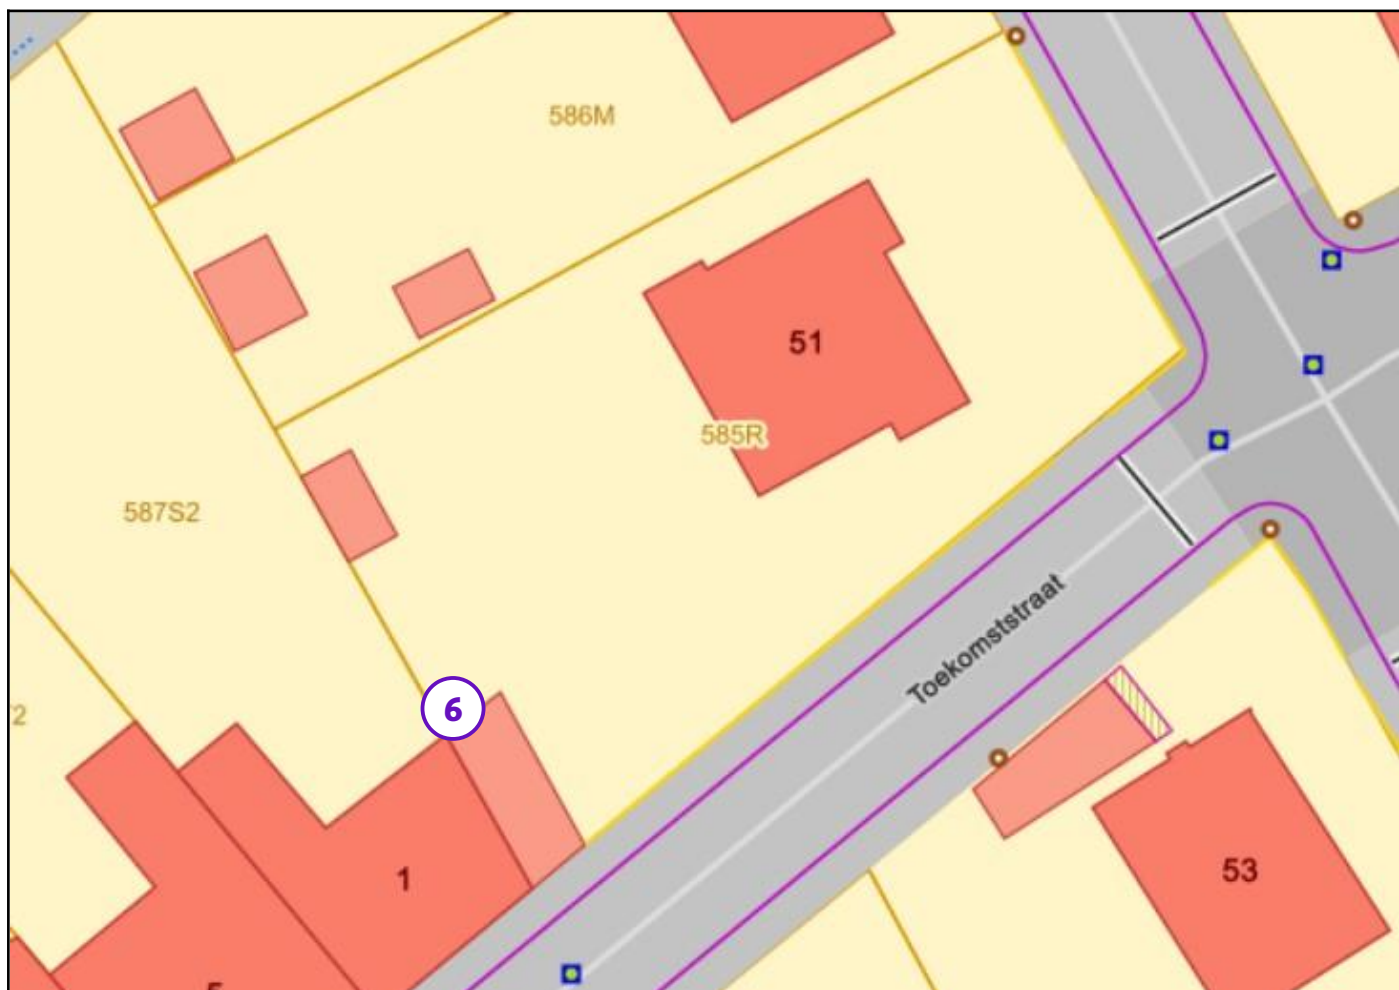
Plan 4.1: Vaststellingen buiten de constructies

Beschrijving	Type	Actie
6. Steenslag en asbest	Puin, steenslag, (water)bodem	-

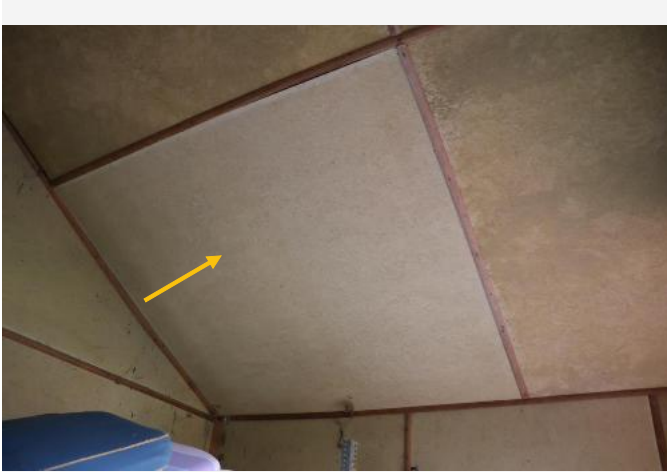
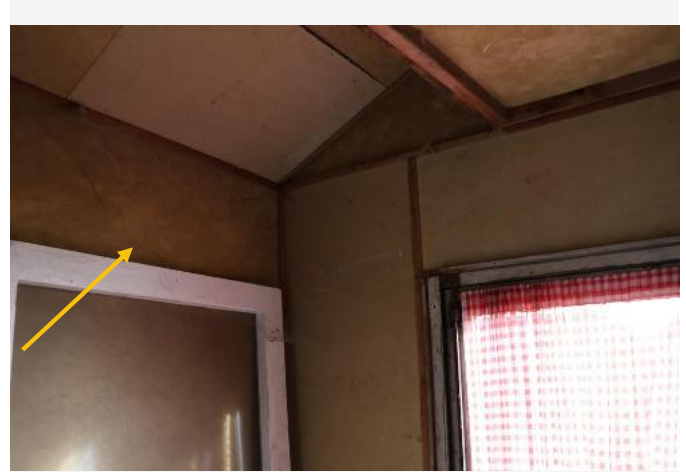
Het asbestmateriaal valt onder de mijlpaal van 2040.

Eindbeoordeling materiaalrisico	Verhoogd materiaalrisico en/of verhoogde kans op vezelvrijgave
---------------------------------	--

Gebondenheid	Categorie 1: hechtgebonden in oorsprong
Asbestsoort (vezeltype)	Crocidoliet aanwezig
Asbestconcentratie	Laag (< 50%)
Afschermingsgraad van het gehele materiaal	Geheel of deels (ook) vrij aan de binnenlucht
Toestand van het materiaal	Licht beschadigd, licht verweerd. Intact calciumsilicaatmateriaal of categorie III 'gebondenheid'

Beschrijving	Wandplaten tuinberging, muren en plafonds
Omgeving	Binnen
Primaire drager	Binnenwand
Asbestmateriaal	Plaat, paneel, tablet - Type Menuiserite
Bindmiddel van asbestmateriaal	Cement
Gebondenheid op basis van bindmiddel	Hecht
Hoeveelheid (oppervlakte - dikte - aantal)	• 30,00 m ² - 0,30 cm - 1 stuk
Totaal volume	0,09 m ³
Eenvoudig bereikbaar	Ja
Bevestigingswijze	• Geschroefd
Identificatiemethode	De asbestdeskundige beoordeelt het materiaal als asbestverdacht en dus asbesthoudend, en dit zonder monsternamen. Motivatie: De opdrachtgever weigert om het materiaal te laten bemonsteren.
Destructieve handeling voor identificatie	Nee

Verwijderen

- Verwijder dit asbestmateriaal zo snel mogelijk. Volg de toestand goed op.
- Voer bijkomende staalname(s) uit.

- Eenvoudige handelingen: mag via doe-het-zelf of door werknemer(s) met opleidingsattest eenvoudige handelingen
Eenvoudige handelingen zijn beperkte asbestverwijderingswerken zoals bedoeld in art. VI.3-54 van de Codex Welzijn op het Werk. Ze hebben uitsluitend betrekking op hechtgebonden asbestmaterialen in goede staat (bv. asbestcement) waarbij slechts een geringe vezelvrijgave wordt verwacht. Deze werken mogen enkel worden uitgevoerd door ondernemingen die opgenomen zijn op de lijst van de FOD Werkgelegenheid (art. VI.4-20 t.e.m. VI.4-23), of door doe-het-zelf voor particulieren mits de nodige voorzorgen te nemen. Lijst te raadplegen op <https://werk.belgie.be/nl/erkenningen/melding-lijst-van-ondernemingen-die-sloop-verwijderingswerkzaamheden-mogen-uitvoeren> Particulieren kunnen meer info vinden op www.asbestinfo.be. Vooraf moet de aanwezigheid van asbest vastgesteld zijn via een asbestinventaris (art. VI.3-4). De werken moeten vooraf gemeld worden aan de bevoegde inspectiediensten (art. VI.3-27) met een speciaal formulier. Enkel personen die een specifieke opleiding eenvoudige handelingen hebben gevolgd, mogen de werken uitvoeren (art. VI.3-37 en art. VI.4-21). Tijdens de uitvoering moeten technieken worden

toegepast die stofvorming maximaal beperken (art. VI.3-38). Het gebruik van slijpschijven, hogedrukreinigers of andere snel draaiende werktuigen is verboden (art. VI.3-14). Materialen worden zoveel mogelijk in één stuk verwijderd, eventueel bevochtigd, en de werkzone wordt afgebakend en gesignaleerd. De personen dragen passende persoonlijke beschermingsmiddelen (PBM's), waaronder: een geschikt ademhalingsbeschermingsmiddel (minstens FFP3 voor particulieren), wegwerpbaar beschermkledij type 5/6, handschoenen en indien nodig oogbescherming (art. VI.3-38 en VI.3-47). Het asbestafval wordt onmiddellijk stofdicht verpakt, geëtiketteerd en afgevoerd volgens de geldende afvalregelgeving (art. VI.3-38, §2). Na afloop worden werkzone en materiaal gereinigd en volgen de werknemers een ontsmettingsprocedure.

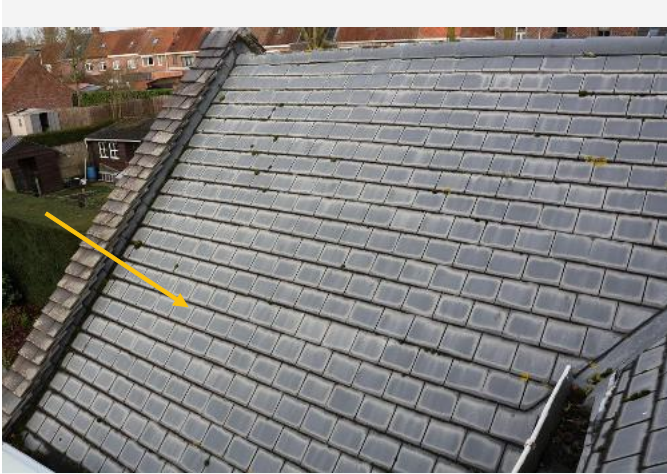
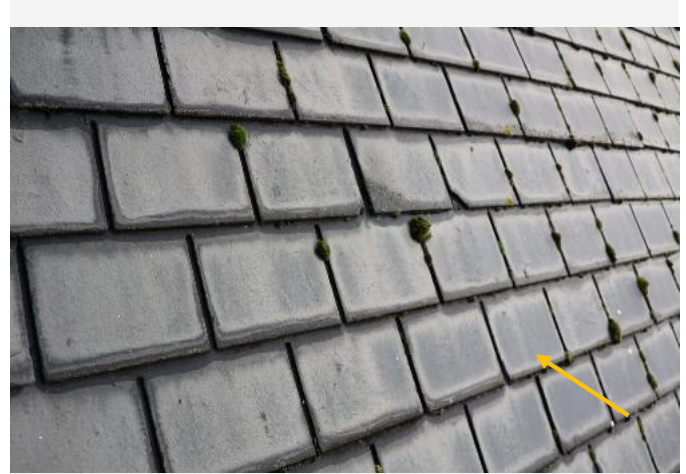
Het asbestmateriaal valt onder de mijlpaal van 2034.

Eindbeoordeling materiaalrisico	Verhoogd materiaalrisico en/of verhoogde kans op vezelvrijgave
---------------------------------	--

Gebondenheid	Categorie 1: hechtgebonden in oorsprong
Asbestsoort (vezeltype)	Crocidoliet aanwezig
Asbestconcentratie	Laag (< 50%)
Afschermingsgraad van het gehele materiaal	Geheel of deels vrij aan de buitenlucht
Toestand van het materiaal	Matig beschadigd, matig verweerd

Beschrijving	Dakleien
Omgeving	Buiten
Primaire drager	Schuin dak
Asbestmateriaal	Dak- en gevelbekleding - Lei, shingle
Bindmiddel van asbestmateriaal	Cement
Gebondenheid op basis van bindmiddel	Hecht
Hoeveelheid (oppervlakte - aantal)	<ul style="list-style-type: none">• 210,00 m² - 2 stuks
Totale oppervlakte	420,00 m ²
Eenvoudig bereikbaar	Ja
Bevestigingswijze	<ul style="list-style-type: none">• Genageld, geniet
Identificatiemethode	<p>De asbestdeskundige beoordeelt het materiaal als asbestverdacht en dus asbesthoudend, en dit zonder monsternamen.</p> <p>Motivatie: De opdrachtgever weigert om het materiaal te laten bemonsteren.</p>
Destructieve handeling voor identificatie	Nee

Verwijderen

- Verwijder dit asbestmateriaal zo snel mogelijk. Volg de toestand goed op.
- Hemelwater dat afspoelt van asbestcement daken of gevels kan asbestdeeltjes bevatten. Gebruik het enkel voor gesloten circuits (bv. spoelen toiletten). Reinig na het vervangen van het dak of de gevel de dakgoten en regenwaterput of -ton om asbesthoudend sediment of slib te verwijderen
- Voer bijkomende staalname(s) uit.

- Eenvoudige handelingen: mag via doe-het-zelf of door werknemer(s) met opleidingsattest eenvoudige handelingen
Eenvoudige handelingen zijn beperkte asbestverwijderingswerken zoals bedoeld in art. VI.3-54 van de Codex Welzijn op het Werk. Ze hebben uitsluitend betrekking op hechtgebonden asbestmaterialen in goede staat (bv. asbestcement) waarbij slechts een geringe vezelvrijgave wordt verwacht. Deze werken mogen enkel worden uitgevoerd door ondernemingen die opgenomen zijn op de lijst van de FOD Werkgelegenheid (art. VI.4-20 t.e.m. VI.4-23), of door doe-het-zelf voor particulieren mits de nodige voorzorgen te nemen. Lijst te raadplegen op <https://werk.belgie.be/nl/erkenningen/melding-lijst-van-ondernemingen-die-sloop-verwijderingswerkzaamheden-mogen-uitvoeren> Particulieren kunnen meer info vinden op

www.asbestinfo.be. Vooraf moet de aanwezigheid van asbest vastgesteld zijn via een asbestinventaris (art. VI.3-4). De werken moeten vooraf gemeld worden aan de bevoegde inspectiediensten (art. VI.3-27) met een speciaal formulier. Enkel personen die een specifieke opleiding eenvoudige handelingen hebben gevolgd, mogen de werken uitvoeren (art. VI.3-37 en art. VI.4-21). Tijdens de uitvoering moeten technieken worden toegepast die stofvorming maximaal beperken (art. VI.3-38). Het gebruik van slijpschijven, hogedrukreinigers of andere snel draaiende werktuigen is verboden (art. VI.3-14). Materialen worden zoveel mogelijk in één stuk verwijderd, eventueel bevochtigd, en de werkzone wordt afgebakend en gesignaleerd. De personen dragen passende persoonlijke beschermingsmiddelen (PBM's), waaronder: een geschikt ademhalingsbeschermingsmiddel (minstens FFP3 voor particulieren), wegwerpbaar beschermkledij type 5/6, handschoenen en indien nodig oogbescherming (art. VI.3-38 en VI.3-47). Het asbestafval wordt onmiddellijk stofdicht verpakt, geëtiketteerd en afgevoerd volgens de geldende afvalregelgeving (art. VI.3-38, §2). Na afloop worden werkzone en materiaal gereinigd en volgen de werknemers een ontsmettingsprocedure.

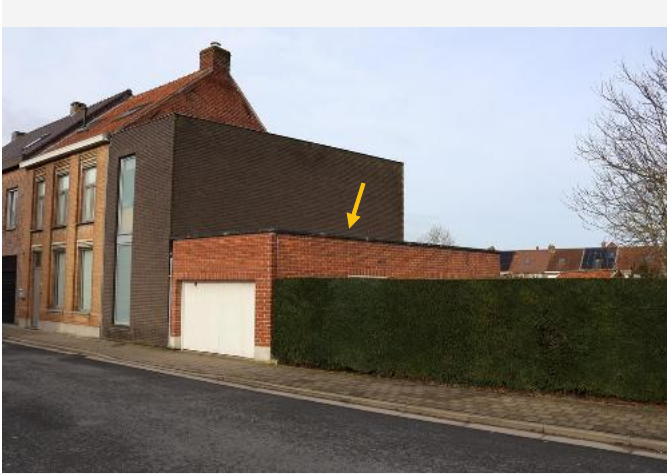
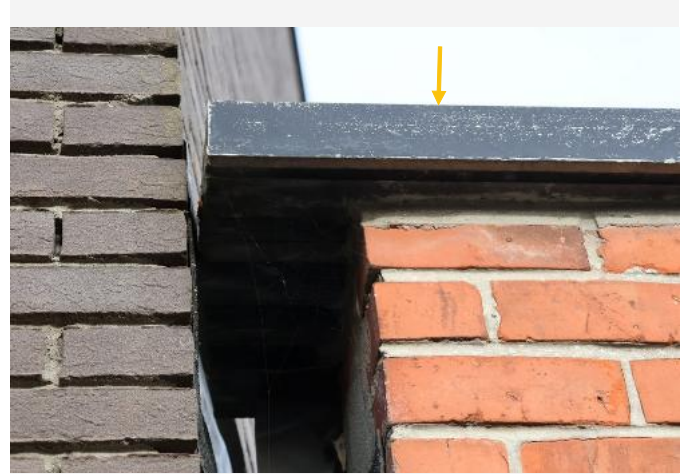
Het asbestmateriaal valt onder de mijlpaal van 2040.

Eindbeoordeling materiaalrisico	Verhoogd materiaalrisico en/of verhoogde kans op vezelvrijgave
---------------------------------	--

Gebondenheid	Categorie 1: hechtgebonden in oorsprong
Asbestsoort (vezeltype)	Crocidoliet aanwezig
Asbestconcentratie	Laag (< 50%)
Afschermingsgraad van het gehele materiaal	Geheel of deels vrij aan de buitenlucht
Toestand van het materiaal	Matig beschadigd, matig verweerd

Beschrijving	Muurdorpels garage
Omgeving	Buiten
Primaire drager	Wand buitenschil
Asbestmateriaal	Deksteen, muurkap - Hol
Bindmiddel van asbestmateriaal	Cement
Gebondenheid op basis van bindmiddel	Hecht
Hoeveelheid (oppervlakte - dikte - aantal)	• 5,00 m ² - 5,00 cm - 1 stuk
Totaal volume	0,25 m ³
Eenvoudig bereikbaar	Ja
Bevestigingswijze	• Verlijmd, ingegoten, versmeerd
Identificatiemethode	De asbestdeskundige beoordeelt het materiaal als asbestverdacht en dus asbesthoudend, en dit zonder monstername. Motivatie: De opdrachtgever weigert om het materiaal te laten bemonsteren.
Destructieve handeling voor identificatie	Nee

Verwijderen

- Zorg voor een veilig beheer. Vermijd het beschadigen van het asbestmateriaal. Controleer de toestand jaarlijks op wijzigingen.
- Voer bijkomende staalname(s) uit.

- Eenvoudige handelingen: mag via doe-het-zelf of door werknemer(s) met opleidingsattest eenvoudige handelingen
Eenvoudige handelingen zijn beperkte asbestverwijderingswerken zoals bedoeld in art. VI.3-54 van de Codex Welzijn op het Werk. Ze hebben uitsluitend betrekking op hechtgebonden asbestmaterialen in goede staat (bv. asbestcement) waarbij slechts een geringe vezelvrijgave wordt verwacht. Deze werken mogen enkel worden uitgevoerd door ondernemingen die opgenomen zijn op de lijst van de FOD Werkgelegenheid (art. VI.4-20 t.e.m. VI.4-23), of door doe-het-zelf voor particulieren mits de nodige voorzorgen te nemen. Lijst te raadplegen op <https://werk.belgie.be/nl/erkenningen/melding-lijst-van-ondernemingen-die-sloop-verwijderingswerkzaamheden-mogen-uitvoeren> Particulieren kunnen meer info vinden op www.asbestinfo.be. Vooraf moet de aanwezigheid van asbest vastgesteld zijn via een asbestinventaris (art. VI.3-4). De werken moeten vooraf gemeld worden aan de bevoegde inspectiediensten (art. VI.3-27) met een speciaal formulier. Enkel personen die een specifieke opleiding eenvoudige handelingen hebben gevolgd,

mogen de werken uitvoeren (art. VI.3-37 en art. VI.4-21). Tijdens de uitvoering moeten technieken worden toegepast die stofvorming maximaal beperken (art. VI.3-38). Het gebruik van slijpschijven, hogedrukreinigers of andere snel draaiende werktuigen is verboden (art. VI.3-14). Materialen worden zoveel mogelijk in één stuk verwijderd, eventueel bevochtigd, en de werkzone wordt afgebakend en gesignaleerd. De personen dragen passende persoonlijke beschermingsmiddelen (PBM's), waaronder: een geschikt ademhalingsbeschermingsmiddel (minstens FFP3 voor particulieren), wegwerpbaar beschermkleding type 5/6, handschoenen en indien nodig oogbescherming (art. VI.3-38 en VI.3-47). Het asbestafval wordt onmiddellijk stofdicht verpakt, geëtiketteerd en afgevoerd volgens de geldende afvalregelgeving (art. VI.3-38, §2). Na afloop worden werkzone en materiaal gereinigd en volgen de werknemers een ontsmettingsprocedure.

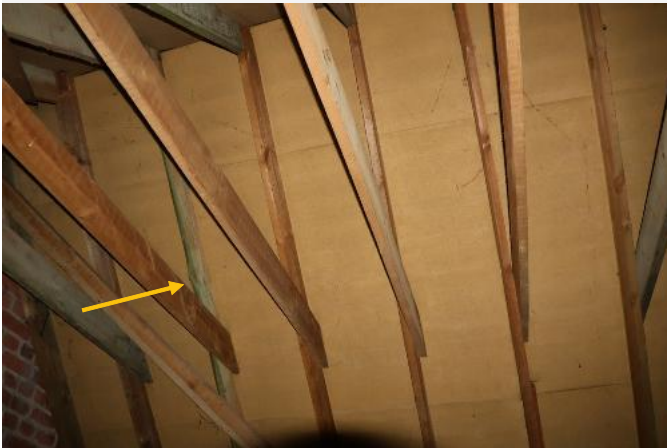
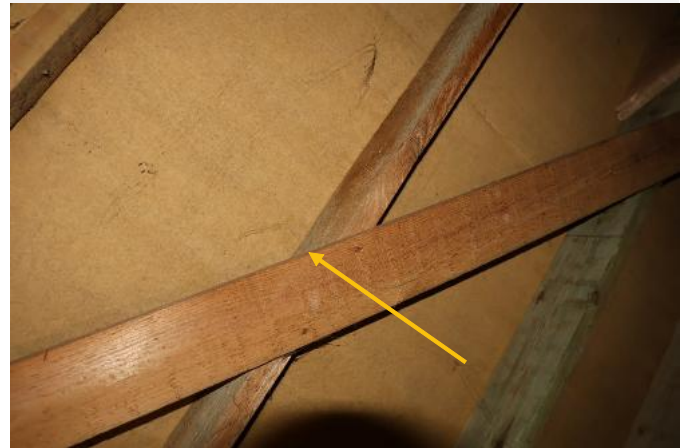
Het asbestmateriaal valt onder de mijlpaal van 2040.

Bij verwijdering onderdakplaten door personeel dient een destructieve asbestinventaris te worden opgemaakt volgens Codex Welzijn op het werk, en is dit asbestattest niet voldoende voor de verwijdering ervan.

Eindbeoordeling materiaalrisico	Laag materiaalrisico en/of verlaagde kans op vezelvrijgave
---------------------------------	--

Gebondenheid	Categorie 1: hechtgebonden in oorsprong
Asbestsoort (vezeltype)	Crocidoliet aanwezig
Asbestconcentratie	Laag (< 50%)
Afschermingsgraad van het gehele materiaal	Geheel of deels (ook) vrij aan de binnenlucht
Toestand van het materiaal	Onbeschadigd, niet verweerd

Beschrijving	Onderdakplaten woning
Omgeving	Binnen
Primaire drager	Schuin dak
Asbestmateriaal	Plaat, paneel, tablet - Type Menuiserite
Bindmiddel van asbestmateriaal	Cement
Gebondenheid op basis van bindmiddel	Hecht
Hoeveelheid (oppervlakte - dikte - aantal)	<ul style="list-style-type: none"> • 210,00 m² - 0,30 cm - 1 stuk
Totaal volume	0,63 m ³
Eenvoudig bereikbaar	<p>Nee</p> <ul style="list-style-type: none"> • Het asbestmateriaal is bedekt (uitgezonderd laag verf, coating, behang, kunststof, textiel) en het wegnemen van het bedekkende materiaal kan niet zonder het bedekkende materiaal te beschadigen.
Bevestigingswijze	<ul style="list-style-type: none"> • Genageld, geniet
Identificatiemethode	<p>De asbestdeskundige beoordeelt het materiaal als asbestverdacht en dus asbesthoudend, en dit zonder monstername.</p> <p>Motivatie: De opdrachtgever weigert om het materiaal te laten bemonsteren.</p>
Destructieve handeling voor identificatie	Nee

Zorgvuldig beheren

- Scherm in afwachting van verwijdering het asbestmateriaal af van luchtstromingen en verstoring: bijvoorbeeld door het te verpakken, te fixeren, af te dekken, signalisatie - afbakening aan te brengen, ...
- Zorg voor een veilig beheer en verwijder dit asbestmateriaal wanneer het bij werken eenvoudig bereikbaar wordt. Controleer de toestand jaarlijks op wijzigingen.
- Voer bijkomende staalname(s) uit.

- Eenvoudige handelingen: mag via doe-het-zelf of door werknemer(s) met opleidingsattest eenvoudige handelingen
Eenvoudige handelingen zijn beperkte asbestverwijderingswerken zoals bedoeld in art. VI.3-54 van de Codex Welzijn op het Werk. Ze hebben uitsluitend betrekking op hechtgebonden asbestmaterialen in goede staat (bv. asbestcement) waarbij slechts een geringe vezelvrijgave wordt verwacht. Deze werken mogen enkel worden uitgevoerd door ondernemingen die opgenomen zijn op de lijst van de FOD Werkgelegenheid (art. VI.4-20 t.e.m. VI.4-23), of door doe-het-zelf voor particulieren mits de nodige voorzorgen te nemen. Lijst te raadplegen op <https://werk.belgie.be/nl/erkenningen/melding-lijst-van-ondernemingen-die-sloop-verwijderingswerkzaamheden-mogen-uitvoeren> Particulieren kunnen meer info vinden op

www.asbestinfo.be. Vooraf moet de aanwezigheid van asbest vastgesteld zijn via een asbestinventaris (art. VI.3-4). De werken moeten vooraf gemeld worden aan de bevoegde inspectiediensten (art. VI.3-27) met een speciaal formulier. Enkel personen die een specifieke opleiding eenvoudige handelingen hebben gevolgd, mogen de werken uitvoeren (art. VI.3-37 en art. VI.4-21). Tijdens de uitvoering moeten technieken worden toegepast die stofvorming maximaal beperken (art. VI.3-38). Het gebruik van slijpschijven, hogedrukreinigers of andere snel draaiende werktuigen is verboden (art. VI.3-14). Materialen worden zoveel mogelijk in één stuk verwijderd, eventueel bevochtigd, en de werkzone wordt afgebakend en gesignaleerd. De personen dragen passende persoonlijke beschermingsmiddelen (PBM's), waaronder: een geschikt ademhalingsbeschermingsmiddel (minstens FFP3 voor particulieren), wegwerpbaar beschermkledij type 5/6, handschoenen en indien nodig oogbescherming (art. VI.3-38 en VI.3-47). Het asbestafval wordt onmiddellijk stofdicht verpakt, geëtiketteerd en afgevoerd volgens de geldende afvalregelgeving (art. VI.3-38, §2). Na afloop worden werkzone en materiaal gereinigd en volgen de werknemers een ontsmettingsprocedure.

- Eenvoudige handelingen: enkel door erkend asbestverwijderaar
Indien onderdakplaten niet zonder breken losgemaakt of verwijderd kunnen worden, dient de verwijdering te gebeuren door een erkend asbestverwijderaar.

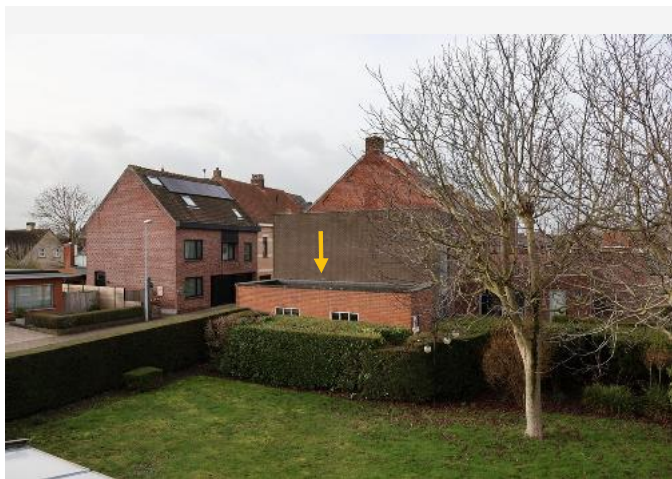
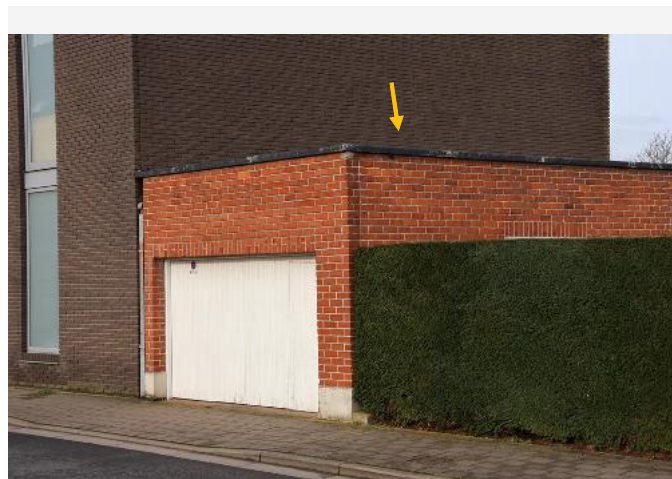
Het asbestmateriaal valt onder de mijlpaal van 2040.

Eindbeoordeling materiaalrisico	Laag materiaalrisico en/of verlaagde kans op vezelvrijgave
---------------------------------	--

Gebondenheid	Categorie 1: hechtgebonden in oorsprong
Asbestsoort (vezeltype)	Crocidoliet aanwezig
Asbestconcentratie	Laag (< 50%)
Afschermingsgraad van het gehele materiaal	Geheel of deels vrij aan de buitenlucht
Toestand van het materiaal	Licht beschadigd, licht verweerd. Intact calciumsilicaatmateriaal of categorie III 'gebondenheid'

Beschrijving	Roofing garage
Omgeving	Buiten
Primaire drager	Plat dak
Asbestmateriaal	Dak- en gevelbekleding - Roofing
Bindmiddel van asbestmateriaal	Bitumen (roofing, teer, asfalt)
Gebondenheid op basis van bindmiddel	Hecht
Hoeveelheid (oppervlakte - aantal)	<ul style="list-style-type: none">• 35,00 m² - 1 stuk
Totale oppervlakte	35,00 m ²
Eenvoudig bereikbaar	Ja
Bevestigingswijze	<ul style="list-style-type: none">• Verlijmd, ingegoten, versmeerd
Identificatiemethode	<p>De asbestdeskundige beoordeelt het materiaal als asbestverdacht en dus asbesthoudend, en dit zonder monsternamen.</p> <p>Motivatie: De opdrachtgever weigert om het materiaal te laten bemonsteren.</p>
Destructieve handeling voor identificatie	Nee
Opmerking	Roofing kleeft aan asbestverdachte muurdorpels, zal sporen bevatten van asbest door verwerking dorpels.

Zorgvuldig beheren

- Zorg voor een veilig beheer. Vermijd het beschadigen van het asbestmateriaal. Controleer de toestand jaarlijks op wijzigingen.
- Hemelwater dat afspoelt van asbestcement daken of gevels kan asbestdeeltjes bevatten. Gebruik het enkel voor gesloten circuits (bv. spoelen toiletten). Reinig na het vervangen van het dak of de gevel de dakgoten en regenwaterput of -ton om asbesthoudend sediment of slib te verwijderen
- Voer bijkomende staalname(s) uit.

- Eenvoudige handelingen: mag via doe-het-zelf of door werknemer(s) met opleidingsattest eenvoudige handelingen
Eenvoudige handelingen zijn beperkte asbestverwijderingswerken zoals bedoeld in art. VI.3-54 van de Codex Welzijn op het Werk. Ze hebben uitsluitend betrekking op hechtgebonden asbestmaterialen in goede staat (bv. asbestcement) waarbij slechts een geringe vezelvrijgave wordt verwacht. Deze werken mogen enkel worden uitgevoerd door ondernemingen die opgenomen zijn op de lijst van de FOD Werkgelegenheid (art. VI.4-20 t.e.m. VI.4-23), of door doe-het-zelf voor particulieren mits de nodige voorzorgen te nemen. Lijst te raadplegen op <https://werk.belgie.be/nl/erkenningen/melding-lijst-van-ondernemingen-die-sloop->

verwijderingswerkzaamheden-mogen-uitvoeren Particulieren kunnen meer info vinden op www.asbestinfo.be. Vooraf moet de aanwezigheid van asbest vastgesteld zijn via een asbestinventaris (art. VI.3-4). De werken moeten vooraf gemeld worden aan de bevoegde inspectiediensten (art. VI.3-27) met een speciaal formulier. Enkel personen die een specifieke opleiding eenvoudige handelingen hebben gevolgd, mogen de werken uitvoeren (art. VI.3-37 en art. VI.4-21). Tijdens de uitvoering moeten technieken worden toegepast die stofvorming maximaal beperken (art. VI.3-38). Het gebruik van slijpschijven, hogedrukreinigers of andere snel draaiende werktuigen is verboden (art. VI.3-14). Materialen worden zoveel mogelijk in één stuk verwijderd, eventueel bevochtigd, en de werkzone wordt afgebakend en gesignaleerd. De personen dragen passende persoonlijke beschermingsmiddelen (PBM's), waaronder: een geschikt ademhalingsbeschermingsmiddel (minstens FFP3 voor particulieren), wegwerpbaar beschermkledij type 5/6, handschoenen en indien nodig oogbescherming (art. VI.3-38 en VI.3-47). Het asbestafval wordt onmiddellijk stofdicht verpakt, geëtiketteerd en afgevoerd volgens de geldende afvalregelgeving (art. VI.3-38, §2). Na afloop worden werkzone en materiaal gereinigd en volgen de werknemers een ontsmettingsprocedure.

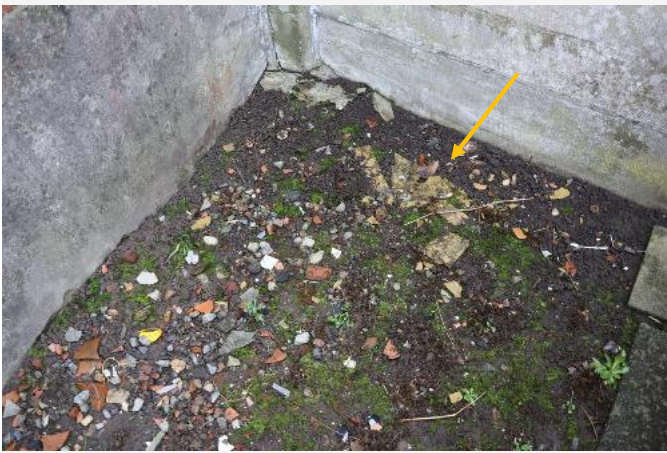
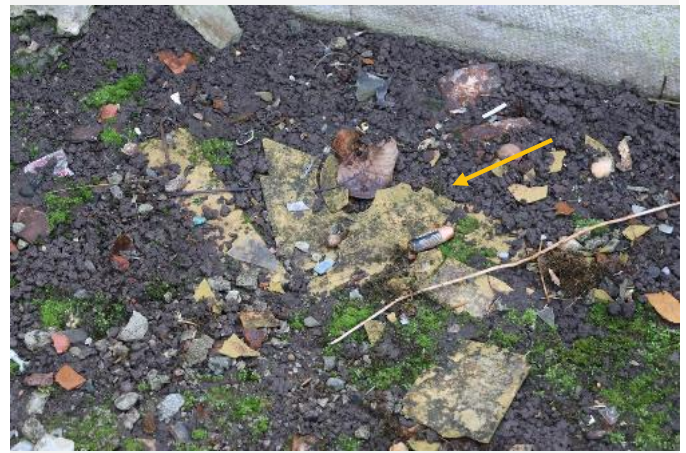
Beschrijving	Steenslag en asbest
Type afvalstof	Betreft resten (contaminatie) van verwerking of beschadiging
Type resten (contaminatie)	<ul style="list-style-type: none">Stof, deeltjes < 4 mm, flinters, gruis (vermengd in materiaal)
Besmette materialen	<ul style="list-style-type: none">Steenslag, puin of grond en stenen
Bron van de resten	Wandplaten, gevelleien, onderdakplaten...
Omgeving	Buiten
Primaire drager	Verharding, wegenis
Gebondenheid resten	Niet hecht
Hoeveelheid (gewicht - aantal)	<ul style="list-style-type: none">99,99 kg - 1 stuk
Totaal gewicht	99,99 kg
Eenvoudig bereikbaar	Ja
Identificatiemethode	De asbestdeskundige beoordeelt het materiaal als asbestverdacht en dus asbesthoudend, en dit zonder monstername.

- Verwijder het asbestafval.
- Vermijd het bewerken of het intensief betreden (belopen, rijden, ...) van de verontreinigde zone. Is dit niet mogelijk vraag dan advies aan een erkend bodemsaneringsdeskundige voor verdere maatregelen.
- Voer bijkomende staalname(s) uit.

- Eenvoudige handelingen: mag via doe-het-zelf of door werknemer(s) met opleidingsattest eenvoudige handelingen
Eenvoudige handelingen zijn beperkte asbestverwijderingswerken zoals bedoeld in art. VI.3-54 van de Codex Welzijn op het Werk. Ze hebben uitsluitend betrekking op hechtgebonden asbestmaterialen in goede staat (bv. asbestcement) waarbij slechts een geringe vezelvrjigave wordt verwacht. Deze werken mogen enkel worden uitgevoerd door ondernemingen die opgenomen zijn op de lijst van de FOD Werkgelegenheid (art. VI.4-20 t.e.m. VI.4-23), of door doe-het-zelf voor particulieren mits de nodige voorzorgen te nemen. Lijst te raadplegen op <https://werk.belgie.be/nl/erkenningen/melding-lijst-van-ondernemingen-die-sloop-verwijderingswerkzaamheden-mogen-uitvoeren> Particulieren kunnen meer info vinden op www.asbestinfo.be. Vooraf moet de aanwezigheid van asbest vastgesteld zijn via een asbestinventaris (art. VI.3-4). De werken moeten vooraf gemeld worden aan de bevoegde inspectiediensten (art. VI.3-27) met een speciaal formulier. Enkel personen die een specifieke opleiding eenvoudige handelingen hebben gevolgd, mogen de werken uitvoeren (art. VI.3-37 en art. VI.4-21). Tijdens de uitvoering moeten technieken worden toegepast die stofvorming maximaal beperken (art. VI.3-38). Het gebruik van slijpschijven, hogedrukreinigers of andere snel draaiende werktuigen is verboden (art. VI.3-14). Materialen worden zoveel mogelijk in één stuk verwijderd, eventueel bevochtigd, en de werkzone wordt afgebakend en gesignaleerd. De personen dragen passende persoonlijke beschermingsmiddelen (PBM's), waaronder: een geschikt ademhalingsbeschermingsmiddel (minstens FFP3 voor particulieren), wegwerpbaar beschermkledij type 5/6, handschoenen en indien nodig oogbescherming (art. VI.3-38 en VI.3-47). Het asbestafval wordt onmiddellijk stofdicht verpakt, geëtiketteerd en afgevoerd volgens de geldende afvalregelgeving (art. VI.3-38, §2). Na

afloop worden werkzone en materiaal gereinigd en volgen de werknemers een ontsmettingsprocedure.

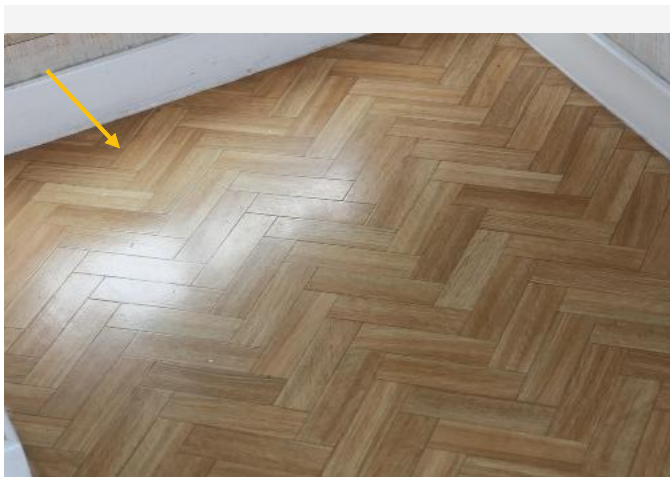
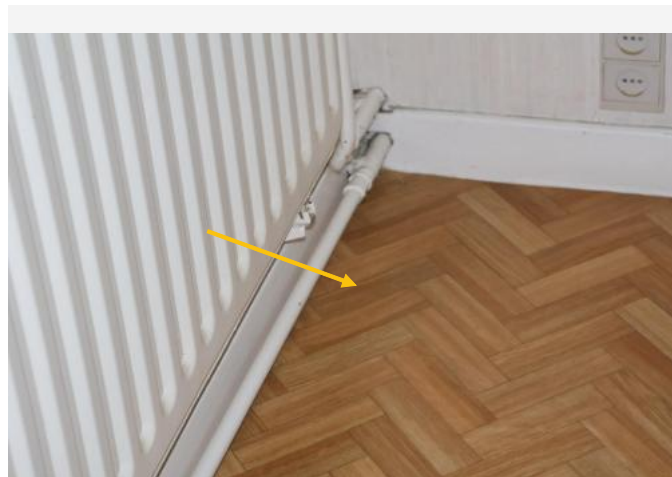
Fiche 7: Vinyl bruin

Geen asbest

#	Type	Referentie	Resultaat
7.1	Puntmonster	ZW-2026-5479-A3	Geen asbest

Beschrijving	Vinyl bruin
Omgeving	Binnen
Primaire drager	Vloer
Bindmiddel van materiaal	Karton - papier - viltachtig
Gebondenheid op basis van bindmiddel	Niet-hechtgebonden
Hoeveelheid (oppervlakte - aantal)	• 60,00 m ² - 1 stuk
Totale oppervlakte	60,00 m ²
Identificatiemethode	Een monstername door de asbestdeskundige met laboanalyse door een asbestlabo.
Destructieve handeling voor identificatie	Nee

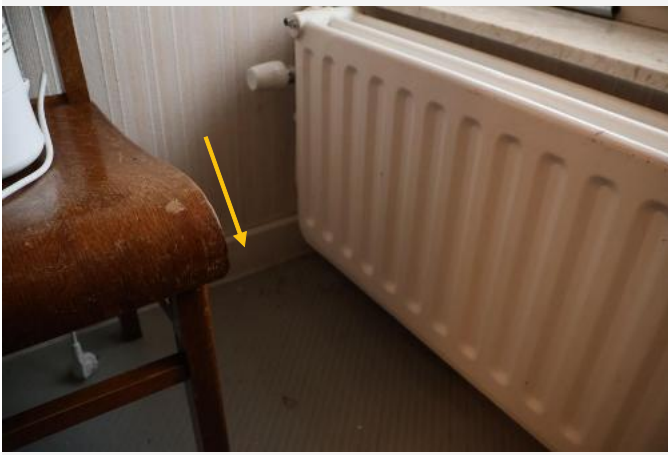
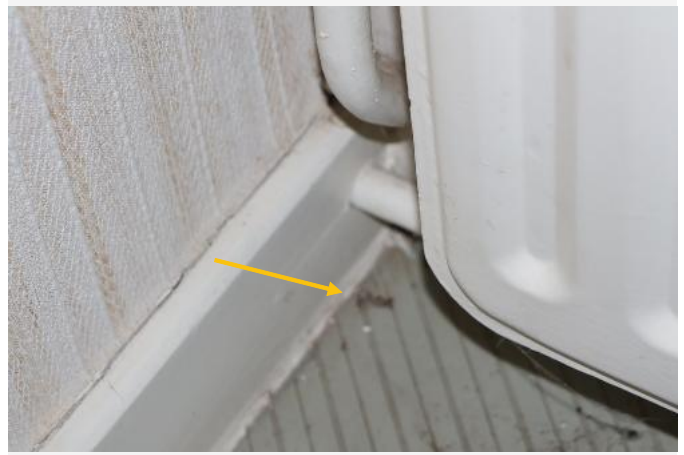
Fiche 8: Vinyl blauw

Geen asbest

#	Type	Referentie	Resultaat
8.1	Puntmonster	ZW-2026-5479-A4	Geen asbest

Beschrijving	Vinyl blauw
Omgeving	Binnen
Primaire drager	Vloer
Bindmiddel van materiaal	Karton - papier - viltachtig
Gebondenheid op basis van bindmiddel	Niet-hechtgebonden
Hoeveelheid (oppervlakte - aantal)	• 9,00 m ² - 1 stuk
Totale oppervlakte	9,00 m ²
Identificatiemethode	Een monstername door de asbestdeskundige met laboanalyse door een asbestlabo.
Destructieve handeling voor identificatie	Nee

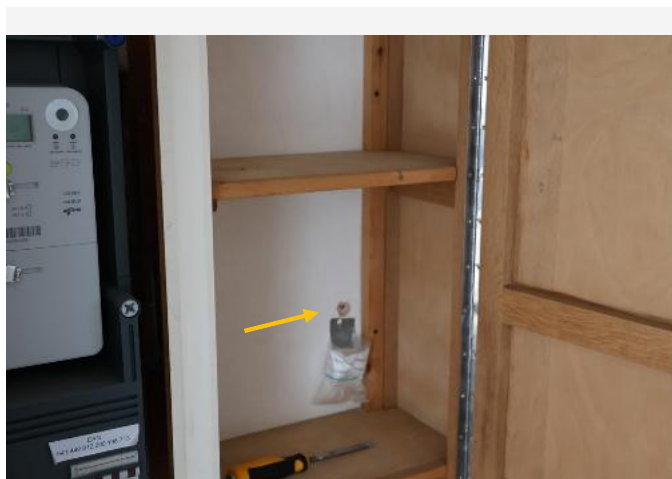
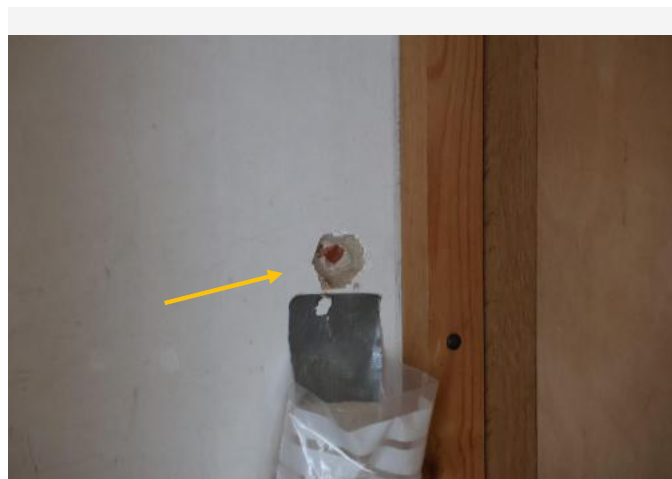
Fiche 9: Pleister mengstaal muren

Geen asbest

#	Type	Referentie	Resultaat
9.1	Mengmonster	ZW-2026-5479-A1	Geen asbest

Beschrijving	Pleister mengstaal muren
Omgeving	Binnen
Primaire drager	Binnenwand
Bindmiddel van materiaal	Gips - kalk
Gebondenheid op basis van bindmiddel	Niet-hechtgebonden
Hoeveelheid (oppervlakte - dikte - aantal)	• 200,00 m ² - 1,00 cm - 1 stuk
Totaal volume	2,00 m ³
Identificatiemethode	Een monstername door de asbestdeskundige met laboanalyse door een asbestlabo.
Destructieve handeling voor identificatie	Nee
Opmerking	<p>Pleister bevat geen asbest, oppervlakte is louter inschatting, dikte werd bepaald door gemiddelde dikte te nemen over de diverse genomen stalen in het gebouw. Pleister werd gecontroleerd in de verplichte ruimten.</p> <ul style="list-style-type: none">- individuele ruimte: bemonsterd in bureau;- natte ruimte: bemonsterd in keuken;- trappenhal: bemonsterd,- stookruimte geen pleister aanwezig.

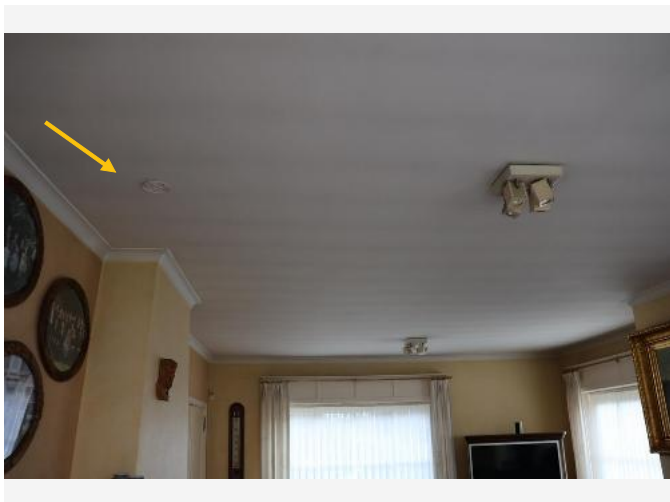
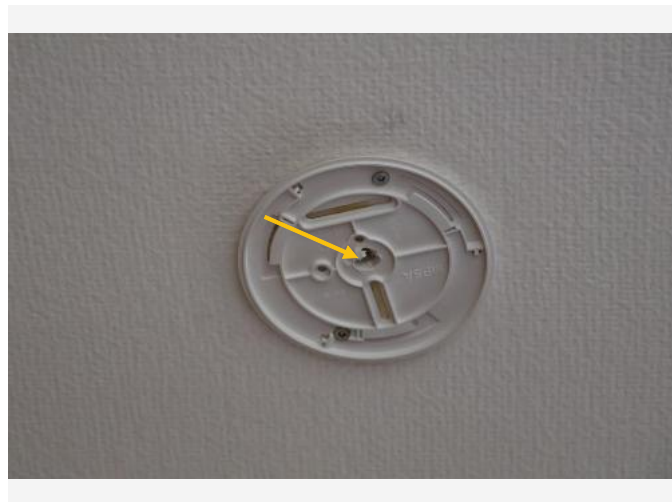
Geen asbest

#	Type	Referentie	Resultaat
10.1	Mengmonster	ZW-2026-5479-A2	Geen asbest

Beschrijving	Pleister mengstaal plafond
Omgeving	Binnen
Primaire drager	Plafond
Bindmiddel van materiaal	Gips - kalk
Gebondenheid op basis van bindmiddel	Niet-hechtgebonden
Hoeveelheid (oppervlakte - dikte - aantal)	• 300,00 m ² - 1,00 cm - 1 stuk
Totaal volume	3,00 m ³
Identificatiemethode	Een monstername door de asbestdeskundige met laboanalyse door een asbestlabo.
Destructieve handeling voor identificatie	Nee
Opmerking	<p>Pleister bevat geen asbest, oppervlakte is louter inschatting, dikte werd bepaald door gemiddelde dikte te nemen over de diverse genomen stalen in het gebouw. Pleister werd gecontroleerd in de verplichte ruimten.</p> <ul style="list-style-type: none">- individuele ruimte: bemonsterd in woonkamer;- natte ruimte: bemonsterd in keuken;- trappenhal: bemonsterd,- stookruimte geen pleister aanwezig.
