Asbestinventarisatetest

Brandstraat 67, 9870 Zulte

Attestnummer : 20241101-000003.000

Uitgegeven op : 01.11.2024

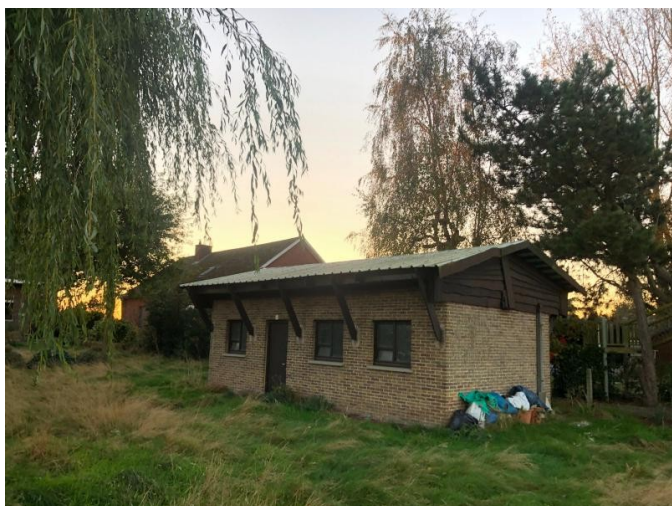
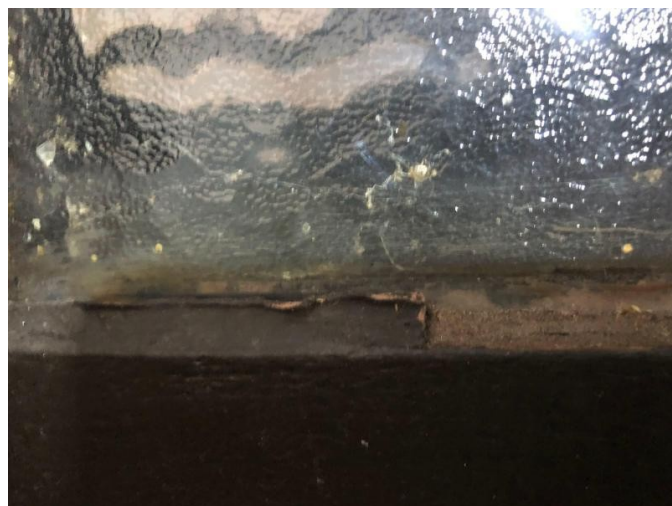
Het asbestmateriaal valt onder de mijlpaal van 2040.

| Eindbeoordeling materiaalrisico | Verhoogd materiaalrisico en/of verhoogde kans op vezelvrijgave |

| Asbestsoort (vezeltype) | Alleen chrysotiel |
| Toestand van het materiaal | Matig beschadigd, matig verweerd |

| Beschrijving | Mastiek vensters |
| Opmerking | <p>De mastiek is enkel vastgesteld thv het tuinhuis.</p> <p>Deze hoeveelheden dienen ter ondersteuning van een asbestinventarisatie en mogen niet voor andere doeleinden gebruikt worden, zoals het opstellen van meetstaten</p> |

[Verwijderen](#)

- Zorg voor een veilig beheer. Vermijd het beschadigen van het asbestmateriaal. Controleer de toestand jaarlijks op wijzigingen.

- Eenvoudige handelingen: enkel door erkend asbestverwijderaar
Het betreft een hechtgebonden toepassing, maar door de poreuze toestand is de kans groot op het breken en verpulveren van de mastiek bij het verwijderen. Deze toepassing moet verwijderd worden door een aannemer (schrijnwerker) met een opleidingsattest eenvoudige handelingen

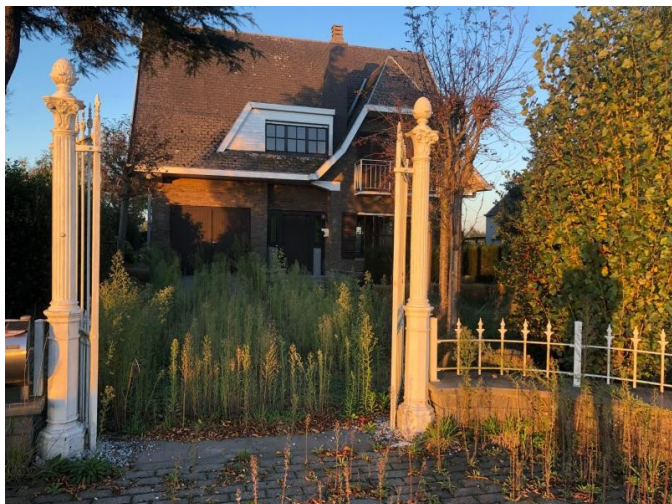
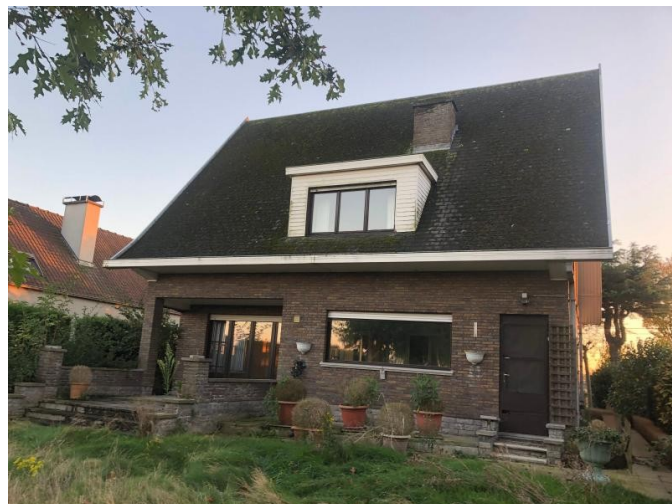
Het asbestmateriaal valt onder de mijlpaal van 2034.

| Eindbeoordeling materiaalrisico | Laag materiaalrisico en/of verlaagde kans op vezelvrijgave |

| Asbestsoort (vezeltype) | Crocidoliet aanwezig |
| Toestand van het materiaal | Licht beschadigd, licht verweerd. Intact calciumsilicaatmateriaal of categorie III 'gebondenheid' |

| Beschrijving | Leien dakbedekking |

Verwijderen

- Zorg voor een veilig beheer. Vermijd het beschadigen van het asbestmateriaal. Controleer de toestand jaarlijks op wijzigingen.

- Eenvoudige handelingen: mag via doe-het-zelf of door werknemer(s) met opleidingsattest eenvoudige handelingen
Het betreft een hechtgebonden materiaal en is eenvoudig bereikbaar. Echter, rekening houdend met de grote hoeveelheid en de combinatie met een asbestverdacht onderakis (vermoedelijk, gebaseerd op getuigenissen van een buur), is het aan te raden de werken te laten uitvoeren door een dakwerker met personeel die beschikken over een opleidingsattest eenvoudige handelingen. Respecteer alle veiligheidsmaatregelen en draag de correcte beschermingsmiddelen bij het verwijderen.

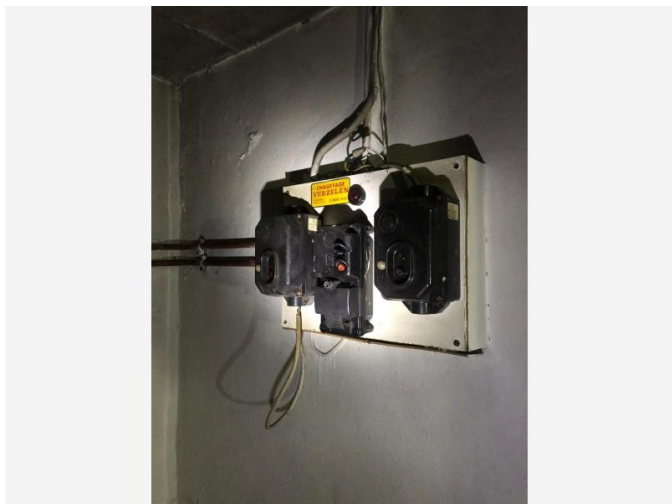
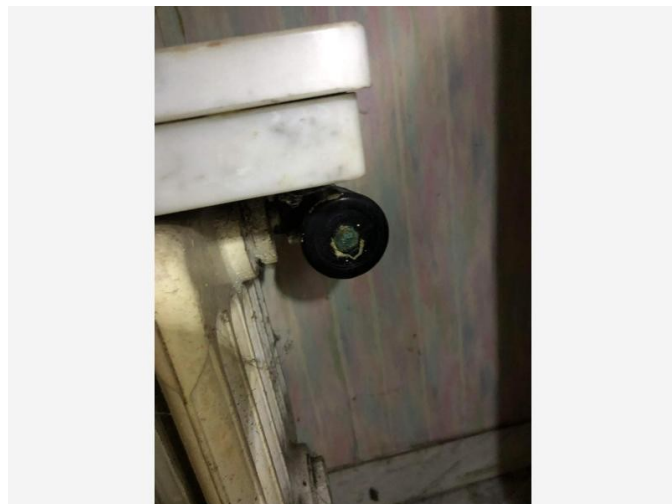
Het asbestmateriaal valt onder de mijlpaal van 2040.

| Eindbeoordeling materiaalrisico | Verhoogd materiaalrisico en/of verhoogde kans op vezelvrijgave |

| Asbestsoort (vezeltype) | Crocidoliet aanwezig |
| Toestand van het materiaal | Licht beschadigd, licht verweerd. Intact calciumsilicaatmateriaal of categorie III 'gebondenheid' |

| Beschrijving | Bakelieten toepassingen |
| Opmerking | <p>Het betreft bakelieten installatiemateriaal in de kelder en een radiatorknop en de teller van Fluvius. Ter info: Bakeliet is asbestverdacht maar daarom nog niet zeker dat het asbest bevat. Er is geen staal genomen vanwege het destructief karakter. Dit is verder te onderzoeken bij sloop of een volgende grondige (elektrische) renovatie.</p> <p>Deze hoeveelheden dienen ter ondersteuning van een asbestinventarisatie en mogen niet voor andere doeleinden gebruikt worden, zoals het opstellen van meetstaten</p> |

Verwijderen

- Zorg voor een veilig beheer. Vermijd het beschadigen van het asbestmateriaal. Controleer de toestand jaarlijks op wijzigingen.

- Eenvoudige handelingen: mag via doe-het-zelf of door werknemer(s) met opleidingsattest eenvoudige handelingen
Het betreft een kleine hoeveelheid en is eenvoudig bereikbaar. Respecteer alle veiligheidsmaatregelen en draag de correcte beschermingsmiddelen bij het verwijderen.

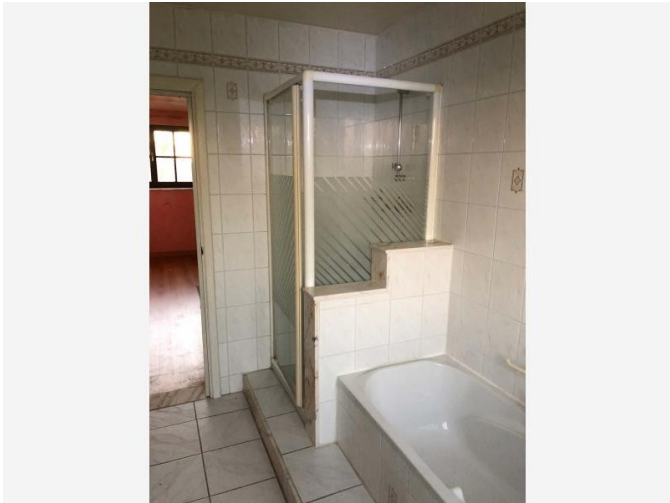
Vrije foto

Mogelijks bevindt er zich asbesthoudende tegellijm achter deze muurtegels. Dit was niet waarneembaar, er waren geen beschadigingen of openingen. Het gaat hier over de badkamer, keuken en wc. Bij het verwijderen is extra staalname aangeraden.

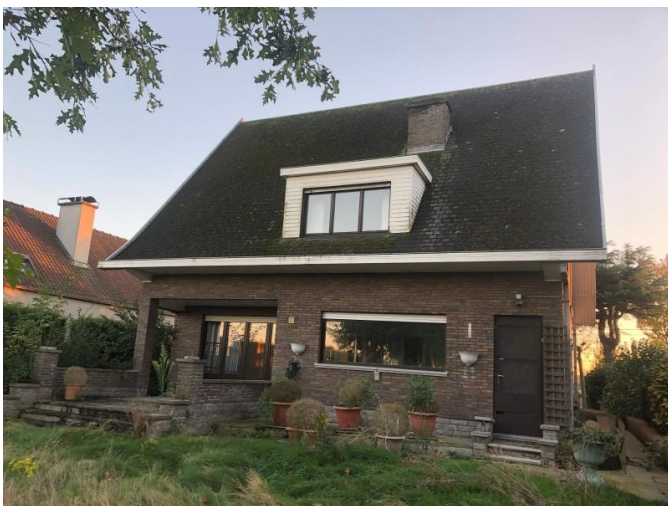
Vrije foto

De leien waren langs buiten niet inspecteerbaar (te hoog volgens inspectieprotocol) en rondom de dakkapel (ramen) zaten ze te vast om te kunnen opnemen. Aan de binnenzijde was het onderdak ook niet inspecteerbaar, de zolder is recentelijk afgewerkt met isolatie. MAAR! Een buurman die de familie genegen is en bijstaat gaf als info dat hij meuiserite onderdakplaten herkende bij de herstellingswerken van het dak.

Als asbestdekunidge heb ik dit niet kunnen vaststellen en dus niet opgenomen als bronfiche. Wel hier bij een adviesfiche dat dit zeker te controleren is bij eventueel verkoop of grondige (dak)renovatiwerken.

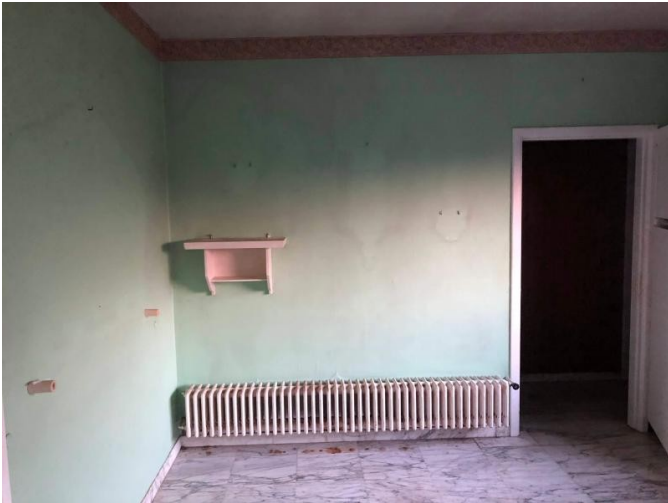
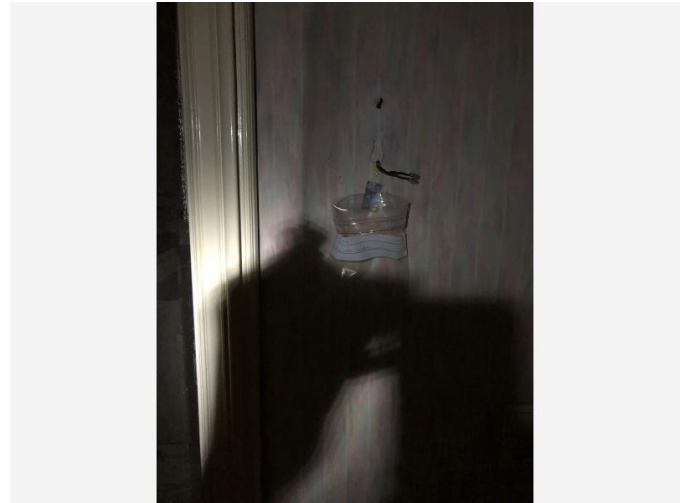
Fiche 6: Pleister wanden

Geen asbest

| # | Type | Referentie | Resultaat |
|---|---|---|---|
| 6.1 | Mengmonster | 67.03 | Geen asbest |

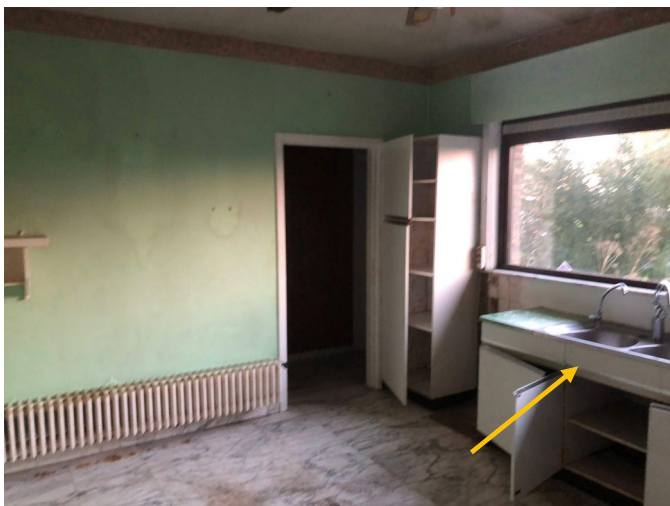
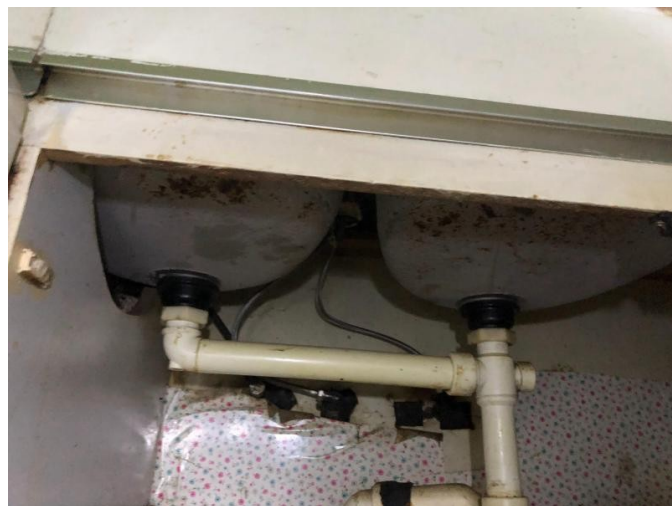
Geen asbest

| # | Type | Referentie | Resultaat |
|---|---|---|---|
| 7.1 | Puntmonster | 67.05 | Geen asbest |

| Beschrijving | ontdreuningscoating spoelbak |

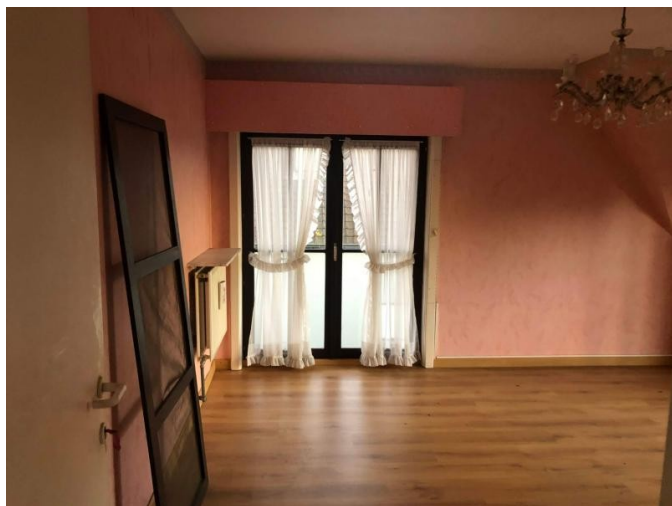
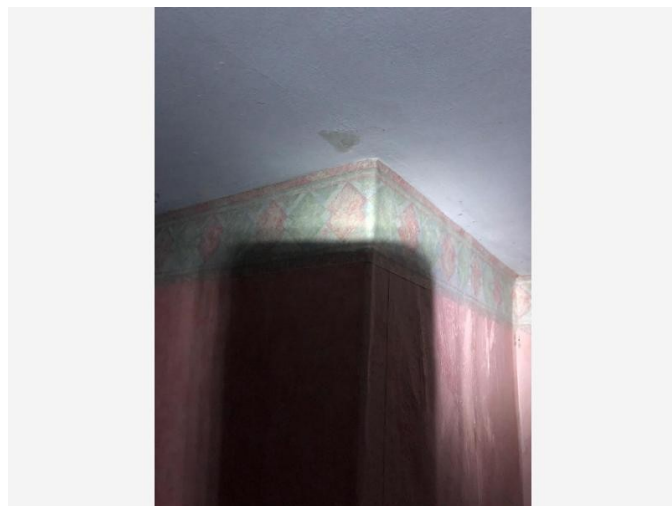
Fiche 8: Pleisterwerk plafond

Geen asbest

| # | Type | Referentie | Resultaat |
|---|---|---|---|
| 8.1 | Mengmonster | 67.04 | Geen asbest |

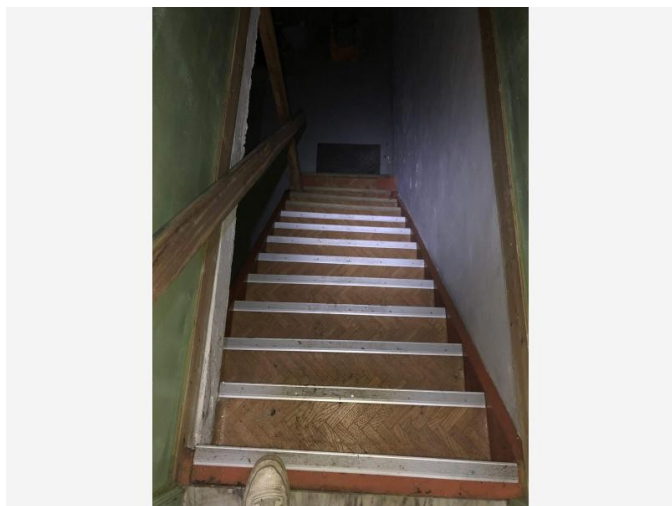
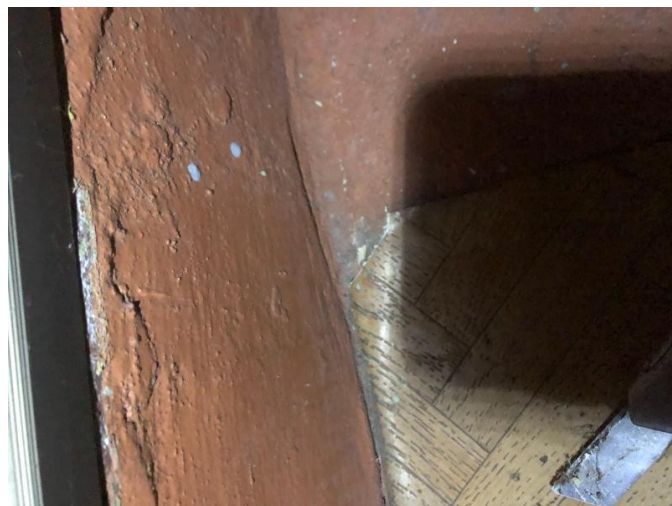
Fiche 9: Vloerzeil keldertrap

Geen asbest

| # | Type | Referentie | Resultaat |
|---|---|---|---|
| 9.1 | Puntmonster | 67.01 | Geen asbest |
