# Asbestinventarisatetest

Mimosastraat 150, 9000 Gent

Attestnummer : 20240513-000214.000

**Niet-asbestveilig**

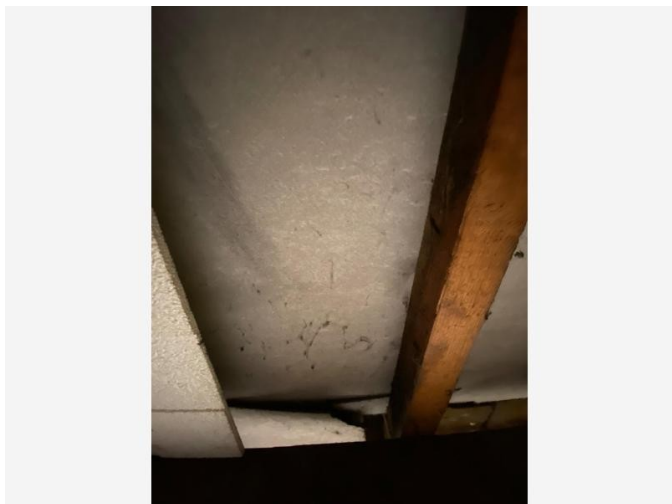
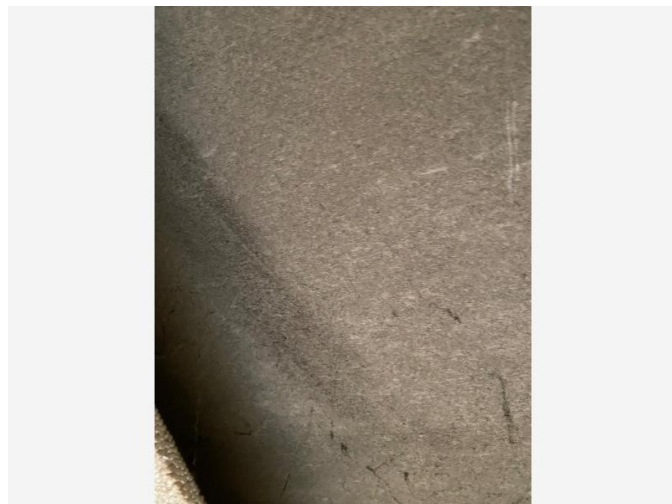
Het onderdak was op één plaats waarneembaar. Vermoedelijk bevinden de platen zich onder het gehele dak.

| Eindbeoordeling materiaalrisico | Verhoogd materiaalrisico en/of verhoogde kans op vezelvrijgave |

| Asbestsoort (vezeltype) | Crocidoliet aanwezig |
| Toestand van het materiaal | Licht beschadigd, licht verweerd. Intact materiaal type Pical – asbestboard of categorie III 'gebondenheid' |

| Beschrijving | Onderdak |

Verwijderen

- Zorg voor een veilig beheer. Vermijd het beschadigen van het asbestmateriaal. Controleer de toestand jaarlijks op wijzigingen.
- Zorg voor een veilig beheer en verwijder dit asbestmateriaal wanneer het bij werken eenvoudig bereikbaar wordt. Controleer de toestand jaarlijks op wijzigingen.
- Verwijder dit asbestmateriaal zo snel mogelijk. Volg de toestand goed op.

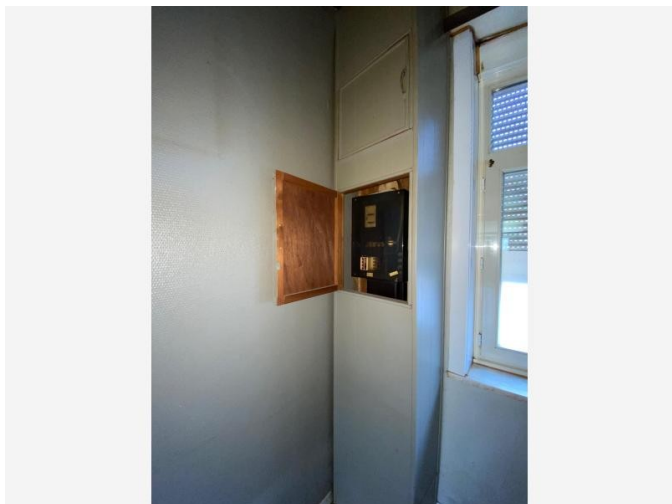
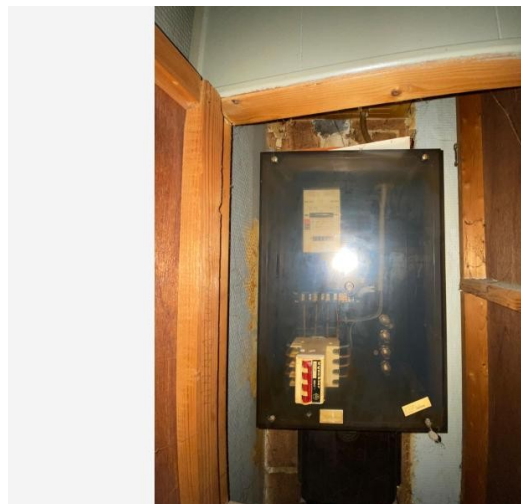
| Eindbeoordeling materiaalrisico | Zeer laag materiaalrisico en/of zeer lage kans op vezelvrijgave |

| Toestand van het materiaal | Onbeschadigd, niet verweerd |

| Beschrijving | Bakeliet in tellerkast |

Zorgvuldig beheren

- Zorg voor een veilig beheer. Vermijd het beschadigen van het asbestmateriaal. Controleer de toestand jaarlijks op wijzigingen.

- Eenvoudige handelingen: mag via doe-het-zelf of door werknemer(s) met opleidingsattest eenvoudige handelingen  
Te verwijderen door netbeheerder.

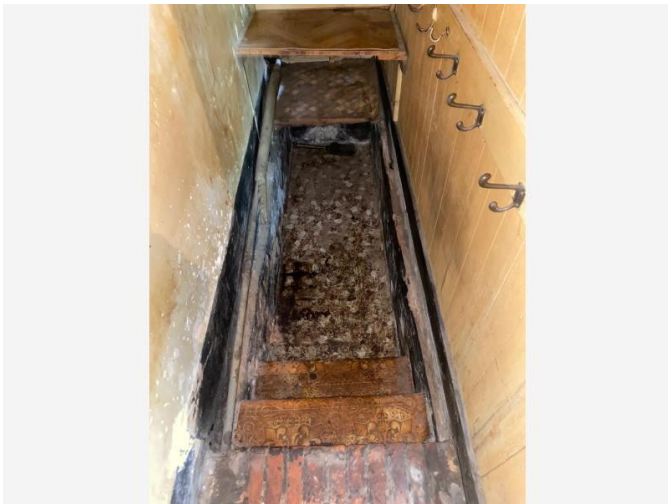
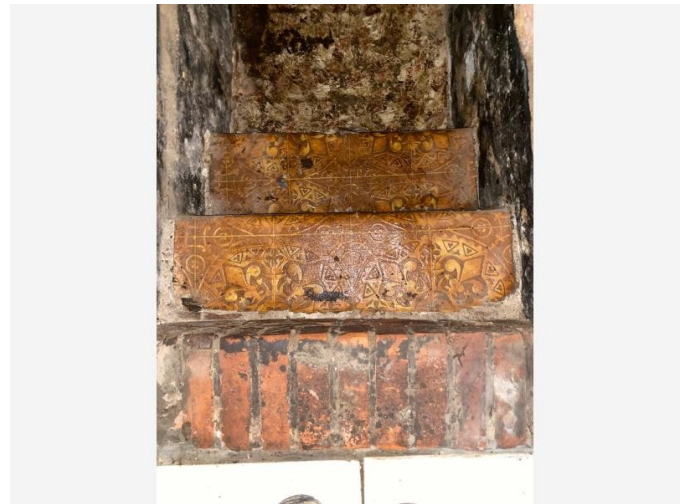
| Eindbeoordeling materiaalarisico | Laag materiaalarisico en/of verlaagde kans op vezelvrijgave |

| Toestand van het materiaal | Licht beschadigd, licht verweerd. Intact materiaal type Pical – asbestboard of categorie III 'gebondenheid' |

| # | Type | Referentie | Resultaat |
|---|---|---|---|
| 3.1 | Puntmonster | MIM003 | Chrysotiel |

| Beschrijving | Vloerzeilen kelder |

Zorgvuldig beheren

- Zorg voor een veilig beheer. Vermijd het beschadigen van het asbestmateriaal. Controleer de toestand jaarlijks op wijzigingen.
- Zorg voor een veilig beheer en verwijder dit asbestmateriaal wanneer het bij werken eenvoudig bereikbaar wordt. Controleer de toestand jaarlijks op wijzigingen.

Dit materiaal hangt goed verlijmt aan de drager, waardoor het materiaal mogelijks zal moeten beschadigd worden om te kunnen verwijderen. Best wordt hiervoor een hermetische zone gebruikt. Het is aan de asbestverwijderaar om te kijken welke methodiek van verwijderen nodig is.

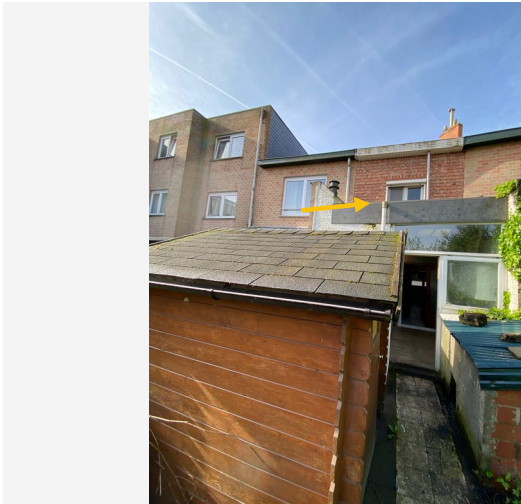
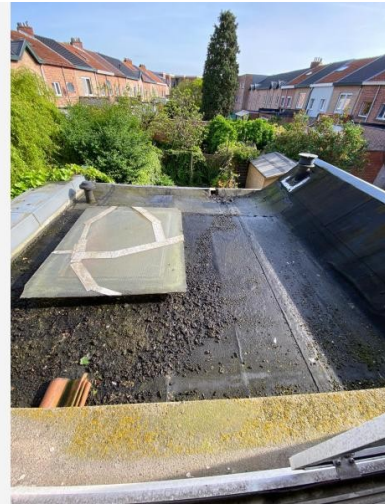
Het was niet mogelijk om de roofing te analyseren, zonder blijvende schade aan te richten aan het dak. Aanwezigheid van onderliggende mogelijke asbesthoudende laag is niet uit de sluiten. Indien het dak (volledig) wordt vernieuwd, zullen onderliggende lagen moeten bemonsterd worden.

| Eindbeoordeling materiaalrisico | Laag materiaalrisico en/of verlaagde kans op vezelvrijgave |

| Asbestsoort (vezeltype) | Crocidoliet aanwezig |

| Beschrijving | Roofing |

| <b>Opmerking</b> | Roofing op het plat dak van de badkamer - keuken. |

Zorgvuldig beheren

- Zorg voor een veilig beheer. Vermijd het beschadigen van het asbestmateriaal. Controleer de toestand jaarlijks op wijzigingen.
- Zorg voor een veilig beheer en verwijder dit asbestmateriaal wanneer het bij werken eenvoudig bereikbaar wordt. Controleer de toestand jaarlijks op wijzigingen.

Een erkende asbestverwijderaar kiest zelf welke verwijderingsmethode het best past.

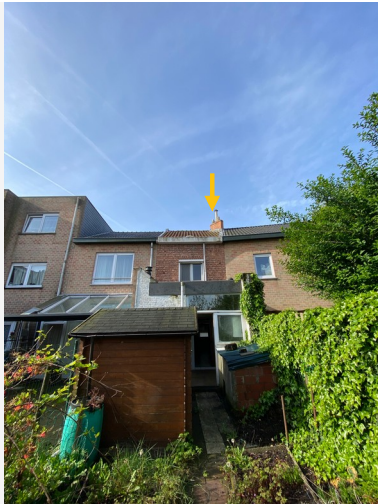
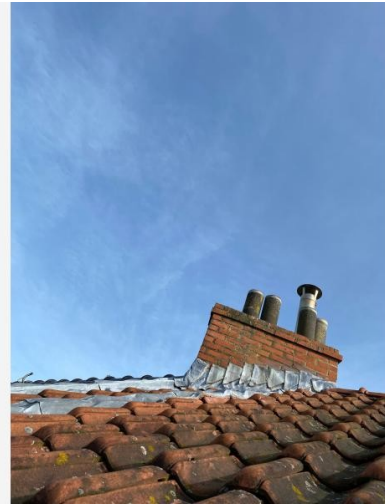
| Eindbeoordeling materiaalisico | Laag materiaalisico en/of verlaagde kans op vezelvrijgave |

| Asbestsoort (vezeltype) | Crocidoliet aanwezig |
| Toestand van het materiaal | Licht beschadigd, licht verweerd. Intact materiaal type Pical – asbestboard of categorie III 'gebondenheid' |

| Beschrijving | Rookgaskanaal |

Zorgvuldig beheren

- Zorg voor een veilig beheer. Vermijd het beschadigen van het asbestmateriaal. Controleer de toestand jaarlijks op wijzigingen.
- Zorg voor een veilig beheer en verwijder dit asbestmateriaal wanneer het bij werken eenvoudig bereikbaar wordt. Controleer de toestand jaarlijks op wijzigingen.

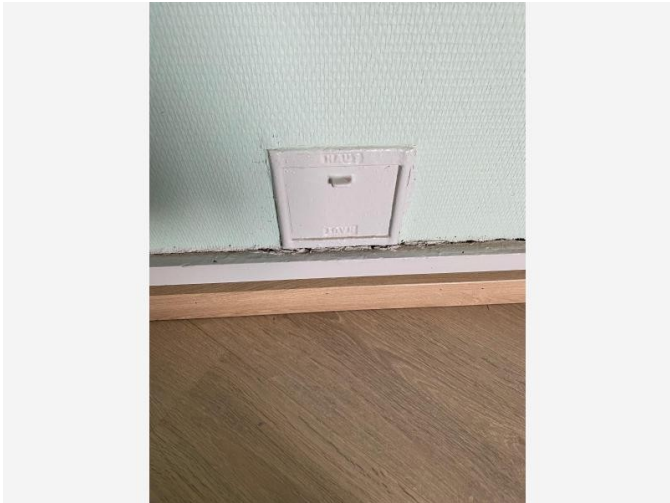
*Situeringsfoto*

**Reden:** Slotvaste toegangspoort, -deur of -luik

**Uitleg van de asbestdeskundige:** De roetschuiven zaten vast en konden niet geopend worden.

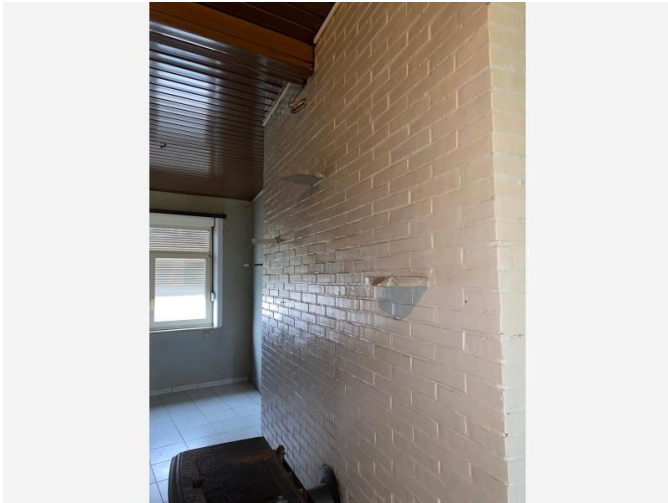
De tabletten in de muren van de living gaven een asbestverdachte indicatie. Het bemonsteren van het materiaal behoort tot destructief onderzoek (= schade aan materiaal). Bij renovatiewerken moeten deze tabletten naderhand bekeken worden.

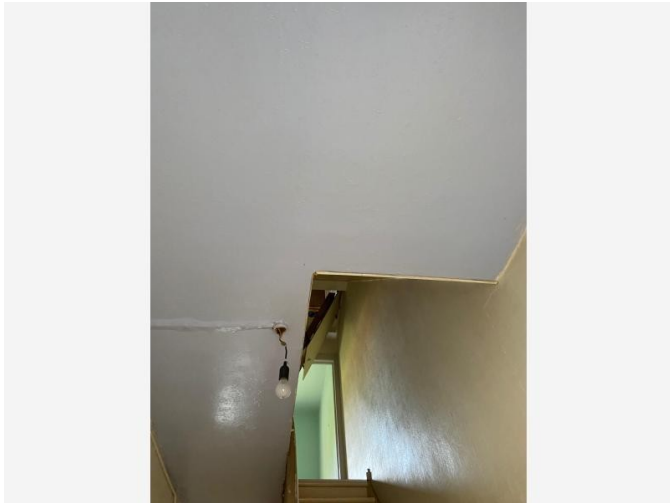
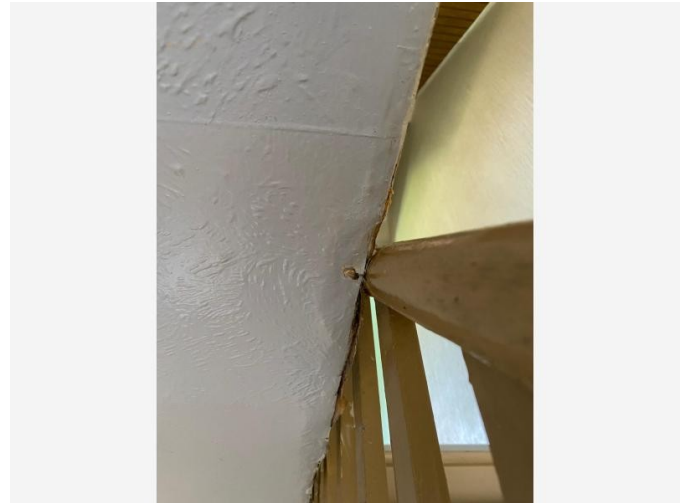
## Fiche 14: Pleisterwerk plafond

Geen asbest

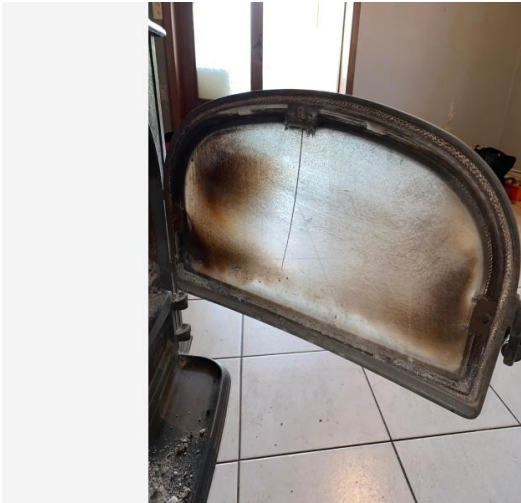
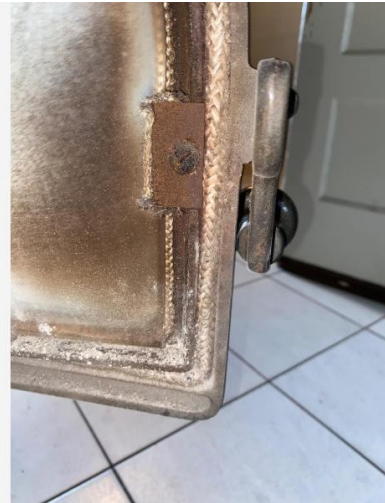
## Fiche 16: Koord kachel

Geen asbest

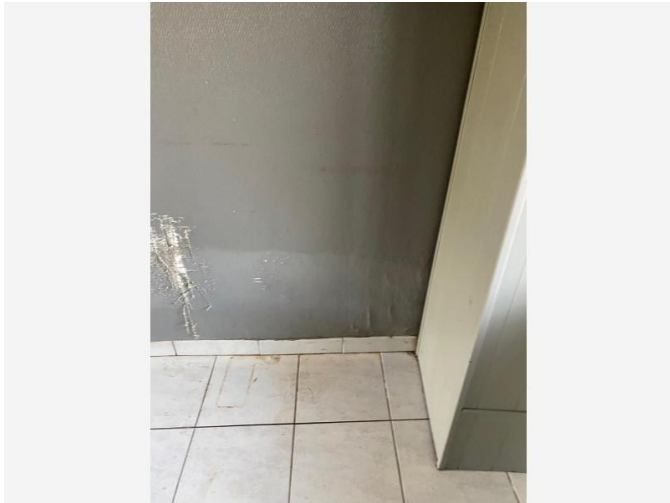
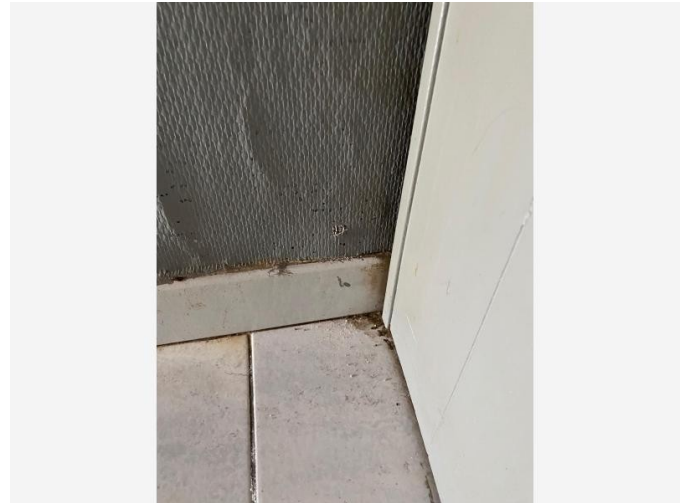
## Fiche 17: Pleisterwerk muren

Geen asbest

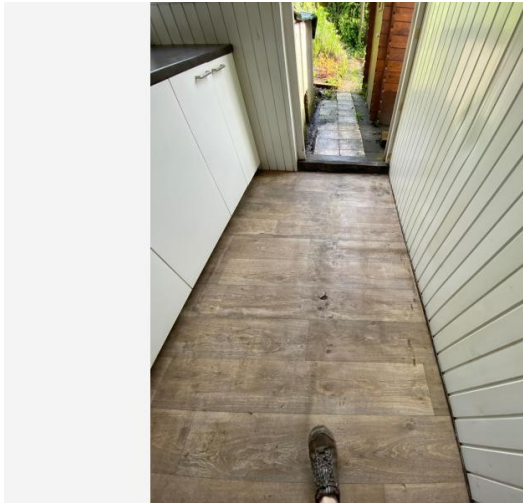
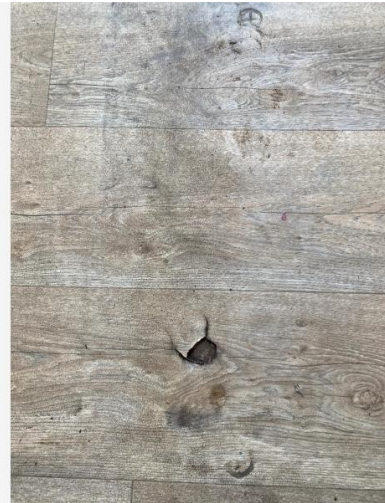
## Fiche 18: Vloerzeil keuken

Geen asbest

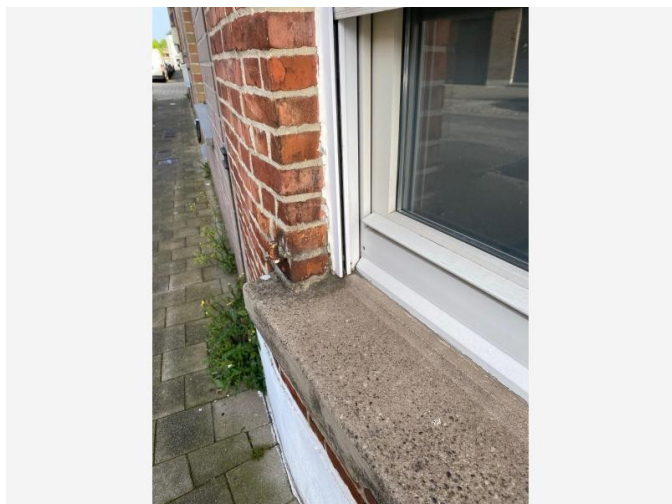
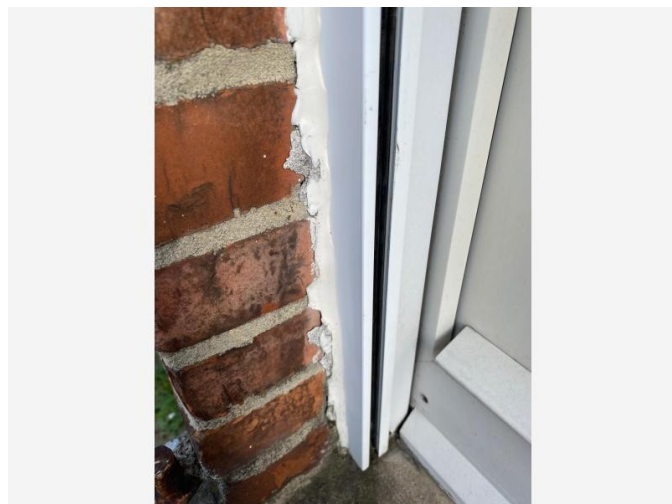
## Fiche 19: Mastiek aan ramen

Geen asbest
