## CONTRÔLE D'ÉTANCHÉITÉ ET DE CONFORMITÉ D'UN RÉSERVOIR À MAZOUT

RÉF. 134/2026/68881/C01:1

DATE DU CONTRÔLE 19/05/2026

Avenue de la Sauge 15 - 5100 Namur

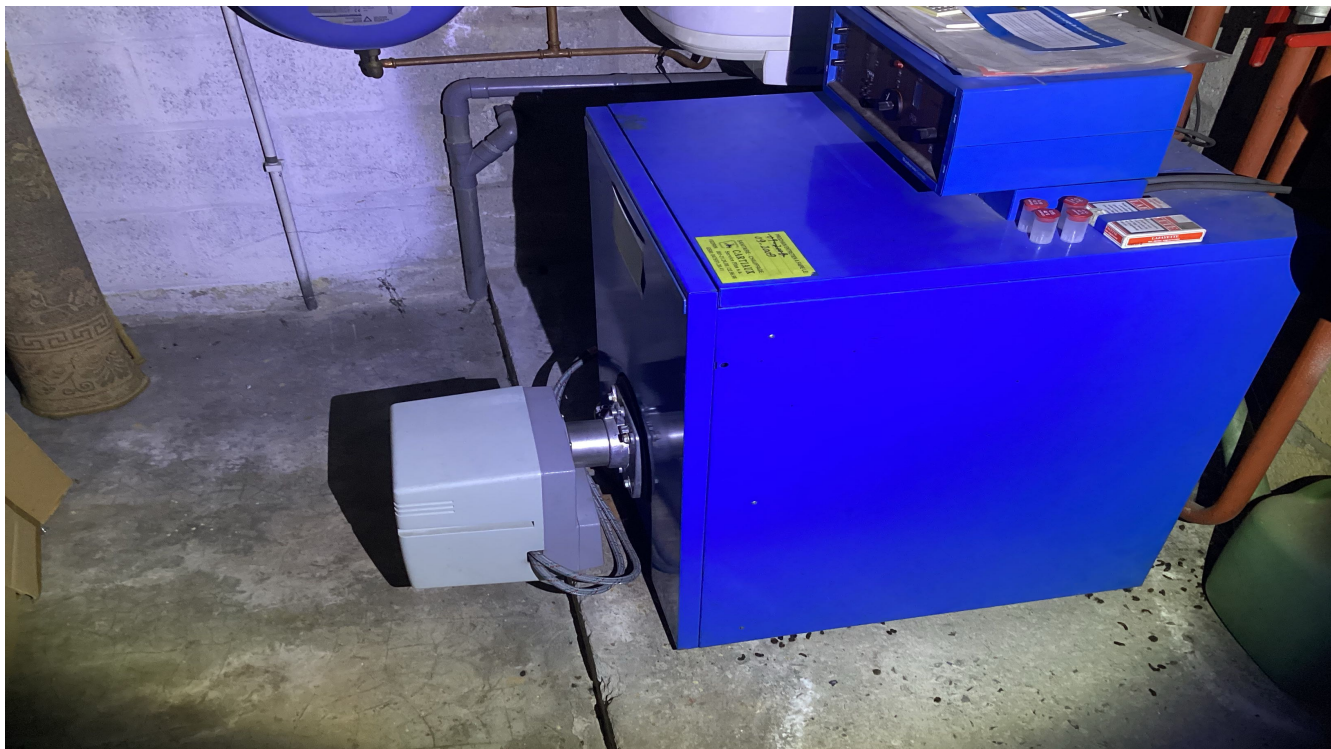
| Système de chauffage | Chaudière | Fonctionnement du système de chauffage | Fonctionne |

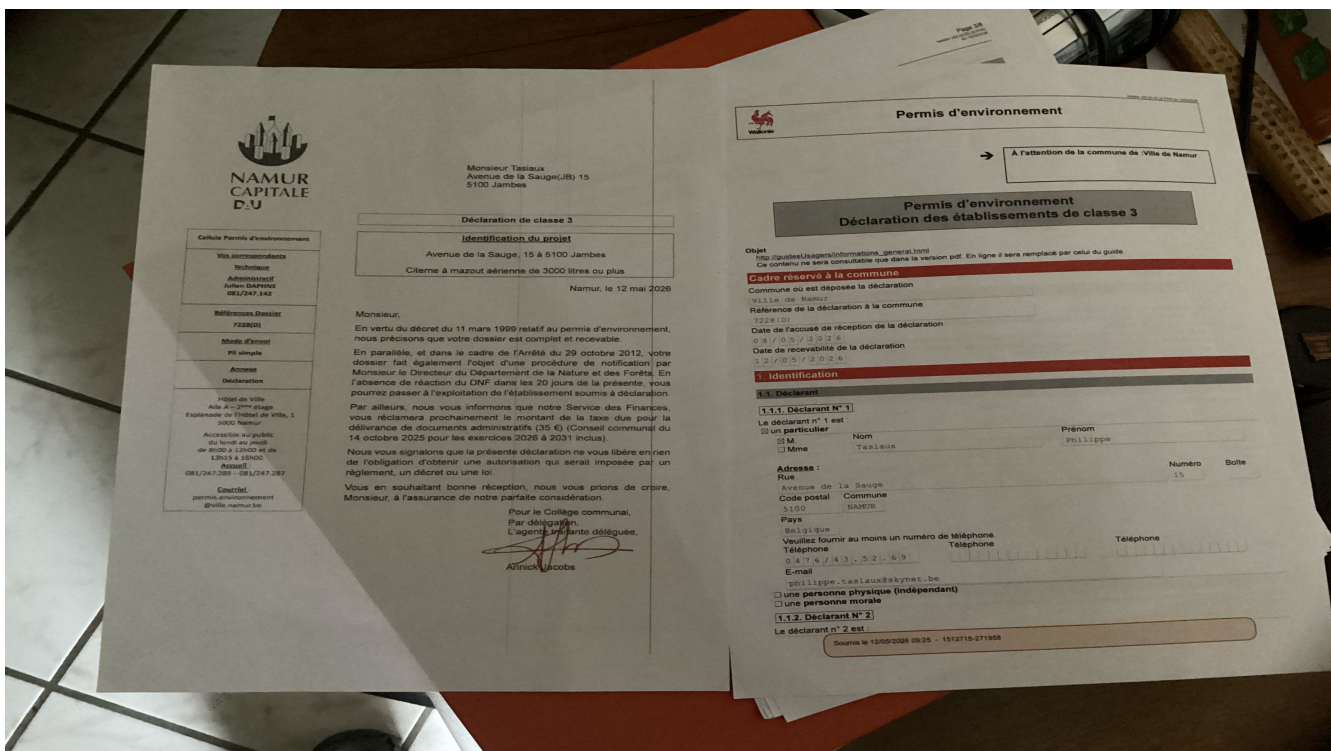
### Autorisation d'exploitation

| Autorisation d'exploitation | Oui | Date d'émission, échéance & numéro | 12/05/2026 - 12/05/2036 |

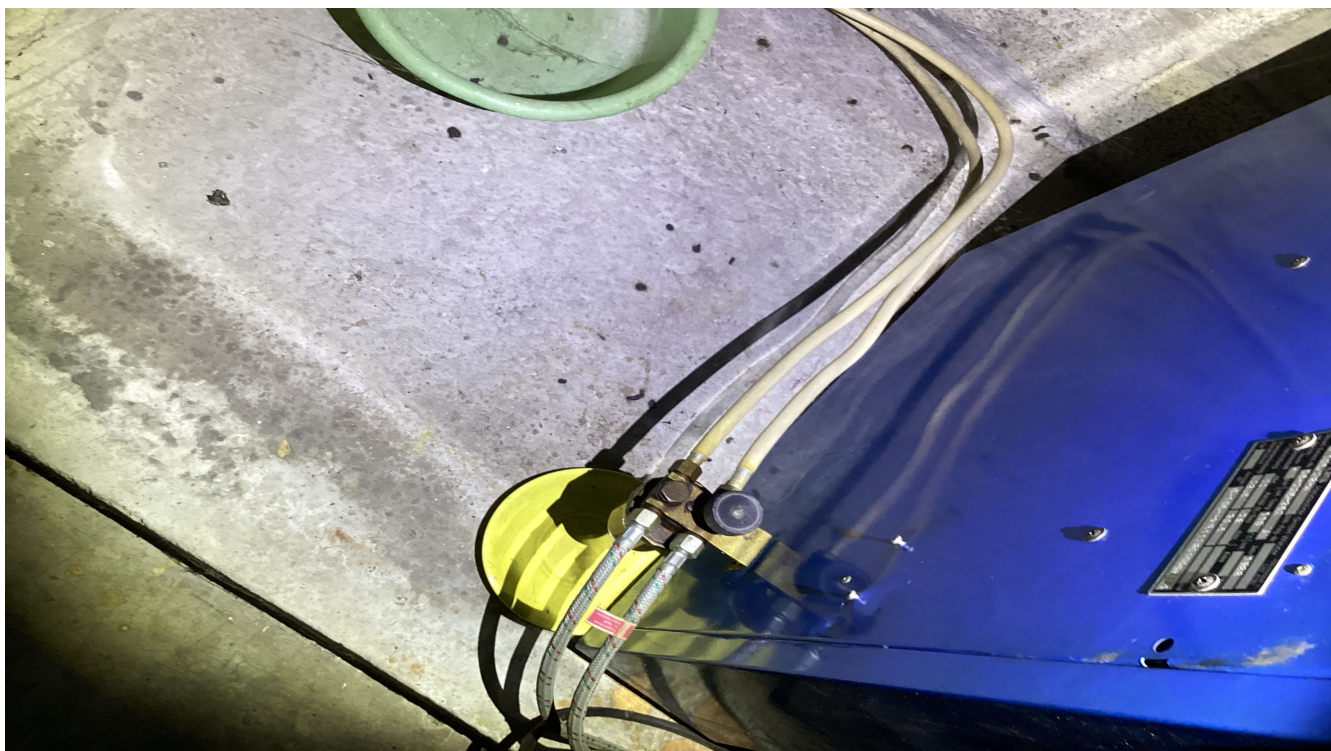
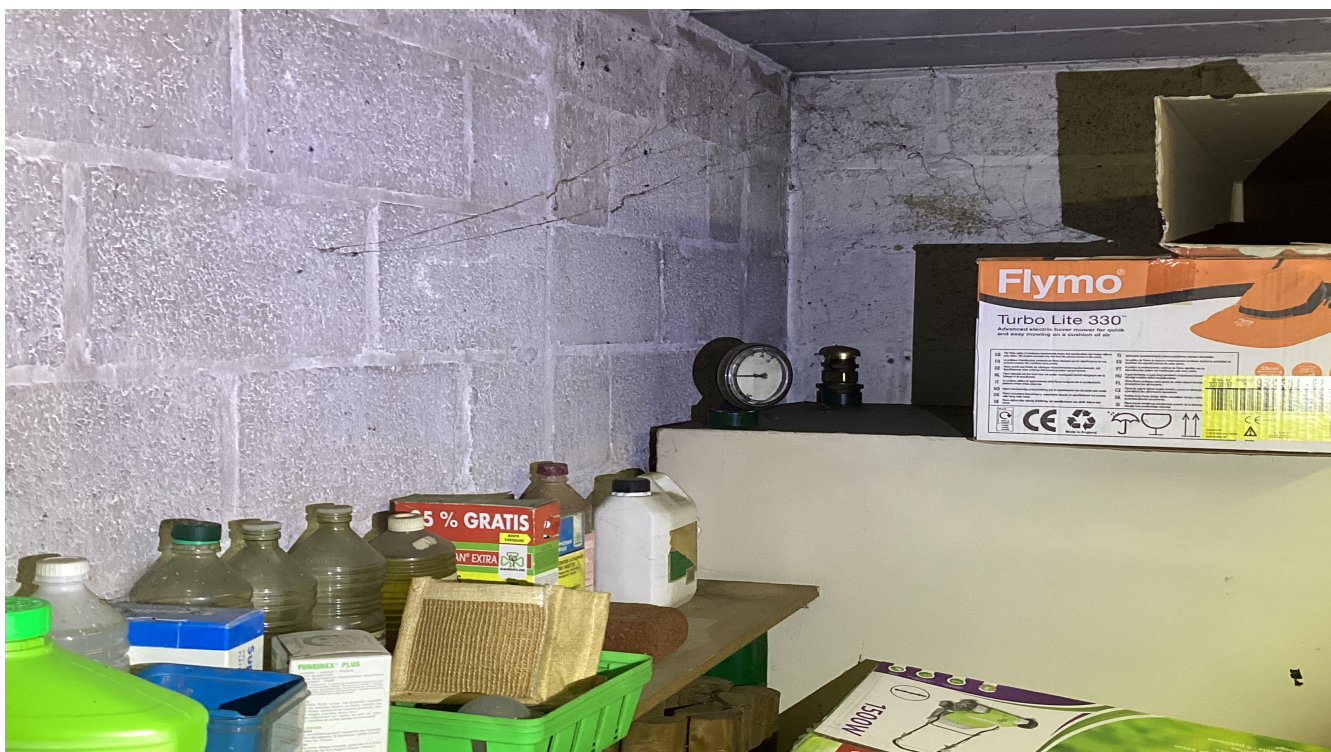
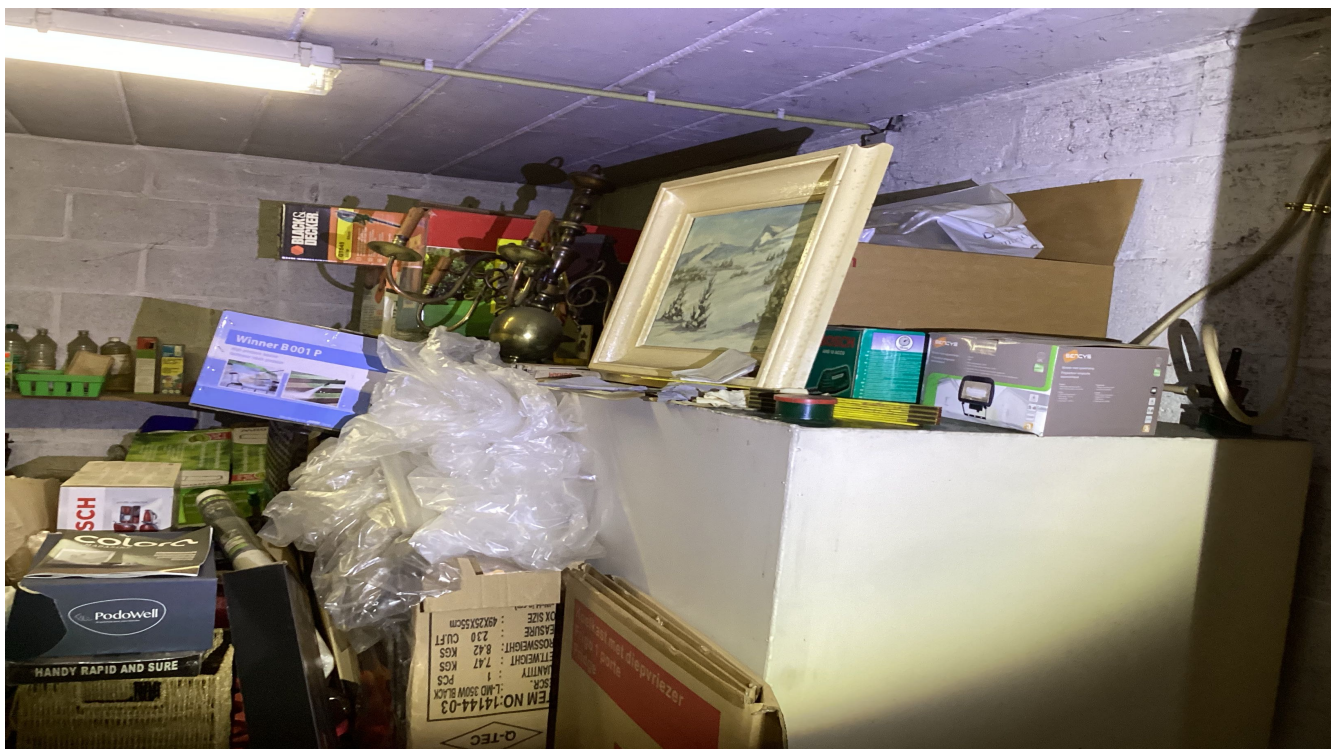
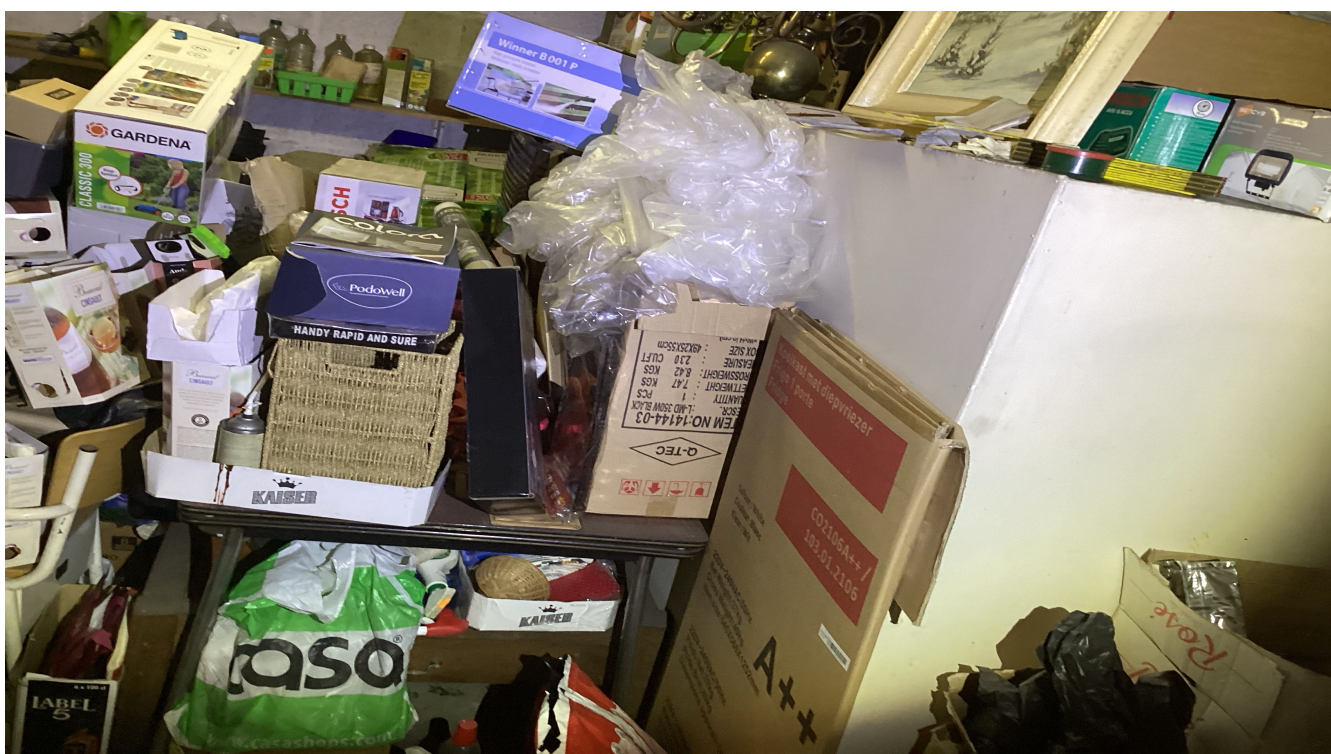
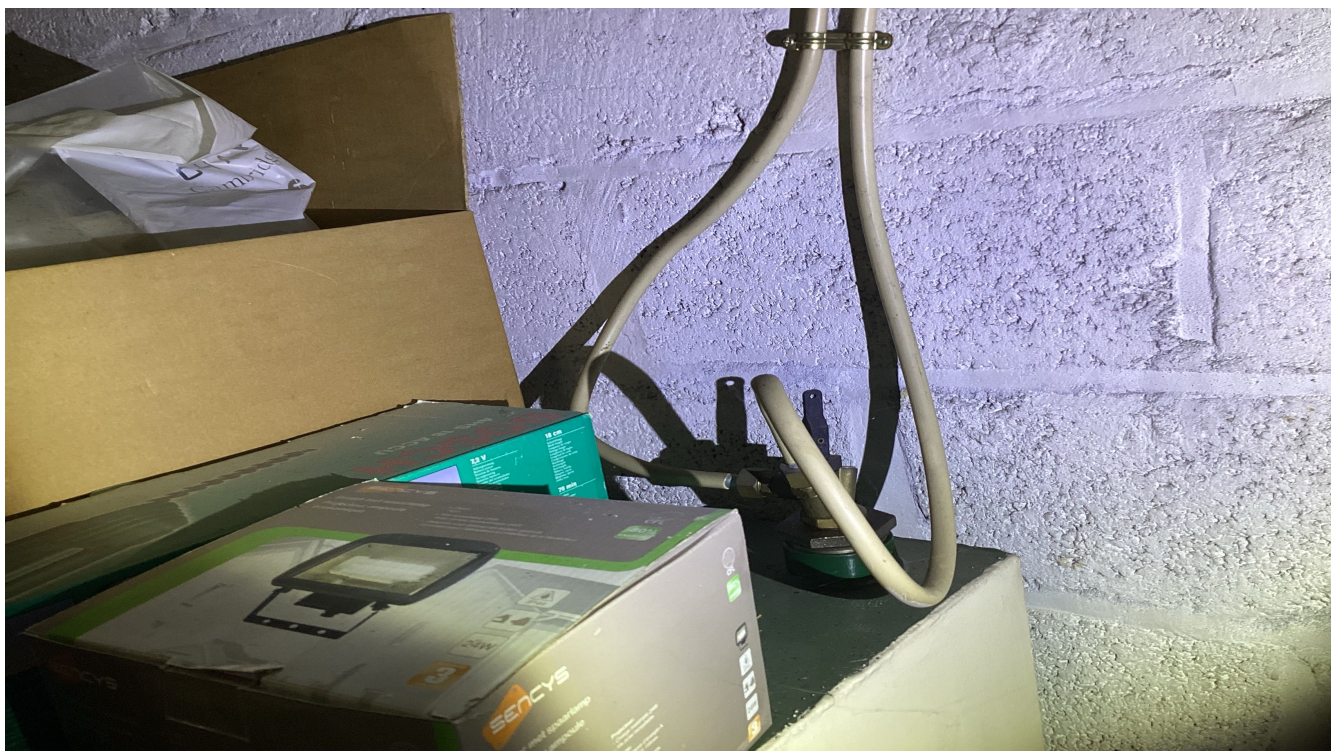
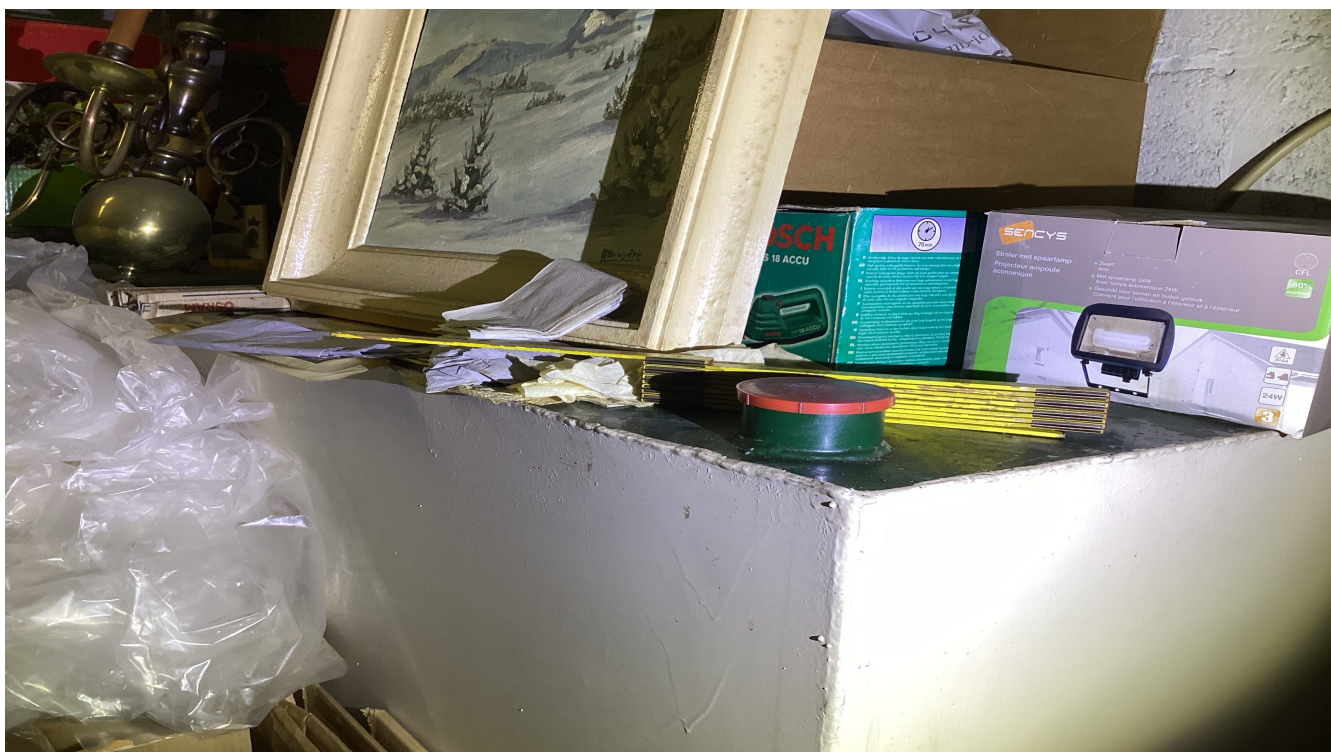
Chambre de visite et accessoires

| Soutirage | Par le haut - Conforme | Conduite de remplissage | Pas Conforme |

Contrôle compliqué dû à l'encombrement

Placer un raccord mâle - mâle 2 pouce sur le conduit de remplissage

Evacuer l'encombrement sur et autour de la cuve

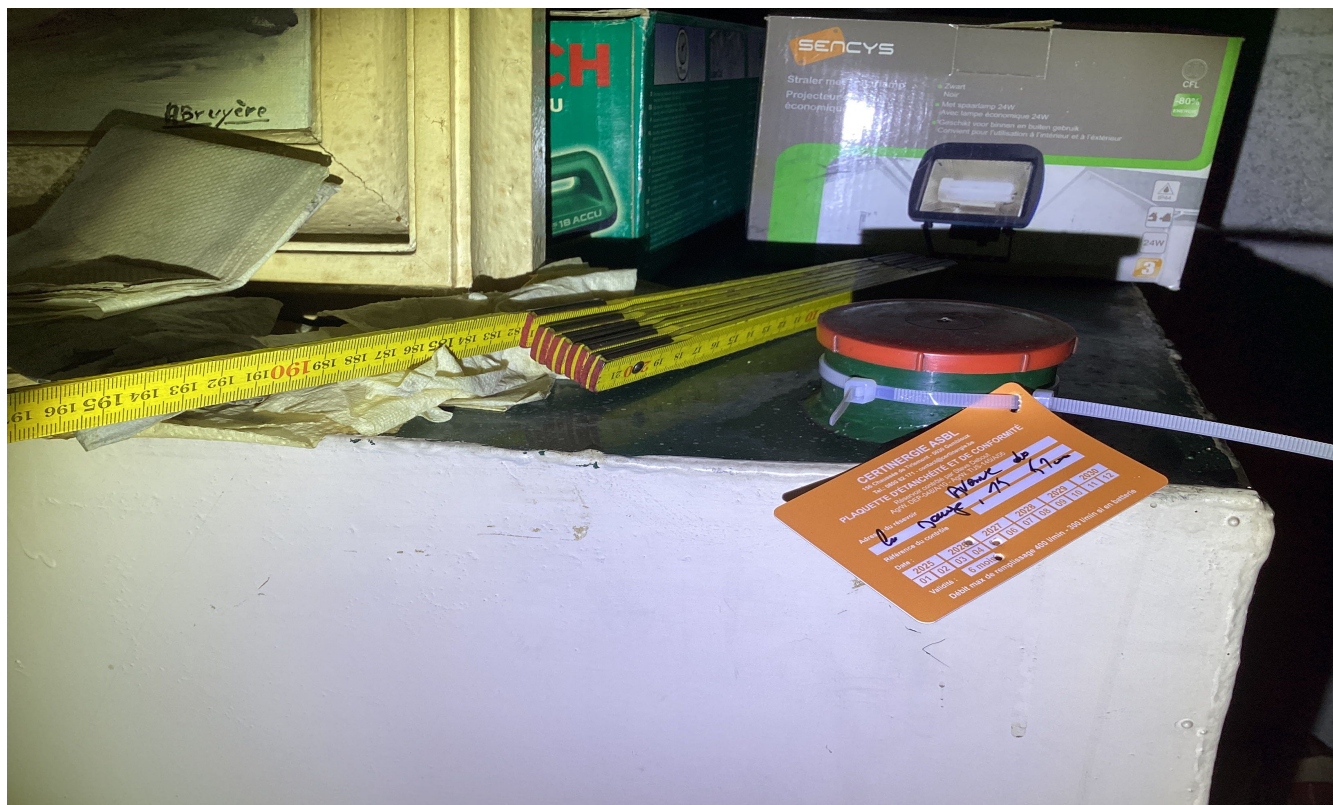
Plaquette apposée sur le réservoir

Une plaquette orange a été fixée et scellée sur la conduite de remplissage du réservoir le jour même du contrôle.
