**Concerne : STR109 - Rue de Gembloux 397, 5002 Saint Servais**

Suite à votre demande, vous trouverez ci-dessous l'analyse concernant les fissures repérées sur votre habitation. Celle-ci complète et résume les éléments évoqués oralement lors de la visite du 30/03/2026.

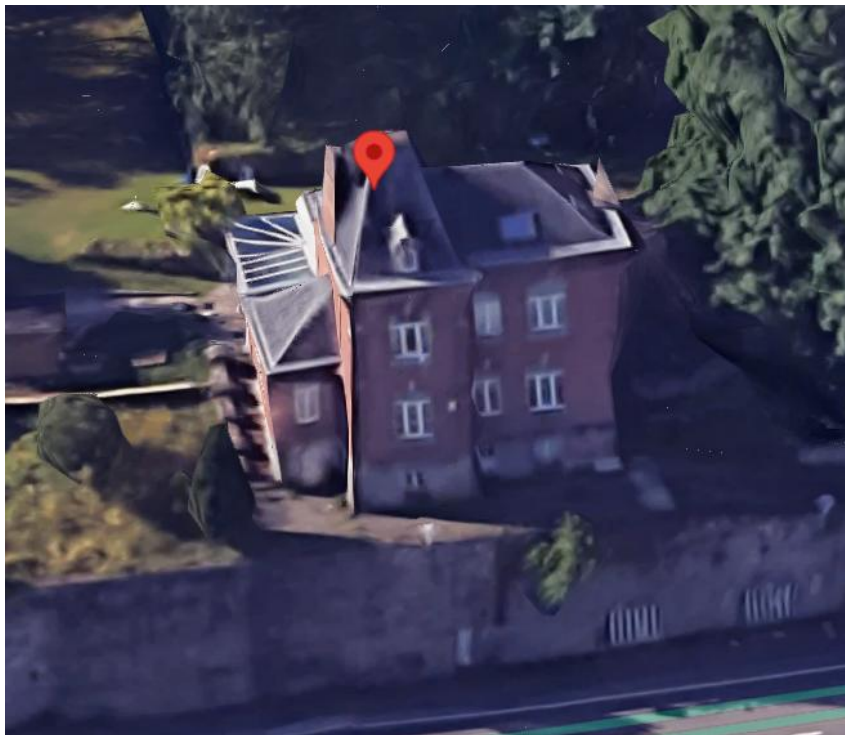
Il s'agit d'une maison de maître ne présentant pas de désordres extérieurs apparents.

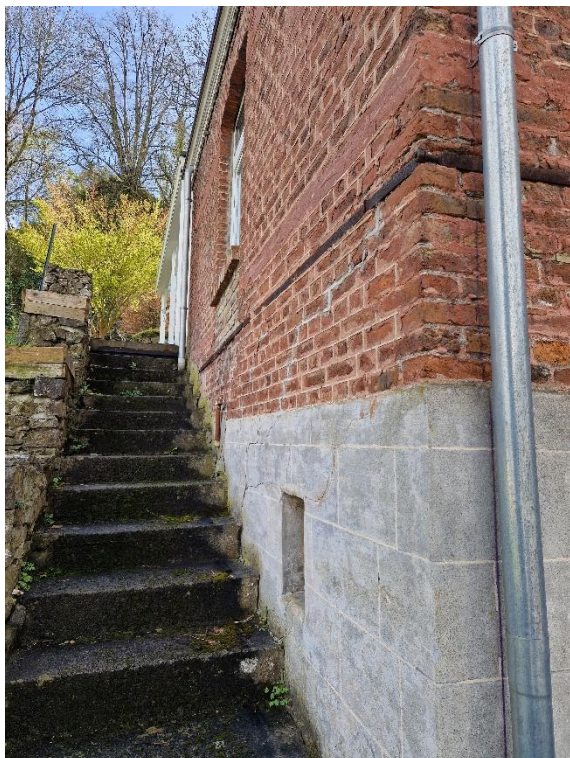
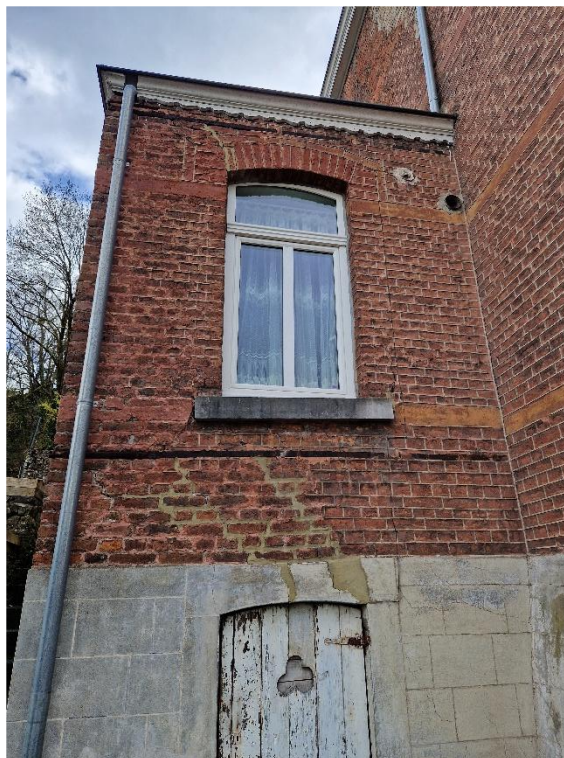
La seule zone de l'habitation pour laquelle la stabilité est précaire est la partie gauche de l'habitation (en regardant depuis la rue).

Celle-ci présente de nombreuses fissures dans les murs, et le plancher de la cuisine, qui passe au-dessus de cette annexe, est également fissuré. Le plancher est maintenu par des étauçons.

En l'état, seule la partie gauche dont les photos sont reprises au §2.2 présentent une faiblesse structurelle.

Il convient à court terme de prévoir un remplacement du plancher (par exemple par des poutres et claveaux) ce qui permettra également de soutenir le mur côté escalier extérieur qui présente de nombreuses fissures.
