**Ville de Namur – Accord cadre CSC V1393 – 2024-01**

Expertise d'un mur de soutènement privé – travaux de sécurisation

Situation : 397, rue de Gembloux à St-Servais

Date de l'analyse : 15 février 2024

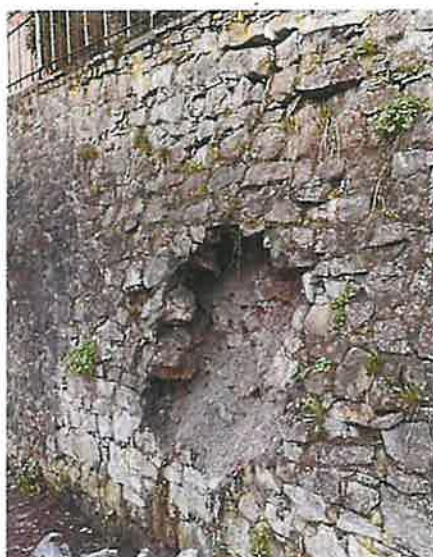
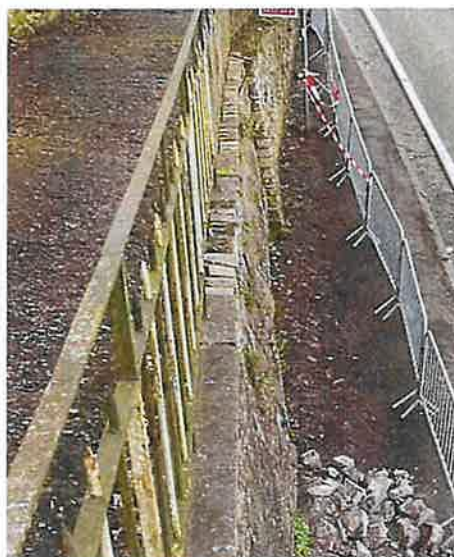
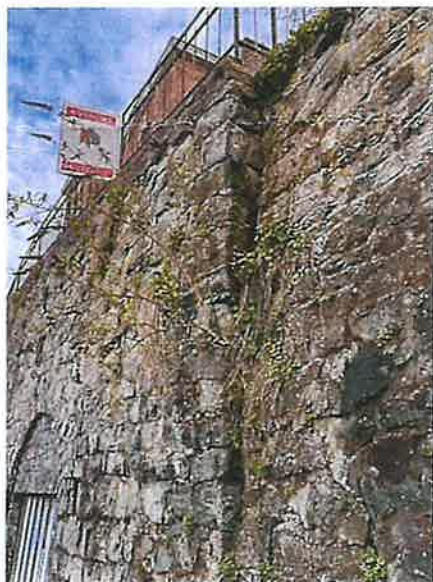
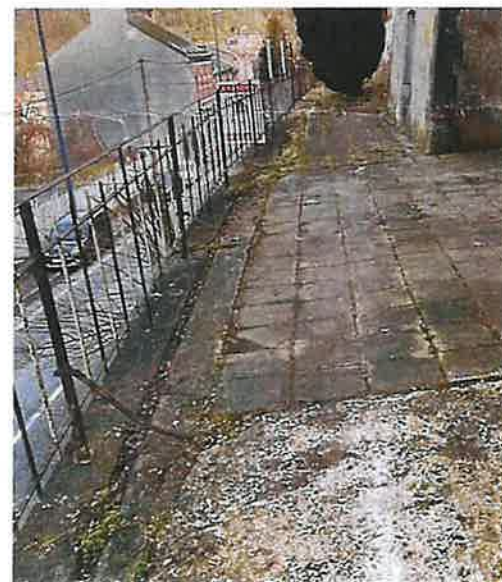
On constate que le parement en moellons de la rampe d'accès s'est effondré sur une surface de  $\pm 1,5$  m<sup>2</sup>.

La maçonnerie en moellons présente est très vétuste avec des joints ouverts, la présence de végétations dans les joints et une forte présence d'humidité.

On remarque également à plusieurs endroits que les joints ont été lavés et donc un manque de cohésion de la maçonnerie.

Le mur présente un hors plomb à certains endroits avec une panse de vache plus ou moins importante.

On constate également l'absence de couvre-mur en partie supérieure et la présence d'un caniveau sur le chemin d'accès en mauvais état, par conséquent il ne remplit plus son rôle d'évacuation des eaux mais au contraire accumule l'eau en partie supérieure du mur.

Des différents désordres exposés précédemment, il résulte une dégradation générale des joints du moellonnage et de nombreuses infiltrations d'eau météoriques.

Nous avons constaté une coloration des joints et présence de végétations (humidité), un lavement des joints (infiltration), une désagrégation des joints (infiltrations, gel).

La pénétration importante d'humidité dans l'épaisseur du mur d'une part et la vétusté, ont permis une fragilisation de l'ensemble du parement en moellons.

La réparation du mur de soutènement doit être réalisée à relatives brèves échéances afin de sécuriser et pérenniser le mur de soutènement. Une partie du mur devra être démontré et remontée afin d'obtenir un mur totalement sain.

- La dépose des garde-corps
- Un étaçonnement provisoire
- Le démontage et dépose des moellons jusqu'à une assise réputée saine.
- La mise en œuvre d'une maçonnerie en blocs Stépoc afin de reconstruire la partie arrière de la maçonnerie démontée.
- Le liaisonnement des moellons non démontés à la maçonnerie arrière par ancrage et éventuellement platines de répartition
- La mise en œuvre des moellons conservés + rejointoyage + hydrofuge
- Le remblayage au sable stabilisé à l'arrière du mur
- La réfection du caniveau et du chemin d'accès
- La remise en œuvre des garde-corps

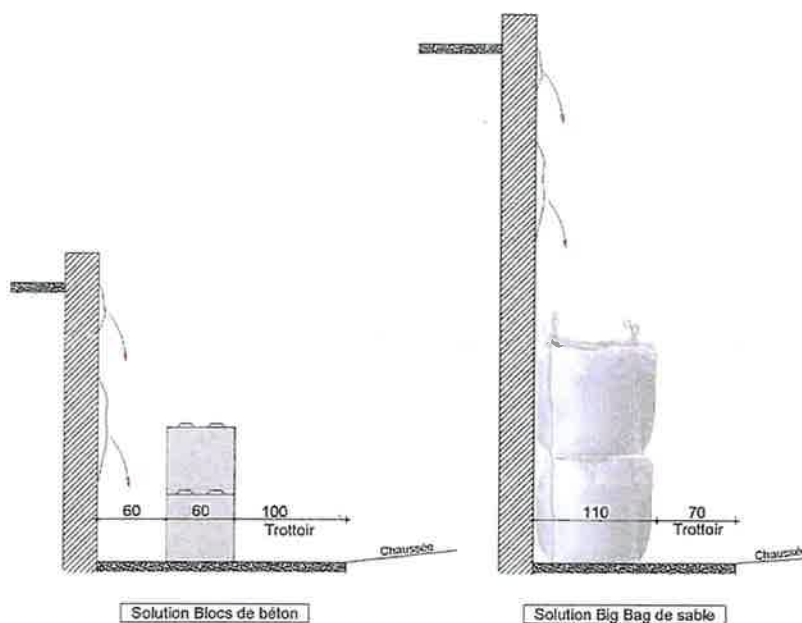
Le risque de basculement du mur doit être exclu mais étant donné l'instabilité du parement en moellons celui-ci peut s'effondrer et tomber presque verticalement sur la bas-côté de la chaussée.

Il y a lieu de remplacer les barrière nadar par des blocs de béton empilables écartés de  $\pm 60$ cm du mur de manière à canaliser les éventuelles chutes de moellons (cfr détail ci-dessous).

Au droit des garages où la hauteur du mur est plus importante et où le trottoir est plus étroit, les blocs de béton seront remplacés par des big bag afin d'amortir la chute éventuelle des moellons et d'éviter un effet de rebondissement sur les blocs en béton.
