# Asbestinventarisatetest

Battelsesteenweg 381, 2800 Mechelen

Attestnummer : 20240730-000072.000

**Niet-asbestveilig**

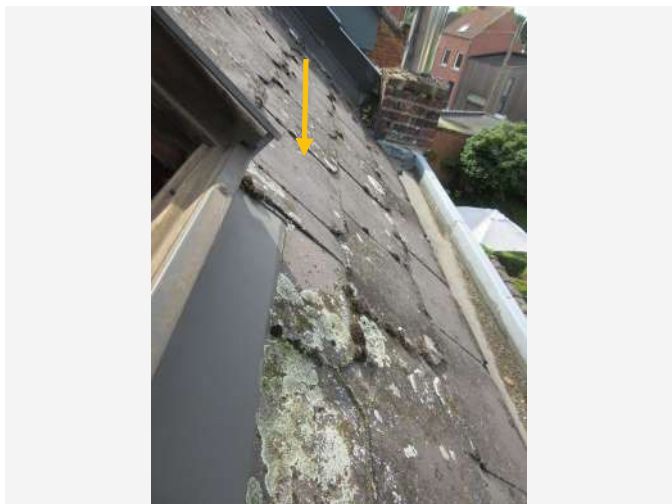
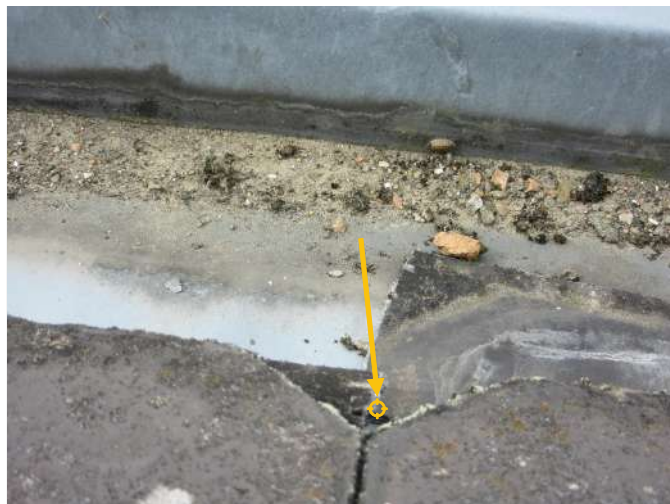
Het asbestmateriaal valt onder de mijlpaal van 2034.

Eindbeoordeling materiaalisico	Laag materiaalisico en/of verlaagde kans op vezelvrijgave
--------------------------------	---

Gebondenheid	Categorie 1: hechtgebonden in oorsprong
Asbestsoort (vezeltype)	Alleen chrysotiel
Asbestconcentratie	Laag (< 50%)
Afschermingsgraad van het gehele materiaal	Geheel of deels (ook) vrij aan de binnenlucht
Toestand van het materiaal	Licht beschadigd, licht verweerd. Intact calciumsilicaatmateriaal of categorie III 'gebondenheid'

#	Type	Referentie	Resultaat
1.1	Puntmonster	MM04	Chrysotiel

<b>Beschrijving</b>	Puntstaal dakleien
<b>Omgeving</b>	Buiten
<b>Primaire drager</b>	Schuin dak
<b>Asbestmateriaal</b>	Dak- en gevelbekleding - Lei, shingle
<b>Bindmiddel van asbestmateriaal</b>	Cement
<b>Gebondenheid op basis van bindmiddel</b>	Hecht
<b>Hoeveelheid (oppervlakte - aantal)</b>	<ul style="list-style-type: none"><li>• 70,00 m<sup>2</sup> - 1 stuk</li></ul>
<b>Totale oppervlakte</b>	70,00 m <sup>2</sup>
<b>Eenvoudig bereikbaar</b>	Ja
<b>Bevestigingswijze</b>	<ul style="list-style-type: none"><li>• Genageld, geniet</li></ul>
<b>Identificatiemethode</b>	Vaststelling met monstername
<b>Destructieve handeling voor identificatie</b>	Nee

Verwijderen

- Zorg voor een veilig beheer. Vermijd het beschadigen van het asbestmateriaal. Controleer de toestand jaarlijks op wijzigingen.
- Zorg voor een veilig beheer en verwijder dit asbestmateriaal wanneer het bij werken eenvoudig bereikbaar wordt. Controleer de toestand jaarlijks op wijzigingen.
- Hemelwater dat afspoelt van asbestcement daken of gevels kan asbestdeeltjes bevatten. Gebruik het enkel voor gesloten circuits (bv. spoelen toiletten). Reinig na het vervangen van het dak of de gevel de dakgoten en regenwaterput of -ton om asbesthoudend sediment of slib te verwijderen

- Eenvoudige handelingen: enkel door erkend asbestverwijderaar  
Bij verwijdering van het dak dit door een erkende dakfirma laten doen die in het bezit zijn van een attest eenvoudige handelingen .

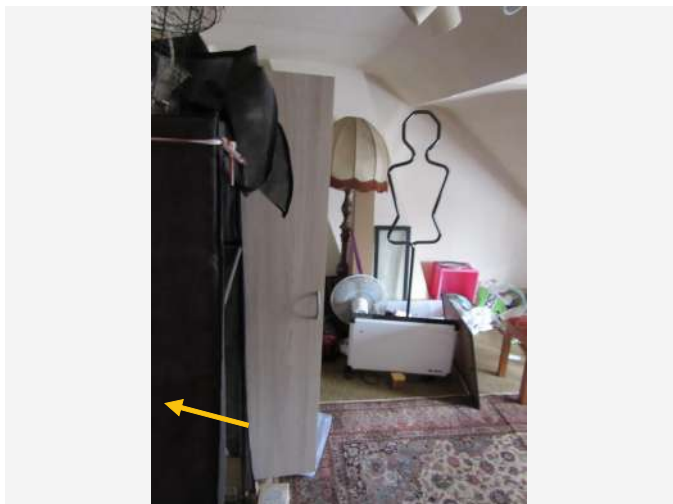
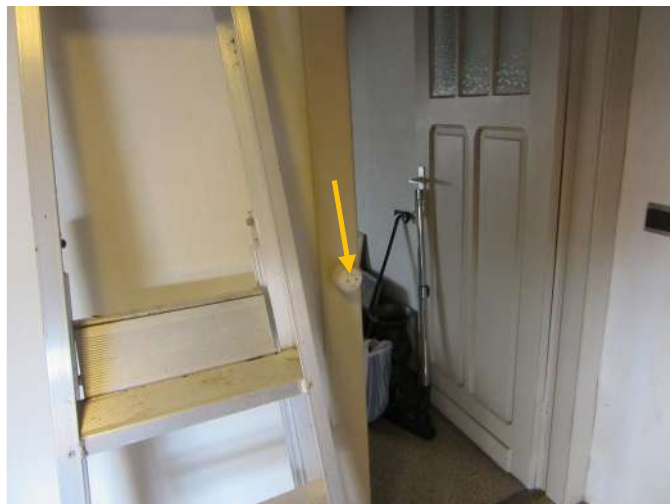
Het asbestmateriaal valt onder de mijlpaal van 2040.

Eindbeoordeling materiaalrisico	Zeer laag materiaalrisico en/of zeer lage kans op vezelvrijgave
---------------------------------	---

Gebondenheid	Categorie 1: hechtgebonden in oorsprong
Asbestsoort (vezeltype)	Crocidoliet aanwezig
Asbestconcentratie	Laag (< 50%)
Afschermingsgraad van het gehele materiaal	Stootvaste afscherming of omkasting
Toestand van het materiaal	Onbeschadigd, niet verweerd

Beschrijving	1 Bakeliet schakelaar op de 2e verdieping .
Omgeving	Binnen
Primaire drager	Communicatie en elektrische infrastructuur en uitrusting
Asbestmateriaal	Plaat, paneel, tablet - Type Bakeliet
Bindmiddel van asbestmateriaal	Kunststof of -hars
Gebondenheid op basis van bindmiddel	Hecht
Hoeveelheid (oppervlakte - dikte - aantal)	• 0,05 m <sup>2</sup> - 0,04 cm - 1 stuk
Totaal volume	< 0,001 m <sup>3</sup>
Eenvoudig bereikbaar	Ja
Bevestigingswijze	• Geschroefd
Identificatiemethode	Vaststelling zonder monstername
Destructieve handeling voor identificatie	Nee

Zorgvuldig beheren

- Zorg voor een veilig beheer. Vermijd het beschadigen van het asbestmateriaal. Controleer de toestand jaarlijks op wijzigingen.
- Zorg voor een veilig beheer en verwijder dit asbestmateriaal wanneer het bij werken eenvoudig bereikbaar wordt. Controleer de toestand jaarlijks op wijzigingen.

- Eenvoudige handelingen: mag via doe-het-zelf of door werknemer(s) met opleidingsattest eenvoudige handelingen  
Het betreft hier 1 schakelaar en kan zelf eenvoudig vervangen worden .

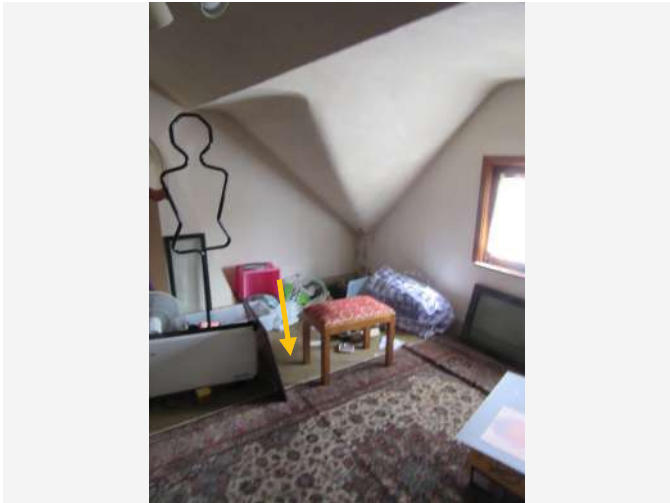
Het vasttapijt vis gelijmd met niet asbestverdachte lijm .

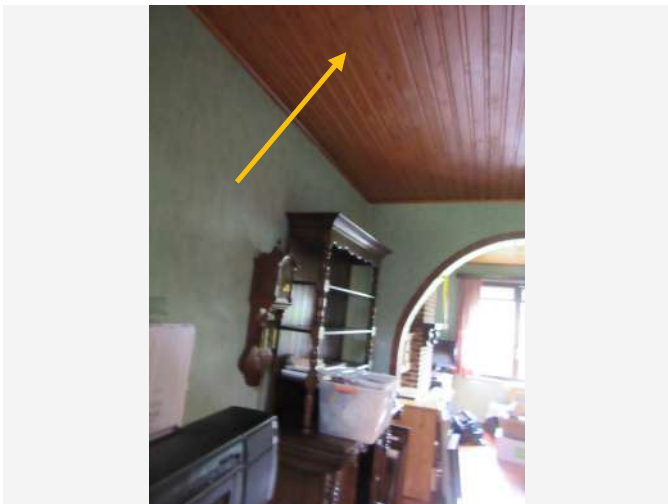
In verschillende kamers is het plafond afgewerkt met houten plafonds . Het plafond daarboven is niet inspecteerbaar zonder schade aan te brengen.

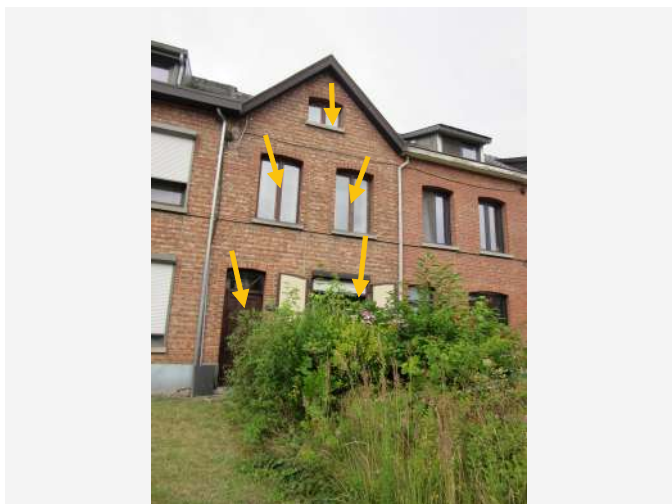
Houten ramen afgewerkt met zachte kit .

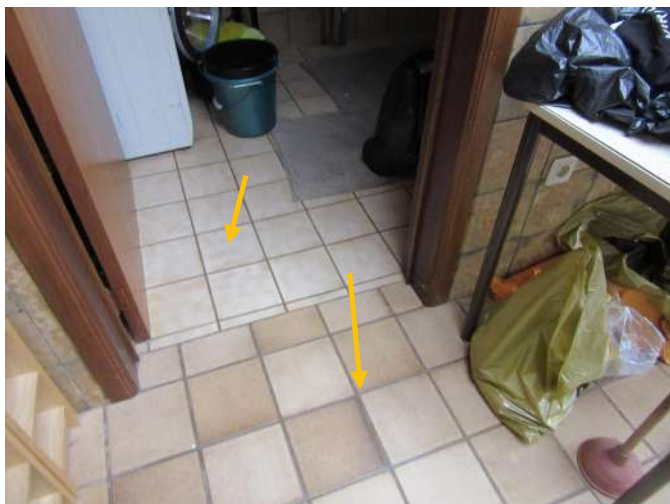
De lijm kan niet bemonstred worden zonder schade aan te brengen .

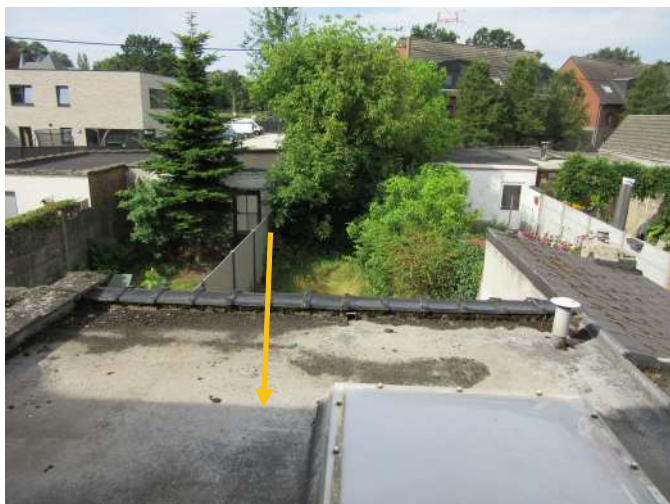
Het dak kan niet gecontroleerd worden zo,der schade aan te brengen .

Identificatiemethode	Redelijk vermoeden
Primaire drager	Plat dak
Bindmiddel	Bitumen (roofing, teer, asfalt)
Gebondenheid bindmiddel	Hecht

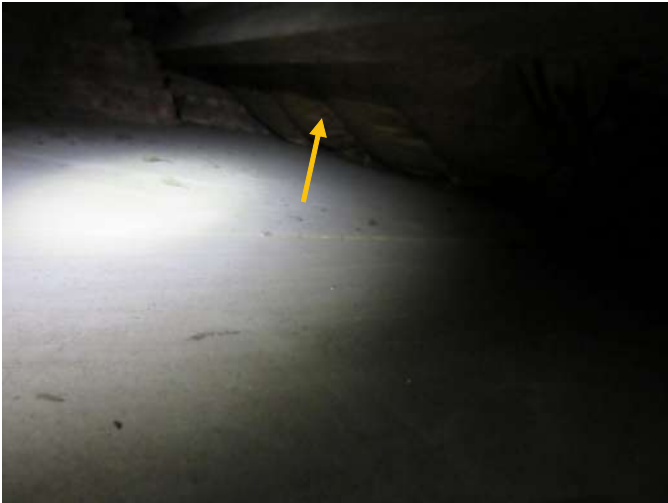
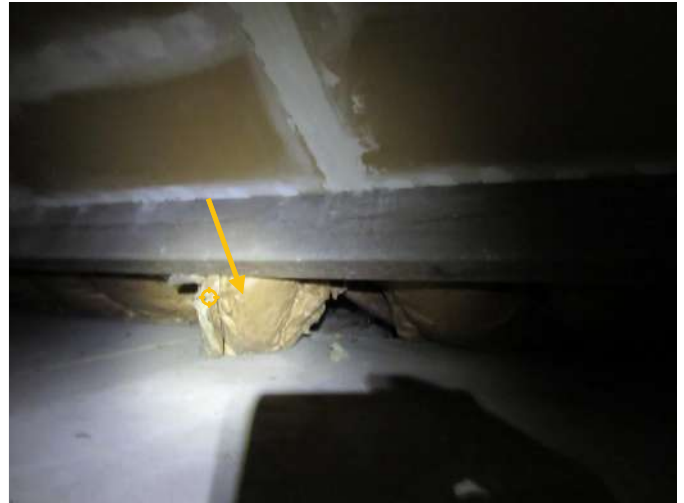
## Fiche 8: Dakisolatie binnen

Geen asbest

#	Type	Referentie	Resultaat
8.1	Puntmonster	MM03	Geen asbest

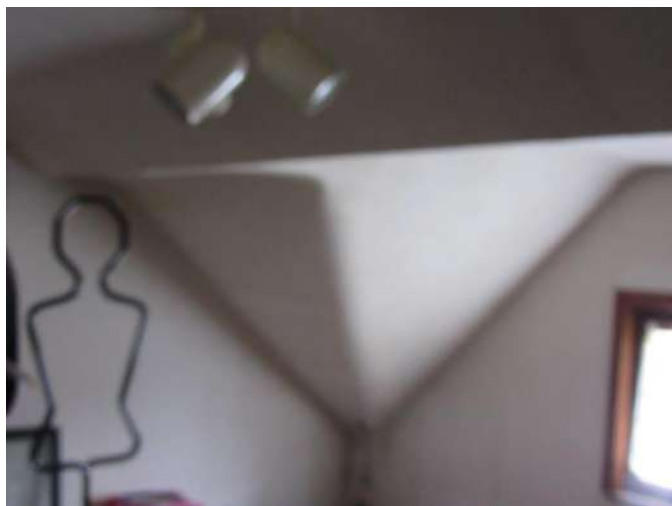
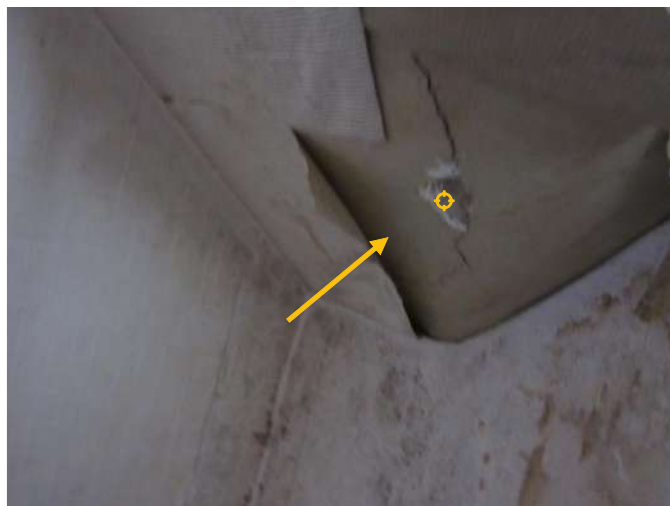
Geen asbest

#	Type	Referentie	Resultaat
9.1	Mengmonster	MM01	Geen asbest

<b>Beschrijving</b>	Mengstaal bepleistering plafond 1e verdiep
<b>Omgeving</b>	Binnen
<b>Primaire drager</b>	Plafond
<b>Bindmiddel van materiaal</b>	Gips - kalk
<b>Gebondenheid op basis van bindmiddel</b>	Niet-hechtgebonden
<b>Hoeveelheid (oppervlakte - dikte - aantal)</b>	• 12,00 m <sup>2</sup> - 2,00 cm - 1 stuk
<b>Totaal volume</b>	0,24 m <sup>3</sup>
<b>Identificatiemethode</b>	Vaststelling met monsternamen
<b>Destructieve handeling voor identificatie</b>	Nee

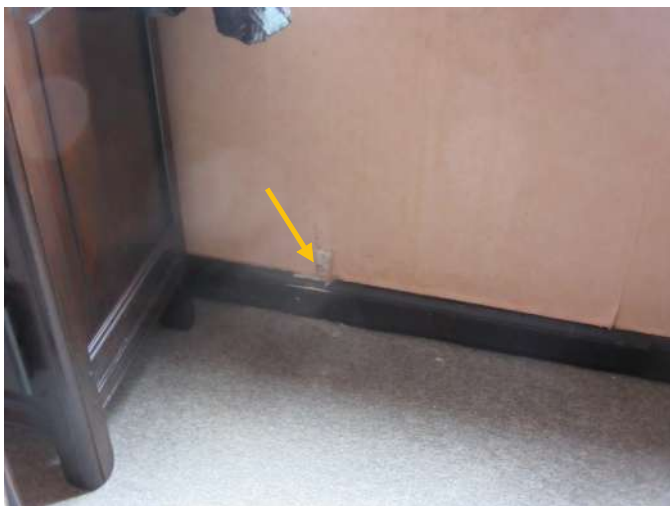
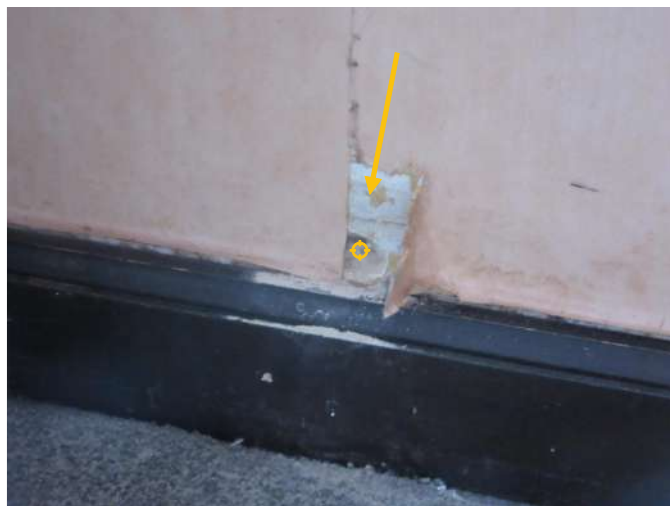
Geen asbest

#	Type	Referentie	Resultaat
10.1	Mengmonster	MM02	Geen asbest

Beschrijving	Mengstaal bepleistering muren in gebouw
Omgeving	Binnen
Primaire drager	Binnenwand
Bindmiddel van materiaal	Gips - kalk
Gebondenheid op basis van bindmiddel	Niet-hechtgebonden
Hoeveelheid (oppervlakte - dikte - aantal)	• 120,00 m <sup>2</sup> - 1,50 cm - 1 stuk
Totaal volume	1,80 m <sup>3</sup>
Identificatiemethode	Vaststelling met monsternamen
Destructieve handeling voor identificatie	Nee

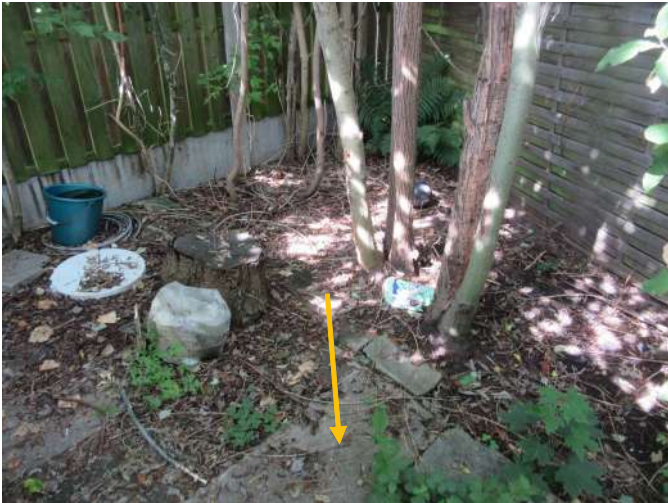
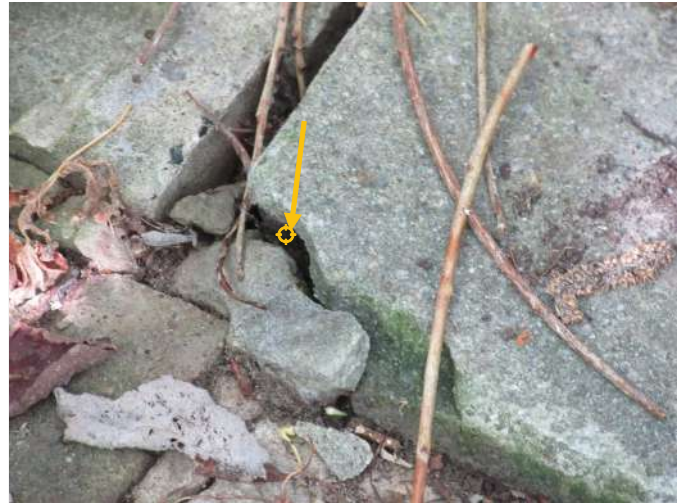
# Fiche 11: Cementtegels in tuin

Geen asbest

#	Type	Referentie	Resultaat
11.1	Mengmonster	MM05	Geen asbest
