Asbestinventarisatetest

Kwekerijstraat 20, 2970 Schilde

Attestnummer : 20251102-000109.000

Uitgegeven op : 02.11.2025

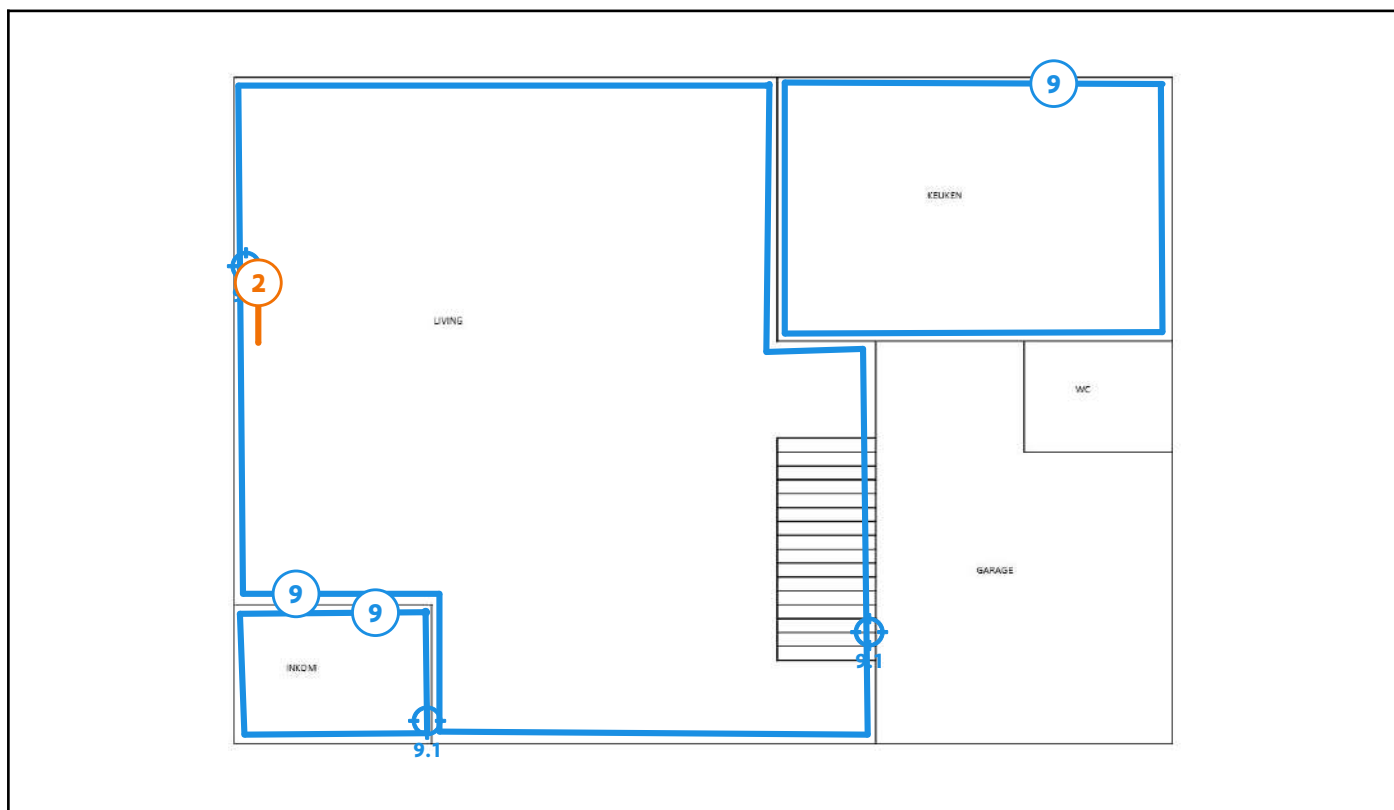
Plan 1.3: grondplan gelijkvloers

Beschrijving	Type	Actie
2. plaat in schouw	Asbestmateriaal	Verwijderen
9. bezetting muren	Geen asbest	-
9.1 Code: bezetting muren	Mengmonster	-

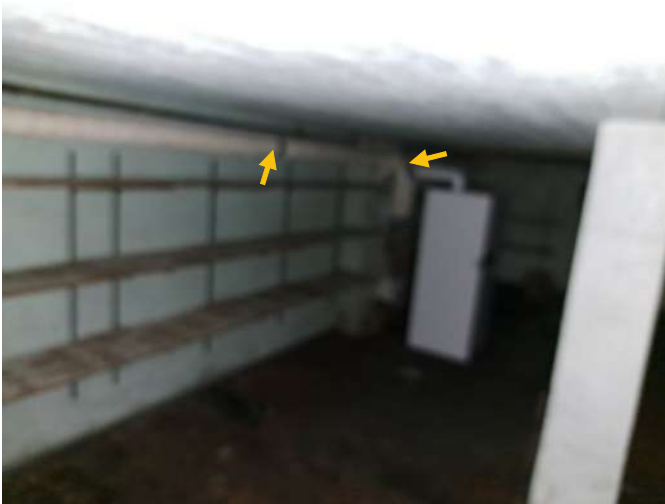
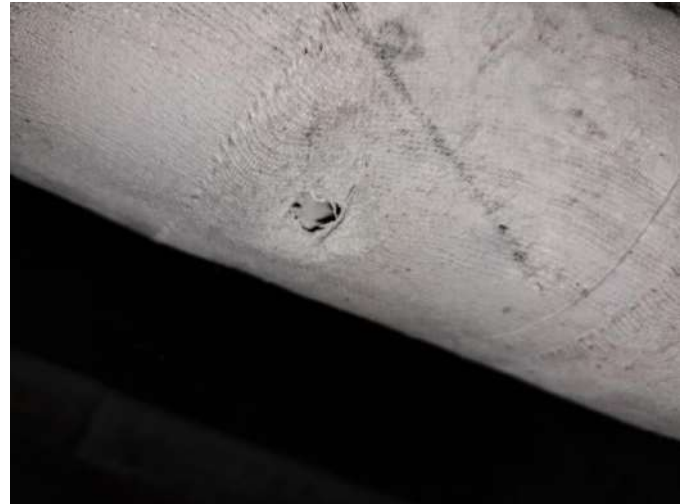
Het asbestmateriaal valt onder de mijlpaal van 2034.

Dringend verwijderen

Eindbeoordeling materiaalrisico	Hoog materiaalrisico en/of hoge kans op vezelvrijgave
---------------------------------	---

Gebondenheid	Categorie 2: niet-hechtgebonden met matrix
Asbestsoort (vezeltype)	Amfibool aanwezig, uitgezonderd crocidoliet
Asbestconcentratie	Laag (< 50%)
Afschermingsgraad van het gehele materiaal	Geheel of deels (ook) vrij aan de binnenlucht
Toestand van het materiaal	Matig beschadigd, matig verweerd

#	Type	Referentie	Resultaat
1.1	Mengmonster	buis bocht	Amosiet
1.2	Mengmonster	buis recht	Amosiet

Beschrijving	gipsisolatie buis kelder
Omgeving	Binnen
Primaire drager	HVAC infrastructuur en uitrusting
Asbestmateriaal	In-situ afwerkingslagen - Thermische isolatie
Bindmiddel van asbestmateriaal	Gips - kalk
Gebondenheid op basis van bindmiddel	Niet-hechtgebonden
Hoeveelheid (lengte - omtrek - dikte - aantal)	<ul style="list-style-type: none">• 19,00 m - 20,00 cm - 1,00 cm - 1 stuk
Totaal volume	0,038 m ³
Eenvoudig bereikbaar	Ja
Bevestigingswijze	<ul style="list-style-type: none">• Verlijmd, ingegoten, versmeerd
Identificatiemethode	Vaststelling met monsternamen
Destructieve handeling voor identificatie	Nee

- Verwijder dit asbestmateriaal zo snel mogelijk. Volg de toestand goed op.

- Hermetische zone (erkend asbestverwijderaar)
Bij het uitvoeren van hermetische zone is het verplicht om deze te laten uitvoeren door een erkend asbestverwijderaar. De werknemers moeten in het bezit zijn van een opleidingsattest, ook is het gebruik van de juiste persoonlijke beschermingsmiddelen (PBM's) verplicht om blootstelling aan asbestvezels te voorkomen.

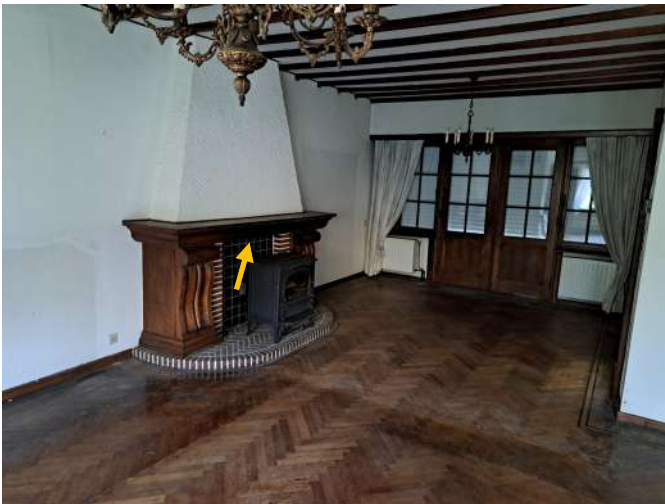
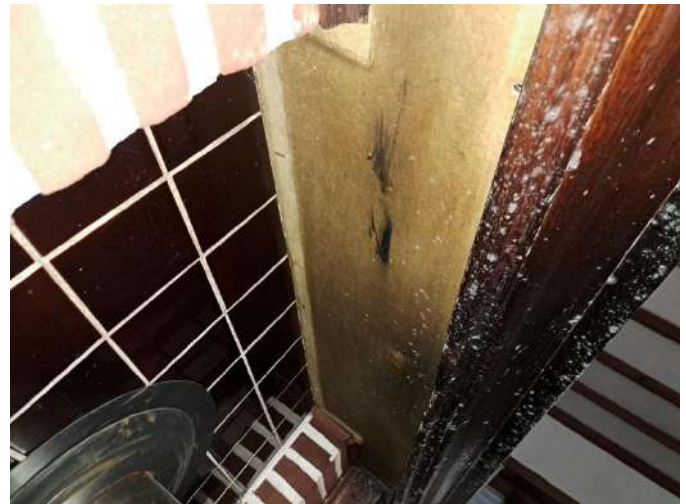
Het asbestmateriaal valt onder de mijlpaal van 2040.

Verwijderen

Eindbeoordeling materiaalrisico	Verhoogd materiaalrisico en/of verhoogde kans op vezelvrijgave
---------------------------------	--

Gebondenheid	Categorie 1: hechtgebonden in oorsprong
Asbestsoort (vezeltype)	Crocidoliet aanwezig
Asbestconcentratie	Laag (< 50%)
Afschermingsgraad van het gehele materiaal	Geheel of deels (ook) vrij aan de binnenlucht
Toestand van het materiaal	Licht beschadigd, licht verweerd. Intact calciumsilicaatmateriaal of categorie III 'gebondenheid'

Beschrijving	plaat in schouw
Omgeving	Binnen
Primaire drager	Binnenwand
Asbestmateriaal	Plaat, paneel, tablet - Type Menuiserite
Bindmiddel van asbestmateriaal	Cement
Gebondenheid op basis van bindmiddel	Hecht
Hoeveelheid (oppervlakte - dikte - aantal)	• 0,50 m ² - 0,50 cm - 1 stuk
Totaal volume	0,003 m ³
Eenvoudig bereikbaar	Ja
Bevestigingswijze	• Geschroefd
Identificatiemethode	Vaststelling zonder monstername
Destructieve handeling voor identificatie	Nee
Opmerking	Gezien het om een niet-destructief onderzoek gaat, is er geen staalname mogelijk zonder beschadiging van de plaat.

- Zorg voor een veilig beheer. Vermijd het beschadigen van het asbestmateriaal. Controleer de toestand jaarlijks op wijzigingen.
- Voer bijkomende staalname(s) uit.

- Eenvoudige handelingen: mag via doe-het-zelf of door werknemer(s) met opleidingsattest eenvoudige handelingen
Bij het uitvoeren van eenvoudige handelingen, zoals toegestaan via doe-het-zelfmethoden of door werknemers met een opleidingsattest, is het gebruik van de juiste persoonlijke beschermingsmiddelen (PBM's) verplicht om blootstelling aan asbestvezels te voorkomen. Wij adviseren echter om asbest te laten verwijderen door een werknemer met opleidingscertificaat. Maar het is ook toegestaan via de doe-het-zelfmethode, mits de juiste voorzorgsmaatregelen en PBM's in acht worden genomen. De te gebruiken PBM's zijn:
 - FFP3-mondmasker of halfgelaatsmasker met P3 filter
 - wegwerpoverall (Tyvek CATIII, type 5en 6)

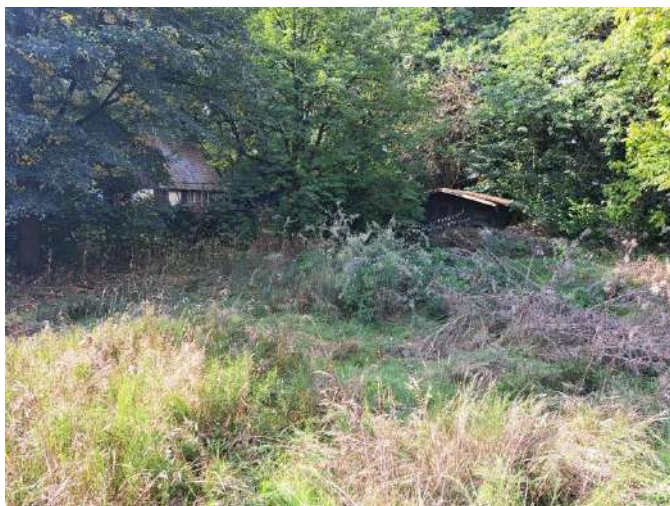
Situeringfoto

Tijdelijke beperking

Reden: Overwoekerende vegetatie

Uitleg van de asbestdeskundige: De tuin is niet volledig inspecteerbaar door overwoekerende vegetatie, zowel de voortuin als de achtertuin.

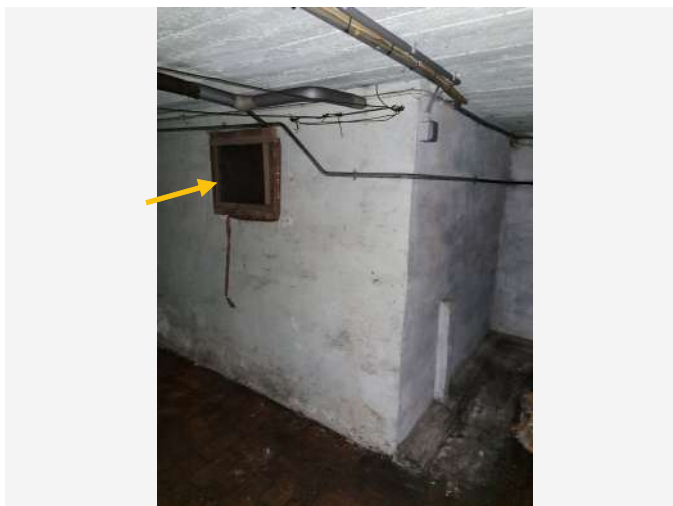
Situeringfoto

Tijdelijke beperking

Reden: Het onderzoek kan niet uitgevoerd worden binnen de bepalingen van de Welzijnswet

Uitleg van de asbestdeskundige: De kruipruimte is kleiner dan 1.50m en kan niet op een veilige manier betreden worden.

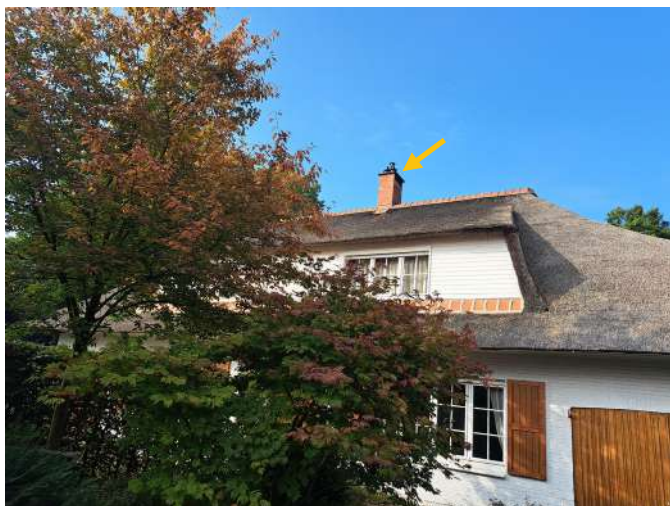
Situeringfoto

Tijdelijke beperking

Reden: Het te onderzoeken materiaal situeert zich hoger dan 3,50 m te rekenen vanaf een veilige ondergrond

Uitleg van de asbestdeskundige: De schouw is van binnenuit niet inspecteerbaar.

Van buitenaf kan dit enkel met hulpmiddelen zoals een hoogtewerker.

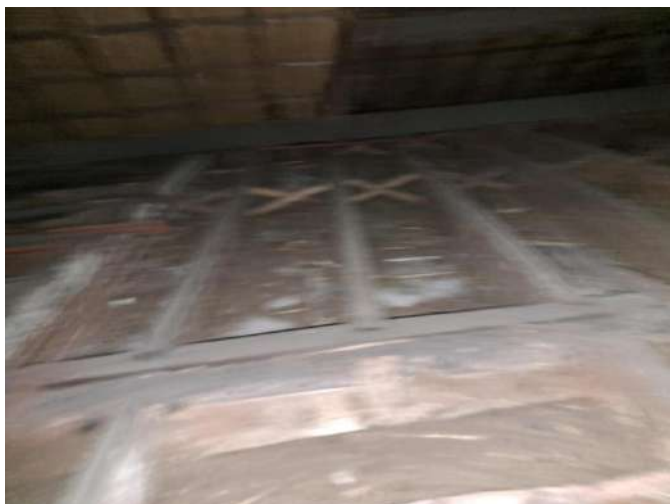
Situeringfoto

Tijdelijke beperking

Reden: Het onderzoek kan niet uitgevoerd worden binnen de bepalingen van de Welzijnswet

Uitleg van de asbestdeskundige: De zolder is niet op een veilige manier toegankelijk.

Er is een houten roostering zonder beplating.

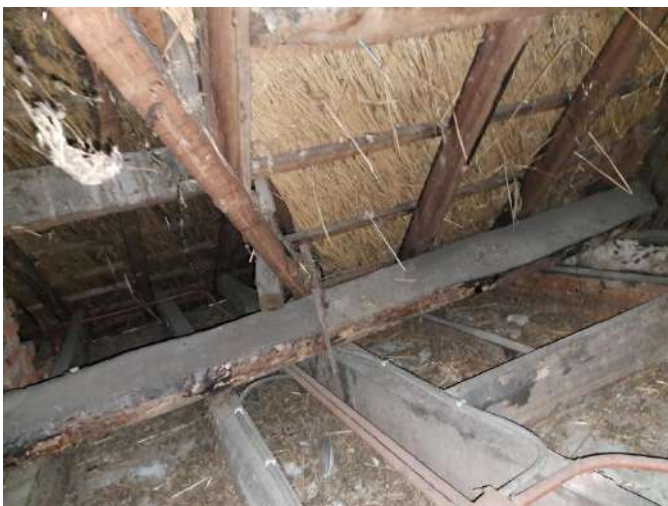
Vrije foto

Advies

De dakdichting bestaat uit riet.

Er is geen onderdak aanwezig.

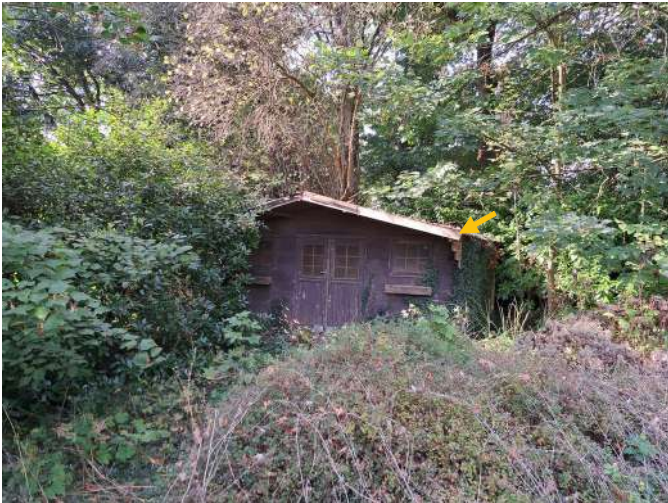
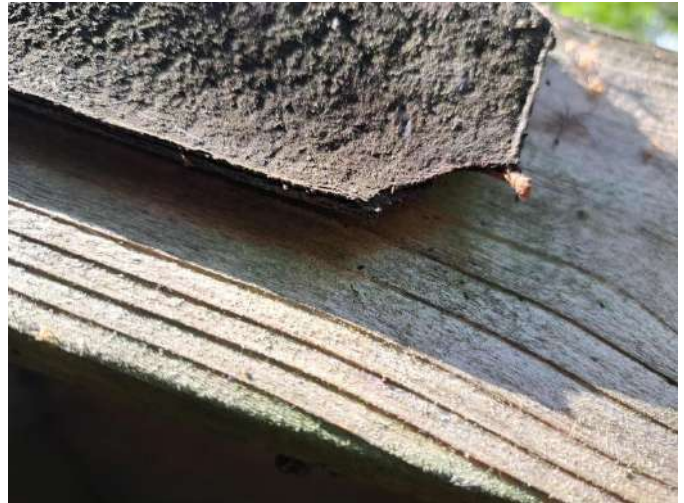
Fiche 8: roofing tuinhuis

Geen asbest

#	Type	Referentie	Resultaat
8.1	Puntmonster	roofing tuinhuis	Geen asbest

Beschrijving	roofing tuinhuis
Omgeving	Buiten
Primaire drager	Schuin dak
Bindmiddel van materiaal	Bitumen (roofing, teer, asfalt)
Gebondenheid op basis van bindmiddel	Hecht
Hoeveelheid (oppervlakte - aantal)	• 21,00 m ² - 1 stuk
Totale oppervlakte	21,00 m ²
Identificatiemethode	Vaststelling met monsternamen
Destructieve handeling voor identificatie	Nee

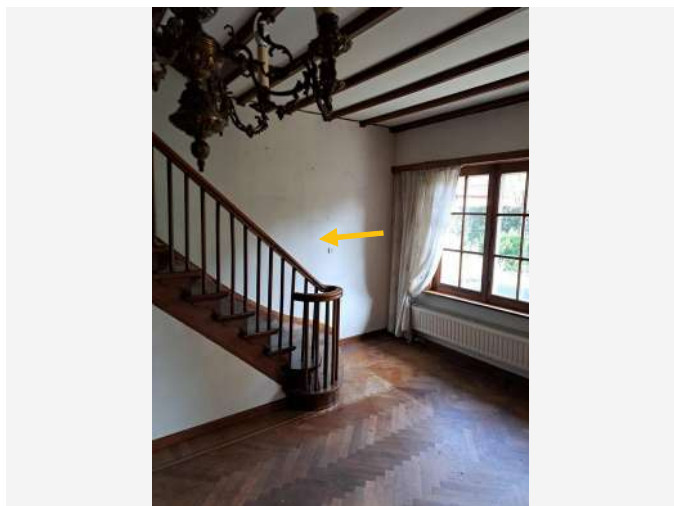
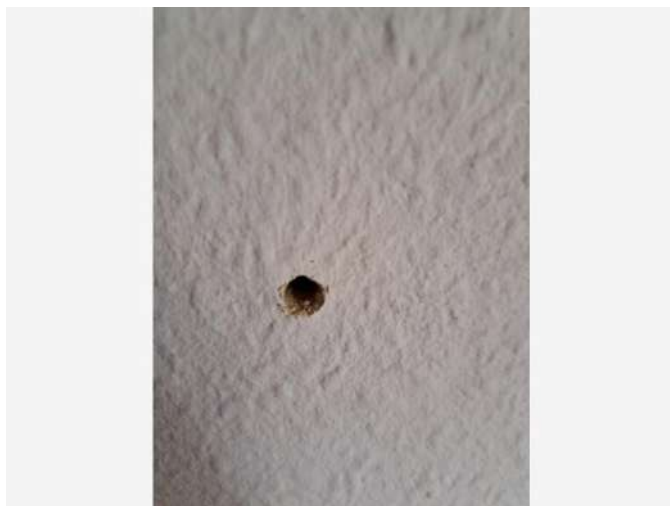
Fiche 9: bezetting muren

Geen asbest

#	Type	Referentie	Resultaat
9.1	Mengmonster	bezetting muren	Geen asbest

Beschrijving	bezetting muren
Omgeving	Binnen
Primaire drager	Binnenwand
Bindmiddel van materiaal	Gips - kalk
Gebondenheid op basis van bindmiddel	Niet-hechtgebonden
Hoeveelheid (oppervlakte - dikte - aantal)	• 371,00 m ² - 1,00 cm - 1 stuk
Totaal volume	3,71 m ³
Identificatiemethode	Vaststelling met monstername
Destructieve handeling voor identificatie	Nee
Opmerking	<p>Natte ruimte bemonsterd in badkamer +1.</p> <p>Individuele ruimte bemonsterd in living. Traphal bevindt zich in de living.</p> <p>Stooklokaal is in de kelder, geen bezetting aanwezig.</p>

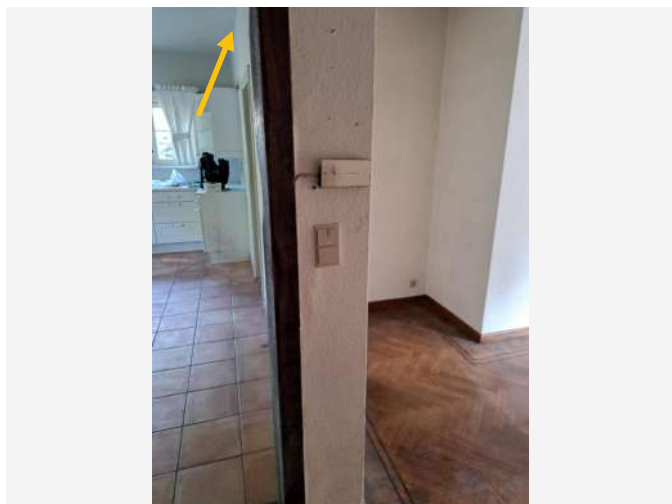
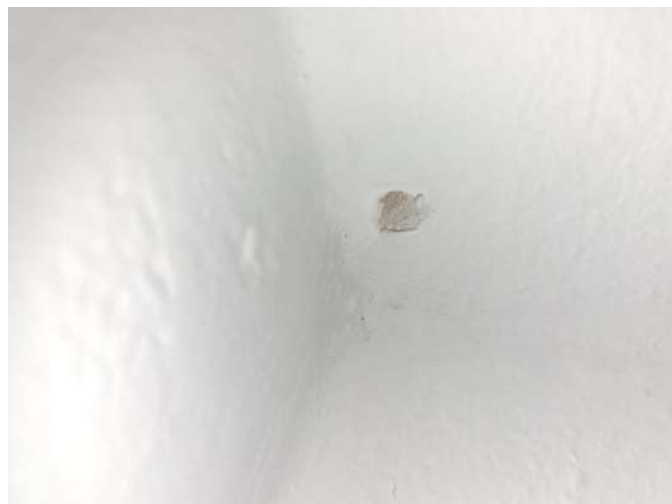
Fiche 10: bezetting plafond

Geen asbest

#	Type	Referentie	Resultaat
10.1	Mengmonster	bezetting plafond	Geen asbest

Beschrijving	bezetting plafond
Omgeving	Binnen
Primaire drager	Plafond
Bindmiddel van materiaal	Gips - kalk
Gebondenheid op basis van bindmiddel	Niet-hechtgebonden
Hoeveelheid (oppervlakte - dikte - aantal)	• 18,00 m ² - 1,00 cm - 1 stuk
Totaal volume	0,18 m ³
Identificatiemethode	Vaststelling met monsternamen
Destructieve handeling voor identificatie	Nee
Opmerking	Er is enkel bezetting in de keuken en WC. Deze 2 lokalen werden bemonsterd.
