# Asbestinventarisatetest

Bredabaan 1024, 2990 Wuustwezel

Attestnummer : **20251128-000249.000**

Uitgegeven op : **28.11.2025**

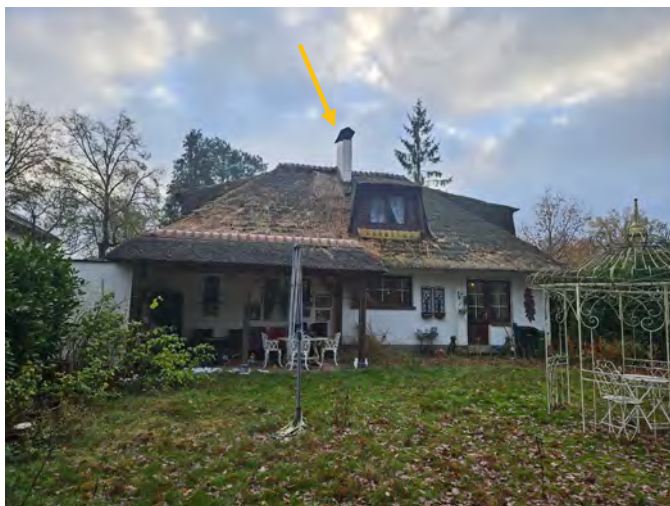
Situeringsfoto

### Tijdelijke beperking

**Reden:** Het te onderzoeken materiaal situeert zich hoger dan 3,50 m te rekenen vanaf een veilige ondergrond

**Uitleg van de asbestdeskundige:** De schouw bevat binnenin mogelijk een asbestcement rookgaskanaal. Laat dit onderzoeken bij eventuele werken.

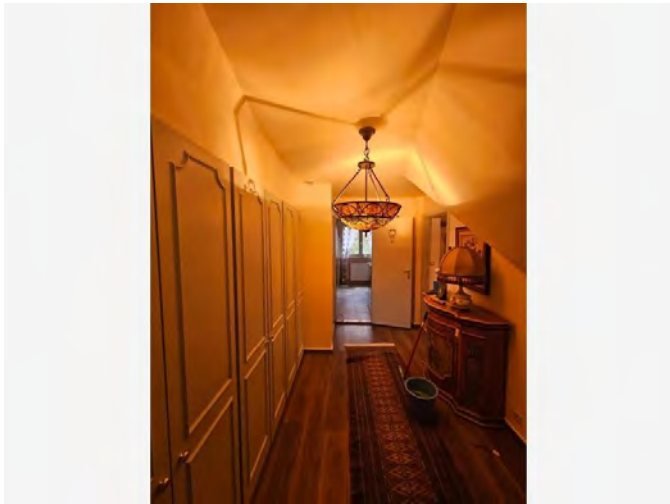
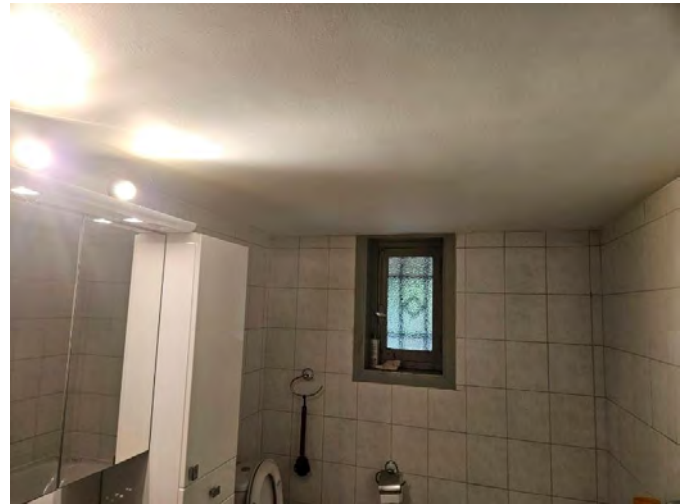
## Fiche 2: Plafonds en muren bestaande uit voorzetpanelen

### Informatie over een niet-asbestverdacht materiaal

De plafonds en muren werden afgewerkt met niet-asbestverdachte voorzetpanelen die inspectie van de bedekte structuur (opbouw, pleisterwerk) verhinderen.

| Basis voor advies | De asbestdeskundige beoordeelt het materiaal als niet-asbestverdacht. |

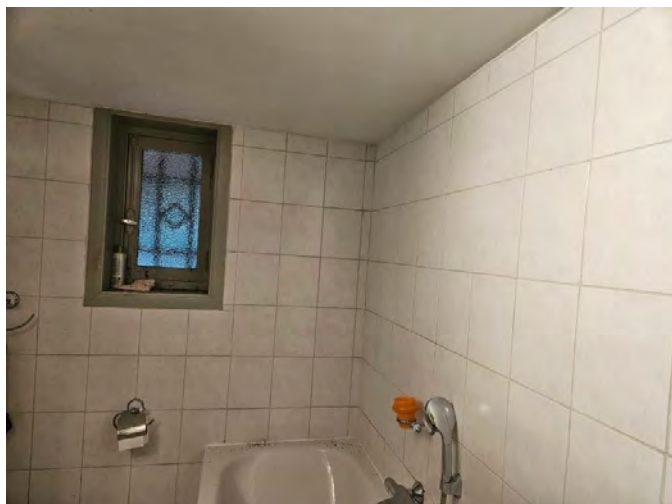
| Fiche 3: Faiencetegels (lijm)..... | 19 |

### Informatie over een materiaal dat de asbestdeskundige niet kan waarnemen of vaststellen

Binnenwanden en/of plafonds afgewerkt met een intacte laag faiencetegels zonder zichtbare beschadigingen. Inspectie van de onderliggende lijmlaag is niet mogelijk zonder uitbreiding naar een destructief onderzoek.

| Basis voor advies | Beoordeling op basis van expertise, zonder een vaststelling door de asbestdeskundige. |

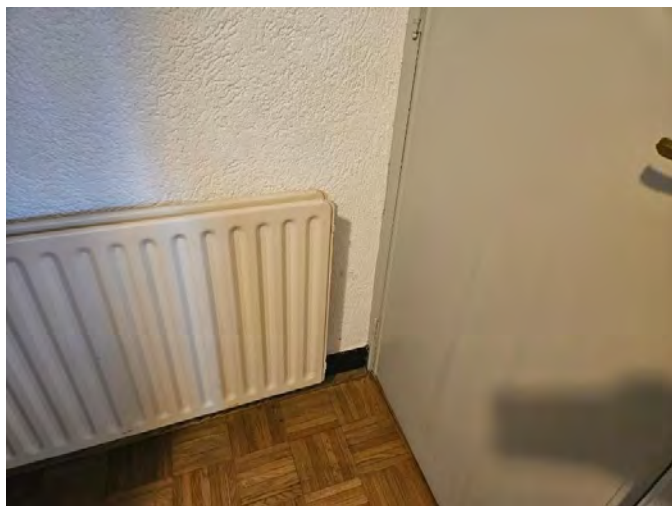
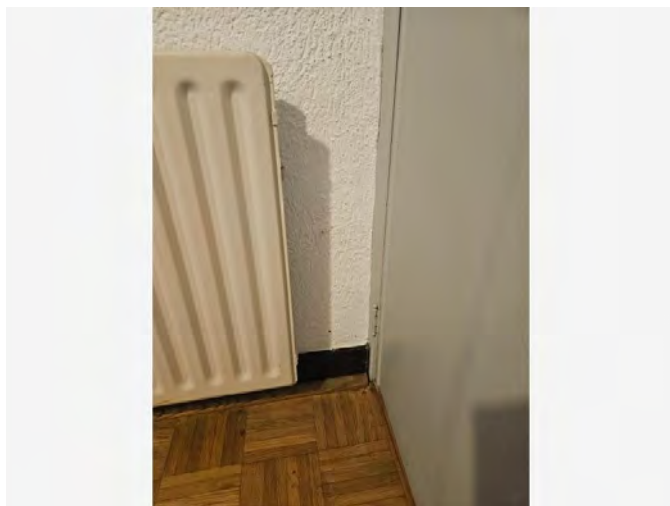
## Fiche 4: Pleisterwerk wanden

### Conclusie

Geen asbest

| # | Type | Referentie | Resultaat |
|---|---|---|---|
| 4.1 | Mengmonster | 1 | Geen asbest |

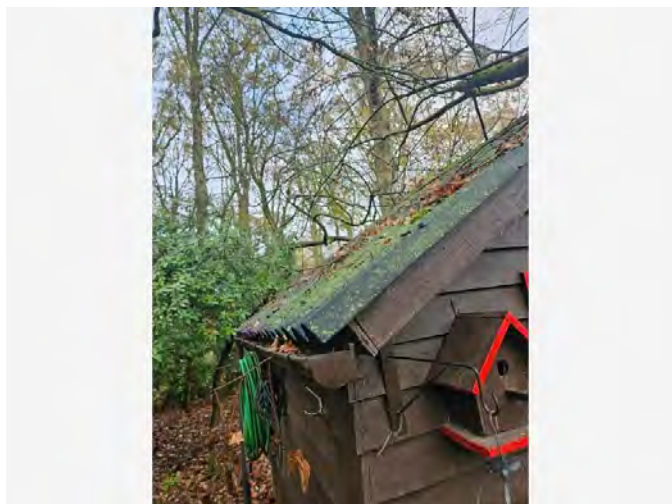
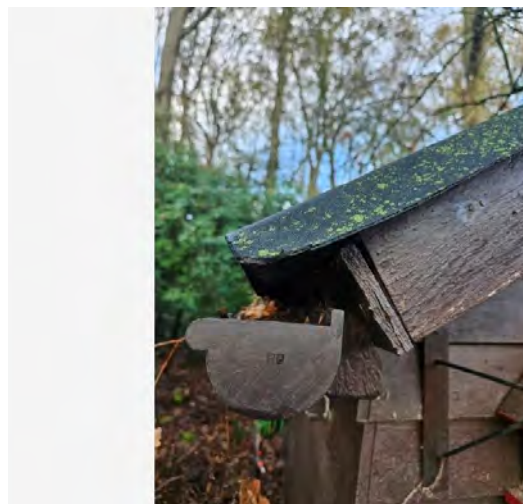
| Fiche 5: Dak bestaande uit bitumineuze golfplaten..... | 23 |

### Conclusie

Geen asbest

| # | Type | Referentie | Resultaat |
|---|---|---|---|
| 5.1 | Puntmonster | 4 | Geen asbest |

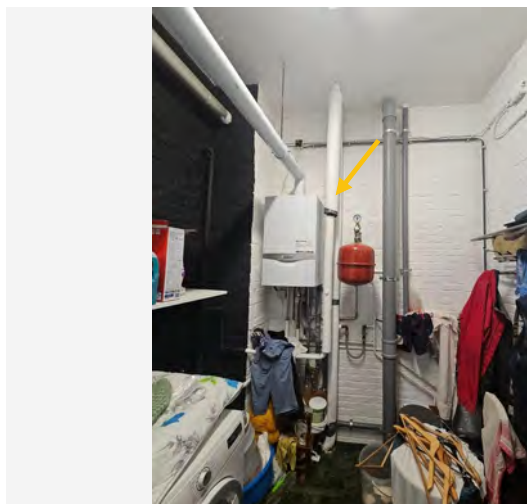
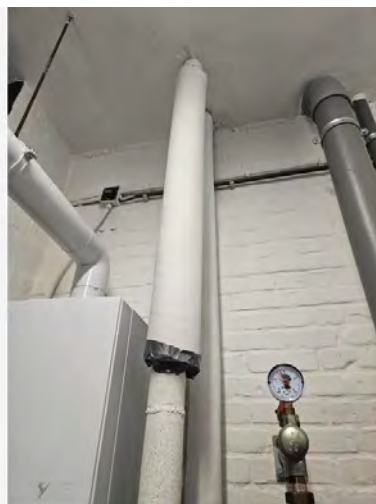
| Fiche 6: Leidingisolatie (gips) voortse buis..... | 25 |

### Conclusie

Geen asbest

| # | Type | Referentie | Resultaat |
|---|---|---|---|
| 6.1 | Mengmonster | 7 | Geen asbest |

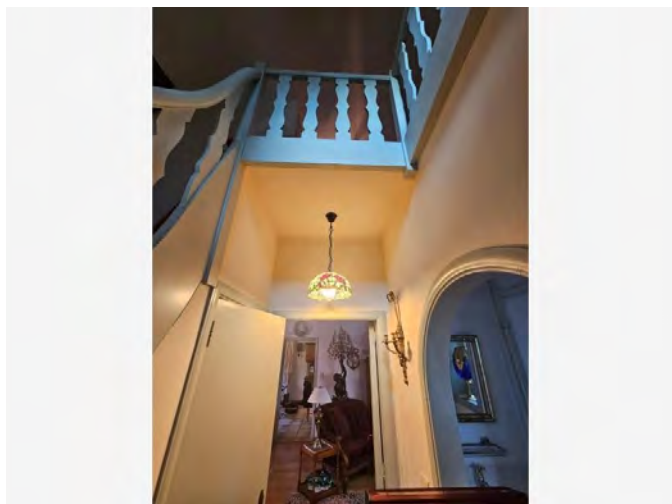
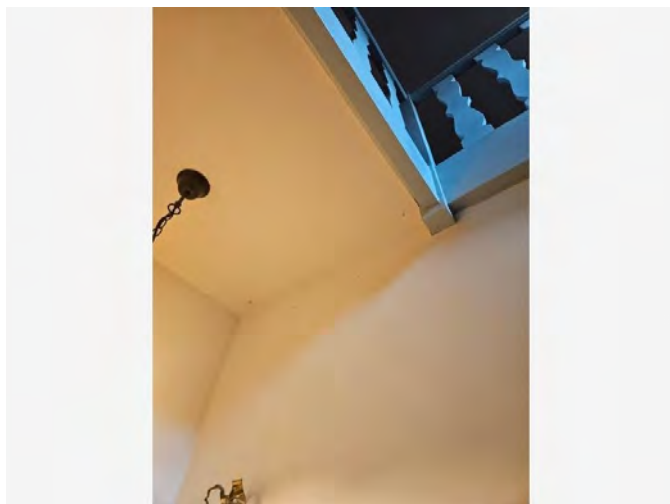
## Fiche 7: Pleisterwerk plafonds

### Conclusie

Geen asbest

| # | Type | Referentie | Resultaat |
|---|---|---|---|
| 7.1 | Mengmonster | 2 | Geen asbest |

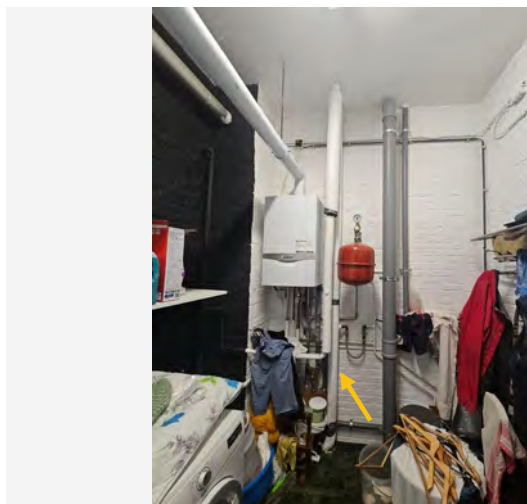
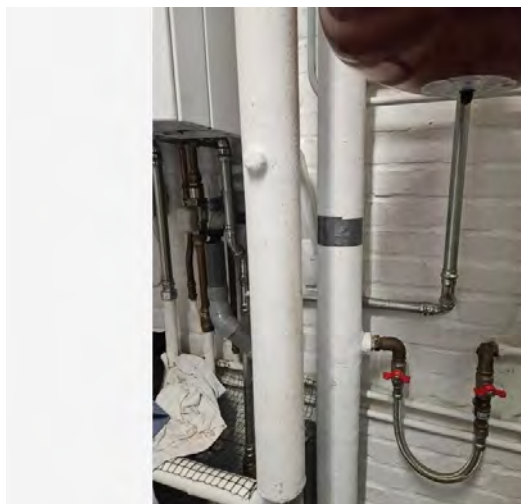
| Fiche 8: Leidingisolatie (gips) achterste buis..... | 29 |

### Conclusie

Geen asbest

| # | Type | Referentie | Resultaat |
|---|---|---|---|
| 8.1 | Mengmonster | 6 | Geen asbest |

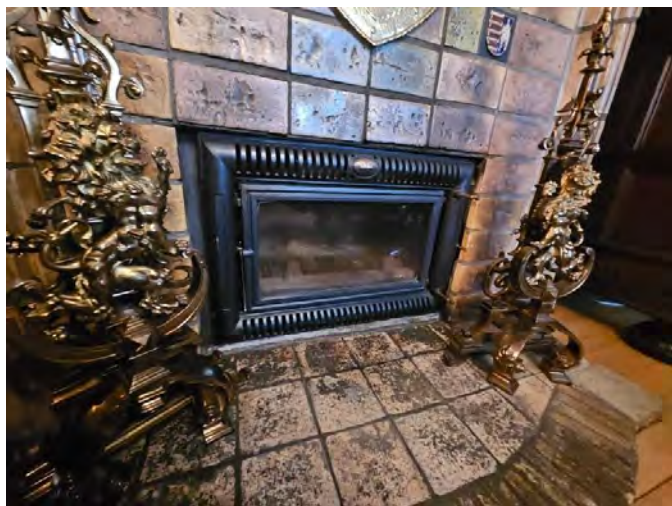
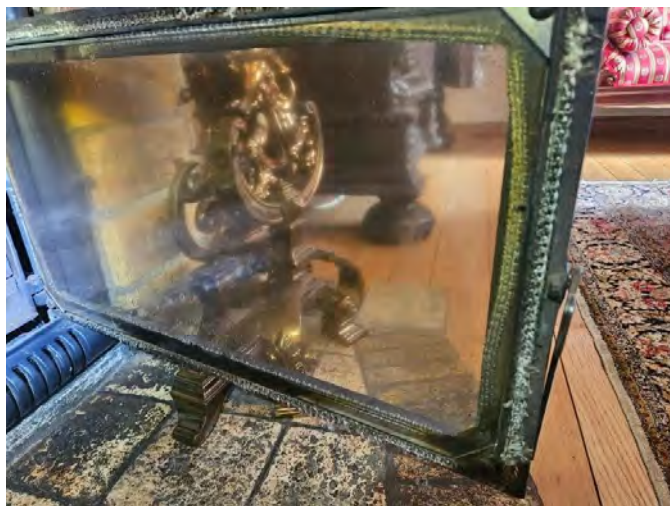
## Fiche 9: Kachelkoord

### Conclusie

Geen asbest

| # | Type | Referentie | Resultaat |
|---|---|---|---|
| 9.1 | Puntmonster | 3 | Geen asbest |

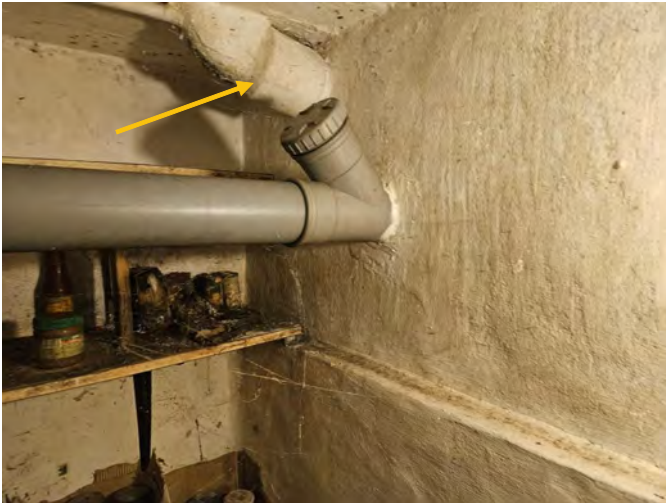
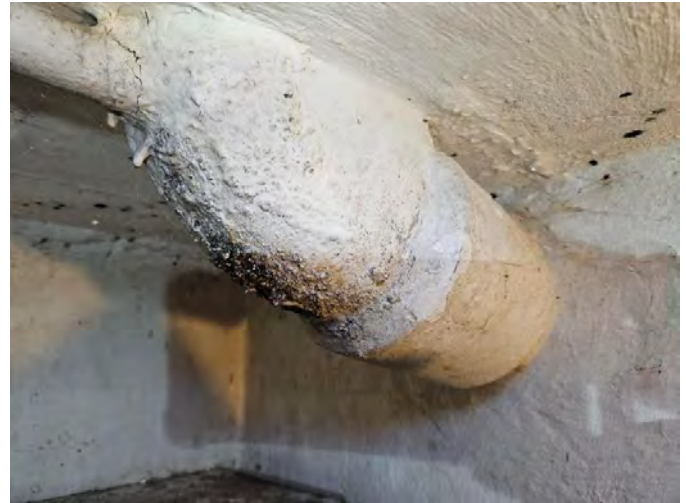
## Fiche 10: Cementbuis

### Conclusie

Geen asbest

| # | Type | Referentie | Resultaat |
|---|---|---|---|
| 10.1 | Puntmonster | 5 | Geen asbest |

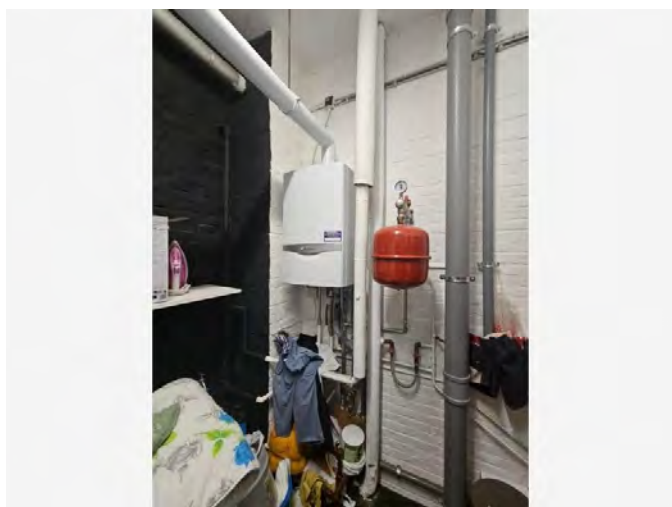
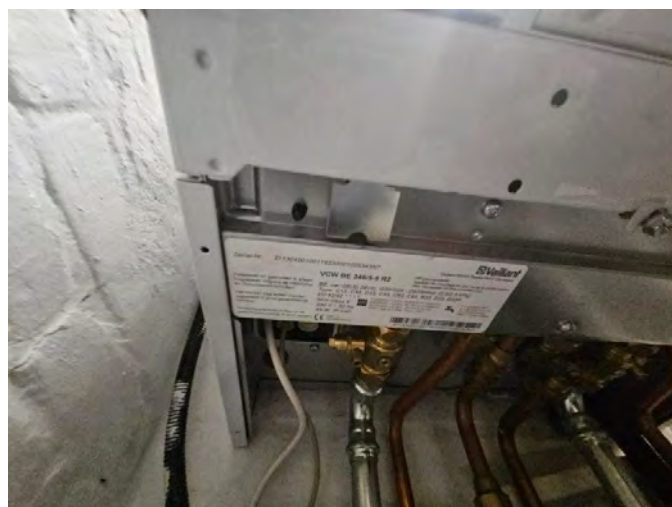
### Fiche 11: CV-ketel (niet verdacht)

| Beschrijving | Notitie | Terug te vinden op plannen |
|---|---|---|
| Fiche 11: CV-ketel (niet verdacht) | De CV-ketel (dichtingen, isolerend materiaal) is niet asbestverdacht. | - |

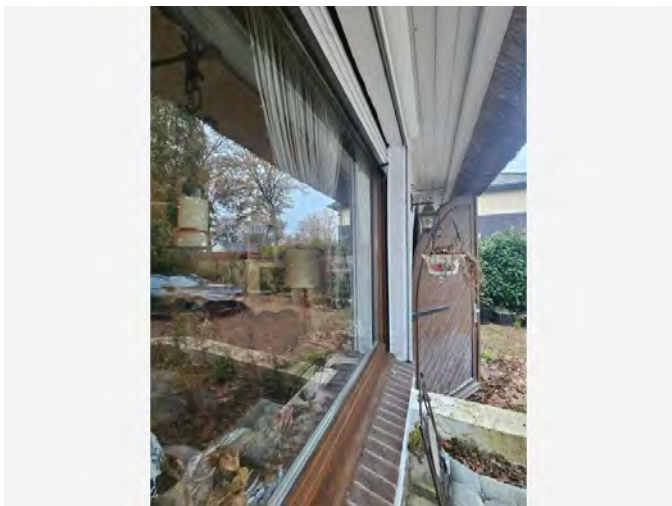
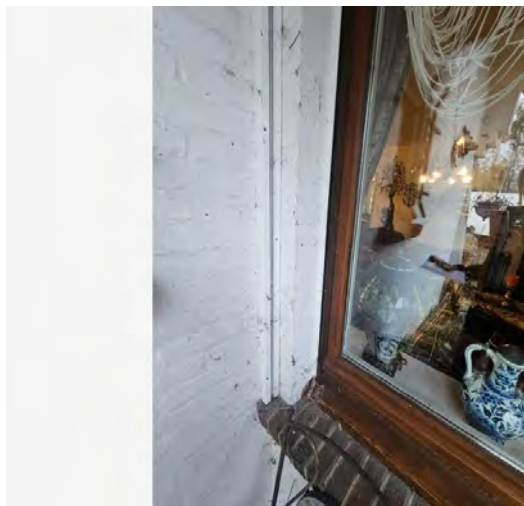
## Fiche 12: Kit aan de ramen

| Beschrijving | Notitie | Terug te vinden op plannen |
|---|---|---|
| Fiche 12: Kit aan de ramen | De kit aan de ramen is niet asbestverdacht. | - |

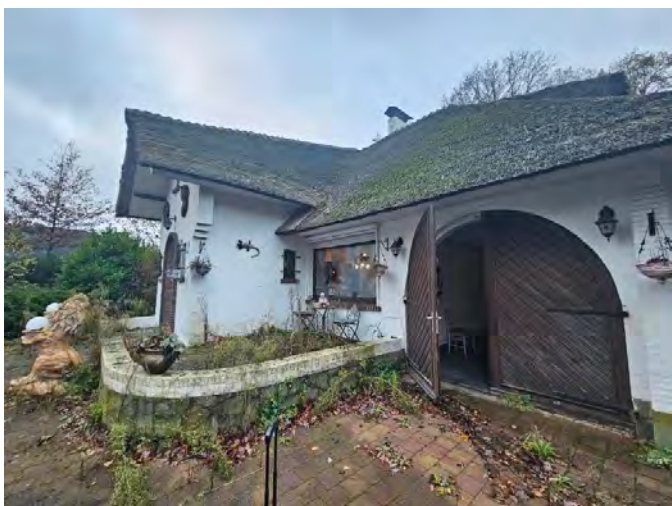
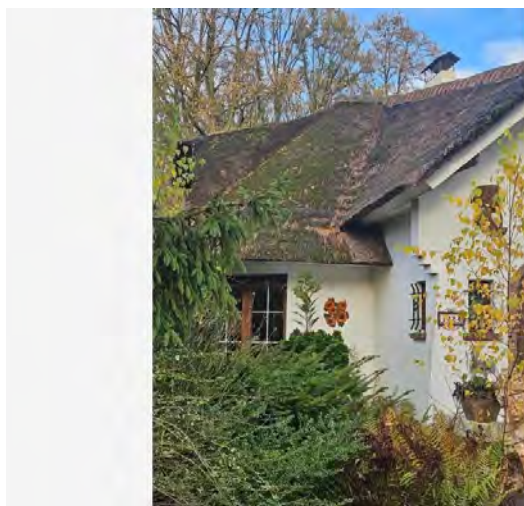
## Fiche 13: Dakbedekking bestaande uit riet (niet verdacht)

| Beschrijving | Notitie | Terug te vinden op plannen |
|---|---|---|
| Fiche 13: Dakbedekking bestaande uit riet (niet verdacht) | De dakbedekking is niet-asbestverdacht. | - |

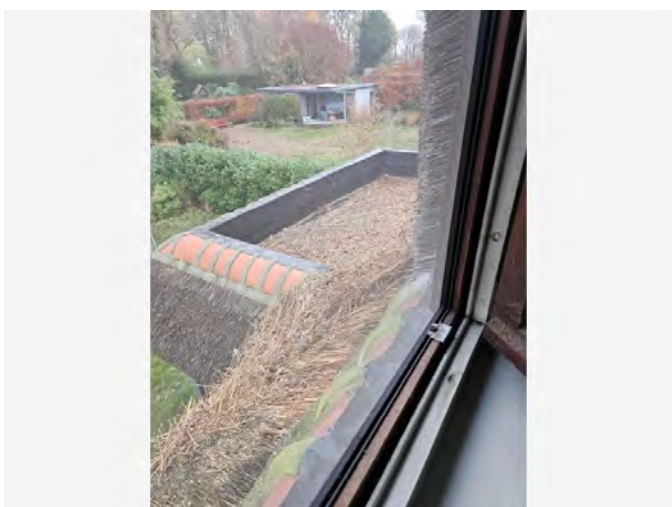
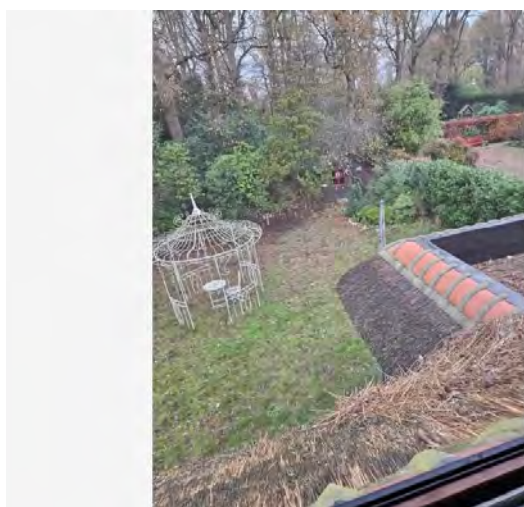
## Fiche 14: Dakbedekking plat dak overdekt terras (niet verdacht)

| Beschrijving | Notitie | Terug te vinden op plannen |
|---|---|---|
| Fiche 14: Dakbedekking plat dak overdekt terras (niet verdacht) | De dakbedekking (EPDM) is niet asbestverdacht. Het is niet uitgesloten dat de EPDM werd gelegd op bestaande, mogelijk asbestverdachte roofing. Bij werken, laat dit controleren. | - |

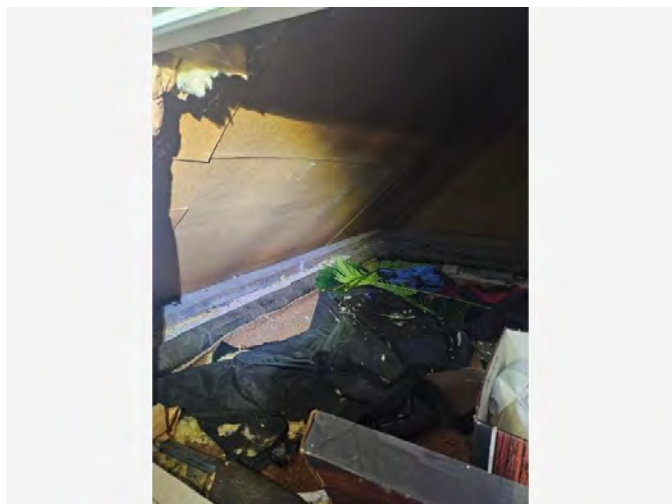
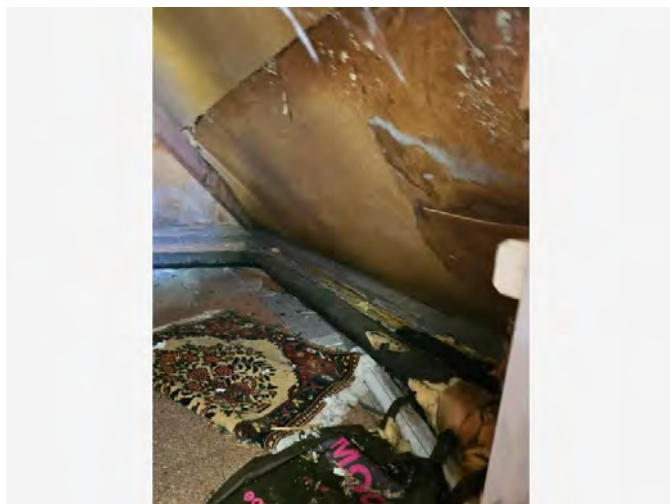
### Fiche 16: Geen asbestverdacht onderdak aangetroffen

| Beschrijving | Notitie | Terug te vinden op plannen |
|---|---|---|
| Fiche 16: Geen asbestverdacht onderdak aangetroffen | Bij het inkijken van de zolderruimte is geen asbestverdacht onderdak te zien. Dit betekent niet dat er geen onderdak aanwezig kan zijn op plaatsen die niet gecontroleerd werden. Bij werken, laat een eventueel aangetroffen onderdak controleren op aanwezigheid van asbest. | - |
