## CONTRÔLE D'ÉTANCHÉITÉ ET DE CONFORMITÉ D'UN RÉSERVOIR À MAZOUT

RÉF. 134/2024/75439/C01:1

DATE DU CONTRÔLE 21/08/2024

ADRESSE DU CONTRÔLE Rue de l'Ornoy 10 - 1325  
Chaumont-Gistoux

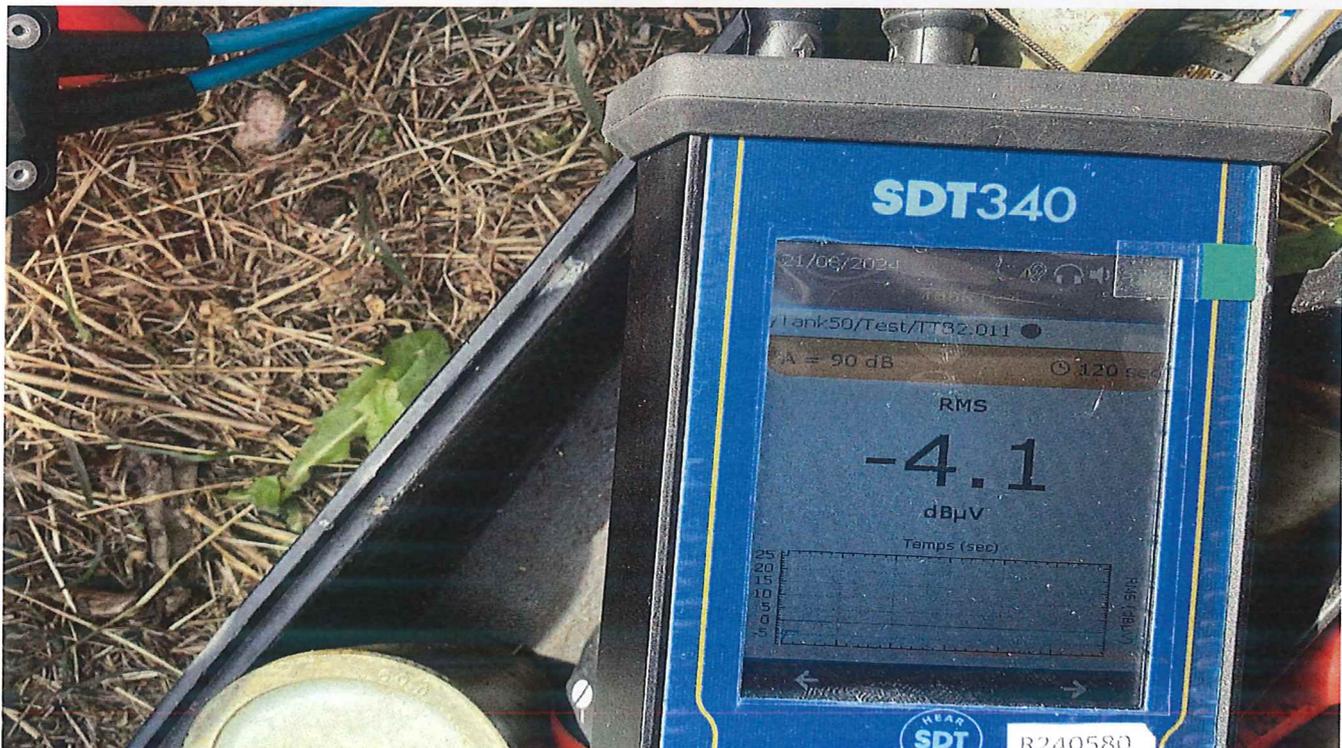
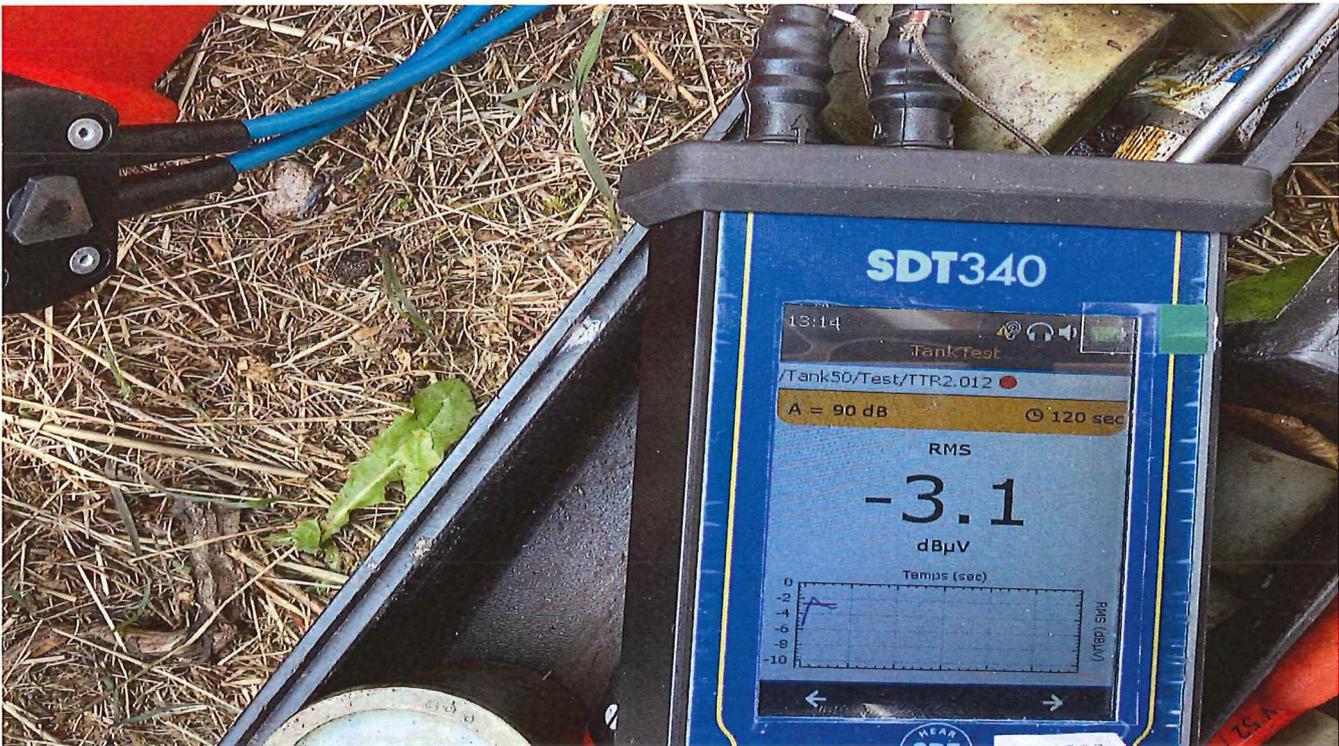
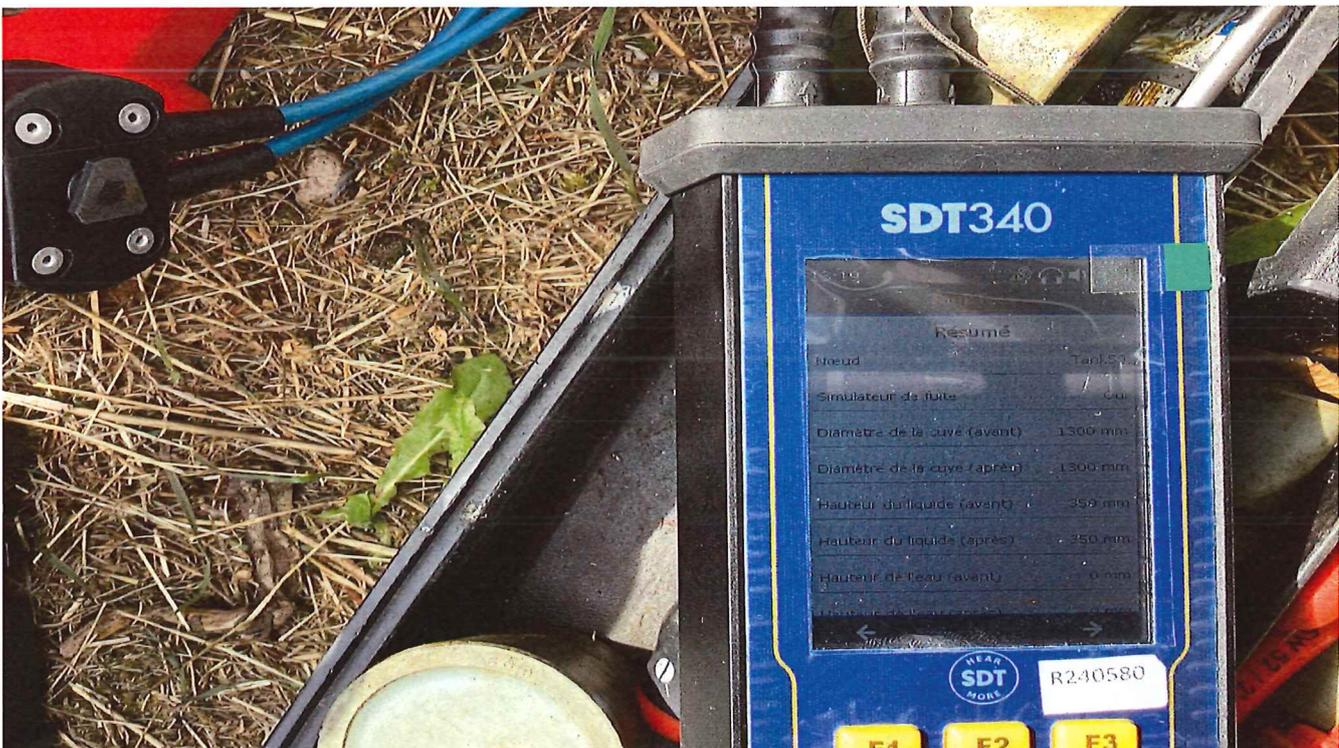
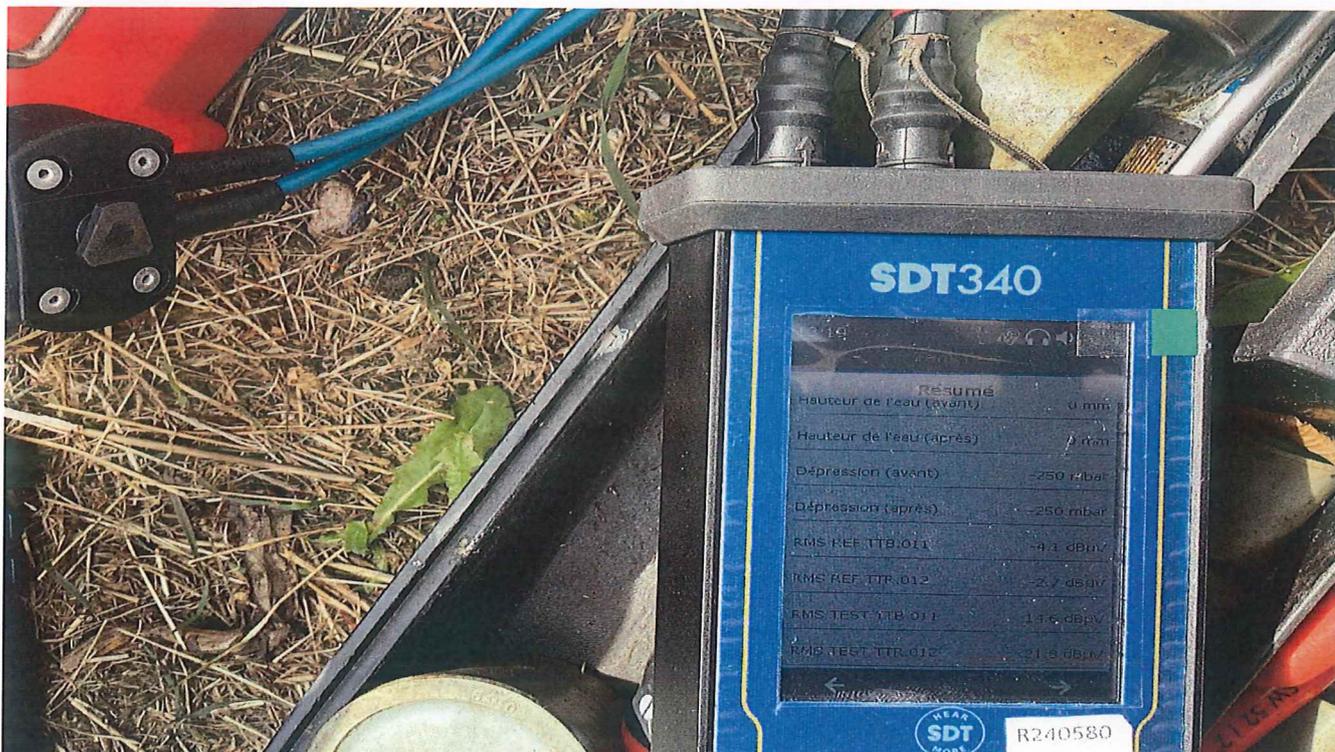
Listing test d'étanchéité du réservoir

Hauteur de produit avant le test (cm)	35	Hauteur d'eau avant le test (cm)	0
Test étanchéité chaîne de mesure	OK	Test de bon fonctionnement avant contrôle de la sonde N (gazeux)	Ok
Test de bon fonctionnement avant contrôle de la sonde R (liquide)	Ok	Valeur de référence valeur phase gazeuse :	-4,1
Valeur de référence phase liquide :	-2,7	Dépression atteinte (mbar) :	-250
Résultat de l'épreuve d'étanchéité - Valeur phase gazeuse :	-4,1	Résultat de l'épreuve d'étanchéité - Valeur en phase liquide :	-3,1
Hauteur de produit après le test (cm)	35	Hauteur d'eau après le test (cm)	0
Résultat du test accoustique	Conforme	Durée du test (minutes) :	60

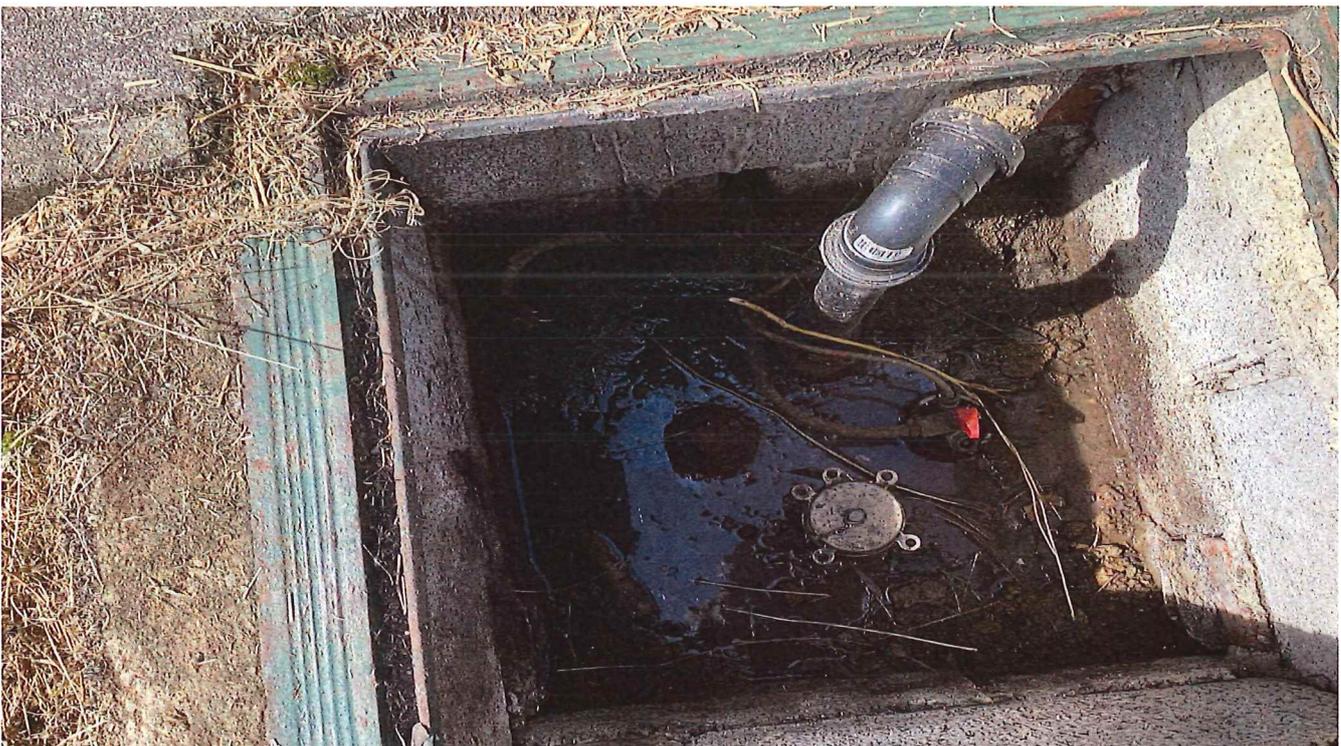
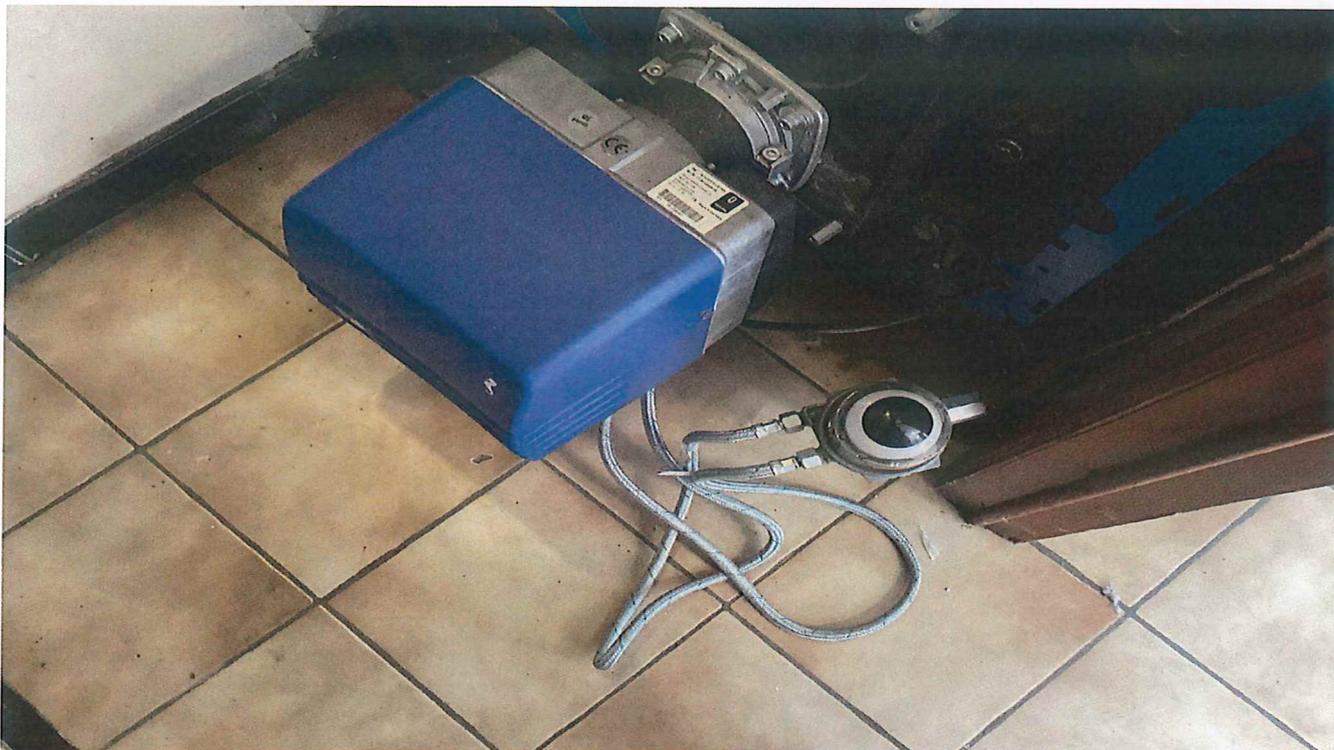
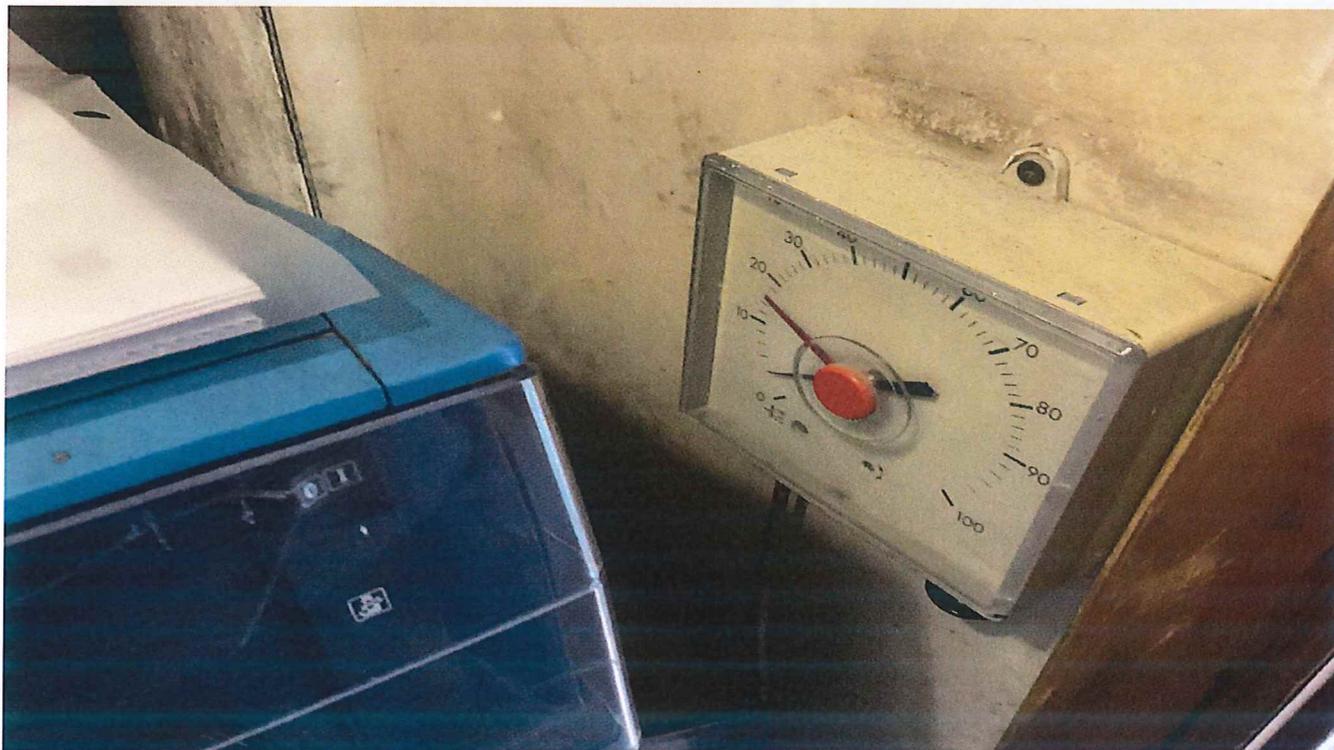
Chambre de visite et accessoires

Système de chauffage	Chaudière	Fonctionnement du système de chauffage	Fonctionne
Type de raccordement au système de chauffage	Mono-tube	Contrôle des tuyauteries visibles du réservoir au système de chauffage	Conforme
Soutirage	Par le haut - Conforme	Conduite de remplissage	Conforme
Conduite de ventilation	Conforme	Système anti-débordement	sifflet 95% - test OK - hauteur de la tige OK
Système de mesure de niveau	présent - conforme	Trou d'homme	Conforme
Pollution en dehors du réservoir	Non

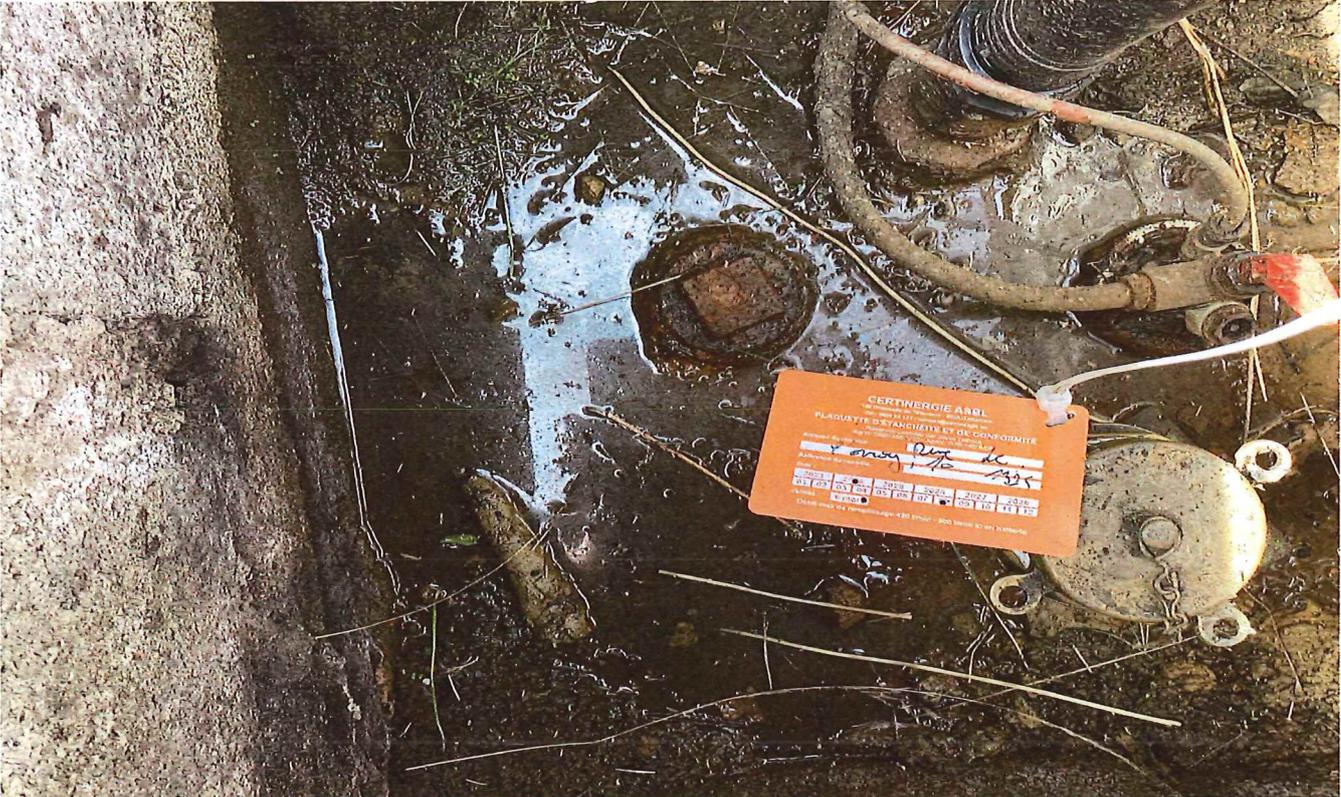
Plaquette apposée sur le réservoir

Une plaquette orange a été fixée et scellée sur la conduite de remplissage du réservoir le jour même du contrôle.
