## CONTRÔLE D'ÉTANCHÉITÉ ET DE CONFORMITÉ D'UN RÉSERVOIR À MAZOUT

RÉF. 113/2023/75951/C01:1

DATE DU CONTRÔLE 07/08/2023 AGENT VISITEUR Steve Debout  
 ADRESSE DU CONTRÔLE Rue des Bruyeres 68 - 1325 Chaumont-Gistoux AGRÉMENT RÉGION WALLONNE AGRW, TUS-145/A/05 expire le 19/01/2028

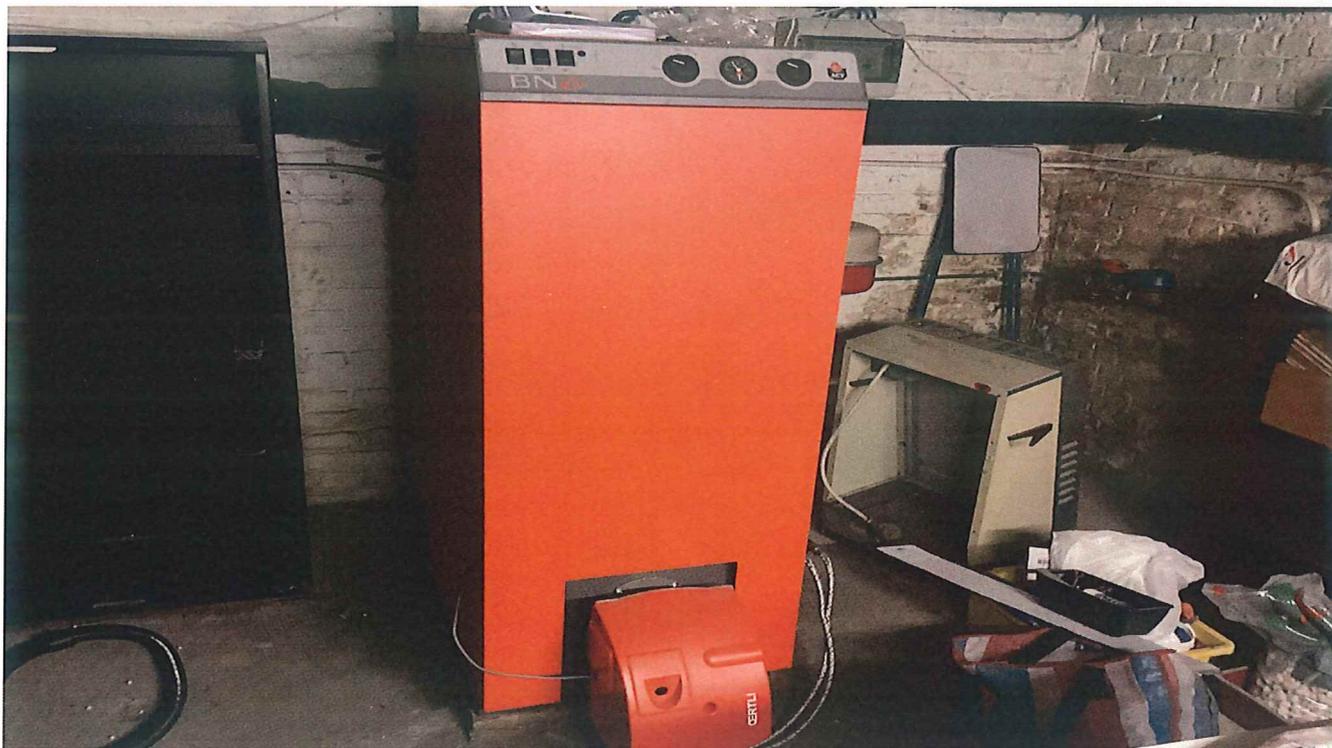
#### Système de chauffage

Système de chauffage	Chaudière	Fonctionnement du système de chauffage	Fonctionne
Type de raccordement au système de chauffage	Bi-tube	Contrôle des tuyauteries visibles du réservoir au système de chauffage	Conforme
Soutirage	Par le haut - Conforme	Conduite de remplissage	Pas Conforme
Conduite de ventilation	Conforme	Système anti-débordement	absent
Système de mesure de niveau	pas présent	Trou d'homme	Conforme
Pollution en dehors du réservoir	Non

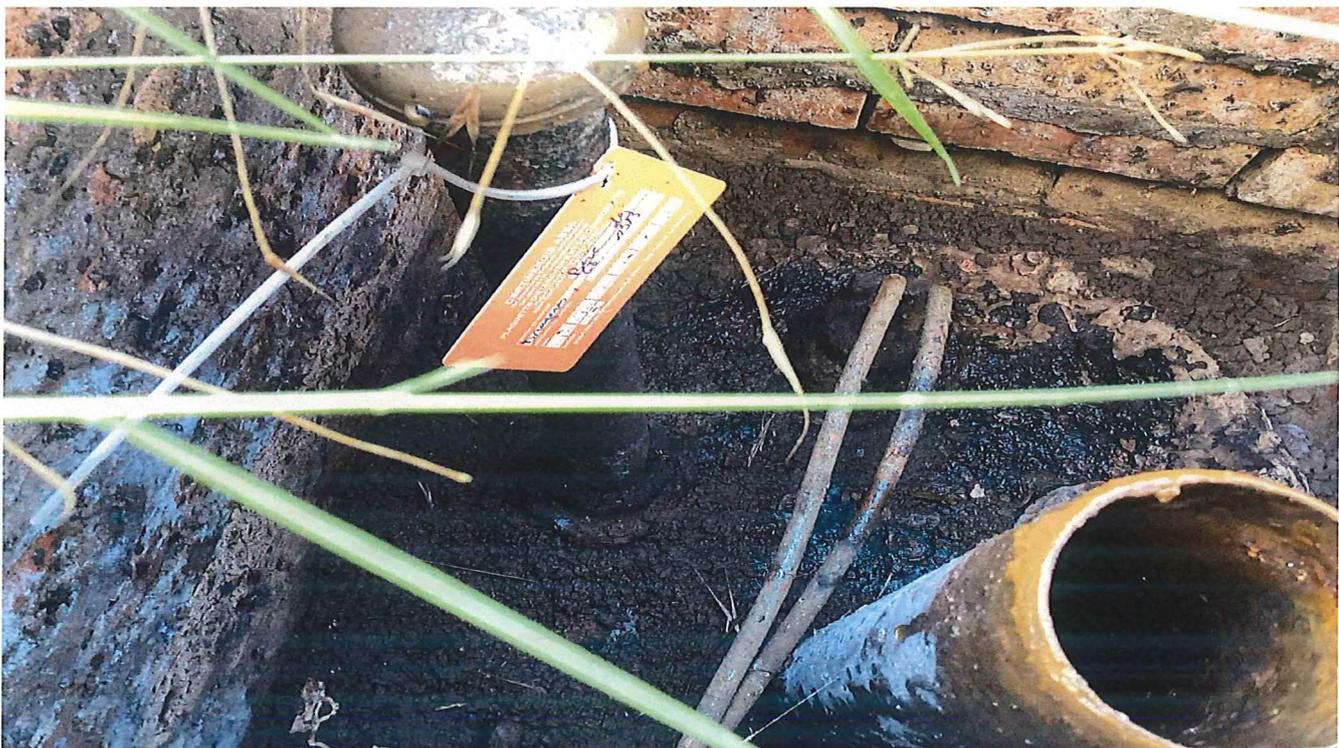
Plaquette apposée sur le réservoir

**Une plaquette orange a été fixée et scellée sur la conduite de remplissage du réservoir le jour même du contrôle.**

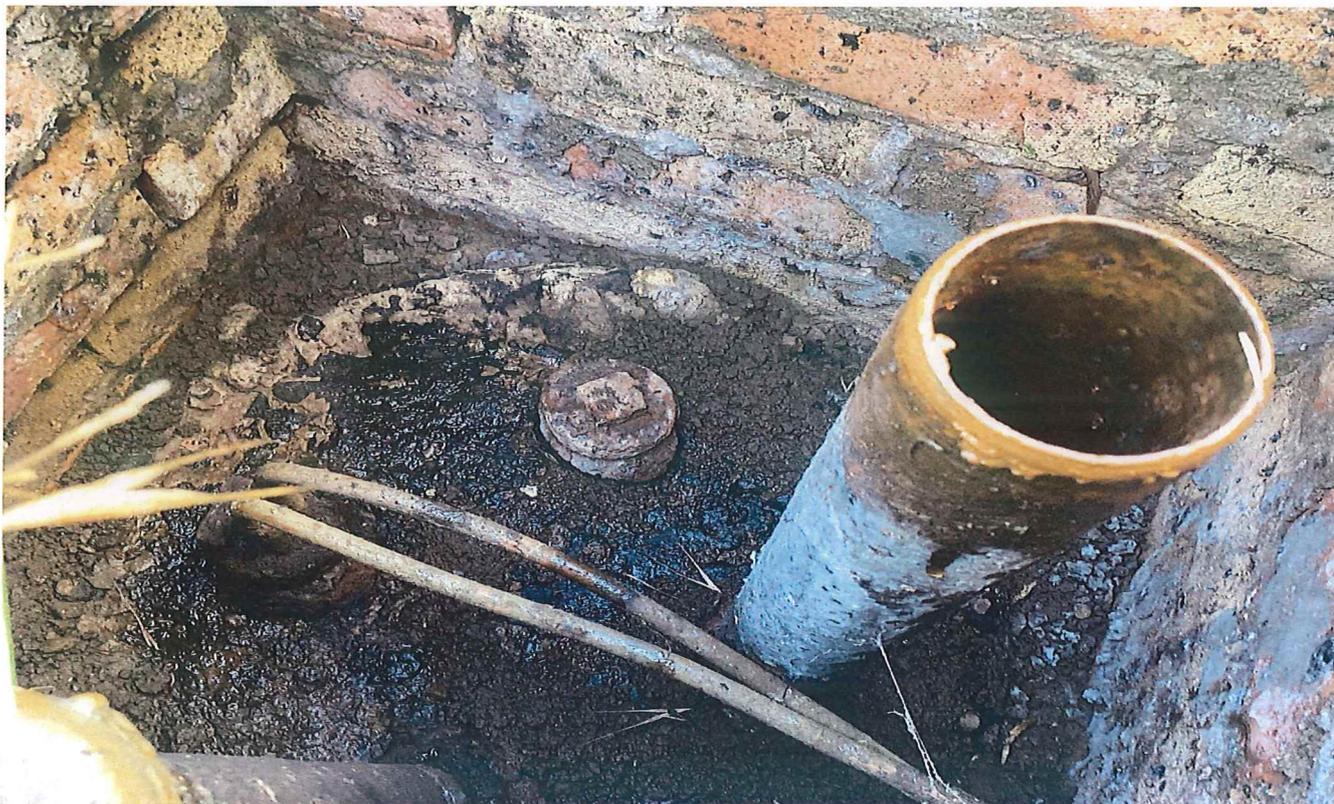
Non conformité

Le pas de vis du remplissage est abimé : impossible de visser un raccord et donc d'effectuer le test d'étanchéité.

Placer un système anti-débordement : sifflet ou sonde
