Asbestinventarisatetest

Zagmanstraat 51, 9810 Nazareth

Attestnummer : 20231113-000208.000

Niet-asbestveilig

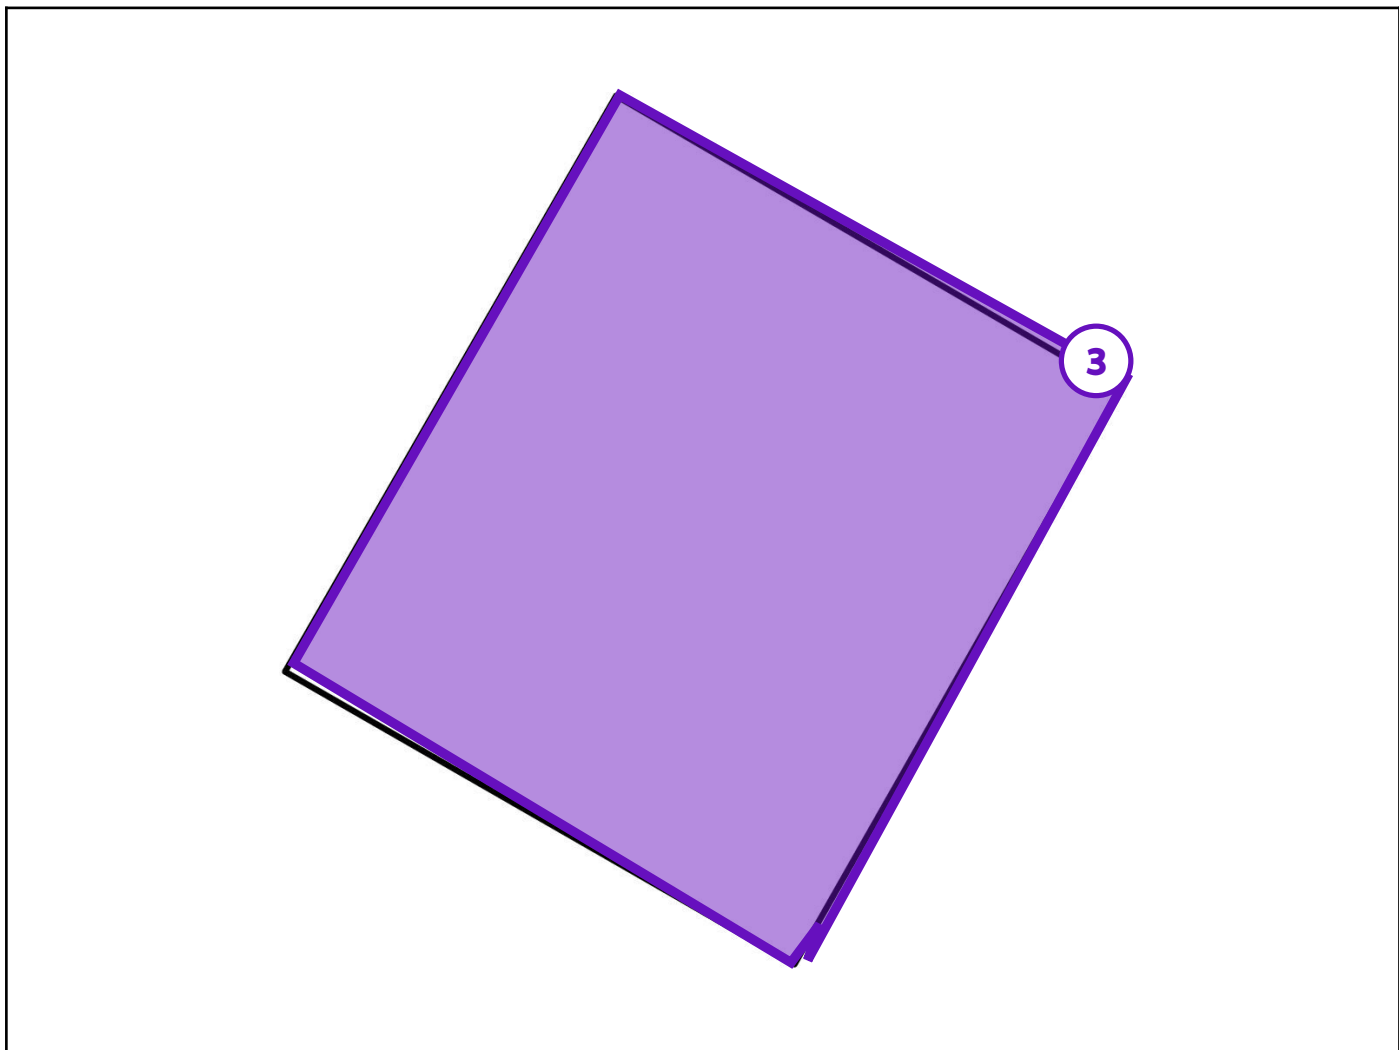
Plan 1.4: Onderdak

Beschrijving	Type	Actie
3. Onderdak	Beperking	-

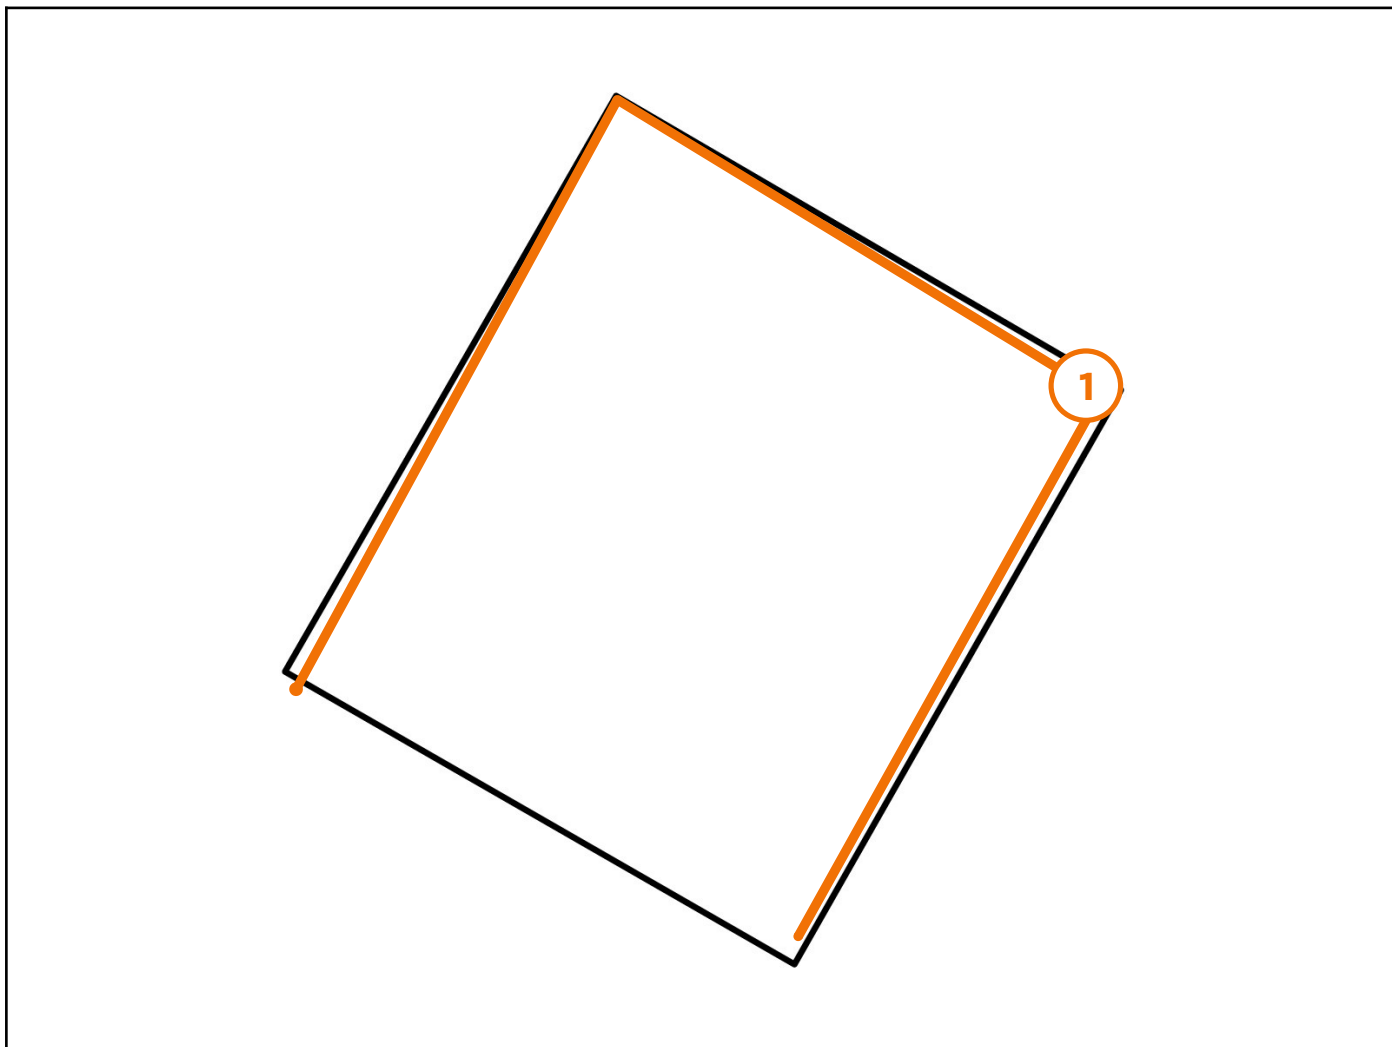
Plan 1.5: Hoofdgebouw plan

Beschrijving	Type	Actie
1. Lei	Asbestmateriaal	Verwijderen

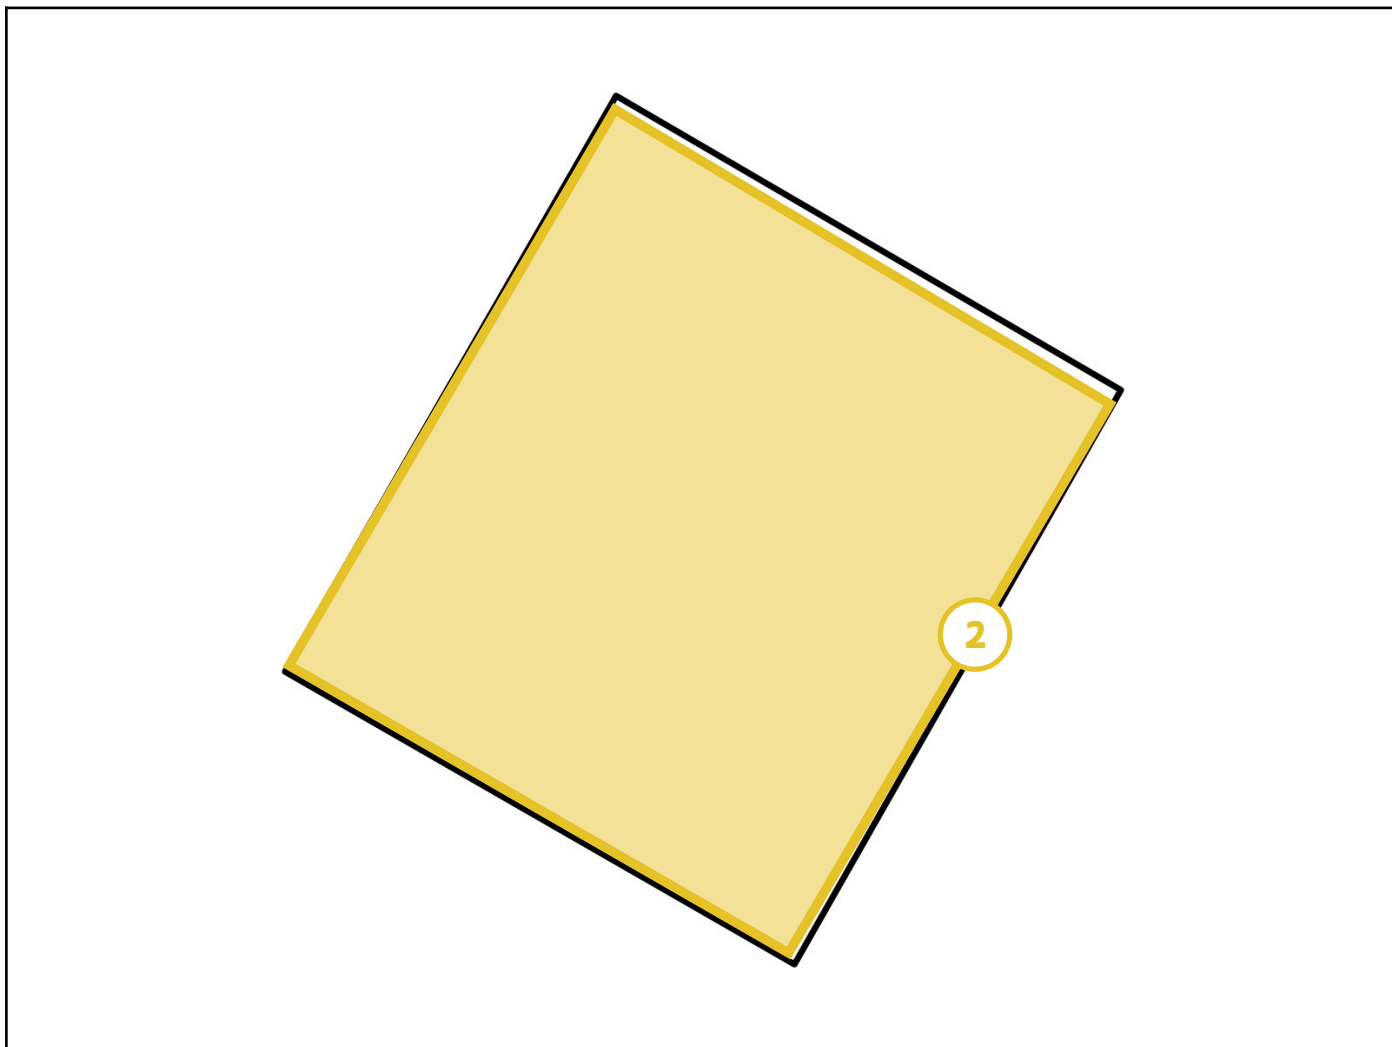
Plan 1.6: Roofing

Beschrijving	Type	Actie
2. Roofing woning	Asbestmateriaal	Zorgvuldig beheren

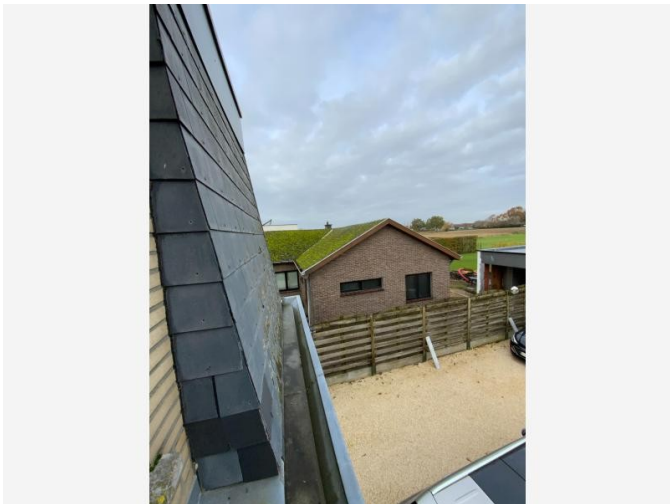
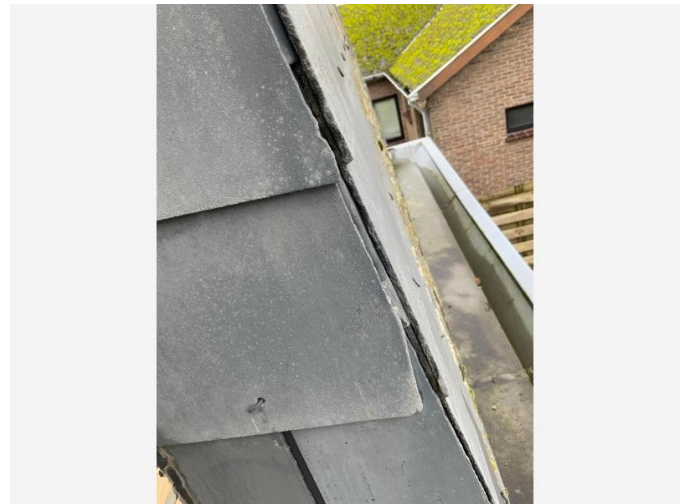
Het asbestmateriaal valt onder de mijlpaal van 2034.

Eindbeoordeling materiaalrisico	Laag materiaalrisico en/of verlaagde kans op vezelvrijgave
---------------------------------	--

Beschrijving	Lei
Omgeving	Buiten
Primaire drager	Schuin dak
Asbestmateriaal	Dak- en gevelbekleding - Lei, shingle
Bindmiddel van asbestmateriaal	Cement
Gebondenheid op basis van bindmiddel	Hecht
Hoeveelheid (oppervlakte - aantal)	• 50,00 m ² - 1 stuk
Totale oppervlakte	50,00 m ²
Eenvoudig bereikbaar	Ja
Bevestigingswijze	• Geklemd
Identificatiemethode	Vaststelling zonder monsternamen

Destructieve handeling voor identificatie	Nee
Opmerking	Enkel de zijkant van de woning. Hoofd dak bestaat uit roofing.

Verwijderen

- Zorg voor een veilig beheer en verwijder dit asbestmateriaal wanneer het bij werken eenvoudig bereikbaar wordt. Controleer de toestand jaarlijks op wijzigingen.

- Eenvoudige handelingen: mag via doe-het-zelf of door werknemer(s) met opleidingsattest eenvoudige handelingen
Indien mogelijk de ondervloer afdekken met folie . De platen kunnen voorzichtig verwijderd worden, de platen (leien) extra bevochtigen om stof te voorkomen + dragen van de nodige beschermingsmiddelen (mondmasker ffp3, handschoenen,tyvec) Bij de gemeente/containerpark afsluitzakken halen om dubbel in te pakken en af te voeren naar het containerpark.

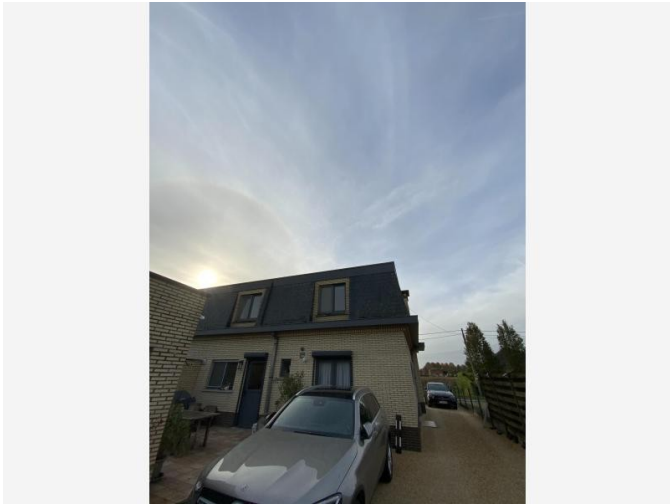
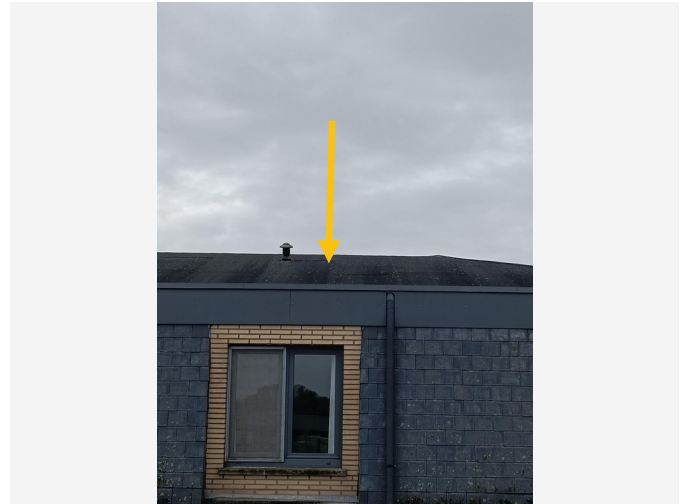
Het asbestmateriaal valt onder de mijlpaal van 2040.

In het inspectieprotocol is een monstername van roofing verplicht om dit te identificeren als niet-asbesthoudend.

Een monstername is echter niet mogelijk wegens beperking 3.5 hoogte.

De toepassing wordt als asbestverdacht beschouwd.

Eindbeoordeling materiaalrisico	Laag materiaalrisico en/of verlaagde kans op vezelvrijgave
---------------------------------	--

Beschrijving	Roofing woning
Omgeving	Buiten
Primaire drager	Plat dak
Asbestmateriaal	Dak- en gevelbekleding - Roofing
Bindmiddel van asbestmateriaal	Bitumen (roofing, teer, asfalt)
Gebondenheid op basis van bindmiddel	Hecht

Zorgvuldig beheren

- Zorg voor een veilig beheer en verwijder dit asbestmateriaal wanneer het bij werken eenvoudig bereikbaar wordt. Controleer de toestand jaarlijks op wijzigingen.
- Voer bijkomende staalname(s) uit.

- Eenvoudige handelingen: enkel door erkend asbestverwijderaar EH opgeleid personeel (dakwerker met 8u basisopleiding asbest) , Roofing is gelijmd/gebrand

bij renovatie of verwijdering extra staalname uitvoeren.

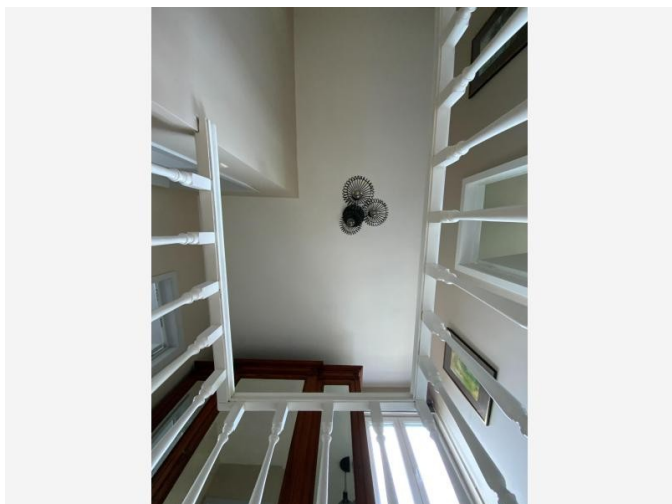
Permanente beperking

Reden: Er is geen volledige risicobeoordeling mogelijk

Uitleg van de asbestdeskundige: Geen toegang tot het onderdak. Plafonds zijn volledig afgewerkt er is geen zolder luik. dak van de woning bestaat uit bitumen.

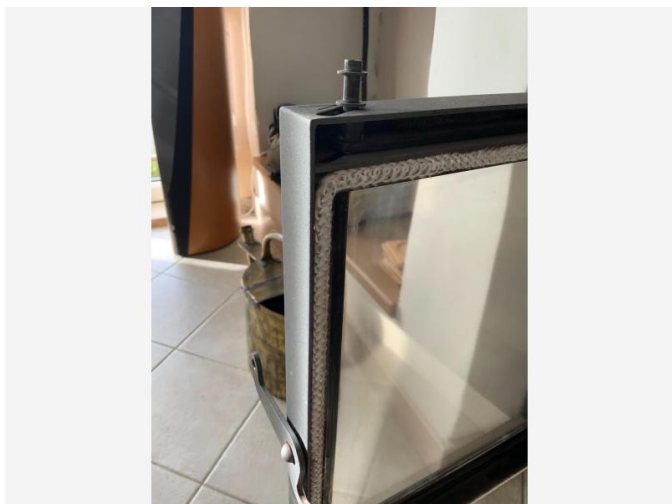
Koord is syntetische

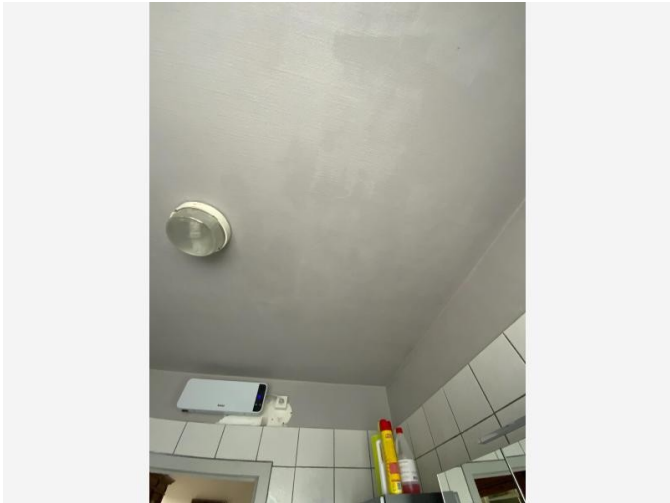
Plaatmateriaal

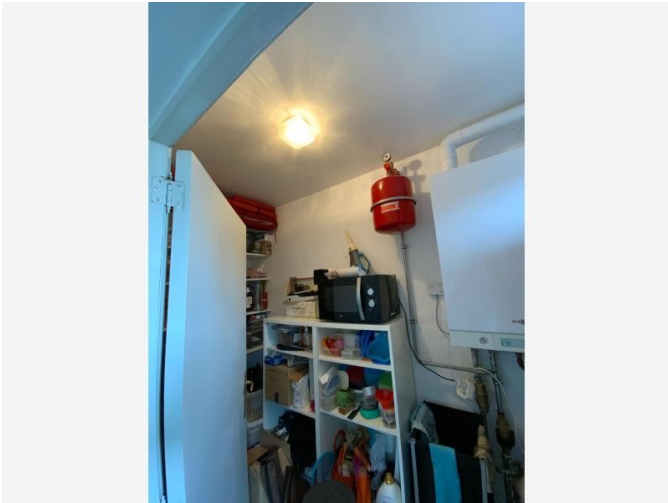
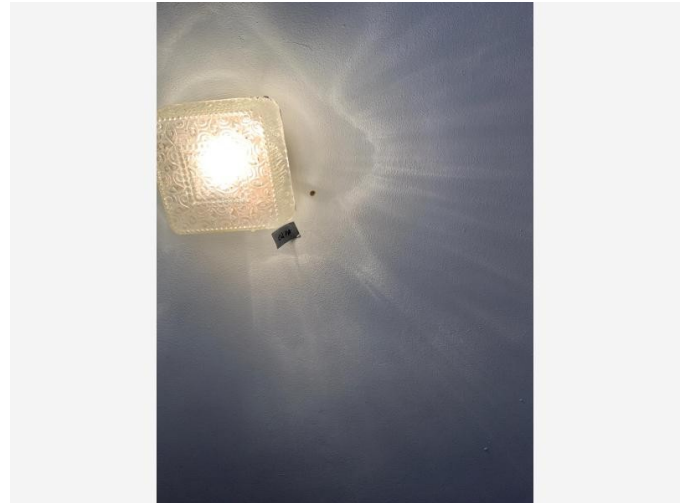
Fiche 6: Plafond pleister

Geen asbest

#	Type	Referentie	Resultaat
6.1	Mengmonster	2	Geen asbest

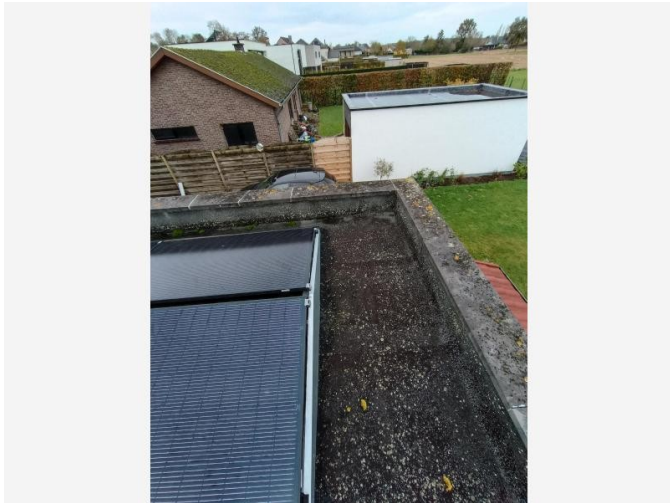
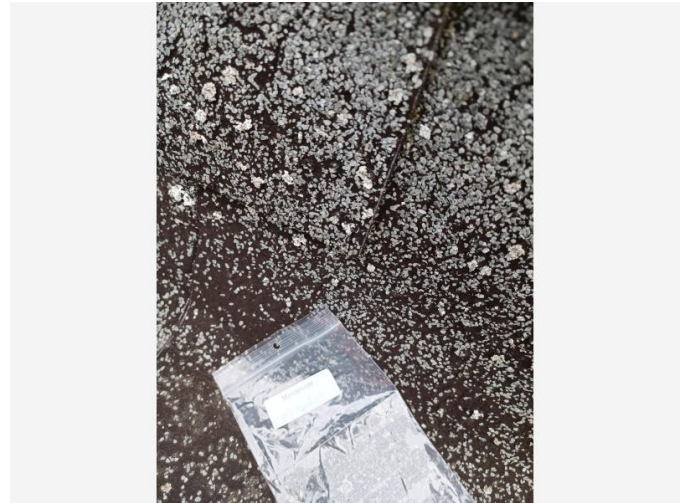
Fiche 7: Roofing garage

Geen asbest

#	Type	Referentie	Resultaat
7.1	Puntmonster	3	Geen asbest

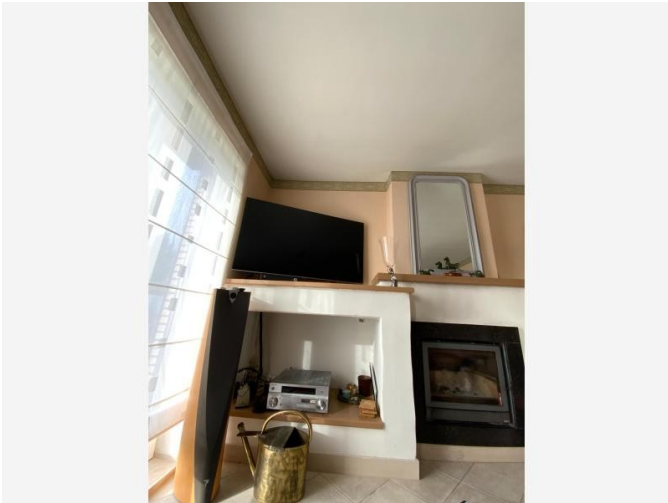
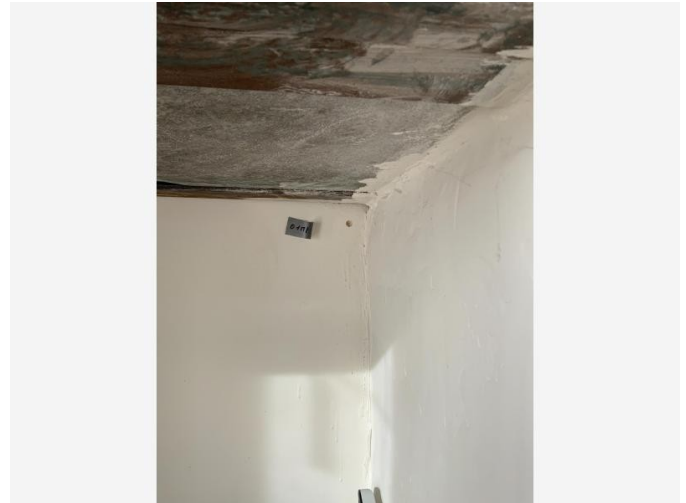
Geen asbest

#	Type	Referentie	Resultaat
8.1	Puntmonster	1	Geen asbest
