Asbestinventarisatetest

Langstraat 68, 2260 Westerlo

Attestnummer : 20231127-000203.000

Uitgegeven op : 27.11.2023

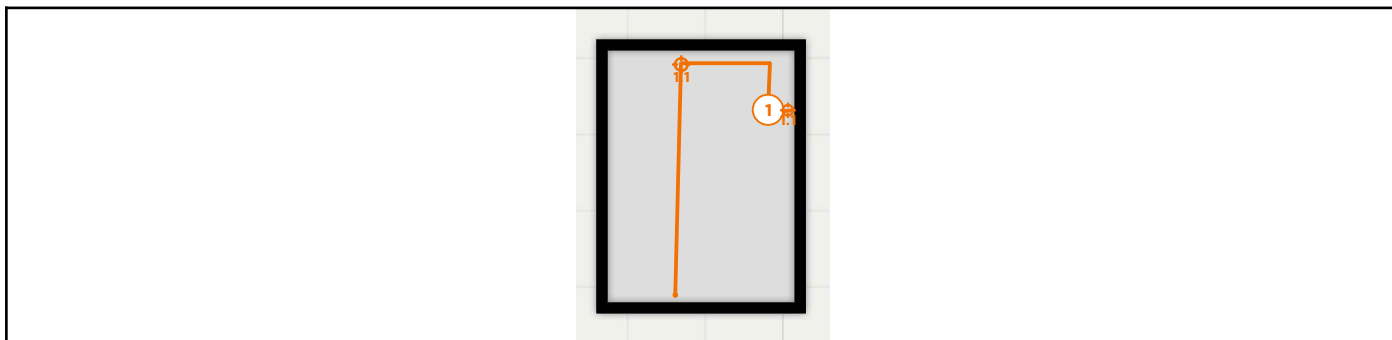
Plan 1.1: Kelder

Beschrijving	Type	Actie
1. Leidingisolatie kelder + stookruimte	Asbestmateriaal	Verwijderen
1.1 Code: 04	Mengmonster	-

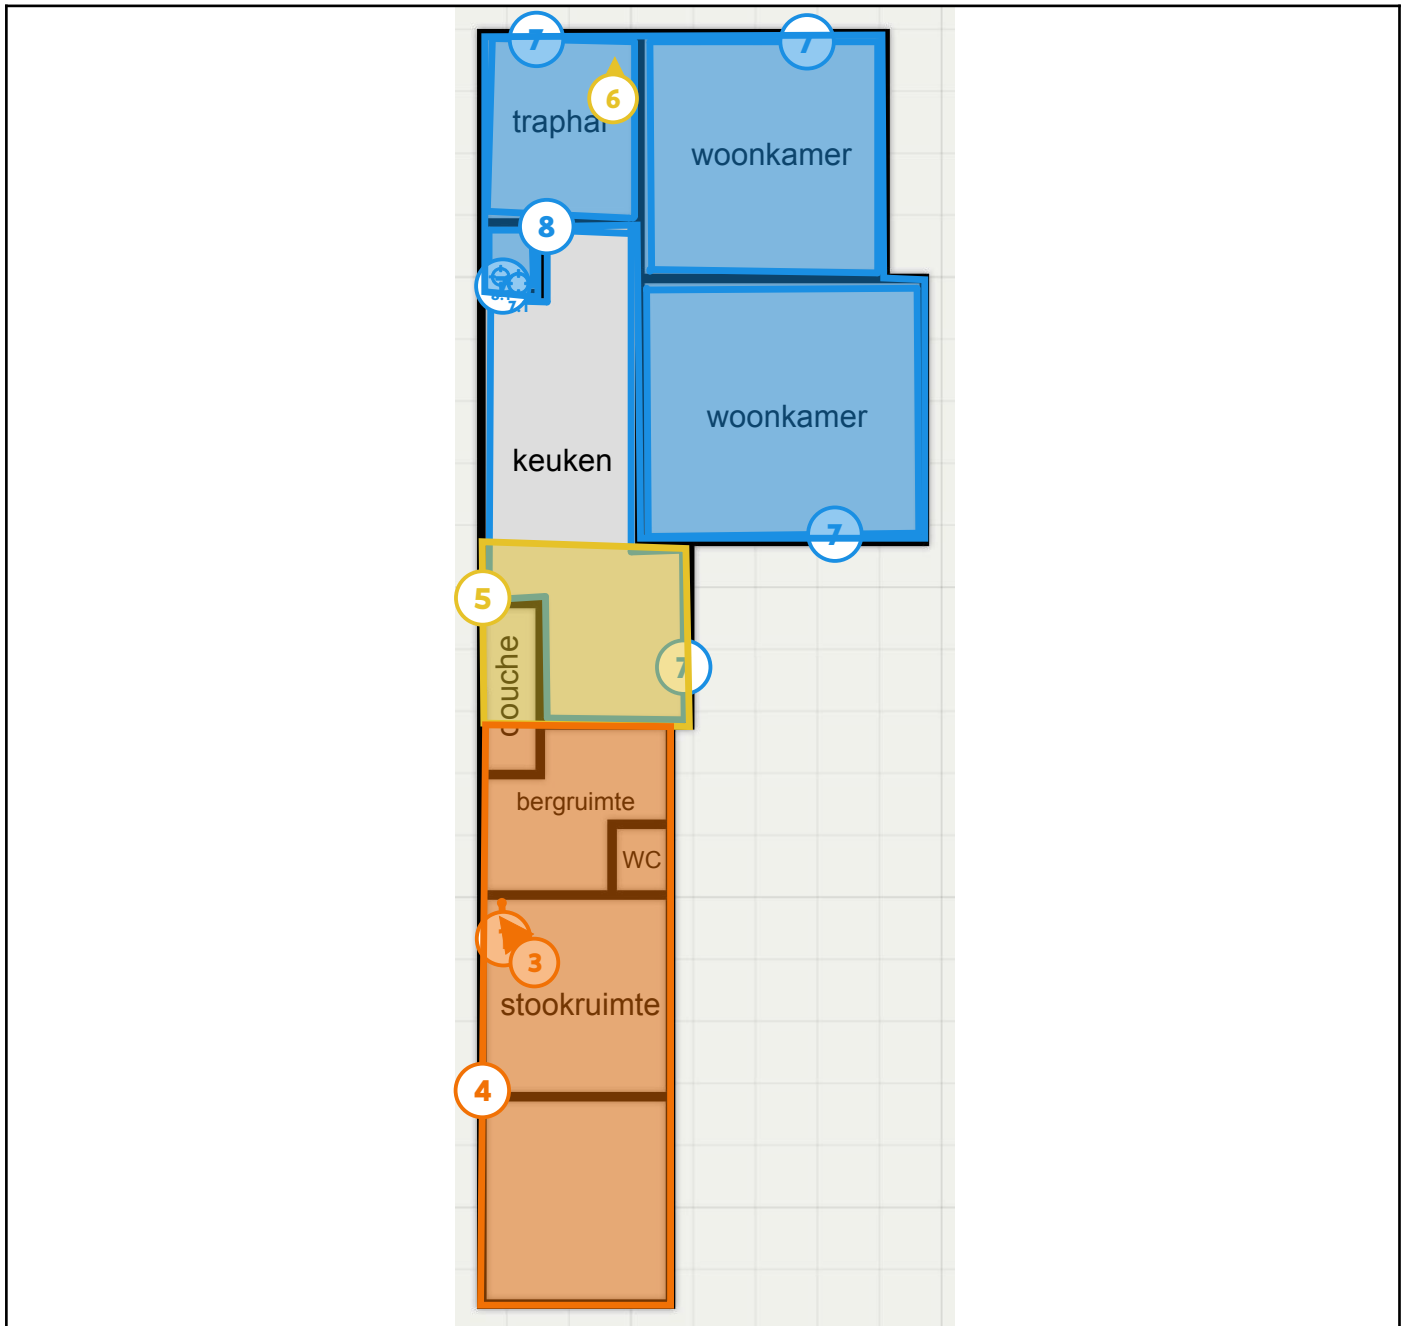
Plan 1.2: Gelijkvloers

Beschrijving	Type	Actie
1. Leidingisolatie kelder + stookruimte	Asbestmateriaal	Verwijderen
3. Schouwpijp in vezelcement	Asbestmateriaal	Verwijderen
4. Golfplaten dakbedekking	Asbestmateriaal	Verwijderen

5. Roofing dakbedekking	Asbestmateriaal	Zorgvuldig beheren
6. Bakeliet schakelaars + kast	Asbestmateriaal	Zorgvuldig beheren
7. Pleisterwerk muren	Geen asbest	-
7.1 Code: 01	Mengmonster	-
8. Pleisterwerk plafond	Geen asbest	-
8.1 Code: 02	Mengmonster	-

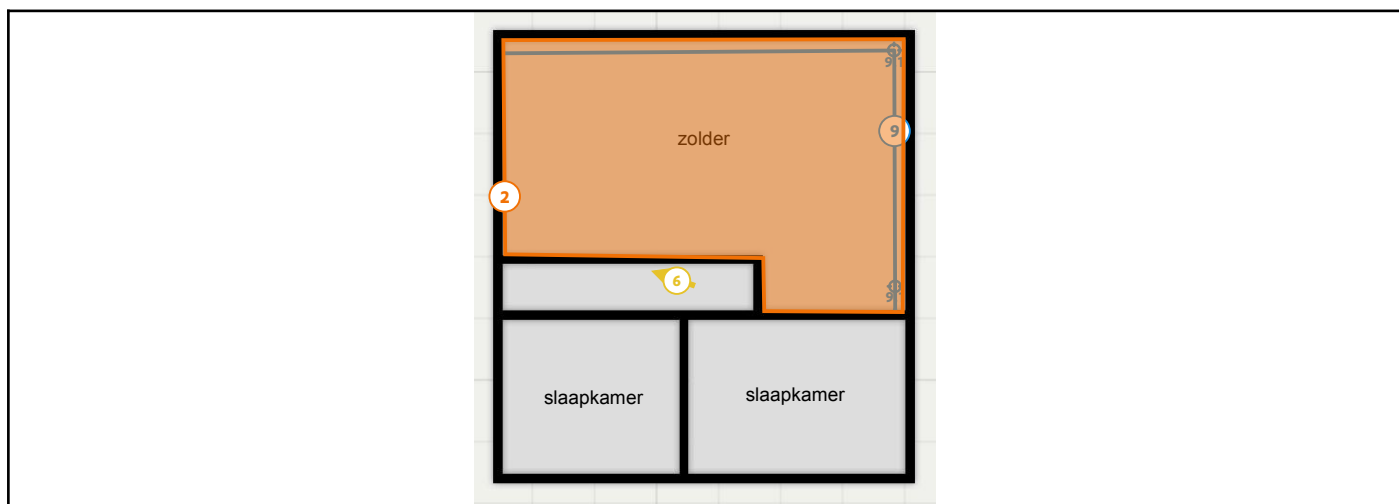
Plan 1.4: Zolder

Beschrijving	Type	Actie
2. Vloerzeil zolder	Asbestmateriaal	Verwijderen
6. Bakeliet schakelaars + kast	Asbestmateriaal	Zorgvuldig beheren
9. Leidingisolatie zolder	Geen asbest	-
9.1 Code: 03	Mengmonster	-

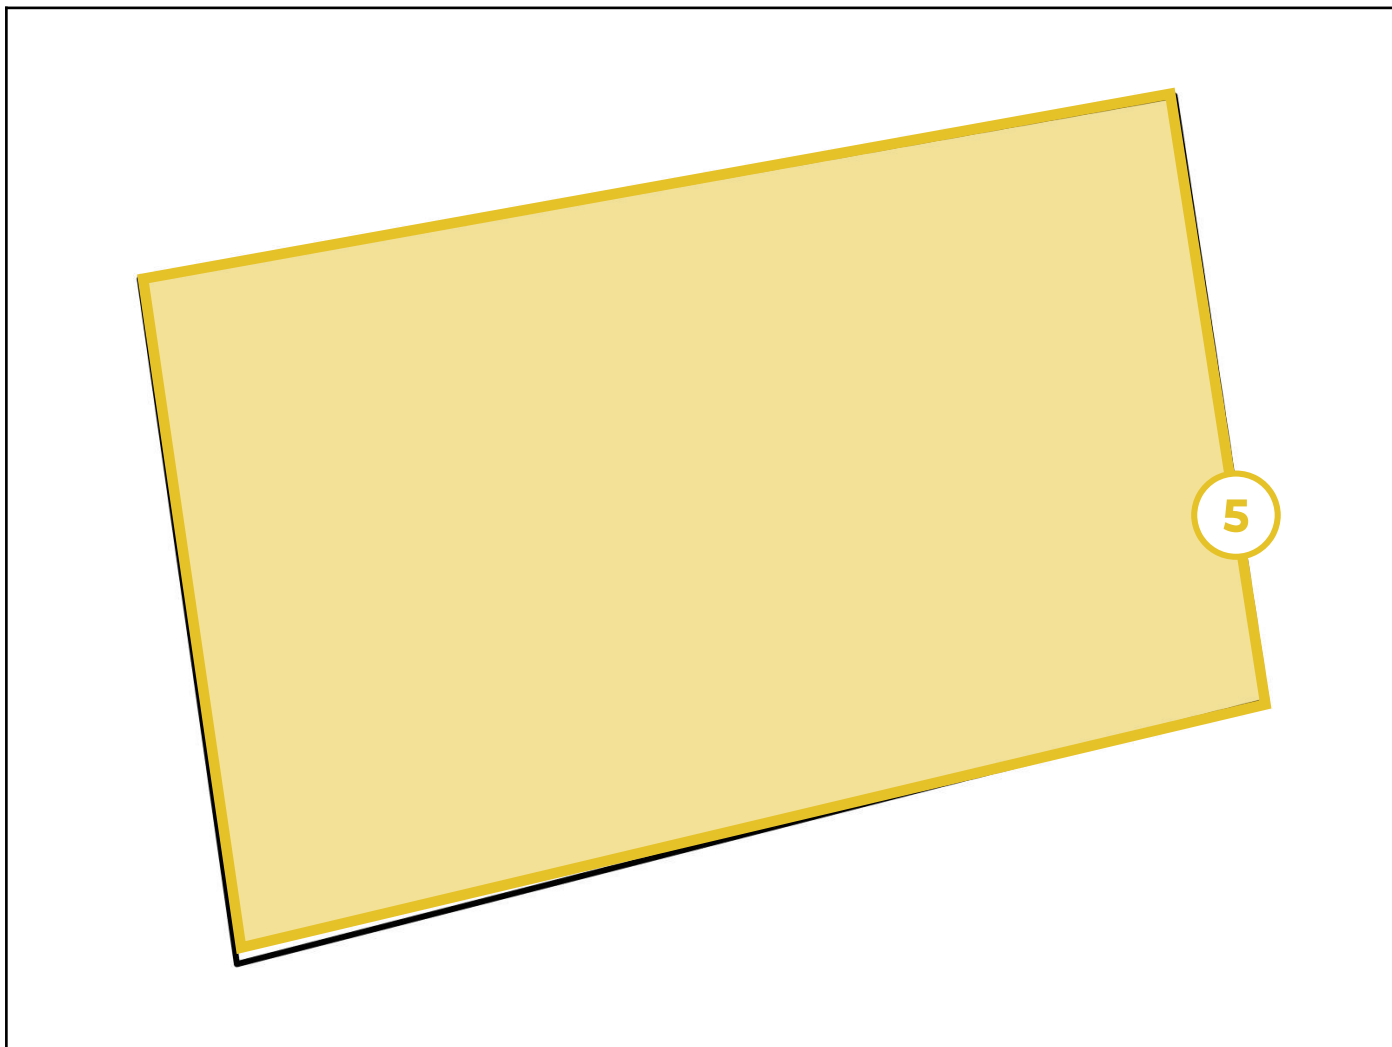
Plan 3.1: Garage plan

Beschrijving	Type	Actie
5. Roofing dakbedekking	Asbestmateriaal	Zorgvuldig beheren

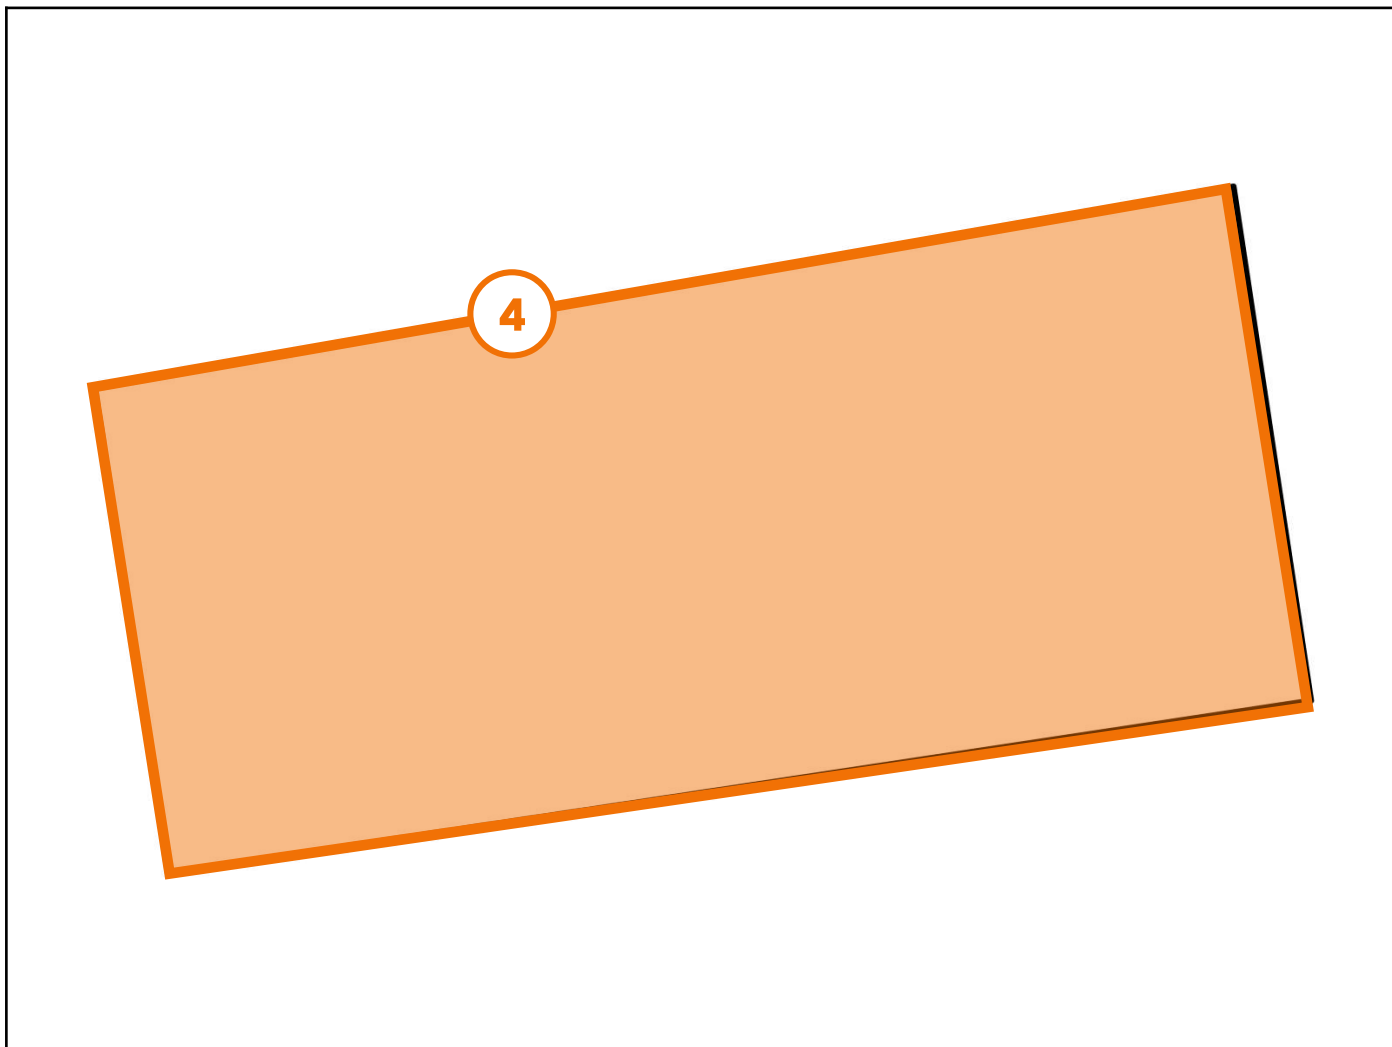
Plan 4.1: Bijgebouw plan

Beschrijving	Type	Actie
4. Golfplaten dakbedekking	Asbestmateriaal	Verwijderen

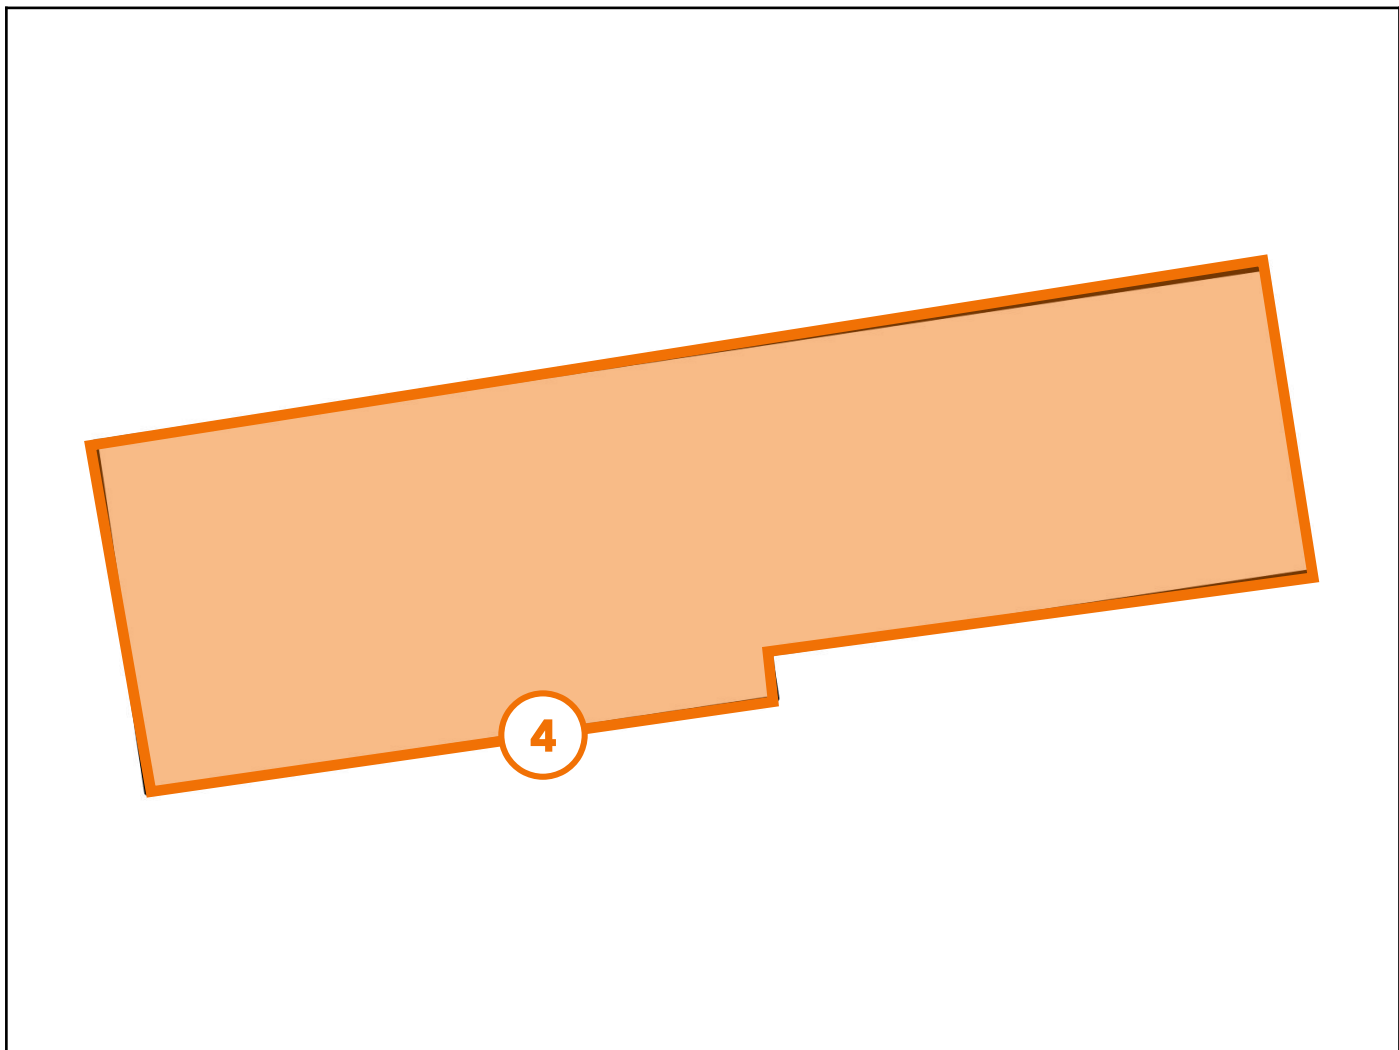
Plan 5.1: Bijgebouw plan

Beschrijving	Type	Actie
4. Golfplaten dakbedekking	Asbestmateriaal	Verwijderen

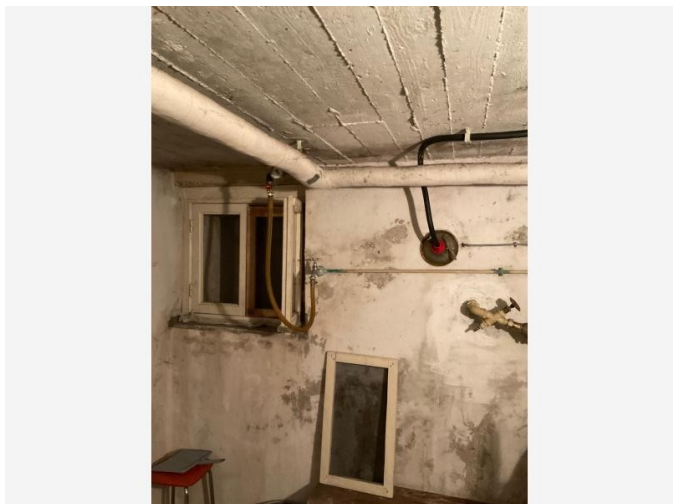
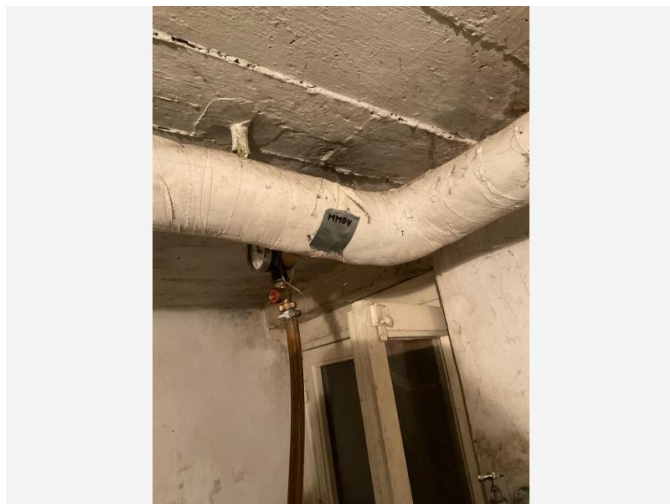
Eindbeoordeling materiaalrisico	Verhoogd materiaalrisico en/of verhoogde kans op vezelvrijgave
---------------------------------	--

Gebondenheid	Categorie 2: niet-hechtgebonden met matrix
Asbestsoort (vezeltype)	Alleen chrysotiel
Asbestconcentratie	Hoog ($\geq 50\%$)
Afschermingsgraad van het gehele materiaal	Geheel of deels (ook) vrij aan de binnenlucht
Toestand van het materiaal	Licht beschadigd, licht verweerd. Intact materiaal type Pical – asbestboard of categorie III 'gebondenheid'

#	Type	Referentie	Resultaat
1.1	Mengmonster	04	Chrysotiel

Beschrijving	Leidingisolatie kelder + stookruimte
Omgeving	Binnen
Primaire drager	HVAC infrastructuur en uitrusting
Asbestmateriaal	In-situ afwerkingslagen - Thermische isolatie
Bindmiddel van asbestmateriaal	Gips - kalk
Gebondenheid op basis van bindmiddel	Niet-hechtgebonden
Hoeveelheid (lengte - omtrek - dikte - aantal)	• 8,00 m - 30,00 cm - 3,00 cm - 1 stuk

Verwijderen

- Scherm in afwachting van verwijdering het asbestmateriaal af van luchtstromingen en verstoring: bijvoorbeeld door het te verpakken, te fixeren, af te dekken, signalisatie - afbakening aan te brengen, ...

- Hermetische zone (erkend asbestverwijderaars)
Toepassing in binnenmilieu.

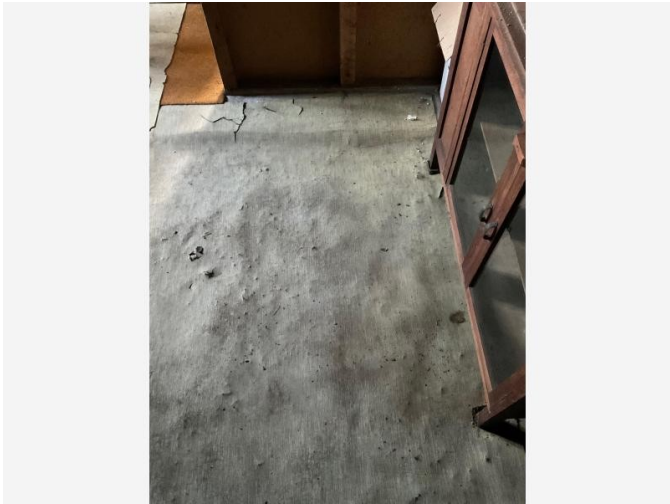
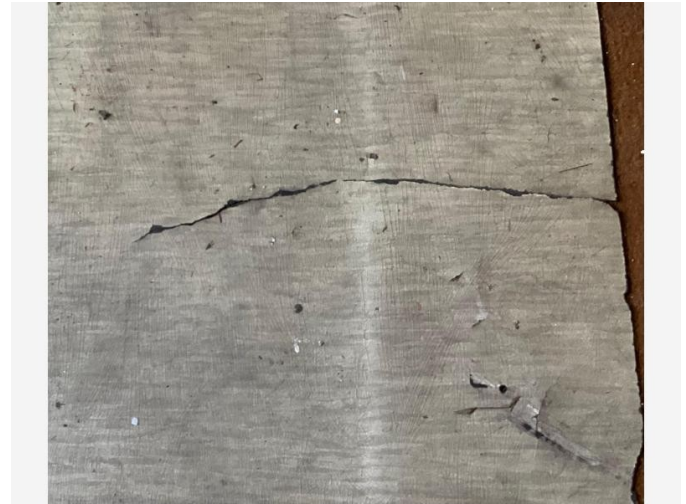
Eindbeoordeling materiaalrisico	Verhoogd materiaalrisico en/of verhoogde kans op vezelvrijgave
---------------------------------	--

Gebondenheid	Categorie 2: niet-hechtgebonden met matrix
Asbestsoort (vezeltype)	Alleen chrysotiel
Asbestconcentratie	Hoog ($\geq 50\%$)
Afschermingsgraad van het gehele materiaal	Geheel of deels (ook) vrij aan de binnenlucht
Toestand van het materiaal	Licht beschadigd, licht verweerd. Intact materiaal type Pical – asbestboard of categorie III 'gebondenheid'

Beschrijving	Vloerzeil zolder
Omgeving	Binnen
Primaire drager	Vloer
Asbestmateriaal	Prefab - afwerking - Vloerzeil
Bindmiddel van asbestmateriaal	Karton - papier - viltachtig
Gebondenheid op basis van bindmiddel	Niet-hechtgebonden
Hoeveelheid (oppervlakte - aantal)	<ul style="list-style-type: none">• 20,00 m² - 1 stuk
Totale oppervlakte	20,00 m ²
Eenvoudig bereikbaar	Ja
Bevestigingswijze	<ul style="list-style-type: none">• Los (al dan niet bedekt)

[Verwijderen](#)

- Scherm in afwachting van verwijdering het asbestmateriaal af van luchtstromingen en verstoring: bijvoorbeeld door het te verpakken, te fixeren, af te dekken, signalisatie - afbakening aan te brengen, ...

- Hermetische zone (erkend asbestverwijderaar)
Toepassing in binnenmilieu.

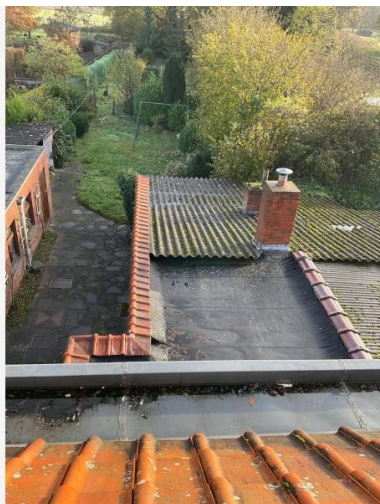
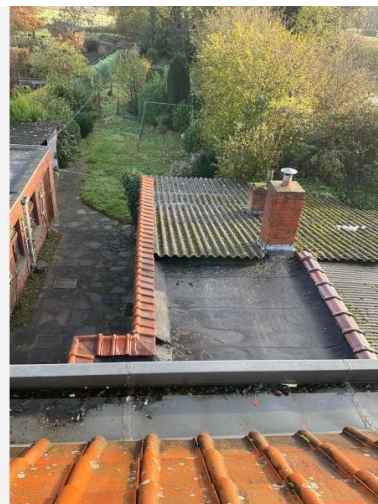
Eindbeoordeling materiaalrisico	Laag materiaalrisico en/of verlaagde kans op vezelvrijgave
---------------------------------	--

Gebondenheid	Categorie 1: hechtgebonden in oorsprong
Asbestsoort (vezeltype)	Crocidoliet aanwezig
Asbestconcentratie	Laag (< 50%)
Afschermingsgraad van het gehele materiaal	Geheel of deels vrij aan de buitenlucht
Toestand van het materiaal	Licht beschadigd, licht verweerd. Intact materiaal type Pical – asbestboard of categorie III 'gebondenheid'

Beschrijving	Schouwpijp in vezelcement
Omgeving	Buiten
Primaire drager	HVAC infrastructuur en uitrusting
Asbestmateriaal	Rookgaskanaal
Bindmiddel van asbestmateriaal	Cement
Gebondenheid op basis van bindmiddel	Hecht
Hoeveelheid (lengte - omtrek - dikte - aantal)	<ul style="list-style-type: none">• 4,00 m - 30,00 cm - 1,00 cm - 1 stuk
Totaal volume	0,012 m ³
Eenvoudig bereikbaar	Ja
Bevestigingswijze	<ul style="list-style-type: none">• Verlijmd, ingegoten, versmeerd

Verwijderen

- Zorg voor een veilig beheer. Vermijd het beschadigen van het asbestmateriaal. Controleer de toestand jaarlijks op wijzigingen.

- Eenvoudige handelingen: enkel door erkend asbestverwijderaar
Kan niet verwijderd worden zonder te breken, bij verwijdering zullen er vezels vrijkomen.

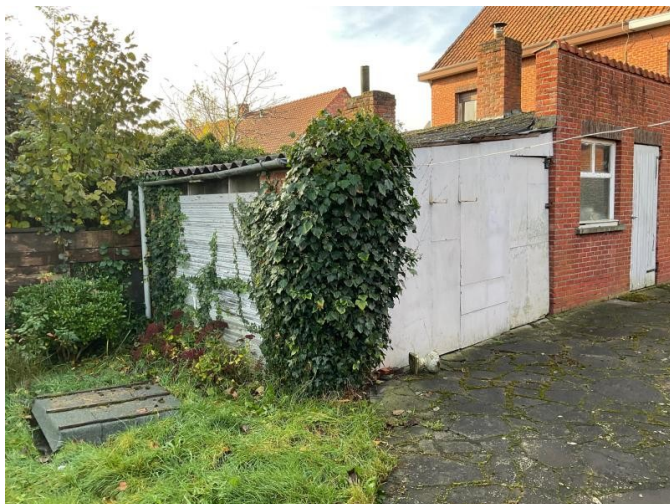
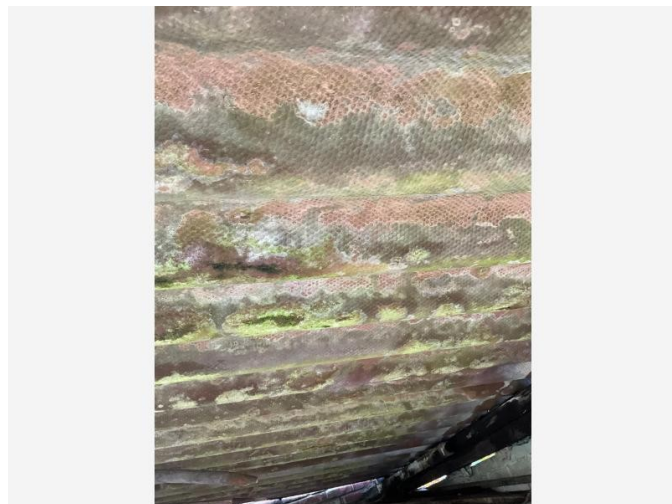
Eindbeoordeling materiaalrisico	Verhoogd materiaalrisico en/of verhoogde kans op vezelvrijgave
---------------------------------	--

Gebondenheid	Categorie 1: hechtgebonden in oorsprong
Asbestsoort (vezeltype)	Crocidoliet aanwezig
Asbestconcentratie	Laag (< 50%)
Afschermingsgraad van het gehele materiaal	Geheel of deels vrij aan de buitenlucht
Toestand van het materiaal	Matig beschadigd, matig verweerd

Beschrijving	Golfplaten dakbedekking
Omgeving	Buiten
Primaire drager	Schuin dak
Asbestmateriaal	Dak- en gevelbekleding - Golfplaat
Bindmiddel van asbestmateriaal	Cement
Gebondenheid op basis van bindmiddel	Hecht
Hoeveelheid (oppervlakte - aantal)	• 50,00 m ² - 1 stuk
Totale oppervlakte	50,00 m ²

Verwijderen

- Zorg voor een veilig beheer. Vermijd het beschadigen van het asbestmateriaal. Controleer de toestand jaarlijks op wijzigingen.
- Hemelwater dat afspoelt van asbestcement daken of gevels kan asbestdeeltjes bevatten. Gebruik het enkel voor gesloten circuits (bv. spoelen toiletten). Reinig na het vervangen van het dak of de gevel de dakgoten en regenwaterput of -ton om asbesthoudend sediment of slib te verwijderen

- Eenvoudige handelingen: mag via doe-het-zelf of door werknemer(s) met opleidingsattest eenvoudige handelingen
Makkelijk in zijn geheel te verwijderen zonder te breken, rekening houdend met de persoonlijke beschermingsmaatregelen.

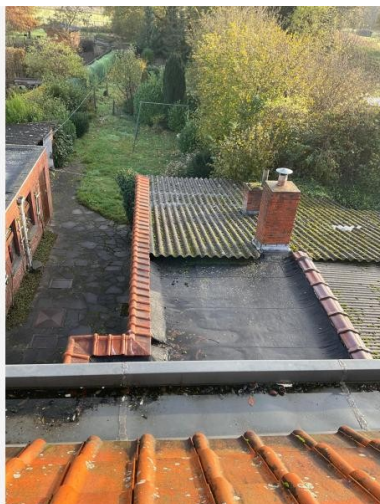
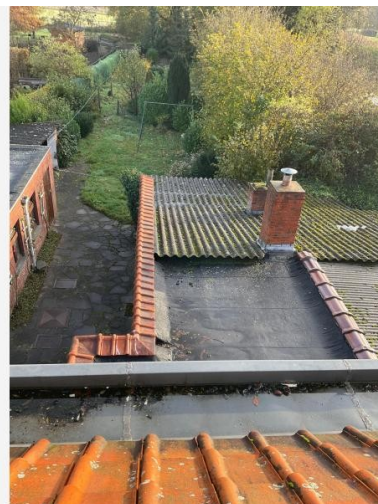
Eindbeoordeling materiaalrisico	Laag materiaalrisico en/of verlaagde kans op vezelvrijgave
---------------------------------	--

Gebondenheid	Categorie 1: hechtgebonden in oorsprong
Asbestsoort (vezeltype)	Crocidoliet aanwezig
Asbestconcentratie	Laag (< 50%)
Afschermingsgraad van het gehele materiaal	Geheel of deels vrij aan de buitenlucht
Toestand van het materiaal	Licht beschadigd, licht verweerd. Intact materiaal type Pical – asbestboard of categorie III 'gebondenheid'

Beschrijving	Roofing dakbedekking
Omgeving	Buiten
Primaire drager	Plat dak
Asbestmateriaal	Dak- en gevelbekleding - Roofing
Bindmiddel van asbestmateriaal	Bitumen (roofing, teer, asfalt)
Gebondenheid op basis van bindmiddel	Hecht
Hoeveelheid (oppervlakte - aantal)	• 30,00 m ² - 1 stuk
Totale oppervlakte	30,00 m ²
Eenvoudig bereikbaar	Ja
Bevestigingswijze	• Verlijmd, ingegoten, versmeerd

Zorgvuldig beheren

- Zorg voor een veilig beheer. Vermijd het beschadigen van het asbestmateriaal. Controleer de toestand jaarlijks op wijzigingen.
- Voer bijkomende staalname(s) uit.

- Eenvoudige handelingen: enkel door erkend asbestverwijderaar
Moeilijk los te maken van draagstructuur, bij verwijdering zullen er vezels vrijkomen.

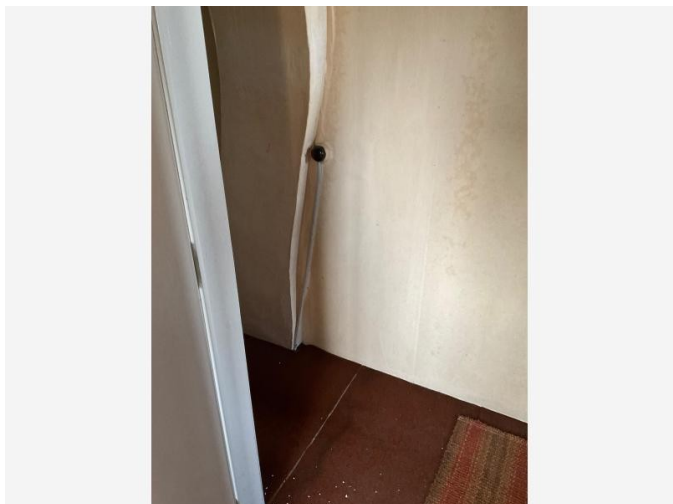
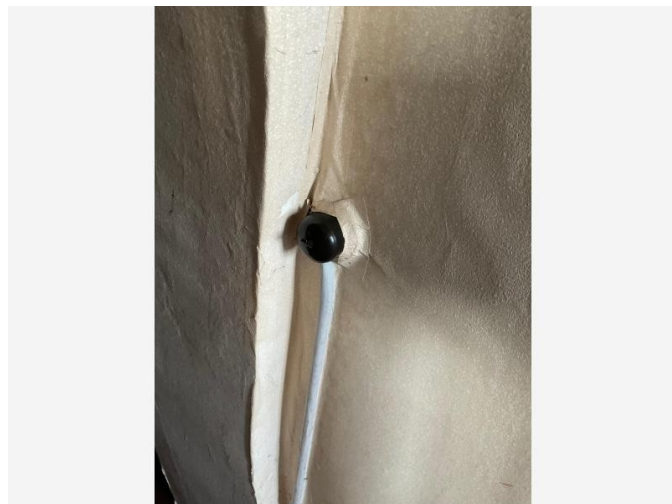
Eindbeoordeling materiaalisico	Laag materiaalisico en/of verlaagde kans op vezelvrijgave
--------------------------------	---

Gebondenheid	Categorie 1: hechtgebonden in oorsprong
Asbestsoort (vezeltype)	Crocidoliet aanwezig
Asbestconcentratie	Laag (< 50%)
Afschermingsgraad van het gehele materiaal	Geheel of deels (ook) vrij aan de binnenlucht
Toestand van het materiaal	Onbeschadigd, niet verweerd

Beschrijving	Bakeliet schakelaars + kast
Omgeving	Binnen
Primaire drager	Communicatie en elektrische infrastructuur en uitrusting
Asbestmateriaal	Plaat, paneel, tablet - Type Bakeliet
Bindmiddel van asbestmateriaal	Kunststof of -hars
Gebondenheid op basis van bindmiddel	Hecht
Hoeveelheid (oppervlakte - dikte - aantal)	• 0,01 m ² - 5,00 cm - 2 stuks
Totaal volume	0,001 m ³
Eenvoudig bereikbaar	Ja
Bevestigingswijze	• Geschroefd
Identificatiemethode	Vaststelling zonder monsternamen

Zorgvuldig beheren

- Zorg voor een veilig beheer. Vermijd het beschadigen van het asbestmateriaal. Controleer de toestand jaarlijks op wijzigingen.

- Eenvoudige handelingen: mag via doe-het-zelf of door werknemer(s) met opleidingsattest eenvoudige handelingen
Makkelijk in zijn geheel te verwijderen zonder te breken, rekening houdend met de persoonlijke beschermingsmaatregelen.

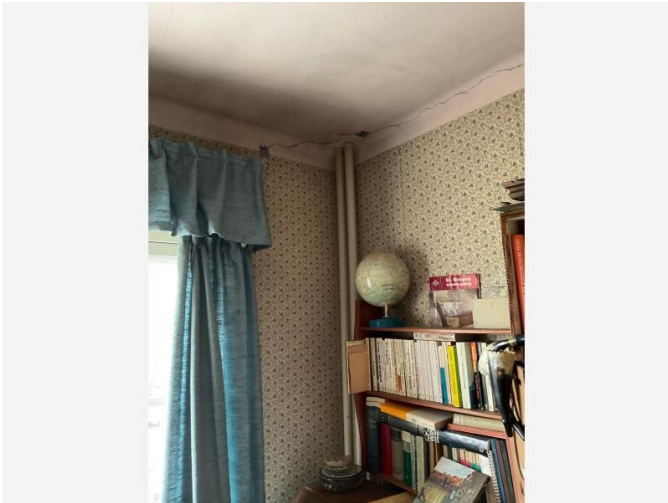
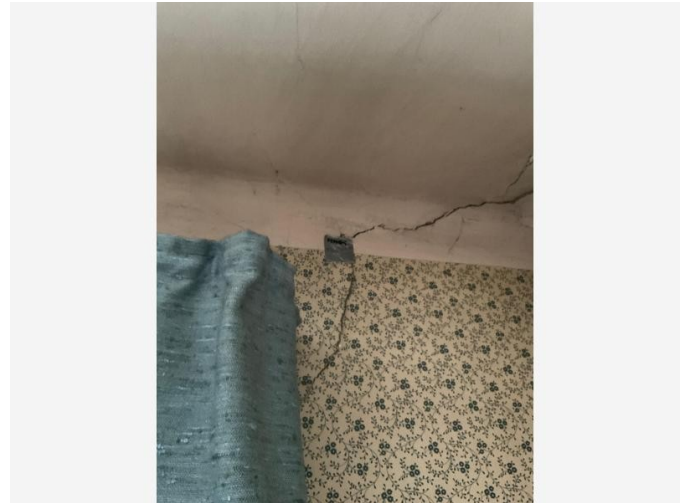
Geen asbest

#	Type	Referentie	Resultaat
7.1	Mengmonster	01	Geen asbest

Beschrijving	Pleisterwerk muren
Omgeving	Binnen
Primaire drager	Binnenwand

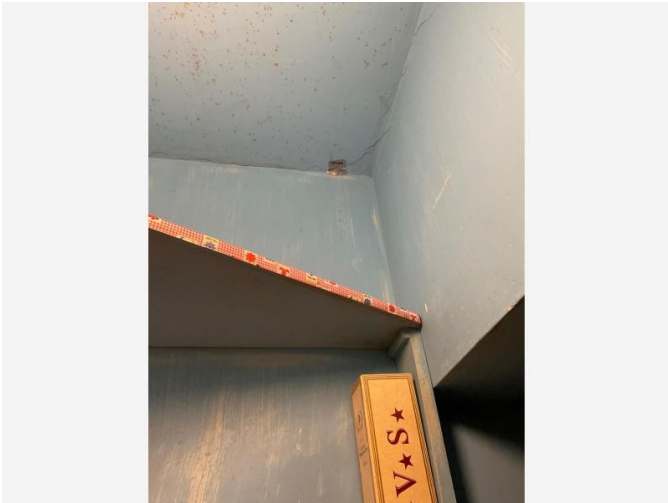
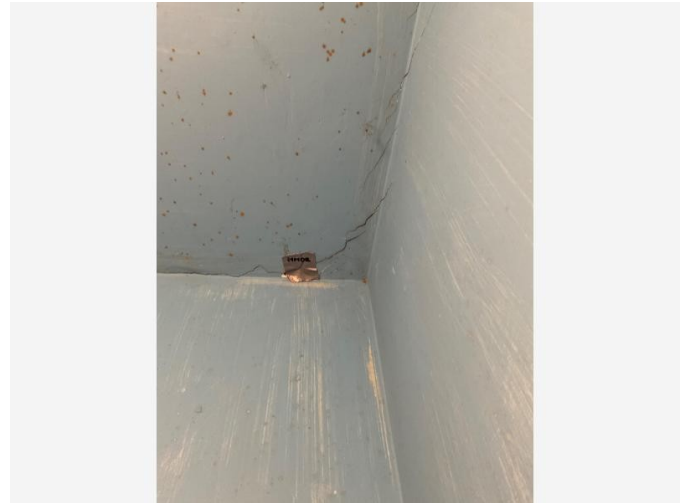
Geen asbest

#	Type	Referentie	Resultaat
8.1	Mengmonster	02	Geen asbest

Beschrijving	Pleisterwerk plafond
Omgeving	Binnen
Primaire drager	Plafond

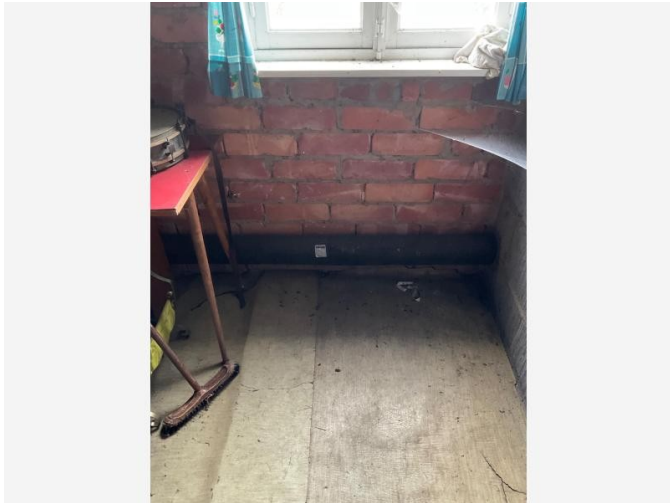
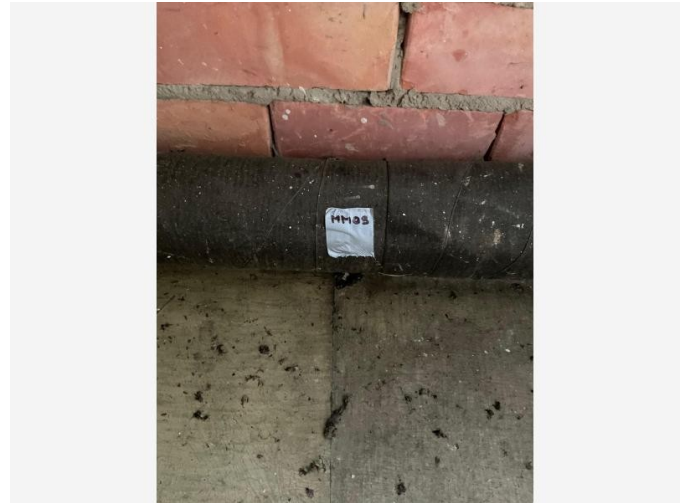
Geen asbest

#	Type	Referentie	Resultaat
9.1	Mengmonster	03	Geen asbest

Beschrijving	Leidingisolatie zolder
Omgeving	Binnen
Primaire drager	HVAC infrastructuur en uitrusting
Bindmiddel van materiaal	Bitumen (roofing, teer, asfalt)
