Asbestinventarisatetest

Zoerledorp 73A, 2260 Westerlo

Attestnummer : 20240725-000226.000

Uitgegeven op : 25.07.2024

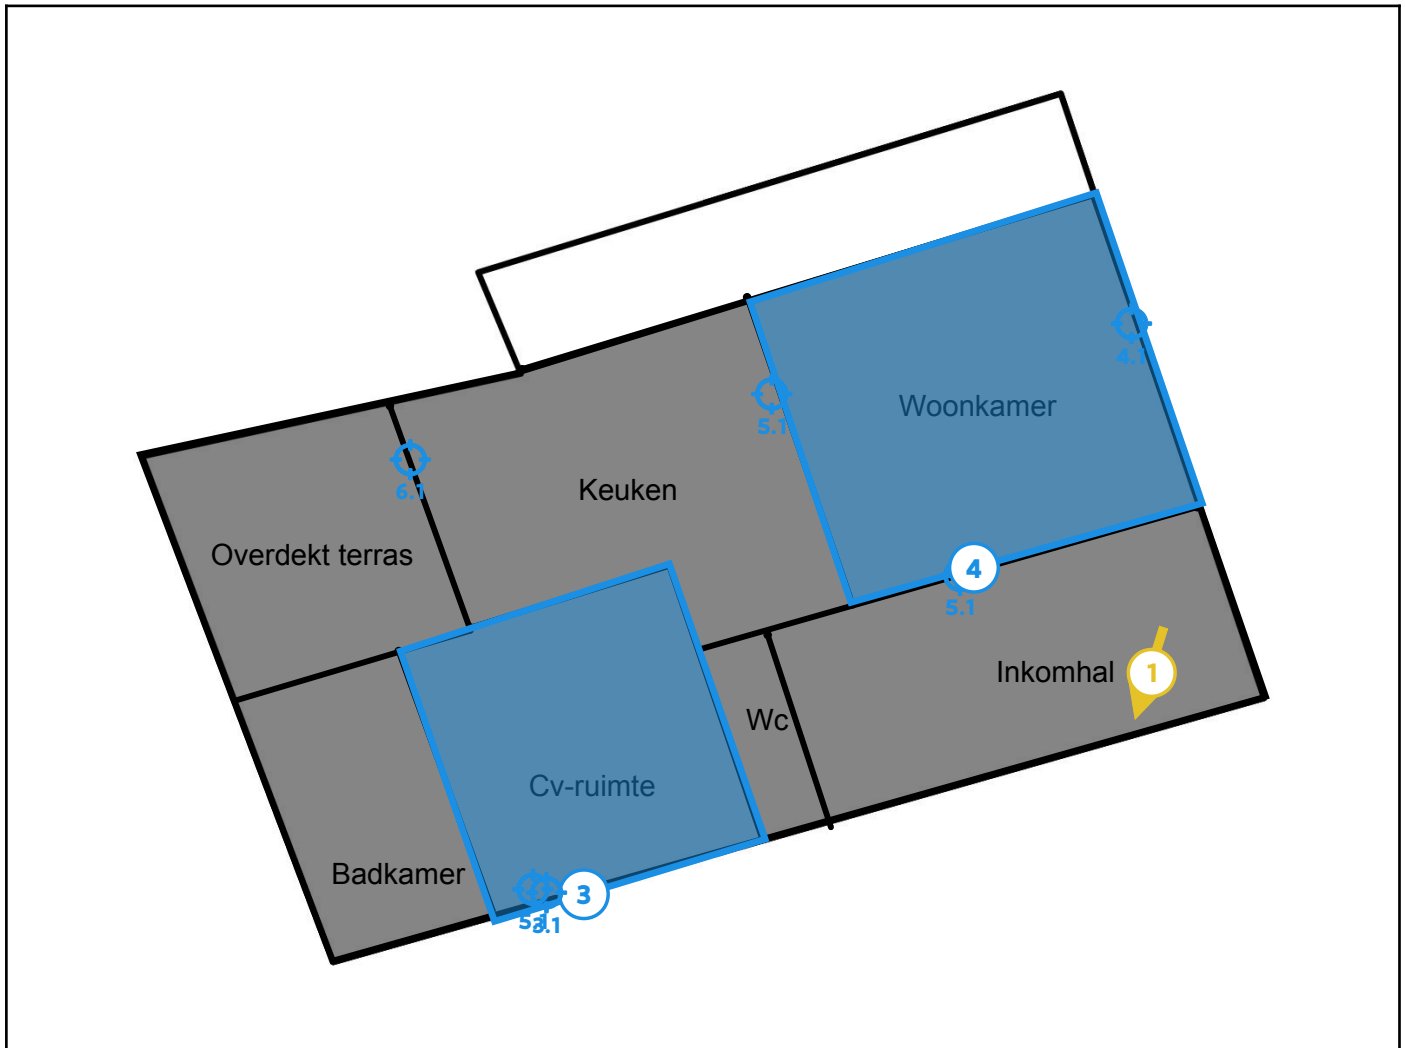
Plan 1.2: Gelijkvloers

| Beschrijving | Type | Actie |
|---|---|---|
| 1. Bakeliet | Asbestmateriaal | Zorgvuldig beheren |

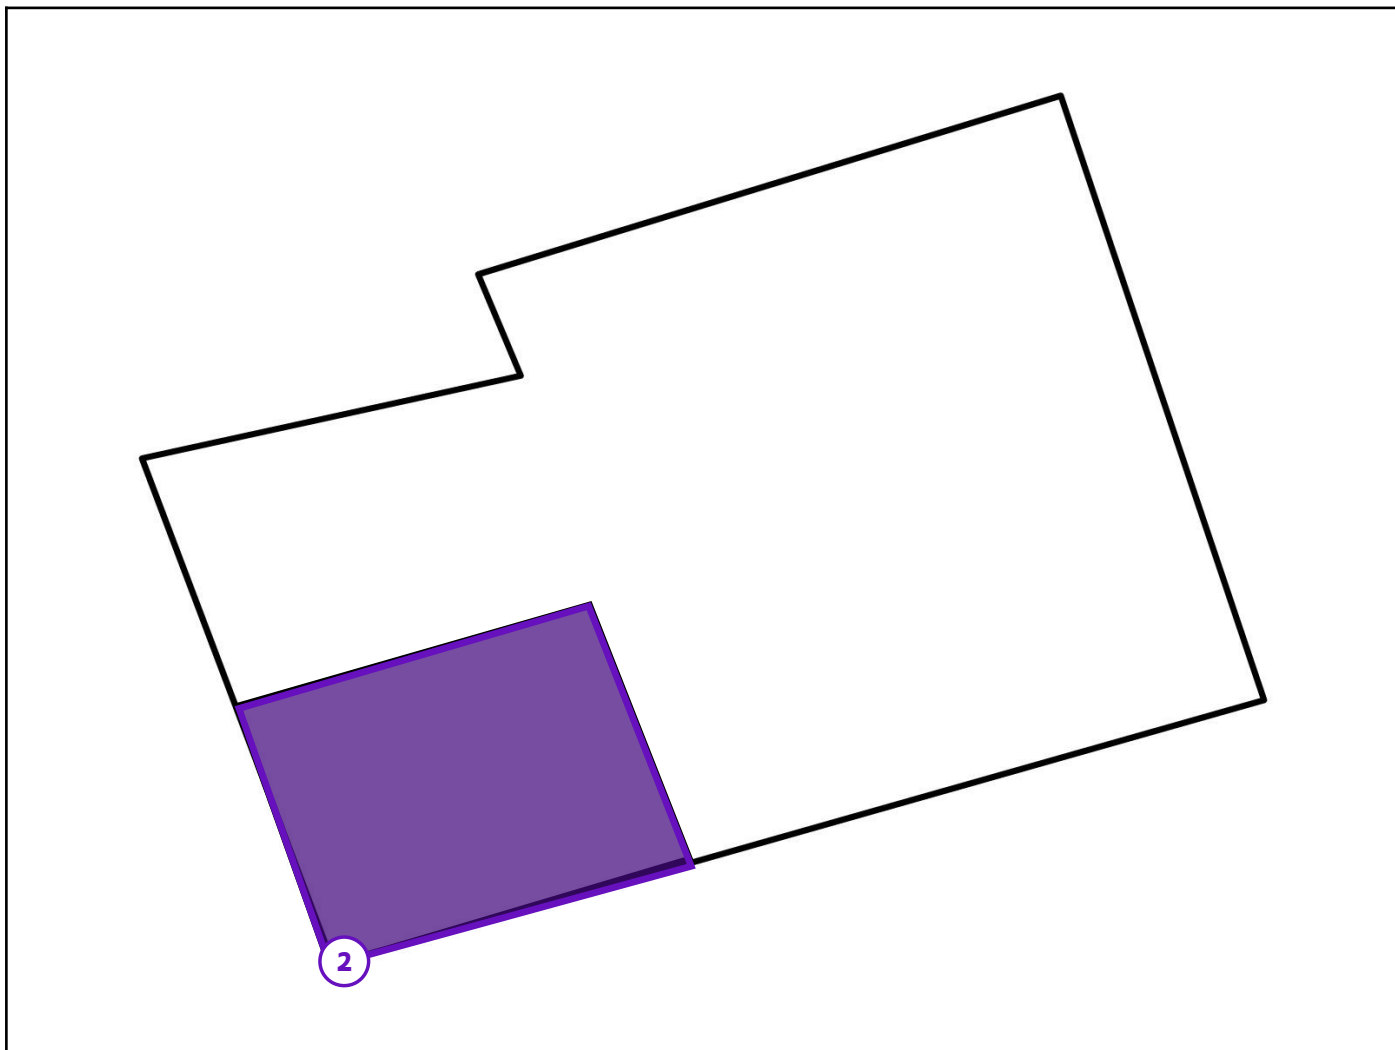
Plan 1.4: Platdak

| Beschrijving | Type | Actie |
|---|---|---|
| 2. Plat dak | Beperking | - |

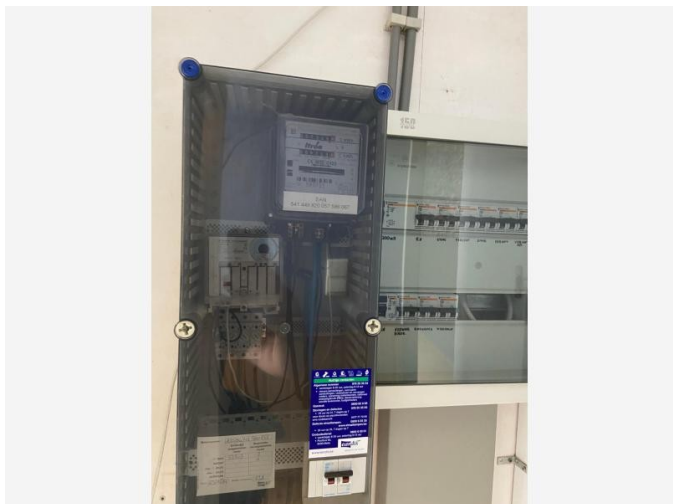
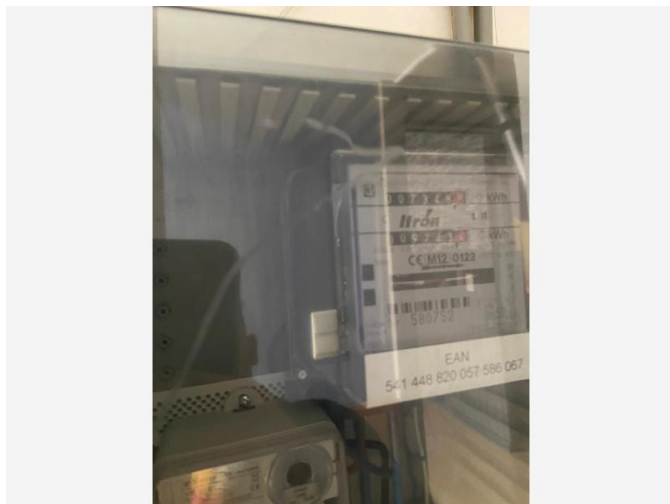
| Fiche 1: Bakeliet..... | 15 |

Het asbestmateriaal valt onder de mijlpaal van 2040.

| Eindbeoordeling materiaalrisico | Zeer laag materiaalrisico en/of zeer lage kans op vezelvrijgave |

| Asbestsoort (vezeltype) | Crocidoliet aanwezig |
| Asbestconcentratie | Laag (< 50%) |
| Toestand van het materiaal | Onbeschadigd, niet verweerd |

| Asbestmateriaal | Plaat, paneel, tablet - Type Bakeliet |
| Hoeveelheid (oppervlakte - dikte - aantal) | • 0,30 m ² - 1,00 cm - 1 stuk |

Zorgvuldig beheren

- Zorg voor een veilig beheer. Vermijd het beschadigen van het asbestmateriaal. Controleer de toestand jaarlijks op wijzigingen.

- Eenvoudige handelingen: mag via doe-het-zelf of door werknemer(s) met opleidingsattest eenvoudige handelingen
Hechtgebonden toepassing. Deze is eigendom van Fluvius.

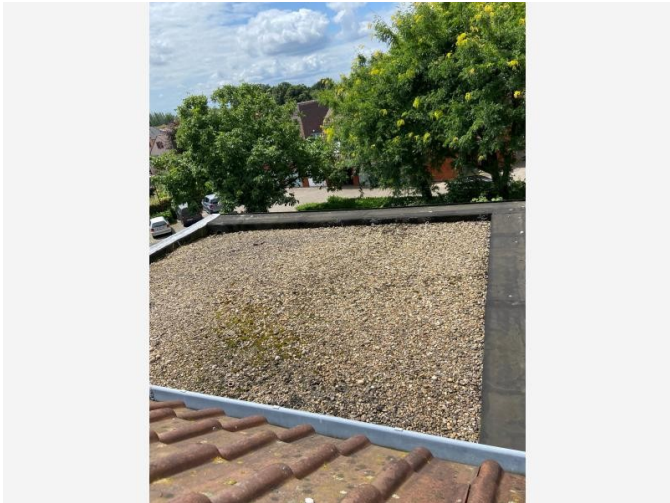
| Fiche 2: Plat dak..... | 19 |

Tijdelijke beperking

Reden: Het te onderzoeken materiaal situeert zich hoger dan 3,50 m te rekenen vanaf een veilige ondergrond

Uitleg van de asbestdeskundige: Hoger gelegen dan 3,5m vanaf een veilige ondergrond

| (Asbest)materiaal | Dak- en gevelbekleding - Roofing |
| Karakterisatie | Asbest (verdacht) |

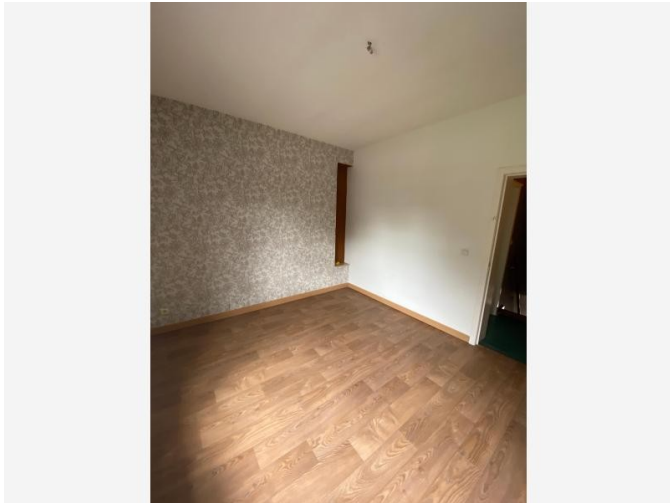
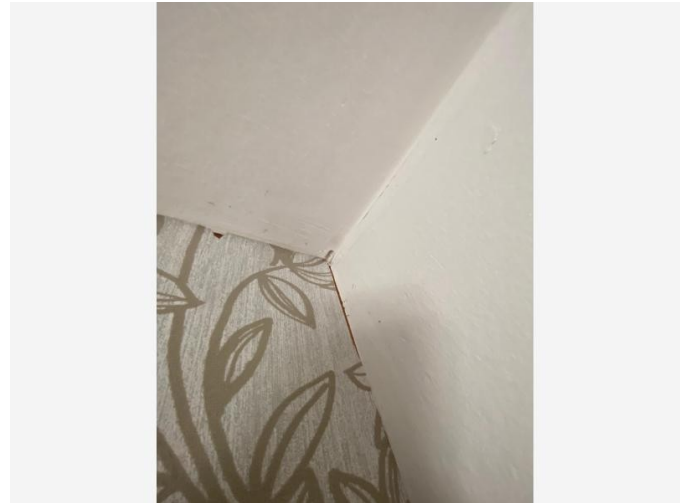
Fiche 3: Pleisterwerk plafond

Geen asbest

| # | Type | Referentie | Resultaat |
|---|---|---|---|
| 3.1 | Mengmonster | MM02 | Geen asbest |

| Beschrijving | Pleisterwerk plafond |

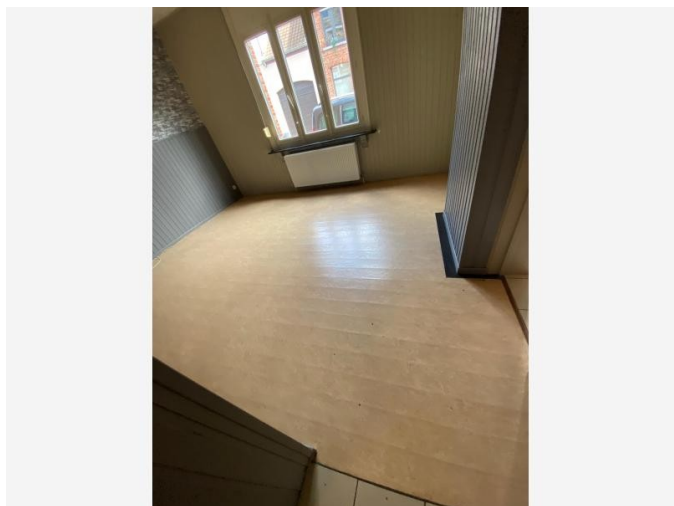
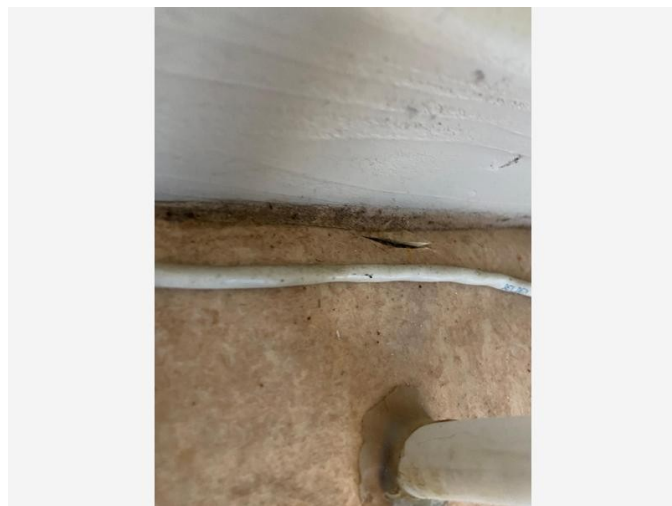
| Fiche 4: Vloerzeil..... | 23 |

Geen asbest

| # | Type | Referentie | Resultaat |
|---|---|---|---|
| 4.1 | Puntmonster | MM04 | Geen asbest |

| Beschrijving | Vloerzeil |

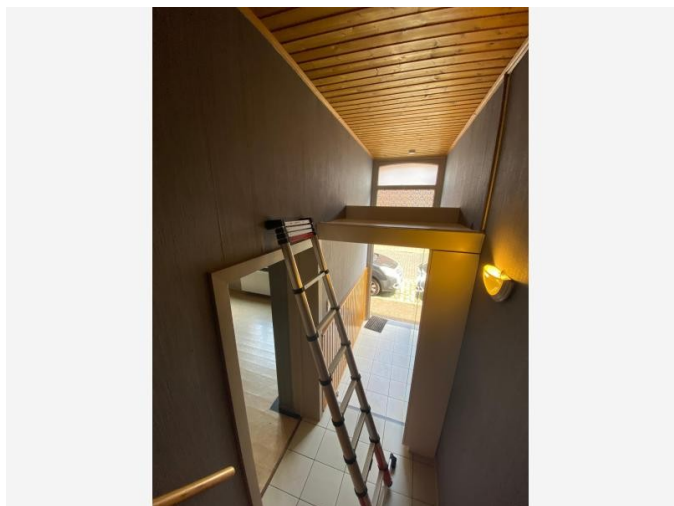
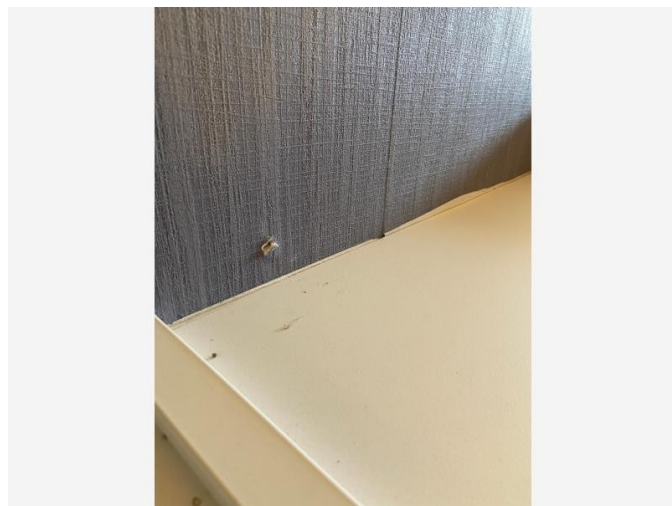
| Fiche 5: Pleisterwerk wanden..... | 25 |

Geen asbest

| # | Type | Referentie | Resultaat |
|---|---|---|---|
| 5.1 | Mengmonster | MM01 | Geen asbest |

| Beschrijving | Pleisterwerk wanden |

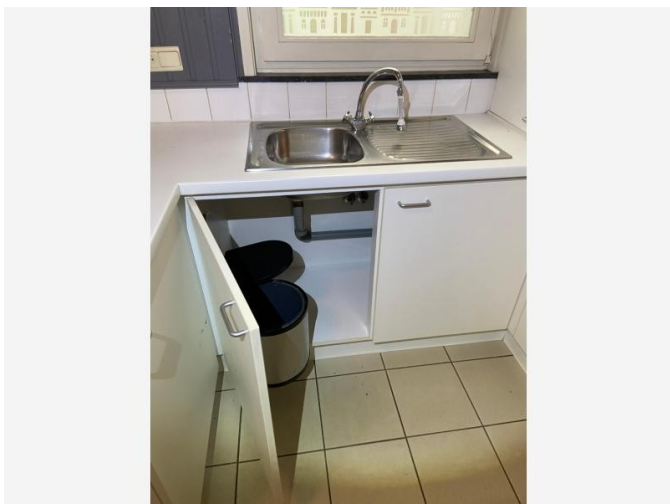
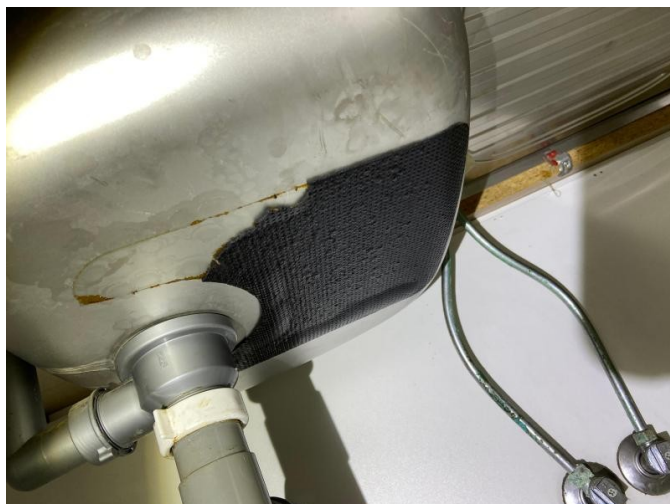
Fiche 6: Anti-dreun

Geen asbest

| # | Type | Referentie | Resultaat |
|---|---|---|---|
| 6.1 | Puntmonster | MM03 | Geen asbest |

| Beschrijving | Anti-dreun |
