Asbestinventarisatetest

Zoerledorp 73B, 2260 Westerlo

Attestnummer : 20240725-000227.000

Uitgegeven op : 25.07.2024

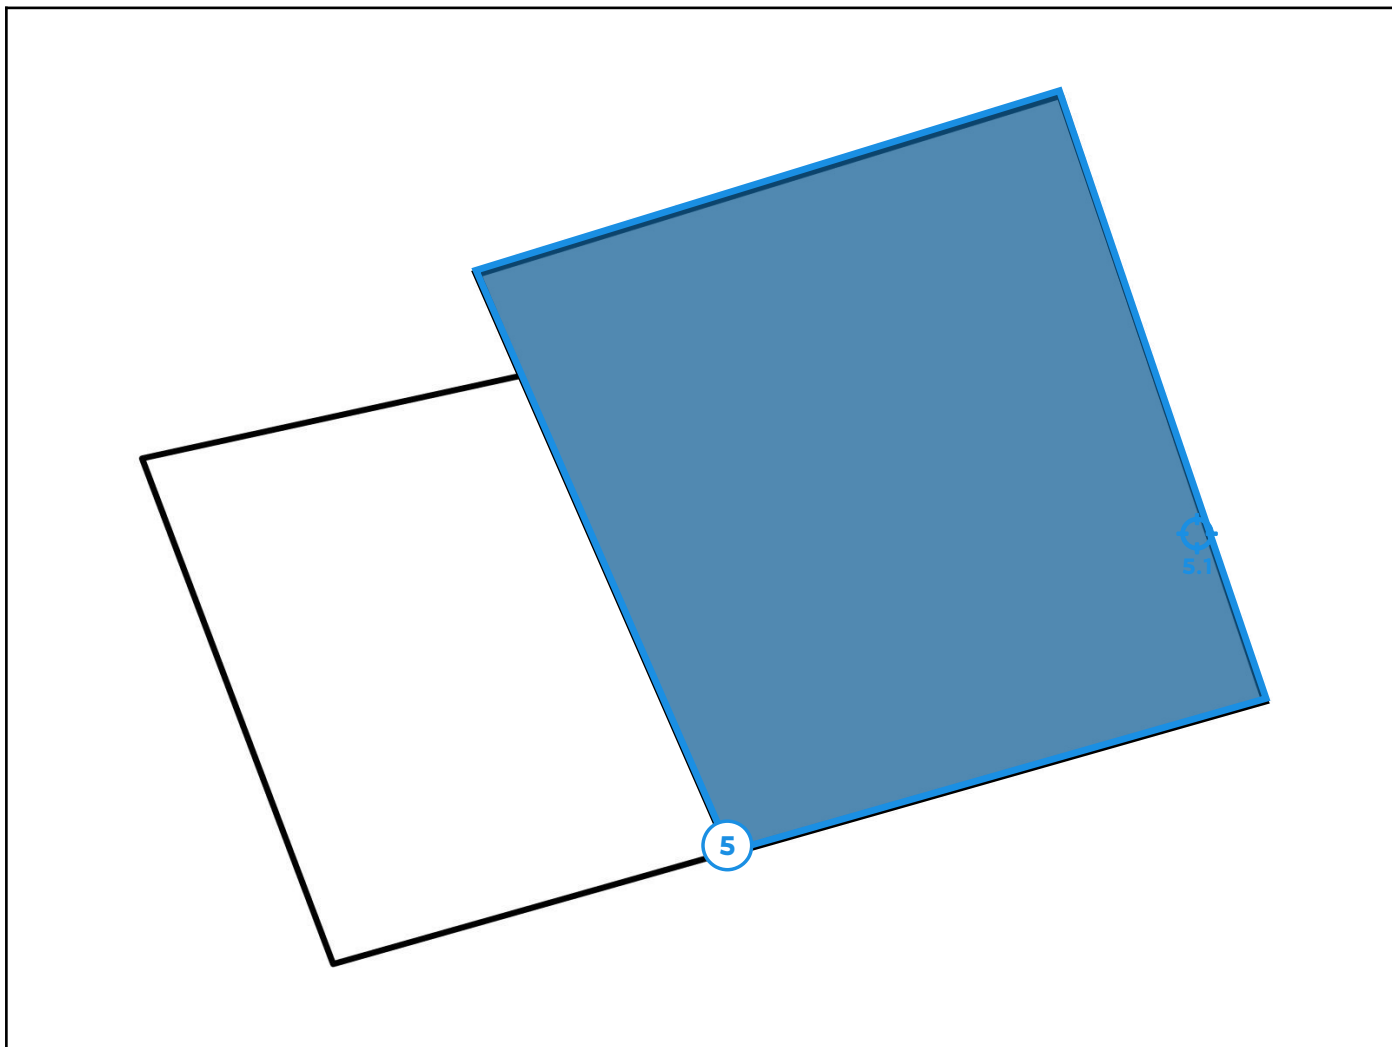
Plan 1.1: Dak

Beschrijving	Type	Actie
5. Onderdak	Geen asbest	-
5.1 Code: MM05	Puntmonster	-

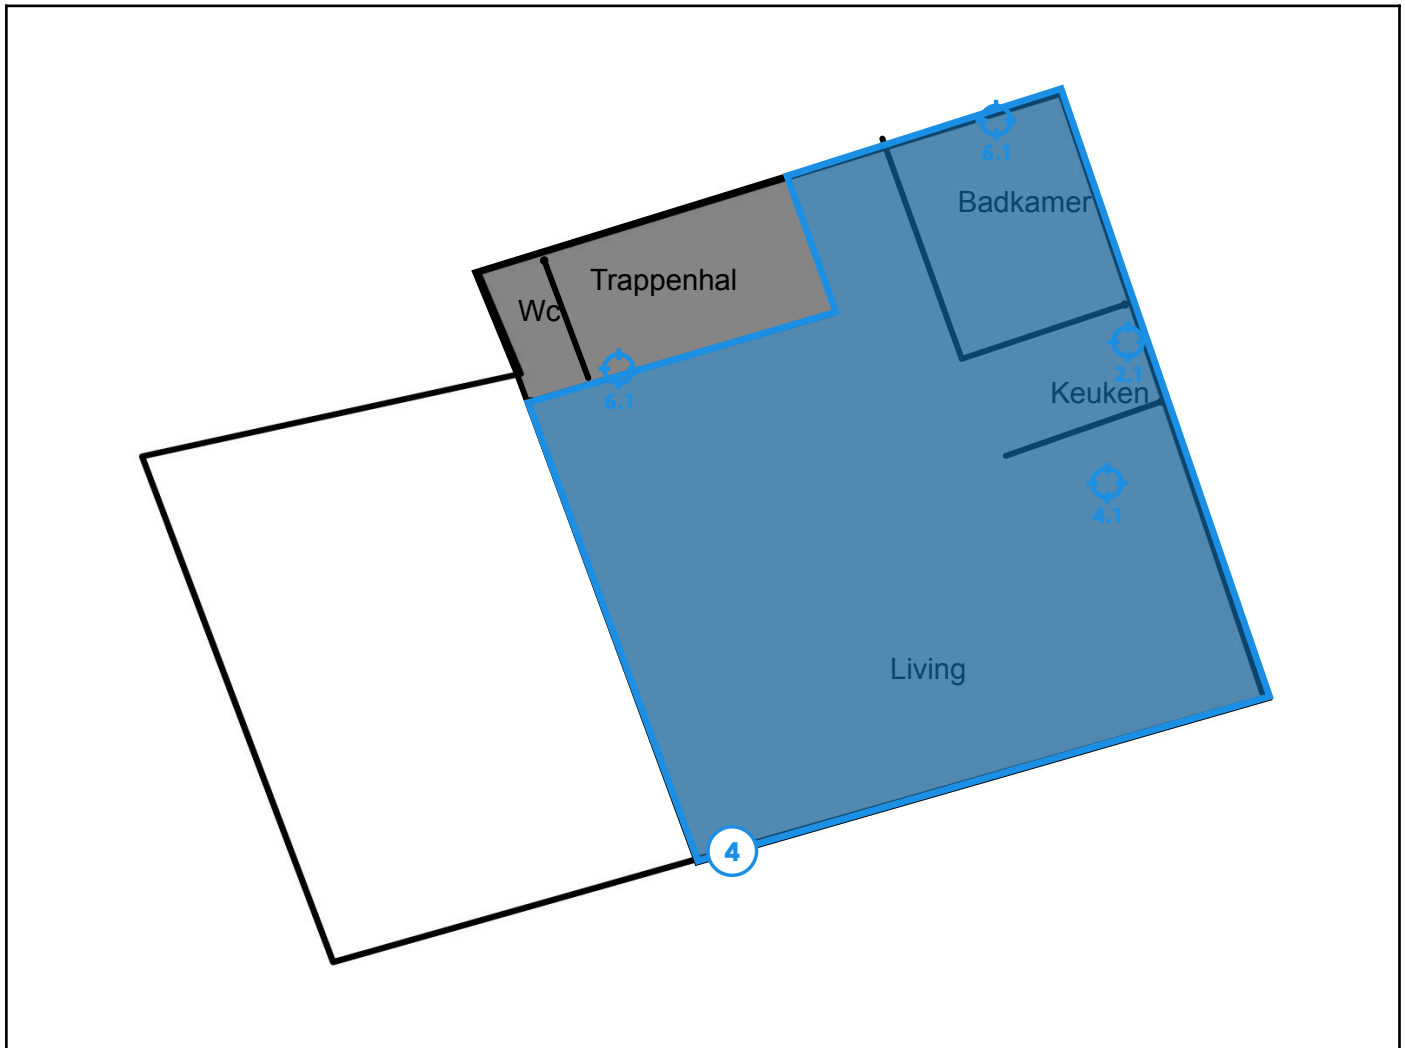
Plan 1.2: Verdieping 2

Beschrijving	Type	Actie
2. Anti-dreun	Geen asbest	-
2.1 Code: MM03	Puntmonster	-
4. Vloerzeil	Geen asbest	-
4.1 Code: MM04	Puntmonster	-
6. Pleisterwerk wanden	Geen asbest	-
6.1 Code: MM01	Mengmonster	-

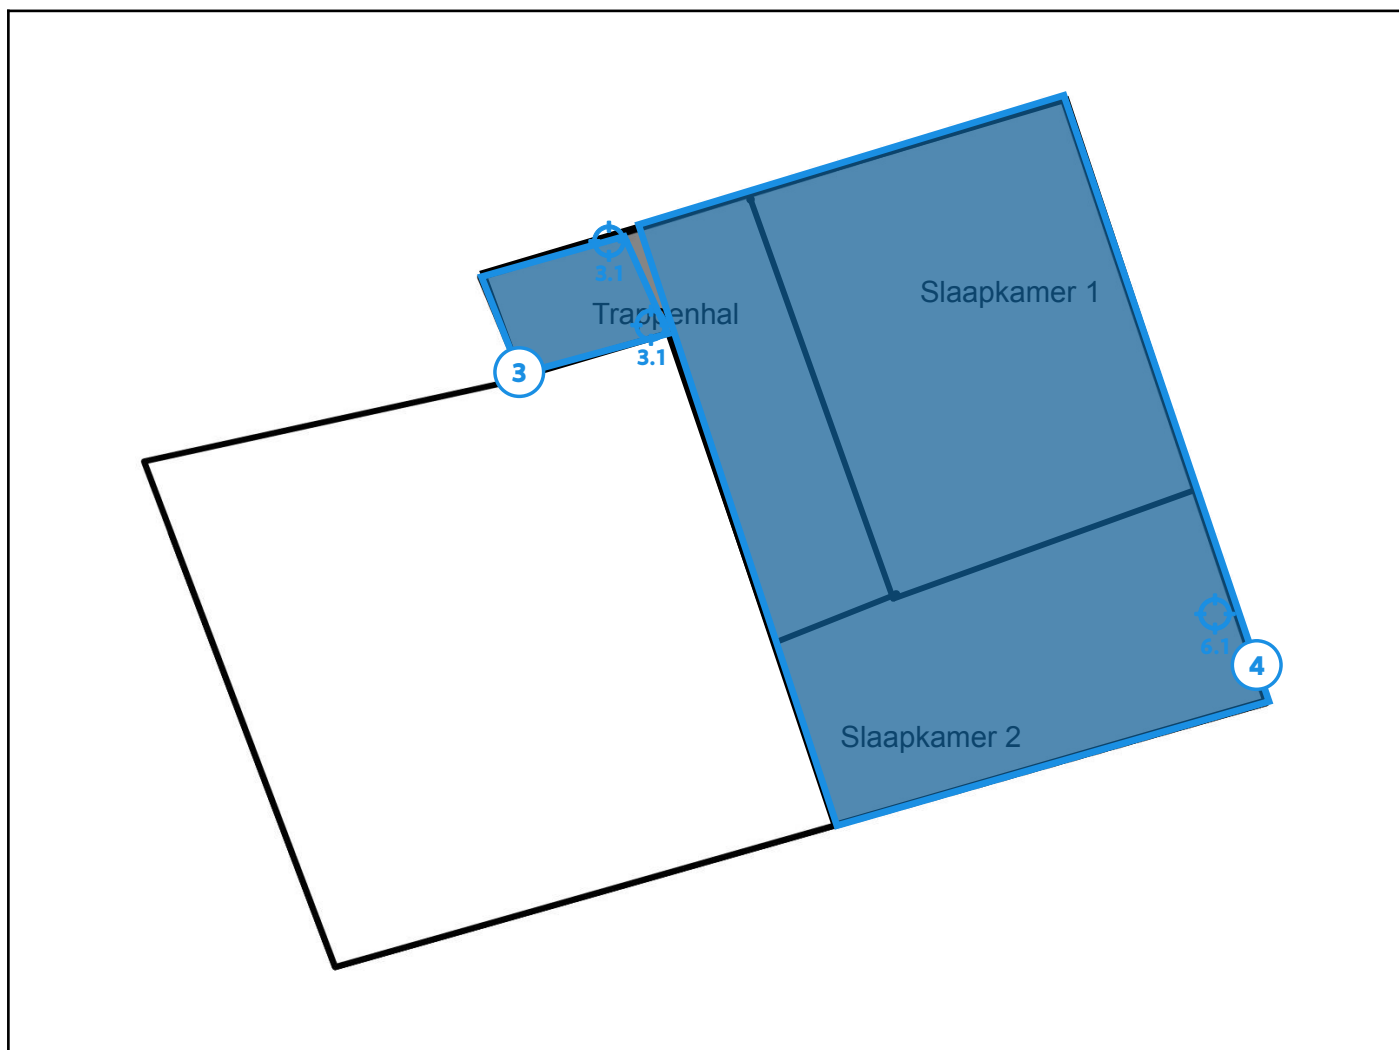
Plan 1.3: Verdieping 1

Beschrijving	Type	Actie
3. Pleisterwerk plafond	Geen asbest	-
3.1 Code: MM02	Mengmonster	-
4. Vloerzeil	Geen asbest	-
6. Pleisterwerk wanden	Geen asbest	-
6.1 Code: MM01	Mengmonster	-

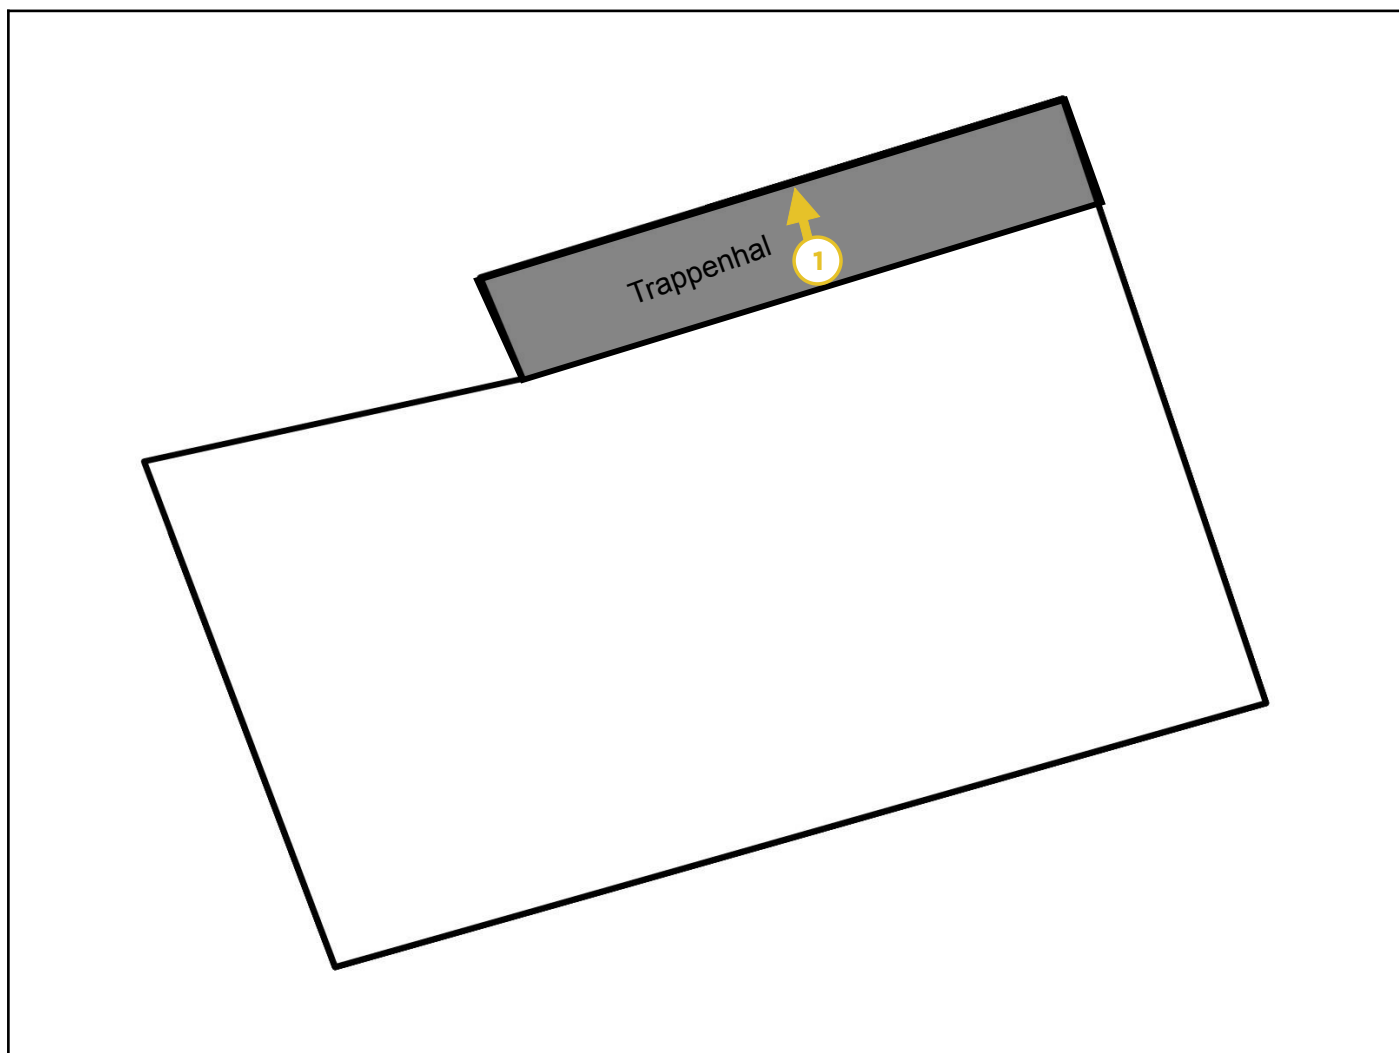
Plan 1.4: Gelijkvloers

Beschrijving	Type	Actie
1. Bakeliet	Asbestmateriaal	Zorgvuldig beheren

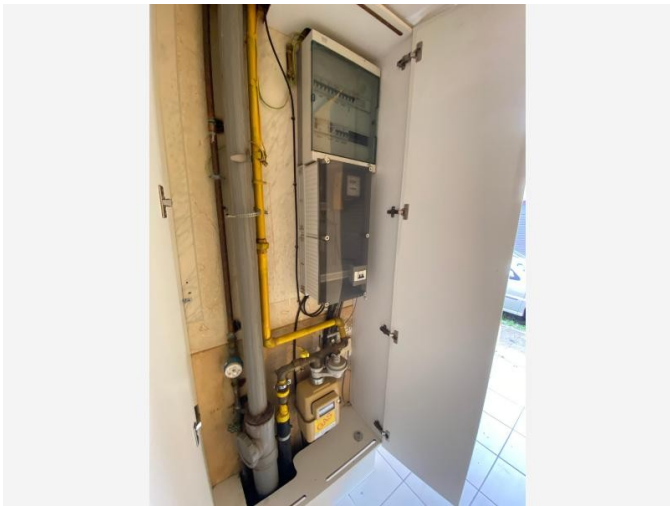
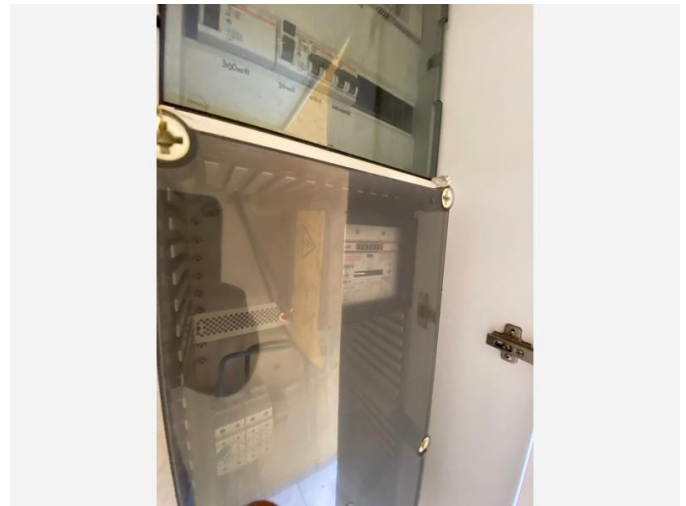
Het asbestmateriaal valt onder de mijlpaal van 2040.

Eindbeoordeling materiaalrisico	Zeer laag materiaalrisico en/of zeer lage kans op vezelvrijgave
---------------------------------	---

Gebondenheid	Categorie 1: hechtgebonden in oorsprong
Asbestsoort (vezeltype)	Crocidoliet aanwezig
Asbestconcentratie	Laag (< 50%)
Afschermingsgraad van het gehele materiaal	Stootvaste afscherming of omkasting
Toestand van het materiaal	Onbeschadigd, niet verweerd

Beschrijving	Bakeliet
Omgeving	Binnen
Primaire drager	Communicatie en elektrische infrastructuur en uitrusting
Asbestmateriaal	Plaat, paneel, tablet - Type Bakeliet
Bindmiddel van asbestmateriaal	Kunststof of -hars
Gebondenheid op basis van bindmiddel	Hecht
Hoeveelheid (oppervlakte - dikte - aantal)	• 0,20 m ² - 2,00 cm - 1 stuk
Totaal volume	0,004 m ³
Eenvoudig bereikbaar	Ja
Bevestigingswijze	• Geschroefd
Identificatiemethode	Vaststelling zonder monstername
Destructieve handeling voor identificatie	Nee

- Zorg voor een veilig beheer. Vermijd het beschadigen van het asbestmateriaal. Controleer de toestand jaarlijks op wijzigingen.

- Eenvoudige handelingen: mag via doe-het-zelf of door werknemer(s) met opleidingsattest eenvoudige handelingen
Hechtgebonden toepassing, deze is eigendom van Fluvius.

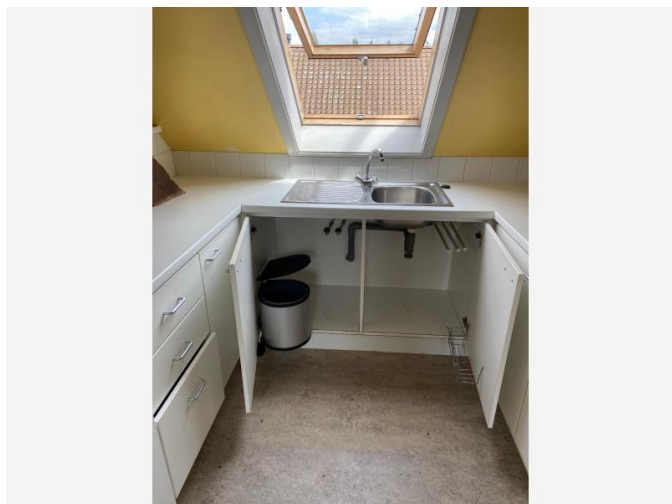
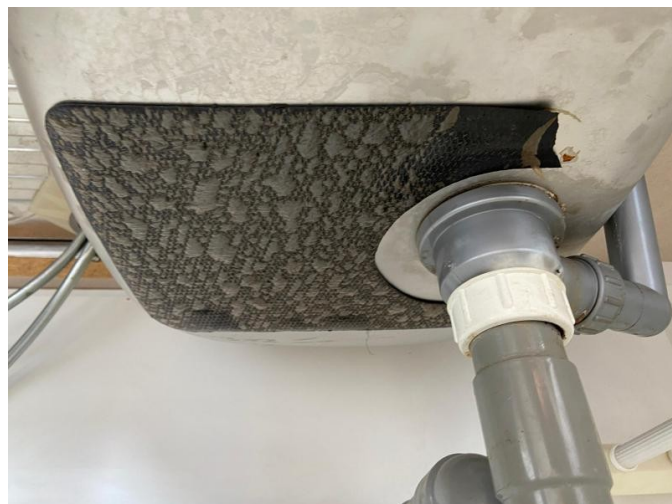
Fiche 2: Anti-dreun

Geen asbest

#	Type	Referentie	Resultaat
2.1	Puntmonster	MM03	Geen asbest

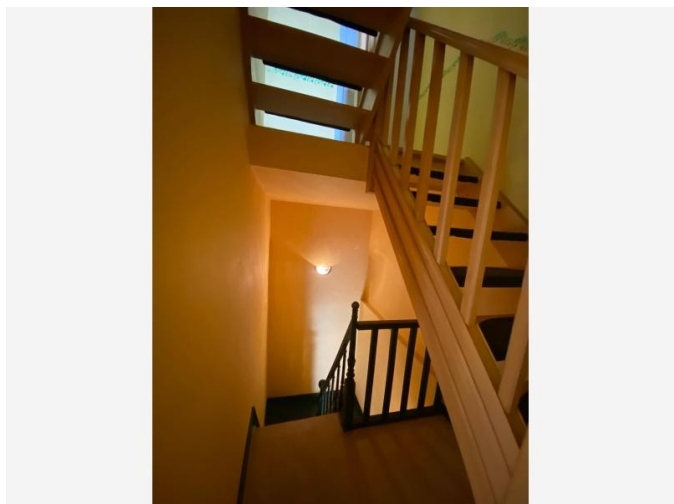
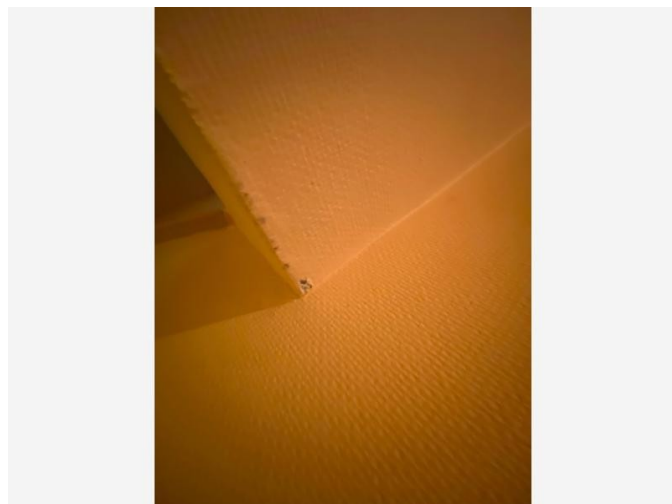
Fiche 3: Pleisterwerk plafond

Geen asbest

#	Type	Referentie	Resultaat
3.1	Mengmonster	MM02	Geen asbest

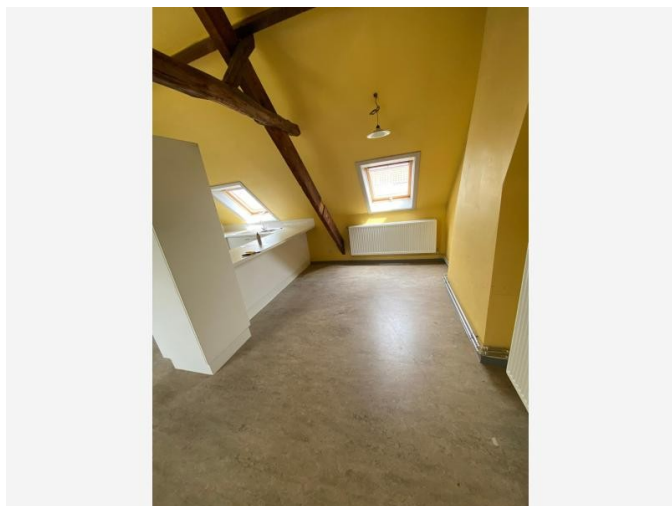
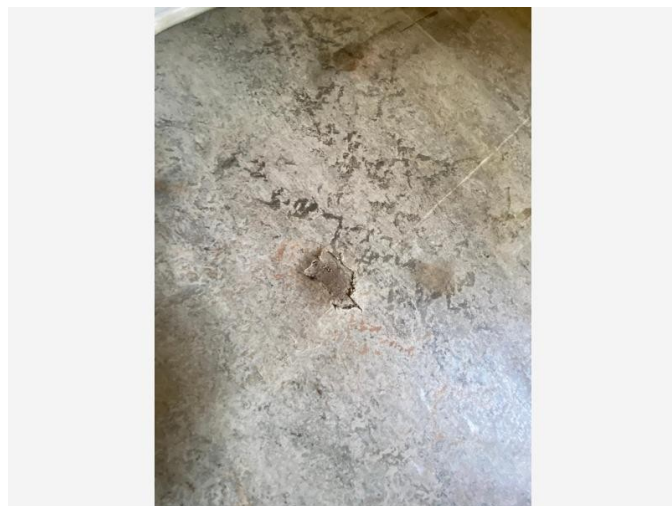
Fiche 4: Vloerzeil

Geen asbest

#	Type	Referentie	Resultaat
4.1	Puntmonster	MM04	Geen asbest

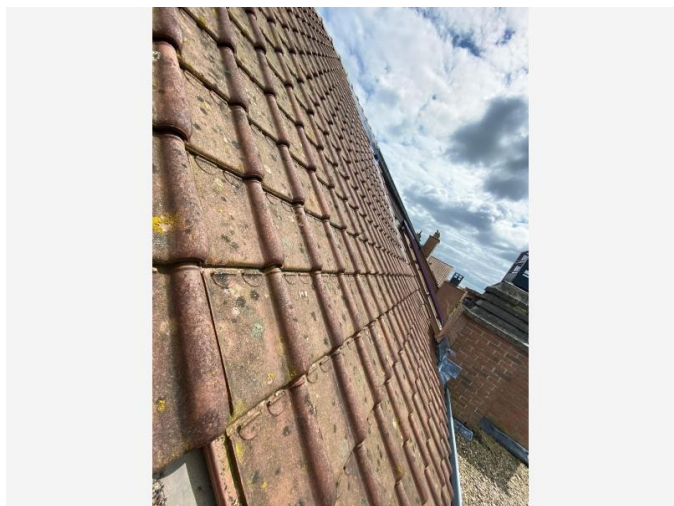
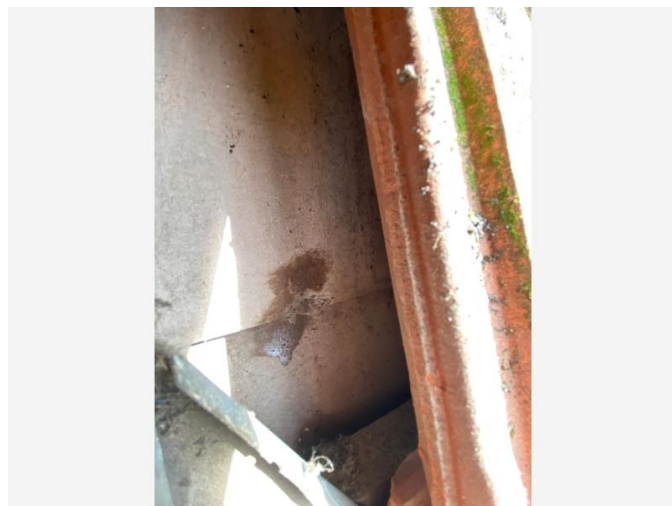
Geen asbest

#	Type	Referentie	Resultaat
5.1	Puntmonster	MM05	Geen asbest

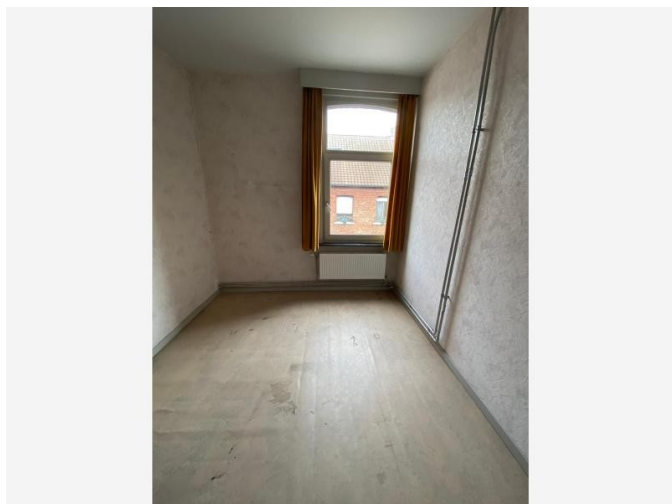
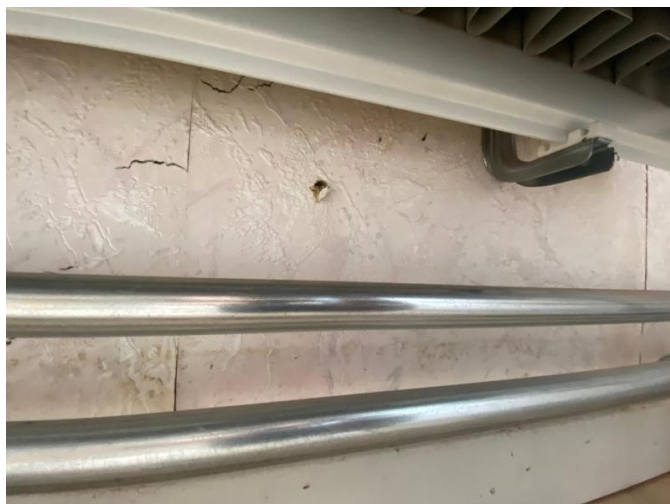
Fiche 6: Pleisterwerk wanden

Geen asbest

#	Type	Referentie	Resultaat
6.1	Mengmonster	MM01	Geen asbest
