Asbestinventarisatetest

Vijverstraat 4, 2260 Westerlo

Attestnummer : 20231016-000204.000

Niet-asbestveilig

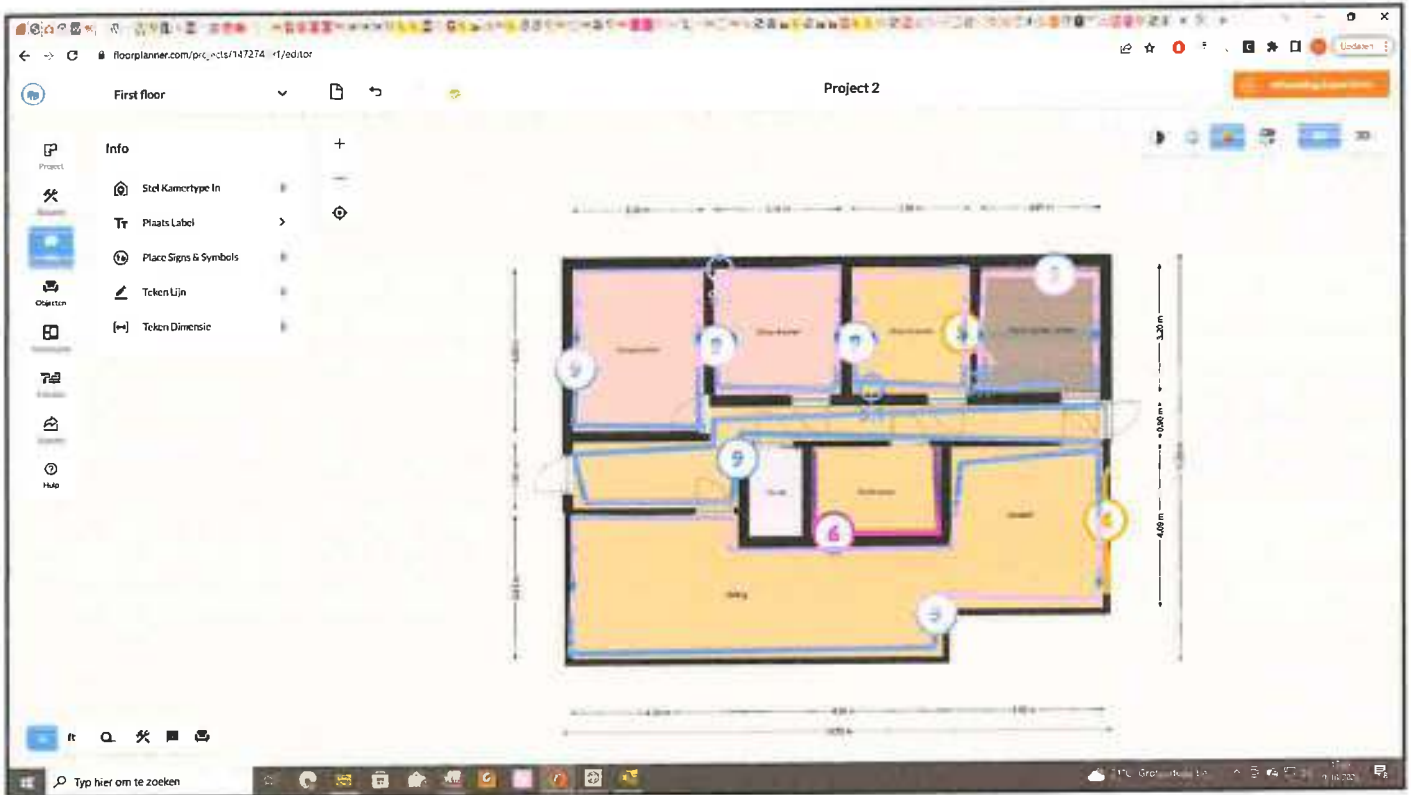
Plan 1.1: Tekening platte grond

Beschrijving	Type	Actie
4. venstertablet keuken	Asbestmateriaal	Zorgvuldig behouden
5. schakelaar uit bakeliet	Asbestmateriaal	Zorgvuldig behouden
6. Fianse tegel in badkamer	Advies	-
9. pleisterwerk muur	Geen asbest	-
9.1 Code: 2023/12 staal6	Puntmonster	-

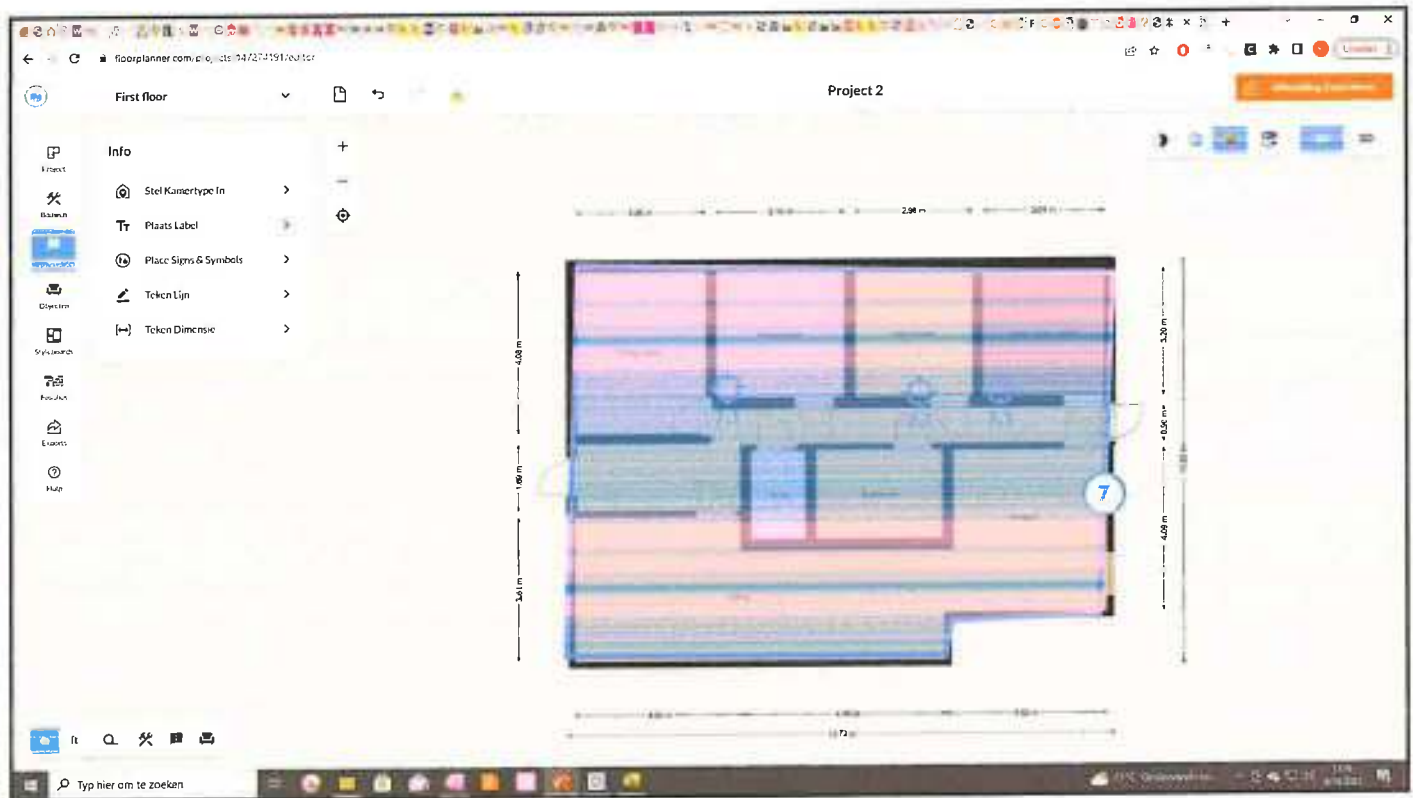
Plan 1.2: Tekening plafond

Beschrijving	Type	Actie
7. pleister plafond	Geen asbest	-
7.1 Code: 2023/12 staal 7	Mengmonster	-

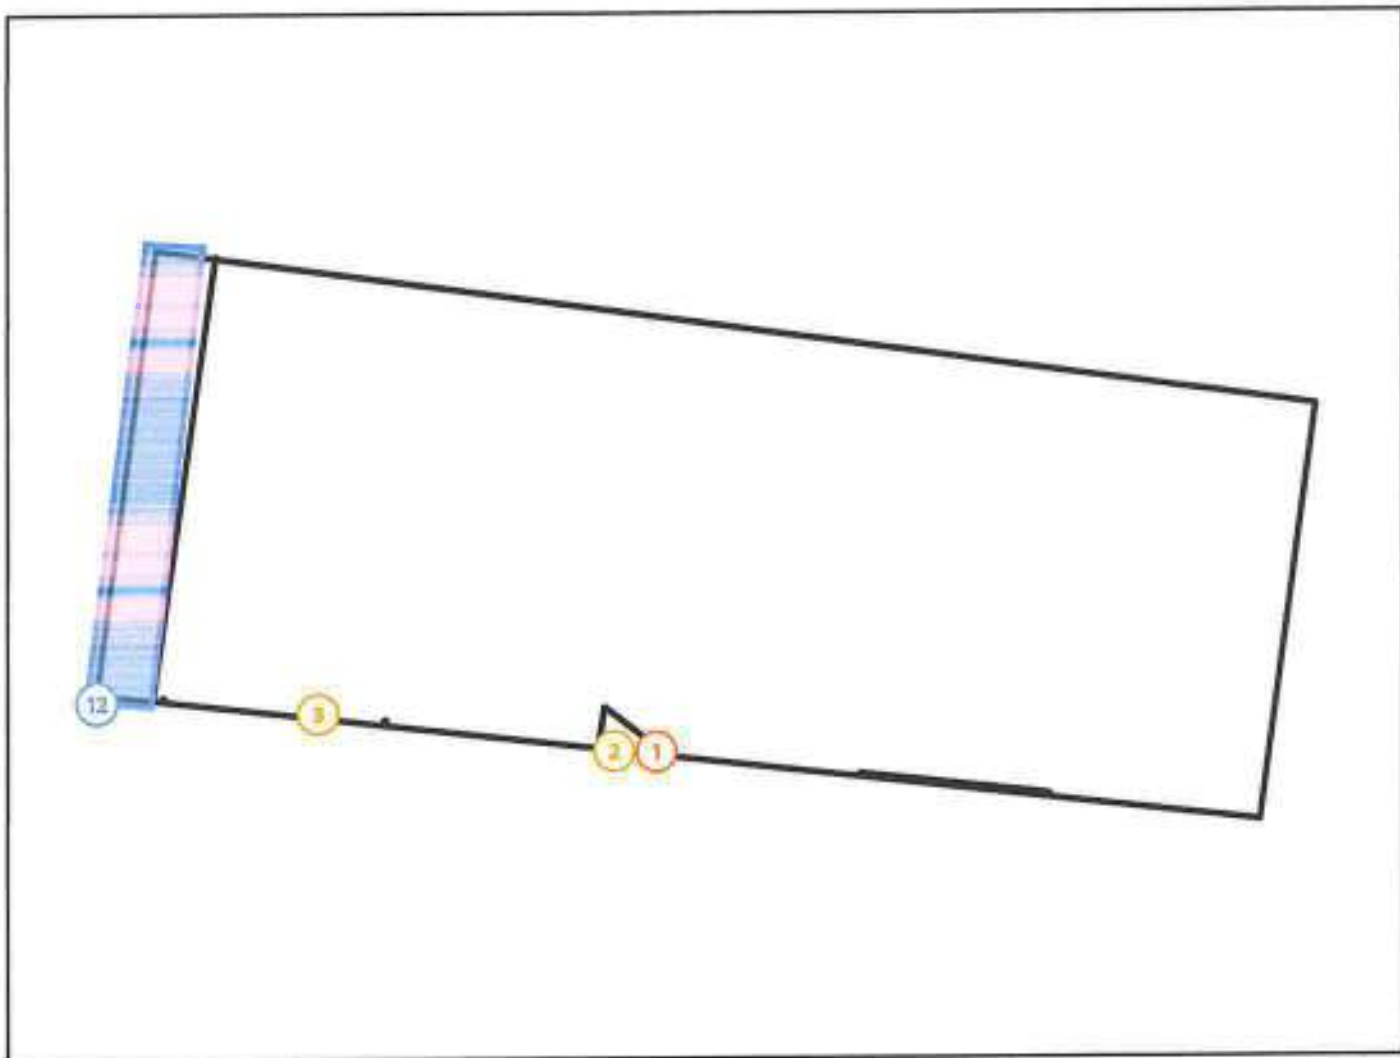
Plan 2.1: garage plan (grond)

Beschrijving	Type	Actie
1. stopverf rond deur garage	Asbestmateriaal	Verwijderen
2. Deur in garage	Asbestmateriaal	Zorgvuldig beheren
3. vensterbank in garage	Asbestmateriaal	Zorgvuldig beheren
12. dak achter garage	Geen asbest	-

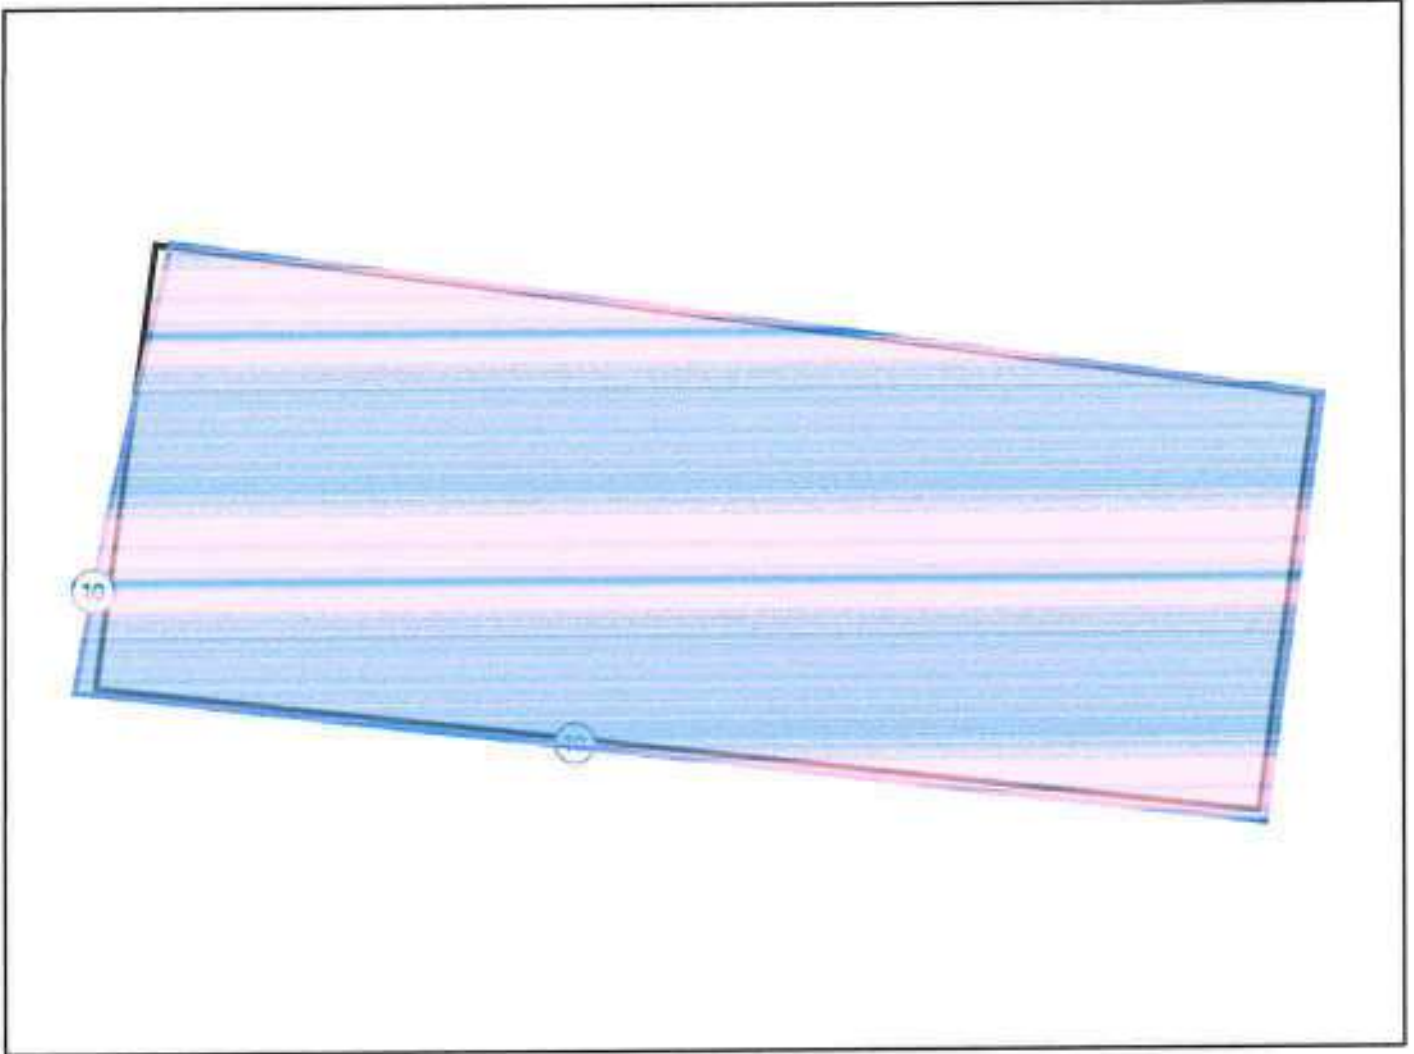
Plan 2.2: garage plan (plafond)

Beschrijving	Type	Actie
10. golfplatendak op garage	Geen asbest	-

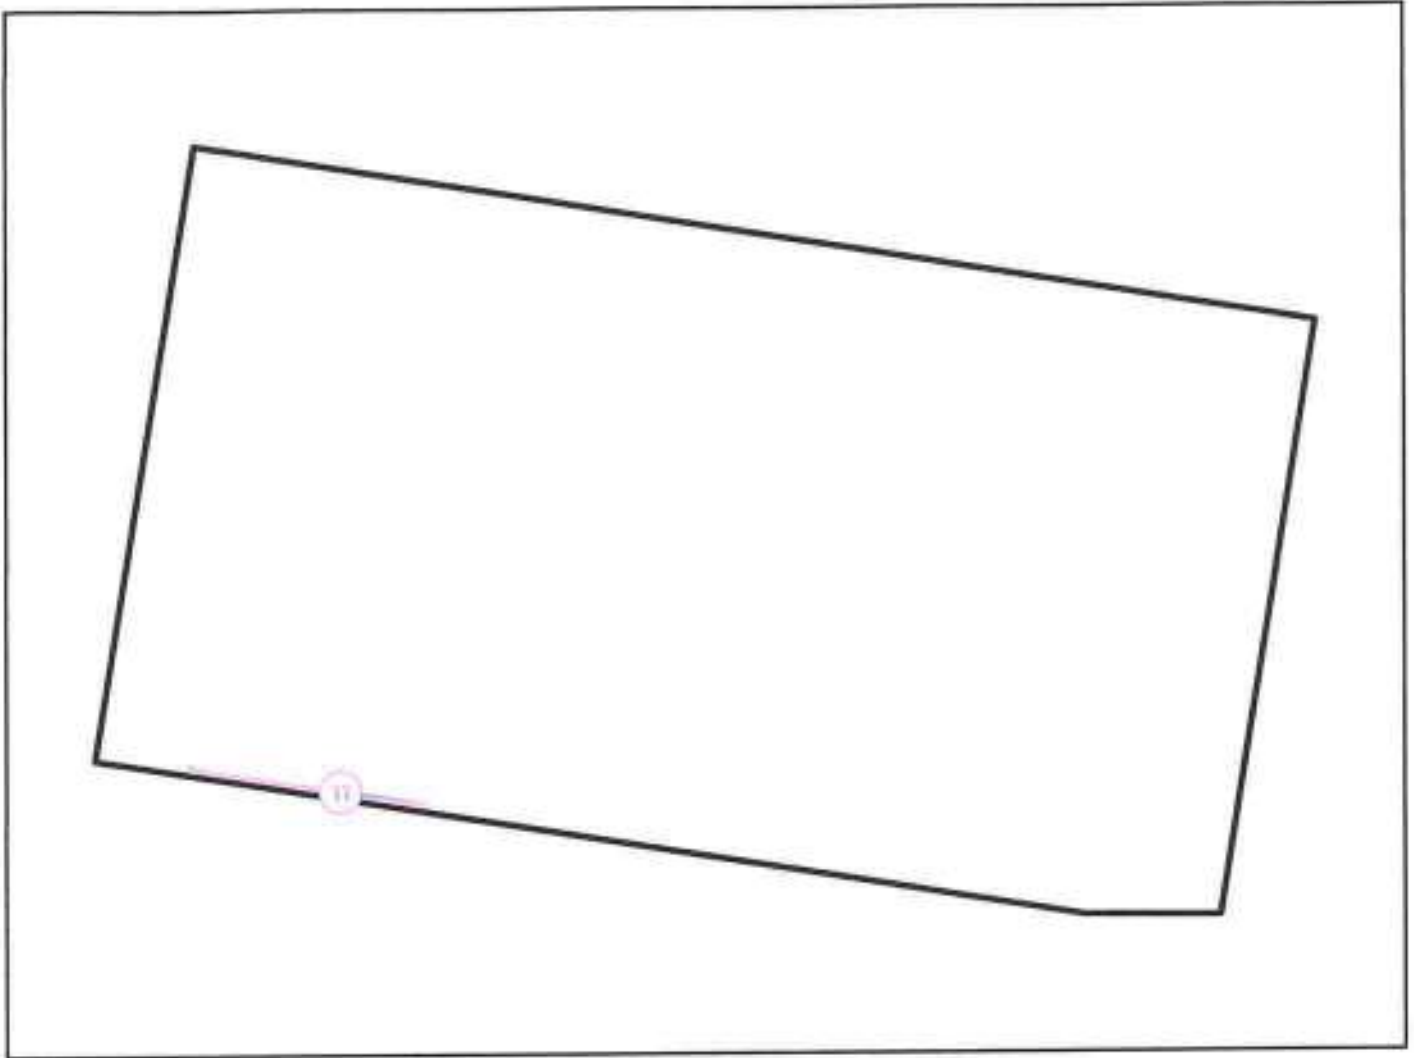
Plan 3.1: opslag plaats tuin plan

Beschrijving	Type	Actie
11. stopverf rond raan tuinberging	Geen asbest	-

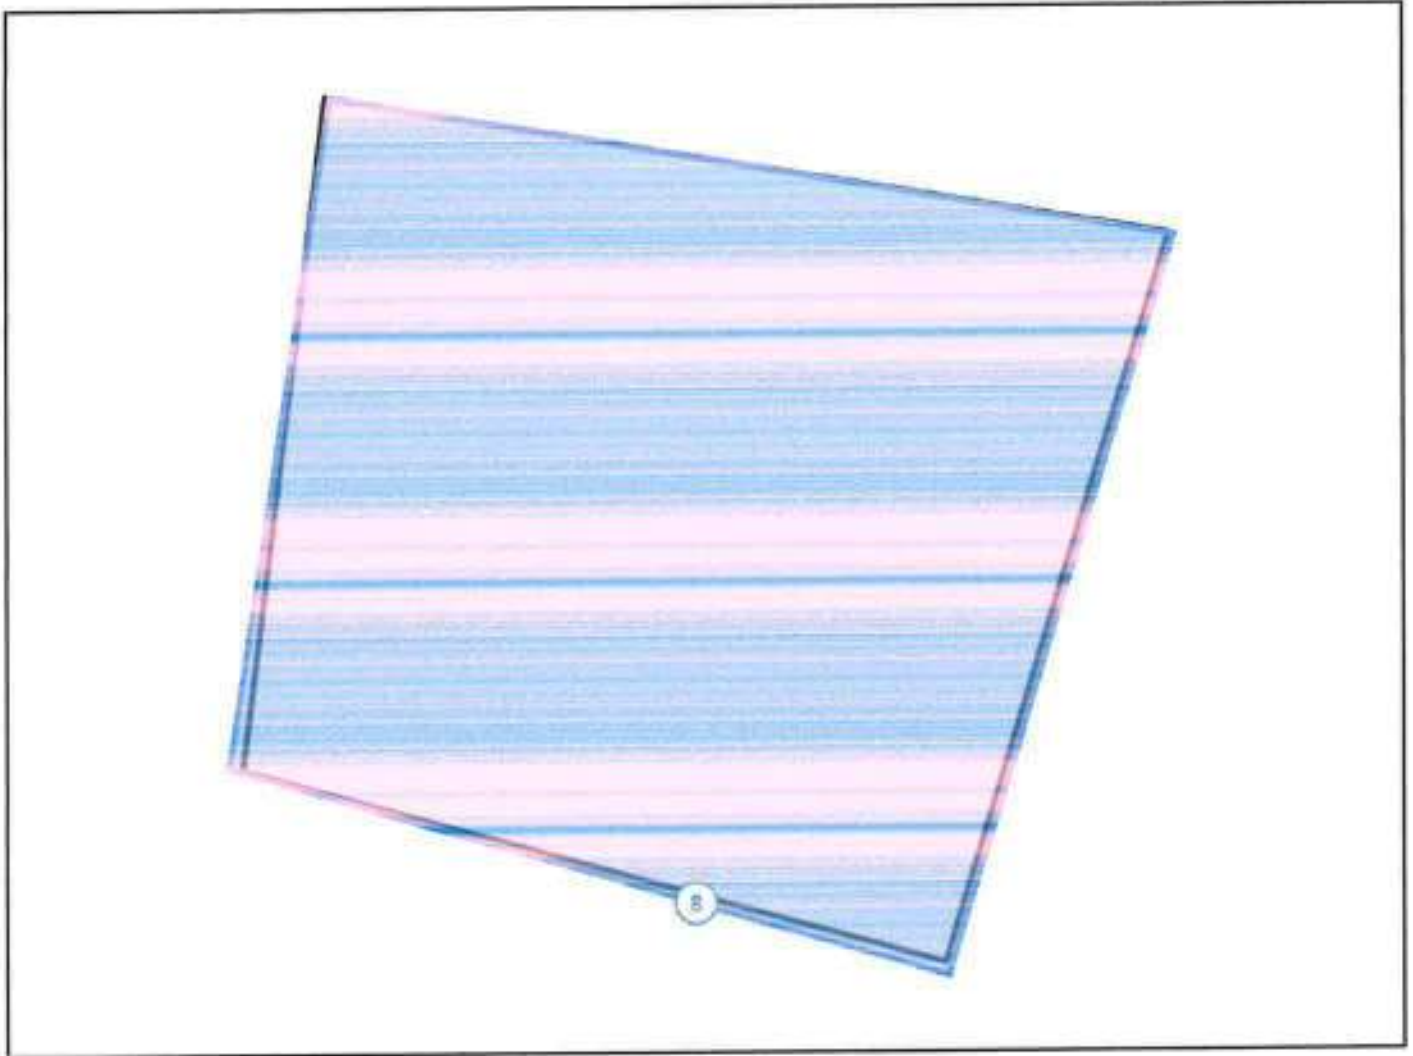
Plan 4.1: tuinhuis plan

Beschrijving	Type	Actie
8. roofing op tuinhuis	Geen asbest	-
