Asbestinventarisatetest

Tuinstraat 45, 2860 Sint-Katelijne-Waver

Attestnummer : 20230525-000191.000

Uitgegeven op : 25.05.2023

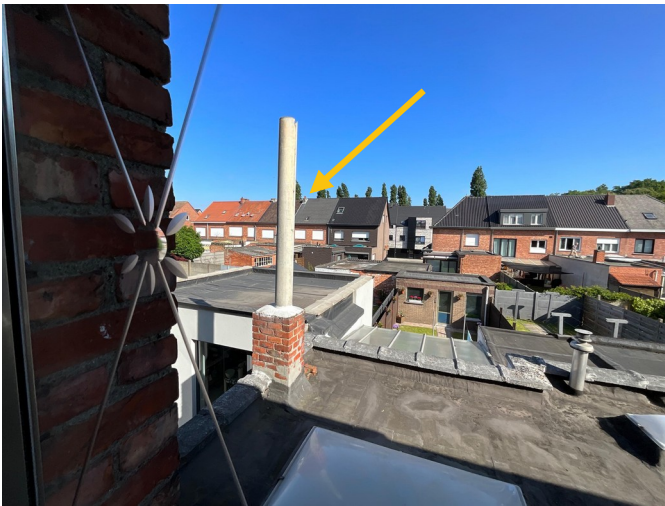
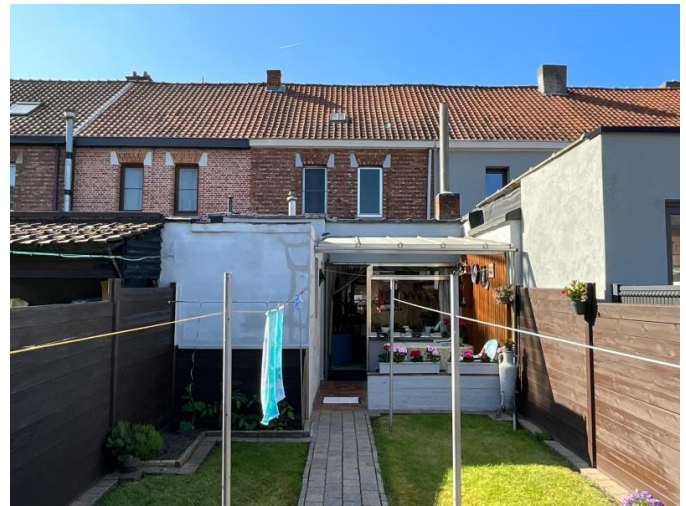
Het asbestmateriaal valt onder de mijlpaal van 2034.

Eindbeoordeling materiaalrisico	Verhoogd materiaalrisico en/of verhoogde kans op vezelvrijgave
---------------------------------	--

Gebondenheid	Categorie 1: hechtgebonden in oorsprong
Asbestsoort (vezeltype)	Crocidoliet aanwezig
Asbestconcentratie	Laag (< 50%)
Afschermingsgraad van het gehele materiaal	Geheel of deels vrij aan de buitenlucht
Toestand van het materiaal	Matig beschadigd, matig verweerd

Beschrijving	Rookgasafvoer
Omgeving	Buiten
Primaire drager	HVAC infrastructuur en uitrusting
Asbestmateriaal	Rookgaskanaal
Bindmiddel van asbestmateriaal	Cement
Gebondenheid op basis van bindmiddel	Hecht
Hoeveelheid (lengte - omtrek - dikte - aantal)	<ul style="list-style-type: none">• 6,00 m - 50,00 cm - 1,00 cm - 1 stuk
Totaal volume	0,03 m ³
Eenvoudig bereikbaar	Nee <ul style="list-style-type: none">• Het asbestmateriaal is bedekt (uitgezonderd laag verf, coating, behang, kunststof, textiel) en het wegnemen van het bedekkende materiaal kan niet zonder het bedekkende materiaal te beschadigen.

Bevestigingswijze	• Geklemd
Identificatiemethode	Vaststelling zonder monstername
Destructieve handeling voor identificatie	Nee

Verwijderen

- Zorg voor een veilig beheer. Vermijd het beschadigen van het asbestmateriaal. Controleer de toestand jaarlijks op wijzigingen.

- Eenvoudige handelingen: enkel door erkend asbestverwijderaar
Gezien de aard van de toepassing (geklemd in de ruwbouw) is extra kennis en ervaring nodig voor de verwijdering van deze toepassing.

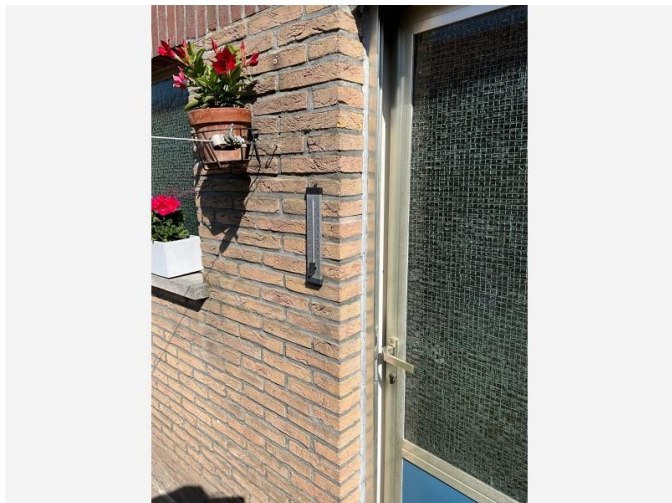
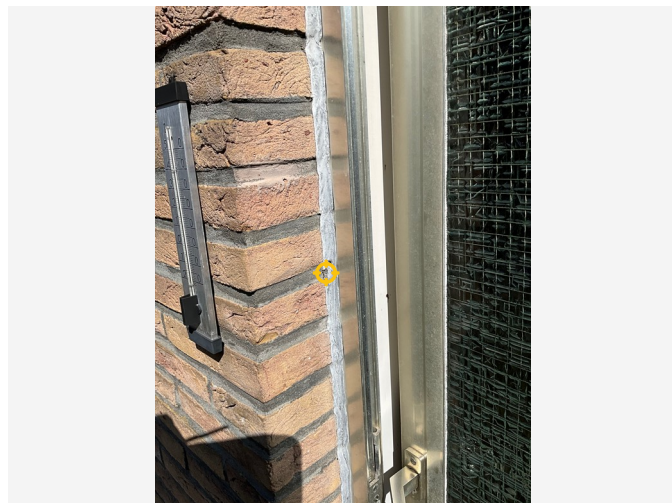
Het asbestmateriaal valt onder de mijlpaal van 2040.

Eindbeoordeling materiaalrisico	Verhoogd materiaalrisico en/of verhoogde kans op vezelvrijgave
---------------------------------	--

Gebondenheid	Categorie 1: hechtgebonden in oorsprong
Asbestsoort (vezeltype)	Alleen chrysotiel
Asbestconcentratie	Laag (< 50%)
Afschermingsgraad van het gehele materiaal	Geheel of deels vrij aan de buitenlucht
Toestand van het materiaal	Matig beschadigd, matig verweerd

#	Type	Referentie	Resultaat
2.1	Puntmonster	3 mastiek muur	Chrysotiel

Beschrijving	Mastiek Buitenschrijnwerk - Muur - Gehele pand
Omgeving	Buiten
Primaire drager	Wandopening verticaal (raam, deur, ...)
Asbestmateriaal	In-situ afwerkingslagen - Pasta, stopverf, voegsel, stopsel, vulsel, mastiek, kitten, ...
Bindmiddel van asbestmateriaal	Kitten, mastiek, pasta
Gebondenheid op basis van bindmiddel	Hecht

Hoeveelheid (gewicht - aantal)	<ul style="list-style-type: none"> • 1,00 kg - 1 stuk
Totaal gewicht	1,00 kg
Eenvoudig bereikbaar	Ja
Bevestigingswijze	<ul style="list-style-type: none"> • Geklemd • Verlijmd, ingegoten, versmeerd
Identificatiemethode	Vaststelling met monstername
Destructieve handeling voor identificatie	Nee
Opmerking	<p>Deze mastiek wordt gebruikt tussen het raamkader van het buitenschrijnwerk en de constructieve muur aan de buitenzijde.</p> <p>Dit voor alle ramen over het gehele pand en bijgebouw.</p>

[Verwijderen](#)

- Zorg voor een veilig beheer. Vermijd het beschadigen van het asbestmateriaal. Controleer de toestand jaarlijks op wijzigingen.

- Eenvoudige handelingen: enkel door erkend asbestverwijderaar
Gezien de aard van de toepassing vereist het verwijderen van deze toepassing extra kennis en ervaring.

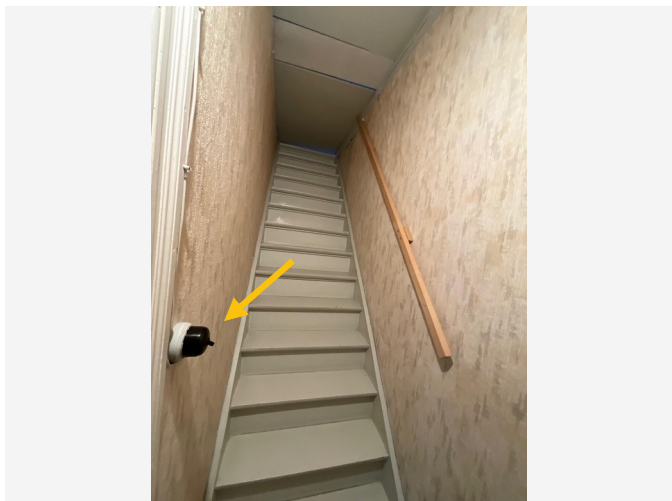
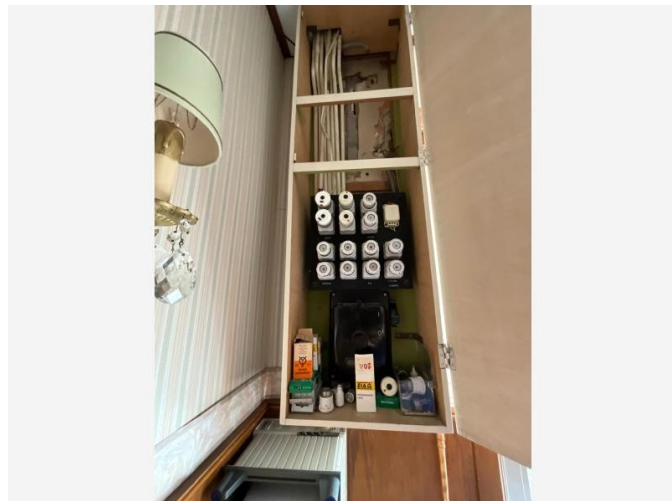
Fiche 3: Bakeliet Schakelaars (gehele pand) +zekeringsbord

Het asbestmateriaal valt onder de mijlpaal van 2040.

Eindbeoordeling materiaalisico	Laag materiaalisico en/of verlaagde kans op vezelvrijgave
--------------------------------	---

Gebondenheid	Categorie 1: hechtgebonden in oorsprong
Asbestsoort (vezeltype)	Crocidoliet aanwezig
Asbestconcentratie	Laag (< 50%)
Afschermingsgraad van het gehele materiaal	Geheel of deels (ook) vrij aan de binnenlucht
Toestand van het materiaal	Onbeschadigd, niet verweerd

Beschrijving	Bakeliet Schakelaars (gehele pand) +zekeringsbord
Omgeving	Binnen
Primaire drager	Communicatie en elektrische infrastructuur en uitrusting
Asbestmateriaal	Plaat, paneel, tablet - Type Bakeliet
Bindmiddel van asbestmateriaal	Kunststof of -hars
Gebondenheid op basis van bindmiddel	Hecht
Hoeveelheid (oppervlakte - dikte - aantal)	• 1,00 m ² - 1,00 cm - 1 stuk
Totaal volume	0,01 m ³
Eenvoudig bereikbaar	Ja
Bevestigingswijze	• Geschroefd
Identificatiemethode	Vaststelling zonder monsternamen

Destructieve handeling voor identificatie	Nee
Opmerking	Schakelaars doorheen het hele gebouw en de zekeringskast zijn bakeliet.

Zorgvuldig beheren

- Zorg voor een veilig beheer. Vermijd het beschadigen van het asbestmateriaal. Controleer de toestand jaarlijks op wijzigingen.

- Eenvoudige handelingen: mag via doe-het-zelf of door werknemer(s) met opleidingsattest eenvoudige handelingen
Zodra de toepassing buiten gebruik is met zorg te verwijderen.

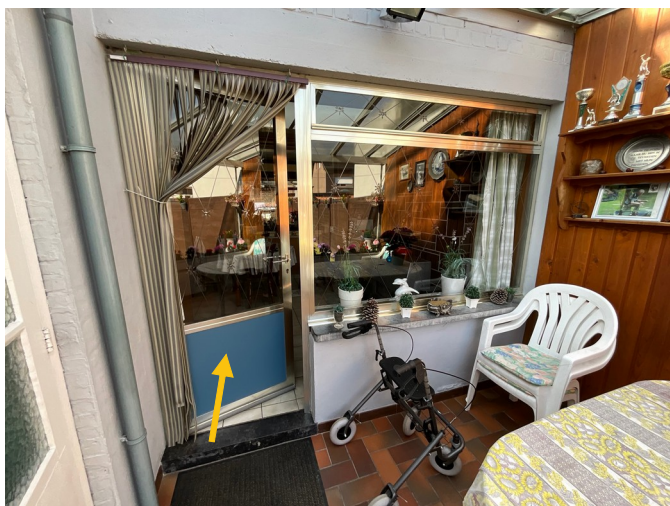
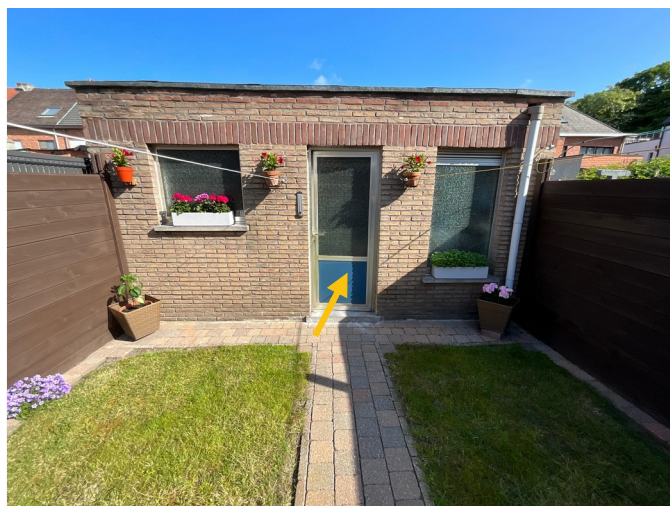
Het asbestmateriaal valt onder de mijlpaal van 2040.

Eindbeoordeling materiaalrisico	Laag materiaalrisico en/of verlaagde kans op vezelvrijgave
---------------------------------	--

Gebondenheid	Categorie 1: hechtgebonden in oorsprong
Asbestsoort (vezeltype)	Crocidoliet aanwezig
Asbestconcentratie	Laag (< 50%)
Afschermingsgraad van het gehele materiaal	Niet stootvaste afscherming
Toestand van het materiaal	Licht beschadigd, licht verweerd. Intact materiaal type Pical – asbestboard of categorie III 'gebondenheid'

Beschrijving	Vulplaat buitendeuren - Glazal
Omgeving	Grenst aan binnen- en buitenlucht
Primaire drager	Wandopening verticaal (raam, deur, ...)
Asbestmateriaal	Plaat, paneel, tablet - Geëmailleerd, type Glasal
Bindmiddel van asbestmateriaal	Cement
Gebondenheid op basis van bindmiddel	Hecht
Hoeveelheid (oppervlakte - dikte - aantal)	• 1,00 m ² - 1,00 cm - 3 stuks
Totaal volume	0,03 m ³
Eenvoudig bereikbaar	Ja
Bevestigingswijze	• Geklemd

Zorgvuldig beheren

- Zorg voor een veilig beheer. Vermijd het beschadigen van het asbestmateriaal. Controleer de toestand jaarlijks op wijzigingen.

- Eenvoudige handelingen: enkel door erkend asbestverwijderaar
Te verwijderen in het geheel van de deurpartij. Aangezien deze afgekit is met asbesthoudende mastiek is extra kennis en ervaring noodzakelijk bij het verwijderen van deze toepassing.

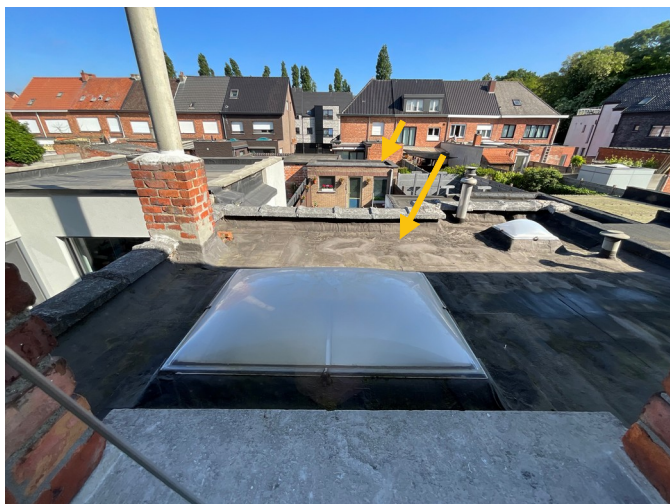
Roofing of oude onderlagen zijn mogelijk asbestverdacht. Staalname niet mogelijk zonder lekken. Na te kijken bij verbouwing.

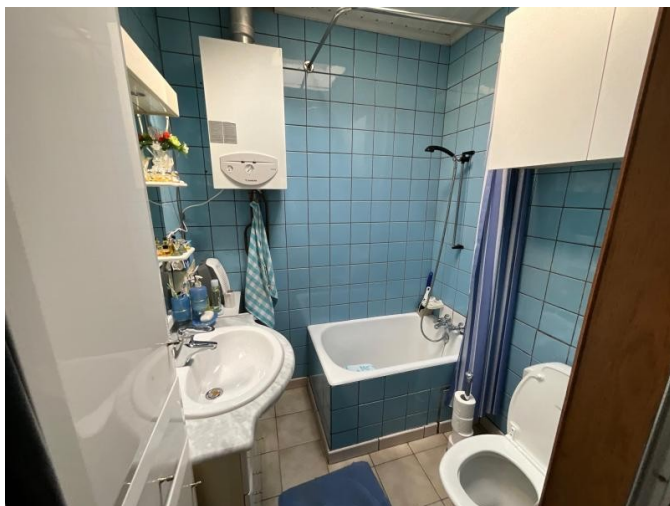
Oude tegellijm is mogelijk asbestverdacht. Staalname niet mogelijk zonder schade. Na te kijken bij verbouwing.

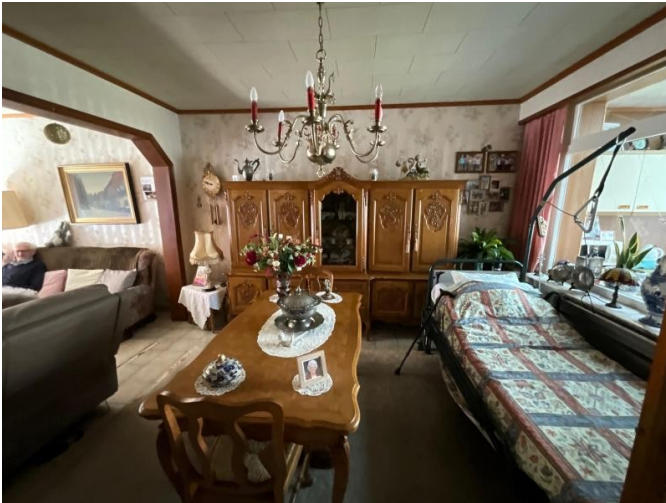
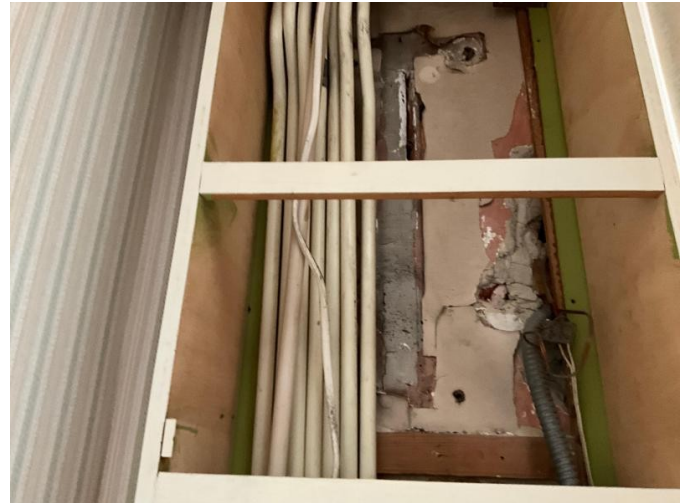
Fiche 7: Pleister

Geen asbest

#	Type	Referentie	Resultaat
7.1	Mengmonster	1 wand	Geen asbest

Beschrijving	Pleister
Omgeving	Binnen
Primaire drager	Binnenwand

Bindmiddel van materiaal	Gips - kalk
Gebondenheid op basis van bindmiddel	Niet-hechtgebonden
Hoeveelheid (oppervlakte - dikte - aantal)	• 400,00 m ² - 1,00 cm - 1 stuk
Totaal volume	4,00 m ³
Identificatiemethode	Vaststelling met monstername
Destructieve handeling voor identificatie	Nee
Opmerking	Plafonds zijn opgebouwd uit plaatmateriaal. Geen bepleistering.

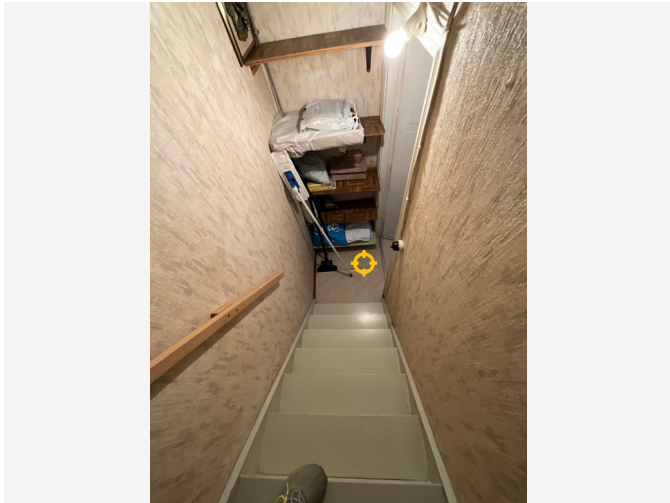
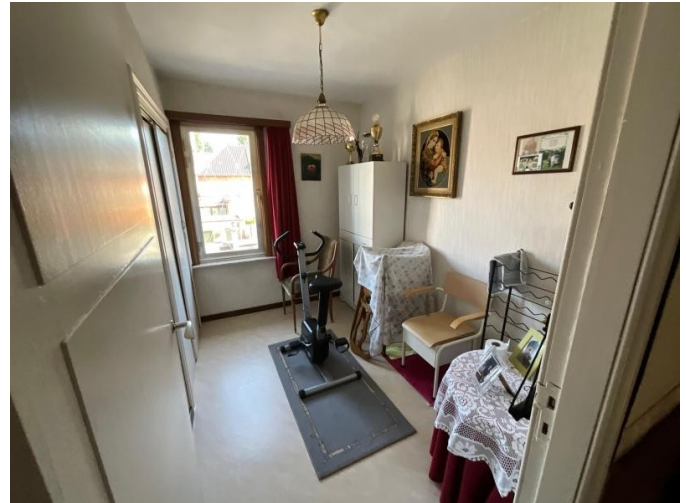
Geen asbest

#	Type	Referentie	Resultaat
8.1	Puntmonster	2 Lino	Geen asbest

Beschrijving	Lino - Eerste verdiep
Omgeving	Binnen
Primaire drager	Vloer
Bindmiddel van materiaal	Karton - papier - viltachtig

Gebondenheid op basis van bindmiddel	Niet-hechtgebonden
Hoeveelheid (oppervlakte - aantal)	• 40,00 m ² - 1 stuk
Totale oppervlakte	40,00 m ²
Identificatiemethode	Vaststelling met monstername
Destructieve handeling voor identificatie	Nee

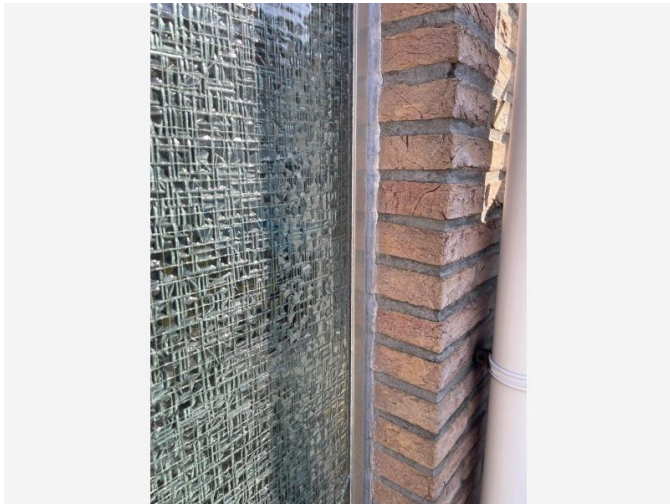
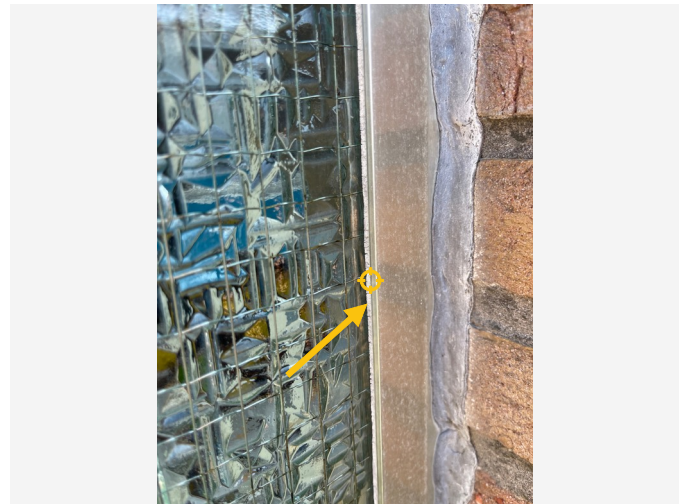
Fiche 9: Mastiek Buitenschrijnwerk - Glas - Gehele pand

Geen asbest

#	Type	Referentie	Resultaat
9.1	Mengmonster	4 Mastiek glas	Geen asbest

Beschrijving	Mastiek Buitenschrijnwerk - Glas - Gehele pand
--------------	--

Omgeving	Grenst aan binnen- en buitenlucht
Primaire drager	Wandopening verticaal (raam, deur, ...)
Bindmiddel van materiaal	Kitten, mastiek, pasta
Gebondenheid op basis van bindmiddel	Hecht
Hoeveelheid (gewicht - aantal)	• 1,00 kg - 1 stuk
Totaal gewicht	1,00 kg
Identificatiemethode	Vaststelling met monstername
Destructieve handeling voor identificatie	Nee
