Asbestinventarisatetest

Leopoldstraat 131/B, 2570 Duffel

Attestnummer : 20231130-000204.001

Uitgegeven op : 30.11.2023

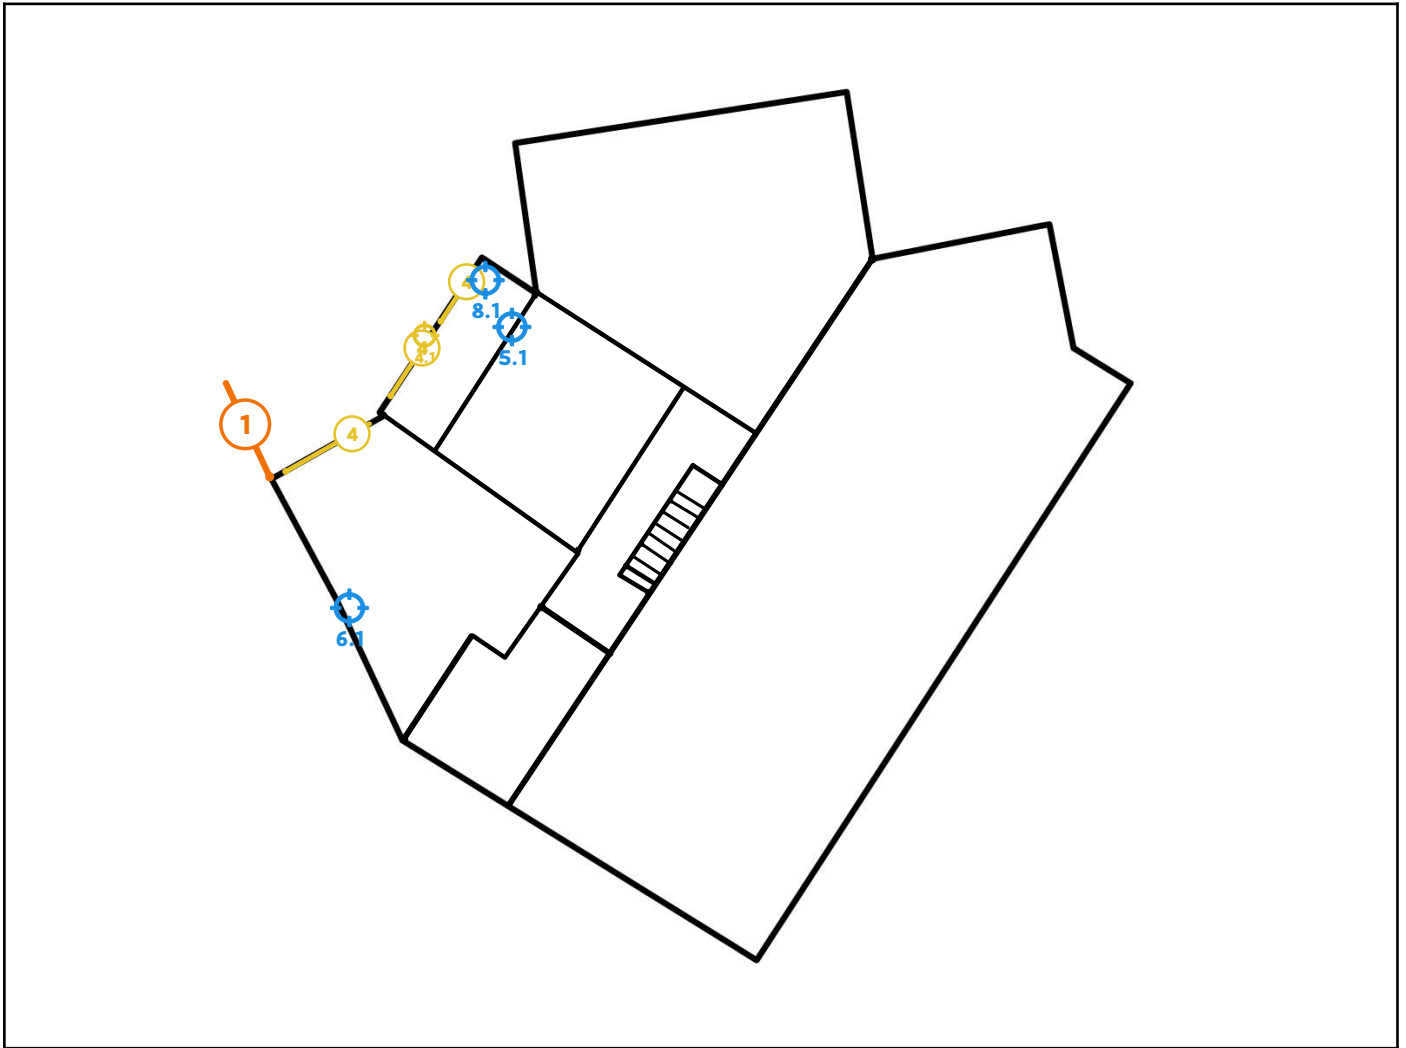
Plan 1.1: Gelijkvloers

Beschrijving	Type	Actie
1. Restanten AC-Golfplaten	Asbestmateriaal	Verwijderen
4. Mastiek Ramen en Deuren	Asbestmateriaal	Zorgvuldig beheren
4.1 Code: 23-0095-09-M01	Puntmonster	-
5. Pleisterwerk binnenmuren	Geen asbest	-
5.1 Code: 23-0095-09-M03	Mengmonster	-
6. Luchtkanaal Schouw	Geen asbest	-
6.1 Code: 23-0095-09-M02	Puntmonster	-

8. Pleisterwerk Plafonds	Geen asbest	-
8.1 Code: 23-0095-09-M04	Mengmonster	-

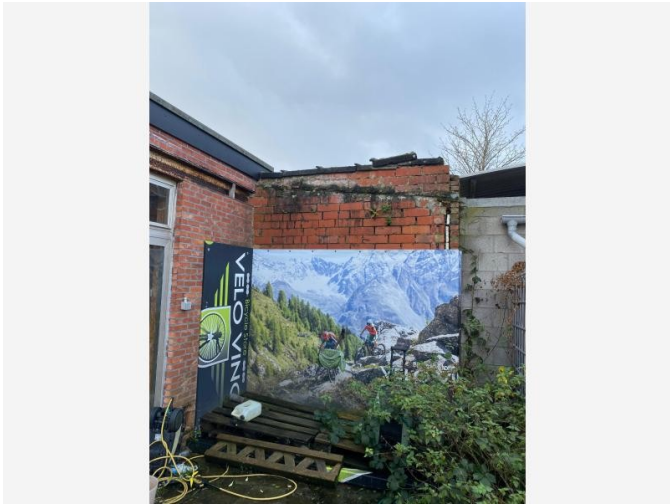
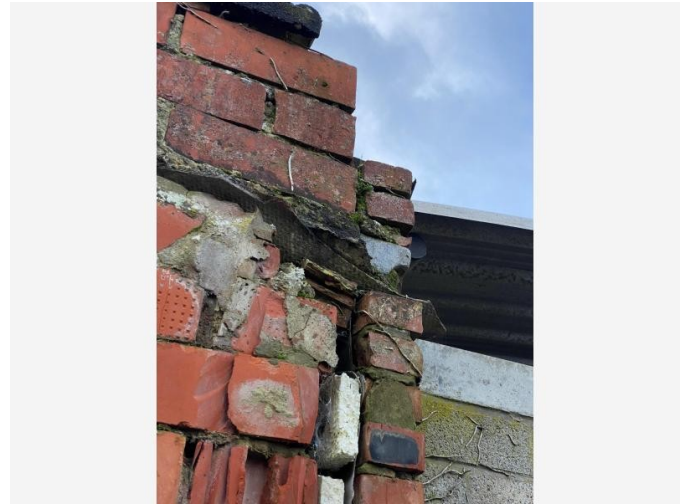
Eindbeoordeling materiaalrisico	Verhoogd materiaalrisico en/of verhoogde kans op vezelvrijgave
Opmerking	Duidelijke breuk zichtbaar.

Gebondenheid	Categorie 1: hechtgebonden in oorsprong
Asbestsoort (vezeltype)	Alleen chrysotiel
Asbestconcentratie	Laag (< 50%)
Afschermingsgraad van het gehele materiaal	Geheel of deels vrij aan de buitenlucht
Toestand van het materiaal	Matig beschadigd, matig verweerd

Beschrijving	Restanten AC-Golfplaten
Omgeving	Buiten
Primaire drager	Schuin dak
Asbestmateriaal	Dak- en gevelbekleding - Golfplaat
Bindmiddel van asbestmateriaal	Cement
Gebondenheid op basis van bindmiddel	Hecht
Hoeveelheid (oppervlakte - aantal)	• 1,00 m ² - 1 stuk
Totale oppervlakte	1,00 m ²
Eenvoudig bereikbaar	Ja
Bevestigingswijze	• Verlijmd, ingegoten, versmeerd

Identificatiemethode	Vaststelling zonder monstername
Destructieve handeling voor identificatie	Nee
Opmerking	Overblijfsel van wat voordien een overkapping moet geweest zijn.

Verwijderen

- Zorg voor een veilig beheer en verwijder dit asbestmateriaal wanneer het bij werken eenvoudig bereikbaar wordt. Controleer de toestand jaarlijks op wijzigingen.
- Verwijder dit asbestmateriaal zo snel mogelijk. Volg de toestand goed op.

- Eenvoudige handelingen: enkel door erkend asbestverwijderaar
Hechtgebonden toepassing, verwijdering kan enkel gebeuren via breuk.

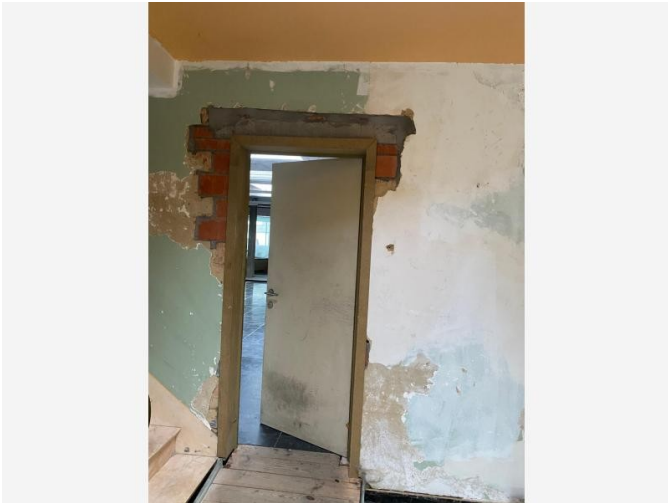
Geen asbest

#	Type	Referentie	Resultaat
5.1	Mengmonster	23-0095-09-M03	Geen asbest

Beschrijving	Pleisterwerk binnenmuren
Omgeving	Binnen
Primaire drager	Binnenwand
Bindmiddel van materiaal	Gips - kalk

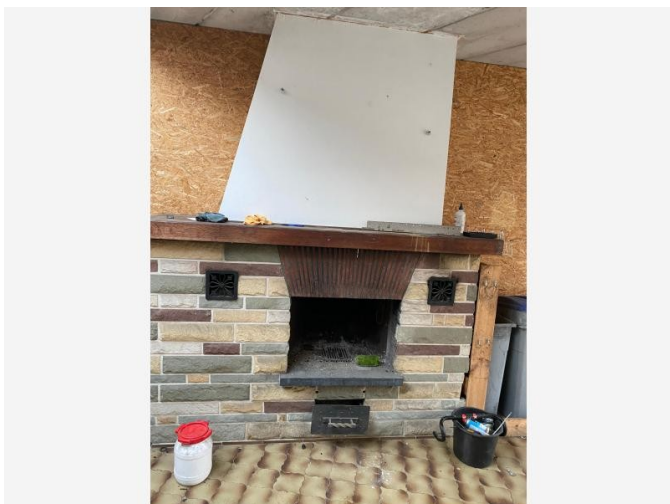
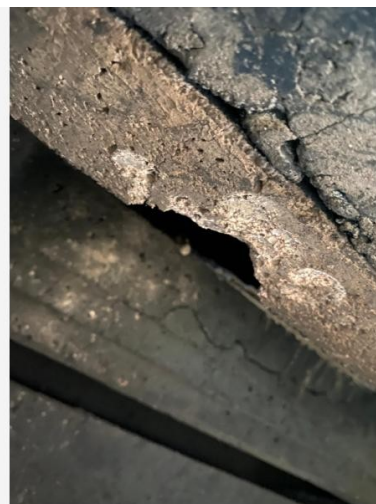
Geen asbest

#	Type	Referentie	Resultaat
6.1	Puntmonster	23-0095-09-M02	Geen asbest

Beschrijving	Luchtkanaal Schouw
Omgeving	Binnen
Primaire drager	Schacht-koker (technisch)
Bindmiddel van materiaal	Cement
