Asbestinventarisatetest

Standplaats 43, 2570 Duffel

Attestnummer : 20240614-000936.000

Uitgegeven op : 14.06.2024

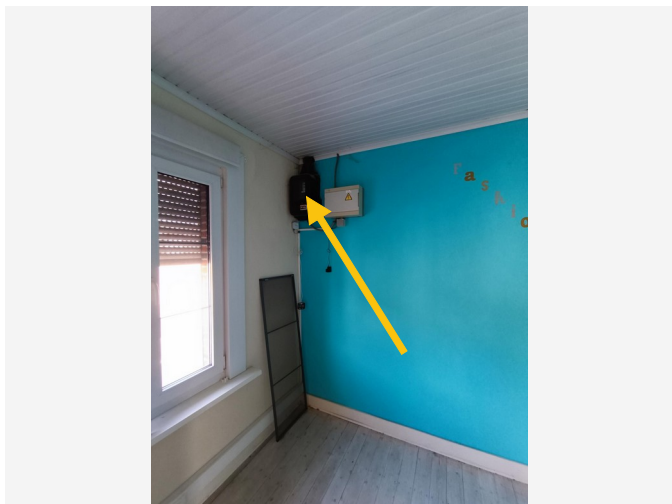
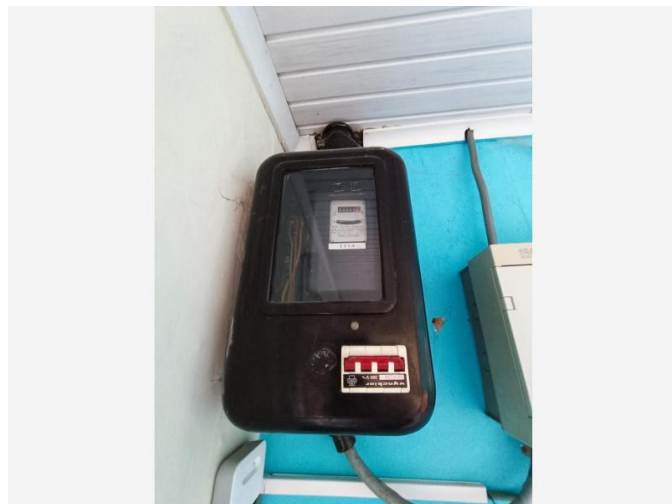
Het asbestmateriaal valt onder de mijlpaal van 2040.

Zorgvuldig beheren

Eindbeoordeling materiaalrisico	Zeer laag materiaalrisico en/of zeer lage kans op vezelvrijgave
---------------------------------	---

Beschrijving	Bakelieten Meterkast (Slaapkamer 1)
Omgeving	Binnen
Primaire drager	Binnenwand
Asbestmateriaal	Plaat, paneel, tablet - Type Bakeliet
Bindmiddel van asbestmateriaal	Kunststof of -hars
Gebondenheid op basis van bindmiddel	Hecht

- Verwijder dit asbestmateriaal zo snel mogelijk. Volg de toestand goed op.

- Eenvoudige handelingen: mag via doe-het-zelf of door werknemer(s) met opleidingsattest eenvoudige handelingen
Schakelaars, stopcontacten, armaturen en andere gelijkaardige toepassingen kunnen eenvoudig losgeschroefd worden --> EH doe-het-zelf.

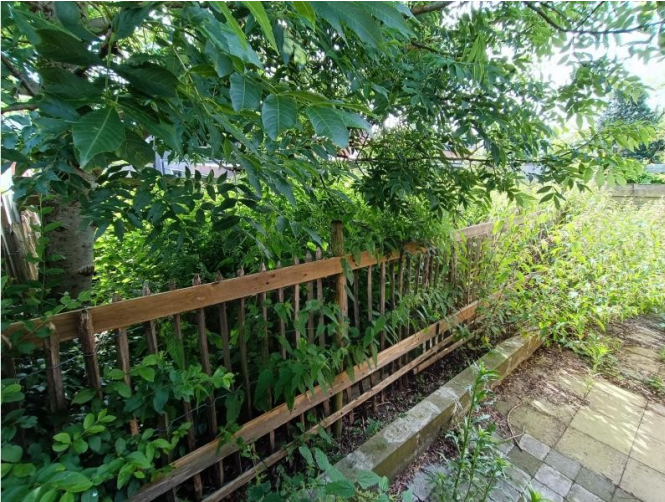
Fiche 2: Overwoekerende vegetatie (+- 1m achter het tuinhuis)

Tijdelijke beperking

Uitleg van de asbestdeskundige: Overwoekerend gras/vegetatie is in grote mate aanwezig. Dit gebied kon niet worden geïnspecteerd. Hier zijn misschien asbestverdachte toepassingen aanwezig. De opdrachtgever blijkt redelijkerwijs niet in staat om de vegetatie op korte termijn op te ruimen of te verwijderen. De vegetatie wordt pas verwijderd bij effectieve verhuis/verkoop. Termijn is onbekend.

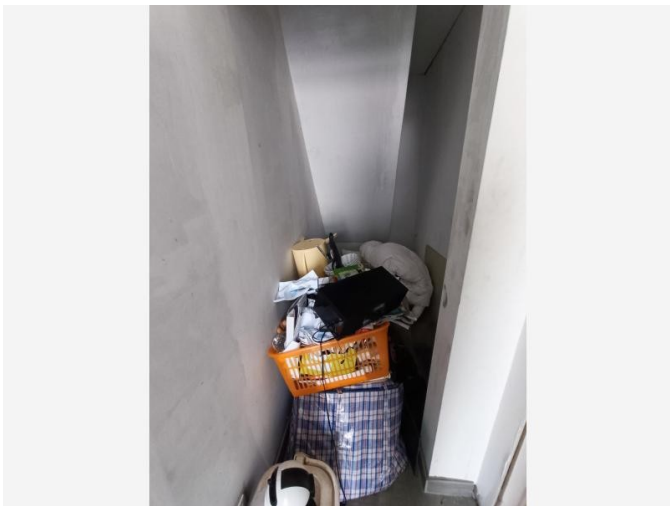
Tijdelijke beperking

Reden: Materiaal in opslag

Uitleg van de asbestdeskundige: Middellange termijnbeperking : Materialen/inboedel zijn in grote mate aanwezig. Vloer- en wanddelen konden niet volledig worden geïnspecteerd. Hierdoor zijn misschien verborgen asbestverdachte toepassingen aanwezig. De opdrachtgever blijkt redelijkerwijs niet in staat om het materiaal op korte termijn op te ruimen of te verwijderen. Het materiaal wordt pas verwijderd bij effectieve verhuis/verkoop. Termijn is onbekend.

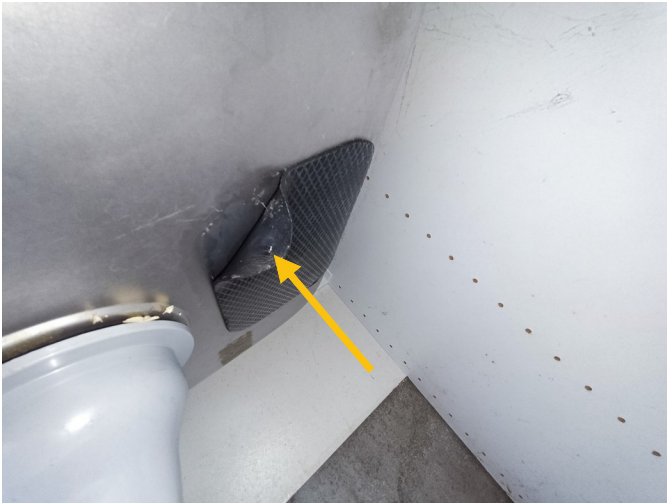
De keuken is van een recent bouwjaar, de ontdreuningsplaat onder de spoelbak in de keuken werd gecontroleerd en is niet verdacht. Deze ontdreuningsplaat is soepel.

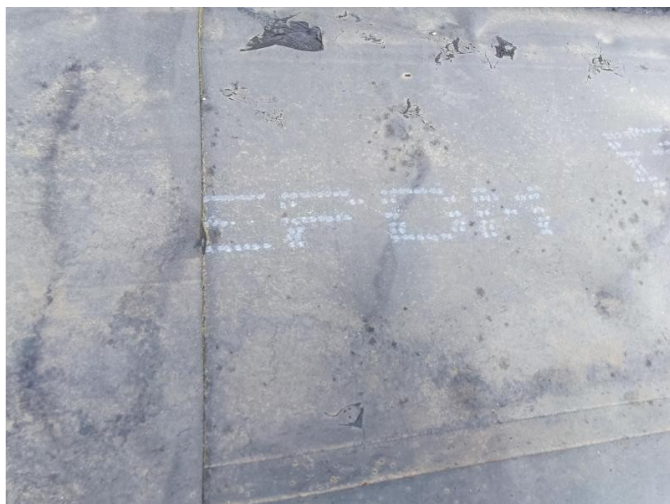
Het plat dak werd gecontroleerd, er ligt deels EPDM op het plat dak, dit is niet asbest-verdacht. Het is mogelijk dat er wel nog verdachte onderlagen aanwezig zijn. Deze dienen gecontroleerd te worden bij renovatie.

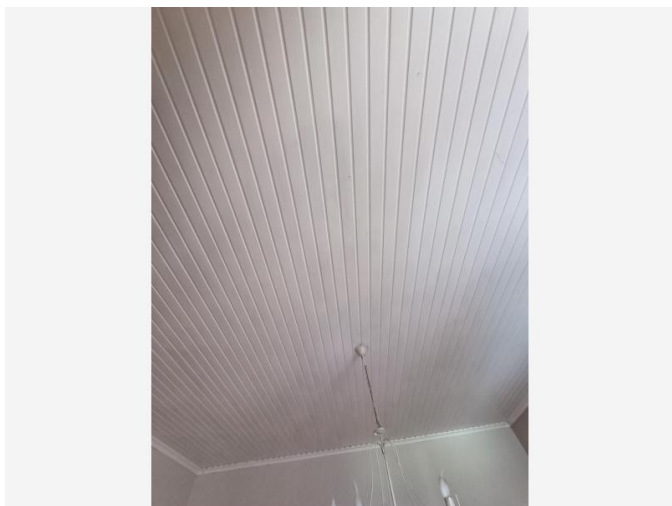
Alle plafonds zijn afgewerkt met valse plafonds in plaatmateriaal. Het is niet duidelijk of er pleisterwerk aanwezig is achter deze valse plafonds, het is aangewezen om bijkomend onderzoek uit te voeren bij werken.

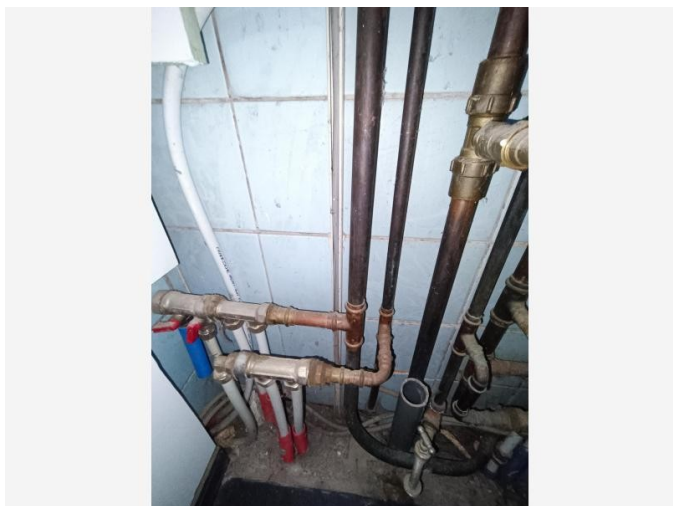
In het inspectieprotocol is een monsternamen van tegellijm verplicht om dit te identificeren als niet-asbesthoudend. Er waren geen facturen ter beschikking die bevestigen dat de tegels na 2001 waren geplaatst. Er waren geen bestaande beschadigingen aan de wandtegels om de lijm voldoende te kunnen inspecteren. Om dit af te toetsen is het aangewezen om bij eventuele renovatiewerken aan de tegels verder onderzoek/staalname te laten uitvoeren ter controle.

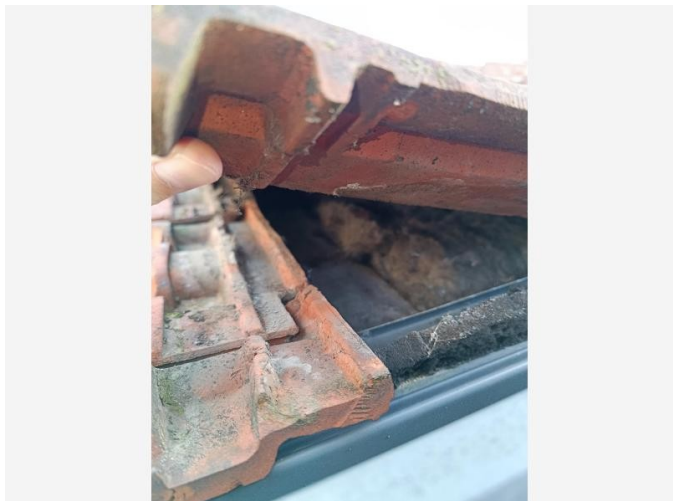
Fiche 8: Onderdak & klei pannen dak werd gecontroleerd

Het onderdak en de dakpannen werden gecontroleerd. Er is geen onderdak aanwezig. De pannen bestaan uit klei dakpannen. Deze zijn niet asbest-verdacht.

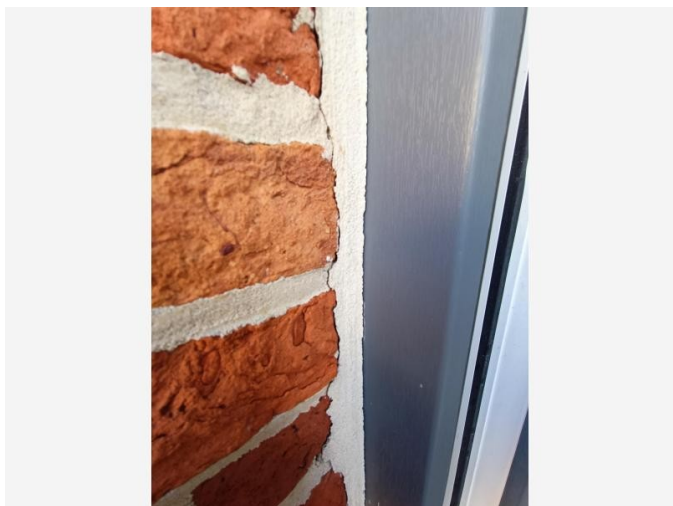
De mastiek van de ramen en deuren werd gecontroleerd en als niet-asbesthoudend beschouwd. (Geen mastiek aanwezig).

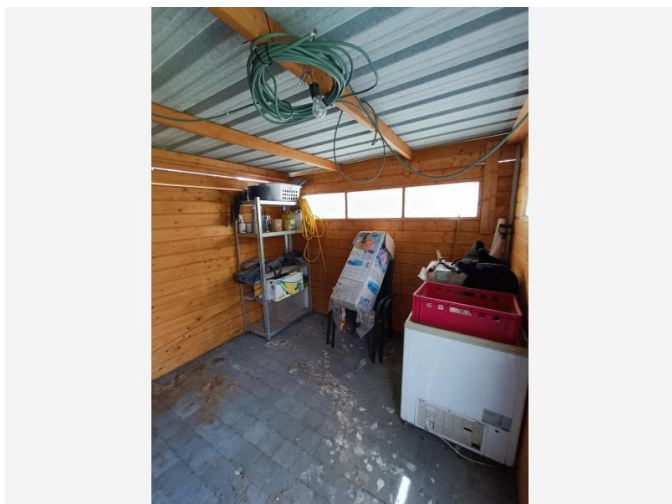
Het tuinhuis met afdak werd gecontroleerd, er werden geen asbest-verdachte materialen gezien.

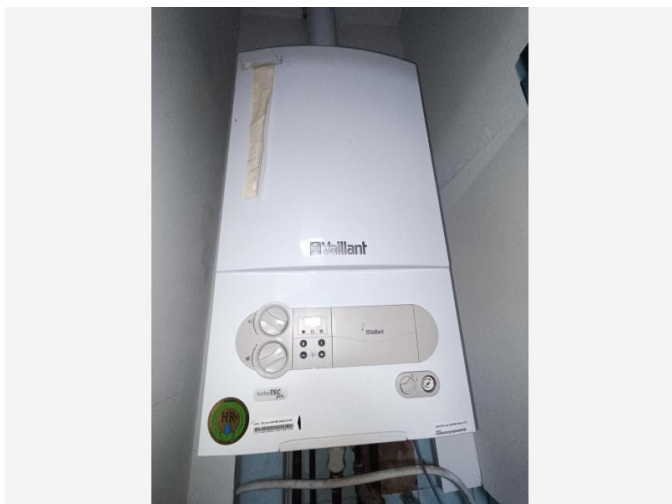
De CV-ketel is van het jaar 2012. De ketel is hierdoor niet asbest-verdacht. Zie bewijsdocumenten in bijlage.

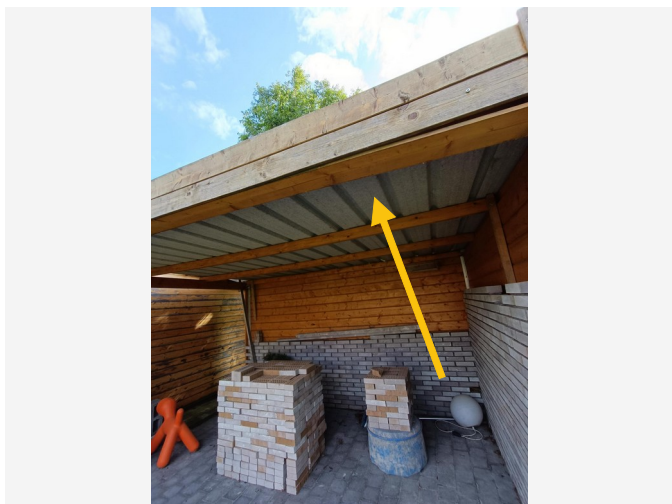
Het dak bestaat uit metaal, dit is niet asbest-verdacht.

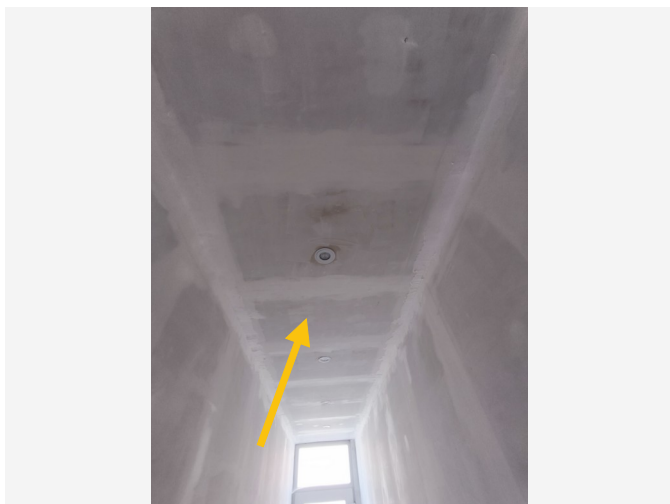
Een deel van de plafonds zijn afgewerkt met valse plafonds in plaatmateriaal. Het is niet duidelijk of er pleisterwerk aanwezig is achter deze valse plafonds, het is aangewezen om bijkomend onderzoek uit te voeren bij werken.

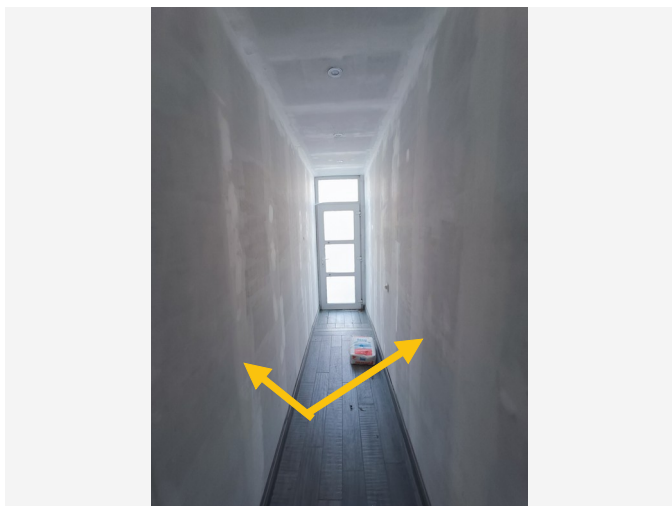
Een deel van de binnenwanden zijn afgewerkt met valse wanden. Het is niet duidelijk of er pleisterwerk aanwezig is achter deze valse wanden, het is aangewezen om bijkomend onderzoek uit te voeren bij werken.

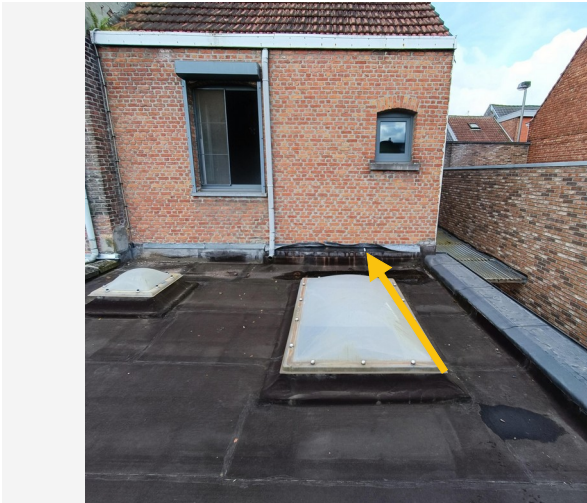
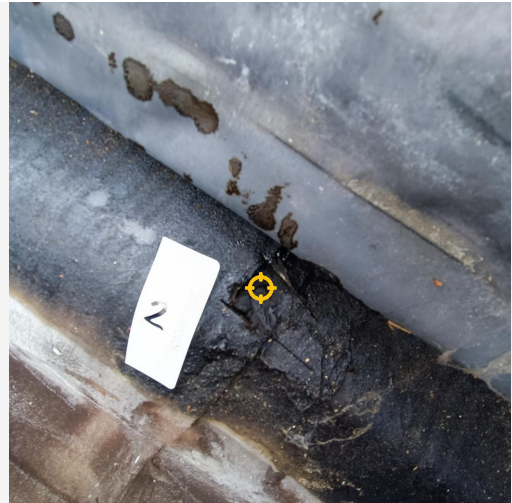
Fiche 15: Roofing plat dak

Geen asbest

#	Type	Referentie	Resultaat
15.1	Puntmonster	2	Geen asbest

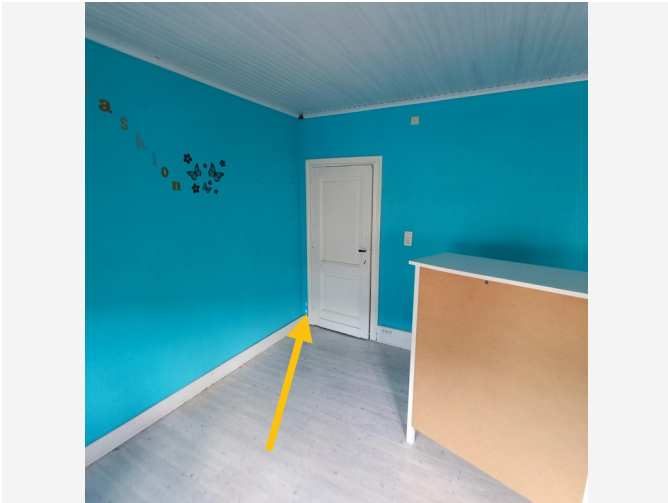
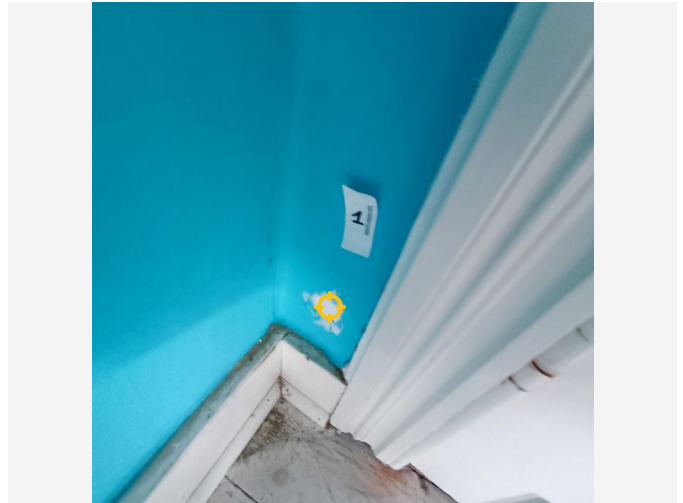
Geen asbest

#	Type	Referentie	Resultaat
16.1	Mengmonster	1	Geen asbest
