# Asbestinventarisatetest

Bakelaarstraat 30, 2800 Mechelen

Attestnummer : 20240612-000281.000

Uitgegeven op : 12.06.2024

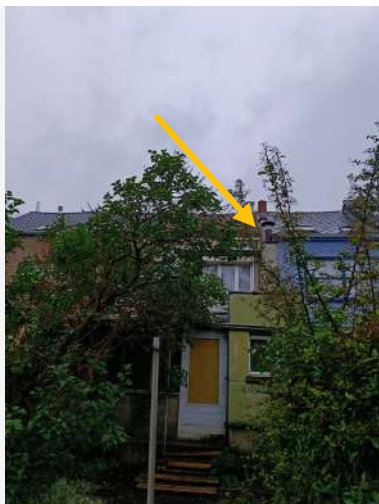
Eindbeoordeling materiaalrisico	Hoog materiaalrisico en/of hoge kans op vezelvrijgave
---------------------------------	---

Gebondenheid	Categorie 1: hechtgebonden in oorsprong
Asbestsoort (vezeltype)	Crocidoliet aanwezig
Asbestconcentratie	Laag (< 50%)
Afschermingsgraad van het gehele materiaal	Geheel of deels (ook) vrij aan binnenluchtstromen
Toestand van het materiaal	Matig beschadigd, matig verweerd

Beschrijving	Rookgaskanaal
Omgeving	Buiten
Primaire drager	HVAC infrastructuur en uitrusting
Asbestmateriaal	Rookgaskanaal
Bindmiddel van asbestmateriaal	Cement
Gebondenheid op basis van bindmiddel	Hecht
Hoeveelheid (lengte - omtrek - dikte - aantal)	<ul style="list-style-type: none"> <li>1,80 m - 64,20 cm - 1,00 cm - 3 stuks</li> </ul>
Totaal volume	0,035 m <sup>3</sup>
Eenvoudig bereikbaar	Ja

**Dringend verwijderen**

- Verwijder dit asbestmateriaal zo snel mogelijk. Volg de toestand goed op.

- Eenvoudige handelingen: mag via doe-het-zelf of door werknemer(s) met opleidingsattest eenvoudige handelingen  
De buis kan voorzichtig losgebeiteld worden, extra bevochtigen om stof te voorkomen + dragen van de nodige beschermingsmiddelen (mondmasker ffp3, handschoenen, tyvec) Bij de gemeente/containerpark afsluitzakken halen om dubbel in te pakken en af te voeren naar het containerpark als hechtgebonden asbestafval.

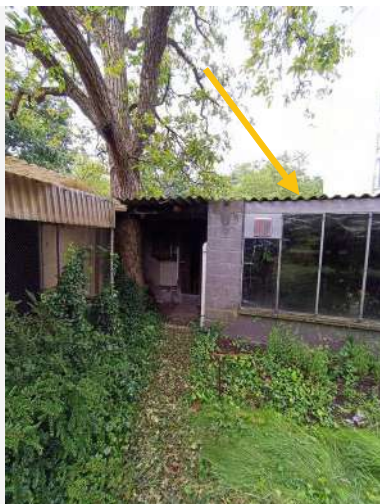
Reinigen/afschuren/ontmossen golfplaten (golfplaten mogen op geen enkele manier gereinigd of afgeschuurd worden. Totaalverbod sinds 27 april 2019)

Eindbeoordeling materiaalrisico	Hoog materiaalrisico en/of hoge kans op vezelvrijgave
---------------------------------	---

Gebondenheid	Categorie 1: hechtgebonden in oorsprong
Asbestsoort (vezeltype)	Crocidoliet aanwezig
Asbestconcentratie	Laag (< 50%)
Afschermingsgraad van het gehele materiaal	Geheel of deels (ook) vrij aan de binnenlucht
Toestand van het materiaal	Matig beschadigd, matig verweerd

Beschrijving	Golfplaten garage
Omgeving	Grenst aan binnen- en buitenlucht
Primaire drager	Schuin dak
Asbestmateriaal	Dak- en gevelbekleding - Golfplaat

**Dringend verwijderen**

- Verwijder dit asbestmateriaal zo snel mogelijk. Volg de toestand goed op.

- Eenvoudige handelingen: mag via doe-het-zelf of door werknemer(s) met opleidingsattest eenvoudige handelingen  
Dragen van de nodige beschermingsmiddelen (mondmasker ffp3, handschoenen, tyvec). Indien mogelijk de ondervloer afdekken, golfplaten voorzichtig verwijderen, extra fixeren, niet breken, niet gooien, onmiddellijk verpakken of voorzichtig in container met asbest bag plaatsen. Indien golfplaten in slechte staat zijn en kans bestaat op breken: Eenvoudige handeling opgeleid personeel, alle werknemer(s) moeten wel beschikken over een opleidingsattest eenvoudige handelingen 8u

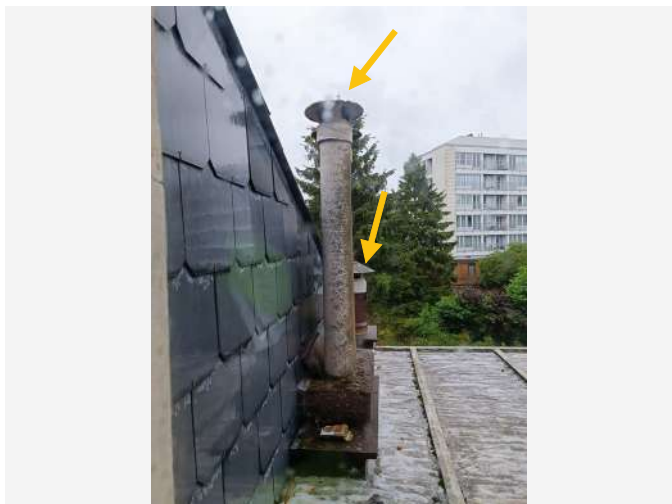
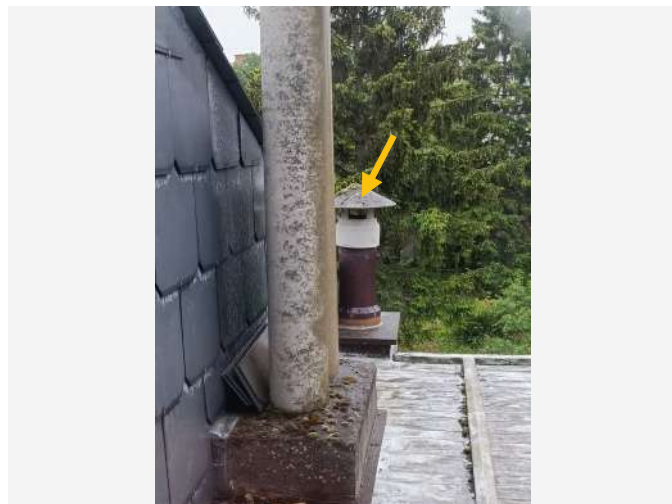
Beschrijving	Schouwhoedjes
Omgeving	Buiten
Primaire drager	HVAC infrastructuur en uitrusting
Asbestmateriaal	Schouwhoed, ventilatiekap (anti-windval)
Bindmiddel van asbestmateriaal	Cement
Gebondenheid op basis van bindmiddel	Hecht
Hoeveelheid (gewicht - aantal)	<ul style="list-style-type: none"><li>15,00 kg - 1 stuk</li></ul>
Totaal gewicht	15,00 kg
Eenvoudig bereikbaar	Ja
Bevestigingswijze	<ul style="list-style-type: none"><li>Los (al dan niet bedekt)</li></ul>
Identificatiemethode	Vaststelling zonder monsternamen

<b>Destructieve handeling voor identificatie</b>	Nee
<b>Opmerking</b>	<p>Schouwhoedjes werden gecontroleerd en als asbesthoudend bevonden.</p> <p>De vermelde oppervlaktes, diktes, gewichten en volumes betreffen een beredeenerde schatting. Er worden geen rechten verleend aan deze oppervlaktes/diktes/volumes.</p>

**Dringend verwijderen**

- Verwijder dit asbestmateriaal zo snel mogelijk. Volg de toestand goed op.

- Eenvoudige handelingen: mag via doe-het-zelf of door werknemer(s) met opleidingsattest eenvoudige handelingen  
Extra bevochtigen om stof te voorkomen + dragen van de nodige beschermingsmiddelen (mondmasker ffp3, handschoenen, tyvec ) Bij de gemeente/containerpark afsluitzakken halen om dubbel in te pakken en af te voeren naar het containerpark als hechtgebonden asbestafval.

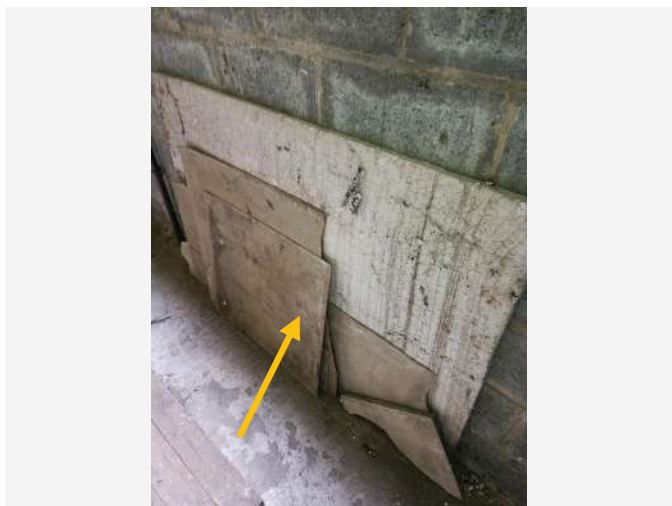
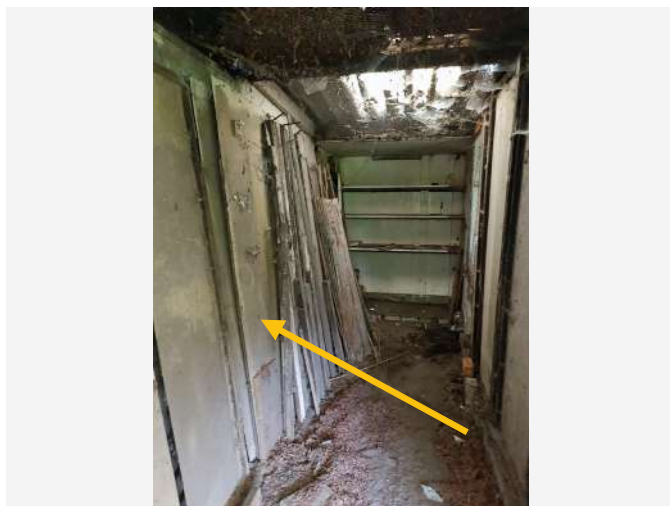
Beschrijving	Afval plaatwerk
Type afvalstof	Betreft stock-voorraad of gedemonteerde asbestmaterialen
Aanwezige resten	Stukken plaatwerk zijn tegen de wand geplaatst; hier en daar een halve/gebroken plaat aanwezig.
Omgeving	Binnen
Primaire drager	Gedemonteerd of buitengebruik gesteld materiaal
Asbestmaterialen	<ul style="list-style-type: none"><li>• Plaat, paneel, tablet - Type Menuiserite</li></ul>
Bindmiddel van asbestmateriaal	Cement
Gebondenheid op basis van bindmiddel	Hecht
Hoeveelheid (gewicht - aantal)	<ul style="list-style-type: none"><li>• 10,00 kg - 1 stuk</li></ul>
Totaal gewicht	10,00 kg
Eenvoudig bereikbaar	Ja
Identificatiemethode	Vaststelling zonder monsternamen

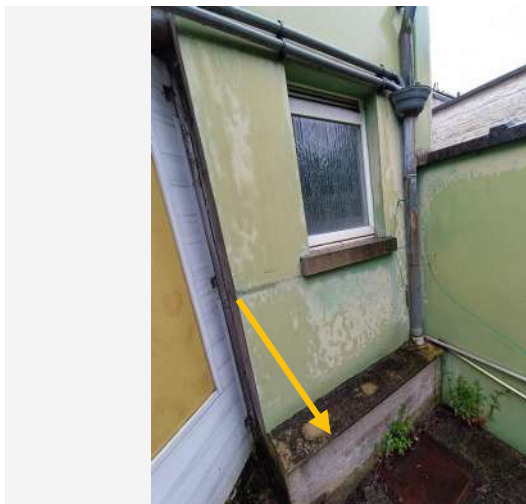
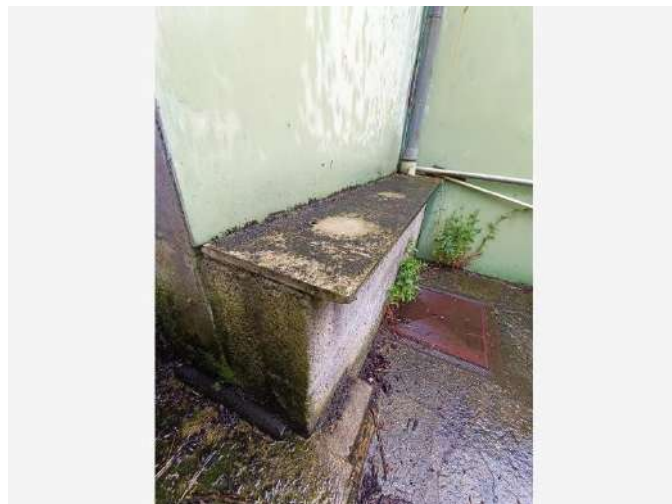
Beschrijving	Tablet achtergevel
Omgeving	Buiten
Primaire drager	Wand buitenschil
Asbestmateriaal	Plaat, paneel, tablet - Type Massal
Bindmiddel van asbestmateriaal	Cement
Gebondenheid op basis van bindmiddel	Hecht
Hoeveelheid (oppervlakte - dikte - aantal)	• 0,31 m <sup>2</sup> - 2,00 cm - 1 stuk
Totaal volume	0,006 m <sup>3</sup>
Eenvoudig bereikbaar	Ja
Bevestigingswijze	• Verlijmd, ingegoten, versmeerd
Identificatiemethode	Vaststelling zonder monsternamen

<b>Destructieve handeling voor identificatie</b>	Nee
<b>Opmerking</b>	<p>Dorpel achteraan werd asbesthoudend beoordeeld.</p> <p>De vermelde oppervlaktes, diktes, gewichten en volumes betreffen een beredeneerde schatting. Er worden geen rechten verleend aan deze oppervlaktes/diktes/volumes.</p>

- Eenvoudige handelingen: mag via doe-het-zelf of door werknemer(s) met opleidingsattest eenvoudige handelingen  
De dorpels of tabletten kunnen voorzichtig losgebeiteld worden, extra bevochtigen om stof te voorkomen + dragen van de nodige beschermingsmiddelen (mondmasker ffp3, handschoenen, tyvec) verpakken in plastic folie en afvoeren naar het containerpark als hechtgebonden asbestafval.

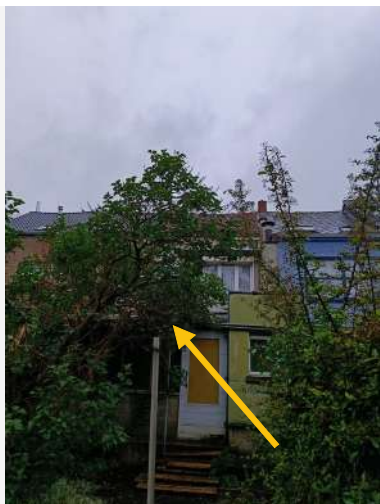
Beschrijving	Dakgoot veranda
Omgeving	Buiten
Primaire drager	Infrastructuur hemelwater (opvang en afvoer)
Asbestmateriaal	Buis, koker, leiding, pijp, doorvoer
Bindmiddel van asbestmateriaal	Cement
Gebondenheid op basis van bindmiddel	Hecht
Hoeveelheid (lengte - omtrek - dikte - aantal)	<ul style="list-style-type: none"><li>4,18 m - 46,20 cm - 1,00 cm - 1 stuk</li></ul>
Totaal volume	0,019 m <sup>3</sup>
Eenvoudig bereikbaar	Ja
Bevestigingswijze	<ul style="list-style-type: none"><li>Geschroefd</li></ul>

<b>Identificatiemethode</b>	Vaststelling zonder monstername
<b>Destructieve handeling voor identificatie</b>	Nee
<b>Opmerking</b>	<p>Stenen dakgoot werd asbesthoudend beoordeeld.</p> <p>De vermelde oppervlaktes en volumes betreffen een berekeneerde schatting. Er worden geen rechten verleend aan deze oppervlaktes/volumes. De dikte is een schatting die voorkomt uit de monsterplaatsen en is daarom niet altijd representatief.</p>

- Eenvoudige handelingen: mag via doe-het-zelf of door werknemer(s) met opleidingsattest eenvoudige handelingen  
De dakgoot kan voorzichtig losgeschroefd worden , extra bevochtigen om stof te voorkomen + dragen van de nodige beschermingsmiddelen (mondmasker ffp3, handschoenen,tyvec ) Bij de gemeente/containerpark afsluitzakken halen om dubbel in te pakken en af te voeren naar het containerpark als hechtgebonden asbestafval.

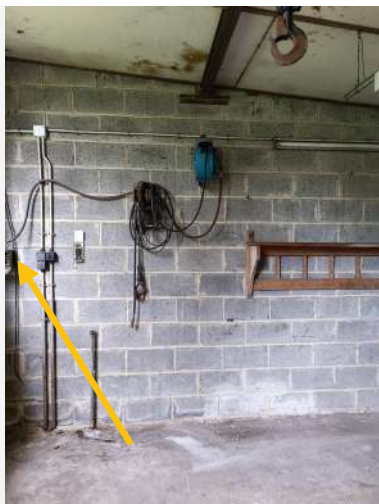
Beschrijving	Bakeliet toepassingen
Omgeving	Binnen
Primaire drager	Communicatie en elektrische infrastructuur en uitrusting
Asbestmateriaal	Plaat, paneel, tablet - Type Bakeliet
Bindmiddel van asbestmateriaal	Kunststof of -hars
Gebondenheid op basis van bindmiddel	Hecht
Hoeveelheid (oppervlakte - dikte - aantal)	• 0,20 m <sup>2</sup> - 0,20 cm - 6 stuks
Totaal volume	0,002 m <sup>3</sup>
Eenvoudig bereikbaar	Ja
Bevestigingswijze	• Geschroefd

<b>Identificatiemethode</b>	Vaststelling zonder monstername
<b>Destructieve handeling voor identificatie</b>	Nee
<b>Opmerking</b>	<p>Er werd geen monster genomen owv beschadiging aan een elektrisch gerelateerde toepassing, extra controle bij verwijdering van het verdacht materiaal. Vermoedelijk zullen de toepassingen verwijderd worden bij aanpassing van het elektriciteitsnetwerk</p> <p>Het is moeilijk te bepalen of de bakeliettoepassingen in de woning ook effectief asbesthoudend zijn (het kan ook gaan om de asbestvrije variant).</p>

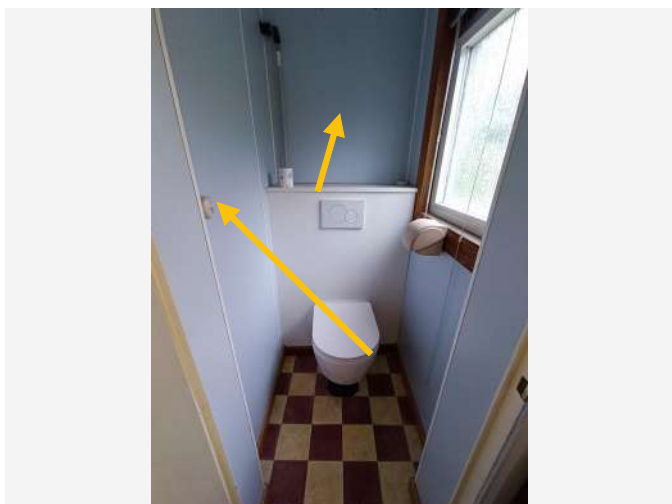
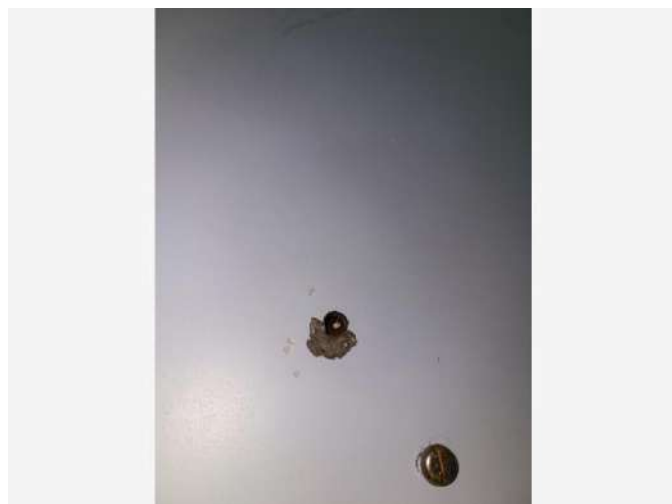
<b>Identificatiemethode</b>	Vaststelling zonder monstername
<b>Destructieve handeling voor identificatie</b>	Nee
<b>Opmerking</b>	Binnenwanden werden afgewerkt met glasal plaatwerk; zichtbaar aan de boorgaten in de wand.  Geen staalname mogelijk ter uitsluiting zonder schade.

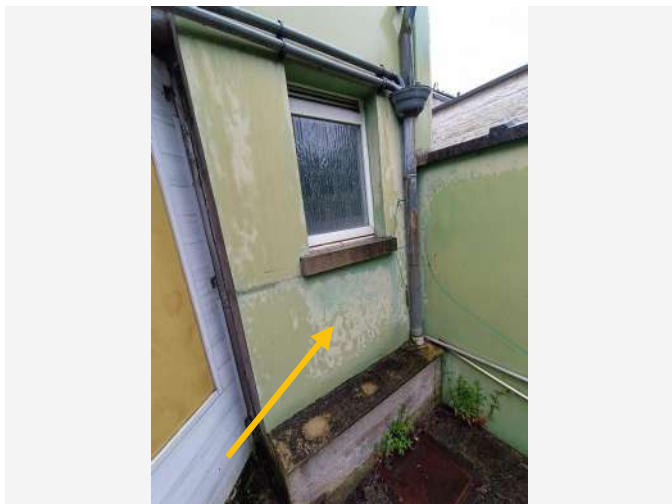
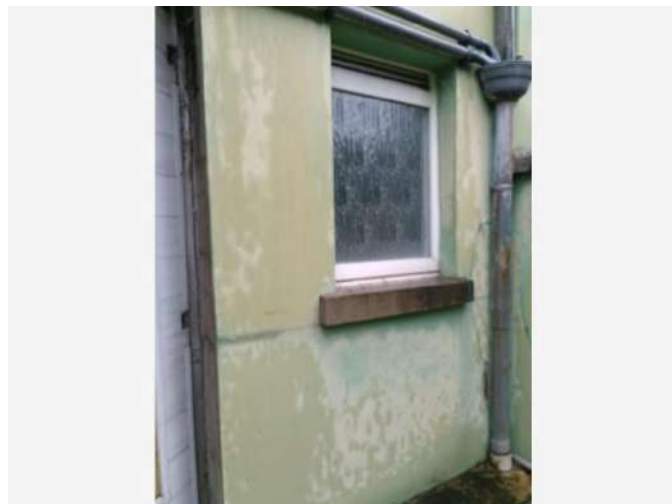
Beschrijving	Plaatwerk achtergevel
Omgeving	Buiten

<b>Primaire drager</b>	Wand buitenschil
<b>Asbestmateriaal</b>	Plaat, paneel, tablet - Generiek
<b>Bindmiddel van asbestmateriaal</b>	Cement
<b>Gebondenheid op basis van bindmiddel</b>	Hecht
<b>Hoeveelheid (oppervlakte - dikte - aantal)</b>	• 3,14 m <sup>2</sup> - 1,00 cm - 1 stuk
<b>Totaal volume</b>	0,031 m <sup>3</sup>
<b>Eenvoudig bereikbaar</b>	Ja
<b>Bevestigingswijze</b>	• Geschroefd
<b>Identificatiemethode</b>	Vaststelling zonder monstername
<b>Destructieve handeling voor identificatie</b>	Nee
<b>Opmerking</b>	Cement plaatwerk werd asbesthoudend beoordeeld.
