Asbestinventarisatetest

Abeelstraat 22, 2800 Mechelen

Attestnummer : 20230316-000122.000

Niet-asbestveilig

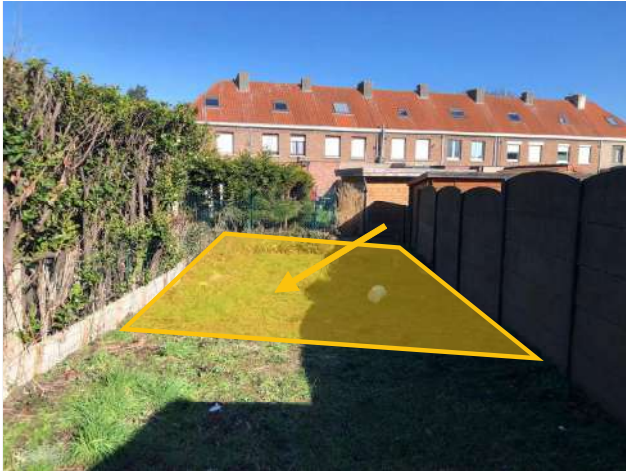
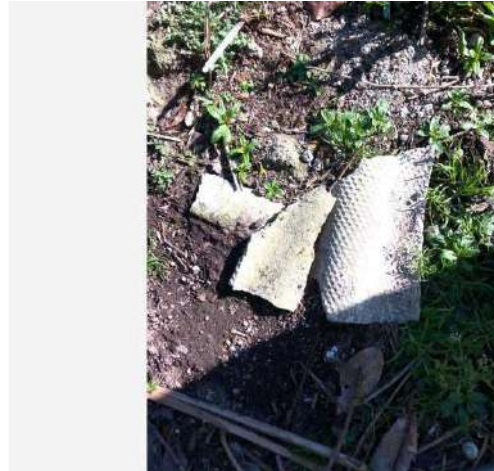
Fiche 1: golfplaten in tuin verspreid tussen graszode

Asbestmateriaal - afvalstof

Dringend verwijderen

#	Type	Referentie	Resultaat
1.1	Puntmonster	MM10	Chrysotiel

Beschrijving	golfplaten in tuin verspreid tussen graszode
Type afvalstof	Betreft stock-voorraad of gedemonteerde asbestmaterialen
Aanwezige resten	volledig verspreid in tuin van diverse golfplaten. mogelijks zijn deze golfplaten daar ondeskundige afbraak tuinhuis.
Omgeving	Buiten
Primaire drager	Vloer
Asbestmaterialen	<ul style="list-style-type: none">Dak- en gevelbekleding - Golfplaat
Bindmiddel van asbestmateriaal	Cement
Gebondenheid op basis van bindmiddel	Hecht
Hoeveelheid (gewicht - aantal)	<ul style="list-style-type: none">45,00 kg - 1 stuk
Totaal gewicht	45,00 kg
Eenvoudig bereikbaar	Ja
Identificatiemethode	Vaststelling met monstername
Opmerking	brokstukken golfplaten verspreid in tuin.

- Verwijder het asbestafval.

- Eenvoudige handelingen: mag via doe-het-zelf of door werknemer(s) met opleidingsattest eenvoudige handelingen
Bron in geheel en zonder te beschadigen wegnemen.

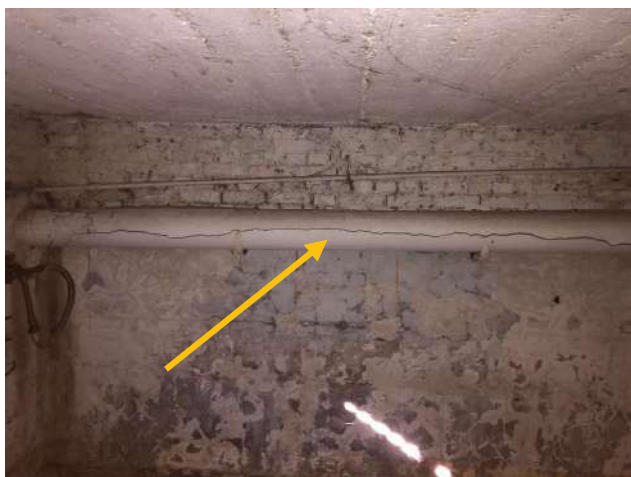
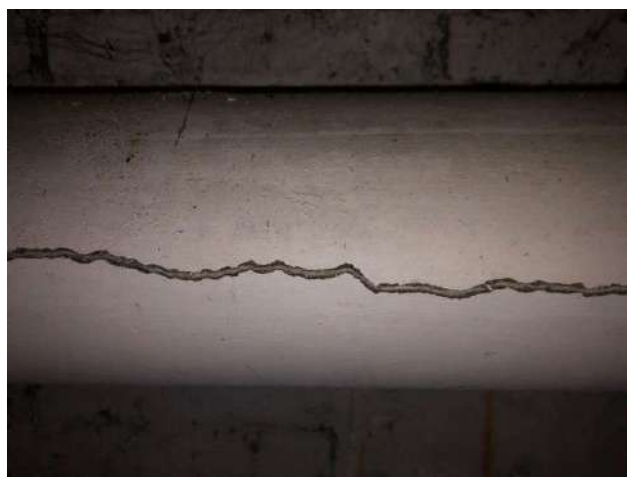
Maatregelen nemen

Eindbeoordeling materiaalrisico	Verhoogd materiaalrisico en/of verhoogde kans op vezelvrijgave
---------------------------------	--

Gebondenheid	Categorie 1: hechtgebonden in oorsprong
Asbestsoort (vezeltype)	Crocidoliet aanwezig
Asbestconcentratie	Laag (< 50%)
Afschermingsgraad van het gehele materiaal	Geheel of deels (ook) vrij aan de binnenlucht
Toestand van het materiaal	Licht beschadigd, licht verweerd. Intact materiaal type Pical – asbestboard of categorie III 'gebondenheid'

Beschrijving	afvoerbuis uit asbestcement, kelder
Omgeving	Binnen
Primaire drager	Wand buitenschil
Asbestmateriaal	Buis, koker, leiding, pijp, doorvoer
Bindmiddel van asbestmateriaal	Cement
Gebondenheid op basis van bindmiddel	Hecht
Hoeveelheid (lengte - omtrek - dikte - aantal)	<ul style="list-style-type: none">• 4,00 m - 12,00 cm - 1,00 cm - 1 stuk
Totaal volume	0,005 m ³
Eenvoudig bereikbaar	Nee <ul style="list-style-type: none">• Het asbestmateriaal is bedekt (uitgezonderd laag verf, coating, behang, kunststof, textiel) en het wegnemen van het bedekkende materiaal kan niet zonder het bedekkende materiaal te beschadigen.

Bevestigingswijze	• Verlijmd, ingegoten, versmeerd
Identificatiemethode	Vaststelling zonder monstername
Destructieve handeling voor identificatie	Nee
Opmerking	Afvoerbuis uit asbestcement, kelder

- Zorg voor een veilig beheer en verwijder dit asbestmateriaal wanneer het bij werken eenvoudig bereikbaar wordt. Controleer de toestand jaarlijks op wijzigingen.

- Eenvoudige handelingen: mag via doe-het-zelf of door werknemer(s) met opleidingsattest eenvoudige handelingen
Metselwerk rondom de bron loskappen en deze zonder te beschadigen/breken wegnemen.
Uitvoering door daartoe opgeleid personeel en volgens de richtlijnen uit de Codex, boek VI, Titel 3.

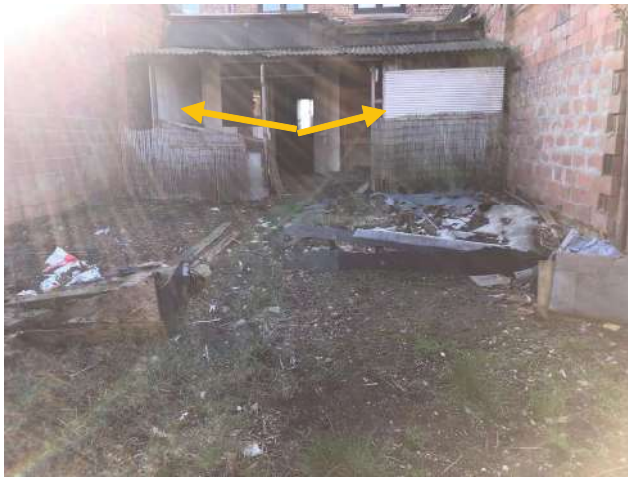
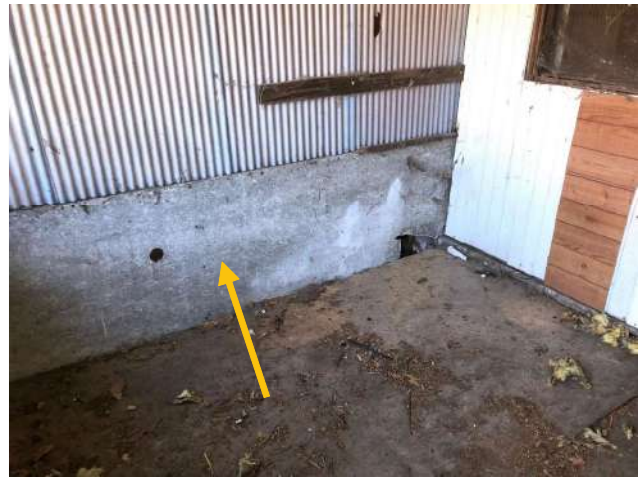
Zorgvuldig beheren

Eindbeoordeling materiaalrisico	Laag materiaalrisico en/of verlaagde kans op vezelvrijgave
---------------------------------	--

Gebondenheid	Categorie 1: hechtgebonden in oorsprong
Asbestsoort (vezeltype)	Alleen chrysotiel
Asbestconcentratie	Laag (< 50%)
Afschermingsgraad van het gehele materiaal	Geheel of deels vrij aan de buitenlucht
Toestand van het materiaal	Licht beschadigd, licht verweerd. Intact materiaal type Pical – asbestboard of categorie III 'gebondenheid'

#	Type	Referentie	Resultaat
3.1	Puntmonster	MM09	Chrysotiel

Beschrijving	beplating zijwand, terras. links en rechts
Omgeving	Buiten
Primaire drager	Wand buitenschil
Asbestmateriaal	Plaat, paneel, tablet - Generiek
Bindmiddel van asbestmateriaal	Cement
Gebondenheid op basis van bindmiddel	Hecht
Hoeveelheid (oppervlakte - dikte - aantal)	• 2,00 m ² - 0,40 cm - 2 stuks

Totaal volume	0,016 m ³
Eenvoudig bereikbaar	Ja
Bevestigingswijze	<ul style="list-style-type: none">• Geschroefd
Identificatiemethode	Vaststelling met monstername
Destructieve handeling voor identificatie	Nee
Opmerking	Beplating zijwand terras, links en rechts. buiten

- Zorg voor een veilig beheer en verwijder dit asbestmateriaal wanneer het bij werken eenvoudig bereikbaar wordt. Controleer de toestand jaarlijks op wijzigingen.

- Eenvoudige handelingen: mag via doe-het-zelf of door werknemer(s) met opleidingsattest eenvoudige handelingen
Bron in geheel en zonder te beschadigen wegnemen.

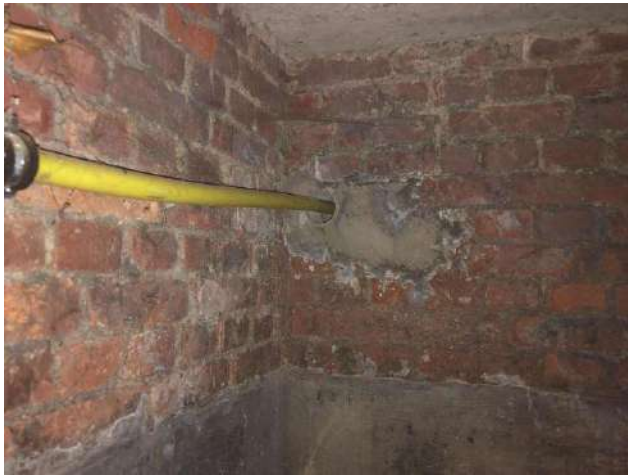
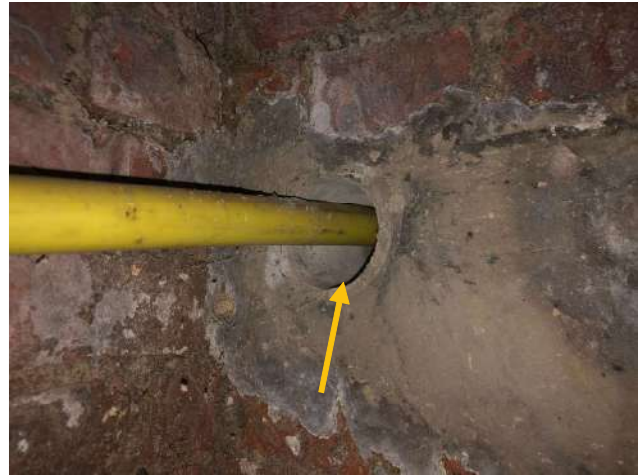
Zorgvuldig beheren

Eindbeoordeling materiaalrisico	Laag materiaalrisico en/of verlaagde kans op vezelvrijgave
---------------------------------	--

Gebondenheid	Categorie 1: hechtgebonden in oorsprong
Asbestsoort (vezeltype)	Crocidoliet aanwezig
Asbestconcentratie	Laag (< 50%)
Afschermingsgraad van het gehele materiaal	Enkel randen niet afgeschermd maar geen contact met binnenluchtstromen
Toestand van het materiaal	Licht beschadigd, licht verweerd. Intact materiaal type Pical – asbestboard of categorie III 'gebondenheid'

Beschrijving	doorvoer in muur, gasleiding, kelder
Omgeving	Binnen
Primaire drager	Wand buitenschil
Asbestmateriaal	Buis, koker, leiding, pijp, doorvoer
Bindmiddel van asbestmateriaal	Cement
Gebondenheid op basis van bindmiddel	Hecht
Hoeveelheid (lengte - omtrek - dikte - aantal)	<ul style="list-style-type: none">• 1,00 m - 8,00 cm - 1,00 cm - 1 stuk
Totaal volume	< 0,001 m ³
Eenvoudig bereikbaar	Nee <ul style="list-style-type: none">• Het asbestmateriaal is bedekt (uitgezonderd laag verf, coating, behang, kunststof, textiel) en het wegnemen van het bedekkende materiaal kan niet zonder het bedekkende materiaal te beschadigen.

Bevestigingswijze	• Verlijmd, ingegoten, versmeerd
Identificatiemethode	Vaststelling zonder monstername
Destructieve handeling voor identificatie	Nee
Opmerking	Doorvoer in gemetste muur van gasleiding, kelder

- Zorg voor een veilig beheer en verwijder dit asbestmateriaal wanneer het bij werken eenvoudig bereikbaar wordt. Controleer de toestand jaarlijks op wijzigingen.

- Eenvoudige handelingen: mag via doe-het-zelf of door werknemer(s) met opleidingsattest eenvoudige handelingen
Metselwerk rondom de bron loskappen en deze zonder te beschadigen/breken wegnemen.
Uitvoering door daartoe opgeleid personeel en volgens de richtlijnen uit de Codex, boek VI, Titel 3.

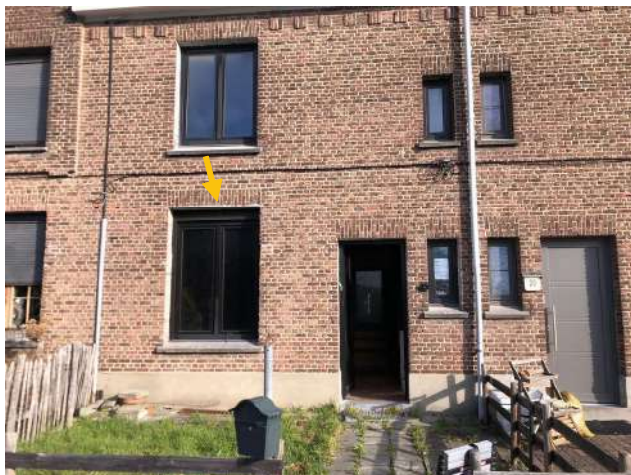
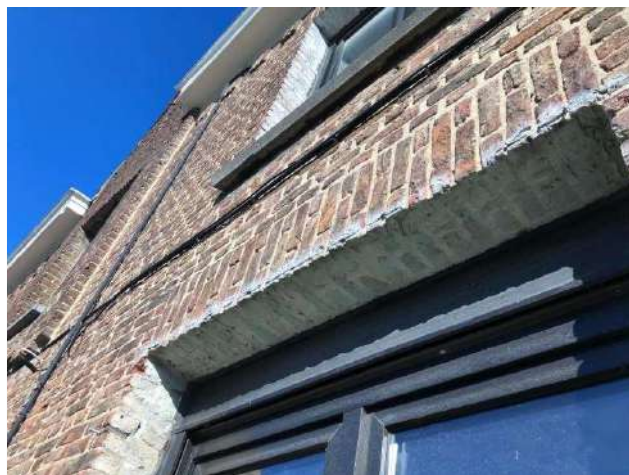
Zorgvuldig beheren

Eindbeoordeling materiaalrisico	Zeer laag materiaalrisico en/of zeer lage kans op vezelvrijgave
---------------------------------	---

Gebondenheid	Categorie 1: hechtgebonden in oorsprong
Asbestsoort (vezeltype)	Alleen chrysotiel
Asbestconcentratie	Laag (< 50%)
Afschermingsgraad van het gehele materiaal	Enkel randen niet afgeschermd maar geen contact met binnenluchtstromen
Toestand van het materiaal	Licht beschadigd, licht verweerd. Intact materiaal type Pical – asbestboard of categorie III 'gebondenheid'

#	Type	Referentie	Resultaat
5.1	Puntmonster	MM12	Chrysotiel

Beschrijving	restanten mastiek tegen voorgevel
Omgeving	Buiten
Primaire drager	Wandopening verticaal (raam, deur, ...)
Asbestmateriaal	In-situ afwerkingslagen - Pasta, stopverf, voegsel, stopsel, vulsel, mastiek, kitten, ...
Bindmiddel van asbestmateriaal	Kitten, mastiek, pasta
Gebondenheid op basis van bindmiddel	Hecht
Hoeveelheid (gewicht - aantal)	• 1,00 kg - 1 stuk

Totaal gewicht	1,00 kg
Eenvoudig bereikbaar	Ja
Bevestigingswijze	<ul style="list-style-type: none">• Verlijmd, ingegoten, versmeerd
Identificatiemethode	Vaststelling met monstername
Destructieve handeling voor identificatie	Nee
Opmerking	Restanten mastiek aan opening kozijn voorgevel

- Zorg voor een veilig beheer en verwijder dit asbestmateriaal wanneer het bij werken eenvoudig bereikbaar wordt. Controleer de toestand jaarlijks op wijzigingen.

- Eenvoudige handelingen: mag via doe-het-zelf of door werknemer(s) met opleidingsattest eenvoudige handelingen
Bron in geheel en zonder te beschadigen wegnemen.

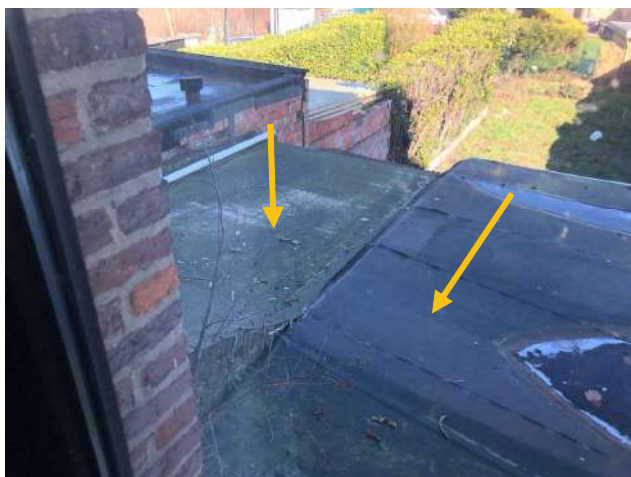
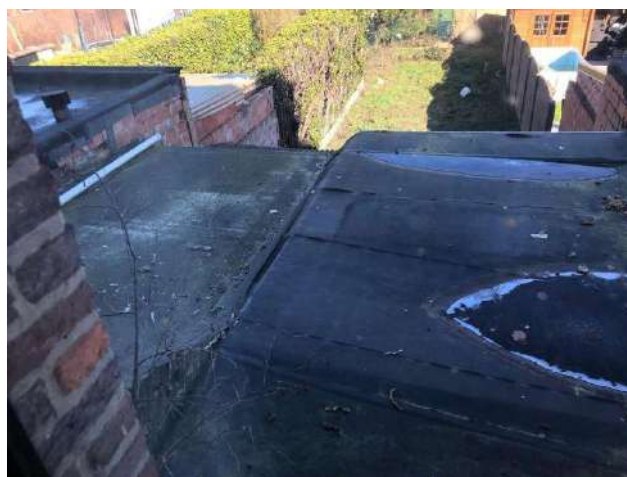
Zorgvuldig beheren

Eindbeoordeling materiaalrisico	Laag materiaalrisico en/of verlaagde kans op vezelvrijgave
---------------------------------	--

Gebondenheid	Categorie 1: hechtgebonden in oorsprong
Asbestsoort (vezeltype)	Crocidoliet aanwezig
Asbestconcentratie	Laag (< 50%)
Afschermingsgraad van het gehele materiaal	Geheel of deels vrij aan de buitenlucht
Toestand van het materiaal	Onbeschadigd, niet verweerd

Beschrijving	roofing, platte daken, achterbouw
Omgeving	Buiten
Primaire drager	Plat dak
Asbestmateriaal	Dak- en gevelbekleding - Roofing
Bindmiddel van asbestmateriaal	Bitumen (roofing, teer, asfalt)
Gebondenheid op basis van bindmiddel	Hecht
Hoeveelheid (oppervlakte - aantal)	• 25,00 m ² - 1 stuk
Totale oppervlakte	25,00 m ²
Eenvoudig bereikbaar	Ja
Bevestigingswijze	• Verlijmd, ingegoten, versmeerd

Identificatiemethode	Vaststelling zonder monstername Motivatie: Groot risico op structurele gevolgschade (lekschade, werking installatie,...)
Destructieve handeling voor identificatie	Nee
Opmerking	Roofing, platte daken, achterbouw

- Zorg voor een veilig beheer. Vermijd het beschadigen van het asbestmateriaal. Controleer de toestand jaarlijks op wijzigingen.
- Voer bijkomende staalname(s) uit.

- Eenvoudige handelingen: mag via doe-het-zelf of door werknemer(s) met opleidingsattest eenvoudige handelingen
Bron in geheel en zonder te beschadigen wegnemen.

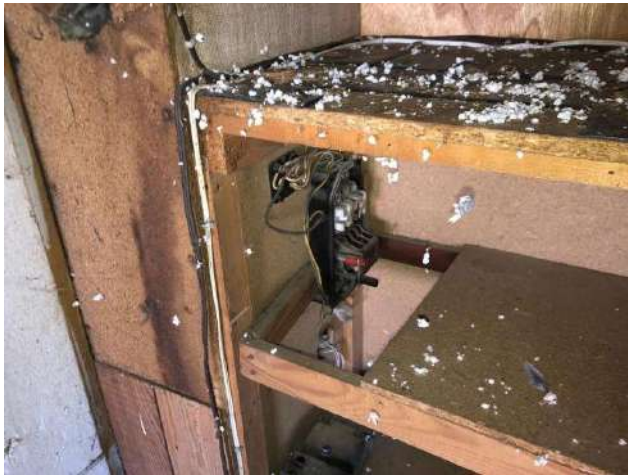
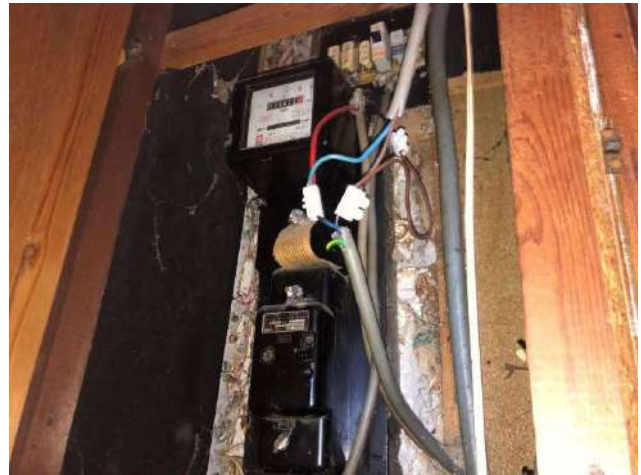
Zorgvuldig beheren

Eindbeoordeling materiaalrisico	Laag materiaalrisico en/of verlaagde kans op vezelvrijgave
---------------------------------	--

Gebondenheid	Categorie 1: hechtgebonden in oorsprong
Asbestsoort (vezeltype)	Crocidoliet aanwezig
Asbestconcentratie	Laag (< 50%)
Afschermingsgraad van het gehele materiaal	Geheel of deels (ook) vrij aan de binnenlucht
Toestand van het materiaal	Onbeschadigd, niet verweerd

Beschrijving	bakeliet, verspreid doorheen de woning
Omgeving	Binnen
Primaire drager	Communicatie en elektrische infrastructuur en uitrusting
Asbestmateriaal	Plaat, paneel, tablet - Type Bakeliet
Bindmiddel van asbestmateriaal	Kunststof of -hars
Gebondenheid op basis van bindmiddel	Hecht
Hoeveelheid (oppervlakte - dikte - aantal)	• 0,20 m ² - 1,00 cm - 5 stuks
Totaal volume	0,01 m ³
Eenvoudig bereikbaar	Ja
Bevestigingswijze	• Geklemd
Identificatiemethode	Vaststelling zonder monstername

Destructieve handeling voor identificatie	Nee
Opmerking	Bakeliet verspreid doorheen de woning

- Zorg voor een veilig beheer. Vermijd het beschadigen van het asbestmateriaal. Controleer de toestand jaarlijks op wijzigingen.

- Eenvoudige handelingen: mag via doe-het-zelf of door werknemer(s) met opleidingsattest eenvoudige handelingen
Bron in geheel en zonder te beschadigen wegnemen.

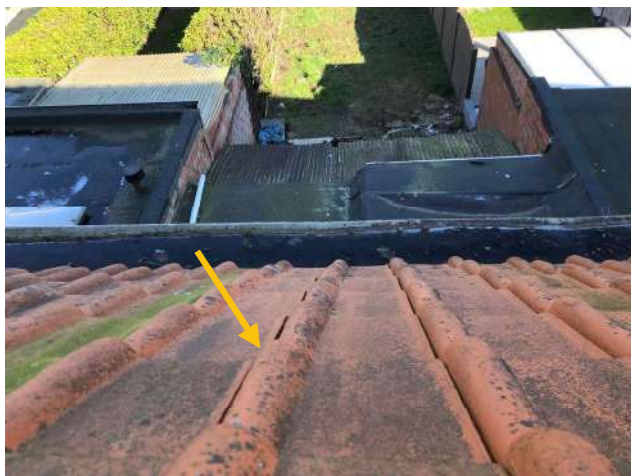
Tijdelijke beperking

Reden: Het te onderzoeken materiaal situeert zich hoger dan 3,50 m te rekenen vanaf een veilige ondergrond

Uitleg van de asbestdeskundige: onderdak, onbekend.

(Asbest)materiaal	Plaat, paneel, tablet - Type Menuiserie
Karakterisatie	Asbest (verdacht)
Primaire drager	Schuin dak

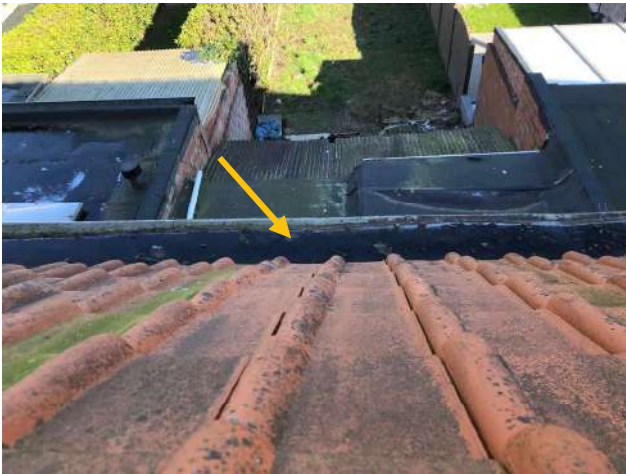
Tijdelijke beperking

Reden: Het te onderzoeken materiaal situeert zich hoger dan 3,50 m te rekenen vanaf een veilige ondergrond

Uitleg van de asbestdeskundige: Roofing dakgoten, voor en achteraan

(Asbest)materiaal	Dak- en gevelbekleding - Roofing
Karakterisatie	Asbest (verdacht)
Primaire drager	dakgoten

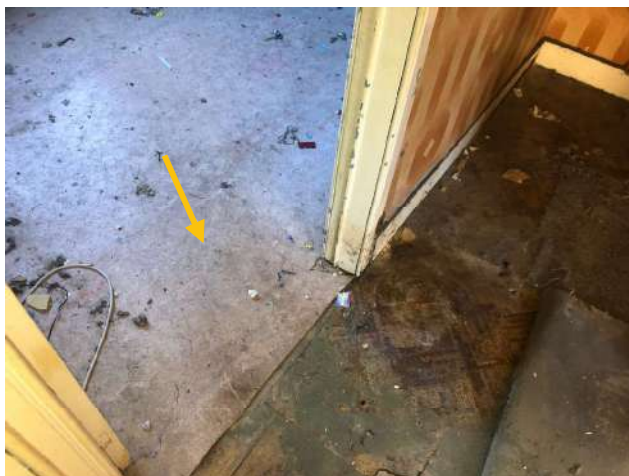
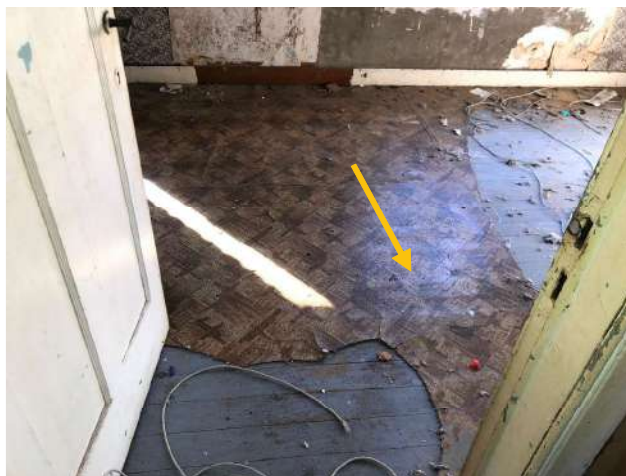
Fiche 10: vloerzeilen, +1

Geen asbest

#	Type	Referentie	Resultaat
10.1	Mengmonster	MM04	Geen asbest

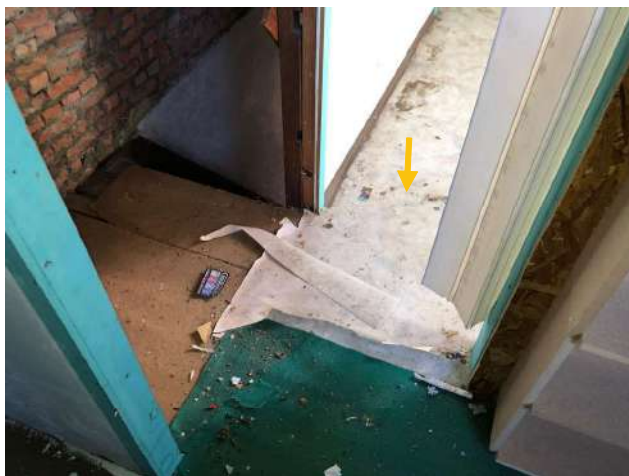
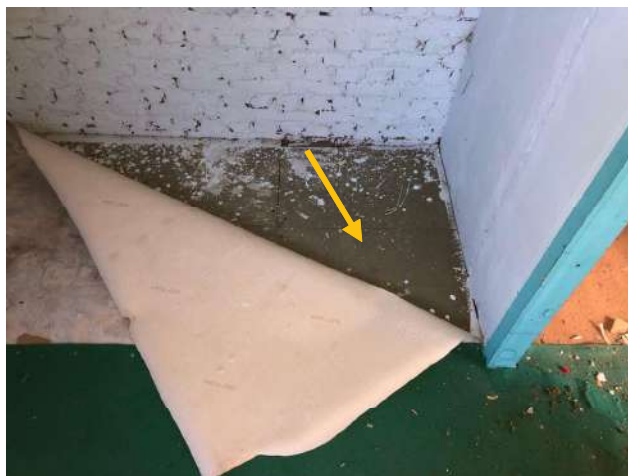
Fiche 11: vloerzeilen, zolder

Geen asbest

#	Type	Referentie	Resultaat
11.1	Mengmonster	MM05	Geen asbest

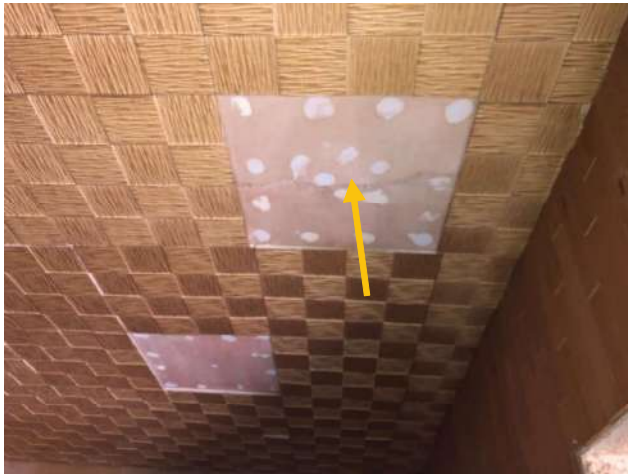
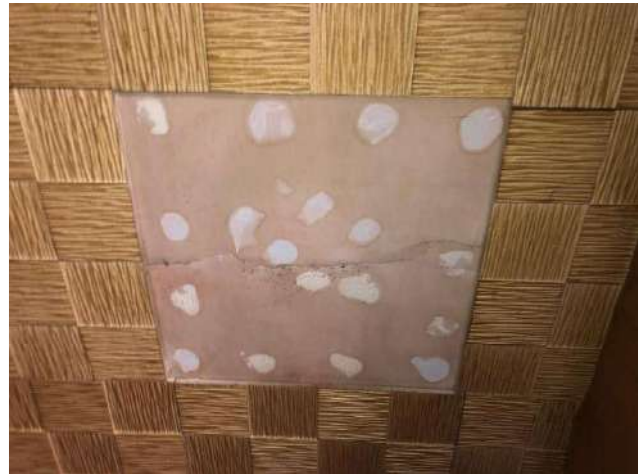
Fiche 12: Pleisterwerk plafond

Geen asbest

#	Type	Referentie	Resultaat
12.1	Mengmonster	MM02	Geen asbest

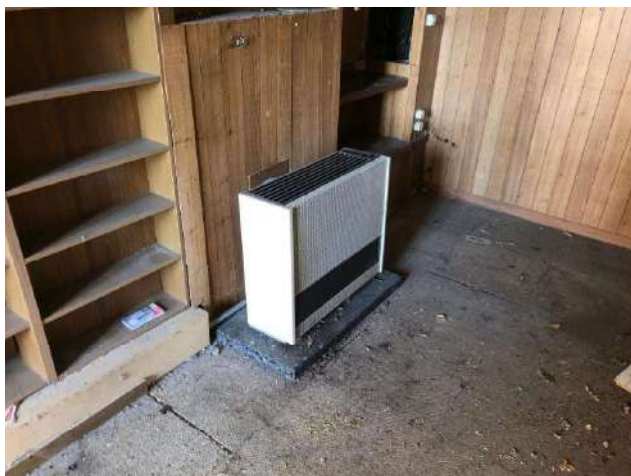
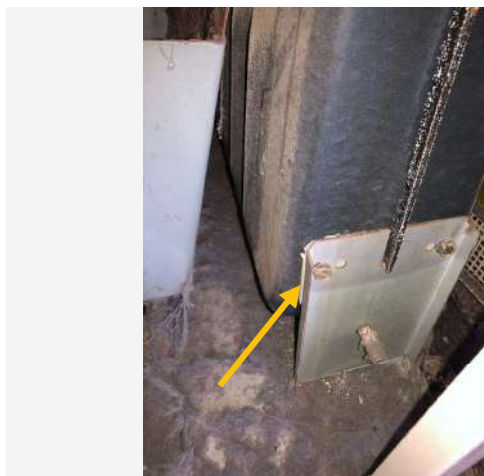
Geen asbest

#	Type	Referentie	Resultaat
13.1	Puntmonster	MM07	Geen asbest

Beschrijving	isolatieplaat, gaskachel, woonkamer, +0
Omgeving	Binnen
Primaire drager	HVAC infrastructuur en uitrusting
Bindmiddel van materiaal	Karton - papier - viltachtig

Gebondenheid op basis van bindmiddel	Niet-hechtgebonden
Hoeveelheid (gewicht - aantal)	• 0,99 kg - 1 stuk
Totaal gewicht	0,99 kg
Identificatiemethode	Vaststelling met monstername
Destructieve handeling voor identificatie	Nee
Opmerking	Isolatieplaat gaskachel, woonkamer. mogelijks nog asbesthoudende onderdelen inwendig verwerkt.

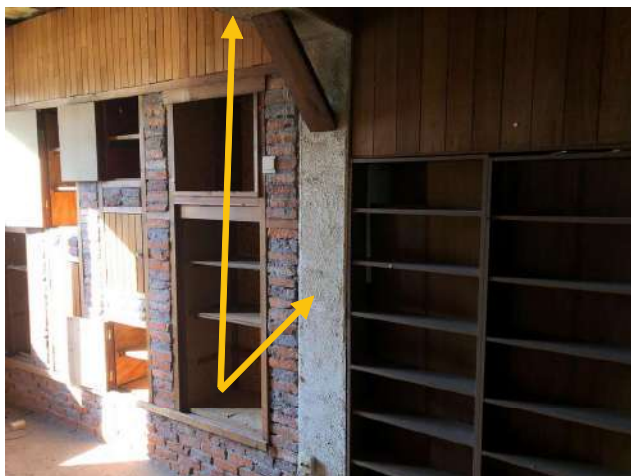
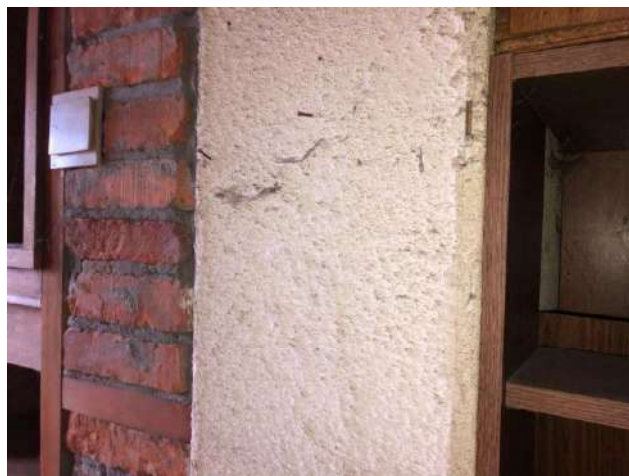
Geen asbest

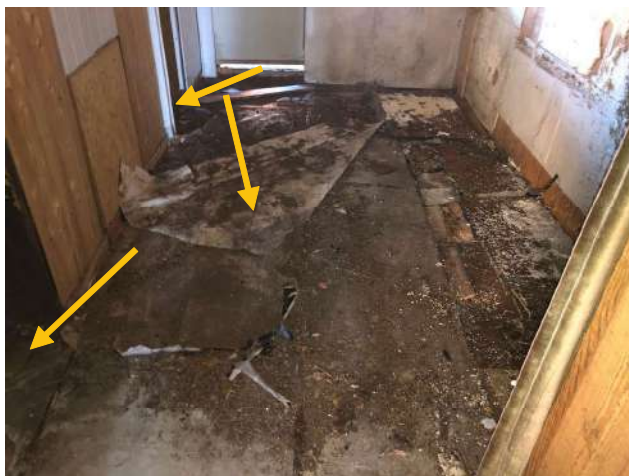
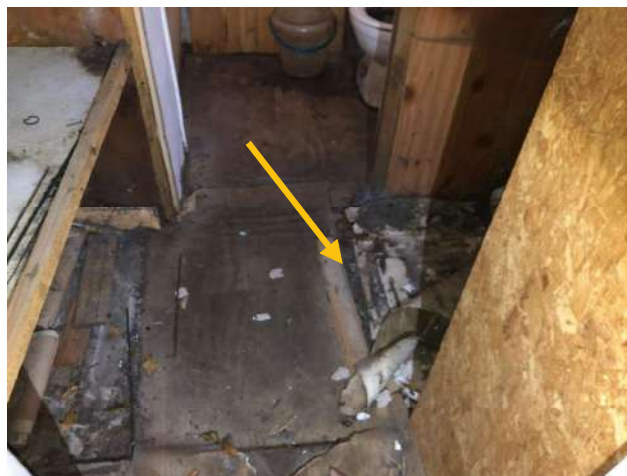
Fiche 15: vloerzeilen achterbouw

Geen asbest

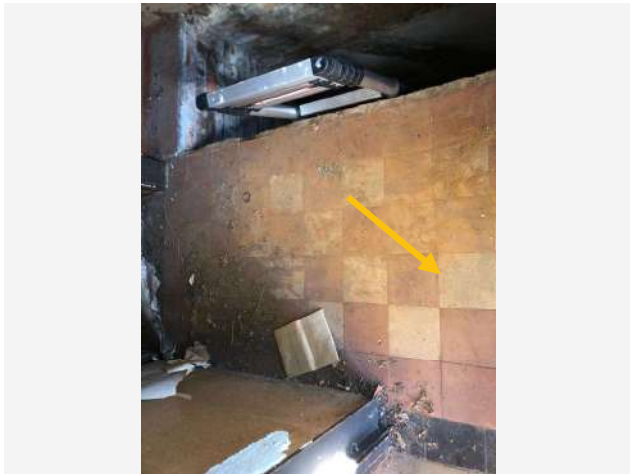
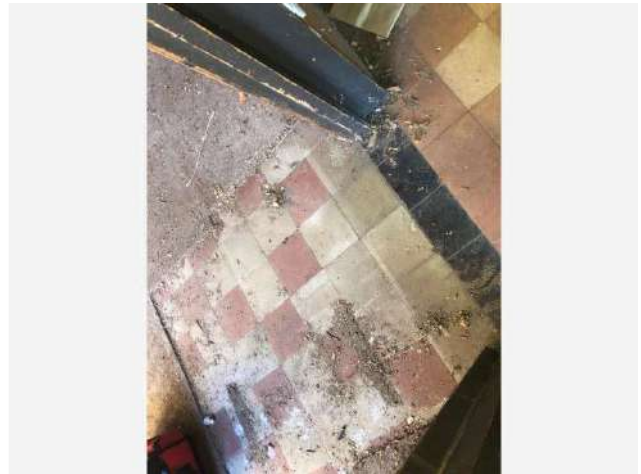
Fiche 16: vloertegels, woonkamer/hal, +0

Geen asbest

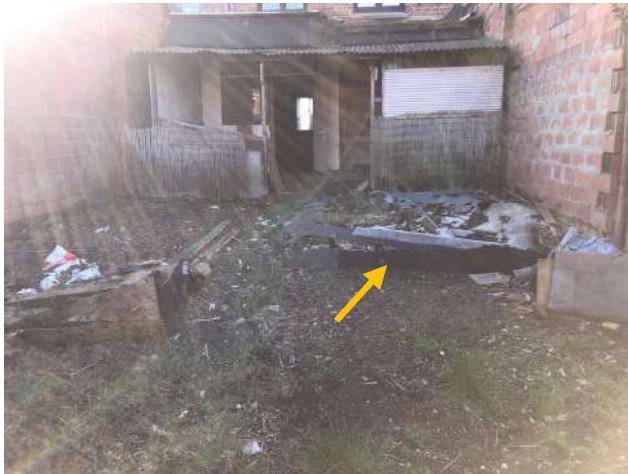
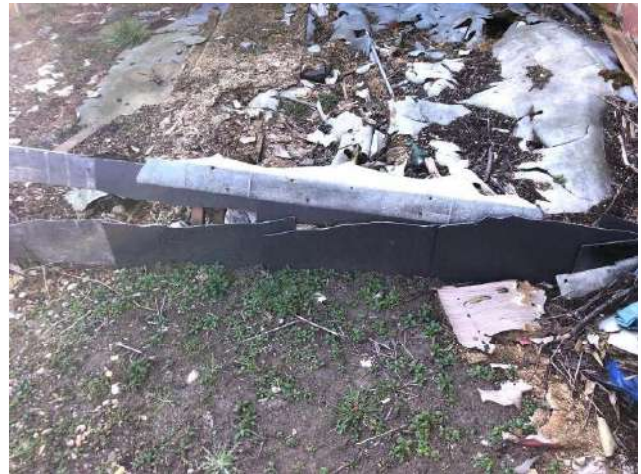
Fiche 17: Afboording leien in grond, tuin

Geen asbest

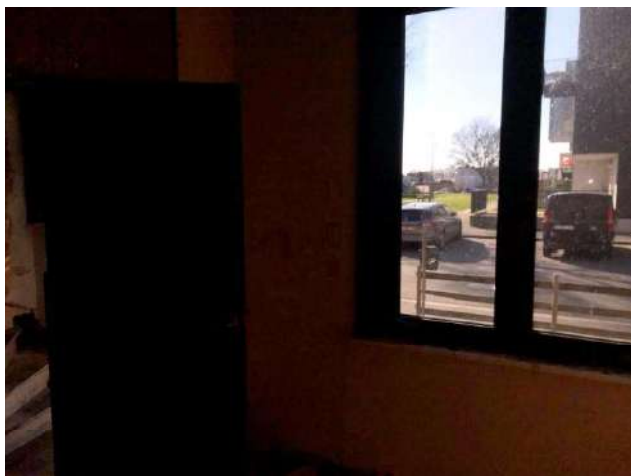
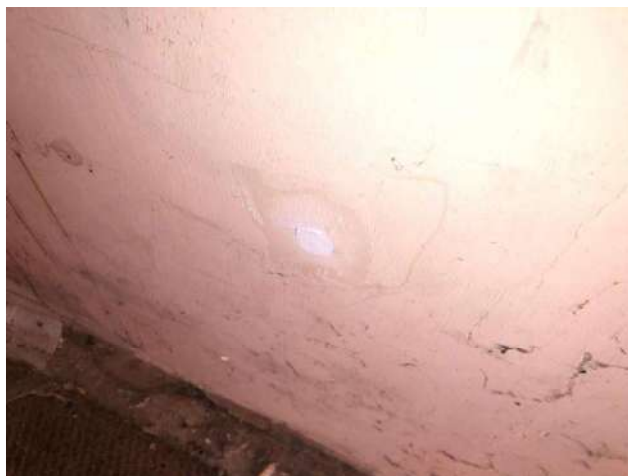
Fiche 18: Pleisterwerk muren

Geen asbest
