# Asbestinventarisatetest

Abeelstraat 38, 2800 Mechelen

Attestnummer : 20230329-000056.000

**Niet-asbestveilig**

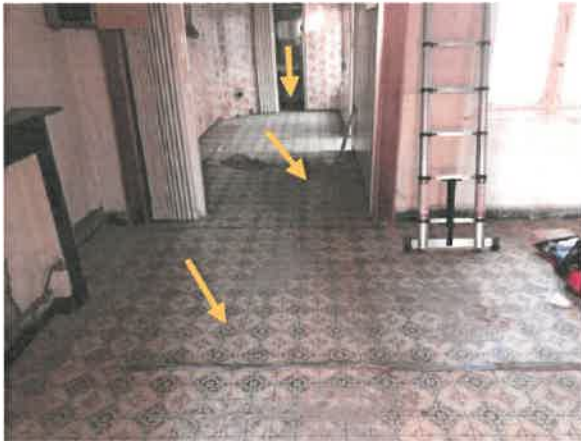
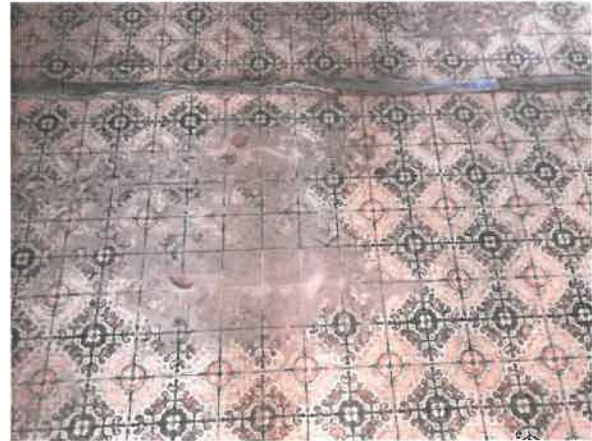
## Fiche 1: vloerzeil met kartonlaag, volledig gelijkvloers

Eindbeoordeling materiaalrisico	Hoog materiaalrisico en/of hoge kans op vezelvrijgave
---------------------------------	---

Gebondenheid	Categorie 2: niet-hechtgebonden met matrix
Asbestsoort (vezeltype)	Alleen chrysotiel
Asbestconcentratie	Hoog (>= 50%)
Afschermingsgraad van het gehele materiaal	Geheel of deels (ook) vrij aan de binnenlucht
Toestand van het materiaal	Matig beschadigd, matig verweerd

Beschrijving	vloerzeil met kartonlaag, volledig gelijkvloers
Omgeving	Binnen
Primaire drager	Vloer
Asbestmateriaal	Prefab - afwerking - Vloerzeil
Bindmiddel van asbestmateriaal	Karton - papier - viltachtig
Gebondenheid op basis van bindmiddel	Niet-hechtgebonden
Hoeveelheid (oppervlakte - aantal)	• 70,00 m <sup>2</sup> - 1 stuk

**Dringend verwijderen**

- Verwijder dit asbestmateriaal zo snel mogelijk. Volg de toestand goed op.
- Voer binnenluchtmetingen uit om actuele blootstellingsrisico's in de binnenlucht te monitoren.

- Hermetische zone (erkend asbestverwijderaar)  
De bron betreft een niet hecht gebonden asbesttoepassing waar bij de verwijdering makkelijk asbestvezels kunnen vrijkomen.  
Uitvoering in hermetisch afgesloten zone, door erkend saneerder en volgens de richtlijnen uit de Codex, boek VI, Titel 3.

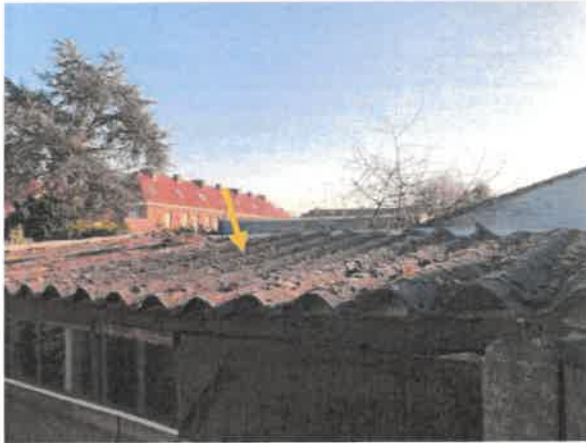
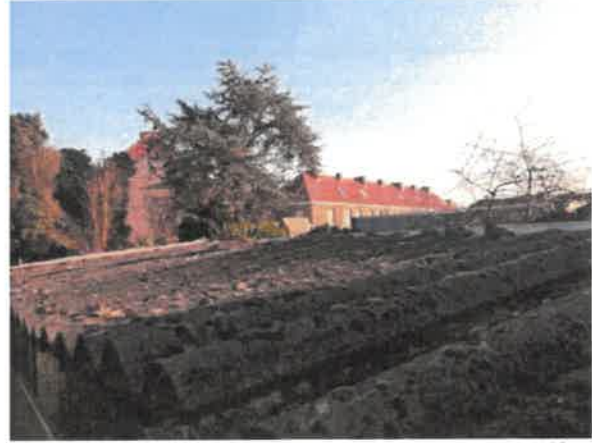
## Fiche 2: golfplaten op betonnen tuinhuis

Eindbeoordeling materiaalrisico	Hoog materiaalrisico en/of hoge kans op vezelvrijgave
---------------------------------	---

Gebondenheid	Categorie 1: hechtgebonden in oorsprong
Asbestsoort (vezeltype)	Crocidoliet aanwezig
Asbestconcentratie	Laag (< 50%)
Afschermingsgraad van het gehele materiaal	Geheel of deels (ook) vrij aan de binnenlucht
Toestand van het materiaal	Matig beschadigd, matig verweerd

Beschrijving	golfplaten op betonnen tuinhuis
Omgeving	Grenst aan binnen- en buitenlucht
Primaire drager	Schuin dak
Asbestmateriaal	Dak- en gevelbekleding - Golfplaat
Bindmiddel van asbestmateriaal	Cement
Gebondenheid op basis van bindmiddel	Hecht
Hoeveelheid (oppervlakte - aantal)	• 10,00 m <sup>2</sup> - 1 stuk
Totale oppervlakte	10,00 m <sup>2</sup>
Eenvoudig bereikbaar	Ja
Bevestigingswijze	• Geschroefd
Identificatiemethode	Vaststelling zonder monsternamen

**Dringend verwijderen**

- Verwijder dit asbestmateriaal zo snel mogelijk. Volg de toestand goed op.

- Eenvoudige handelingen: mag via doe-het-zelf of door werknemer(s) met opleidingsattest eenvoudige handelingen  
Bron fixeren, losschroeven en zonder te beschadigen/breken wegnemen.

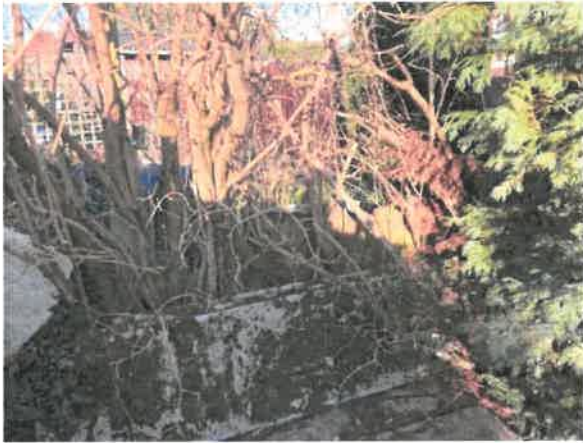
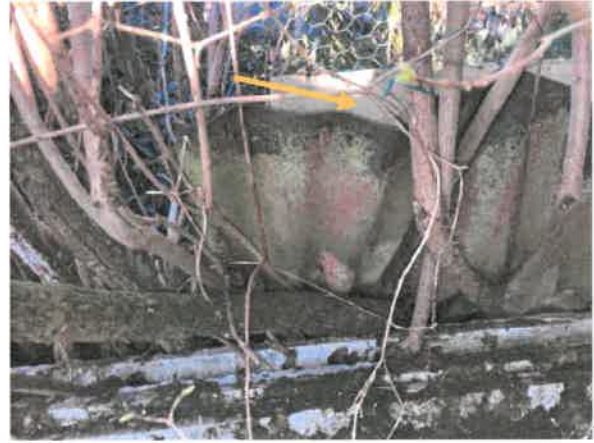
## Fiche 3: losliggende asbestplaat tegen draad gebuur, tuin

<b>Beschrijving</b>	losliggende asbestplaat tegen draad gebuur, tuin
<b>Type afvalstof</b>	Betreft stock-voorraad of gedemonteerde asbestmaterialen
<b>Aanwezige resten</b>	losliggende plaat nog aanwezig
<b>Omgeving</b>	Buiten
<b>Primaire drager</b>	Vloer
<b>Asbestmaterialen</b>	<ul style="list-style-type: none"><li>• Plaat, paneel, tablet - Generiek</li></ul>
<b>Bindmiddel van asbestmateriaal</b>	Cement
<b>Gebondenheid op basis van bindmiddel</b>	Hecht
<b>Hoeveelheid (gewicht - aantal)</b>	<ul style="list-style-type: none"><li>• 10,00 kg - 1 stuk</li></ul>
<b>Totaal gewicht</b>	10,00 kg
<b>Eenvoudig bereikbaar</b>	Ja
<b>Identificatiemethode</b>	Vaststelling zonder monstername
<b>Opmerking</b>	Losliggende plaat tegen scheidingsdraad gebuur, tuin

**Dringend verwijderen**

- Verwijder het asbestafval.

- Eenvoudige handelingen: mag via doe-het-zelf of door werknemer(s) met opleidingsattest eenvoudige handelingen  
Bron in geheel en zonder te beschadigen wegnemen.

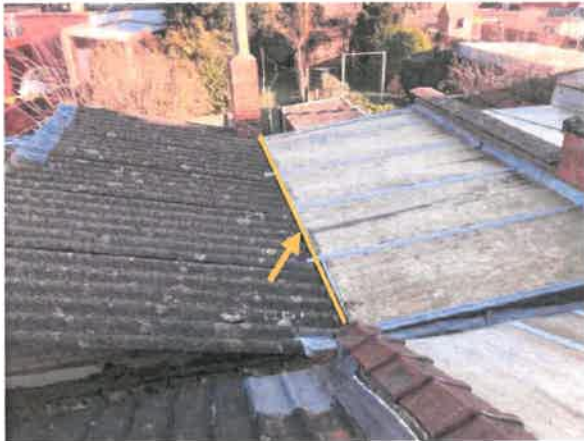
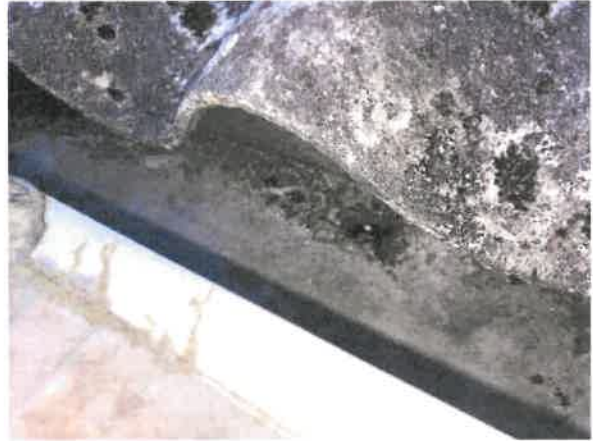
## Fiche 4: Mos/slib in dakgoot, boven badkamer

Beschrijving	Mos/slib in dakgoot, boven badkamer
Type afvalstof	Betreft resten (contaminatie) van verwerking of beschadiging
Type resten (contaminatie)	<ul style="list-style-type: none"><li>• Stof, deeltjes &lt; 4 mm, flinters, gruis (los, opliggend)</li></ul>
Besmette materialen	<ul style="list-style-type: none"><li>• Organisch materiaal (mos, mest, vegetatie, ...)</li></ul>
Bron van de resten	Golfplaten nof aanwezig op dakbedekking van keuken en badkamer
Omgeving	Buiten
Primaire drager	dakgoot
Gebondenheid resten	Niet hecht
Hoeveelheid (gewicht - aantal)	<ul style="list-style-type: none"><li>• 19,99 kg - 1 stuk</li></ul>
Totaal gewicht	19,99 kg
Eenvoudig bereikbaar	Ja
Identificatiemethode	Vaststelling zonder monstername
Opmerking	Mos/slib restanten in dakgoot

**Dringend verwijderen**

- Verwijder het asbestafval.

- Eenvoudige handelingen: mag via doe-het-zelf of door werknemer(s) met opleidingsattest eenvoudige handelingen  
Bron in geheel en zonder te beschadigen wegnemen.  
Uitvoering door daartoe opgeleid personeel en volgens de richtlijnen uit de Codex, boek VI, Titel 3.  
Fijnreinigen van dakgoten waar slibrestanten in terecht gekomen zijn.

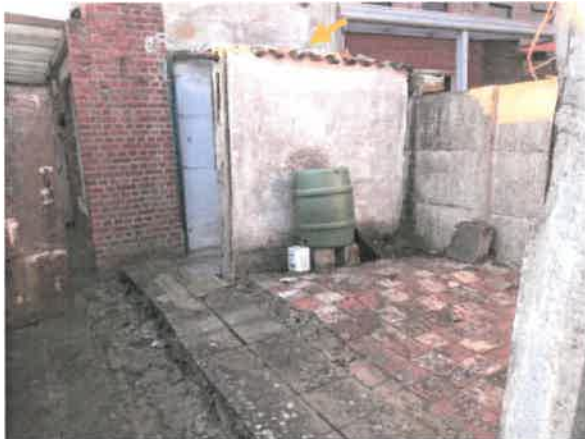
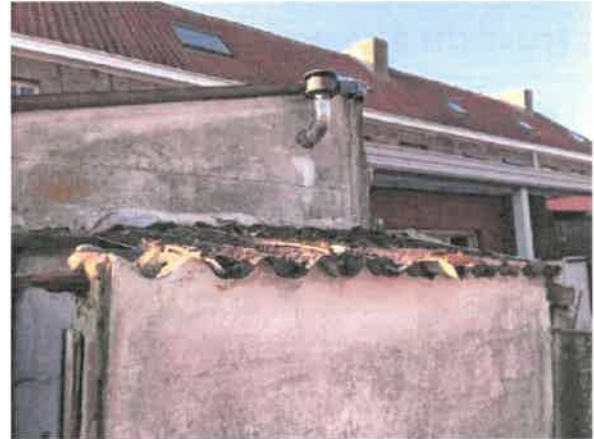
## Fiche 5: golfplaten open berging, buiten

Eindbeoordeling materiaalarisico	Verhoogd materiaalarisico en/of verhoogde kans op vezelvrijgave
----------------------------------	---

Gebondenheid	Categorie 1: hechtgebonden in oorsprong
Asbestsoort (vezeltype)	Crocidoliet aanwezig
Asbestconcentratie	Laag (< 50%)
Afschermingsgraad van het gehele materiaal	Geheel of deels vrij aan de buitenlucht
Toestand van het materiaal	Matig beschadigd, matig verweerd

Beschrijving	golfplaten open berging, buiten
Omgeving	Buiten
Primaire drager	Schuin dak
Asbestmateriaal	Dak- en gevelbekleding - Golfplaat
Bindmiddel van asbestmateriaal	Cement
Gebondenheid op basis van bindmiddel	Hecht
Hoeveelheid (oppervlakte - aantal)	• 2,00 m <sup>2</sup> - 1 stuk
Totale oppervlakte	2,00 m <sup>2</sup>
Eenvoudig bereikbaar	Ja
Bevestigingswijze	• Geschroefd
Identificatiemethode	Vaststelling zonder monstername

Verwijderen

- Verwijder dit asbestmateriaal zo snel mogelijk. Volg de toestand goed op.

- Eenvoudige handelingen: mag via doe-het-zelf of door werknemer(s) met opleidingsattest eenvoudige handelingen  
Bron fixeren, losschroeven en zonder te beschadigen/breken wegnemen.

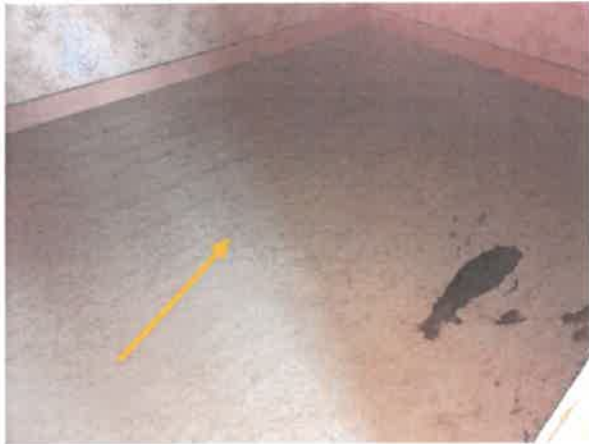
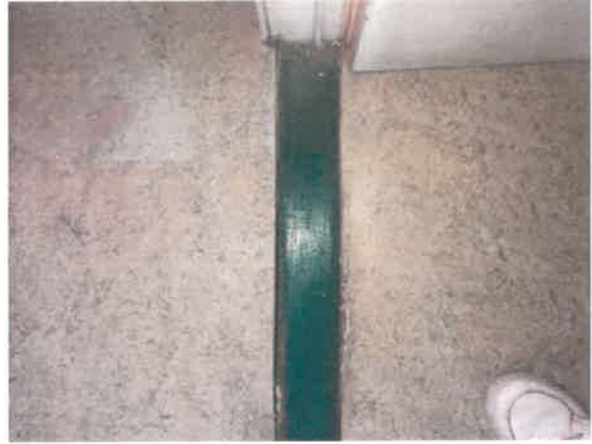
## Fiche 6: vloerzeil met kartonlaag, +1

Eindbeoordeling materiaalrisico	Verhoogd materiaalrisico en/of verhoogde kans op vezelvrijgave
---------------------------------	--

Gebondenheid	Categorie 2: niet-hechtgebonden met matrix
Asbestsoort (vezeltype)	Alleen chrysotiel
Asbestconcentratie	Hoog ( $\geq 50\%$ )
Afschermingsgraad van het gehele materiaal	Geheel of deels (ook) vrij aan de binnenlucht
Toestand van het materiaal	Licht beschadigd, licht verweerd. Intact materiaal type Pical – asbestboard of categorie III 'gebondenheid'

Beschrijving	vloerzeil met kartonlaag, +1
Omgeving	Binnen
Primaire drager	Vloer
Asbestmateriaal	Prefab - afwerking - Vloerzeil
Bindmiddel van asbestmateriaal	Karton - papier - viltachtig
Gebondenheid op basis van bindmiddel	Niet-hechtgebonden
Hoeveelheid (oppervlakte - aantal)	<ul style="list-style-type: none"><li>• 20,00 m<sup>2</sup> - 1 stuk</li><li>• 2,00 m<sup>2</sup> - 1 stuk</li></ul>

verwijderen

- Verwijder dit asbestmateriaal zo snel mogelijk. Volg de toestand goed op.

- Hermetische zone (erkend asbestverwijderaar)  
De bron betreft een niet hecht gebonden asbesttoepassing waar bij de verwijdering makkelijk asbestvezels kunnen vrijkomen.

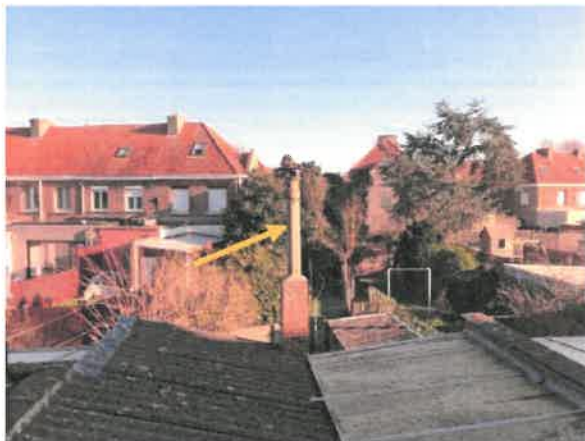
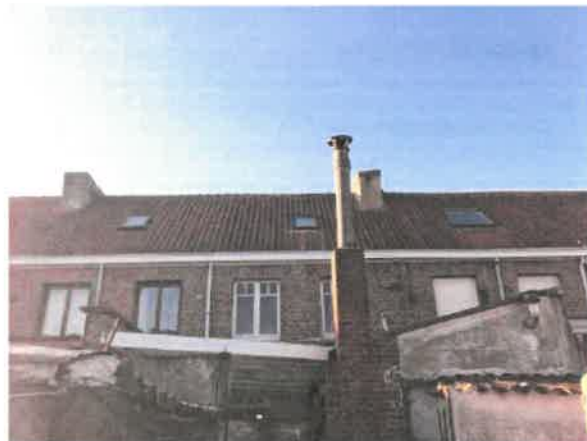
## Fiche 7: rookgaskanaal met hoedje, badkamer

Eindbeoordeling materiaalrisico	Laag materiaalrisico en/of verlaagde kans op vezelvrijgave
---------------------------------	--

Gebondenheid	Categorie 1: hechtgebonden in oorsprong
Asbestsoort (vezeltype)	Crocidoliet aanwezig
Asbestconcentratie	Laag (< 50%)
Afschermingsgraad van het gehele materiaal	Geheel of deels vrij aan de buitenlucht
Toestand van het materiaal	Licht beschadigd, licht verweerd. Intact materiaal type Pical – asbestboard of categorie III 'gebondenheid'

Beschrijving	rookgaskanaal met hoedje, badkamer
Omgeving	Buiten
Primaire drager	HVAC infrastructuur en uitrusting
Asbestmateriaal	Rookgaskanaal
Bindmiddel van asbestmateriaal	Cement
Gebondenheid op basis van bindmiddel	Hecht
Hoeveelheid (lengte - omtrek - dikte - aantal)	<ul style="list-style-type: none"><li>• 2,00 m - 10,00 cm - 1,00 cm - 1 stuk</li></ul>
Totaal volume	0,002 m <sup>3</sup>
Eenvoudig bereikbaar	Nee <ul style="list-style-type: none"><li>• Het asbestmateriaal is bedekt (uitgezonderd laag verf, coating, behang, kunststof, textiel) en het wegnemen van het bedekkende materiaal kan niet zonder het bedekkende materiaal te beschadigen.</li></ul>

verwijderen

- Zorg voor een veilig beheer en verwijder dit asbestmateriaal wanneer het bij werken eenvoudig bereikbaar wordt. Controleer de toestand jaarlijks op wijzigingen.

- Eenvoudige handelingen: mag via doe-het-zelf of door werknemer(s) met opleidingsattest eenvoudige handelingen  
Metselwerk rondom de bron loskappen en deze zonder te beschadigen/breken wegnemen.  
Uitvoering door daartoe opgeleid personeel en volgens de richtlijnen uit de Codex, boek VI, Titel 3.
