Asbestinventarisatetest

Poedermolenstraat 7, 2800 Mechelen

Attestnummer : 20230407-000136.001

Niet-asbestveilig

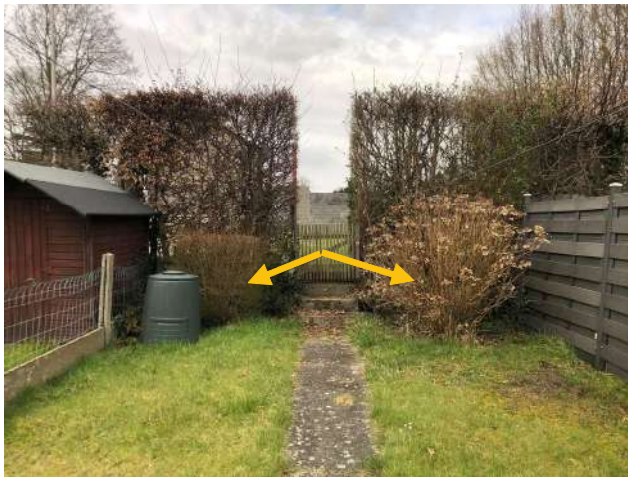
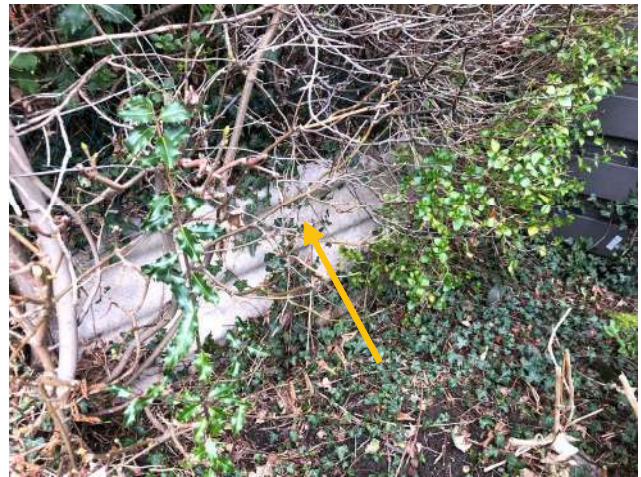
Eindbeoordeling materiaalrisico	Laag materiaalrisico en/of verlaagde kans op vezelvrijgave
---------------------------------	--

Beschrijving	Golfplaten als afboording in grond, tuin
Omgeving	Buiten
Primaire drager	Vloer
Asbestmateriaal	Dak- en gevelbekleding - Golfplaat
Bindmiddel van asbestmateriaal	Cement
Gebondenheid op basis van bindmiddel	Hecht
Hoeveelheid (oppervlakte - aantal)	• 2,00 m ² - 2 stuks

Totale oppervlakte	4,00 m ²
Eenvoudig bereikbaar	Nee <ul style="list-style-type: none"> • Het asbestmateriaal is bedekt (uitgezonderd laag verf, coating, behang, kunststof, textiel) en het wegnemen van het bedekkende materiaal kan niet zonder het bedekkende materiaal te beschadigen.
Bevestigingswijze	<ul style="list-style-type: none"> • Geklemd
Identificatiemethode	Vaststelling met monsternamen
Destructieve handeling voor identificatie	Nee
Opmerking	Golfplaten gebruikt als afboording in grond, tuin

Verwijderen

- Zorg voor een veilig beheer en verwijder dit asbestmateriaal wanneer het bij werken eenvoudig bereikbaar wordt. Controleer de toestand jaarlijks op wijzigingen.

- Eenvoudige handelingen: mag via doe-het-zelf of door werknemer(s) met opleidingsattest eenvoudige handelingen
Bron fixeren en zonder te beschadigen/breken wegnemen.

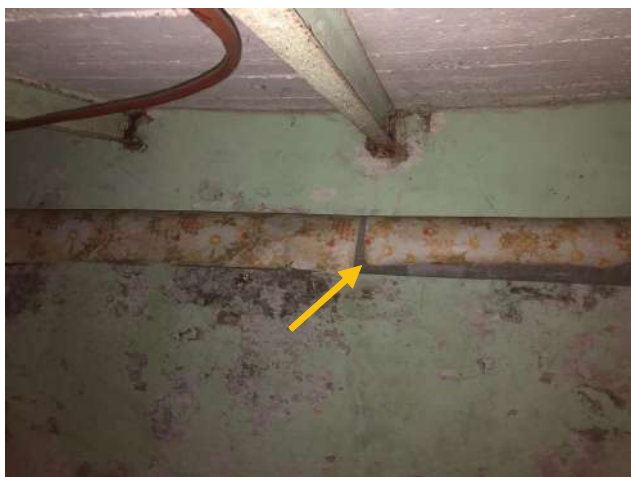
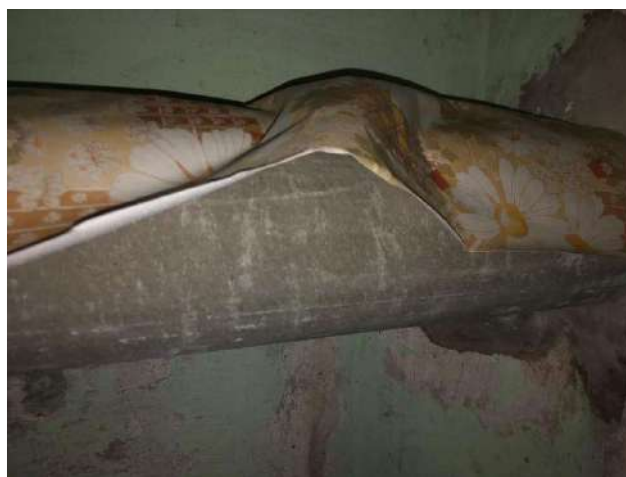
Eindbeoordeling materiaalrisico	Verhoogd materiaalrisico en/of verhoogde kans op vezelvrijgave
---------------------------------	--

Beschrijving	afvoerbuis uit asbestcement, kelder
Omgeving	Binnen
Primaire drager	Infrastructuur hemelwater (opvang en afvoer)
Asbestmateriaal	Buis, koker, leiding, pijp, doorvoer
Bindmiddel van asbestmateriaal	Cement
Gebondenheid op basis van bindmiddel	Hecht
Hoeveelheid (lengte - omtrek - dikte - aantal)	<ul style="list-style-type: none">• 4,00 m - 12,00 cm - 1,00 cm - 1 stuk
Totaal volume	0,005 m ³
Eenvoudig bereikbaar	Nee <ul style="list-style-type: none">• Het asbestmateriaal is bedekt (uitgezonderd laag verf, coating, behang, kunststof, textiel) en het wegnemen van het bedekkende materiaal kan niet zonder het bedekkende materiaal te beschadigen.

Bevestigingswijze	• Verlijmd, ingegoten, versmeerd
Identificatiemethode	Vaststelling zonder monstername
Destructieve handeling voor identificatie	Nee
Opmerking	Afvoerbuīs uit asbestcement, kelder

Maatregelen nemen

- Zorg voor een veilig beheer en verwijder dit asbestmateriaal wanneer het bij werken eenvoudig bereikbaar wordt. Controleer de toestand jaarlijks op wijzigingen.

- Eenvoudige handelingen: mag via doe-het-zelf of door werknemer(s) met opleidingsattest eenvoudige handelingen
Metselwerk rondom de bron loskappen en deze zonder te beschadigen/breken wegnemen.
Uitvoering door daartoe opgeleid personeel en volgens de richtlijnen uit de Codex, boek VI, Titel 3.

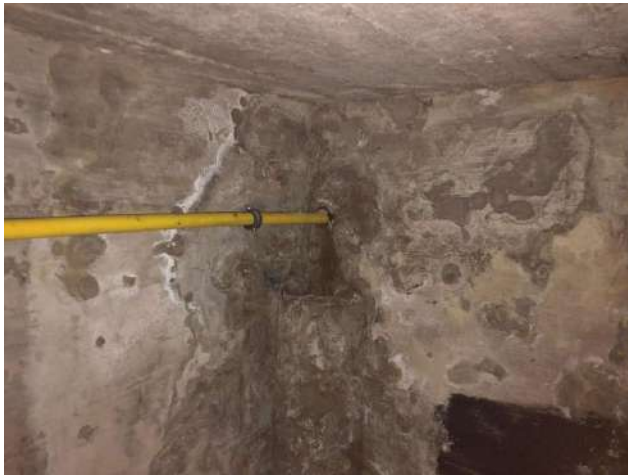
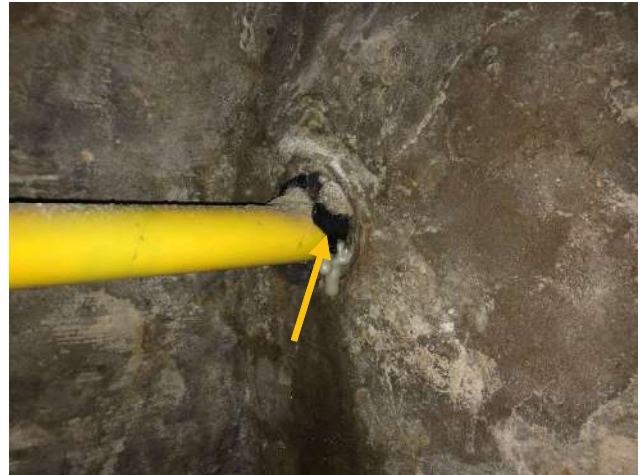
Eindbeoordeling materiaalrisico	Verhoogd materiaalrisico en/of verhoogde kans op vezelvrijgave
---------------------------------	--

Beschrijving	Doorvoering in metselwerk, kelder
Omgeving	Binnen
Primaire drager	Binnenwand
Asbestmateriaal	Buis, koker, leiding, pijp, doorvoering
Bindmiddel van asbestmateriaal	Cement
Gebondenheid op basis van bindmiddel	Hecht
Hoeveelheid (lengte - omtrek - dikte - aantal)	<ul style="list-style-type: none">• 0,50 m - 8,00 cm - 1,00 cm - 1 stuk
Totaal volume	< 0,001 m ³
Eenvoudig bereikbaar	Nee <ul style="list-style-type: none">• Het asbestmateriaal is bedekt (uitgezonderd laag verf, coating, behang, kunststof, textiel) en het wegnemen van het bedekkende materiaal kan niet zonder het bedekkende materiaal te beschadigen.

Bevestigingswijze	• Verlijmd, ingegoten, versmeerd
Identificatiemethode	Vaststelling zonder monstername
Destructieve handeling voor identificatie	Nee
Opmerking	Doorvoer in metselwerk, kelder, gasleiding

Maatregelen nemen

- Zorg voor een veilig beheer en verwijder dit asbestmateriaal wanneer het bij werken eenvoudig bereikbaar wordt. Controleer de toestand jaarlijks op wijzigingen.

- Eenvoudige handelingen: mag via doe-het-zelf of door werknemer(s) met opleidingsattest eenvoudige handelingen
Metselwerk rondom de bron loskappen en deze zonder te beschadigen/breken wegnemen.
Uitvoering door daartoe opgeleid personeel en volgens de richtlijnen uit de Codex, boek VI, Titel 3.

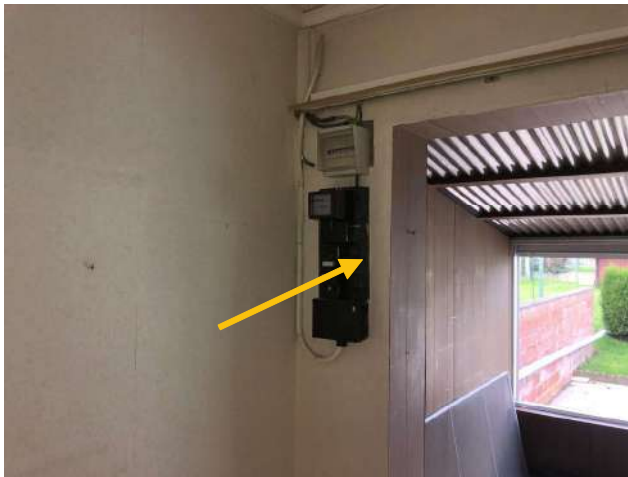
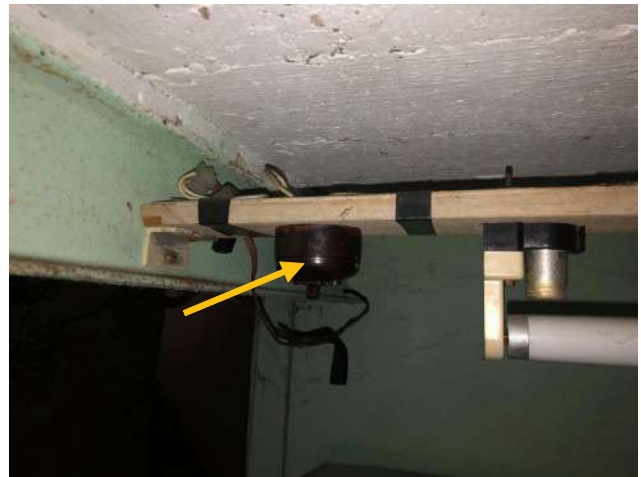
Eindbeoordeling materiaalrisico	Laag materiaalrisico en/of verlaagde kans op vezelvrijgave
---------------------------------	--

Beschrijving	Bakeliet verspreid doorheen de woning
Omgeving	Binnen
Primaire drager	Communicatie en elektrische infrastructuur en uitrusting
Asbestmateriaal	Plaat, paneel, tablet - Type Bakeliet
Bindmiddel van asbestmateriaal	Kunststof of -hars
Gebondenheid op basis van bindmiddel	Hecht
Hoeveelheid (oppervlakte - dikte - aantal)	• 0,20 m ² - 1,00 cm - 2 stuks
Totaal volume	0,004 m ³
Eenvoudig bereikbaar	Ja
Bevestigingswijze	• Geklemd
Identificatiemethode	Vaststelling zonder monstername

Destructieve handeling voor identificatie	Nee
Opmerking	Bakeliet verspreid doorheen de woning. elektricieitsmeters, schakelaars

Zorgvuldig beheren

- Zorg voor een veilig beheer en verwijder dit asbestmateriaal wanneer het bij werken eenvoudig bereikbaar wordt. Controleer de toestand jaarlijks op wijzigingen.

- Eenvoudige handelingen: mag via doe-het-zelf of door werknemer(s) met opleidingsattest eenvoudige handelingen
Bron fixeren en zonder te beschadigen/breken wegnemen.

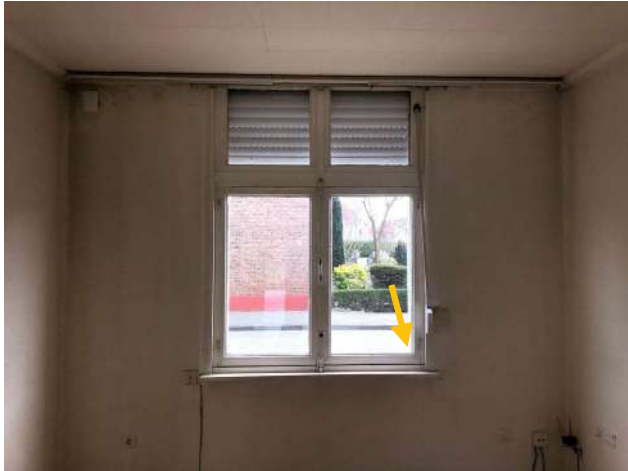
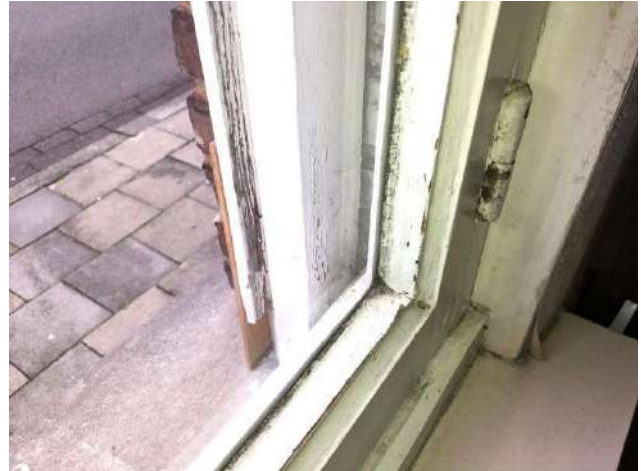
Fiche 5: Stopverf tussen houten kozijn en glas, schrijnwerk

Eindbeoordeling materiaalisico	Zeer laag materiaalisico en/of zeer lage kans op vezelvrijgave
--------------------------------	--

Beschrijving	Stopverf tussen hout kozijn en glas, schrijnwerk
Omgeving	Grenst aan binnen- en buitenlucht
Primaire drager	Wandopening verticaal (raam, deur, ...)
Asbestmateriaal	In-situ afwerkingslagen - Pasta, stopverf, voegsel, stopsel, vulsel, mastiek, katten, ...
Bindmiddel van asbestmateriaal	Katten, mastiek, pasta
Gebondenheid op basis van bindmiddel	Hecht
Hoeveelheid (gewicht - aantal)	• 0,50 kg - 6 stuks
Totaal gewicht	3,00 kg

Eenvoudig bereikbaar	Nee <ul style="list-style-type: none"> • Het asbestmateriaal is bedekt (uitgezonderd laag verf, coating, behang, kunststof, textiel) en het wegnemen van het bedekkende materiaal kan niet zonder het bedekkende materiaal te beschadigen.
Bevestigingswijze	<ul style="list-style-type: none"> • Geklemd
Identificatiemethode	Vaststelling zonder monsternamen
Destructieve handeling voor identificatie	Nee
Opmerking	Stopverf tussen houten kozijn en glas, schrijnwerk

Zorgvuldig beheren

- Zorg voor een veilig beheer en verwijder dit asbestmateriaal wanneer het bij werken eenvoudig bereikbaar wordt. Controleer de toestand jaarlijks op wijzigingen.

- Eenvoudige handelingen: mag via doe-het-zelf of door werknemer(s) met opleidingsattest eenvoudige handelingen
Bron fixeren en zonder te beschadigen/breken wegnemen.

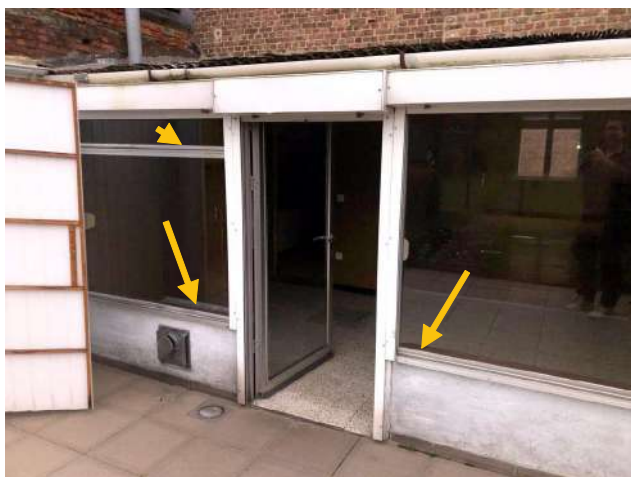
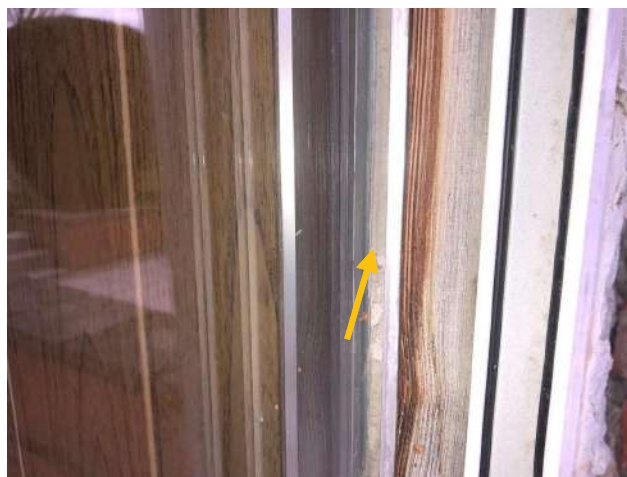
Eindbeoordeling materiaalrisico	Zeer laag materiaalrisico en/of zeer lage kans op vezelvrijgave
---------------------------------	---

Beschrijving	Mastiek tussen alu kozijnen/glas, veranda, +0
Omgeving	Grenst aan binnen- en buitenlucht
Primaire drager	Wandopening verticaal (raam, deur, ...)
Asbestmateriaal	In-situ afwerkingslagen - Pasta, stopverf, voegsel, stopsel, vulsel, mastiek, katten, ...
Bindmiddel van asbestmateriaal	Kitten, mastiek, pasta
Gebondenheid op basis van bindmiddel	Hecht
Hoeveelheid (gewicht - aantal)	• 1,00 kg - 4 stuks
Totaal gewicht	4,00 kg
Eenvoudig bereikbaar	Nee • Het asbestmateriaal is bedekt (uitgezonderd laag verf, coating, behang, kunststof, textiel) en het wegnemen van het bedekkende materiaal kan niet zonder het bedekkende materiaal te beschadigen.

Bevestigingswijze	• Geklemd
Identificatiemethode	Vaststelling zonder monstername
Destructieve handeling voor identificatie	Nee
Opmerking	Mastiek tussen aluminum kozijn en glas, veranda, gelijkvloers

Zorgvuldig beheren

- Zorg voor een veilig beheer en verwijder dit asbestmateriaal wanneer het bij werken eenvoudig bereikbaar wordt. Controleer de toestand jaarlijks op wijzigingen.

- Eenvoudige handelingen: mag via doe-het-zelf of door werknemer(s) met opleidingsattest eenvoudige handelingen
Bron fixeren en zonder te beschadigen/breken wegnemen.

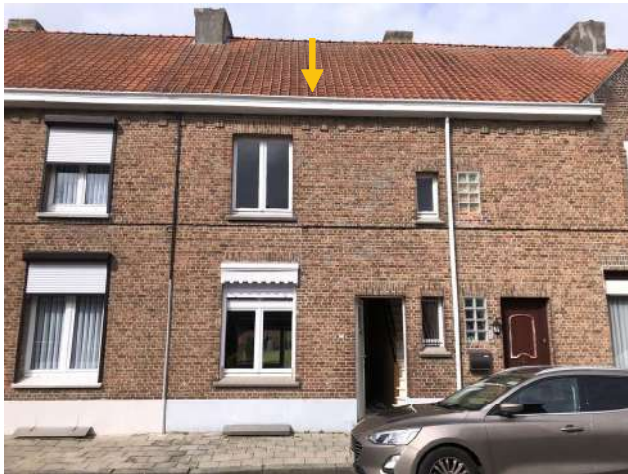
Tijdelijke beperking

Reden: Het te onderzoeken materiaal situeert zich hoger dan 3,50 m te rekenen vanaf een veilige ondergrond

Uitleg van de asbestdeskundige: Roofing, dakgoten onbekend

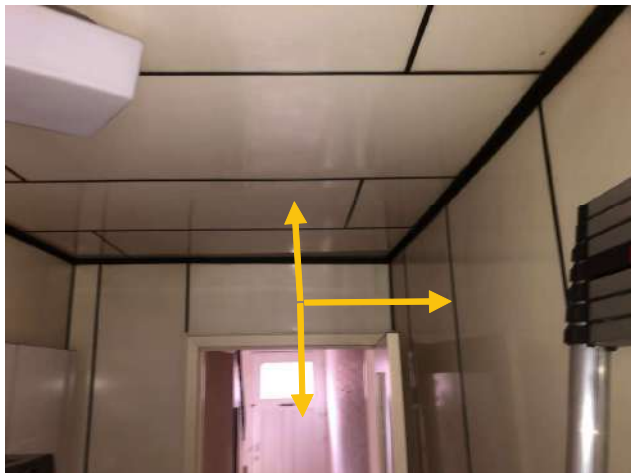
Fiche 8: Afwerkingsmaterialen achter wand en plafond/vloer

Afwerkingsmaterialen achter vaste wanden en plafond zijn onbekend over heel de woning, dit blijft een aandachtspunt bij ontmatelingswerken.

Afwerkingsmaterialen achter vaste vloeren zijn onbekend over heel de woning, dit blijft een aandachtspunt bij ontmatelingswerken.

onder vaste vloerzeilen en tapijt 1ste verdieping niet gekeken. aandachtspunt.

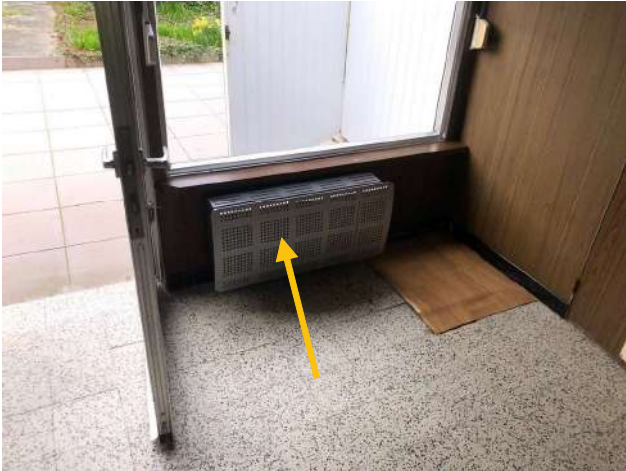
Fiche 9: Verwarmingstoestel inwendig onderdelen, veranda,+0

Onderdelen inwendig onbekend, veranda, +0

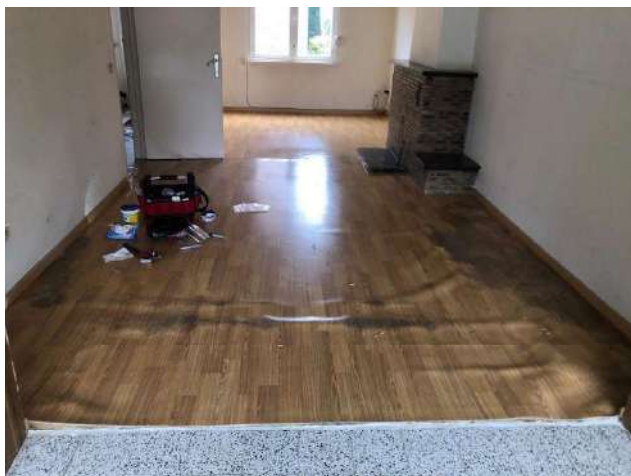
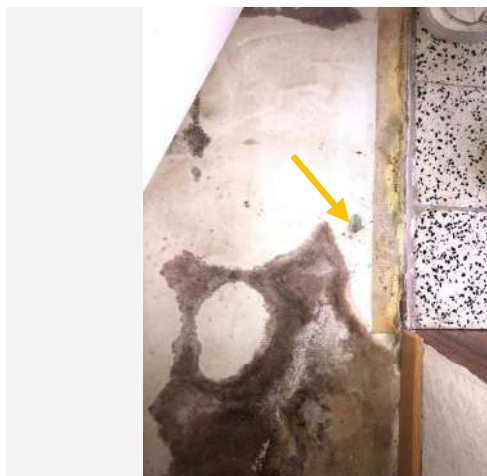
Fiche 10: Egaline onder vloerzeil, woonkamer

Geen asbest

#	Type	Referentie	Resultaat
10.1	Puntmonster	MM01	Geen asbest

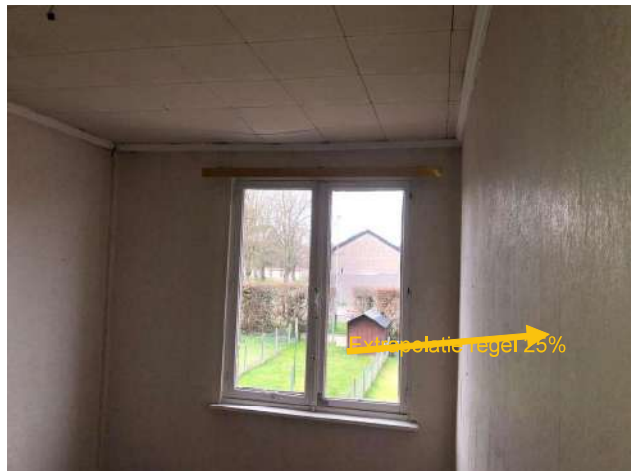
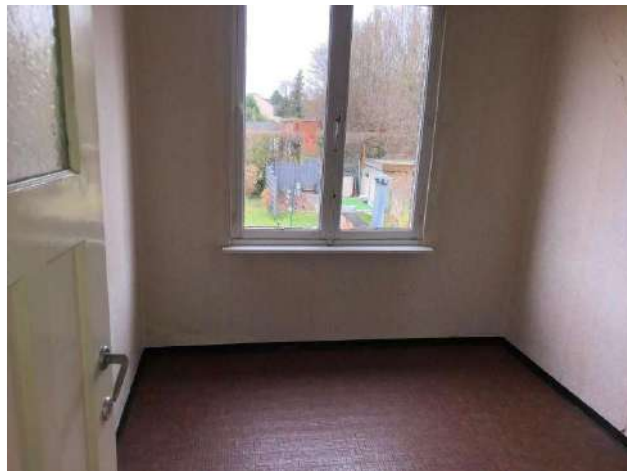
Fiche 11: Pleisterwerk muren en plafond, extrapolatie regel

Geen asbest

Totaal volume	3,50 m ³
Identificatiemethode	Vaststelling met bewijsdocument, zonder monstername
Destructieve handeling voor identificatie	Nee
Opmerking	<p>Pleisterwerk muren en plafond. hierbij werd de extrapolatie regel gebruikt voor sociale huisvestiging.</p> <p>er werd op andere plaatsen 25% bemonsterd en al deze stalen werden negatief bevonden op asbest.</p>

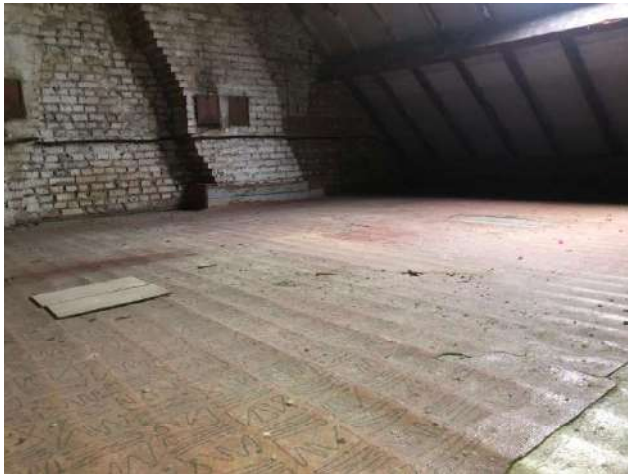
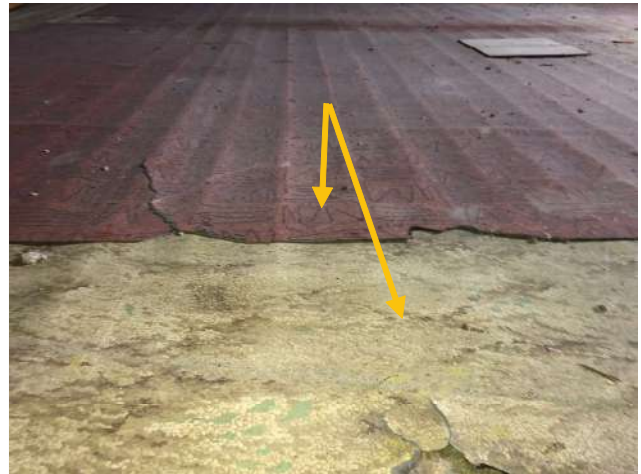
Fiche 12: vloerzeil met bitumenrug, zolder

Geen asbest

#	Type	Referentie	Resultaat
12.1	Puntmonster	MM04	Geen asbest

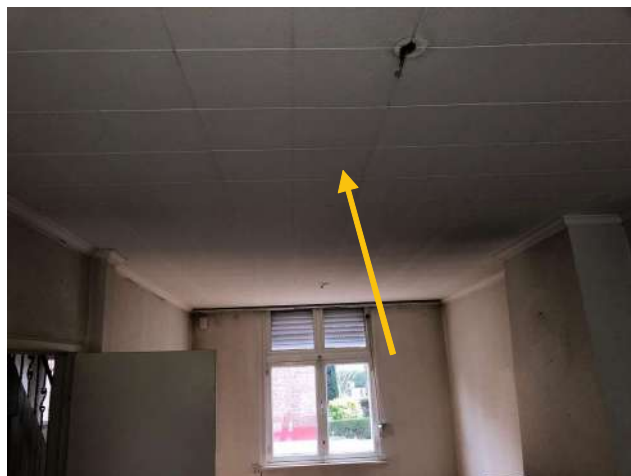
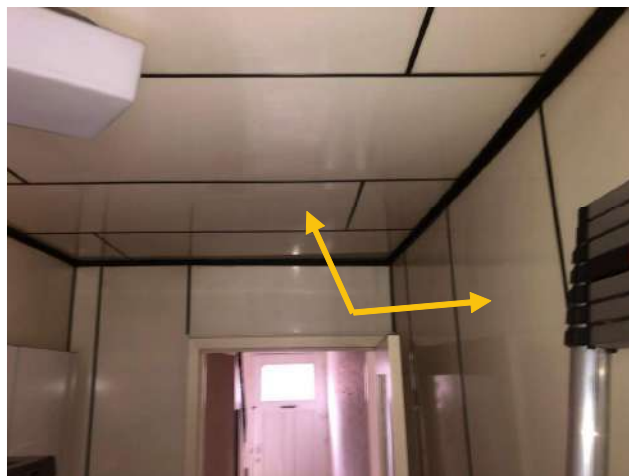
Geen asbest

#	Type	Referentie	Resultaat
13.1	Mengmonster	MM02	Geen asbest

Gebondenheid op basis van bindmiddel	Hecht
Hoeveelheid (gewicht - aantal)	• 100,00 kg - 1 stuk
Totaal gewicht	100,00 kg
Identificatiemethode	Vaststelling met monstername
Destructieve handeling voor identificatie	Nee
Opmerking	Plafond en wandtegels, woonkamer en badkamer, gelijkvloers

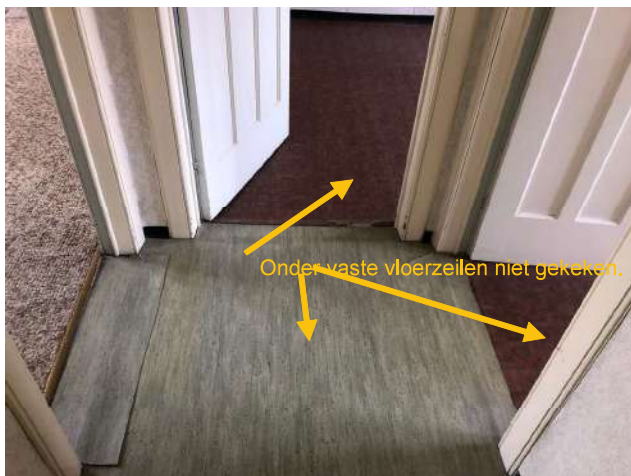
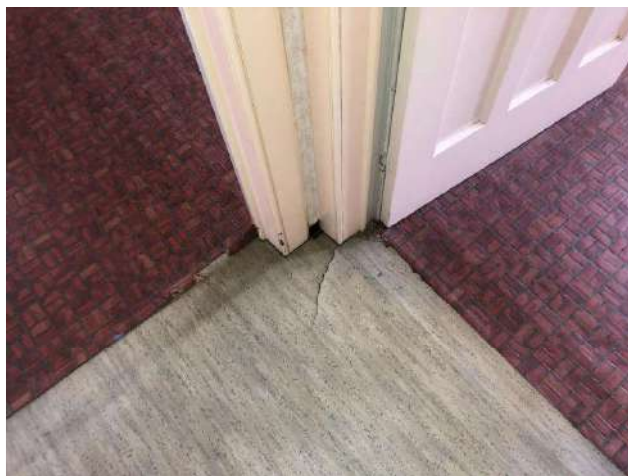
Geen asbest

#	Type	Referentie	Resultaat
14.1	Mengmonster	MM03	Geen asbest
