## Over dit attest

## Zone 1: Hoofdgebouw

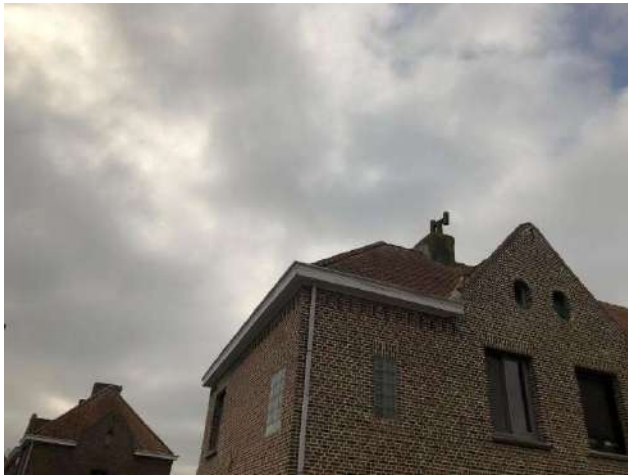
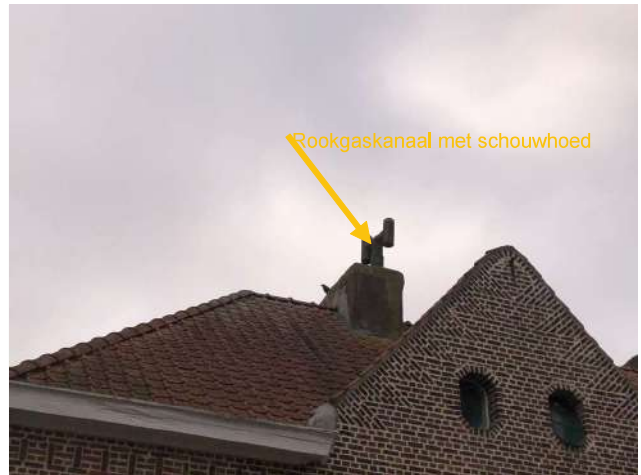
Het asbestmateriaal valt onder de mijlpaal van 2034.

Eindbeoordeling materiaalrisico	Laag materiaalrisico en/of verlaagde kans op vezelvrijgave
---------------------------------	--

Beschrijving	rookgaskanaal met hoedje uit asbest
Omgeving	Buiten
Primaire drager	HVAC infrastructuur en uitrusting
Asbestmateriaal	Rookgaskanaal
Bindmiddel van asbestmateriaal	Cement
Gebondenheid op basis van bindmiddel	Hecht
Hoeveelheid (lengte - omtrek - dikte - aantal)	<ul style="list-style-type: none"><li>• 1,00 m - 10,00 cm - 1,00 cm - 1 stuk</li></ul>
Totaal volume	0,001 m <sup>3</sup>
Eenvoudig bereikbaar	Nee <ul style="list-style-type: none"><li>• Het asbestmateriaal is bedekt (uitgezonderd laag verf, coating, behang, kunststof, textiel) en het wegnemen van het bedekkende materiaal kan niet zonder het bedekkende materiaal te beschadigen.</li></ul>

<b>Bevestigingswijze</b>	• Verlijmd, ingegoten, versmeerd
<b>Identificatiemethode</b>	Vaststelling zonder monstername
<b>Destructieve handeling voor identificatie</b>	Nee
<b>Opmerking</b>	Rookgaskanaal met schouwhoed uit asbestcement

Verwijderen

- Zorg voor een veilig beheer en verwijder dit asbestmateriaal wanneer het bij werken eenvoudig bereikbaar wordt. Controleer de toestand jaarlijks op wijzigingen.

- Eenvoudige handelingen: mag via doe-het-zelf of door werknemer(s) met opleidingsattest eenvoudige handelingen  
Metselwerk rondom de bron loskappen en deze zonder te beschadigen/breken wegnemen.  
Uitvoering door daartoe opgeleid personeel en volgens de richtlijnen uit de Codex, boek VI, Titel 3.

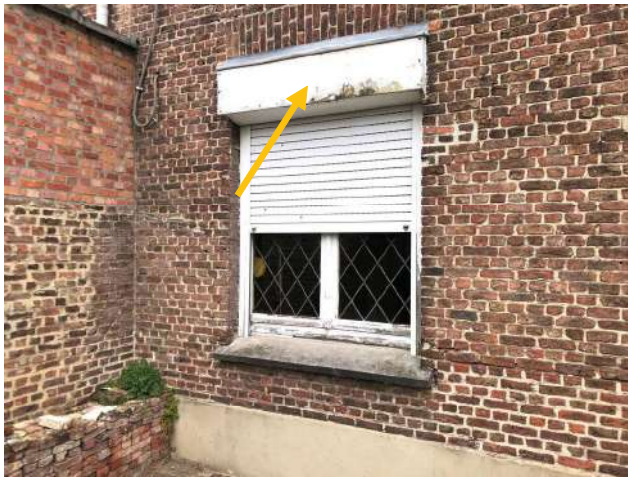
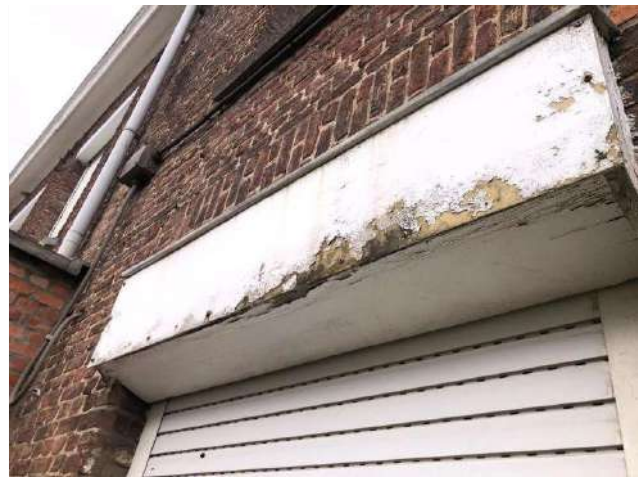
Het asbestmateriaal valt onder de mijlpaal van 2040.

Eindbeoordeling materiaalrisico	Laag materiaalrisico en/of verlaagde kans op vezelvrijgave
---------------------------------	--

Beschrijving	beplating uit menuisirite rolluikkast, buiten
Omgeving	Buiten
Primaire drager	Wandopening verticaal (raam, deur, ...)
Asbestmateriaal	Plaat, paneel, tablet - Type Menuiserite
Bindmiddel van asbestmateriaal	Cement
Gebondenheid op basis van bindmiddel	Hecht
Hoeveelheid (oppervlakte - dikte - aantal)	<ul style="list-style-type: none"><li>• 0,50 m<sup>2</sup> - 0,40 cm - 2 stuks</li></ul>
Totaal volume	0,004 m <sup>3</sup>
Eenvoudig bereikbaar	Ja
Bevestigingswijze	<ul style="list-style-type: none"><li>• Genageld, geniet</li></ul>
Identificatiemethode	Vaststelling zonder monstername

<b>Destructieve handeling voor identificatie</b>	Nee
<b>Opmerking</b>	beplating uit menuisierite rolluikkast, buiten

Zorgvuldig beheren

- Zorg voor een veilig beheer en verwijder dit asbestmateriaal wanneer het bij werken eenvoudig bereikbaar wordt. Controleer de toestand jaarlijks op wijzigingen.

- Eenvoudige handelingen: mag via doe-het-zelf of door werknemer(s) met opleidingsattest eenvoudige handelingen  
Bron fixeren en zonder te beschadigen/breken wegnemen.

Uitvoering door daartoe opgeleid personeel en volgens de richtlijnen uit de Codex, boek VI, Titel 3.

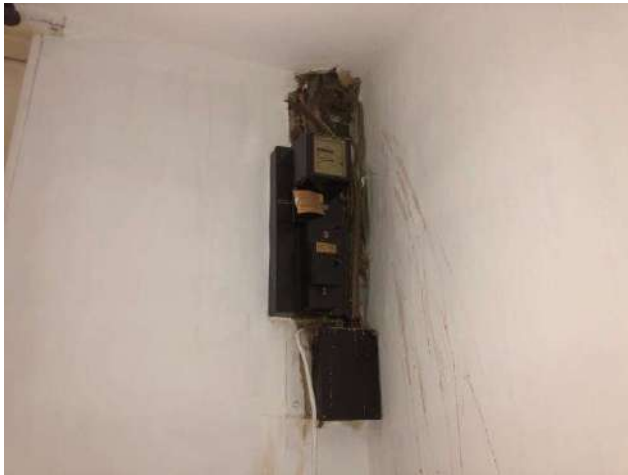
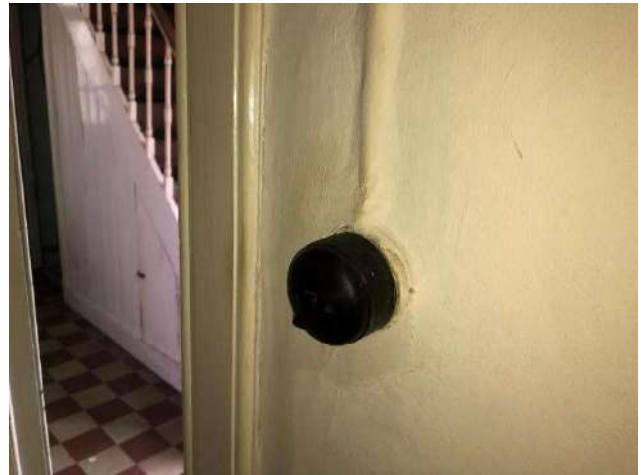
Het asbestmateriaal valt onder de mijlpaal van 2040.

Eindbeoordeling materiaalrisico	Laag materiaalrisico en/of verlaagde kans op vezelvrijgave
---------------------------------	--

Beschrijving	bakeliet verspreid doorheen de woning
Omgeving	Binnen
Primaire drager	Communicatie en elektrische infrastructuur en uitrusting
Asbestmateriaal	Plaat, paneel, tablet - Type Bakeliet
Bindmiddel van asbestmateriaal	Kunststof of -hars
Gebondenheid op basis van bindmiddel	Hecht
Hoeveelheid (oppervlakte - dikte - aantal)	• 0,20 m <sup>2</sup> - 1,00 cm - 4 stuks
Totaal volume	0,008 m <sup>3</sup>
Eenvoudig bereikbaar	Ja
Bevestigingswijze	• Geklemd

<b>Identificatiemethode</b>	Vaststelling zonder monstername
<b>Destructieve handeling voor identificatie</b>	Nee
<b>Opmerking</b>	Bakeliet verspreid doorheen de woning

Zorgvuldig beheren

- Zorg voor een veilig beheer en verwijder dit asbestmateriaal wanneer het bij werken eenvoudig bereikbaar wordt. Controleer de toestand jaarlijks op wijzigingen.
- Voer bijkomende staalname(s) uit.

- Eenvoudige handelingen: mag via doe-het-zelf of door werknemer(s) met opleidingsattest eenvoudige handelingen  
Bron in geheel en zonder te beschadigen wegnemen.

Uitvoering door daartoe opgeleid personeel en volgens de richtlijnen uit de Codex, boek VI, Titel 3.

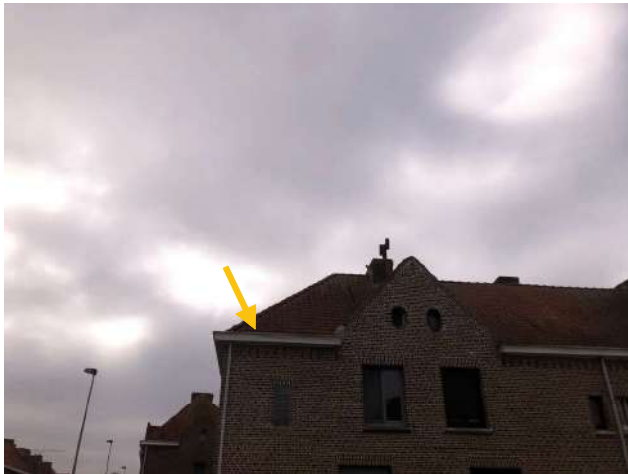
**Reden:** Het te onderzoeken materiaal situeert zich hoger dan 3,50 m te rekenen vanaf een veilige ondergrond

**Uitleg van de asbestdeskundige:** roofing in dakgoten, onbekend

(Asbest)materiaal	Dak- en gevelbekleding - Roofing
Karakterisatie	Asbest (verdacht)
Primaire drager	dakgoten

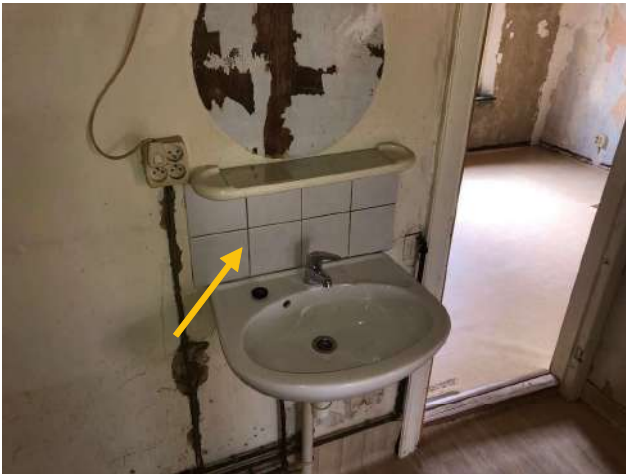
tegellijm achter faience tegels, traphal, +1

Identificatiemethode	Redelijk vermoeden
Primaire drager	Binnenwand
(Asbest)materiaal	In-situ afwerkingslagen - Lijm laag
Bindmiddel	Gips - kalk
Gebondenheid bindmiddel	Niet-hechtgebonden

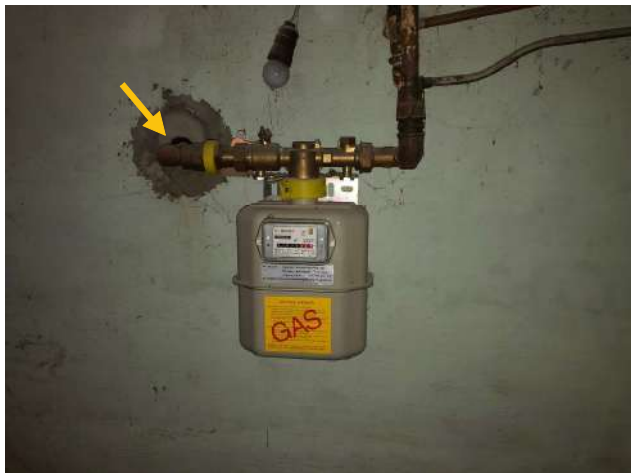
# Fiche 6: Rioleringsysteem verborgen, onbekend, kelder

Rioleringsysteem verborgen onbekend, kelder  
geen doorvoer gas is in kunststof  
geen afvoerbuïs

Identificatiemethode	Redelijk vermoeden
Primaire drager	Wand buitenschil
(Asbest)materiaal	Buis, koker, leiding, pijp, doorvoer
Bindmiddel	Cement
Gebondenheid bindmiddel	Hecht

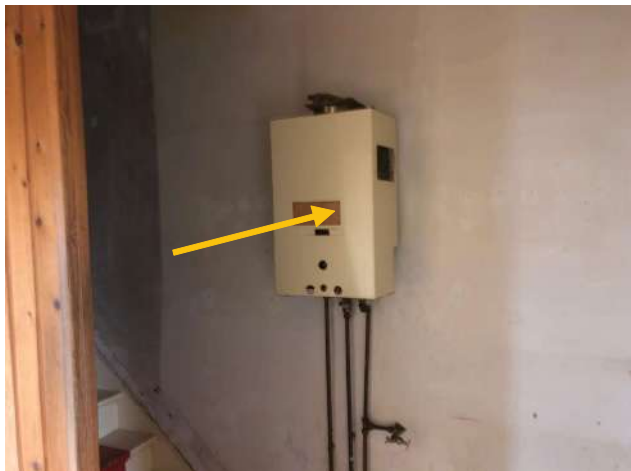
## Fiche 7: boiler/kachels onderdelen inwendig, badk, Keuken

onderdelen inwendig onbekend, badkamer en keuken en traphal

Identificatiemethode	Redelijk vermoeden
Primaire drager	HVAC infrastructuur en uitrusting
(Asbest)materiaal	Pakking, dichting
Bindmiddel	Karton - papier - viltachtig
Gebondenheid bindmiddel	Niet-hechtgebonden

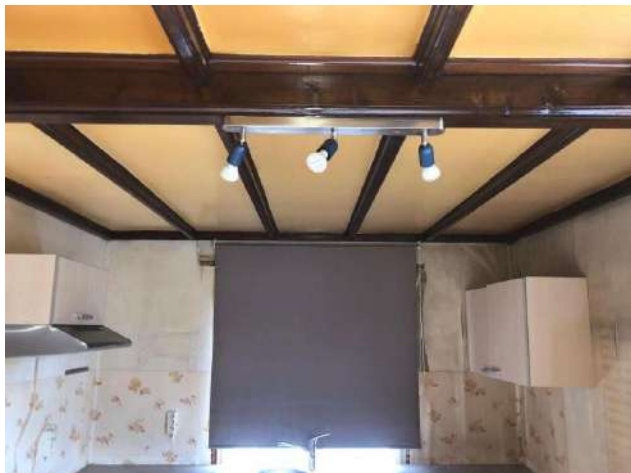
## Fiche 8: Afwerkingsmaterialen achter wanden en plafond

afwerkingsmaterialen achter wanden en plafond onbekend.  
aandachtspunt bij ontmantelingswerken over heel de woning

Identificatiemethode	Redelijk vermoeden
Primaire drager	wanden en plafond
(Asbest)materiaal	Plaat, paneel, tablet - Generiek
Bindmiddel	Cement
Gebondenheid bindmiddel	Hecht

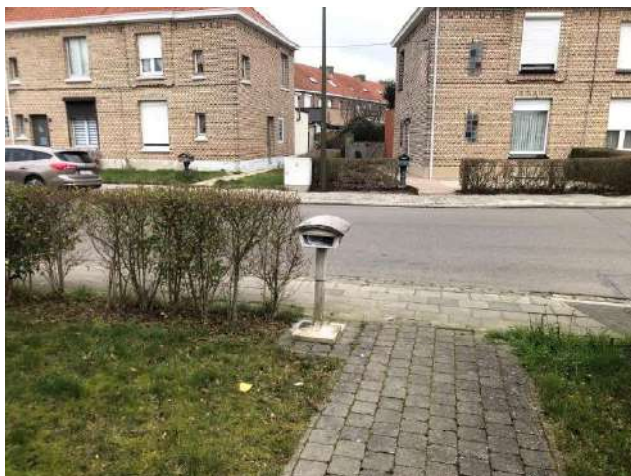
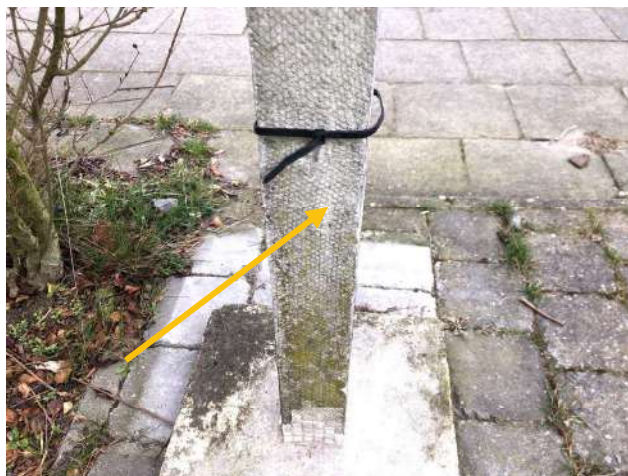
## Fiche 9: pilaar brievenbus, buiten

Geen asbest

#	Type	Referentie	Resultaat
9.1	Puntmonster	MM04	Geen asbest

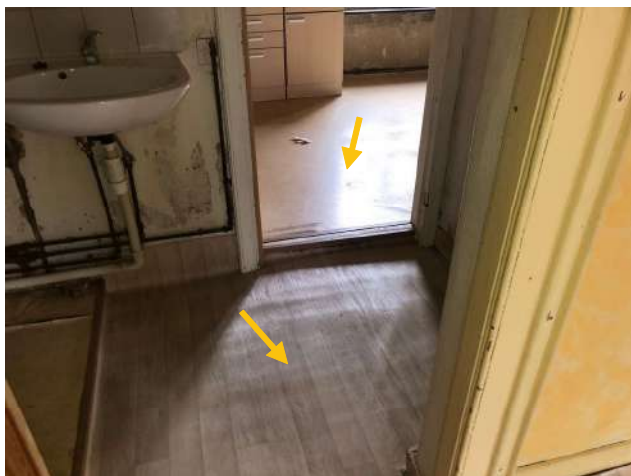
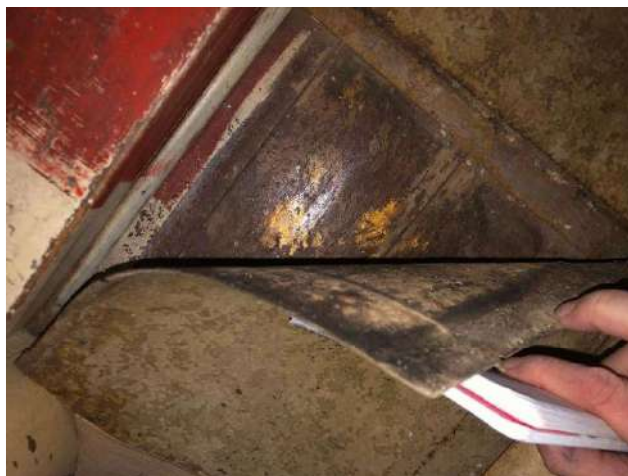
Geen asbest

#	Type	Referentie	Resultaat
10.1	Mengmonster	MM02	Geen asbest

Beschrijving	vloerzeilen verdieping 1 en zolder
Omgeving	Binnen
Primaire drager	Vloer

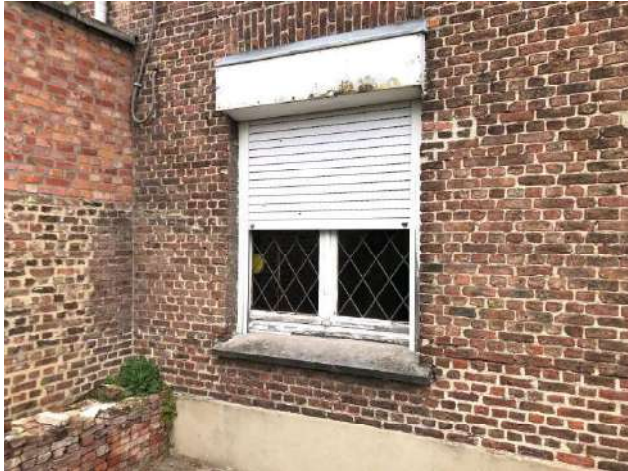
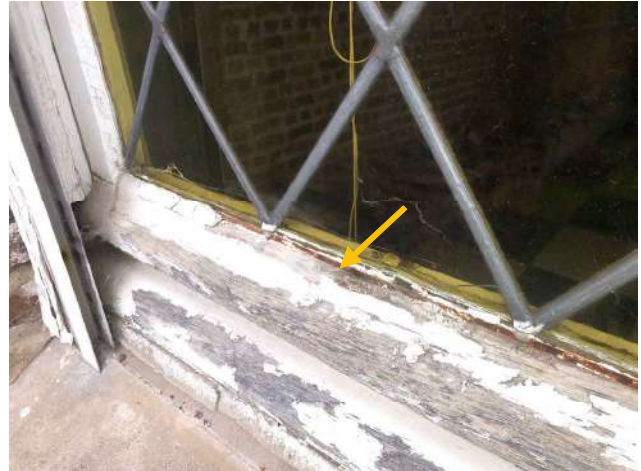
# Fiche 11: stopverf tussen houten kozijnen en glas, tuinkant

Geen asbest

#	Type	Referentie	Resultaat
11.1	Puntmonster	MM05	Geen asbest

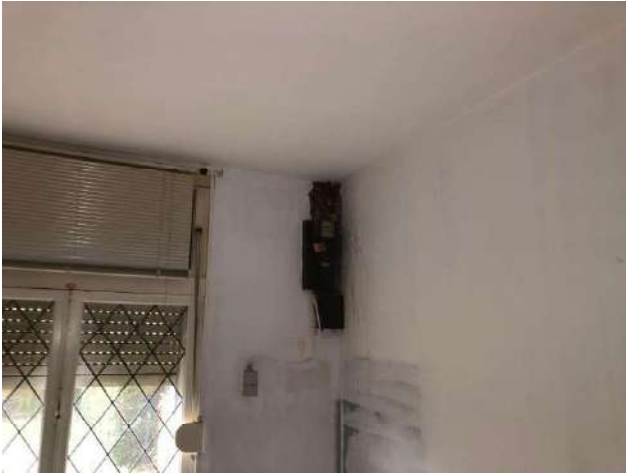
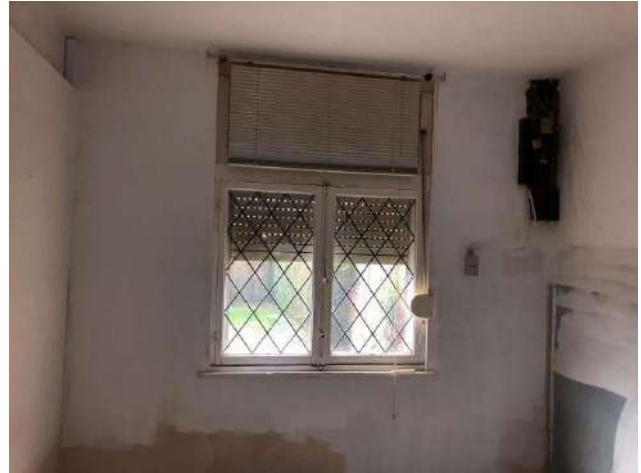
# Fiche 12: Pleisterwerk muren en plafond, extrapolatie regel

Geen asbest

<b>Totaal volume</b>	3,50 m <sup>3</sup>
<b>Identificatiemethode</b>	Vaststelling met bewijsdocument, zonder monstername
<b>Destructieve handeling voor identificatie</b>	Nee
<b>Opmerking</b>	<p>Pleisterwerk muren en plafond. hierbij werd de extrapolatie regel gebruikt voor sociale huisvestiging.</p> <p>er werd op andere plaatsen 25% bemonsterd en al deze stalen werden negatief bevonden op asbest.</p>

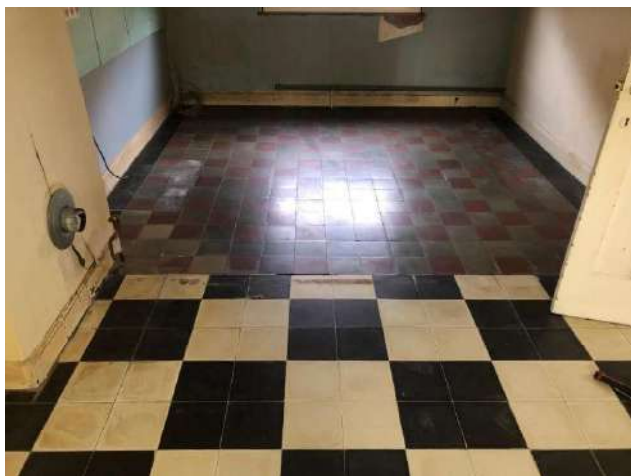
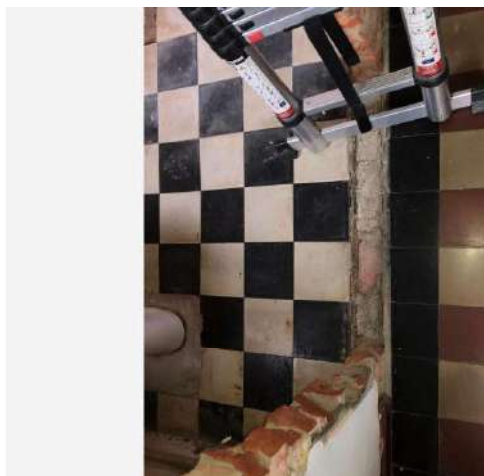
## Fiche 13: vloertegels, gelijkvloers

Geen asbest

#	Type	Referentie	Resultaat
13.1	Puntmonster	MM01	Geen asbest

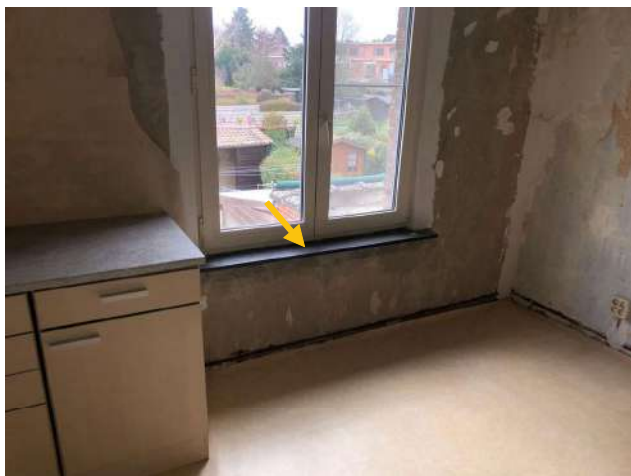
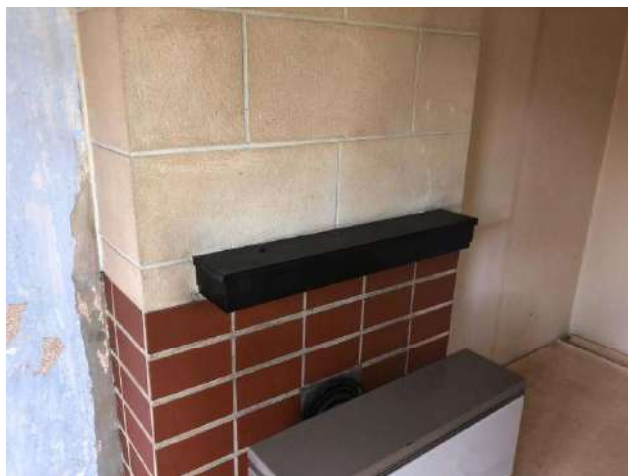
Geen asbest

#	Type	Referentie	Resultaat
14.1	Puntmonster	MM03	Geen asbest

Beschrijving	zwarte vensterbank, keuken
Omgeving	Binnen
Primaire drager	Wandopening verticaal (raam, deur, ...)
Bindmiddel van materiaal	Cement
